Impianto agrivoltaico avanzato denominato “Portomaggiore Fossa” di potenza pari a 24,97 MWp e relative opere di connessione ricadenti nei Comuni di Portomaggiore e Argenta (FE)

Valutazione Preventiva dell'Interesse Archeologico (VPIA) e Allegati

Società Archeologica "BETINO"
 Via Remigio de Paolis, 15 - SAN VITO ROMANO
 C.A.P. 00030 (ROMA)
 Partita IVA: 06925561000

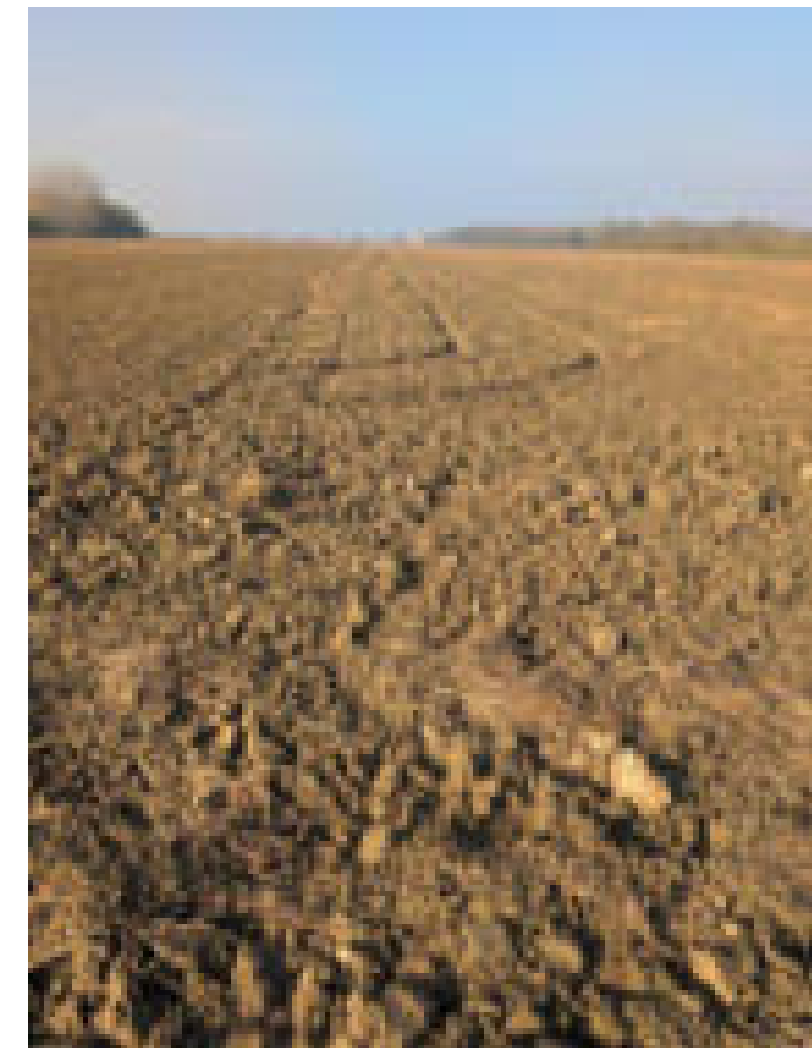
UR01 f14

Copertura del suolo [*]: superficie agricola utilizzata - UR01 è una superficie pianeggiante, circonscritta a NO da un campo a frutteto e a NE da campo arato e boschetto e O da Strada Molinellina ad E da terreno agricolo UR 2 e a S da terreni agricoli e un'abitazione privata. Il lotto è interessato dalla presenza di una fitta rete di canali irrigui di differenti dimensioni e portata e di defluizione delle acque. Il terreno è quasi interamente arato, l'area è a destinazione agricola. L'angolo sud-ovest si trova a ridosso degli edifici e presenta un punto non arato ma lasciato incolto, con presenti mattoni e lastre di cemento. Su tutta l'area sono presenti sporadici frammenti laterizi non databili.

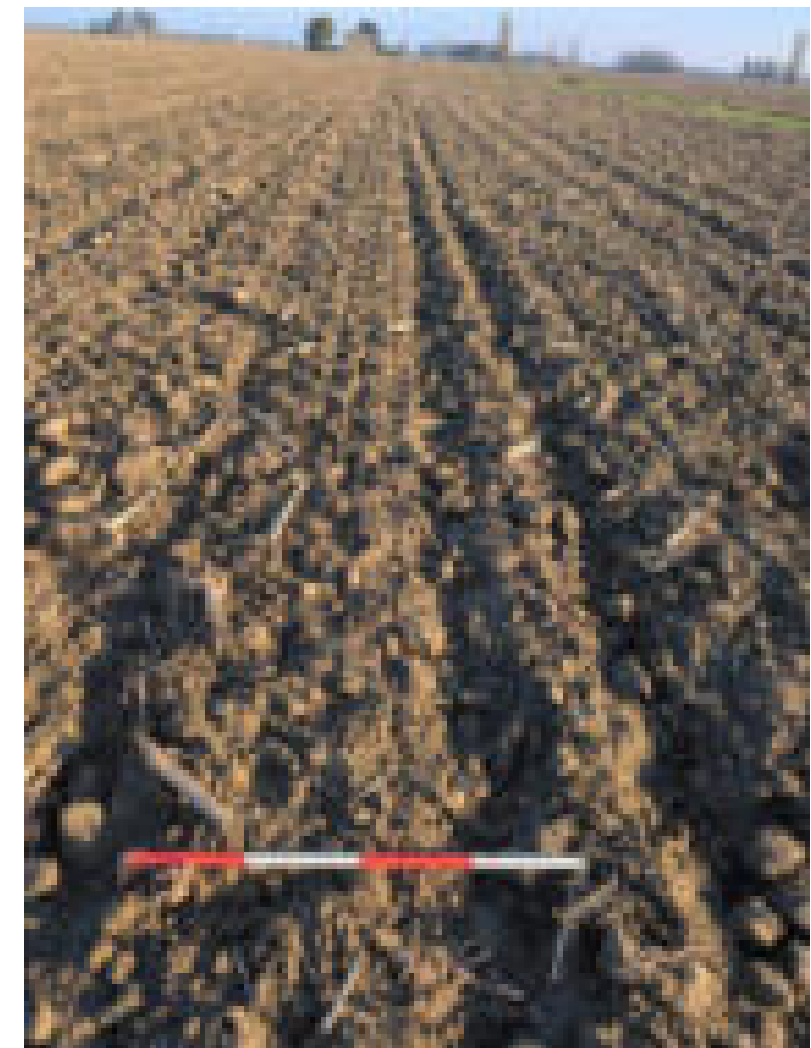
UR04 f12

Copertura del suolo [*]: superficie agricola utilizzata - UR04 è una superficie pianeggiante, circoscritta a N dai campi di UR01 e UR02 oltre all'area edificata UR03, a O e NO è circoscritta da un canale di scorrimento delle acque e da altri terreni agricoli, a E e NE dai campi di UR02 e a S e SO da altri terreni agricoli oltre alla Strada Cà Bianca/ via Frassino. Il lotto è interessato dalla presenza di una fitta rete di canali irrigui di differenti dimensioni e portata e di defluizione delle acque. Il terreno è fresato e parte dell'area a destinazione agricola al momento della ricognizione non era arata da tempo. L'angolo ovest confina con un canale profondo e un terreno arato. All'interno di questa UR identificato un sito (ArcheoDB 21692)

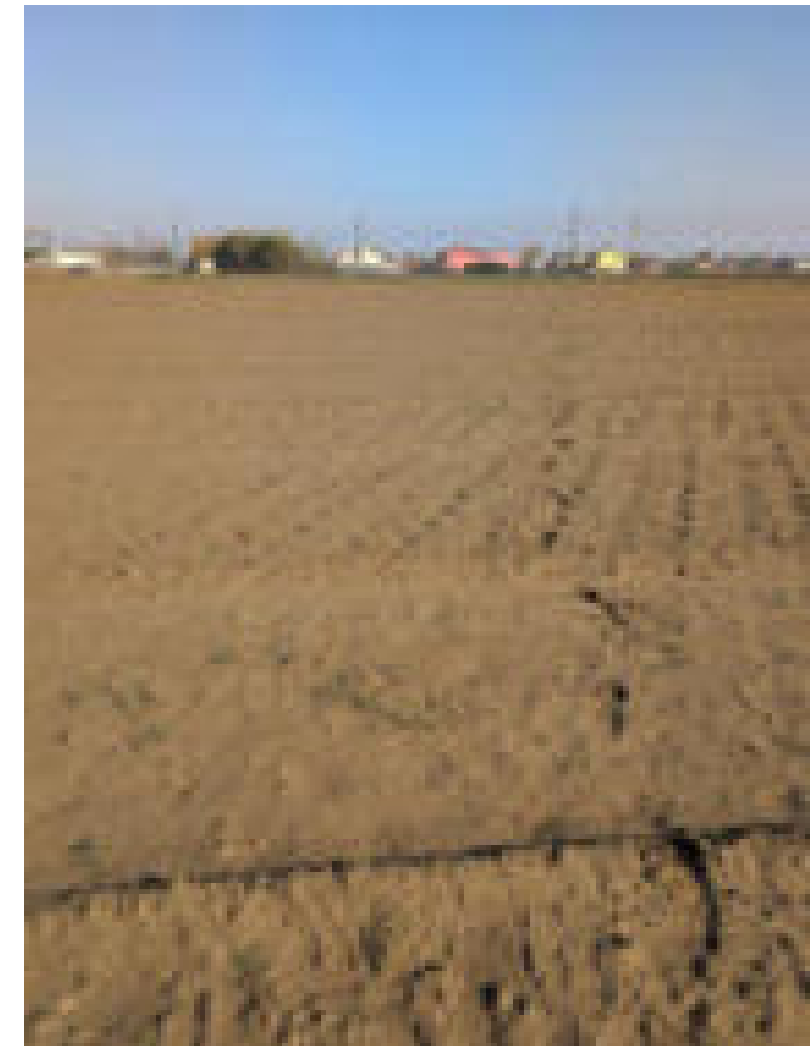
UR11 f01

Copertura del suolo [*]: superficie agricola utilizzata - UR11 è una superficie pianeggiante, circonscritta a N da via Carlo Aventi, a O da terreni agricoli, a S dal tracciato della ferrovia e da altri terreni agricoli, a E da un'area edificata UR12. Il terreno è interamente fresato, a O non di recente e a E più recentemente. Visibilità: terreno fresato, visibilità alta

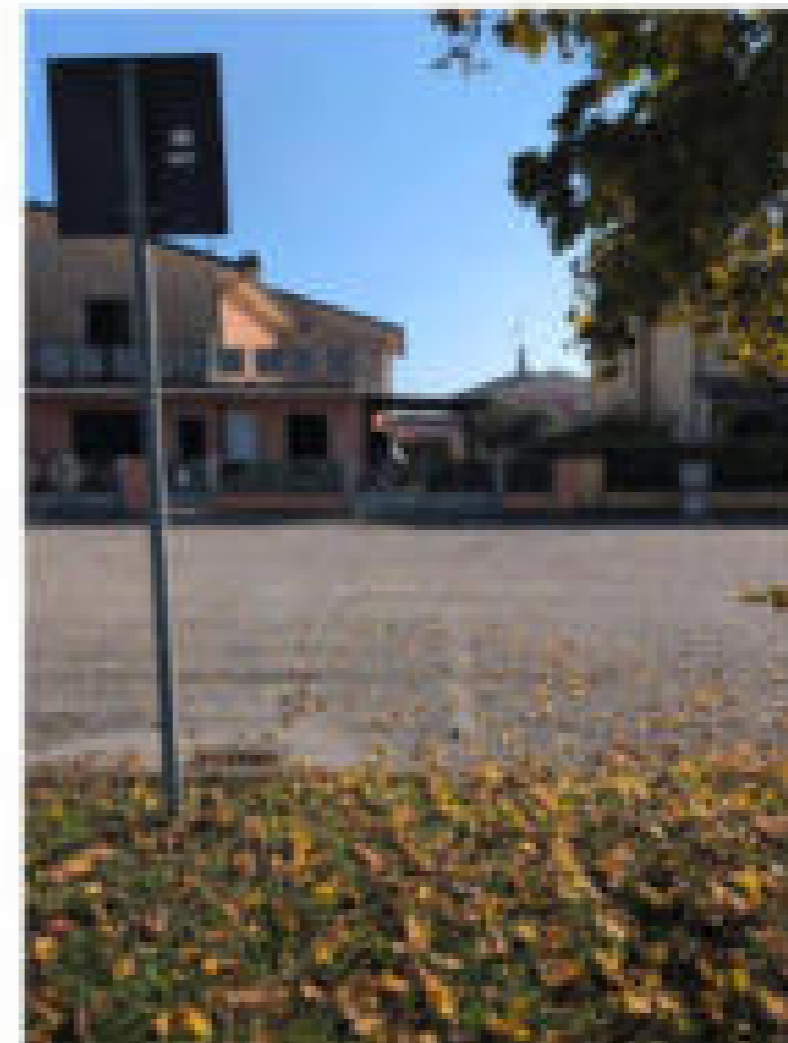
UR12-01

Copertura del suolo [?]: superficie artificiale - UR12 è una superficie pianeggiante, che segue il tracciato del cavibottonelelebotto lungo via Carlo Avanti, via delle Rose, via Giordano Bruno. È circonscritta a O dai campi fruttati UR11, a SE dai campi arati lungo via Portoni Sandonelli, a N da una zona edificata. Il tracciato che è stato ricognito attraversa un'area a visibilità nulla in quanto edificata. Solo una piccola porzione al termine di via delle Rose è a prato incolto, con visibilità molto bassa.

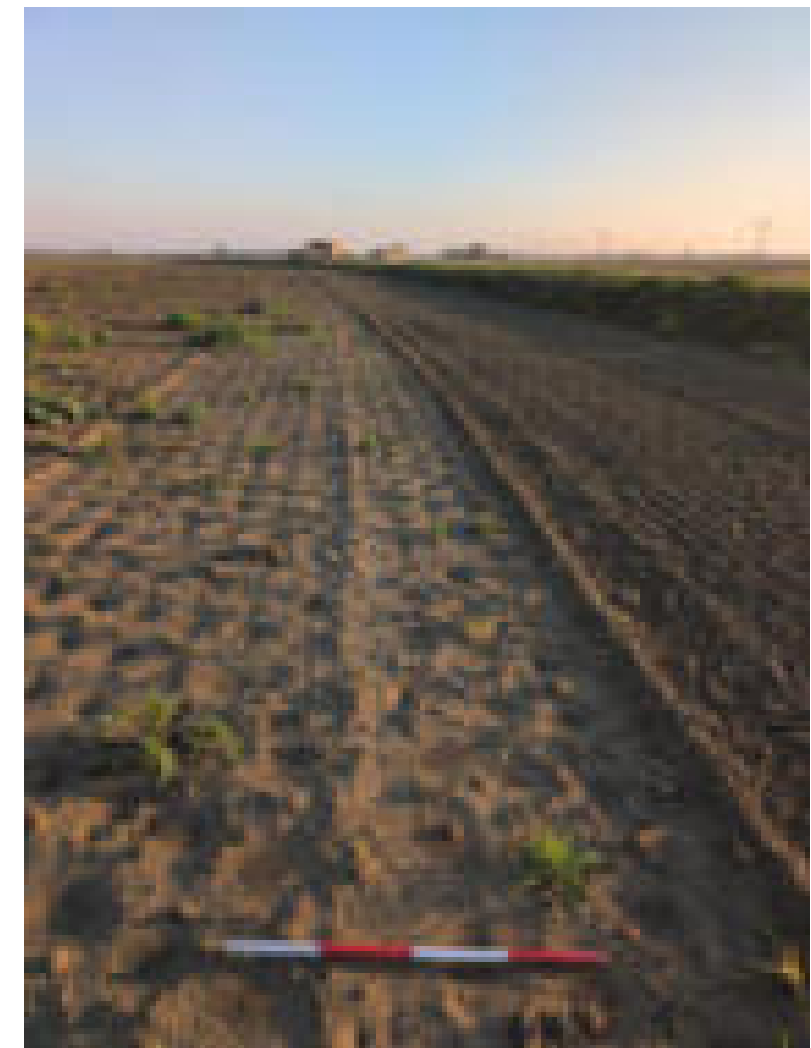
UR19 f01

Copertura del suolo [*]: superficie agricola utilizzata - Descrizione: UR19 è una superficie pianeggiante, attraversata da via Portoni Bandissolo e dai suoi canali di scolo; l'area è attraversata da diversi canali per le acque. E' circonscritta a NO dai campi UR18, a S da altri terreni agricoli. Al momento della ricognizione l'area era fresata e in alcuni punti arata da tempo. Nei pressi dell'edificio diroccato nella zona SE dell'area, a E di via Bandissolo e a N di Scolo Pero, sono stati rinvenuti frammenti di mattoni in dispersione, forse riferibili alla casa in parte crollata, e dispersi durante le lavorazioni di aratura
