# IMPIANTO AGRIVOLTAICO "FERRARA 5"

FERRARA  
(FE)

## PROGETTO DEFINITIVO

| <b>TAVOLE ALLEGATE ALLA VALUTAZIONE<br/>PREVENTIVA DELL'INTERESSE ARCHEOLOGICO</b> | | |

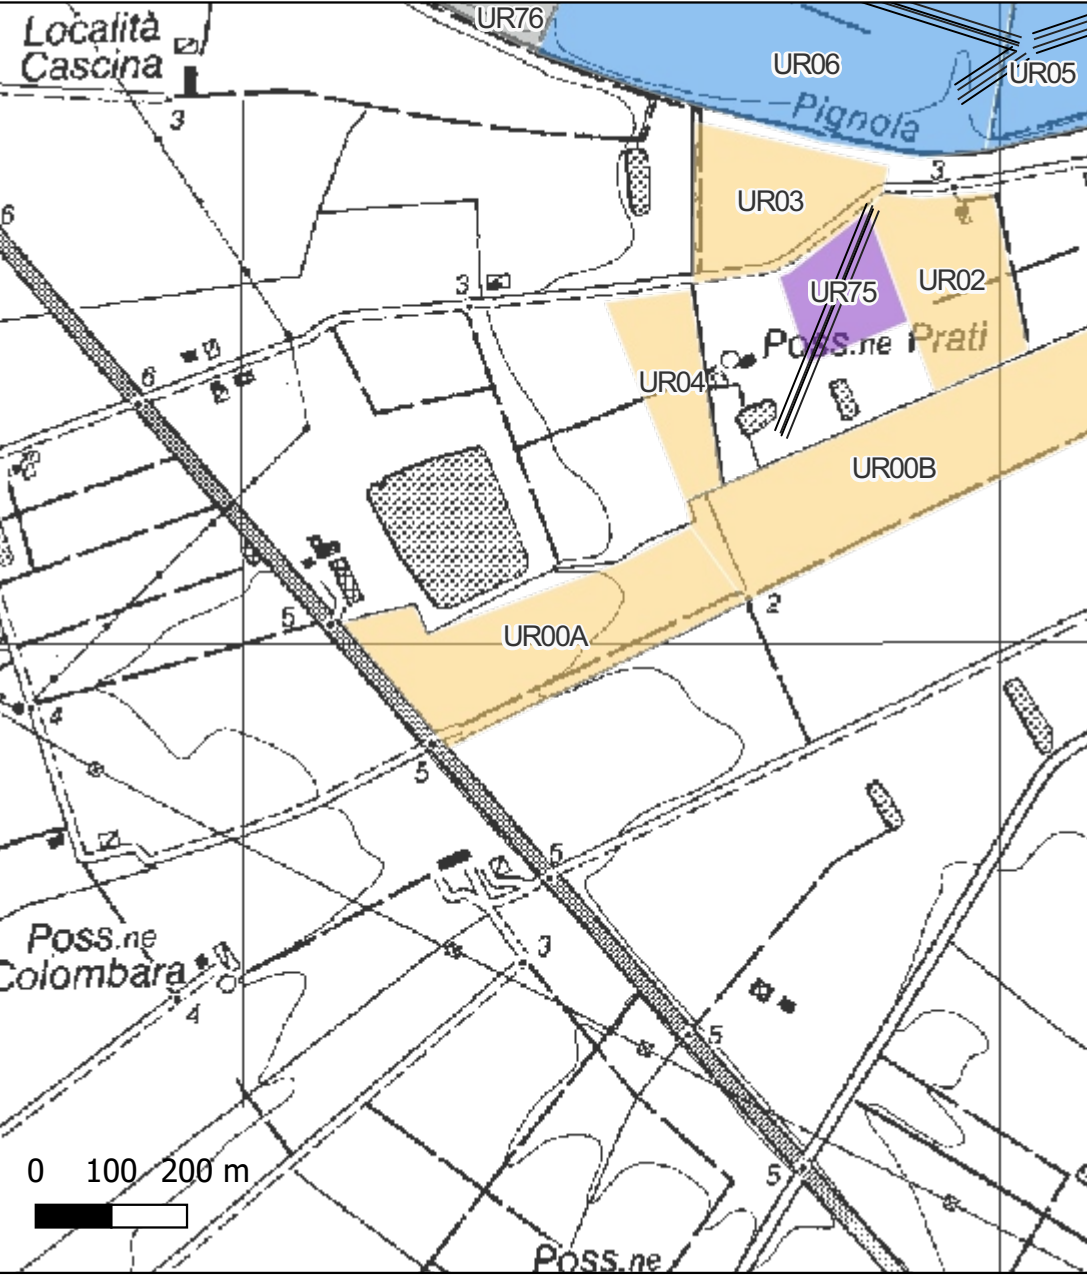
Unità di ricognizione UR00A - Data 2024/11/21

Visibilità del suolo: 3

Copertura del suolo: superficie agricola utilizzata - Appezamento agrario con terreno fresato, in fase di sviluppo vegetativo iniziale, a seguito di semina.

Sintesi geomorfologica: Superficie tabulare regolare, suolo a matrice limo-sabbiosa omogenea.

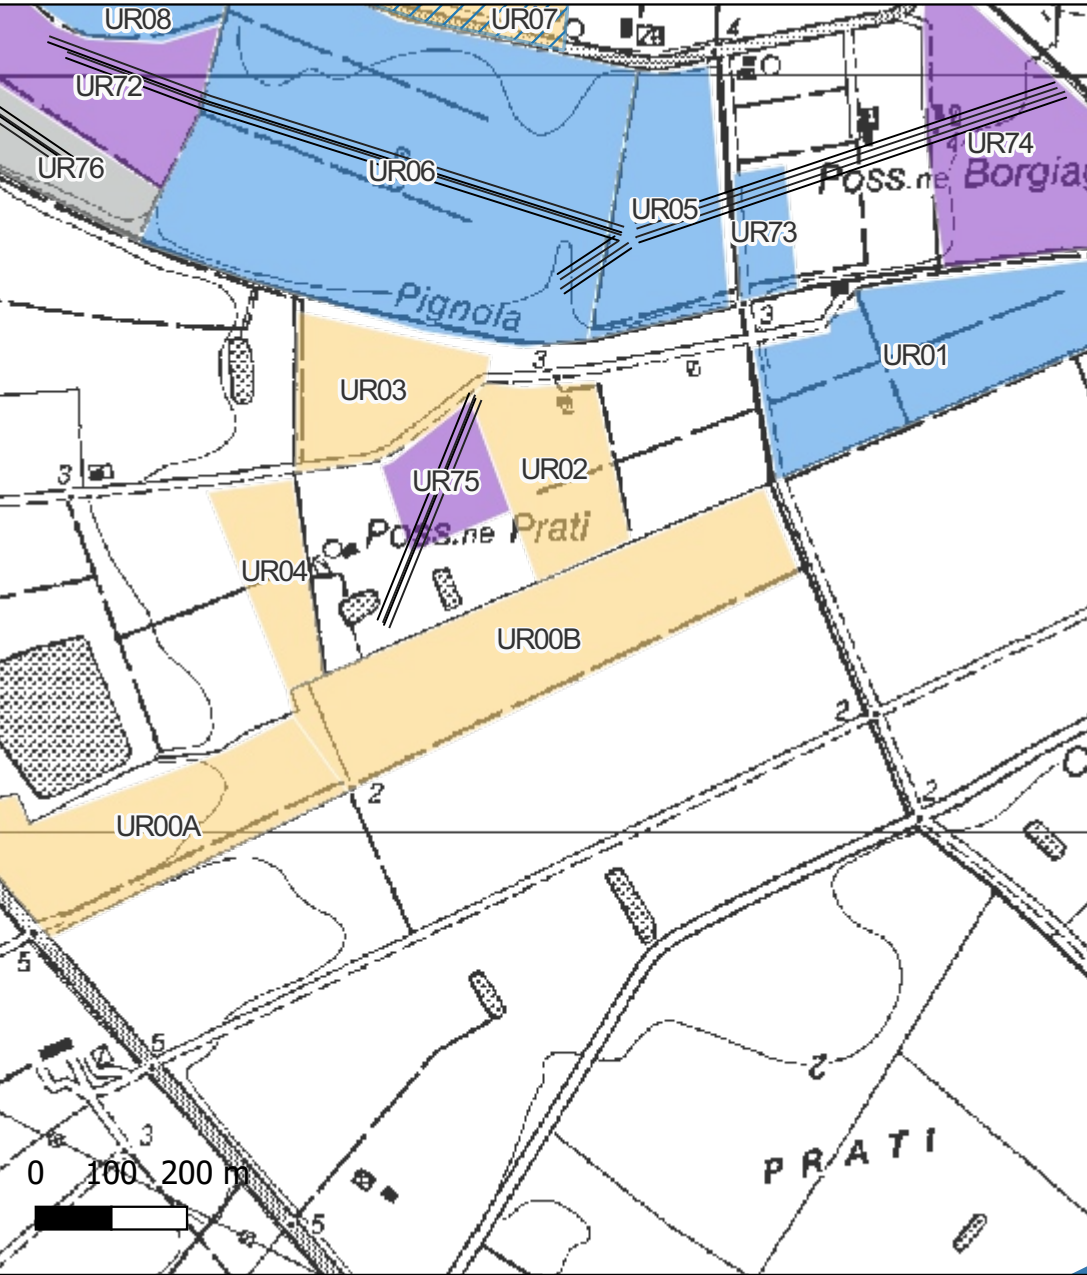
Unità di ricognizione UR00B - Data 2024/11/28

Visibilità del suolo: 3

Copertura del suolo: superficie agricola utilizzata - Appezamento agrario con terreno fresato, in fase di sviluppo vegetativo iniziale, a seguito di semina.

Sintesi geomorfologica: Superficie tabulare regolare, suolo a matrice limo-sabbiosa omogenea. Presenti sporadici laterizi moderni (off-site)

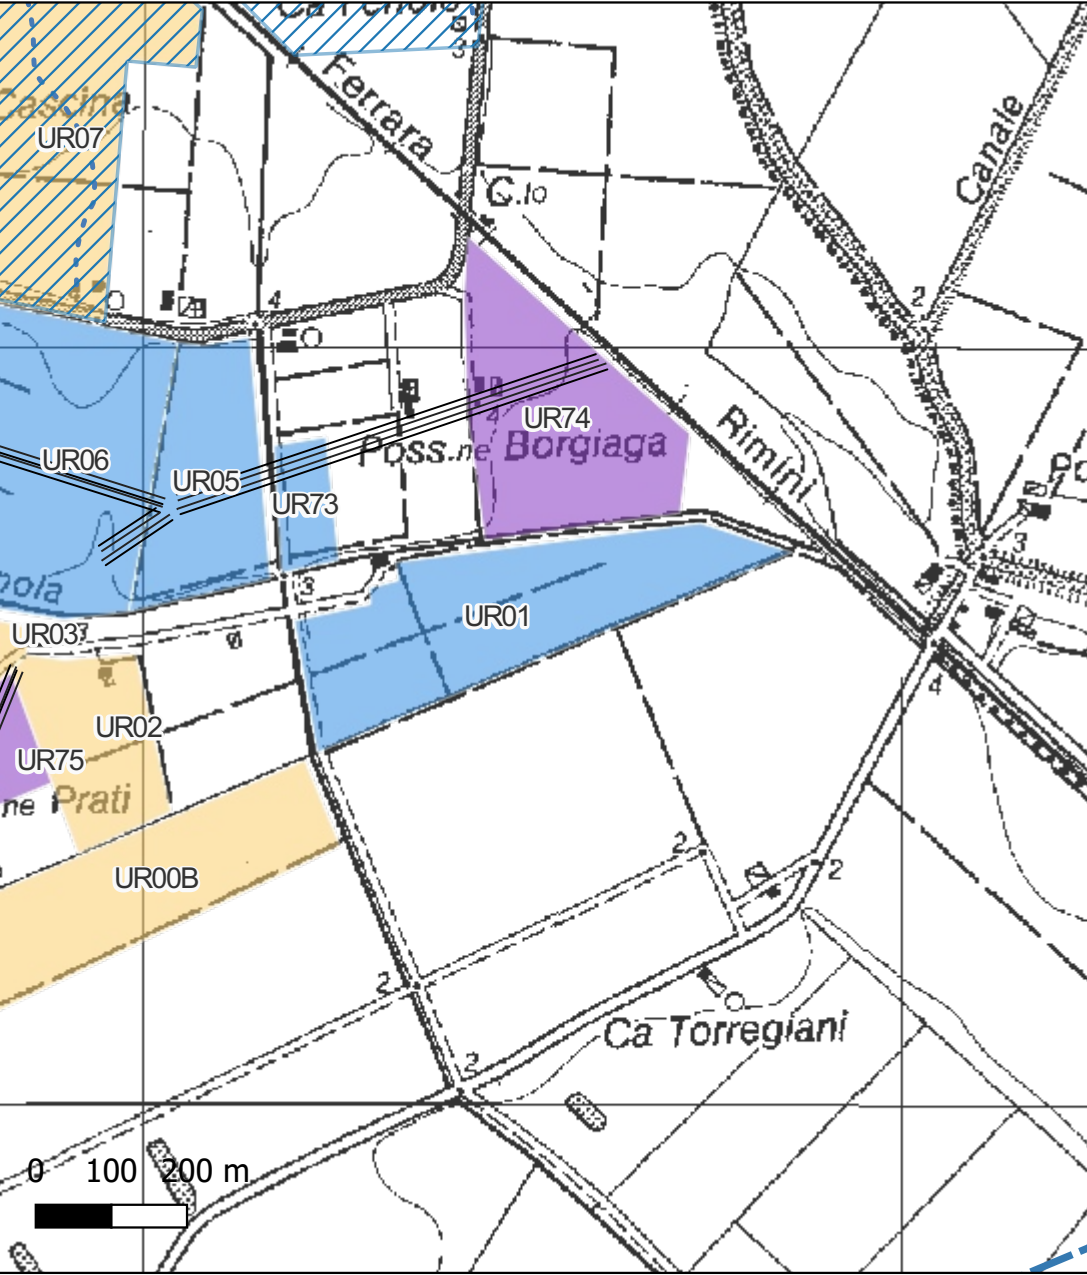
Unità di ricognizione UR01 - Data 2024/11/21

Visibilità del suolo: 1

Copertura del suolo: superficie agricola utilizzata - Superficie coltivata a frutteto che ha vanificato la visibilità.

Sintesi geomorfologica: Superficie regolare e planare.

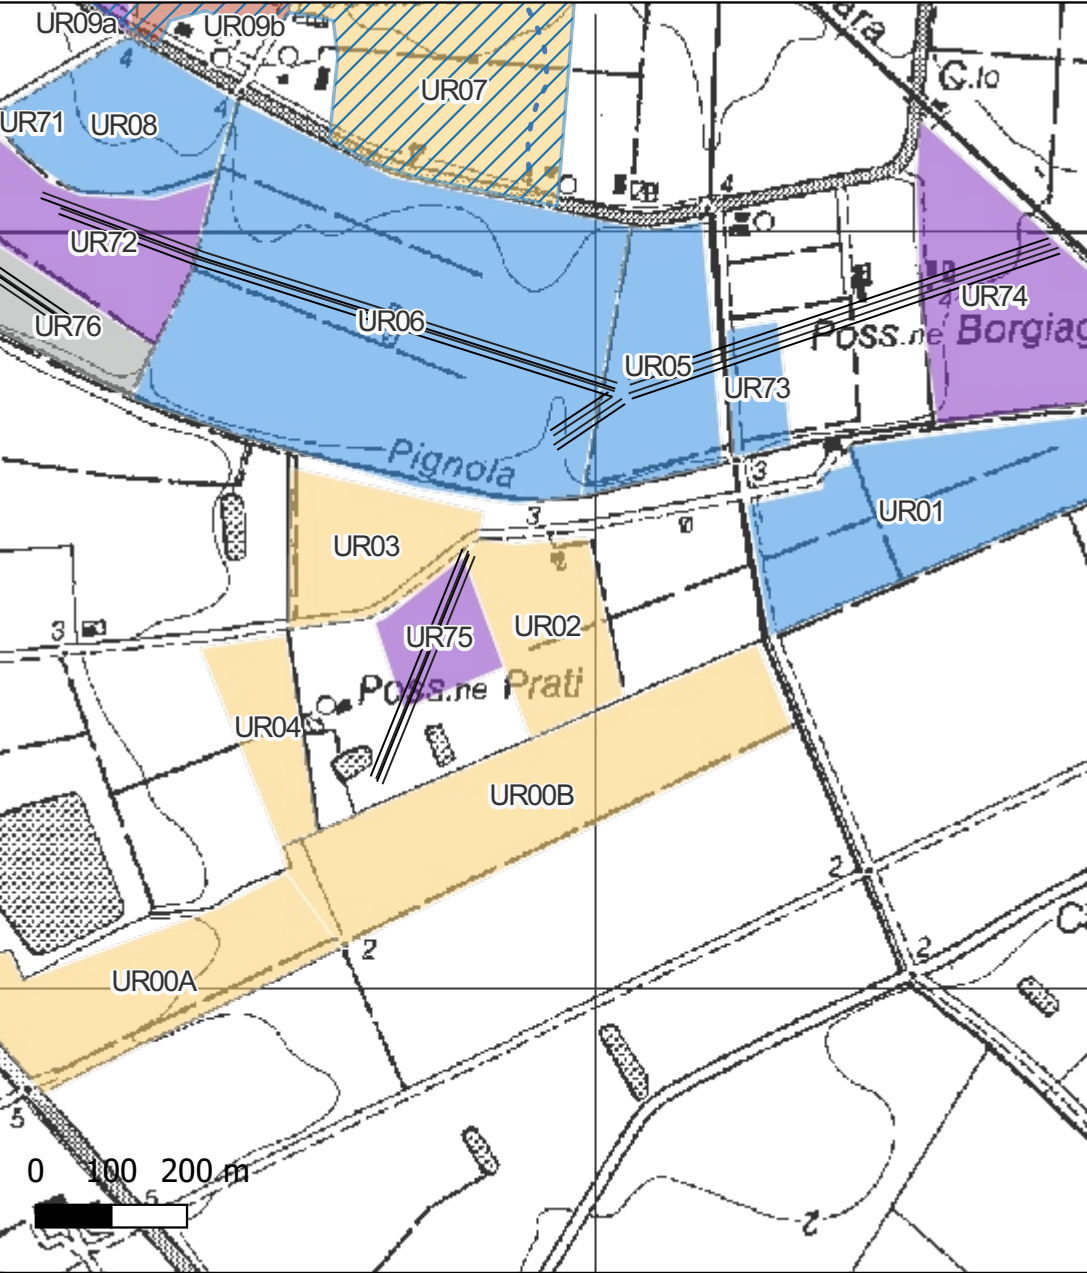
Unità di ricognizione UR02 - Data 2024/11/21

Visibilità del suolo: 3

Copertura del suolo: superficie agricola utilizzata - Appezamento agrario con terreno fresato, in fase di sviluppo vegetativo iniziale, a seguito di semina.

Sintesi geomorfologica: Superficie tabulare regolare, suolo a matrice limo-sabbiosa omogenea.

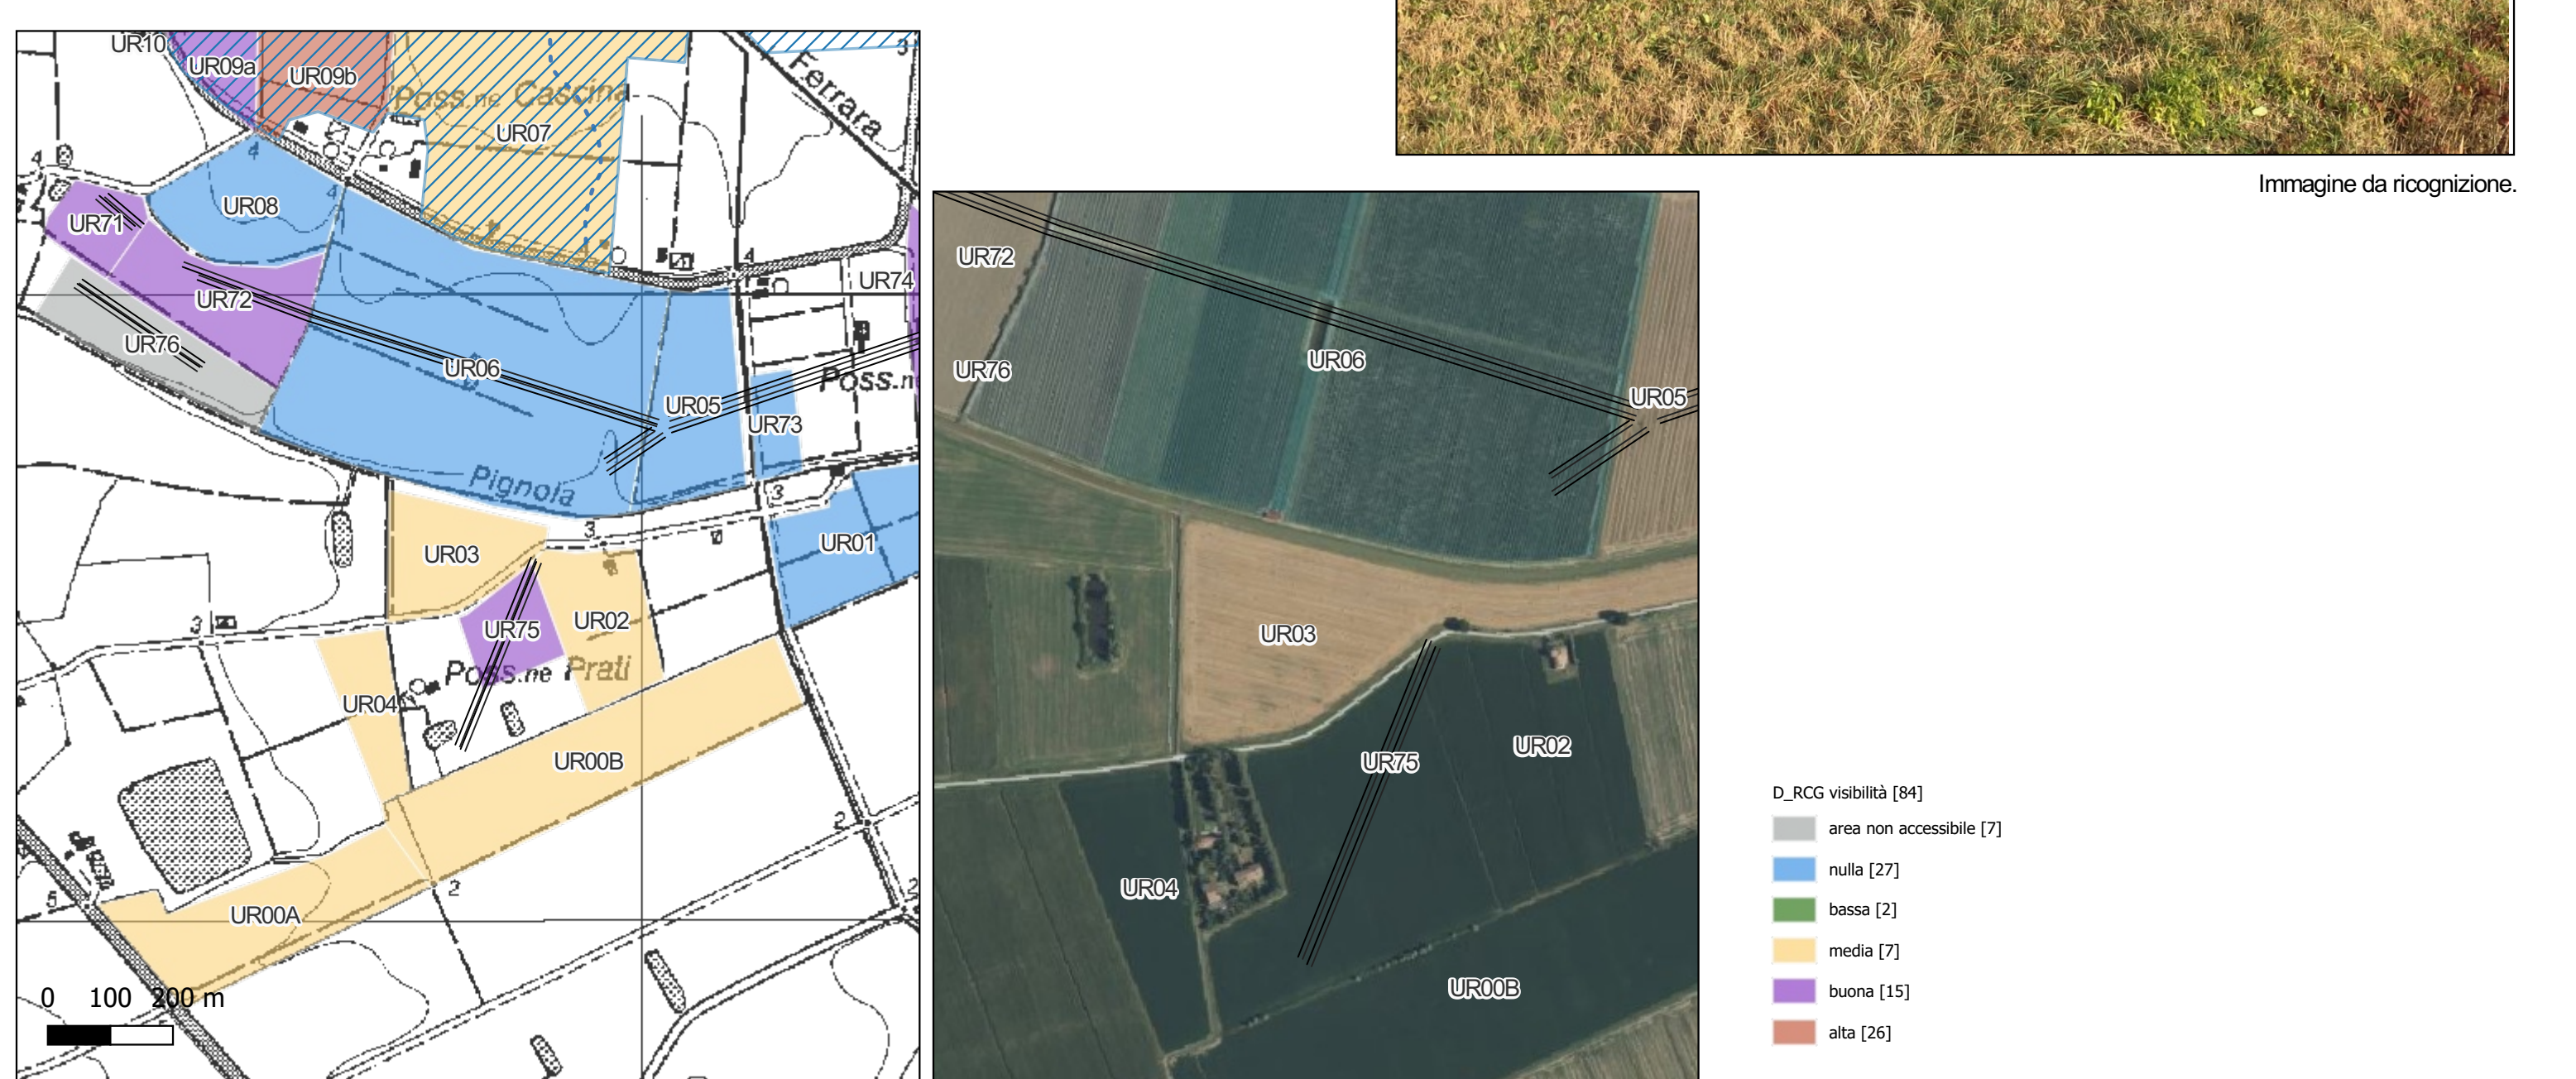
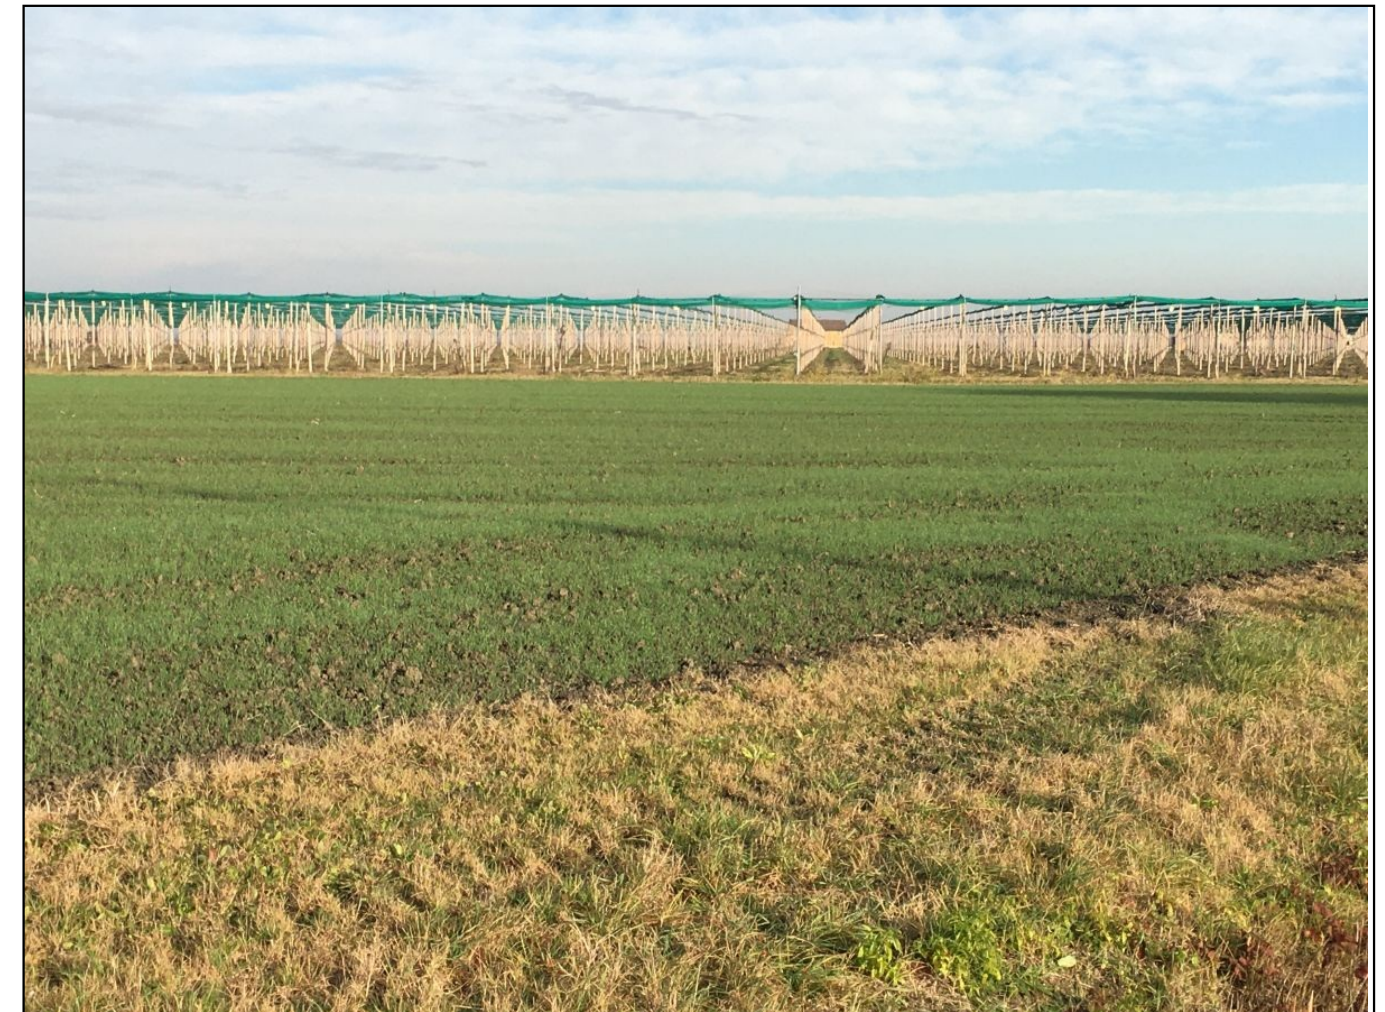
## Unità di ricognizione UR03 - Data 2024/11/21

| <b>Visibilità del suolo: 3</b> | |

**Copertura del suolo:** superficie agricola utilizzata - Appezamento agrario con terreno fresato, in fase di sviluppo vegetativo iniziale, a seguito di semina.

**Sintesi geomorfologica:** Superficie tabulare regolare, suolo a matrice limo-sabbiosa omogenea.

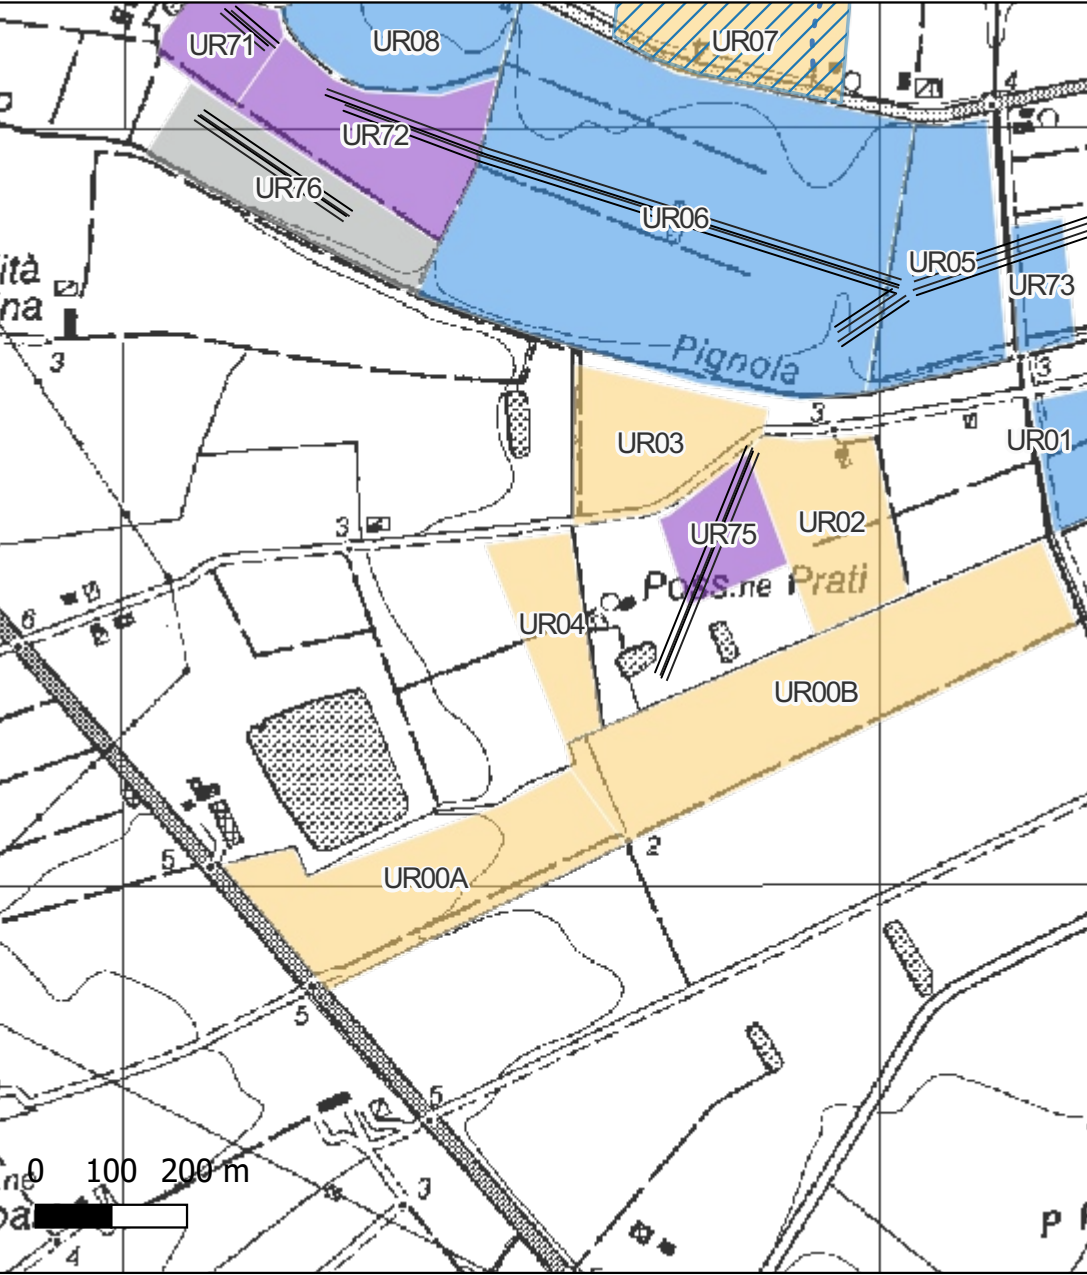
Unità di ricognizione UR04 - Data 2024/11/21

Visibilità del suolo: 3

Copertura del suolo: superficie agricola utilizzata - Appezamento agrario con terreno fresato, in fase di sviluppo vegetativo iniziale, a seguito di semina.

Sintesi geomorfologica: Superficie tabulare regolare, suolo a matrice limo-sabbiosa omogenea. Presenti sporadici laterizi moderni (off-site).

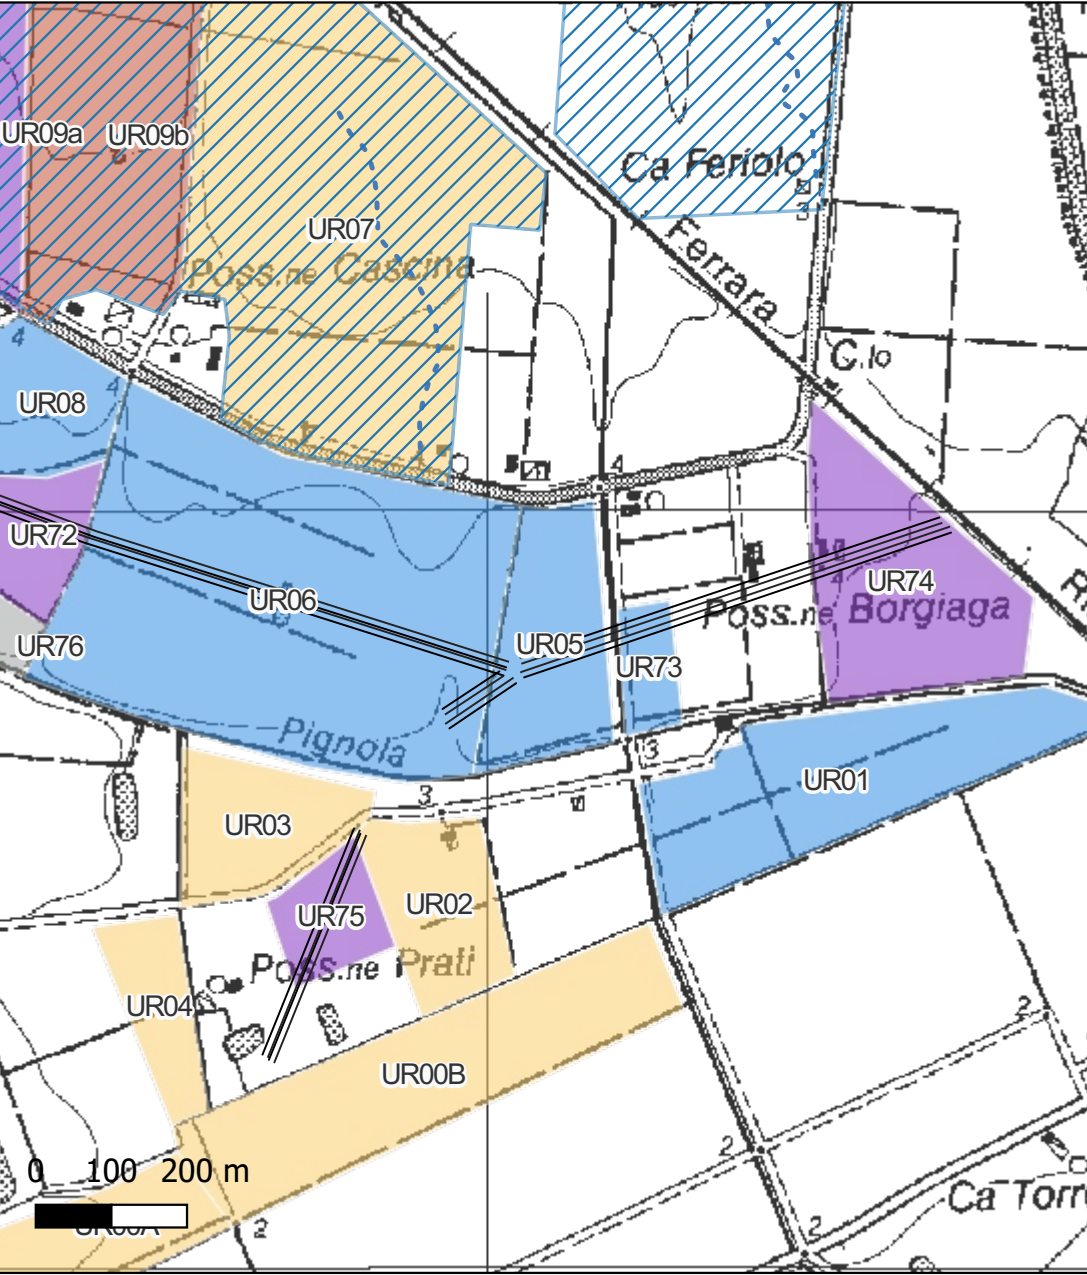
Unità di ricognizione UR05 - Data 2024/11/21

Visibilità del suolo: 1

Copertura del suolo: superficie agricola utilizzata - Prato stabile.

Sintesi geomorfologica: Superficie planare regolare.

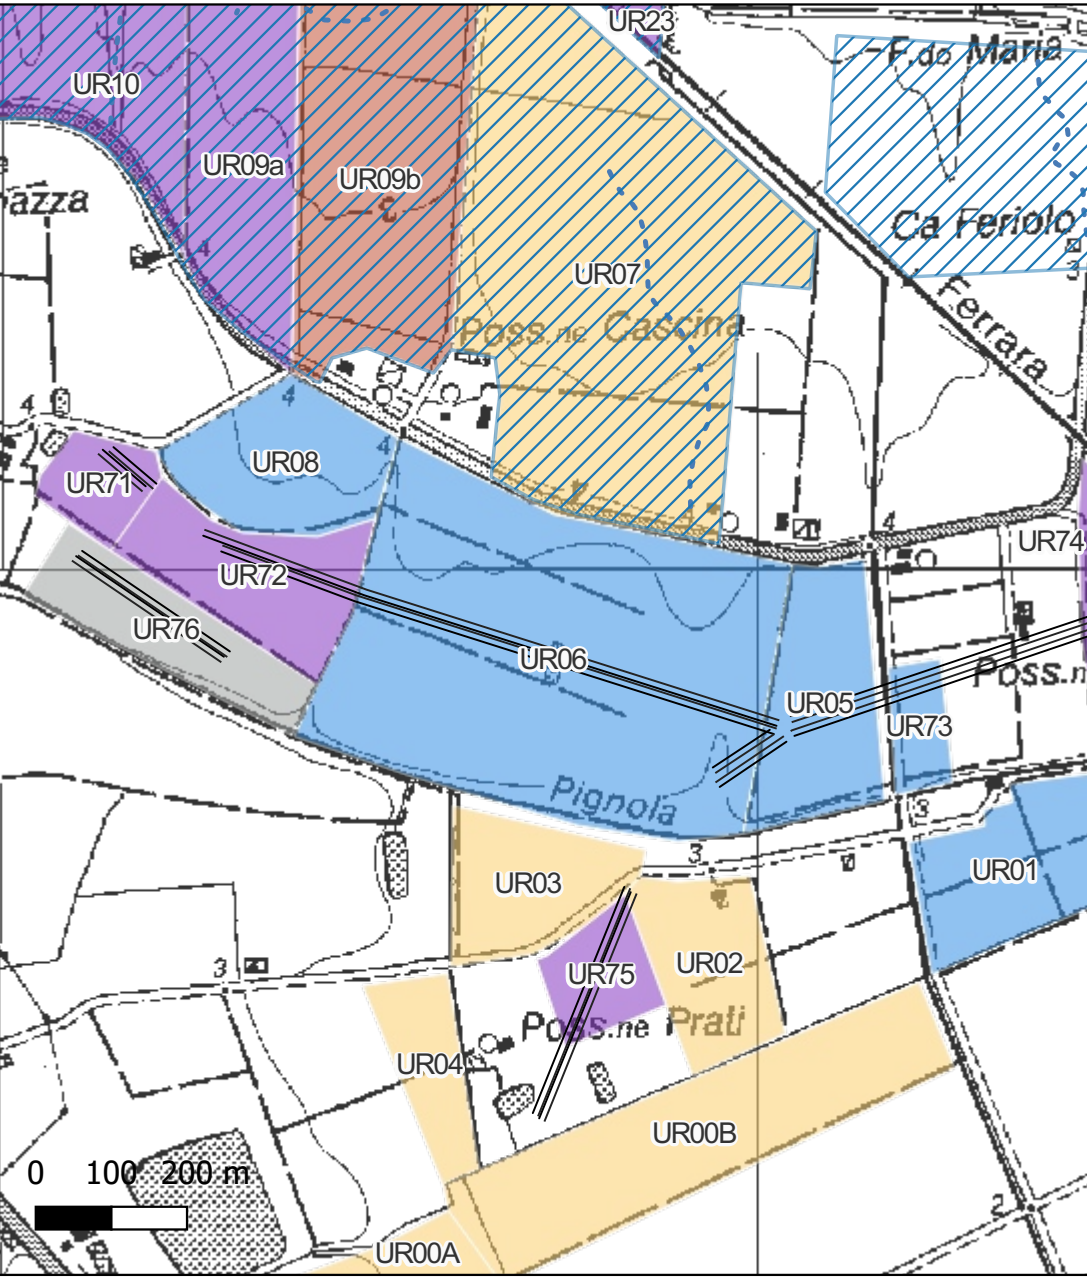
Unità di ricognizione UR06 - Data 2024/11/21

Visibilità del suolo: 1

Copertura del suolo: superficie agricola utilizzata - Superficie destinata a coltura arborea da frutto con piante di medie dimensioni e terreno erbato.

Sintesi geomorfologica: Superficie planare regolare.

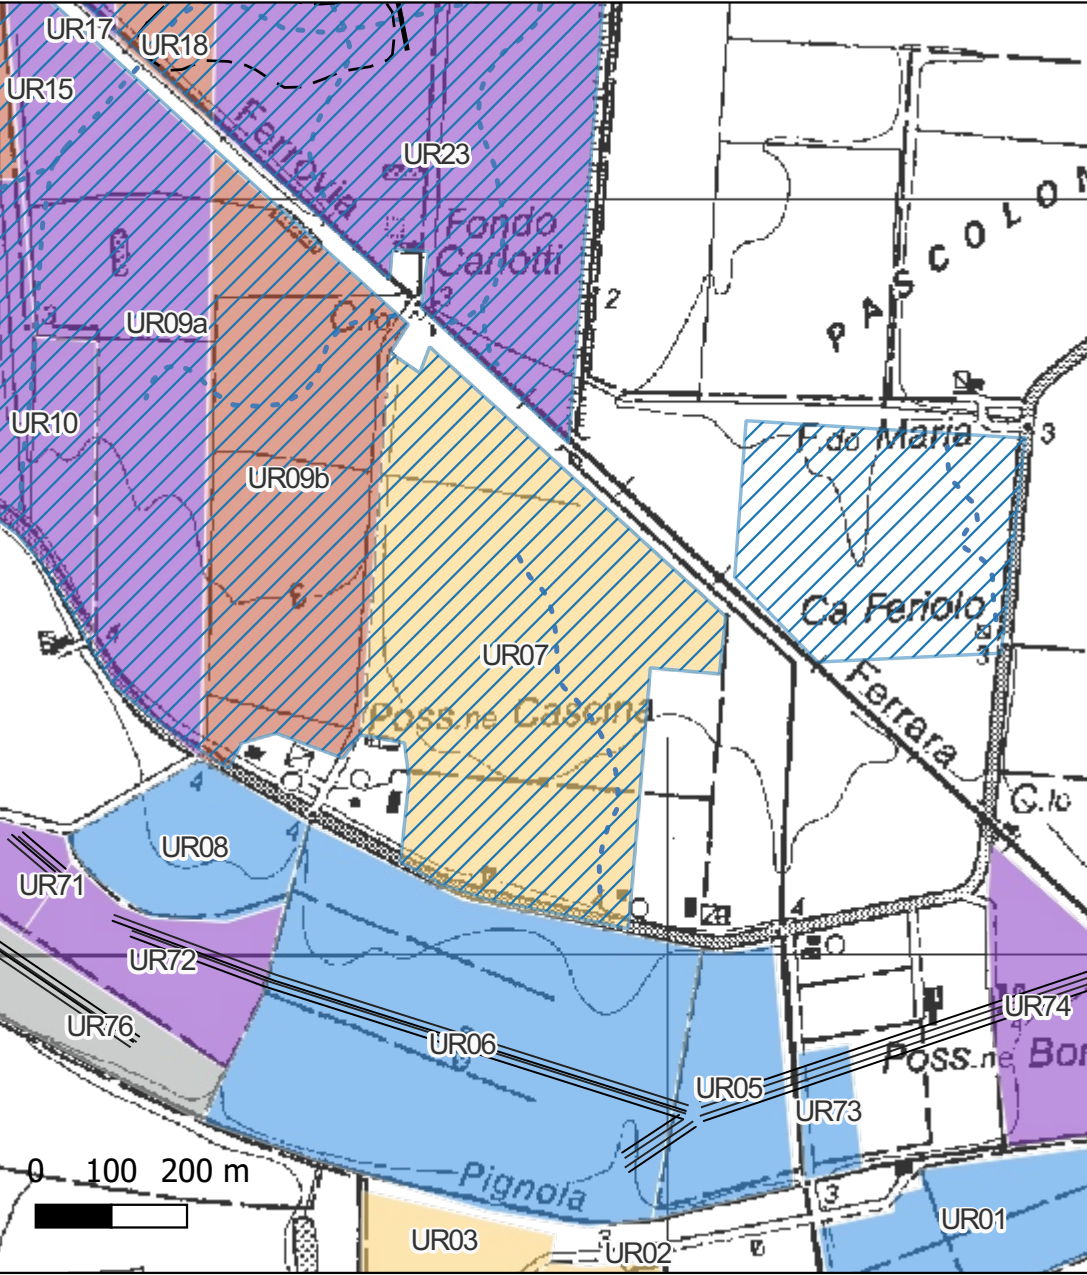
Unità di ricognizione UR07 - Data 2024/11/21

Visibilità del suolo: 3

Copertura del suolo: superficie agricola utilizzata - Appezamento agrario con terreno fresato, in fase di sviluppo vegetativo iniziale, a seguito di semina.

Sintesi geomorfologica: Superficie tabulare regolare, suolo a matrice limo-sabbiosa omogenea.

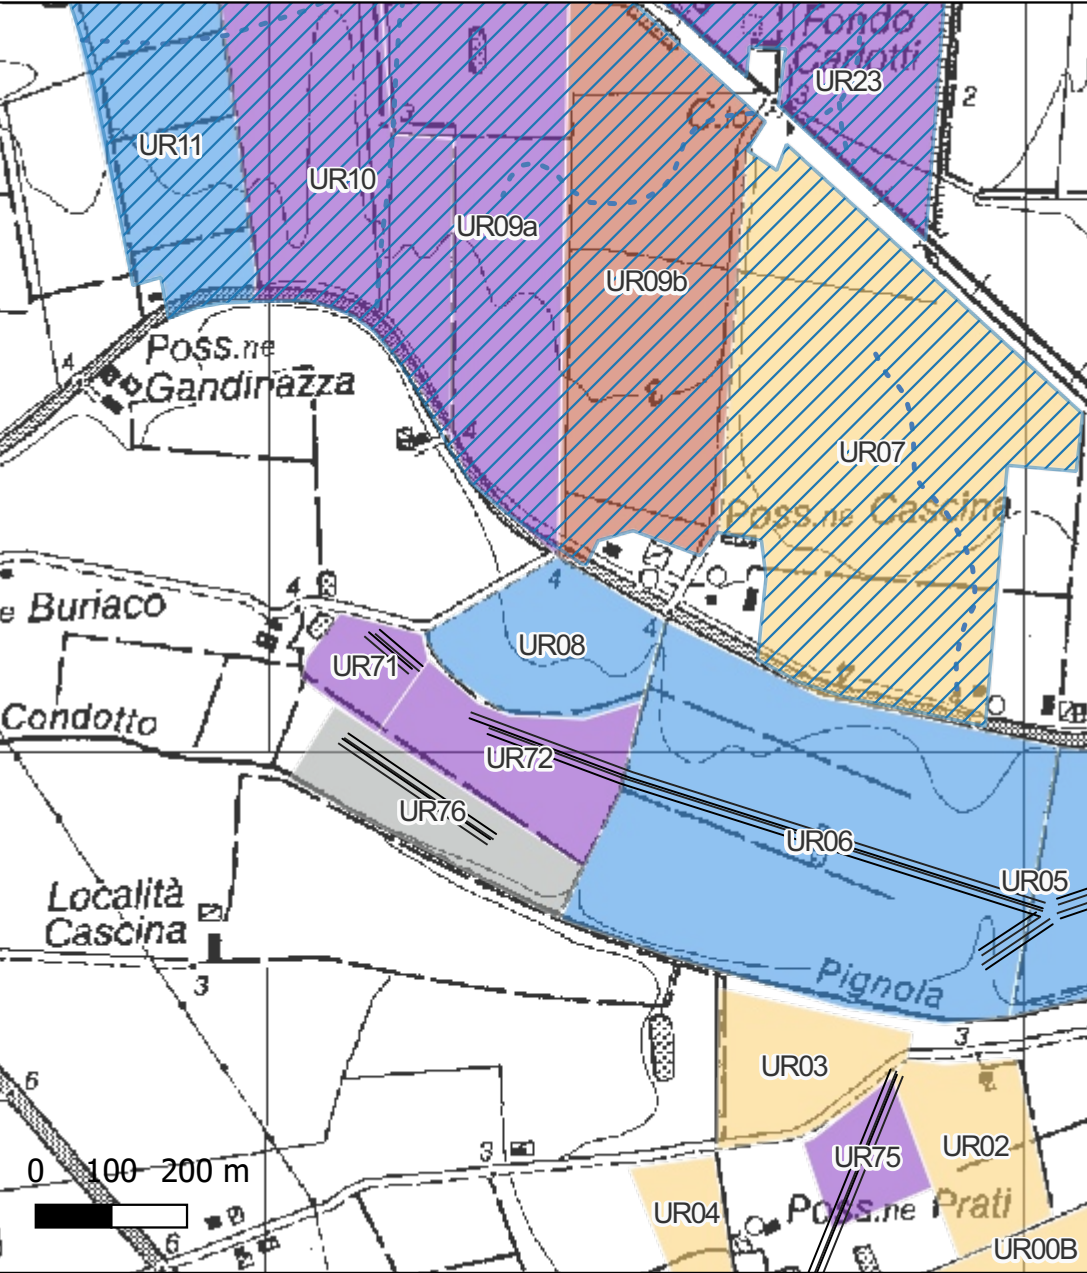
Unità di ricognizione UR08 - Data 2024/11/21

Visibilità del suolo: 1

Copertura del suolo: superficie agricola utilizzata - Superficie agricola incolta.

Sintesi geomorfologica: Superficie planare regolare.

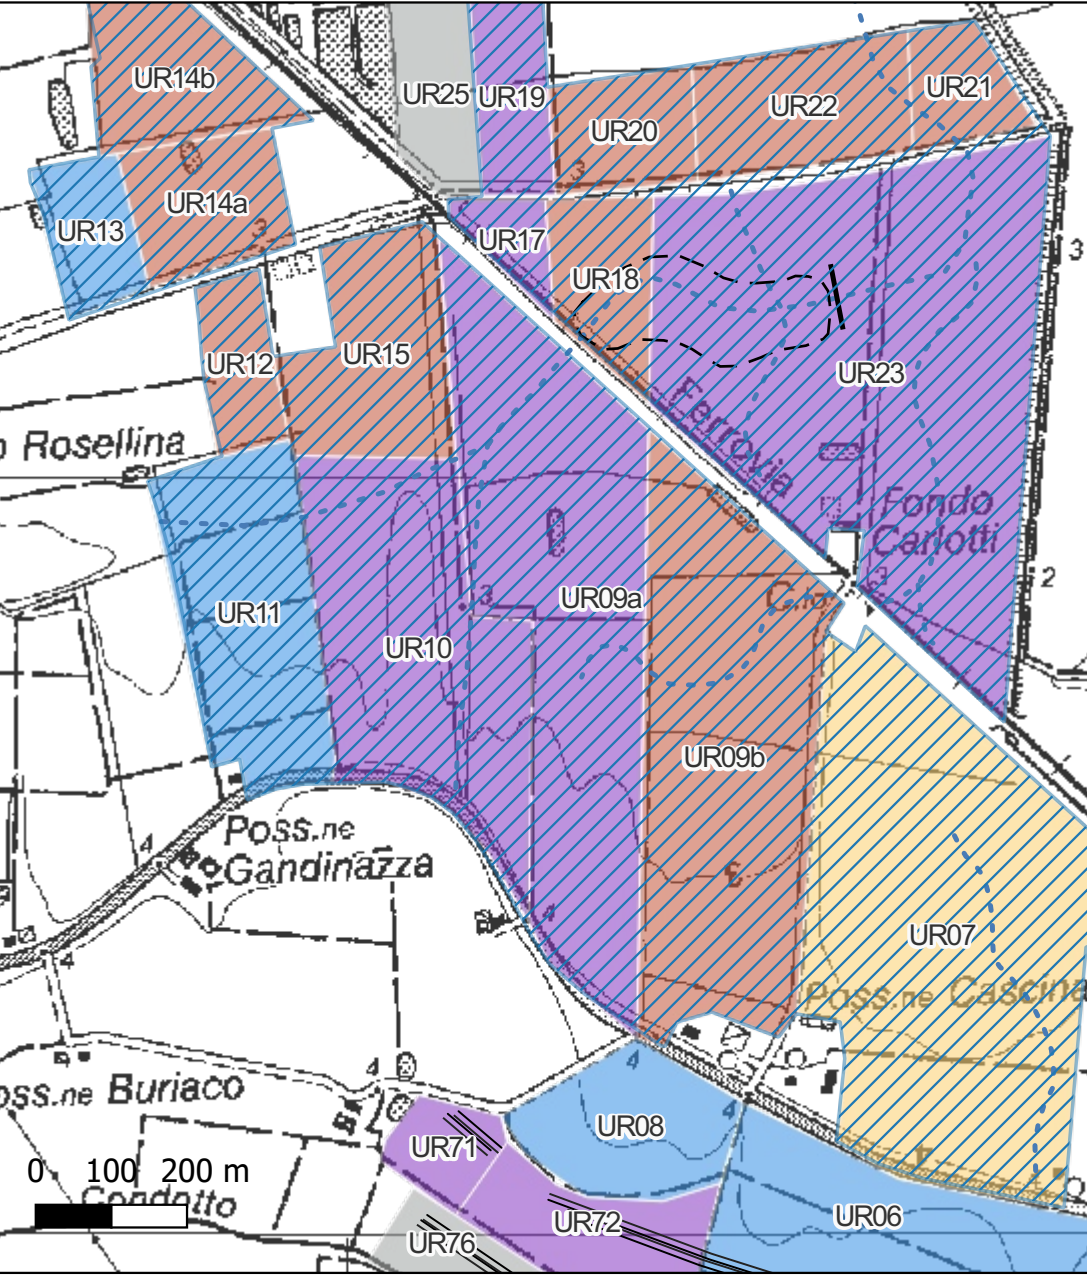
Unità di ricognizione UR09a - Data 2024/11/21

Visibilità del suolo: 4

Copertura del suolo: superficie agricola utilizzata - Appezamento agrario con terreno fresato, orientato nord-sud.

Sintesi geomorfologica: Superficie tabulare regolare, suolo a matrice limo-sabbiosa omogenea.

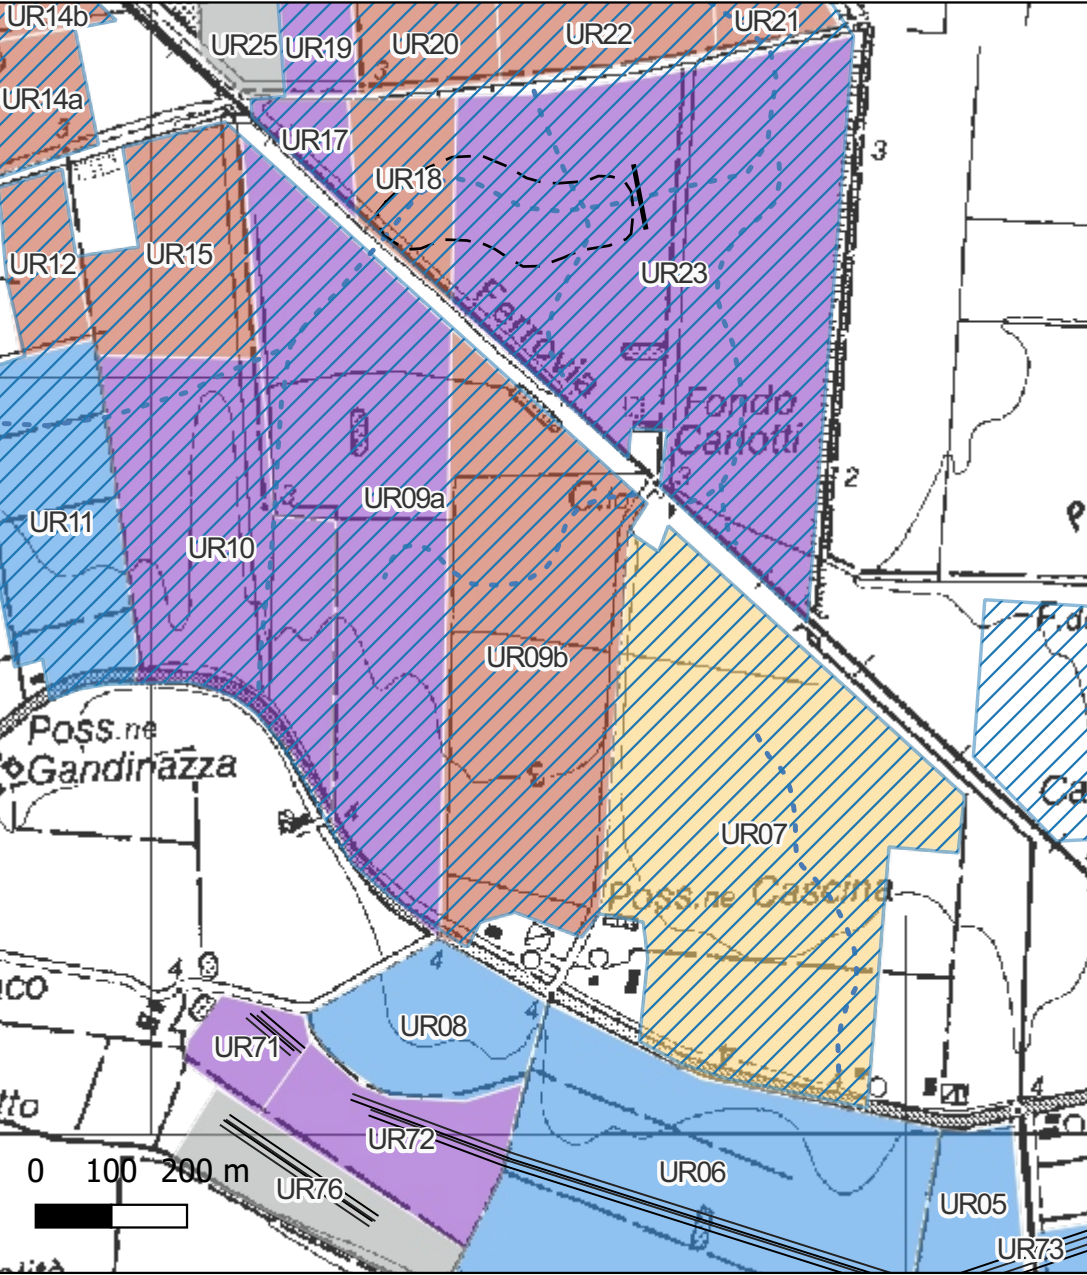
Unità di ricognizione UR09b - Data 2024/11/21

Visibilità del suolo: 5

Copertura del suolo: superficie agricola utilizzata - Appezamento agrario con terreno fresato, orientato nord-sud.

Sintesi geomorfologica: Superficie tabulare regolare, suolo a matrice limo-sabbiosa omogenea.

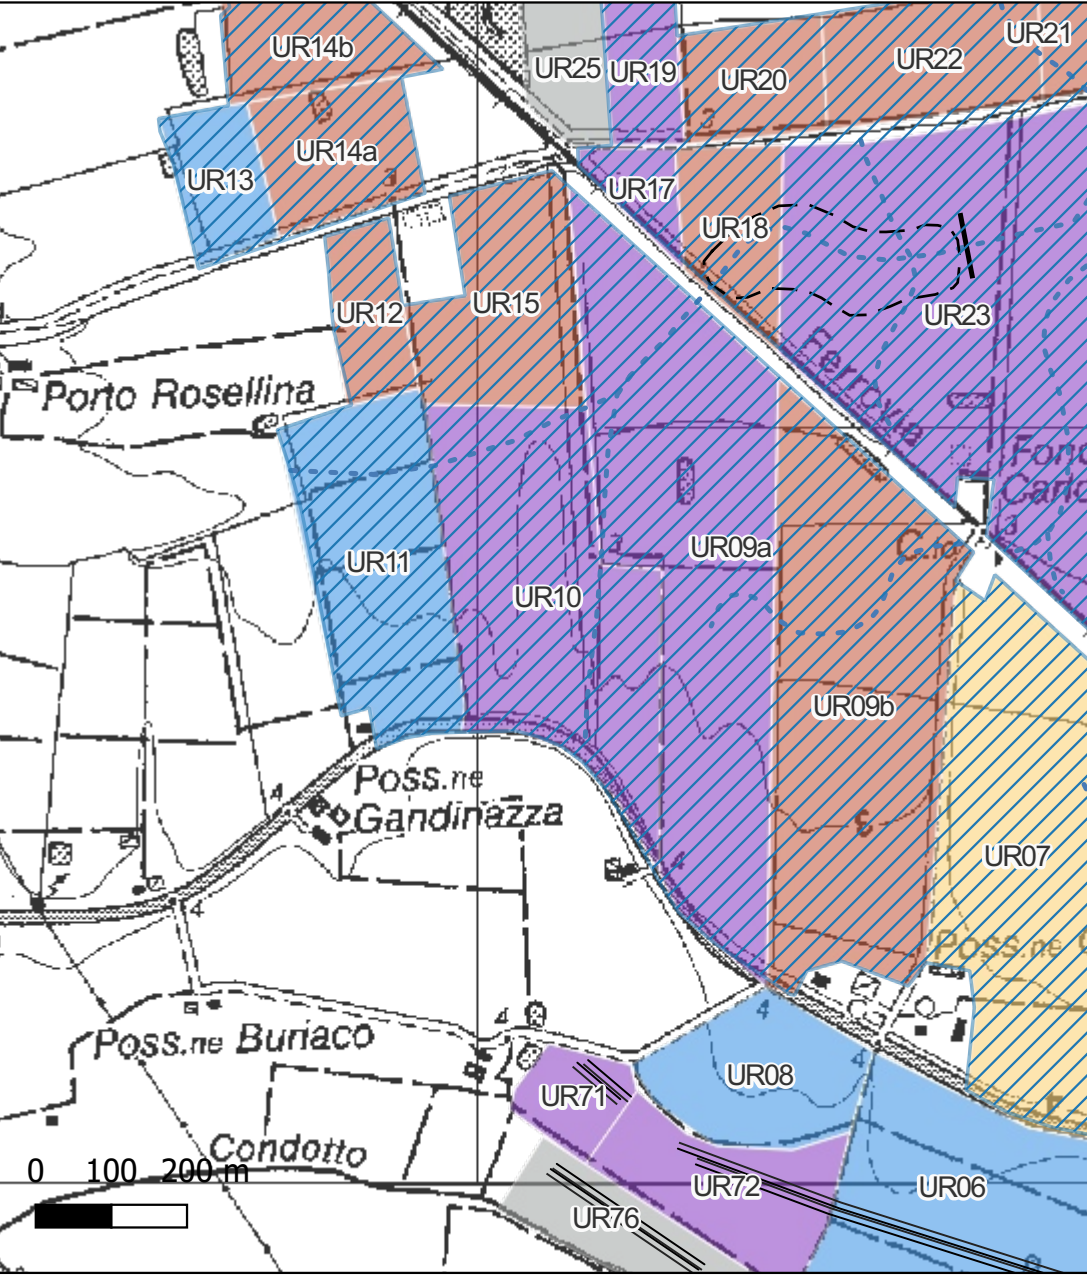
Unità di ricognizione UR10 - Data 2024/11/21

Visibilità del suolo: 4

Copertura del suolo: superficie agricola utilizzata - Appezamento agrario con terreno fresato, in fase di sviluppo vegetativo iniziale, a seguito di semina.

Sintesi geomorfologica: Superficie tabulare regolare, suolo a matrice limo-sabbiosa omogenea.
