# IMPIANTO AGRIVOLTAICO "FERRARA 5"

FERRARA  
(FE)

## PROGETTO DEFINITIVO

| <b>TAVOLE ALLEGATE ALLA VALUTAZIONE<br/>PREVENTIVA DELL'INTERESSE ARCHEOLOGICO</b> | | |

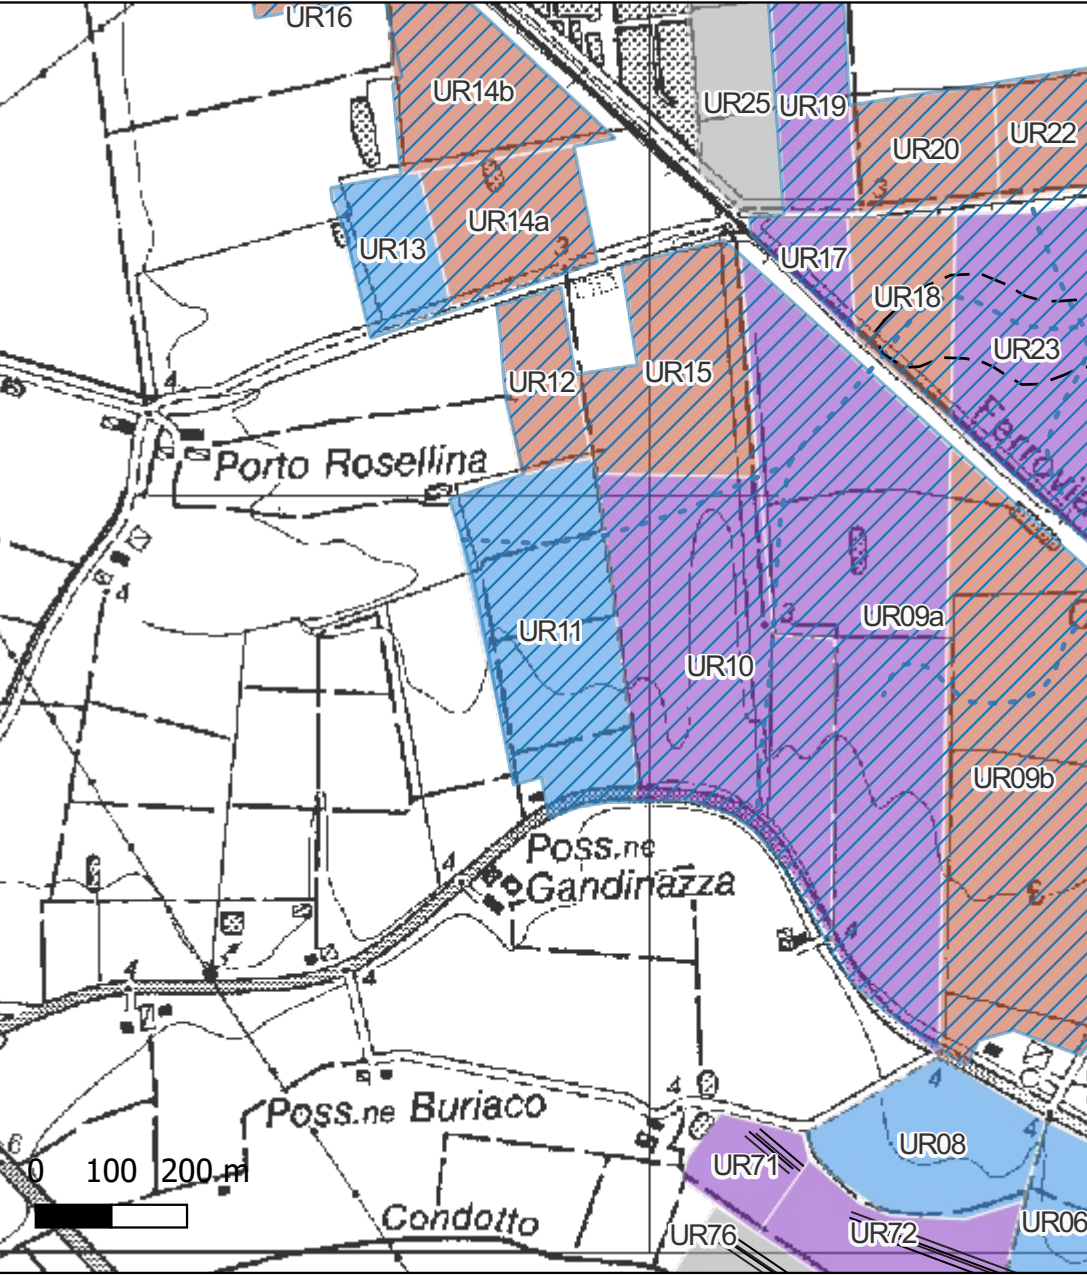
Unità di ricognizione UR11 - Data 2024/11/21

Visibilità del suolo: 1

Copertura del suolo: superficie agricola utilizzata - Superficie destinata a coltura arborea da frutto con piante di medie dimensioni e terreno erbato.

Sintesi geomorfologica: Superficie planare regolare.

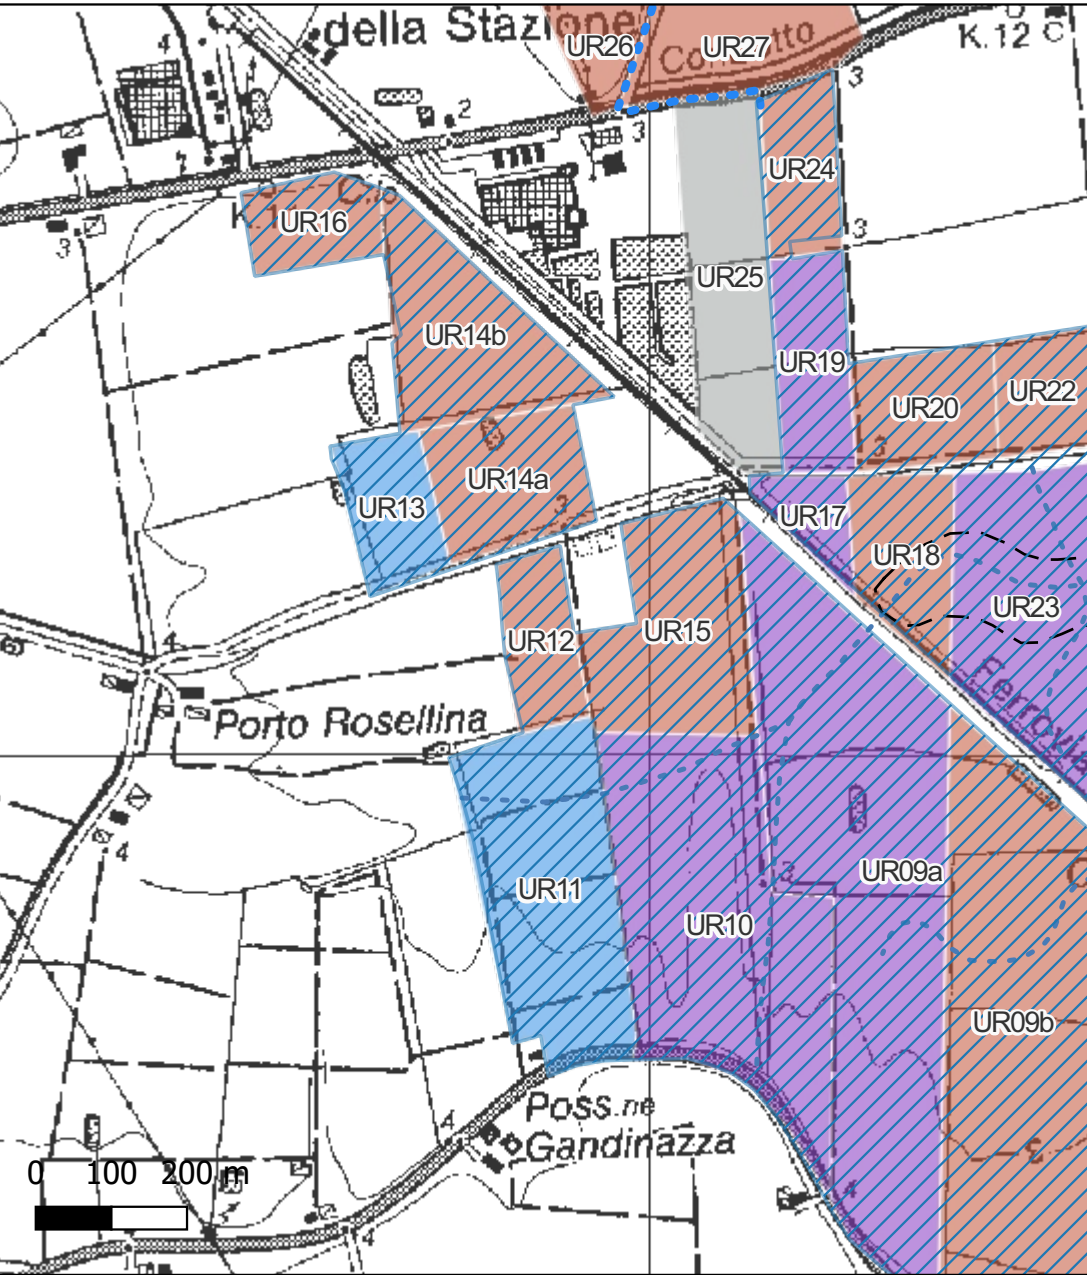
Unità di ricognizione UR12 - Data 2024/11/21

Visibilità del suolo: 5

Copertura del suolo: superficie agricola utilizzata - Appezamento agrario con terreno arato, orientato nord-sud. Sono individuati alcuni fr. laterizi di età moderna in off-site.

Sintesi geomorfologica: Superficie planare regolare.

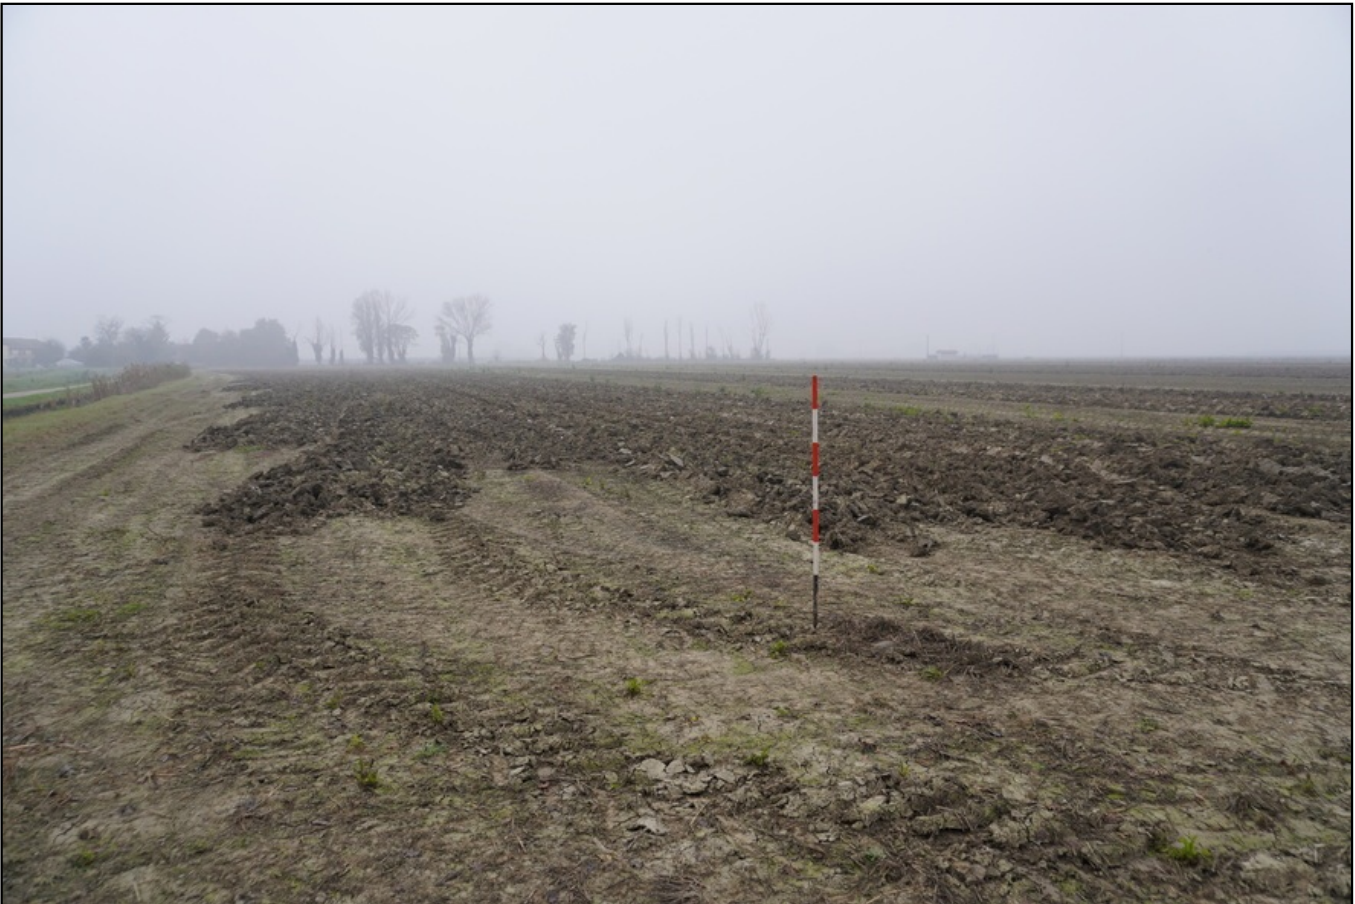
Immagine da ricognizione.

Unità di ricognizione UR13 - Data 2024/11/21

Visibilità del suolo: 1

Copertura del suolo: superficie agricola utilizzata - Superficie agricola ad incolto con spargimento di concime.

Sintesi geomorfologica: Superficie planare regolare.

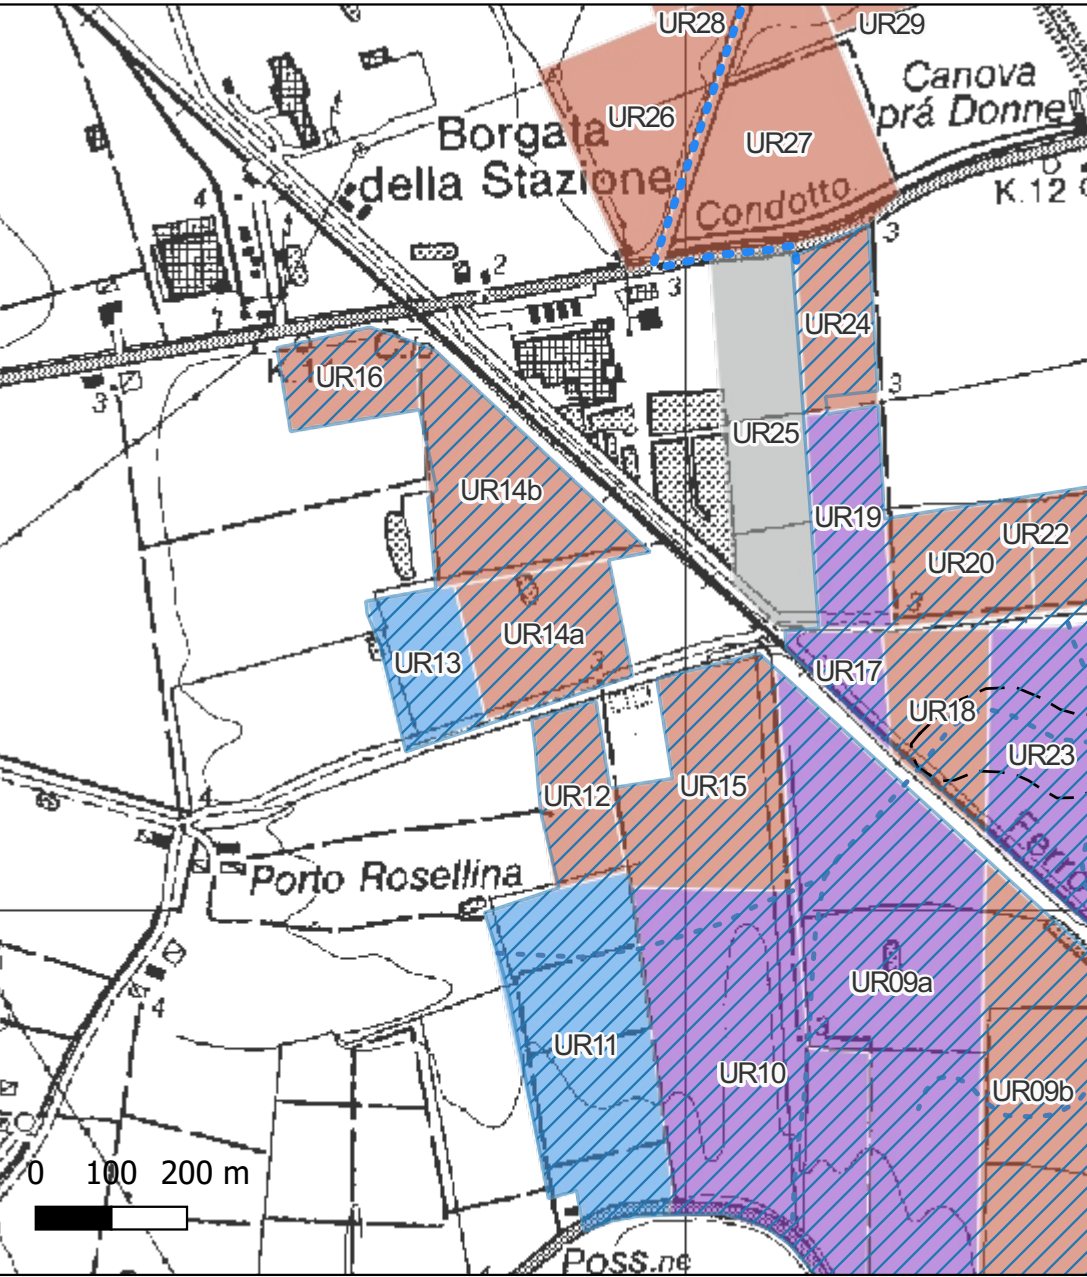
Unità di ricognizione UR14a - Data 2024/11/21

Visibilità del suolo: 5

Copertura del suolo: superficie agricola utilizzata - Appezamento agrario con terreno fresato, orientato est-ovest, nel quale si evidenzia uno denso spargimento di laterizi moderni, anche in dimensione intera, probabilmente derivati da una demolizione.

Sintesi geomorfologica: Superficie tabulare regolare, suolo a matrice limo-sabbiosa omogenea.

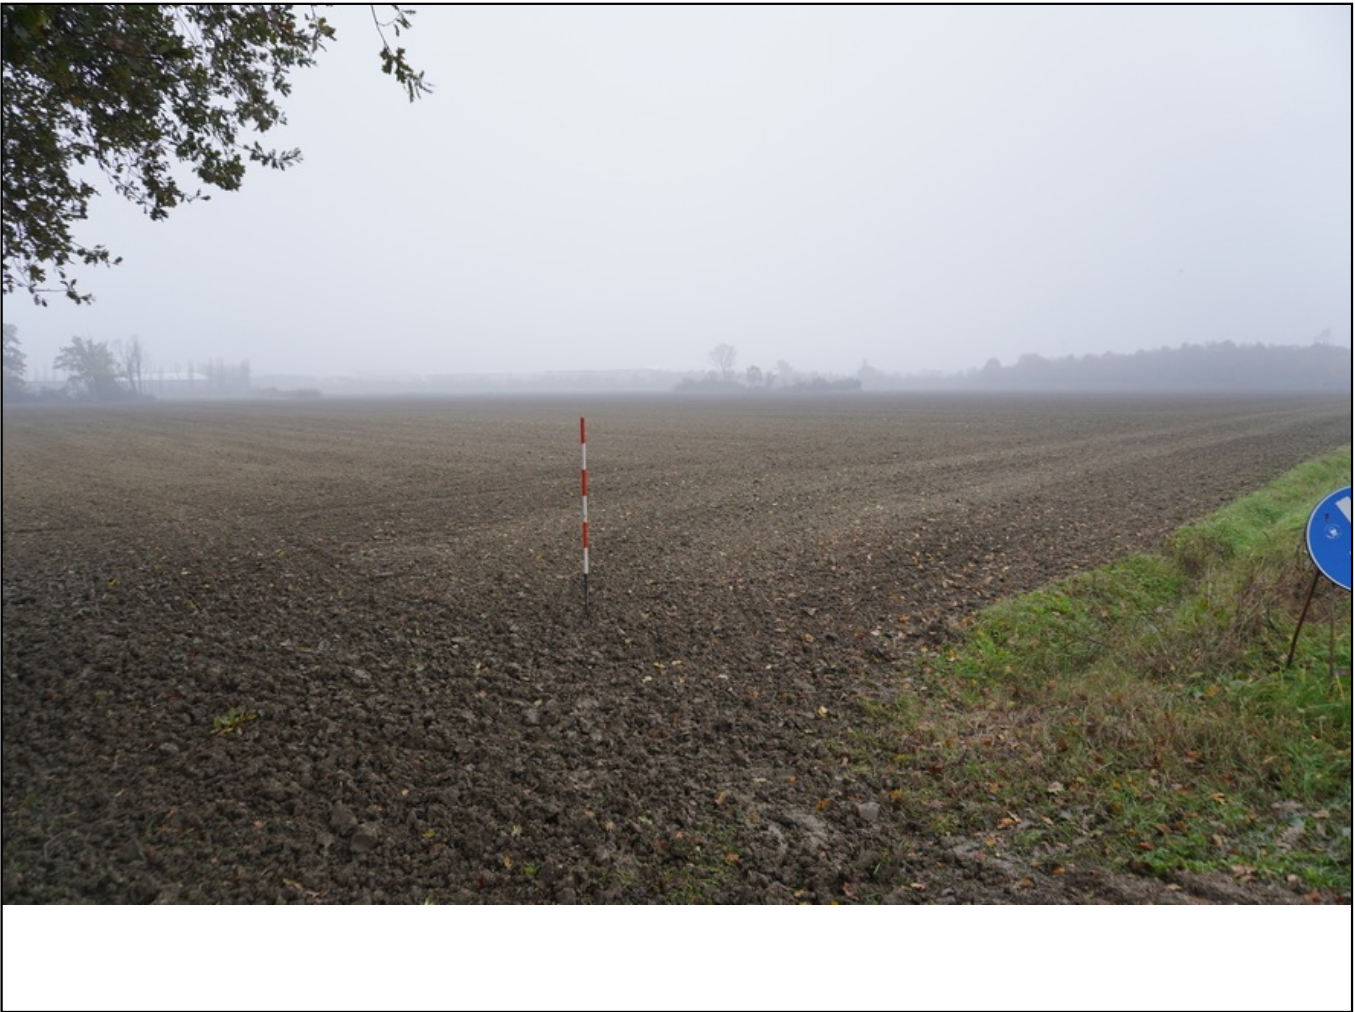
Immagine da ricognizione.

Unità di ricognizione UR14b - Data 2024/11/21

Visibilità del suolo: 5

Copertura del suolo: superficie agricola utilizzata - Appezzamento agrario con terreno fresato, orientato est-ovest.

Sintesi geomorfologica: Superficie tabulare regolare, suolo a matrice limo-sabbiosa omogenea. Presenti sporadici laterizi moderni (off-site)

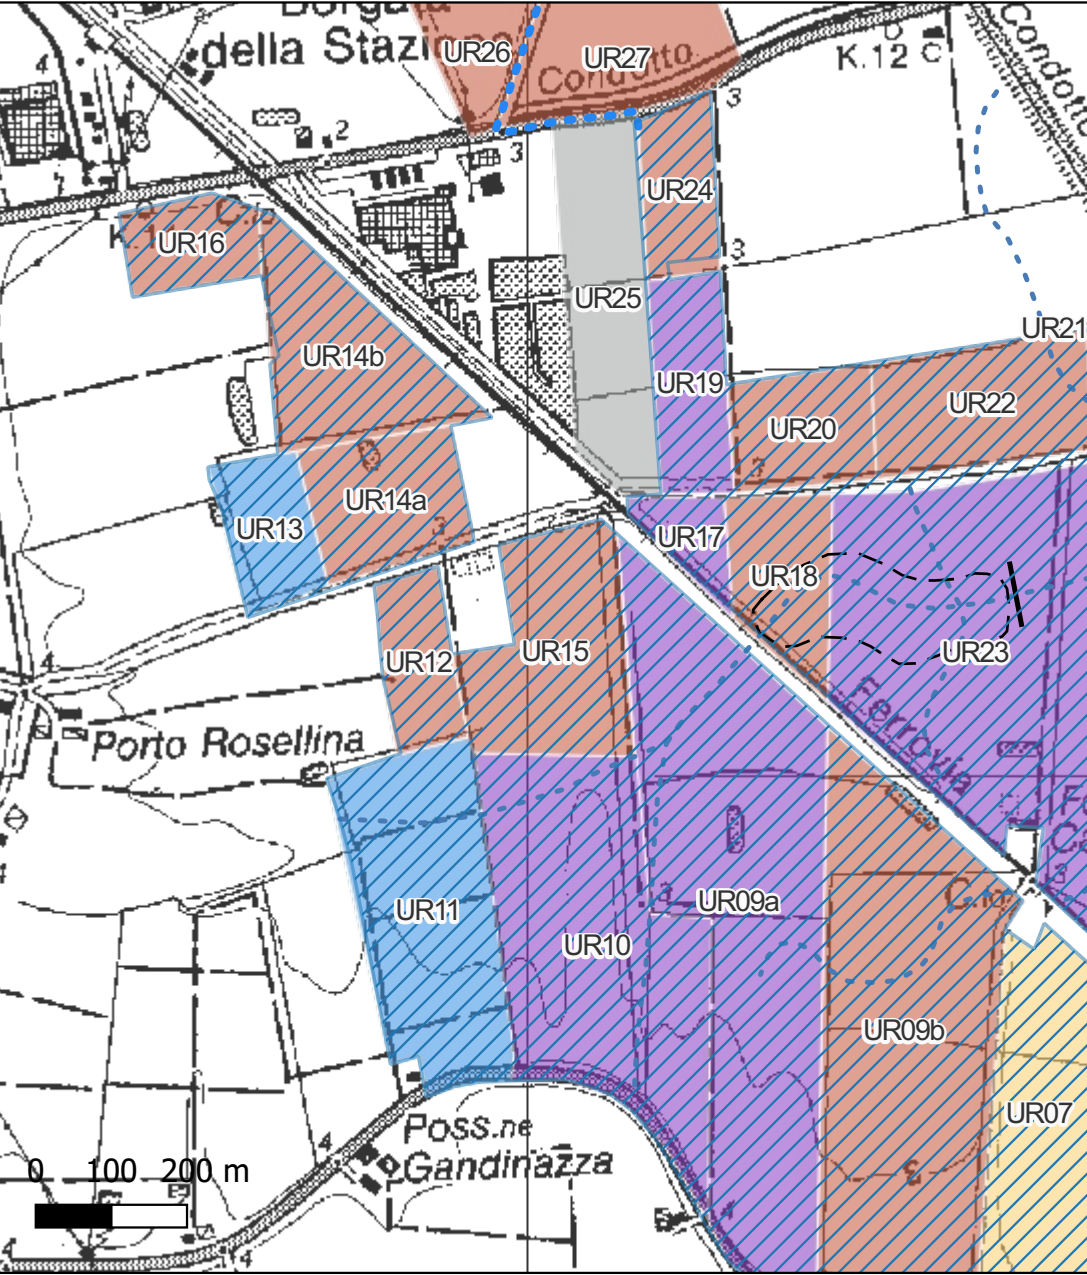
Unità di ricognizione UR15 - Data 2024/11/21

Visibilità del suolo: 5

Copertura del suolo: superficie agricola utilizzata - Appezamento agrario con terreno fresato, appena seminato orientato nord-sud. Presenza del metanodotto.

Sintesi geomorfologica: Superficie tabulare regolare, suolo a matrice limo-sabbiosa omogenea.

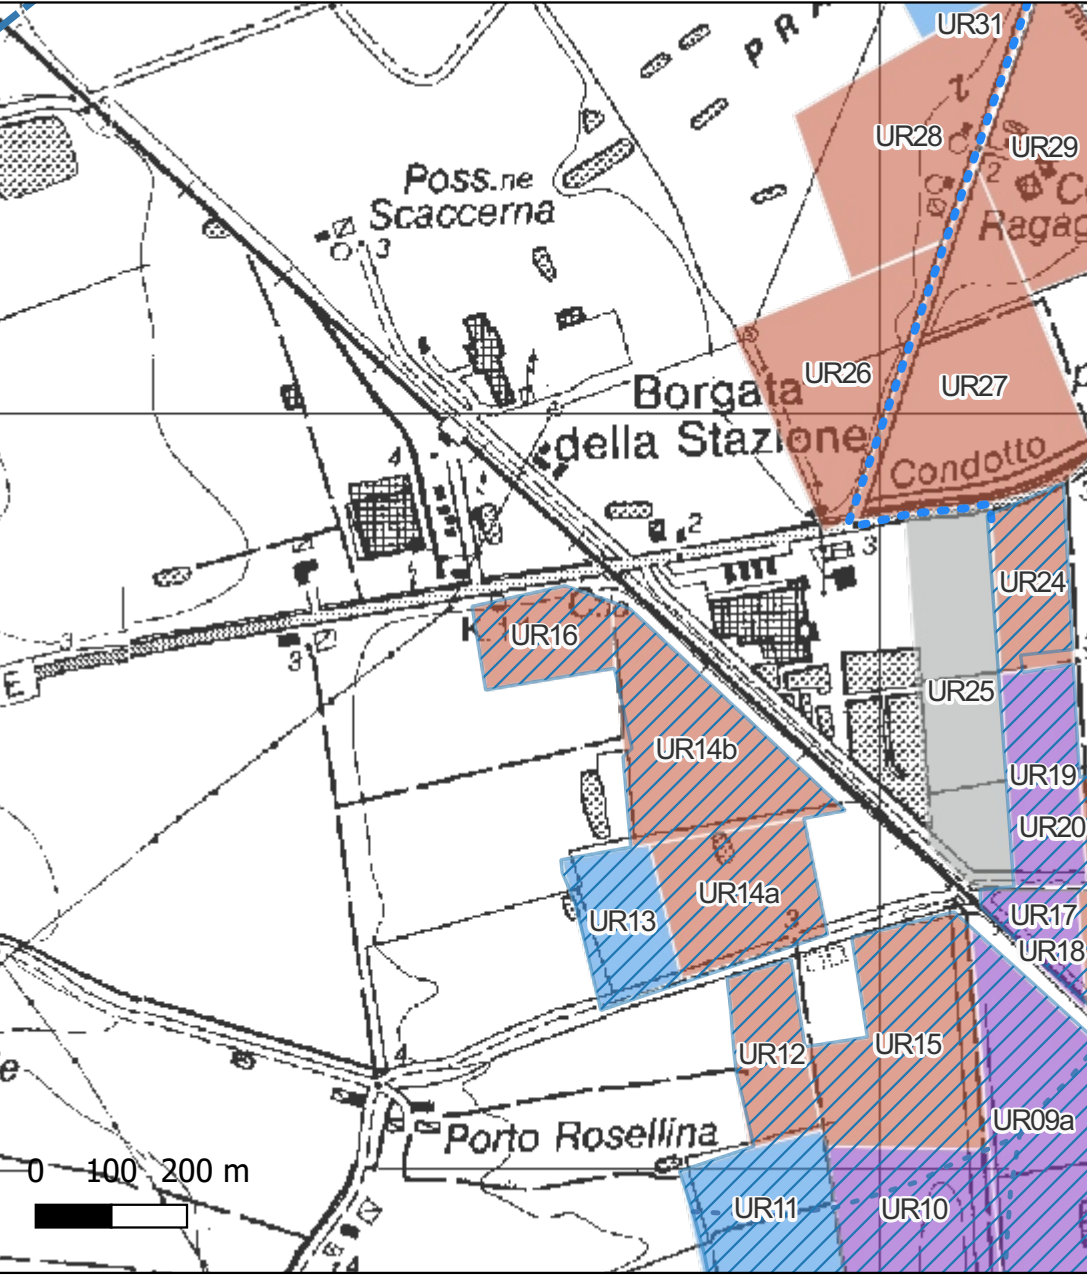
Unità di ricognizione UR16 - Data 2024/11/21

Visibilità del suolo: 5

Copertura del suolo: superficie agricola utilizzata - Appezamento agrario con terreno fresato, orientato nord-sud, ricco di laterizi moderni in dimensione decimetrica.

Sintesi geomorfologica: Superficie tabulare regolare, suolo a matrice limo-sabbiosa omogenea.

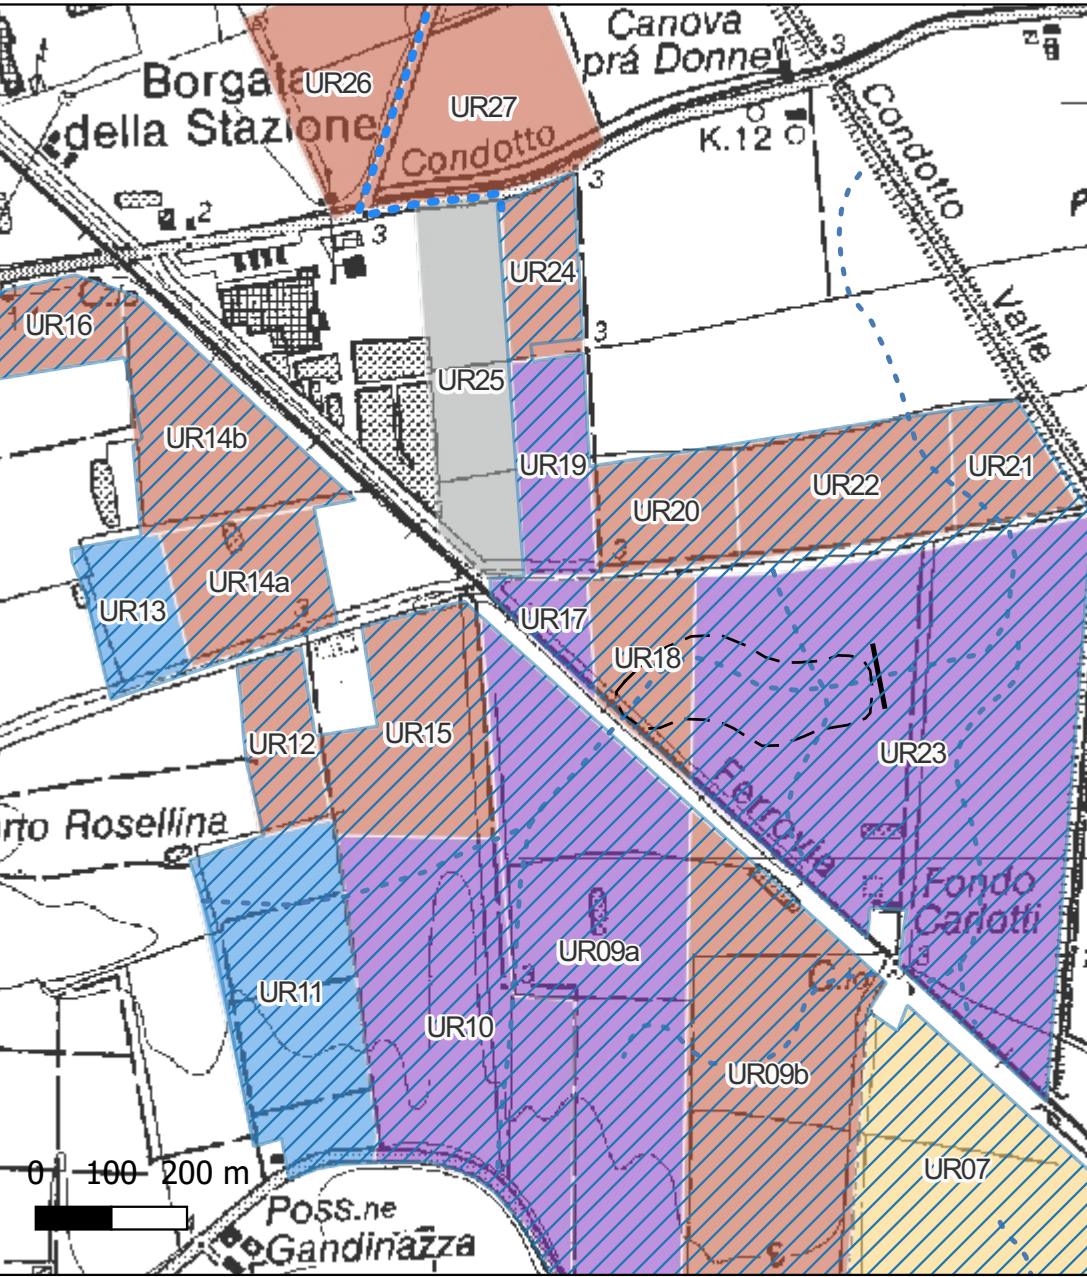
Unità di ricognizione UR17 - Data 2024/11/21

Visibilità del suolo: 4

Copertura del suolo: superficie agricola utilizzata - Appezamento agrario con terreno fresato, orientato nord-sud, caratterizzato dalla presenza massiva di fr. laterizi di età moderna, interpretabili come il frutto di una demolizione di struttura agricola.

Sintesi geomorfologica: Superficie tabulare regolare, suolo a matrice limo-sabbiosa omogenea.

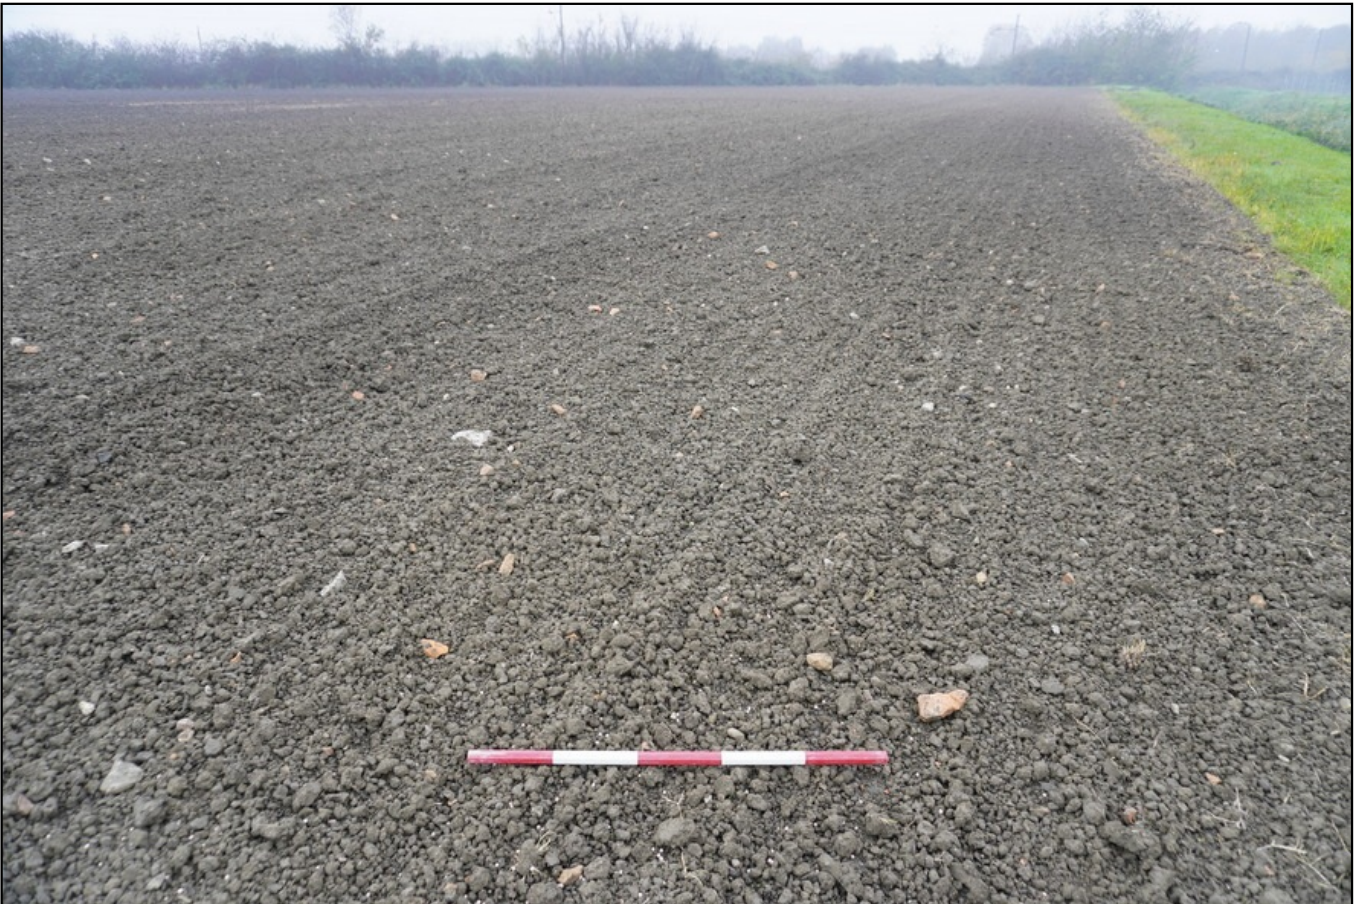
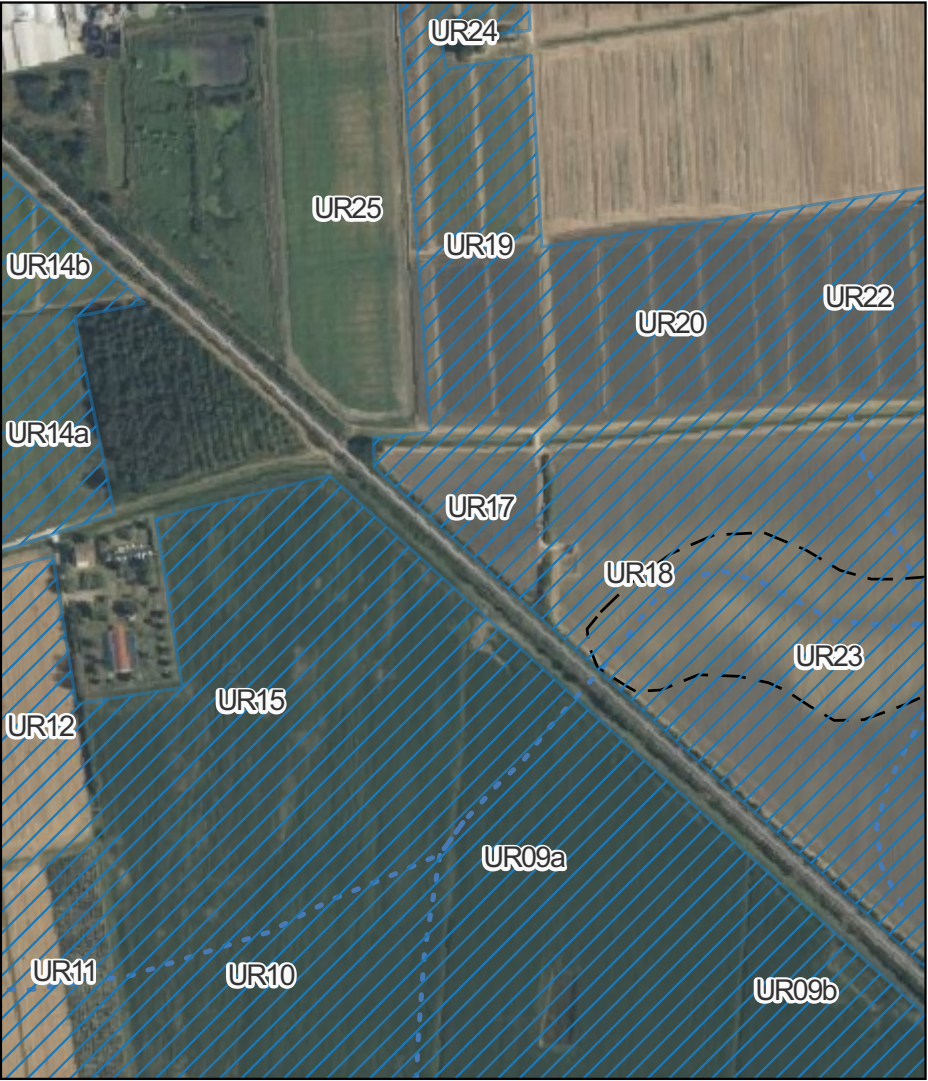
Unità di ricognizione UR18 - Data 2024/11/21

Visibilità del suolo: 5

Copertura del suolo: superficie agricola utilizzata - Ampio appezzamento agrario con terreno fresato, orientato nord-sud.

Sintesi geomorfologica: Superficie tabulare regolare, suolo a matrice limo-sabbiosa omogenea, colore bruno-scuro.

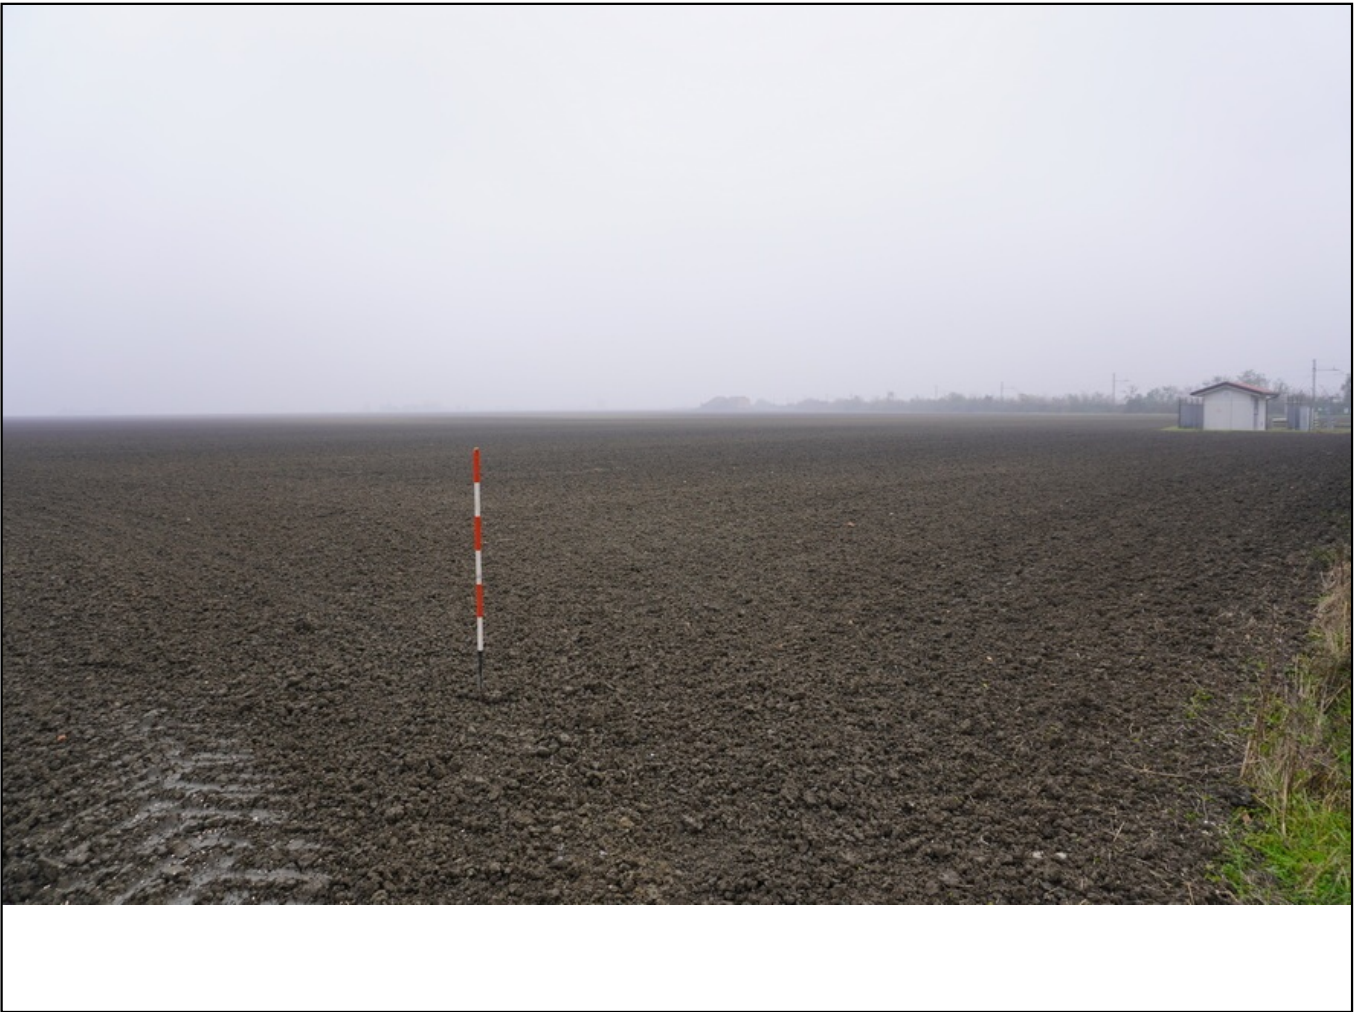
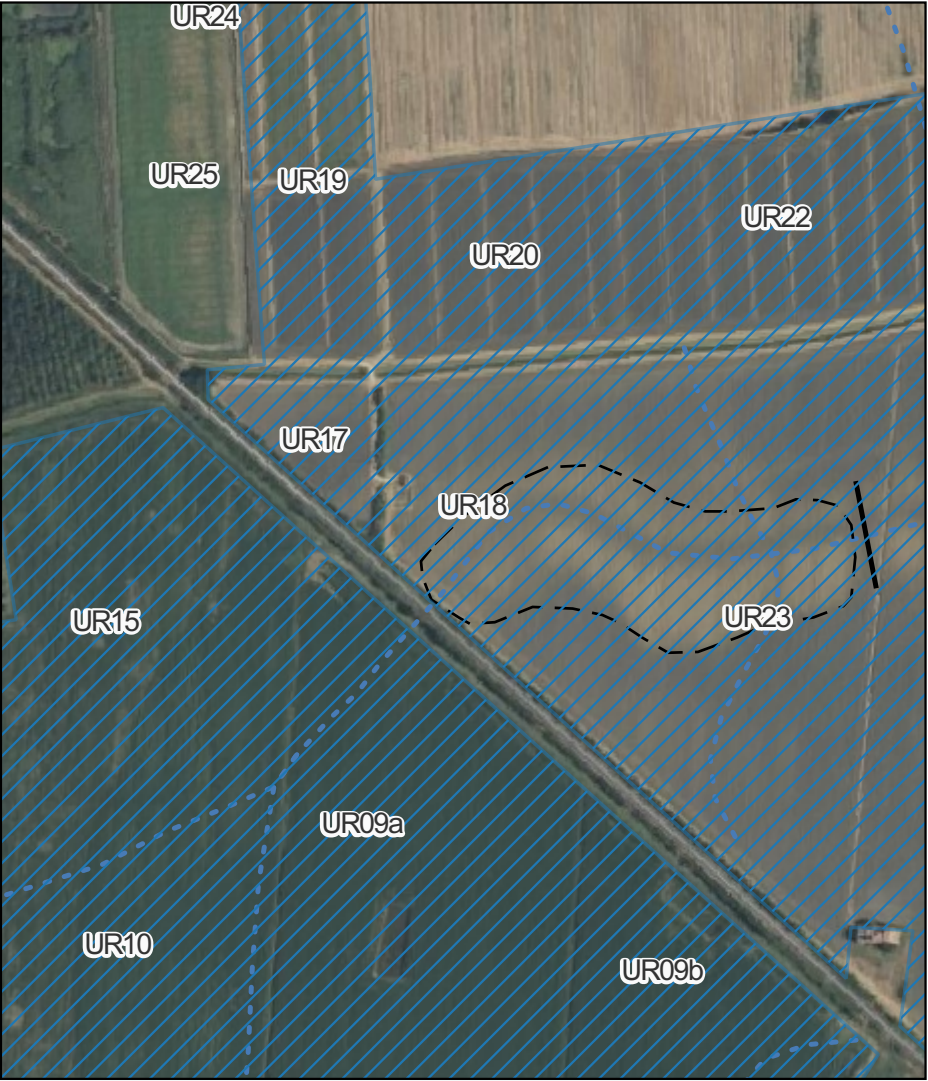
Unità di ricognizione UR19 - Data 2024/11/21

Visibilità del suolo: 4

Copertura del suolo: superficie agricola utilizzata - Appezamento agrario con terreno fresato, preparato per la semina. orientato nord-sud.

Sintesi geomorfologica: Superficie tabulare regolare, suolo a matrice limo-sabbiosa omogenea.

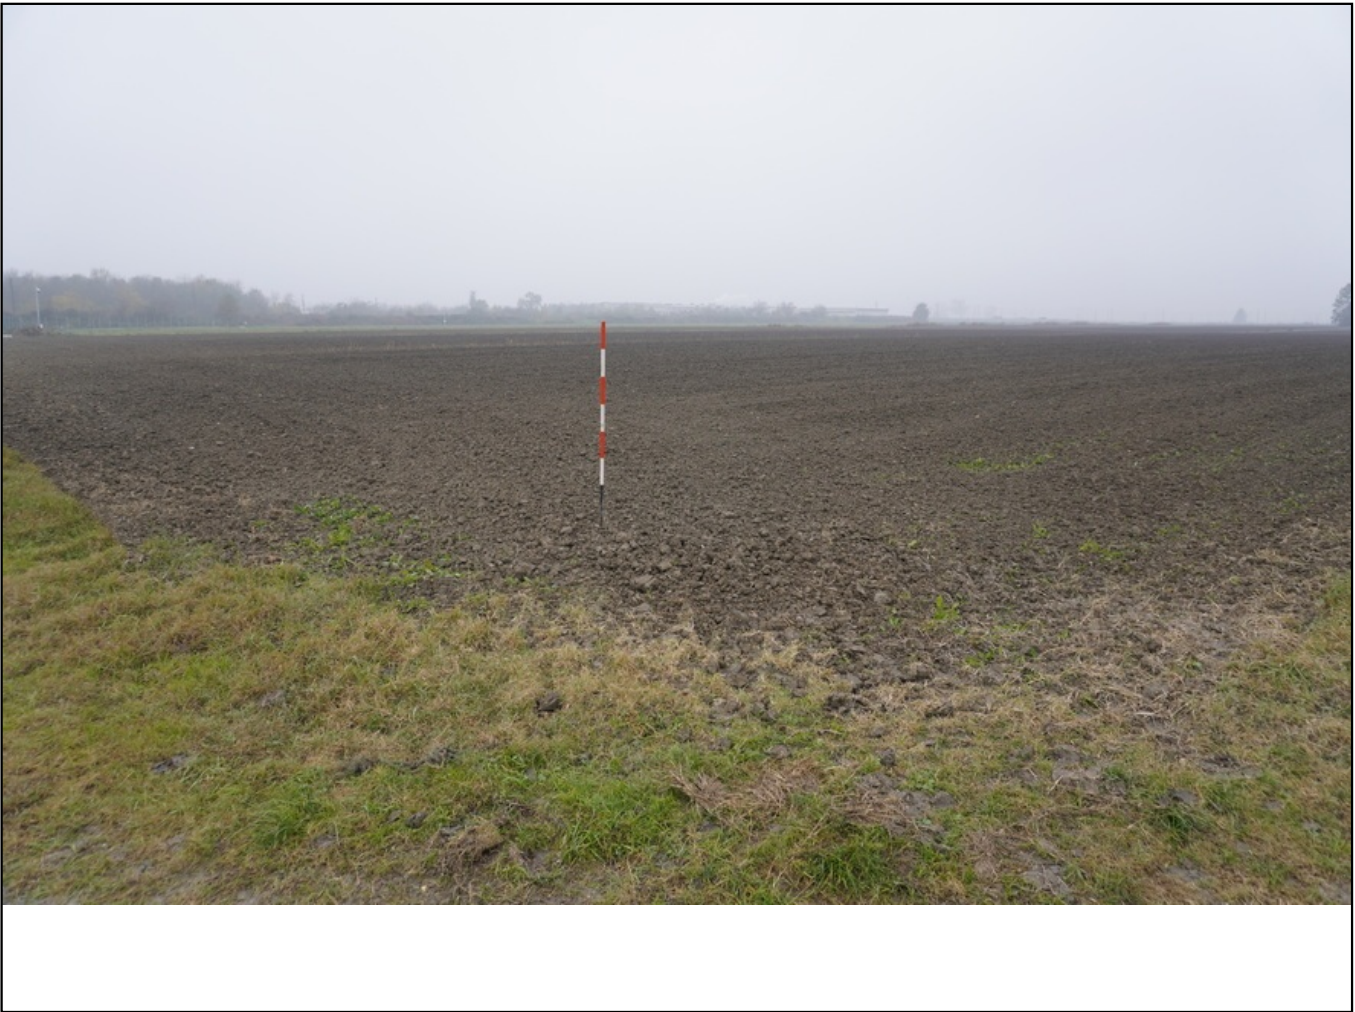
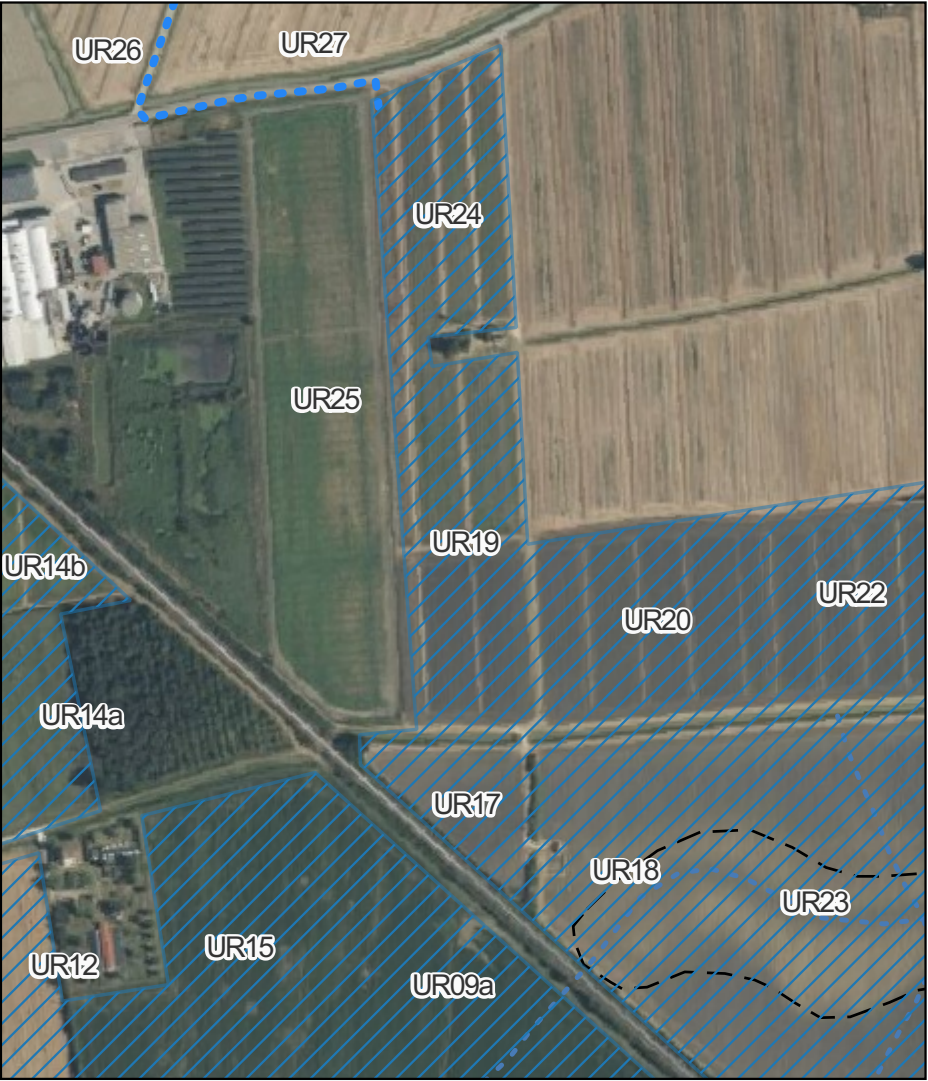
Unità di ricognizione UR20 - Data 2024/11/21

Visibilità del suolo: 5

Copertura del suolo: superficie agricola utilizzata - Appezamento agrario con terreno fresato, orientano nord-sud.

Sintesi geomorfologica: Superficie tabulare regolare, suolo a matrice limo-sabbiosa omogenea. Presenti sporadici laterizi moderni (off-site).

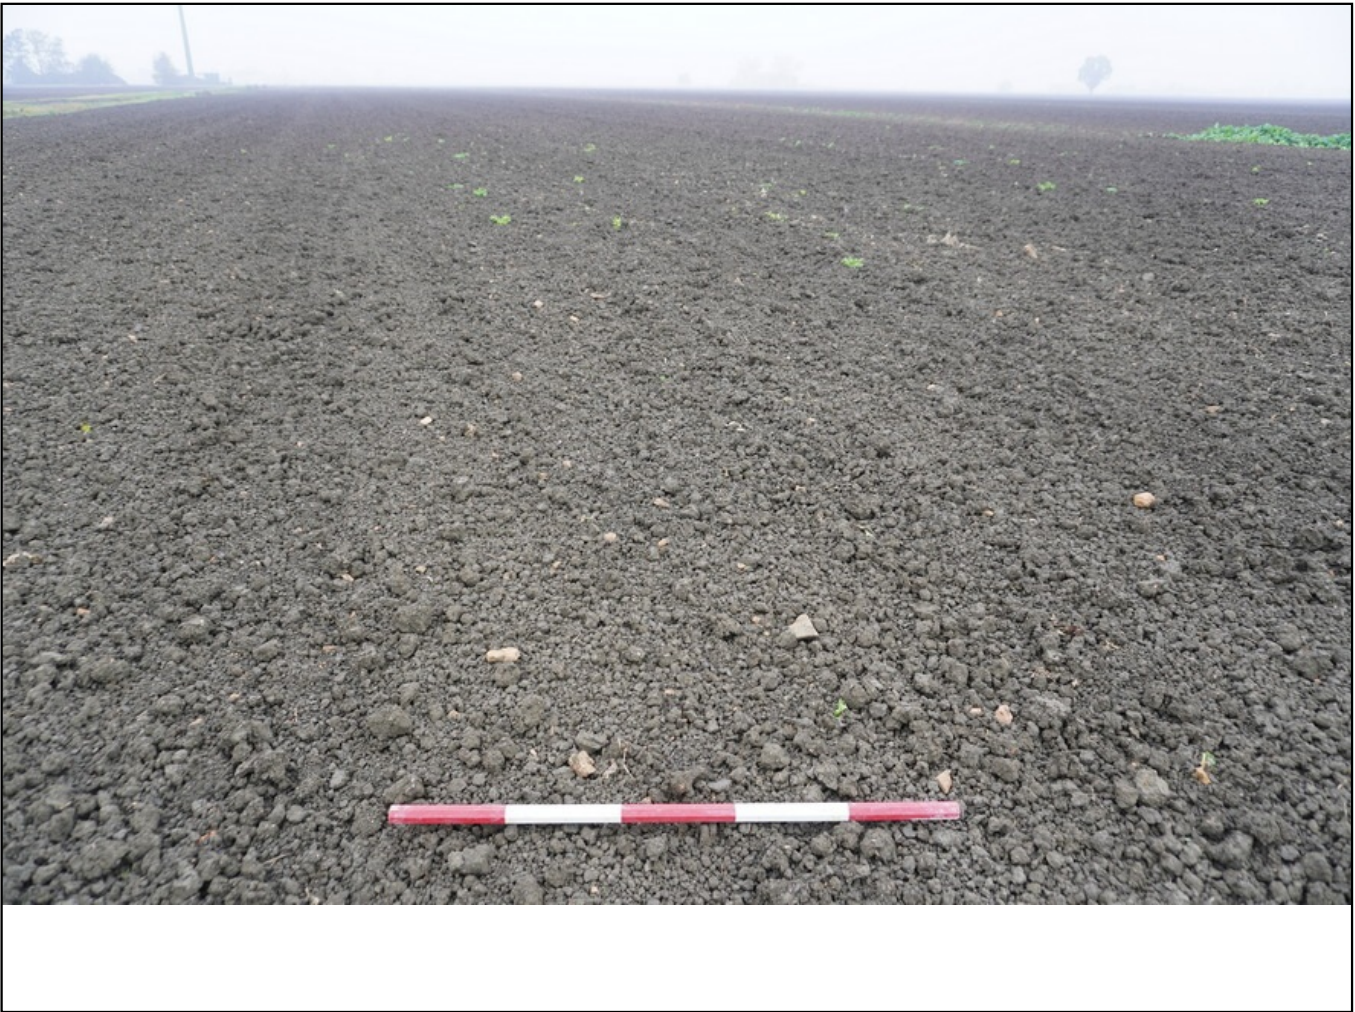
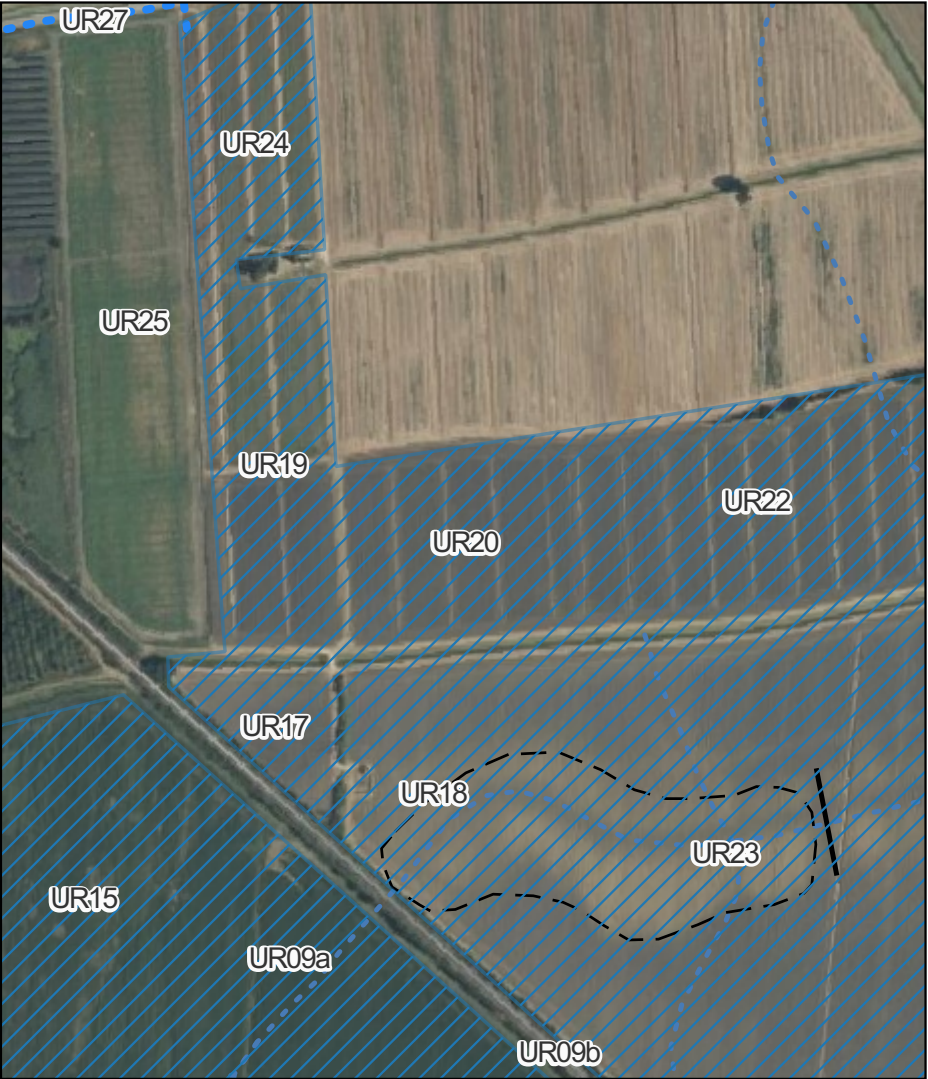
Unità di ricognizione UR21 - Data 2024/11/21

Visibilità del suolo: 5

Copertura del suolo: superficie agricola utilizzata - Appezamento agrario con terreno fresato, preparato per la semina. orientato nord-sud.

Sintesi geomorfologica: Superficie tabulare regolare, suolo a matrice limo-sabbiosa omogenea.
