# IMPIANTO AGRIVOLTAICO "FERRARA 5"

FERRARA  
(FE)

## PROGETTO DEFINITIVO

| <b>TAVOLE ALLEGATE ALLA VALUTAZIONE<br/>PREVENTIVA DELL'INTERESSE ARCHEOLOGICO</b> | | |

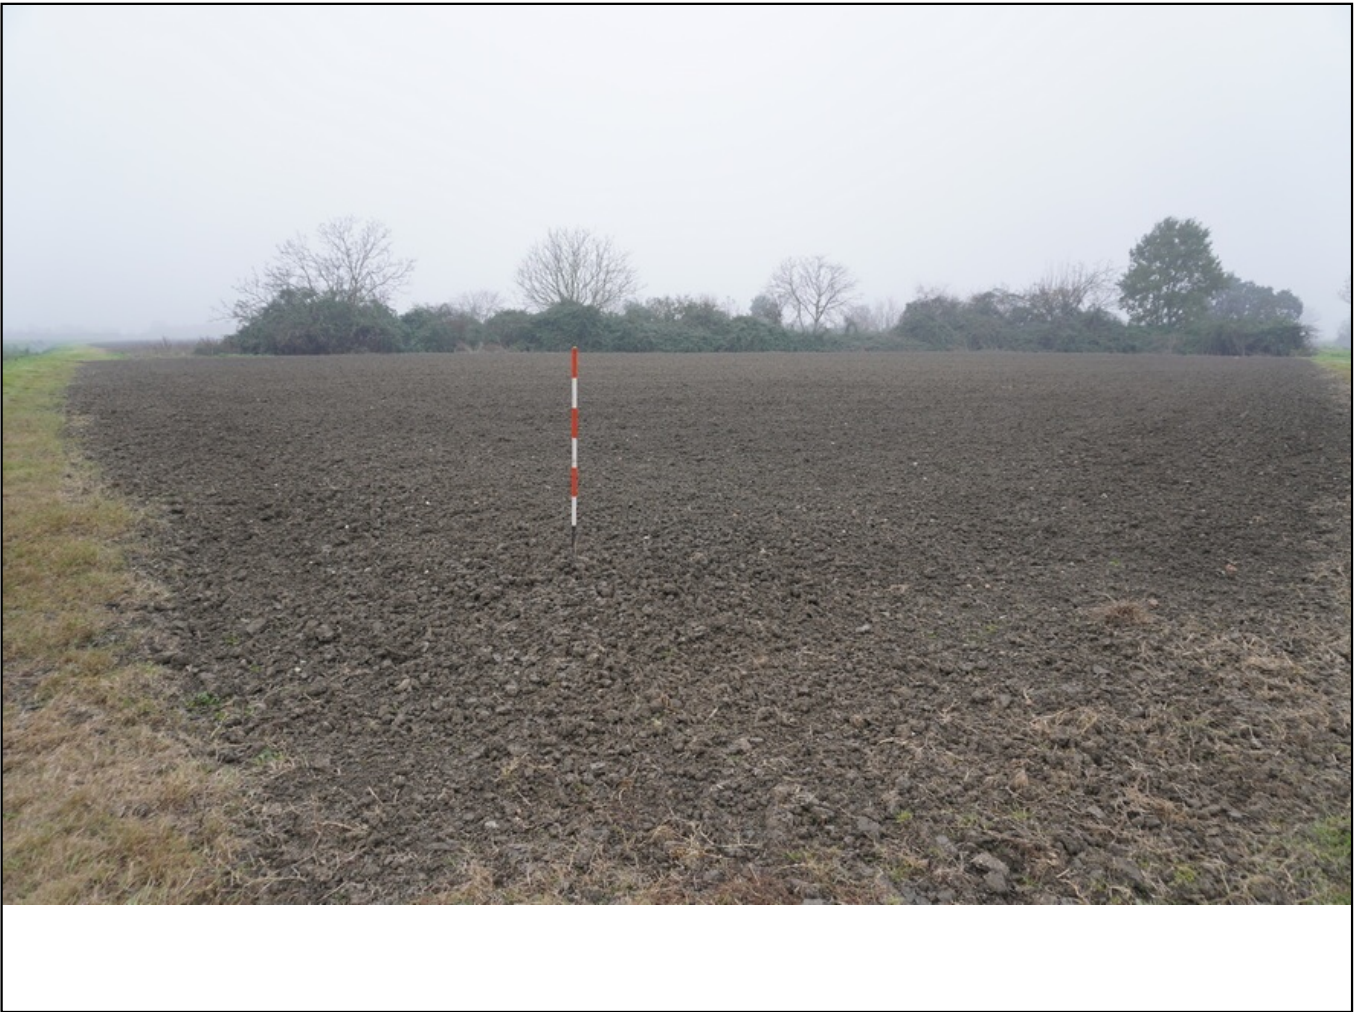
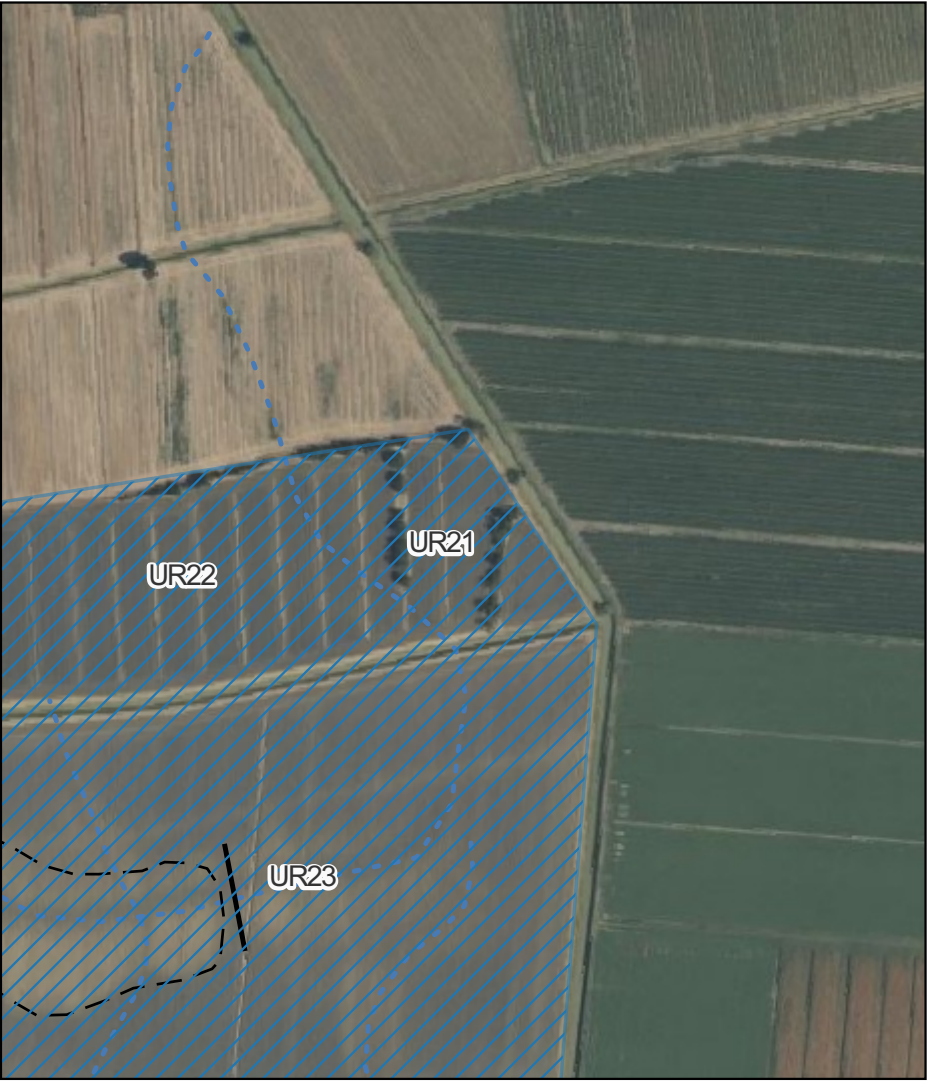
Unità di ricognizione UR22 - Data 2024/11/21

Visibilità del suolo: 5

Copertura del suolo: superficie agricola utilizzata - Appezamento agrario con terreno fresato, preparato per la semina. orientato nord-sud.

Sintesi geomorfologica: Superficie tabulare regolare, suolo a matrice limo-sabbiosa omogenea.

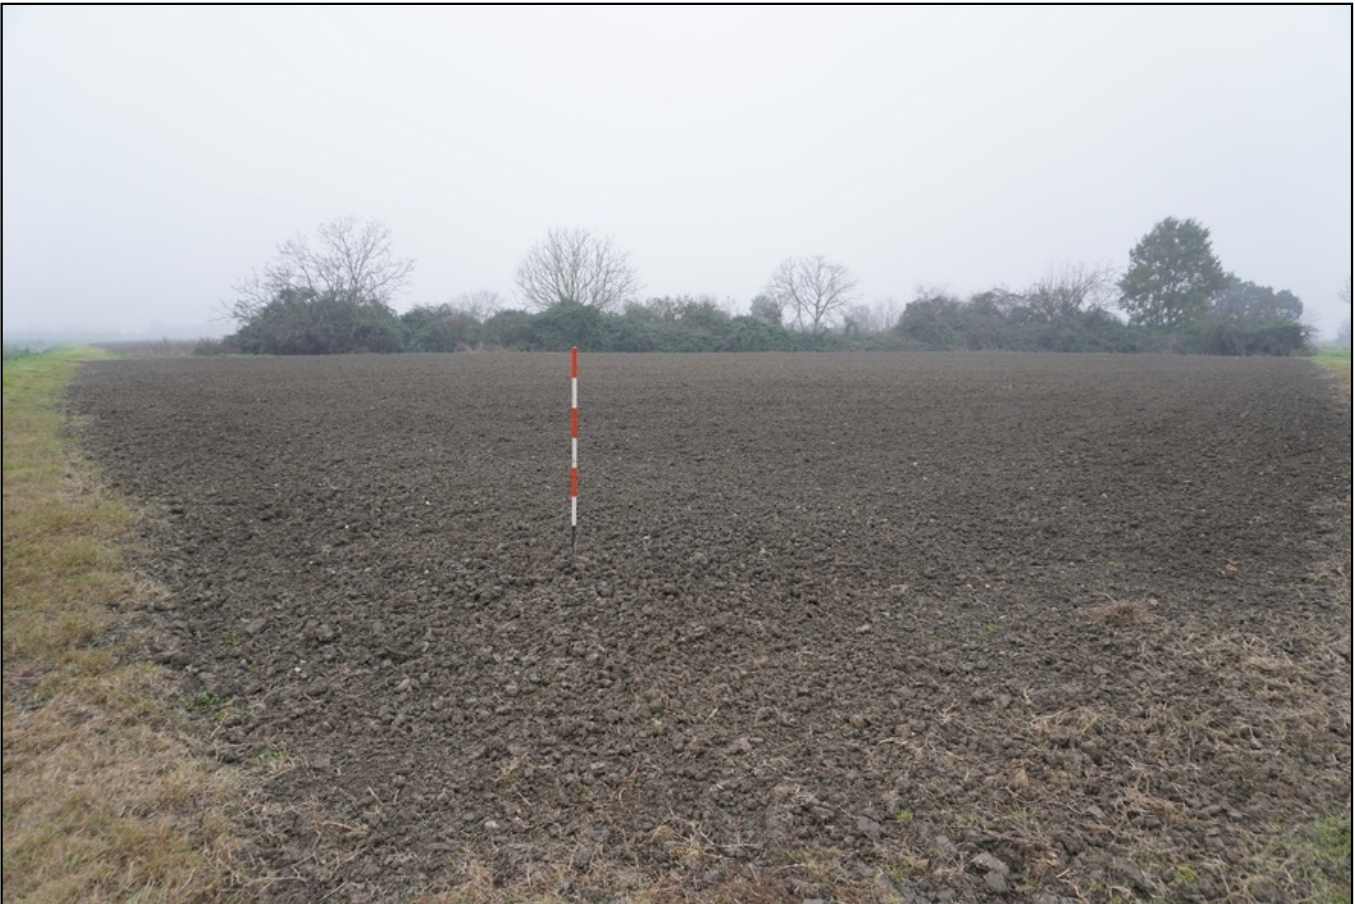
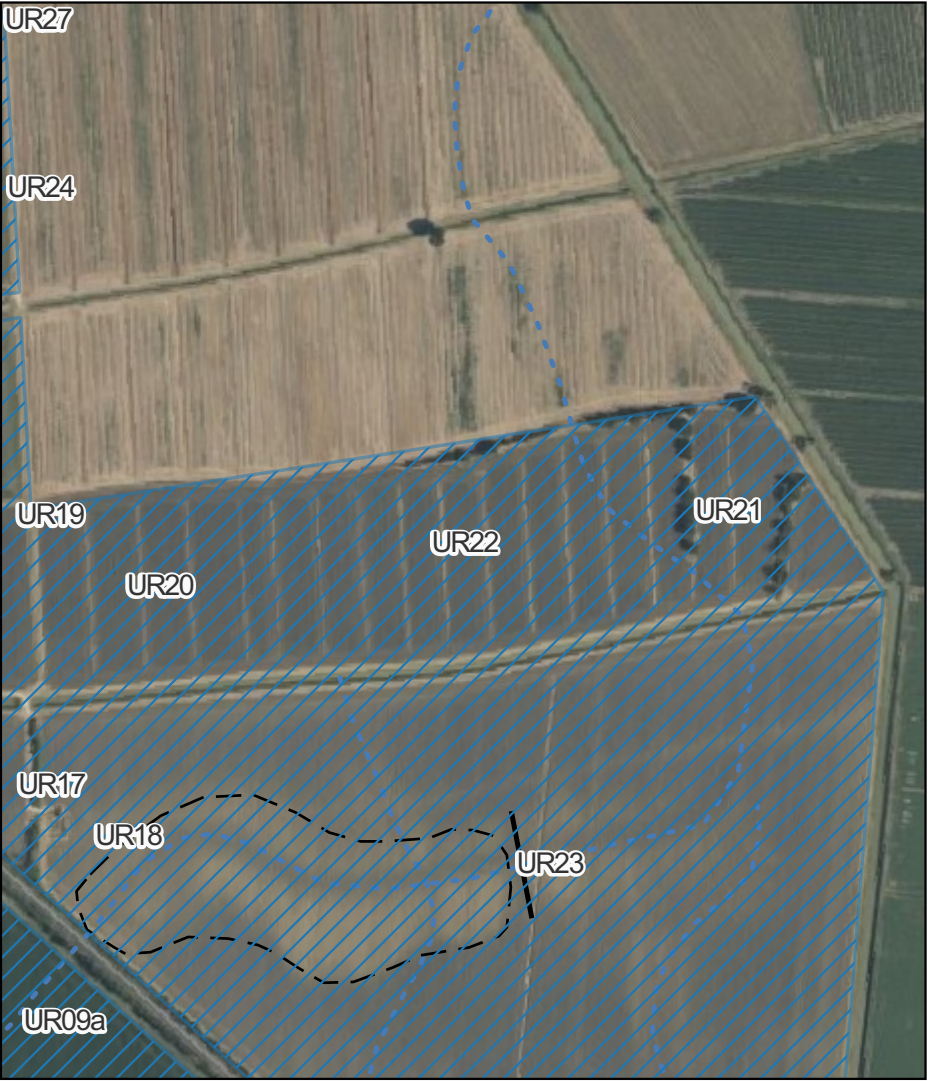
Unità di ricognizione UR23 - Data 2024/11/21

Visibilità del suolo: 4

Copertura del suolo: superficie agricola utilizzata - Ampio appezzamento agrario con terreno fresato, orientato nord-sud. Sono state verificate le anomalie nn. 14 e 15 con esito negativo.

Sintesi geomorfologica: Superficie tabulare regolare, suolo a matrice limo-sabbiosa omogenea. Presenza di laterizi moderni in off-site.

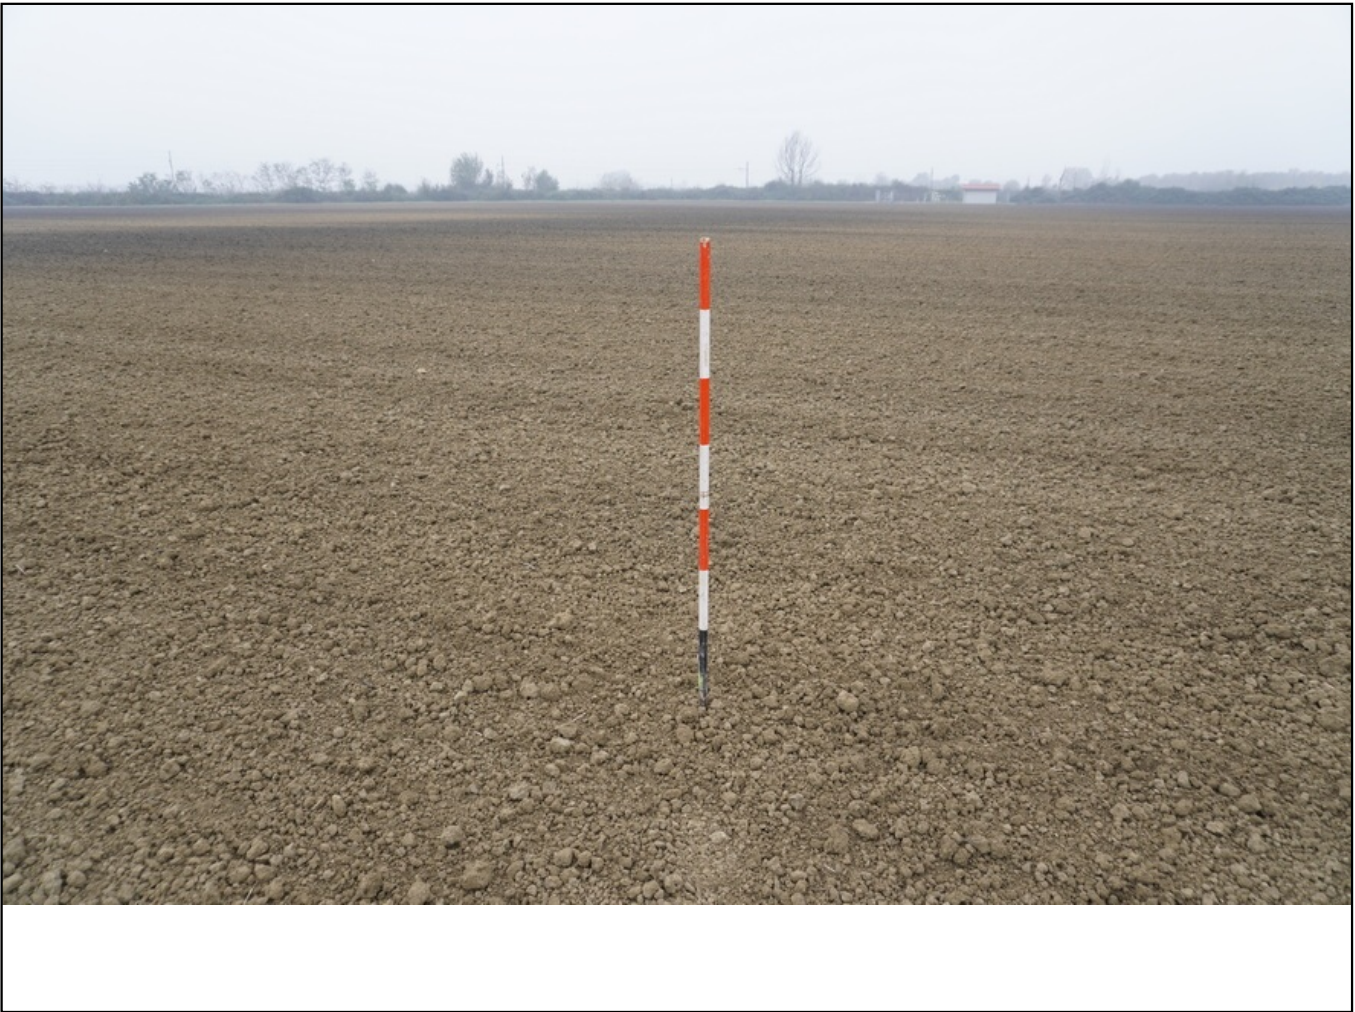
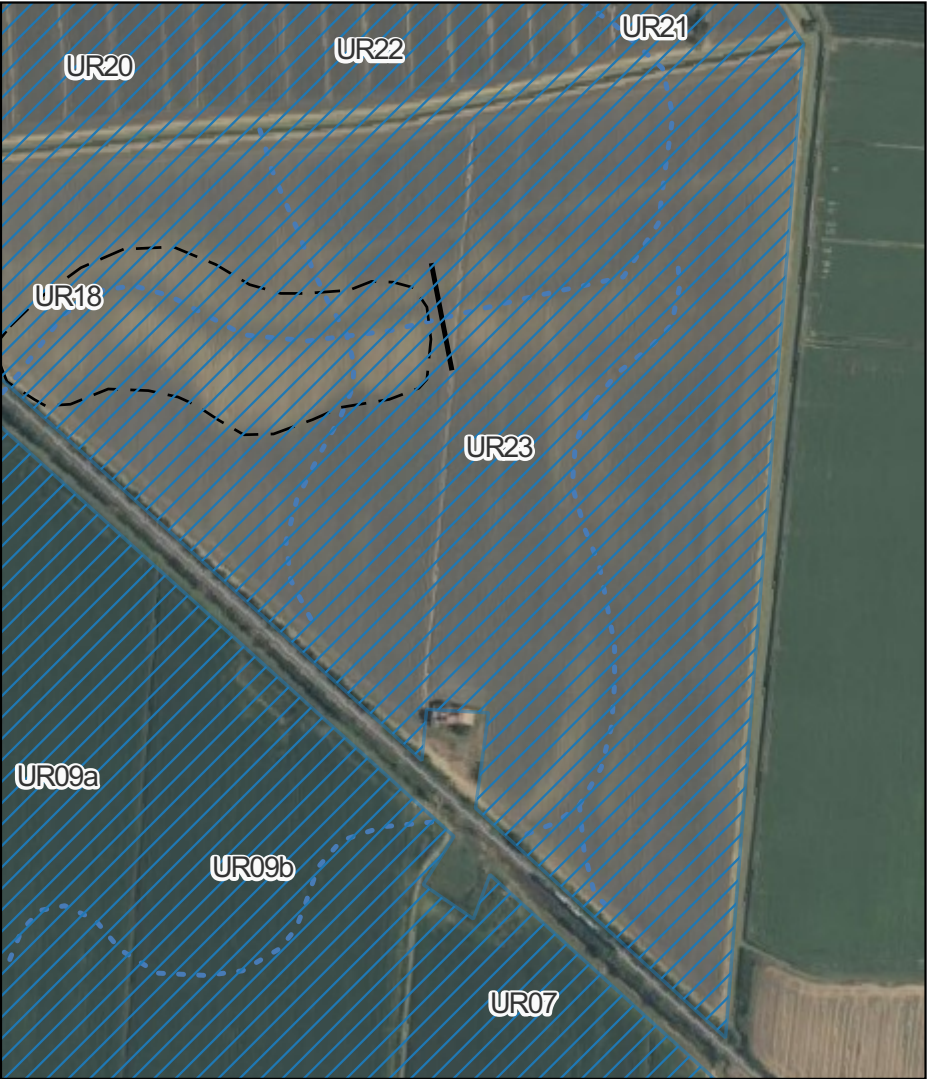
Unità di ricognizione UR24 - Data 2024/11/21

Visibilità del suolo: 5

Copertura del suolo: superficie agricola utilizzata - Appezamento agrario con terreno fresato, preparato per la semina. orientato nord-sud.

Sintesi geomorfologica: Superficie tabulare regolare, suolo a matrice limo-sabbiosa omogenea.

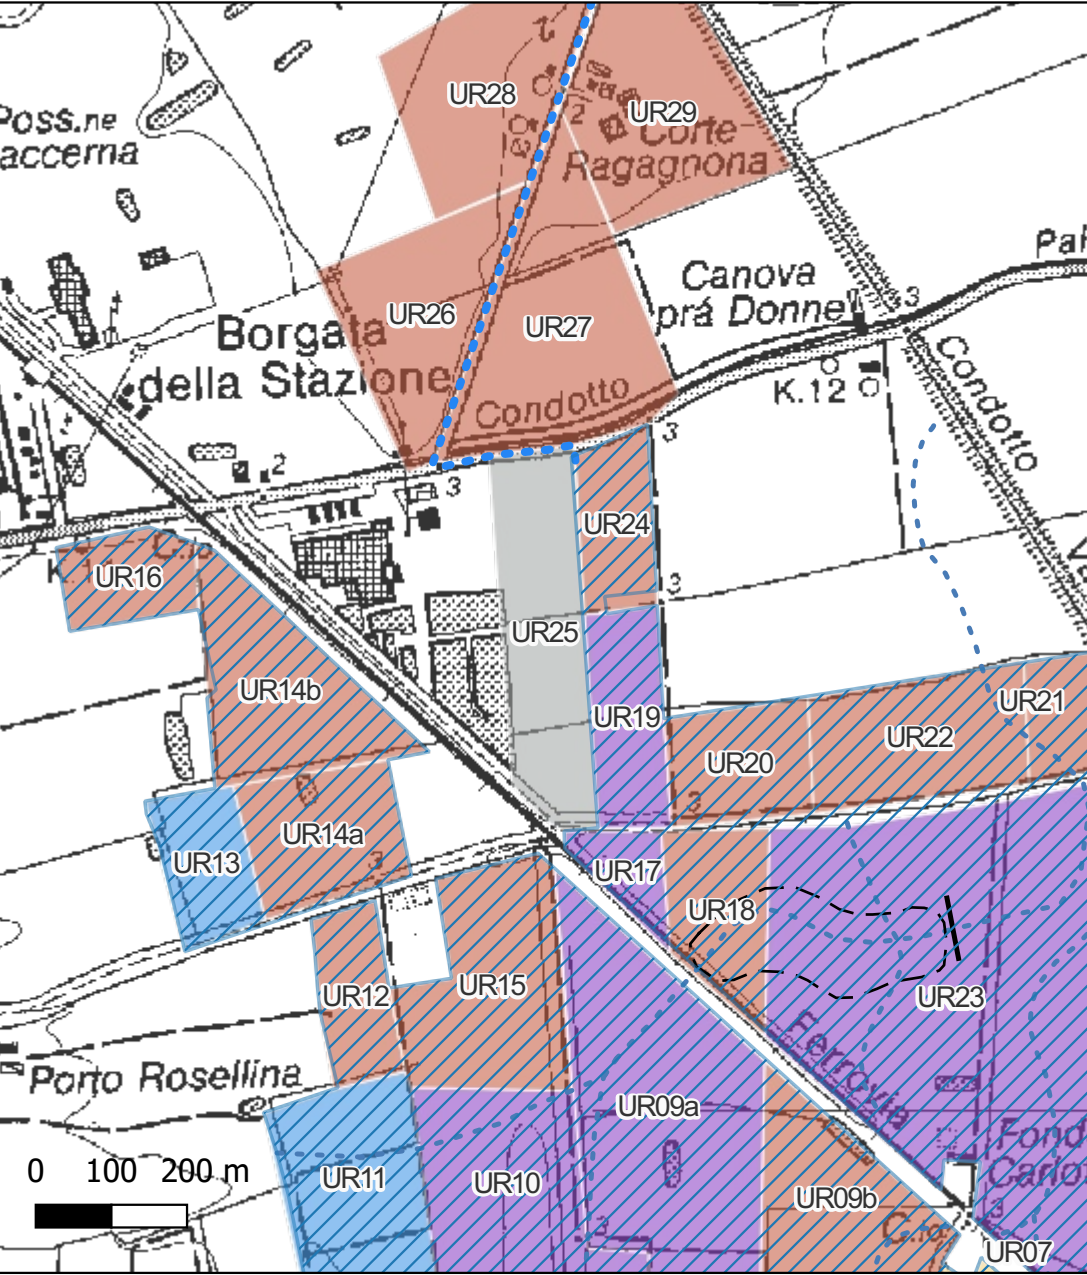
Copertura del suolo: superficie artificiale - Area occupata da impianto fotovoltaico.

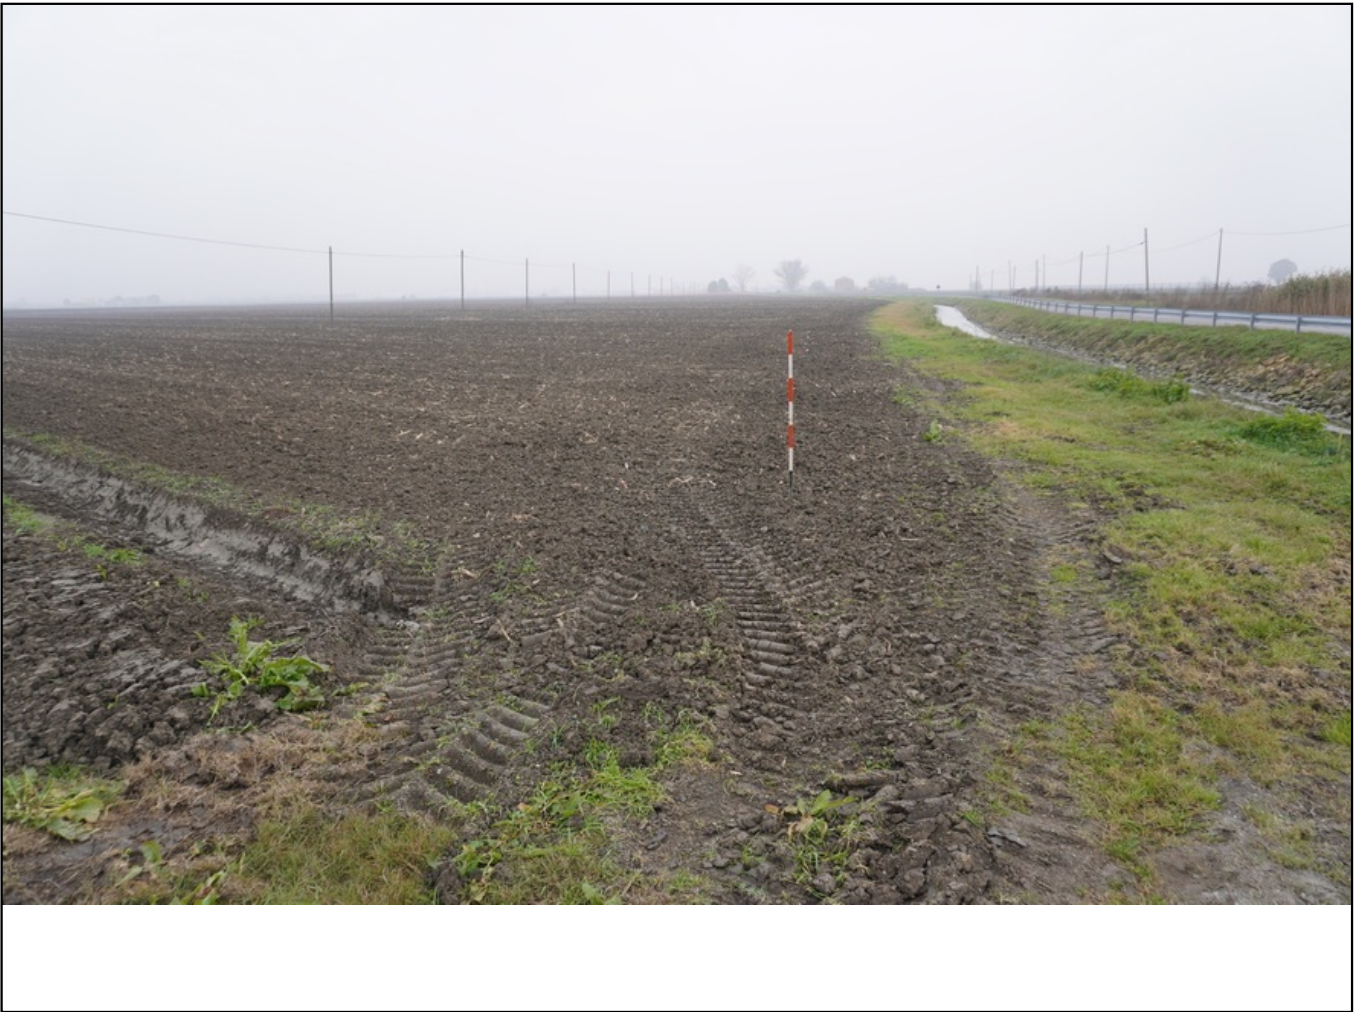
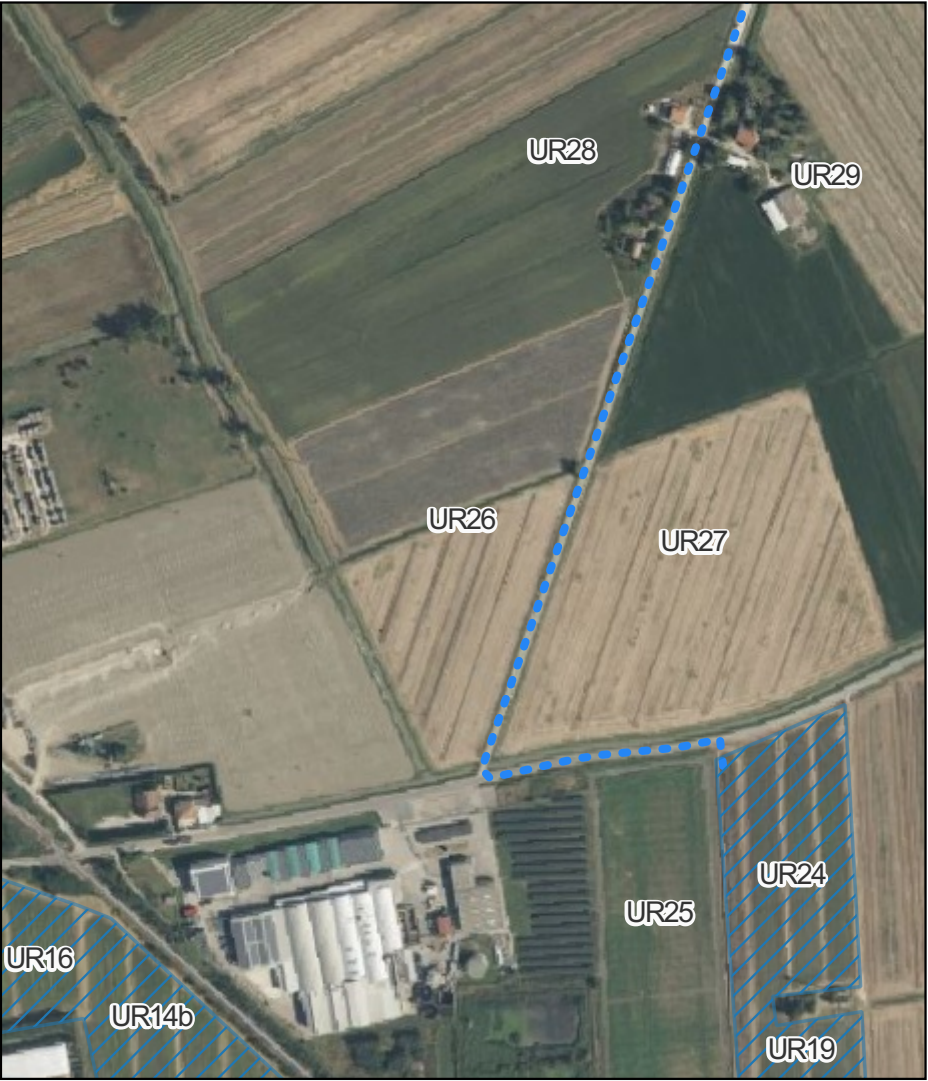
Unità di ricognizione UR27 - Data 2024/11/20

Visibilità del suolo: 5

Copertura del suolo: superficie agricola utilizzata - Appezzamento agrario con terreno fresato, preparato per la semina.

Sintesi geomorfologica: Superficie tabulare regolare, suolo a matrice limo-sabbiosa omogenea.

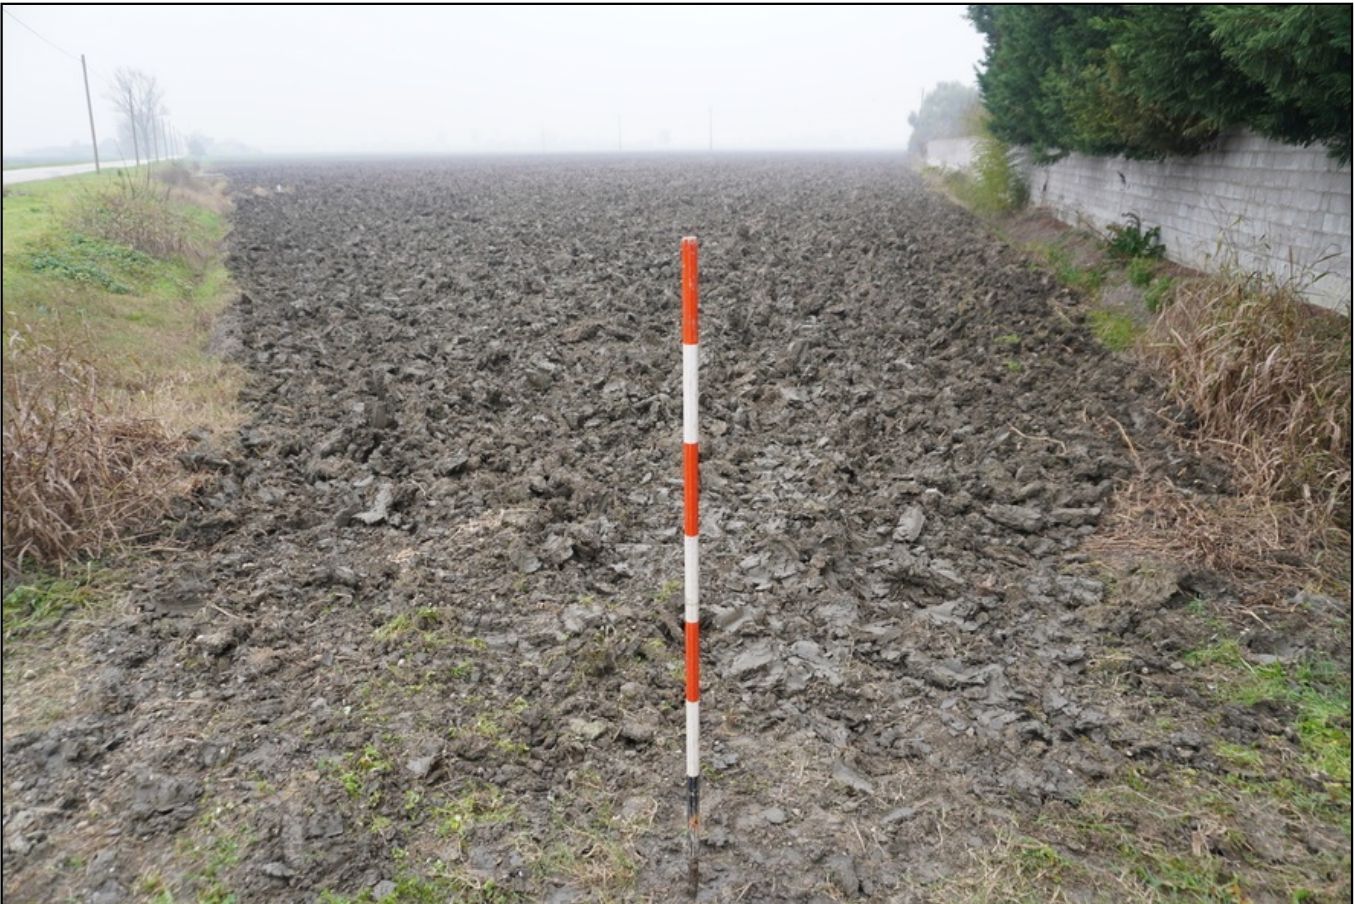
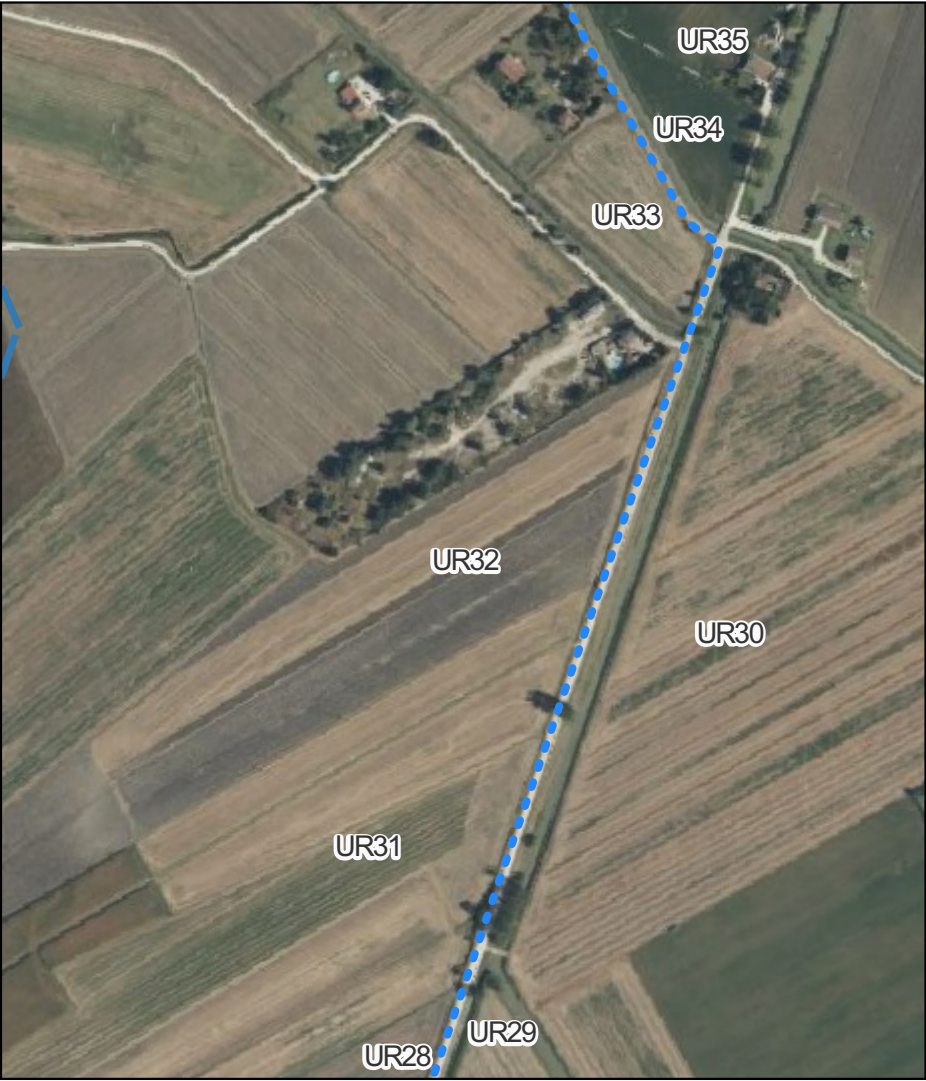
Immagine da ricognizione.

Unità di ricognizione UR32 - Data 2024/11/20

Visibilità del suolo: 5

Copertura del suolo: superficie agricola utilizzata - Appezamento agrario con terreno Arato di recente.

Sintesi geomorfologica: Superficie tabulare regolare, suolo a matrice limo-sabbiosa omogenea.

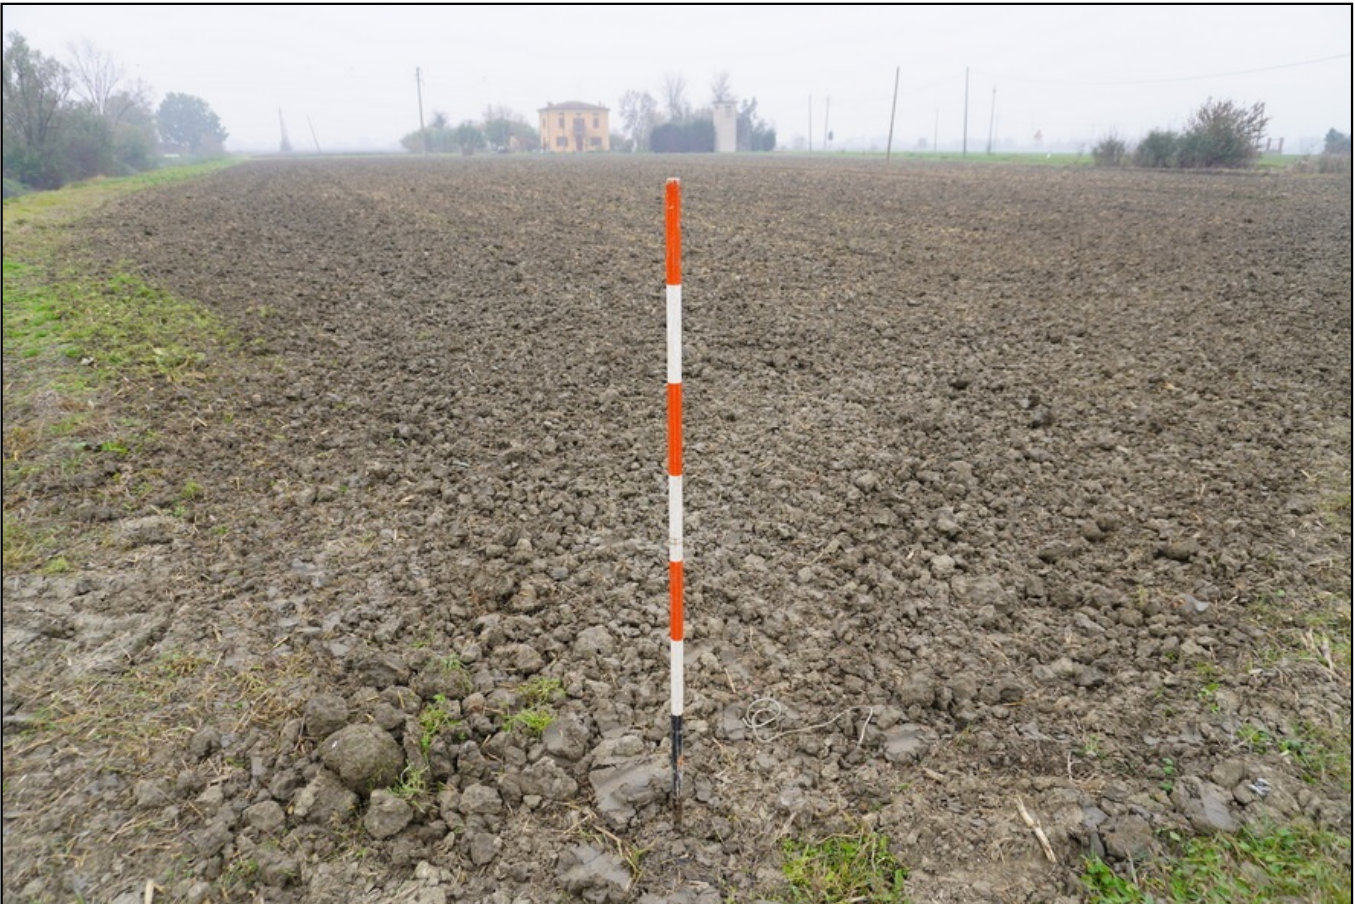
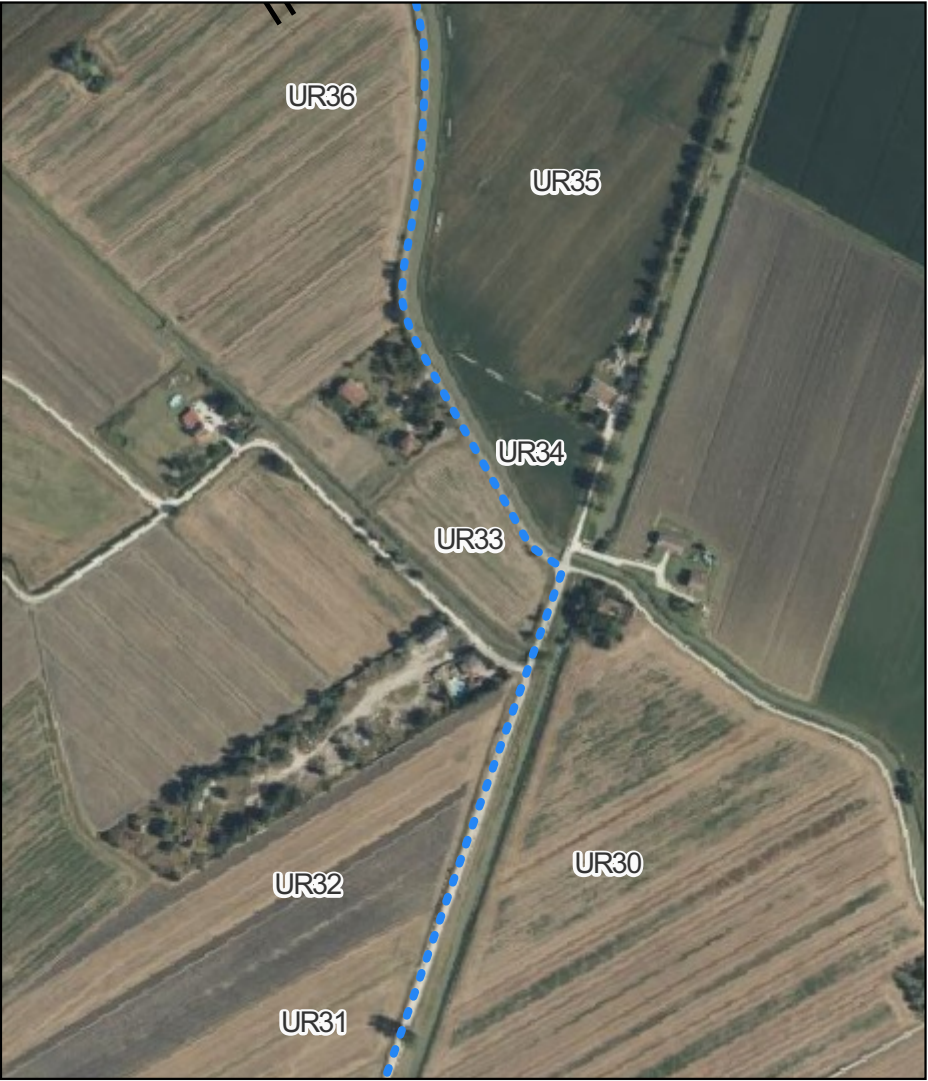
Immagine da ricognizione.

Unità di ricognizione UR33 - Data 2024/11/20

Visibilità del suolo: 5

Copertura del suolo: superficie agricola utilizzata - Appezamento agrario con terreno fresato, preparato per la semina.

Sintesi geomorfologica: Superficie tabulare regolare, suolo a matrice limo-sabbiosa omogenea.

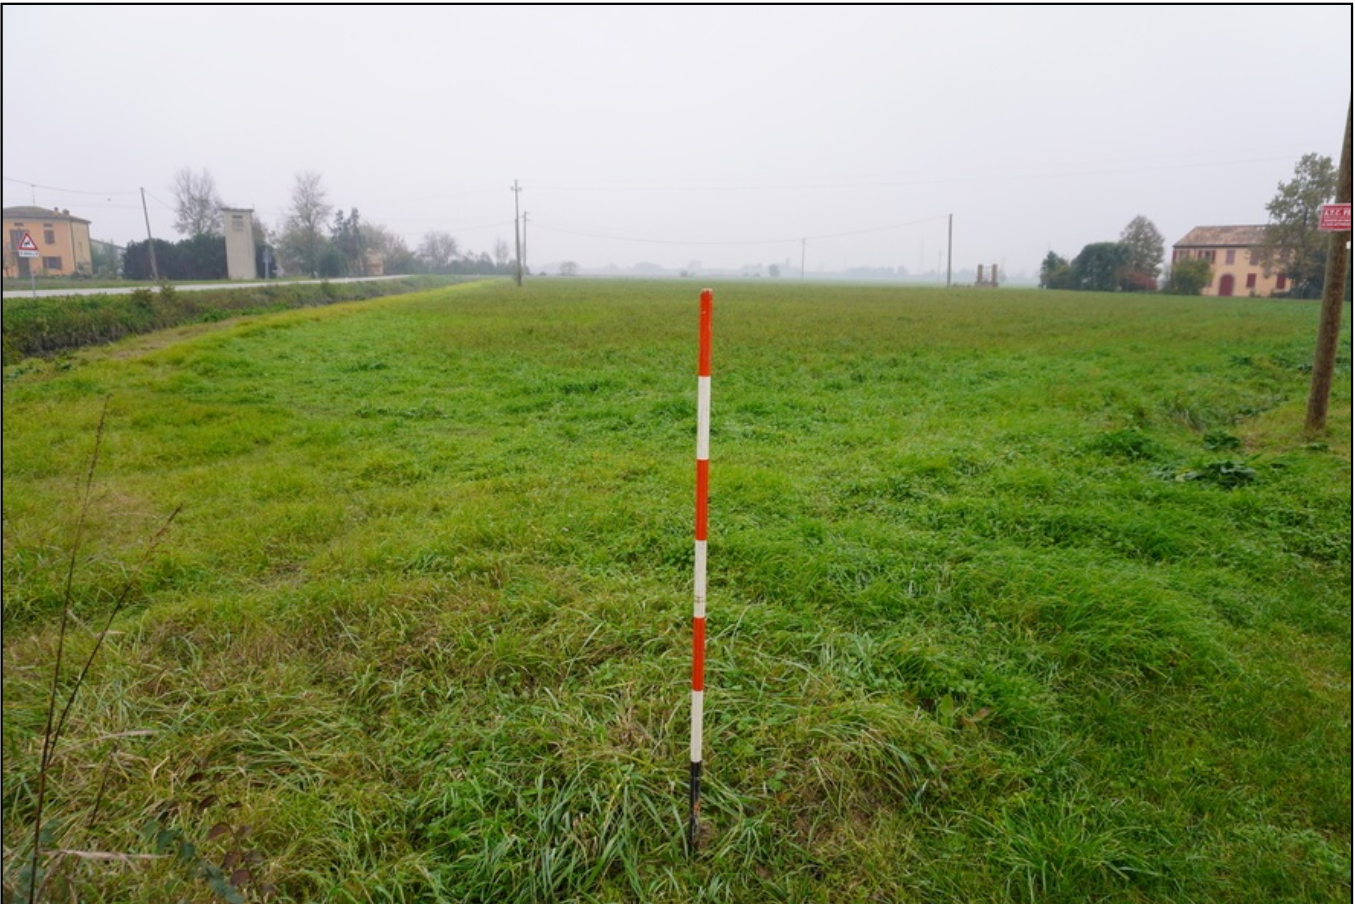
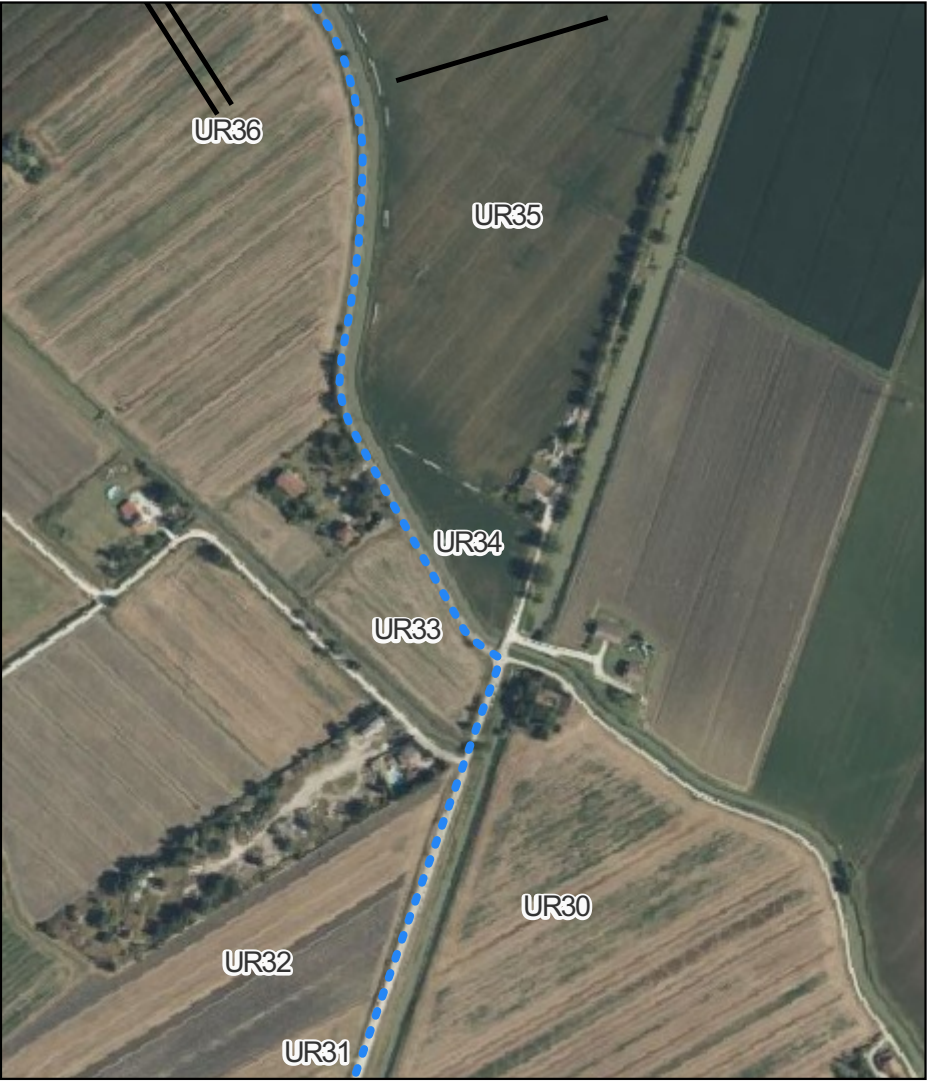
Immagine da ricognizione.

Unità di ricognizione UR34 - Data 2024/11/20

Visibilità del suolo: 1

Copertura del suolo: superficie agricola utilizzata - Prato stabile.

Sintesi geomorfologica: Superficie tabulare.

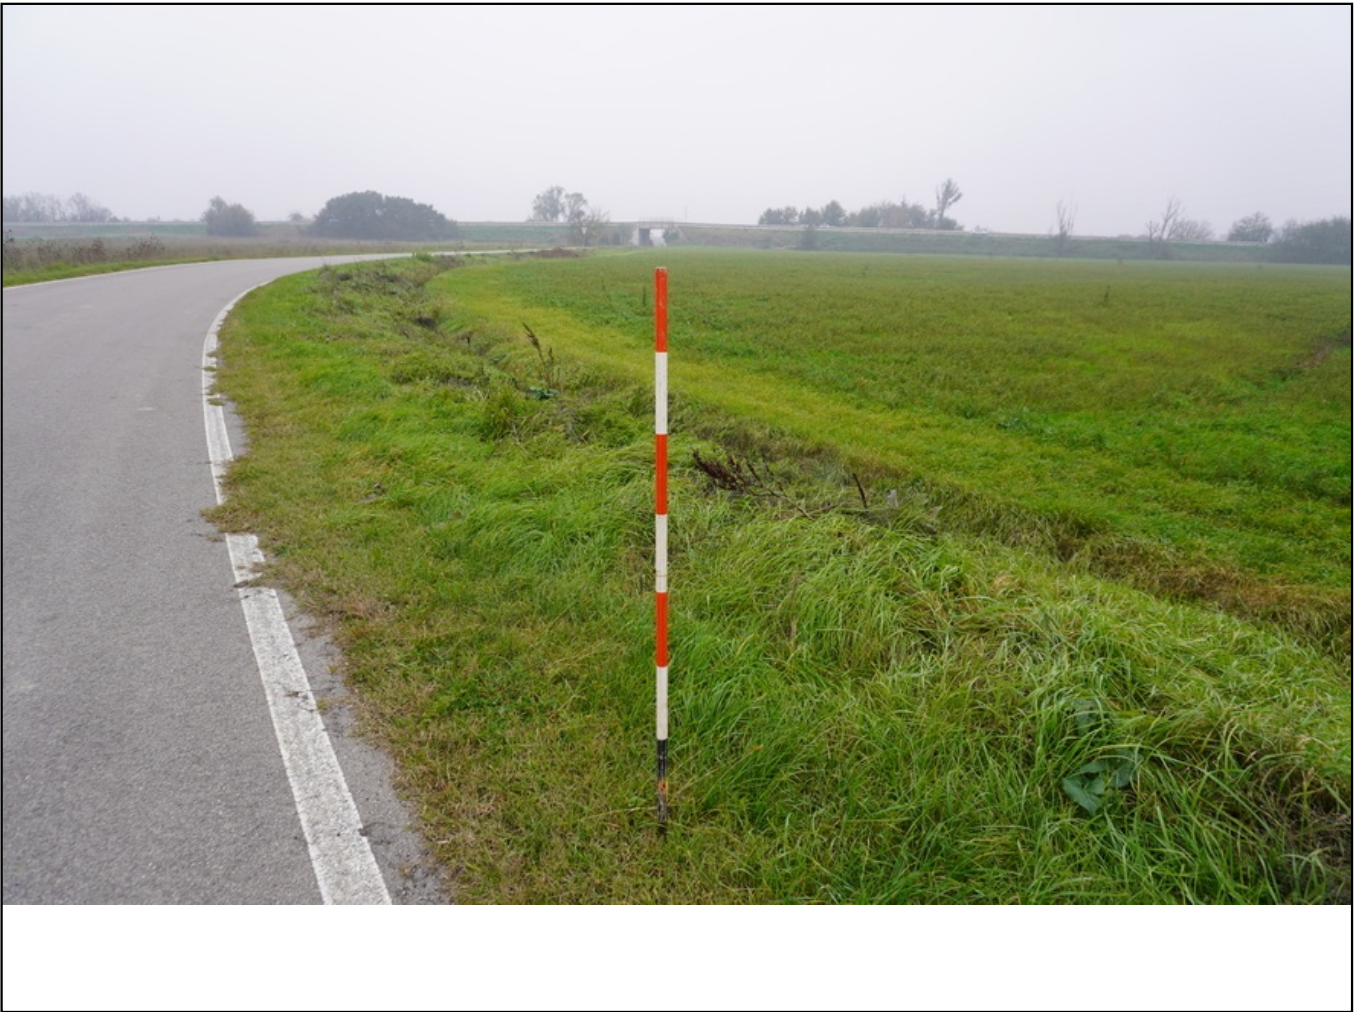
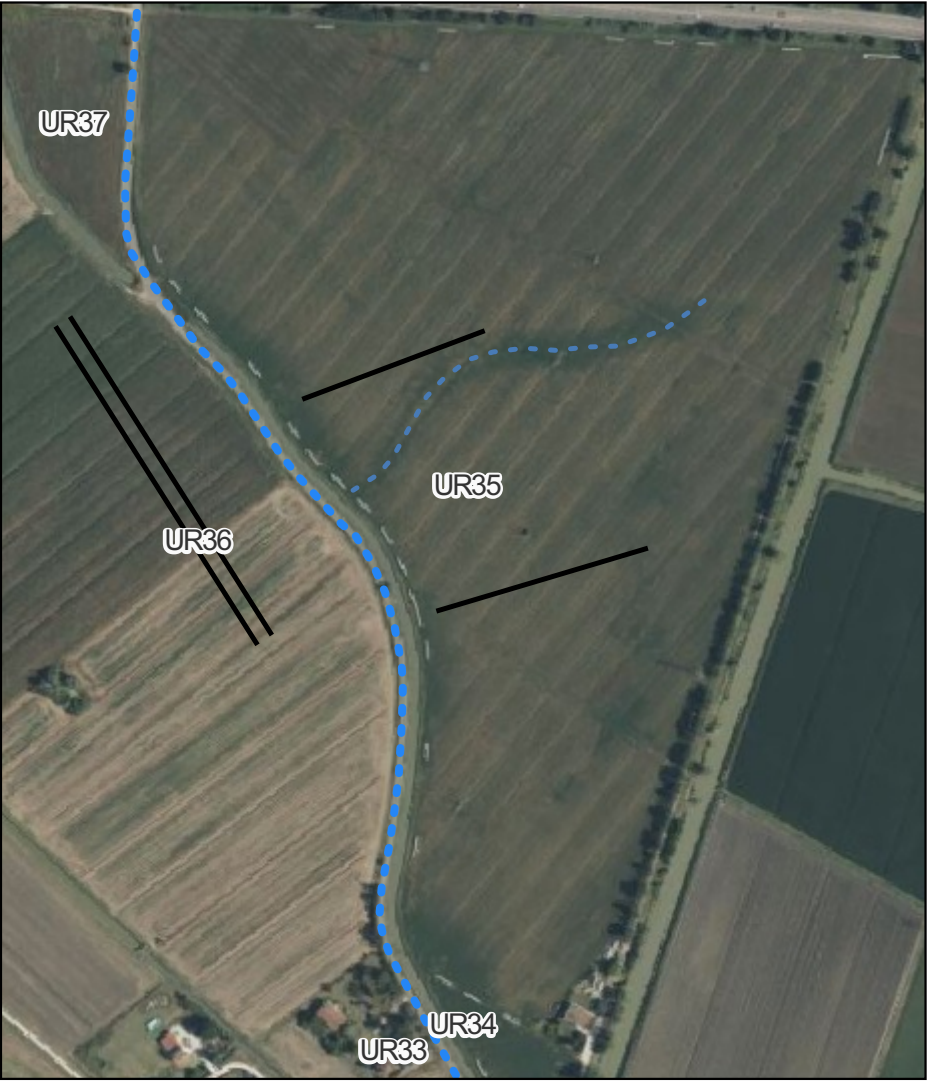
Immagine da ricognizione.

Unità di ricognizione UR35 - Data 2024/11/20

Visibilità del suolo: 1

Copertura del suolo: superficie agricola utilizzata - Prato stabile di grandi dimensioni.

Sintesi geomorfologica: Superficie tabulare.

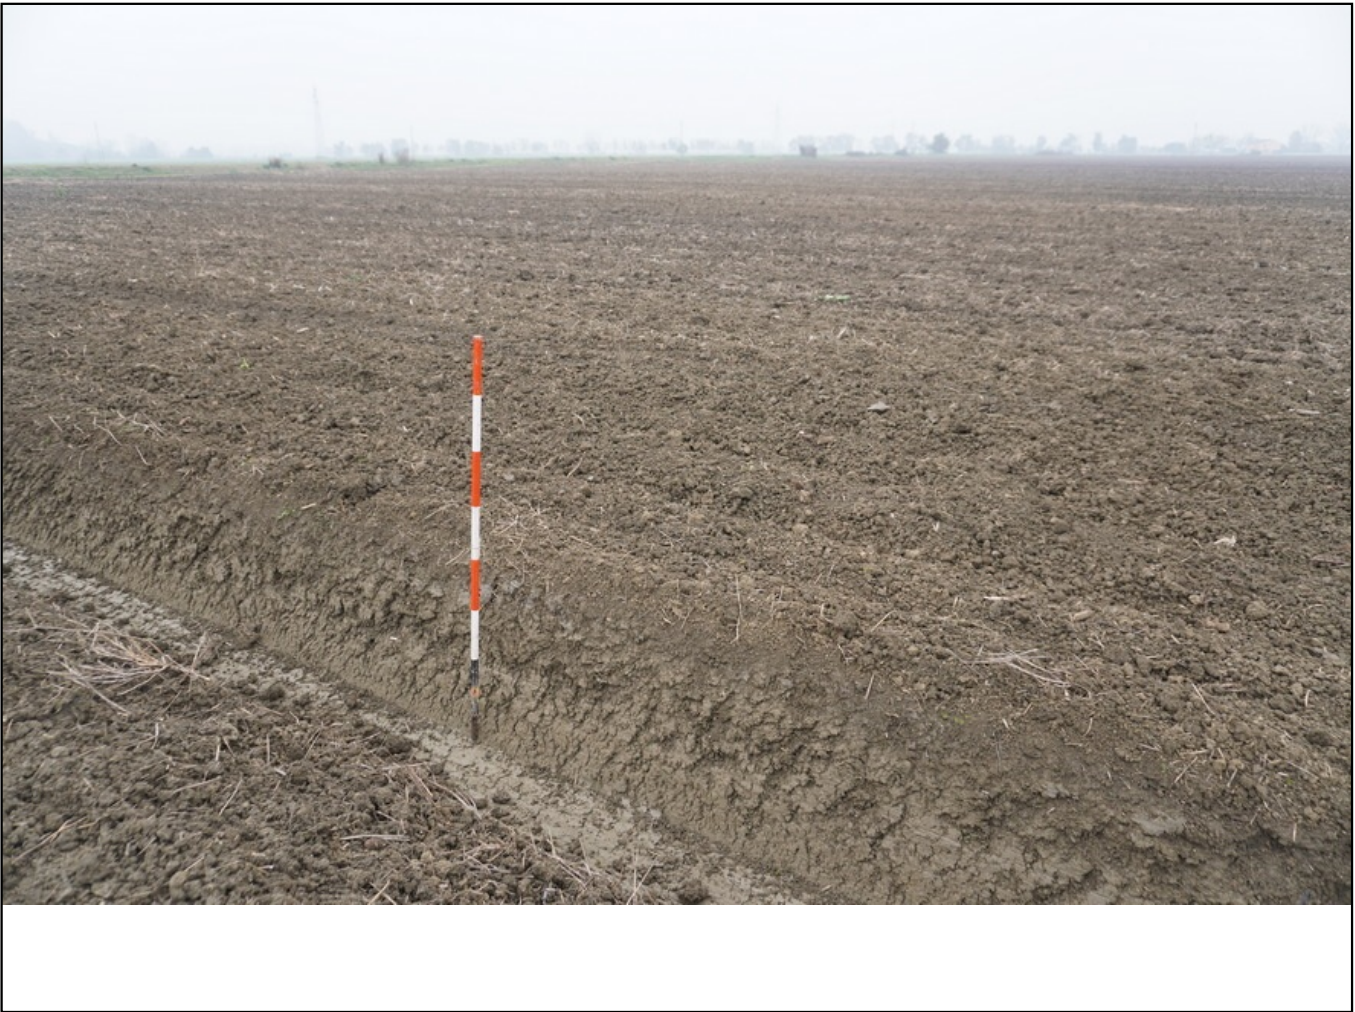
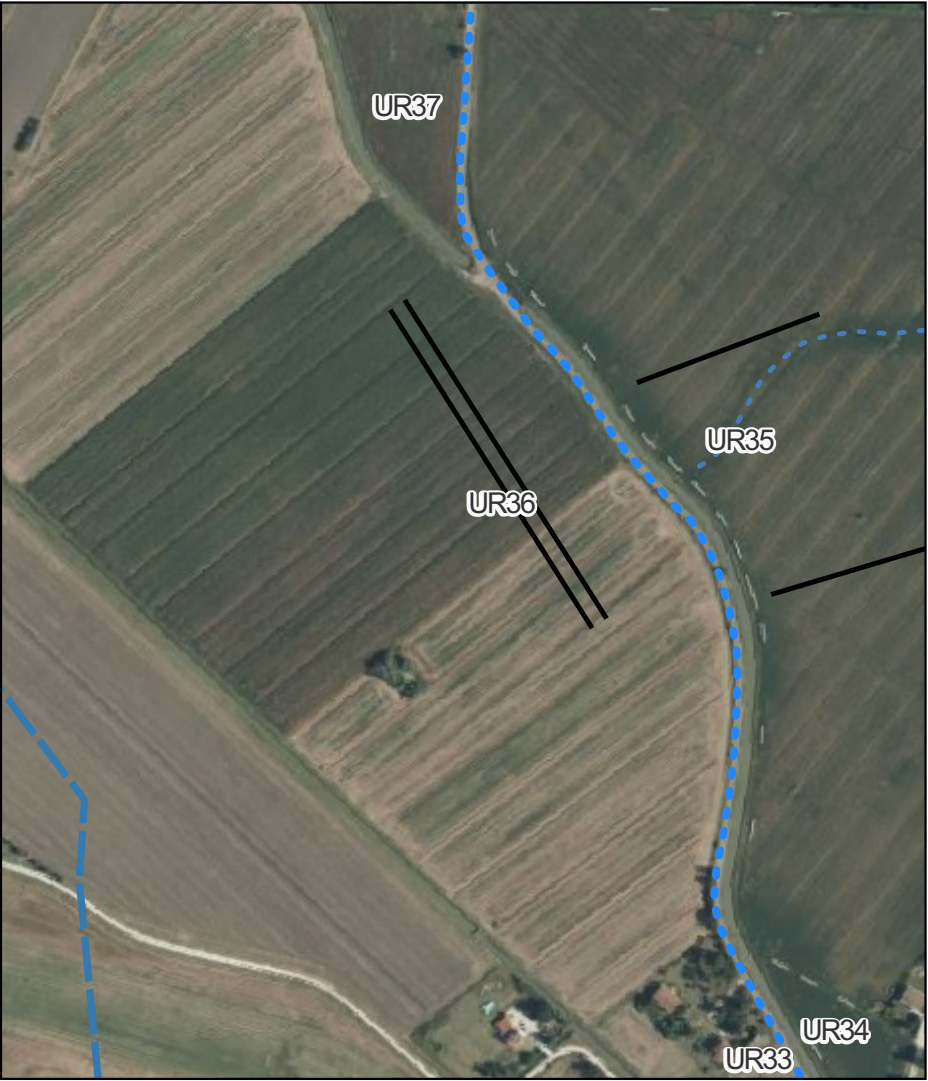
Immagine da ricognizione.

Unità di ricognizione UR36 - Data 2024/11/20

Visibilità del suolo: 5

**Copertura del suolo:** superficie agricola utilizzata - Appezamento agrario con terreno fresato, preparato per la semina. In questo frangente si è potuto documentare una finestra stratigrafica offerta da una recente pulizia di un fronte spondale di una scolina, per una profondità di ca 70 cm dal piano campagna, mettendo in evidenza la tabularità della stratigrafia del primo metro. L'anomalia rettilinea è stata verificata e non ha restituito risposte interpretative.

**Sintesi geomorfologica:** Superficie tabulare regolare, suolo a matrice limo-sabbiosa omogenea.
