# IMPIANTO AGRIVOLTAICO "FERRARA 5"

FERRARA  
(FE)

## PROGETTO DEFINITIVO

| <b>TAVOLE ALLEGATE ALLA VALUTAZIONE<br/>PREVENTIVA DELL'INTERESSE ARCHEOLOGICO</b> | | |

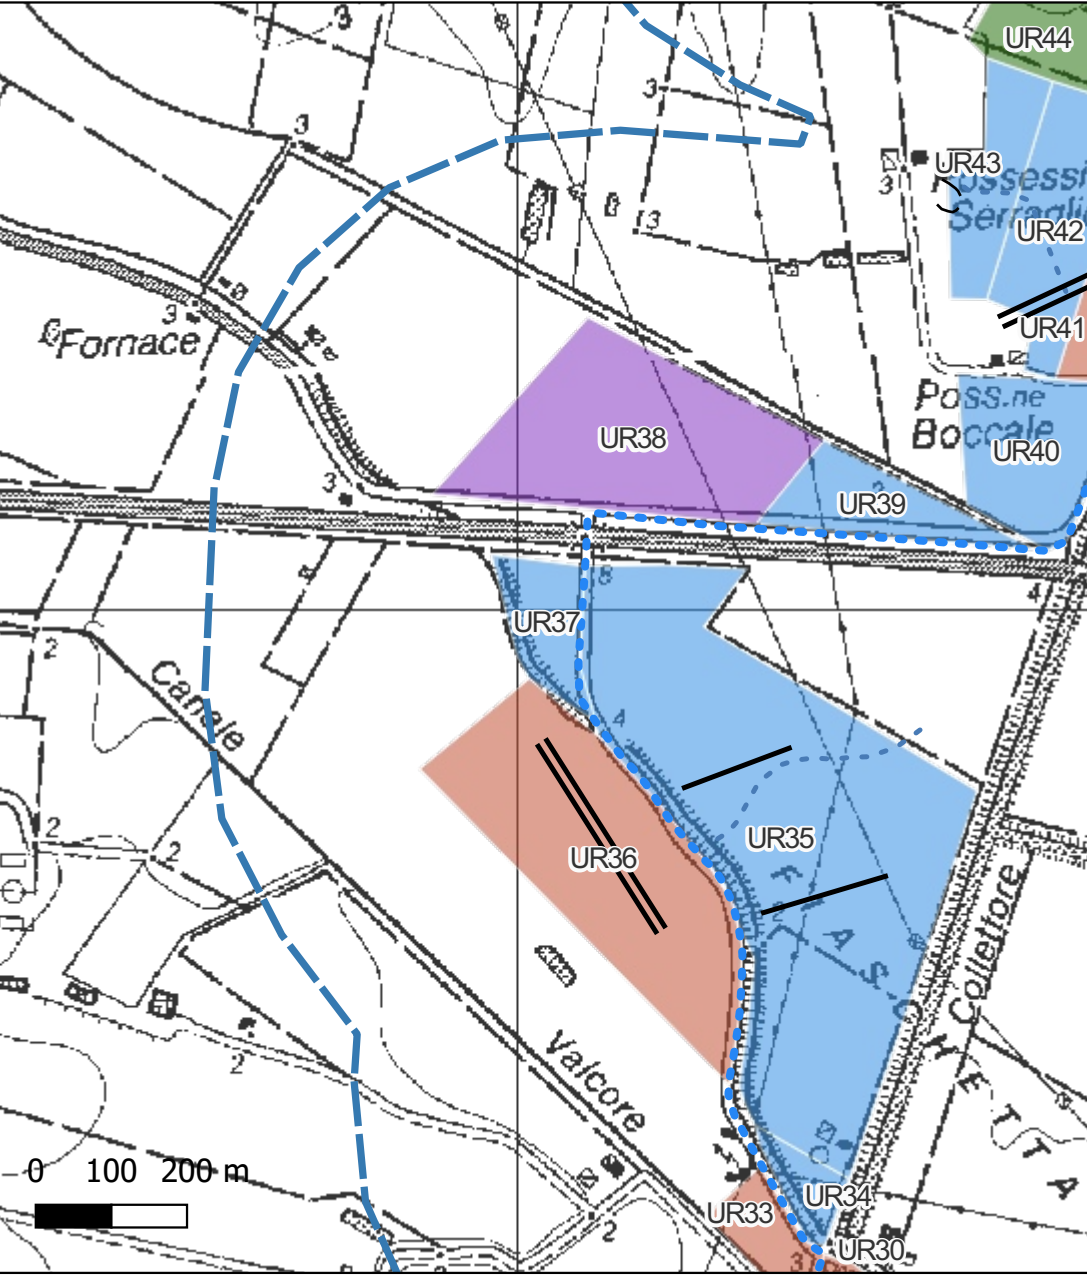
Sintesi geomorfologica: Superficie tabulare regolare. Si può notare in questo settore la conformazione degli aggeri stradali in relazione al corso fluviale, ben al di sotto della quota stradale.

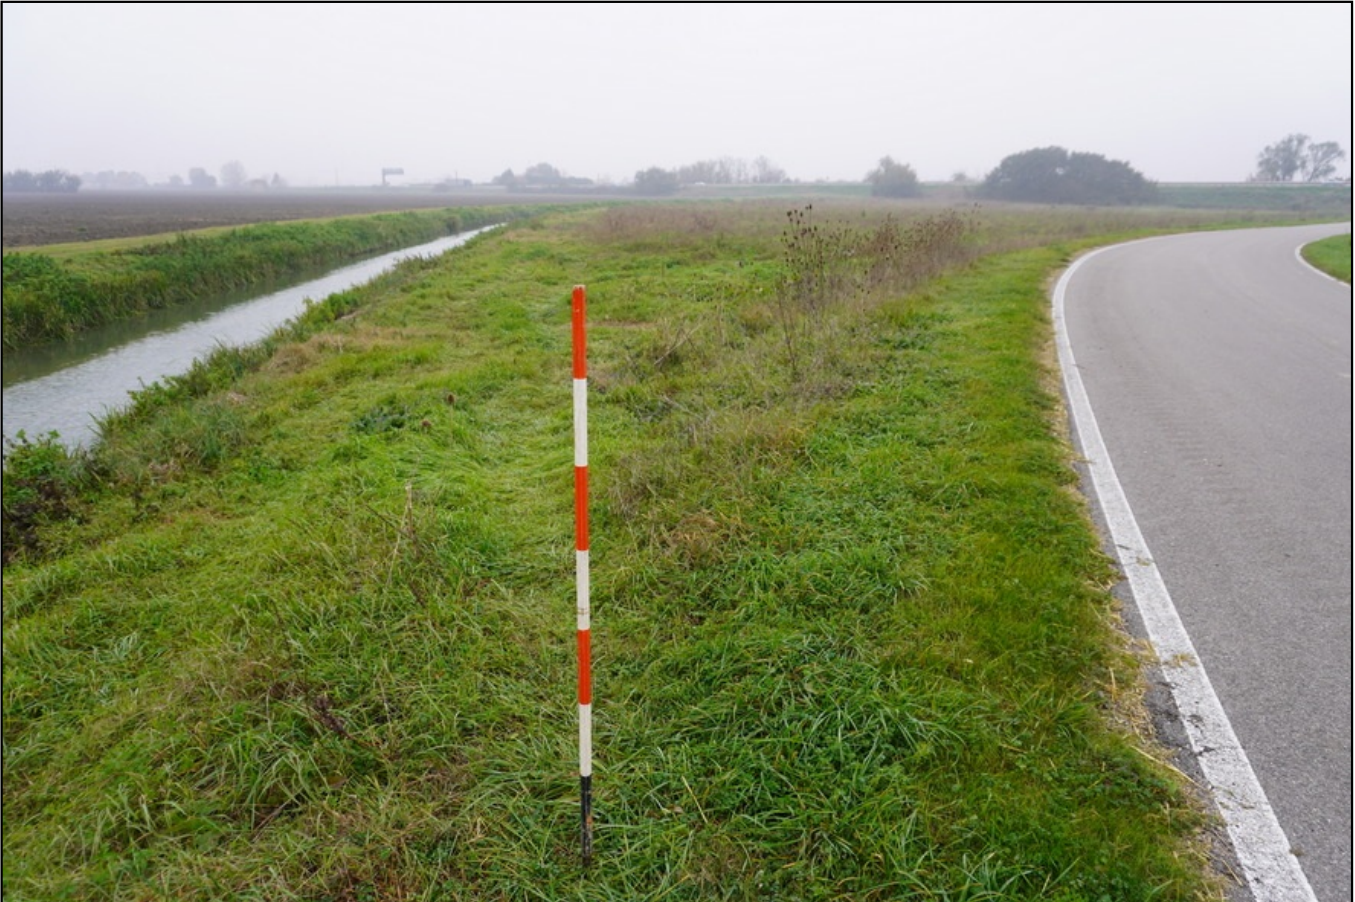
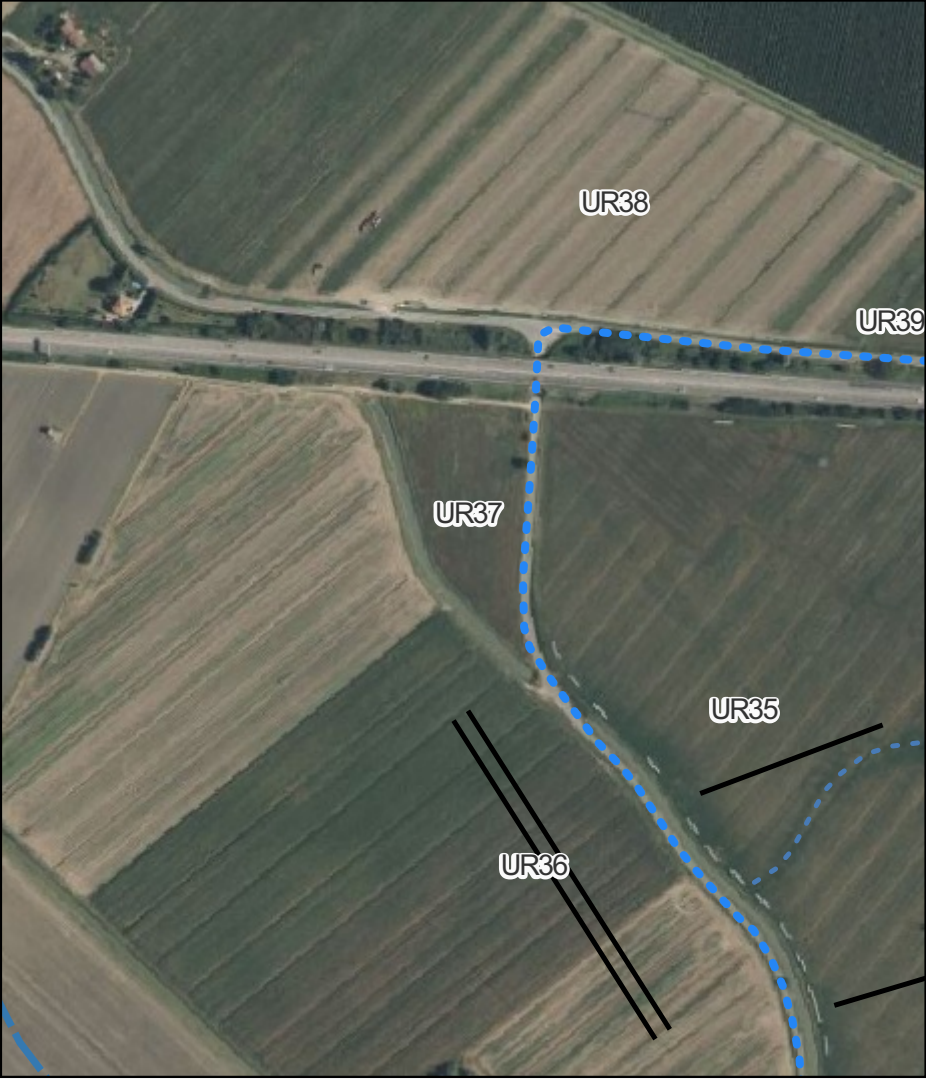
Immagine da ricognizione.

Unità di ricognizione UR37 - Data 2024/11/20

Visibilità del suolo: 1

Copertura del suolo: superficie agricola utilizzata - Appezzamento agrario ad incolto.

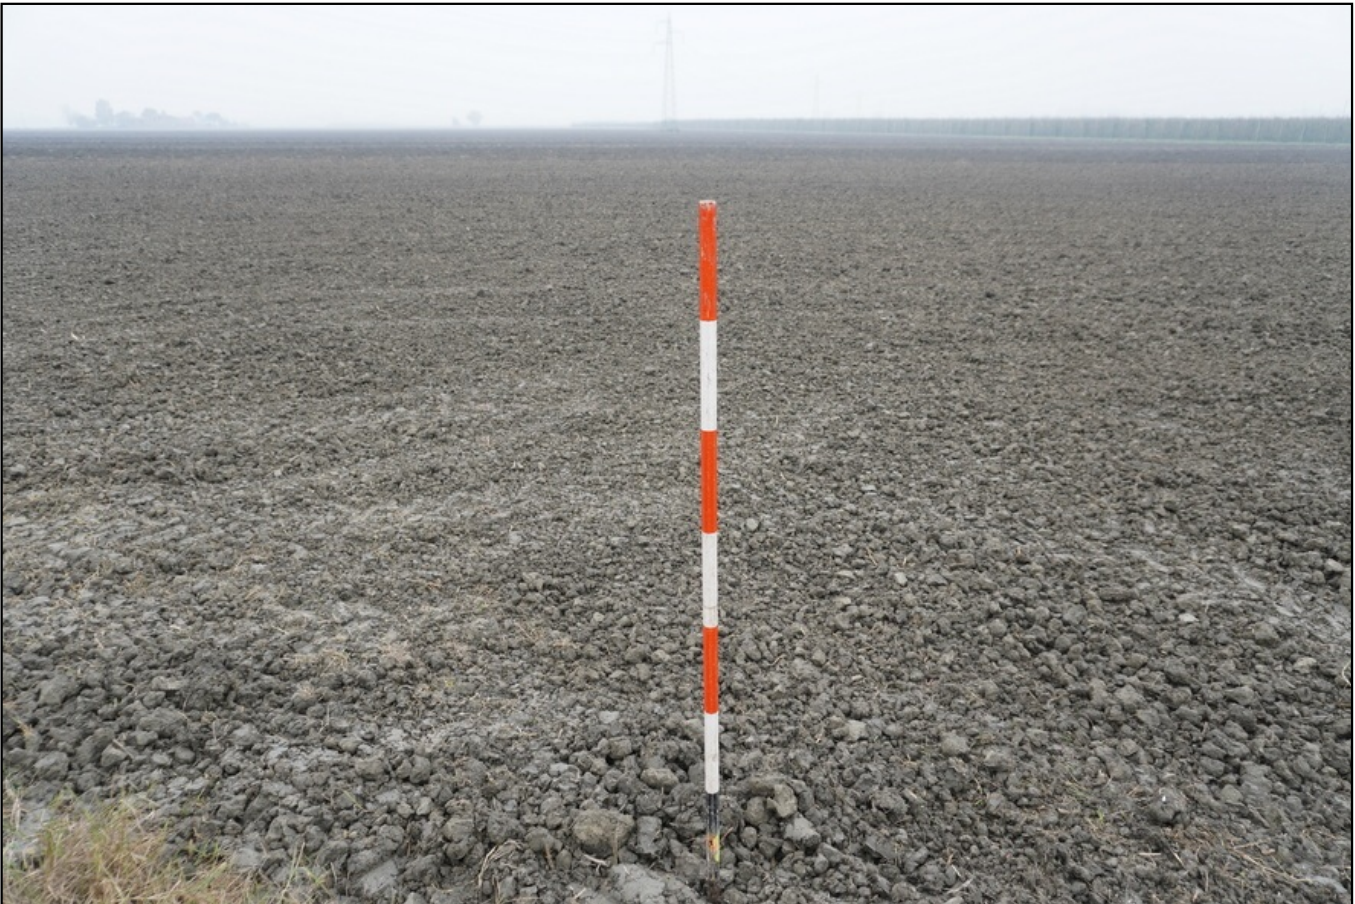
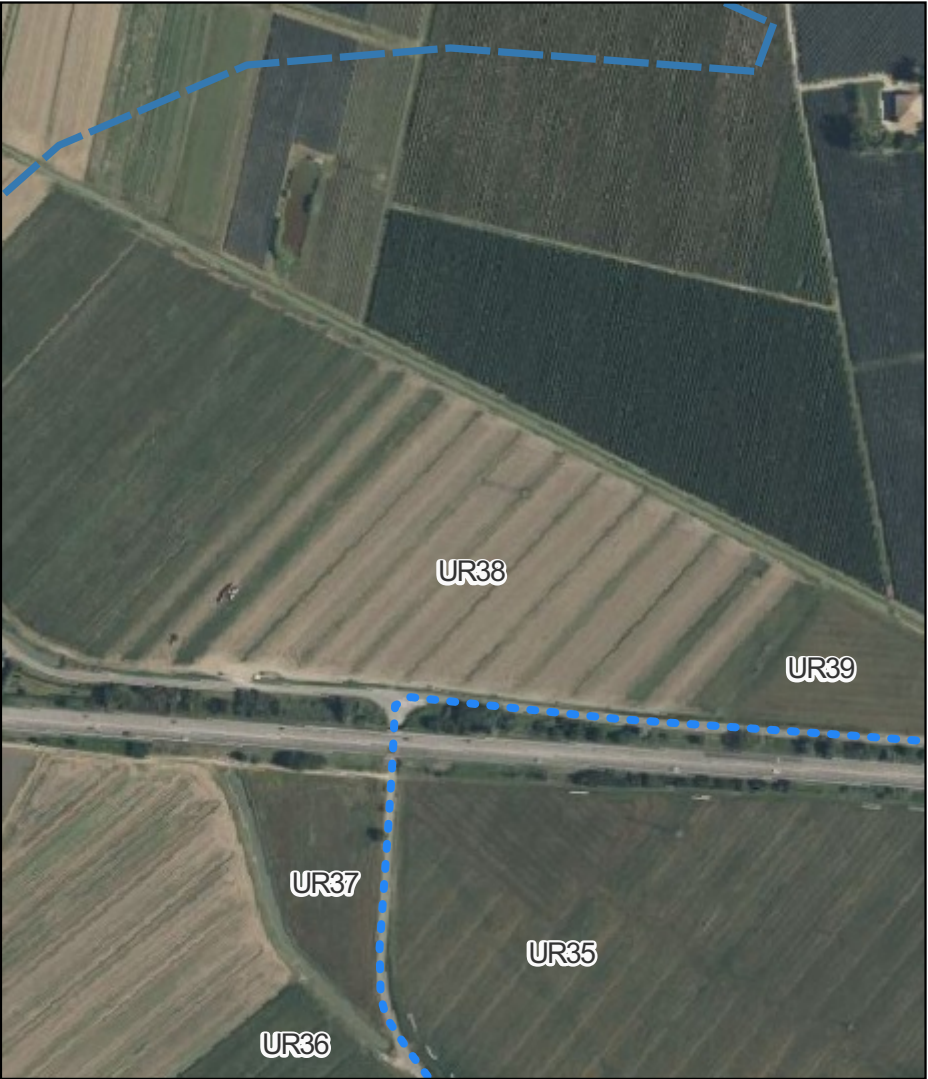
Immagine da ricognizione.

Unità di ricognizione UR38 - Data 2024/11/20

Visibilità del suolo: 4

Copertura del suolo: superficie agricola utilizzata - Appezamento agrario con terreno fresato, appena seminato.

Sintesi geomorfologica: Superficie tabulare regolare, suolo a matrice limo-sabbiosa omogenea.

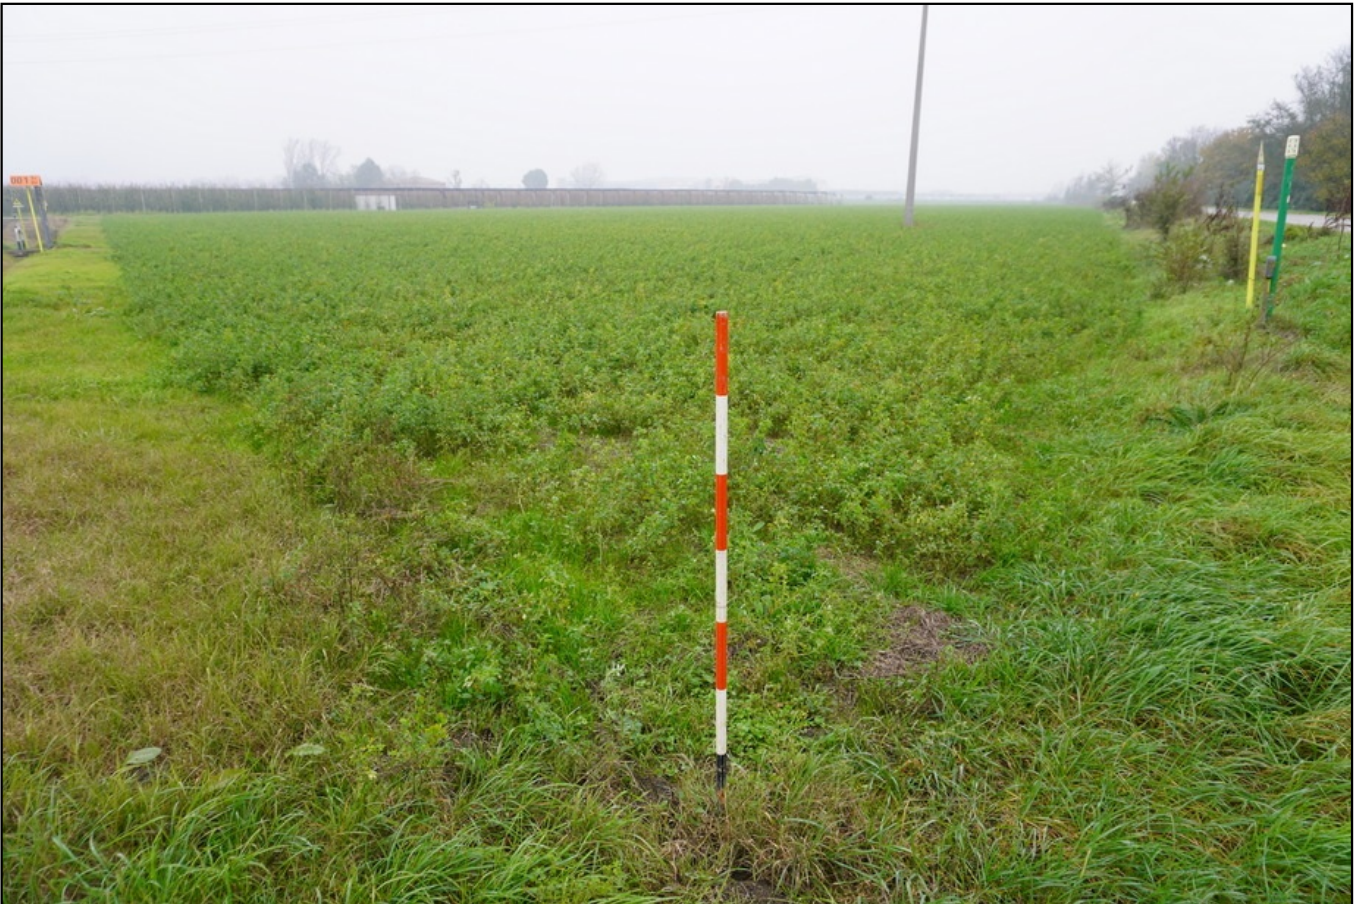
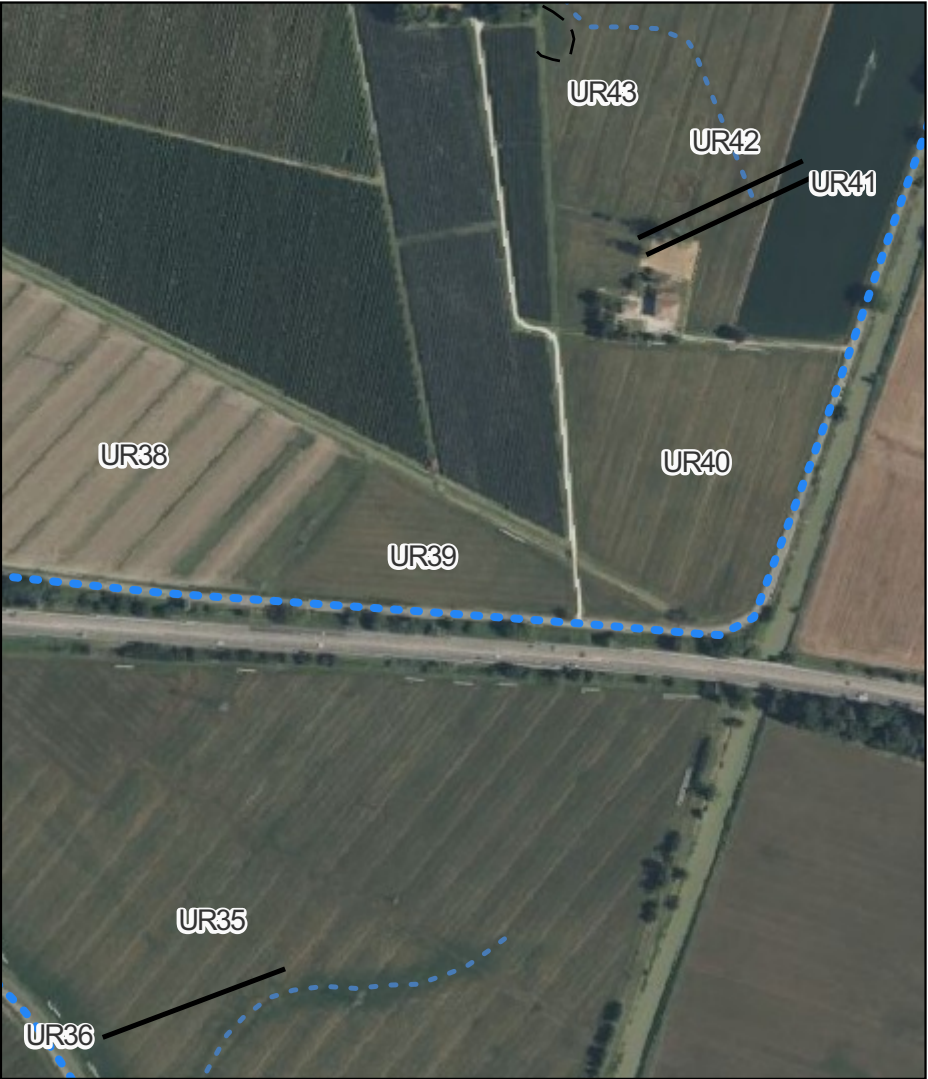
Immagine da ricognizione.

Unità di ricognizione UR39 - Data 2024/11/20

Visibilità del suolo: 1

Copertura del suolo: superficie agricola utilizzata - Prato stabile destinato alla produzione di foraggio.

Sintesi geomorfologica: Superficie tabulare.

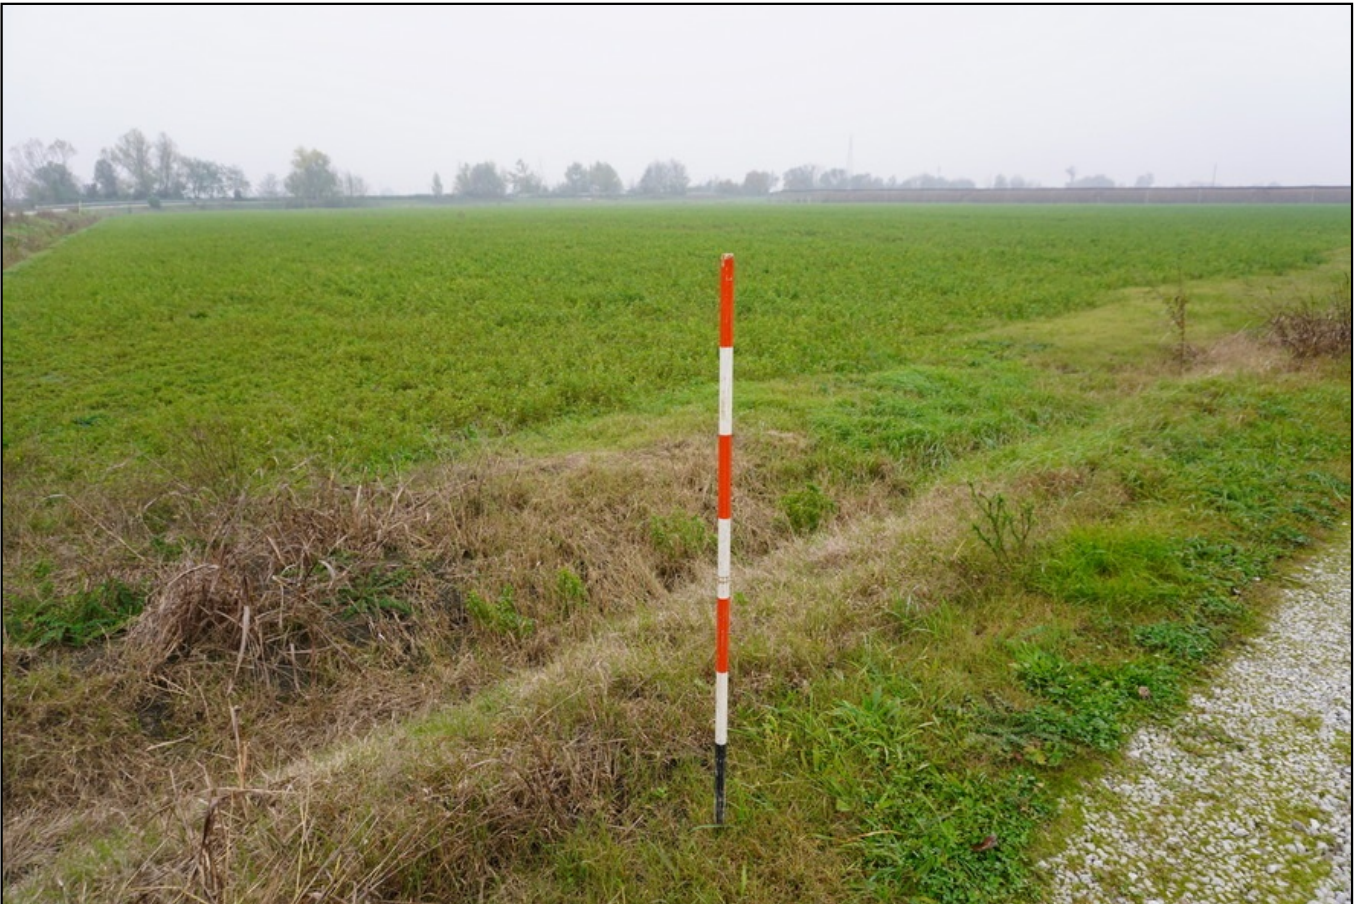
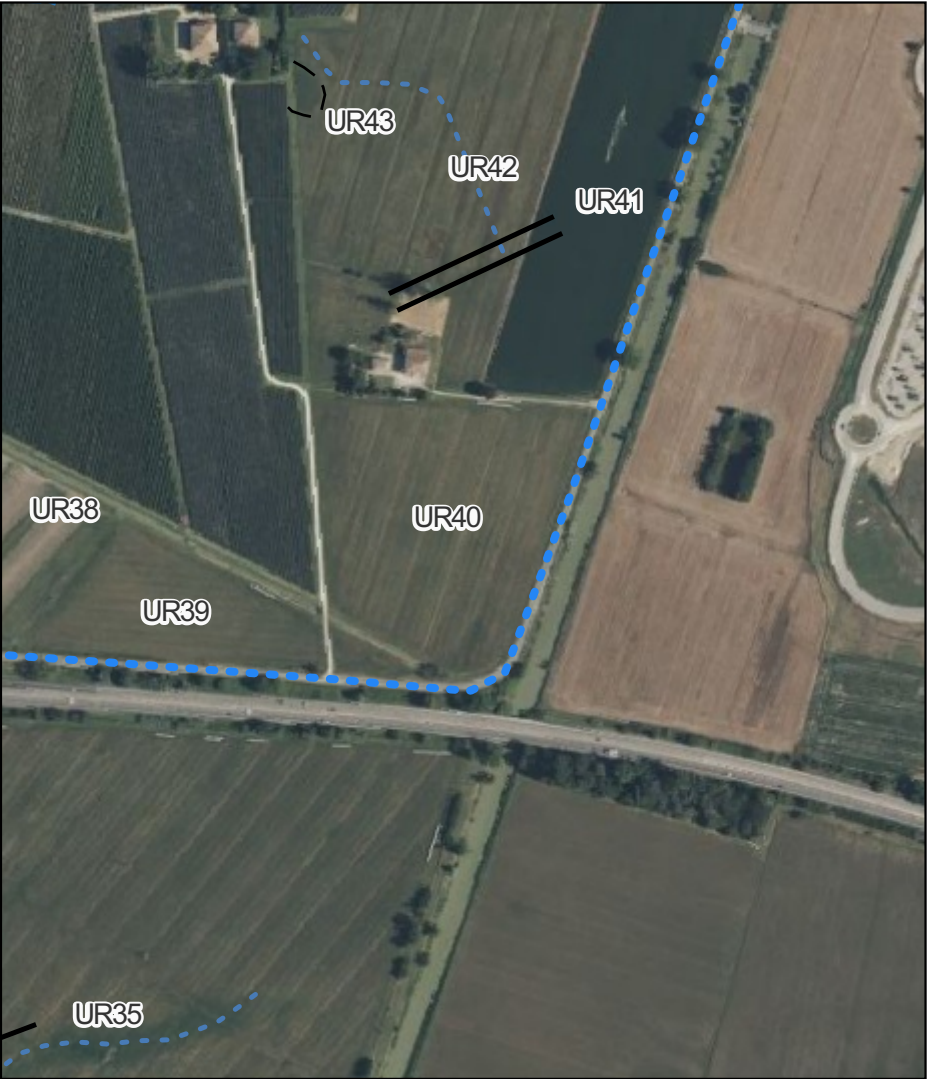
Immagine da ricognizione.

Unità di ricognizione UR40 - Data 2024/11/20

Visibilità del suolo: 1

Copertura del suolo: superficie agricola utilizzata - Prato stabile destinato alla produzione di foraggio.

Sintesi geomorfologica: Superficie tabulare.

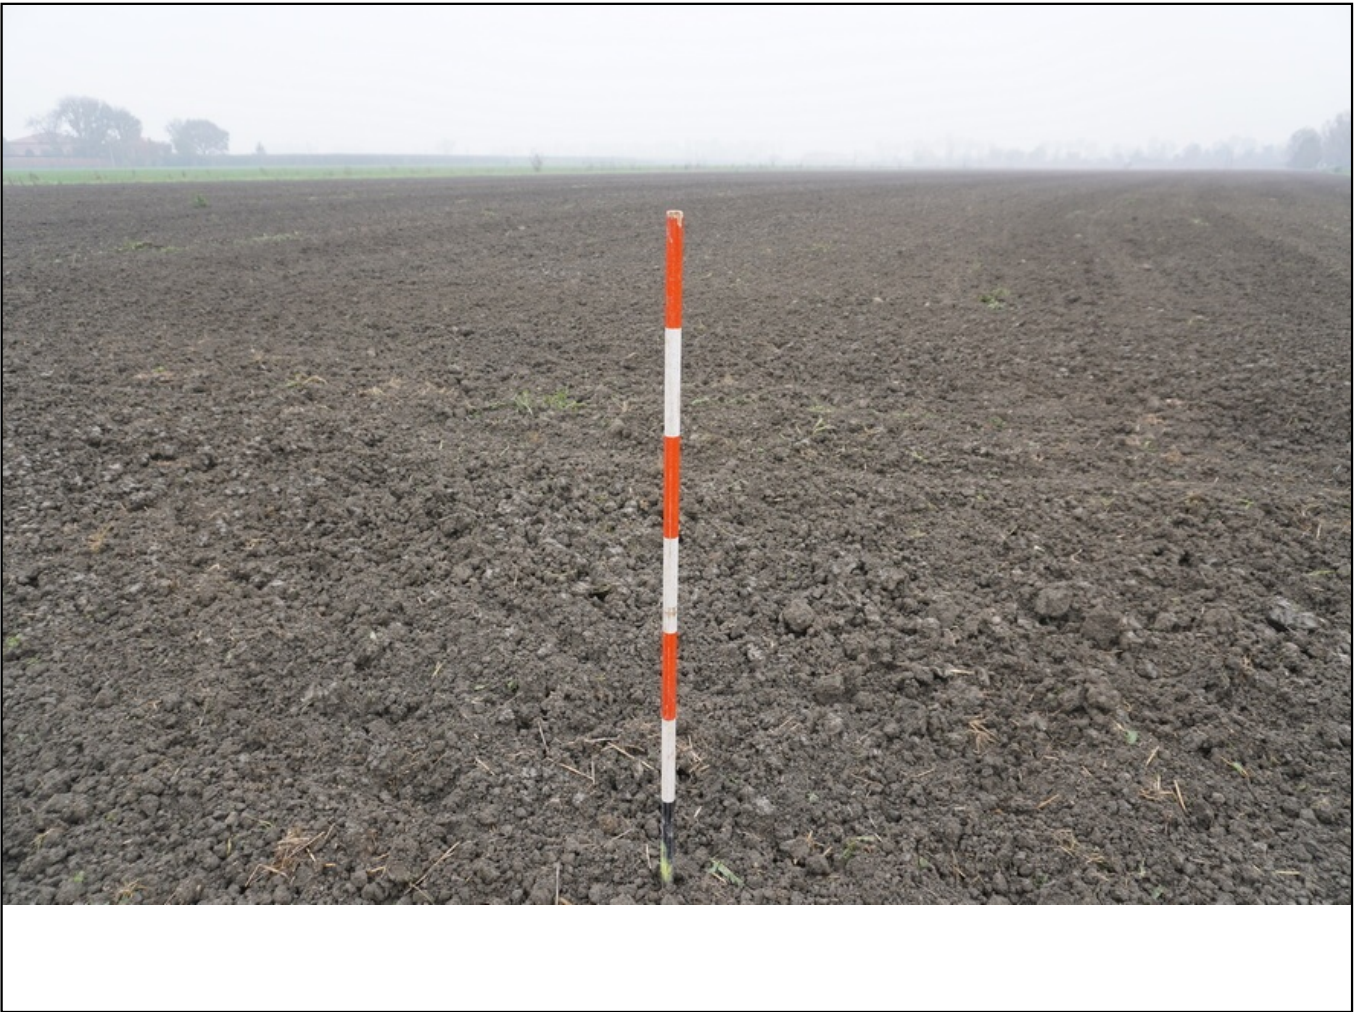
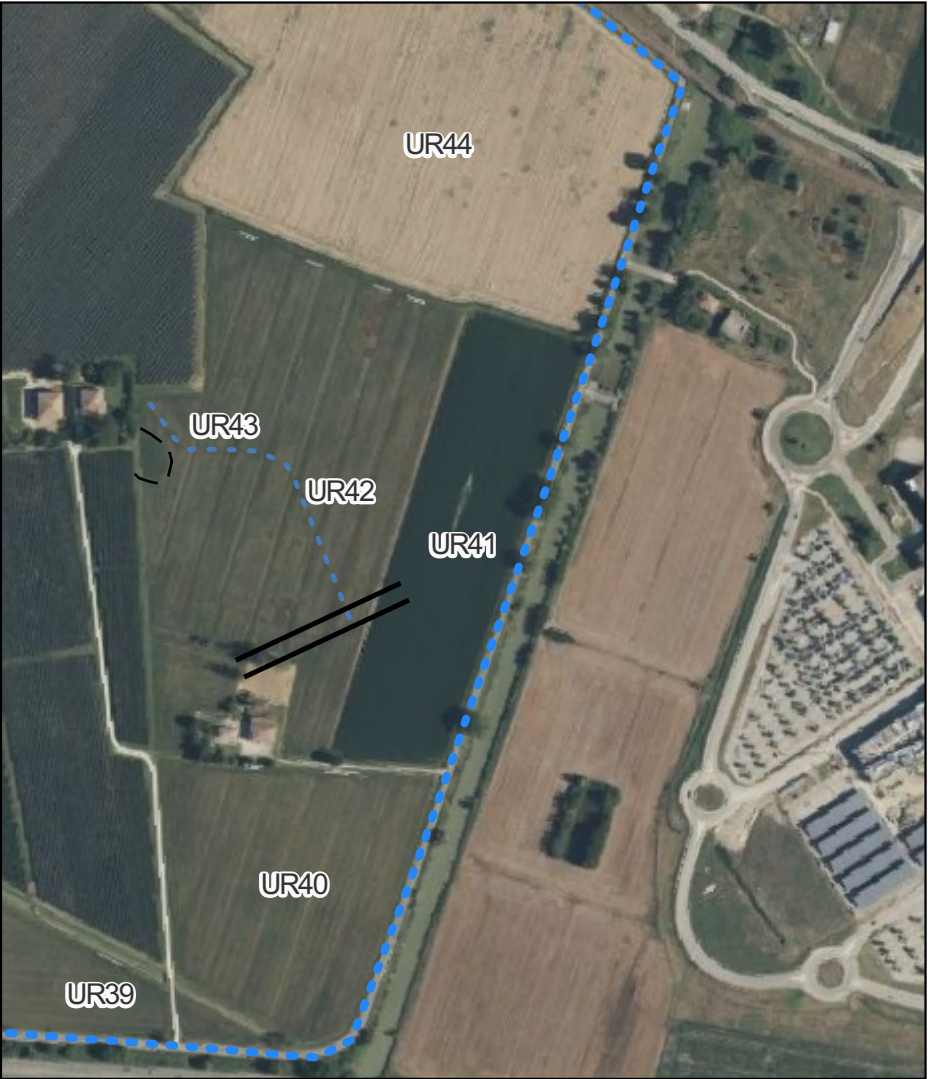
Immagine da ricognizione.

Unità di ricognizione UR41 - Data 2024/11/20

Visibilità del suolo: 5

Copertura del suolo: superficie agricola utilizzata - Appezamento agrario con terreno fresato, preparato per la semina. Le anomalie nn. 11 e 12 sono state verificate con esito negativo.

Sintesi geomorfologica: Superficie tabulare regolare, suolo a matrice limo-sabbiosa omogenea.

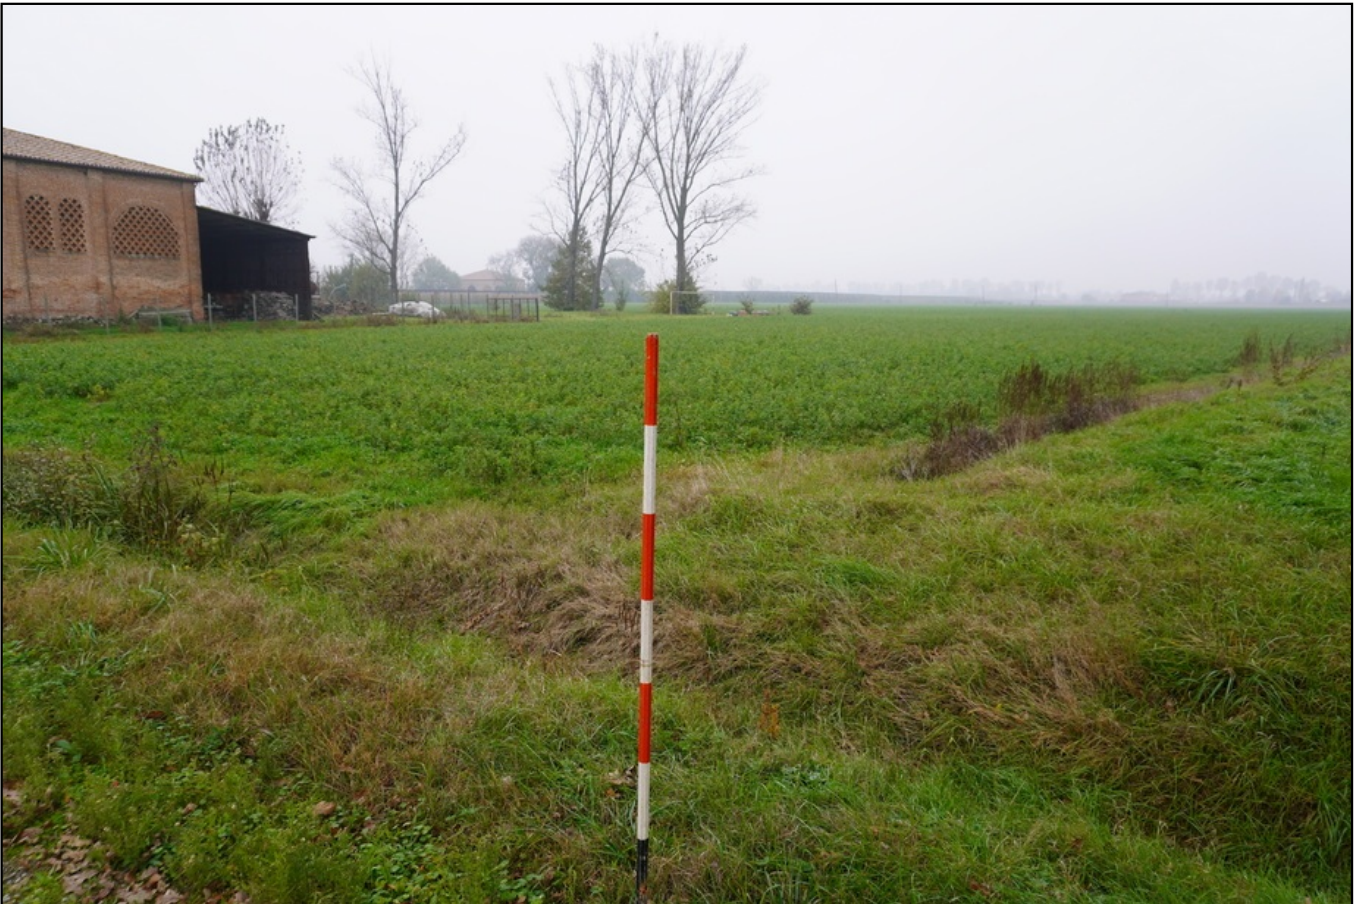
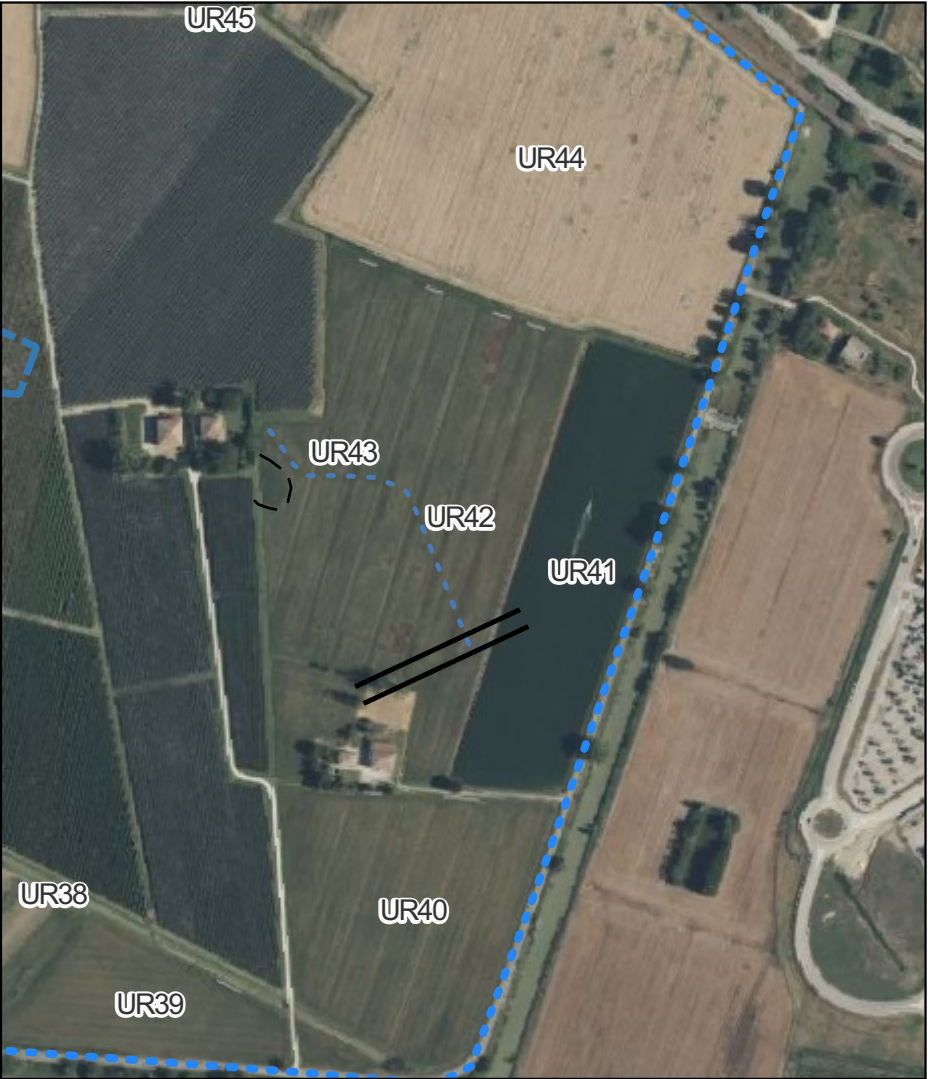
Immagine da ricognizione.

Unità di ricognizione UR42 - Data 2024/11/20

Visibilità del suolo: 1

Copertura del suolo: superficie agricola utilizzata - Prato stabile destinato alla produzione di foraggio.

Sintesi geomorfologica: Superficie tabulare.

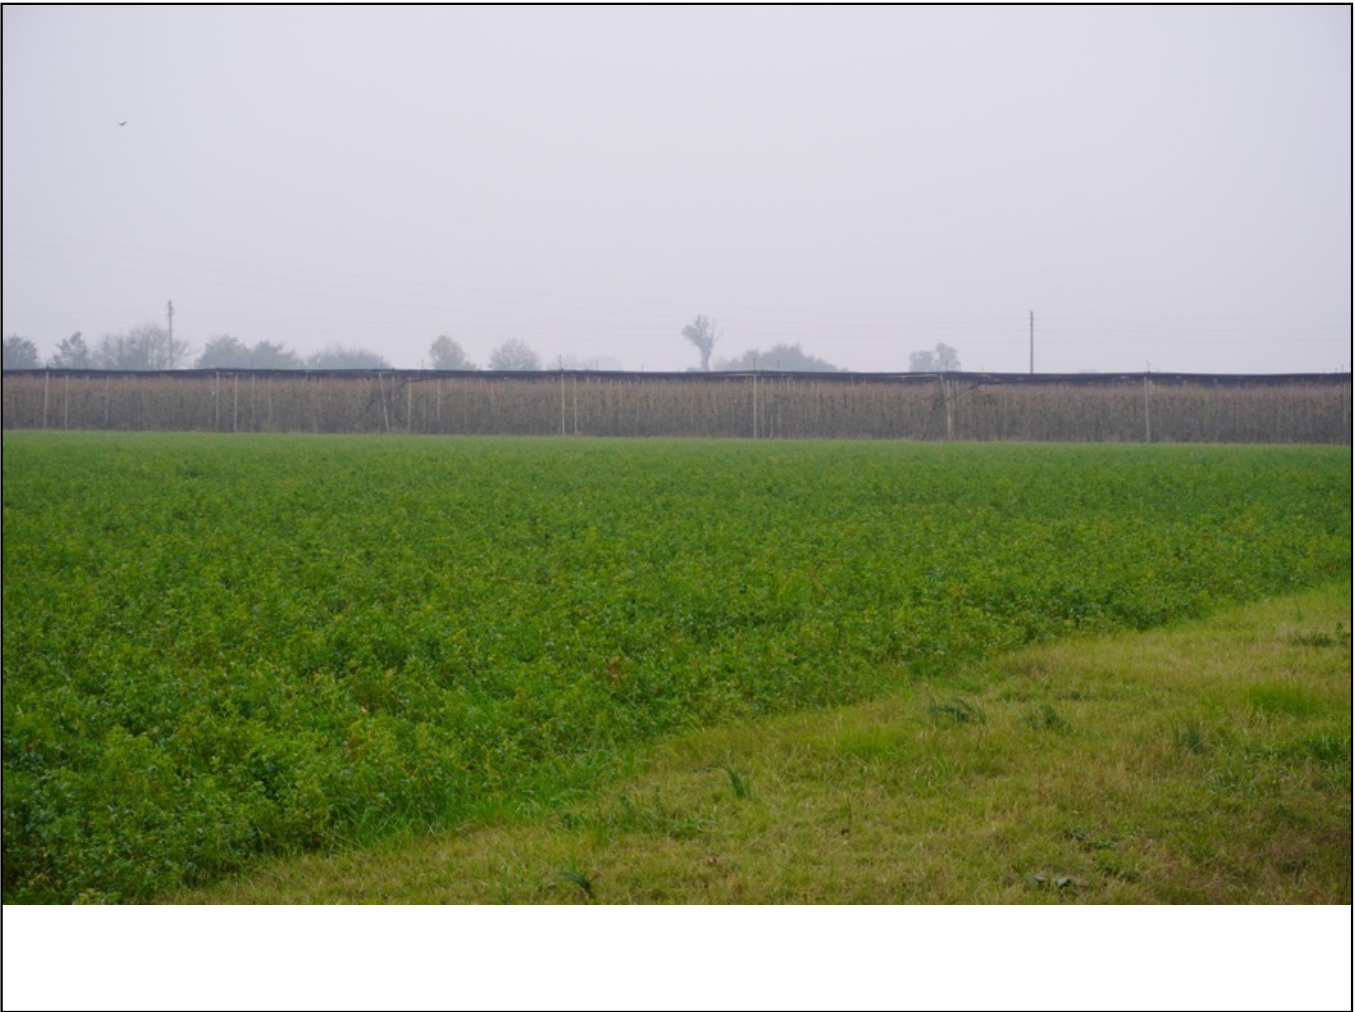
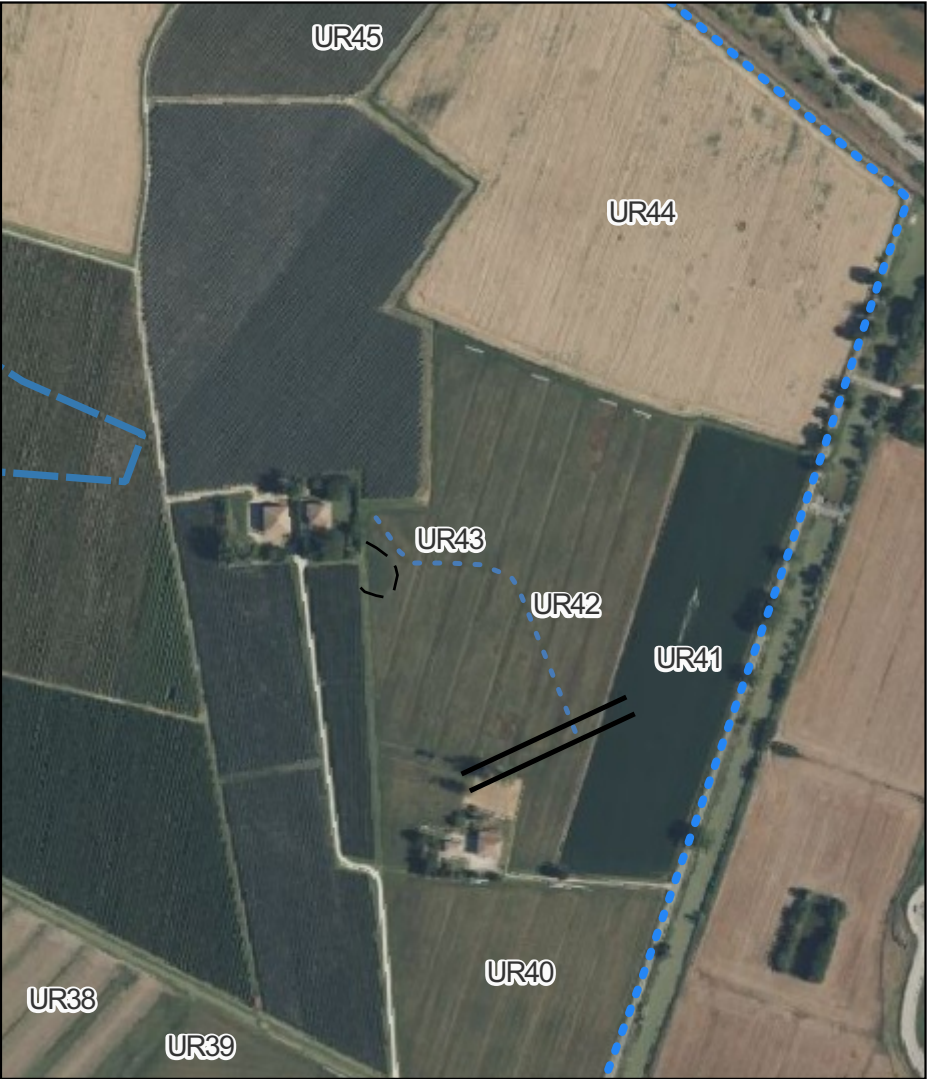
Immagine da ricognizione.

Unità di ricognizione UR43 - Data 2024/11/20

Visibilità del suolo: 1

Copertura del suolo: superficie agricola utilizzata - Superficie destinata a coltura arborea da frutto con piante di medie dimensioni e terreno erbato. Non è stato possibile verificare l'anomalia.

Sintesi geomorfologica: Superficie sub-tabulare.

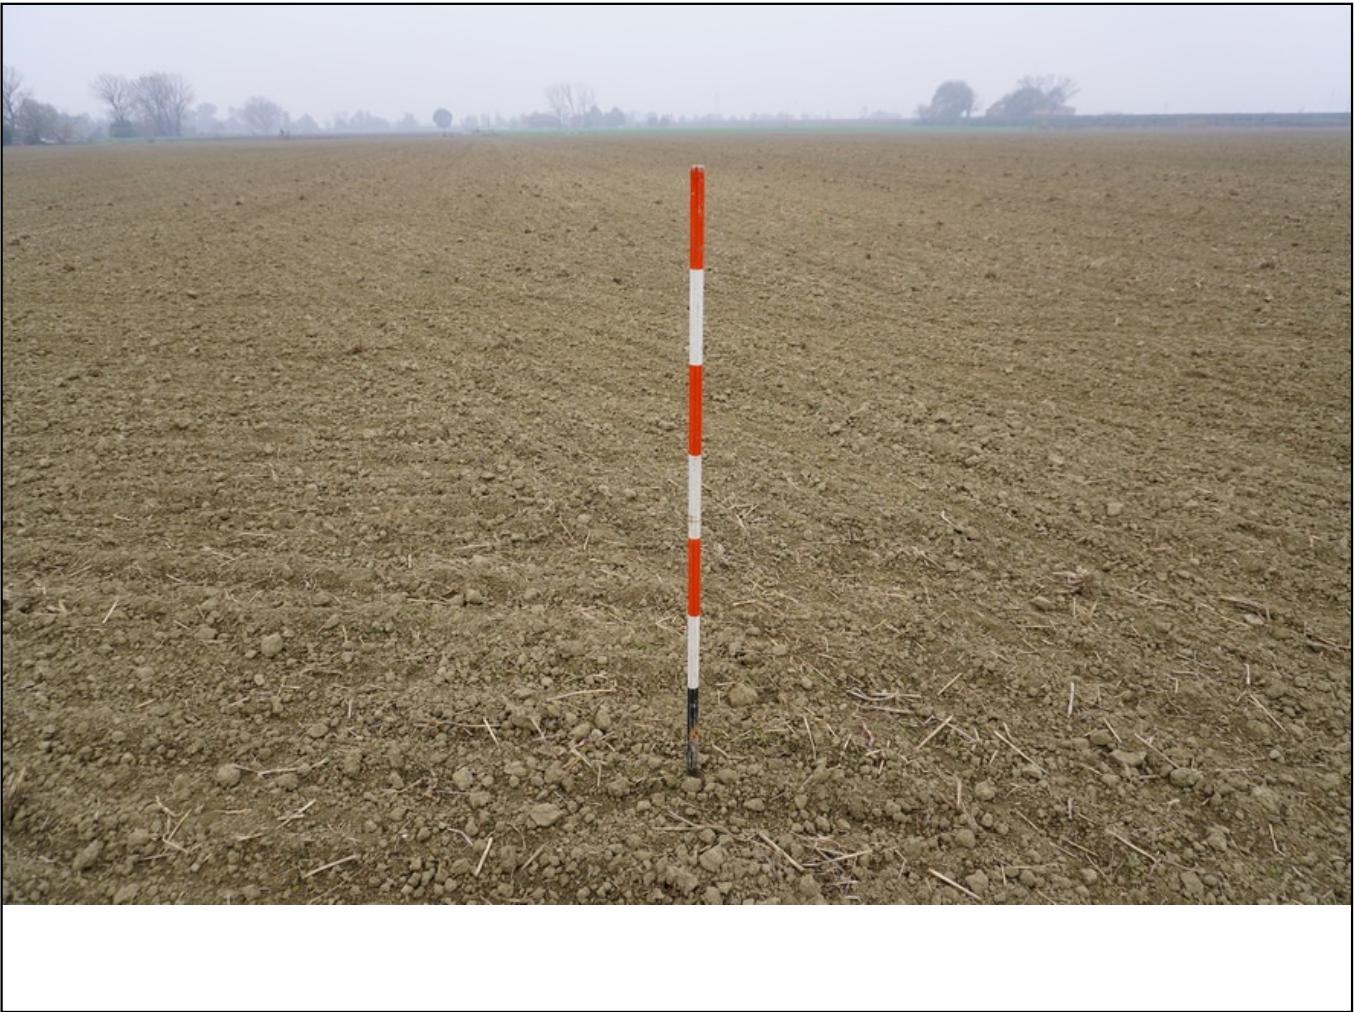
Immagine da ricognizione.

Unità di ricognizione UR44 - Data 2024/11/20

Visibilità del suolo: 2

Copertura del suolo: superficie agricola utilizzata - Appezzamento agrario con terreno fresato, preparato per la semina.

Sintesi geomorfologica: Superficie tabulare regolare, suolo a matrice limo-sabbiosa omogenea priva di inclusi.

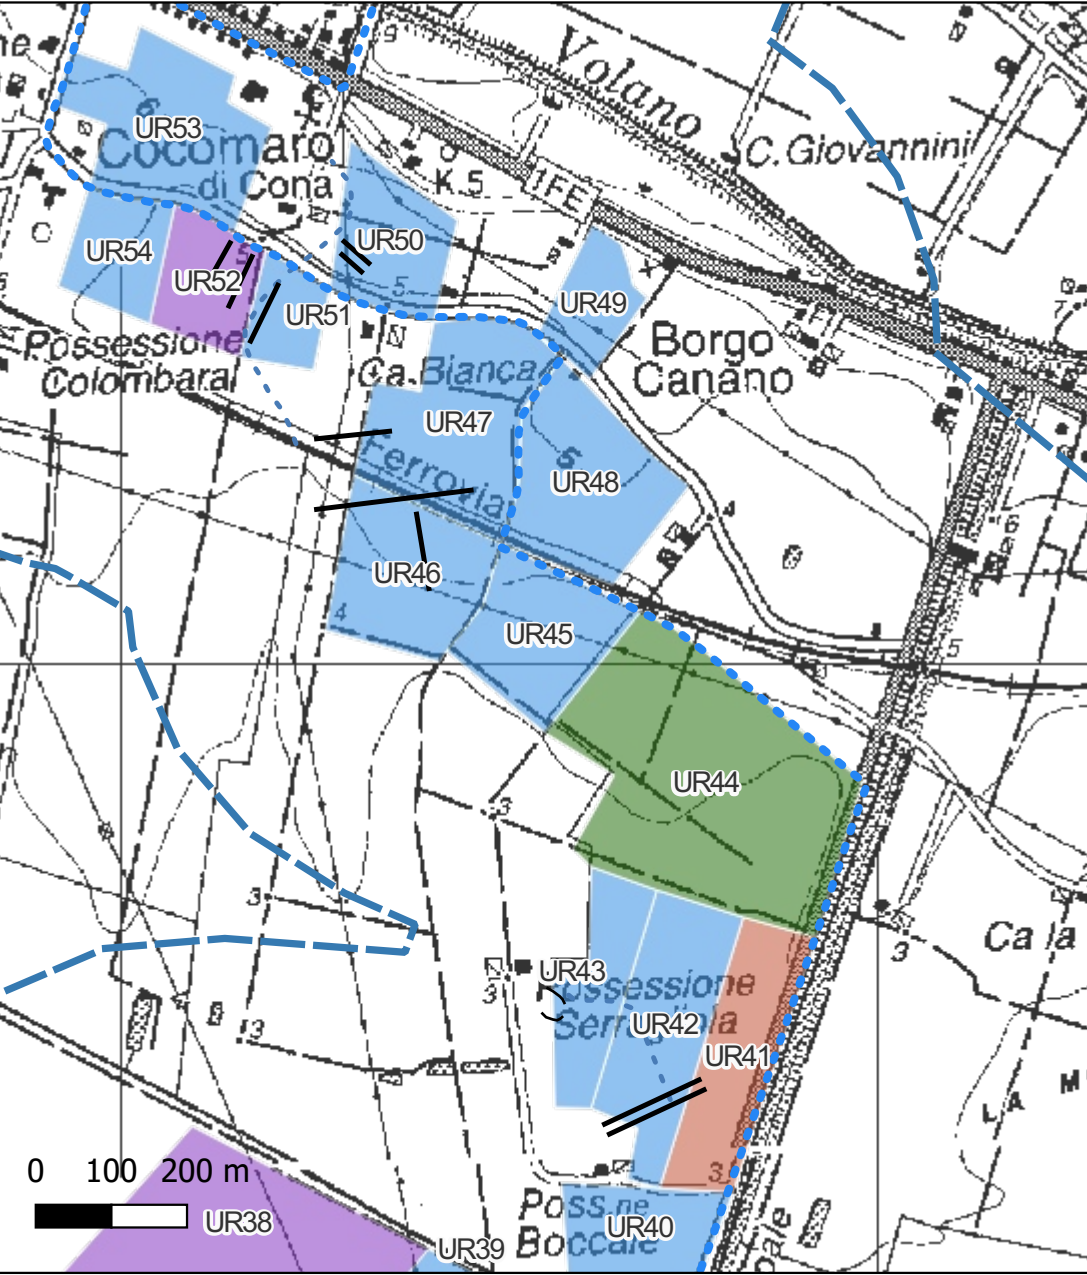
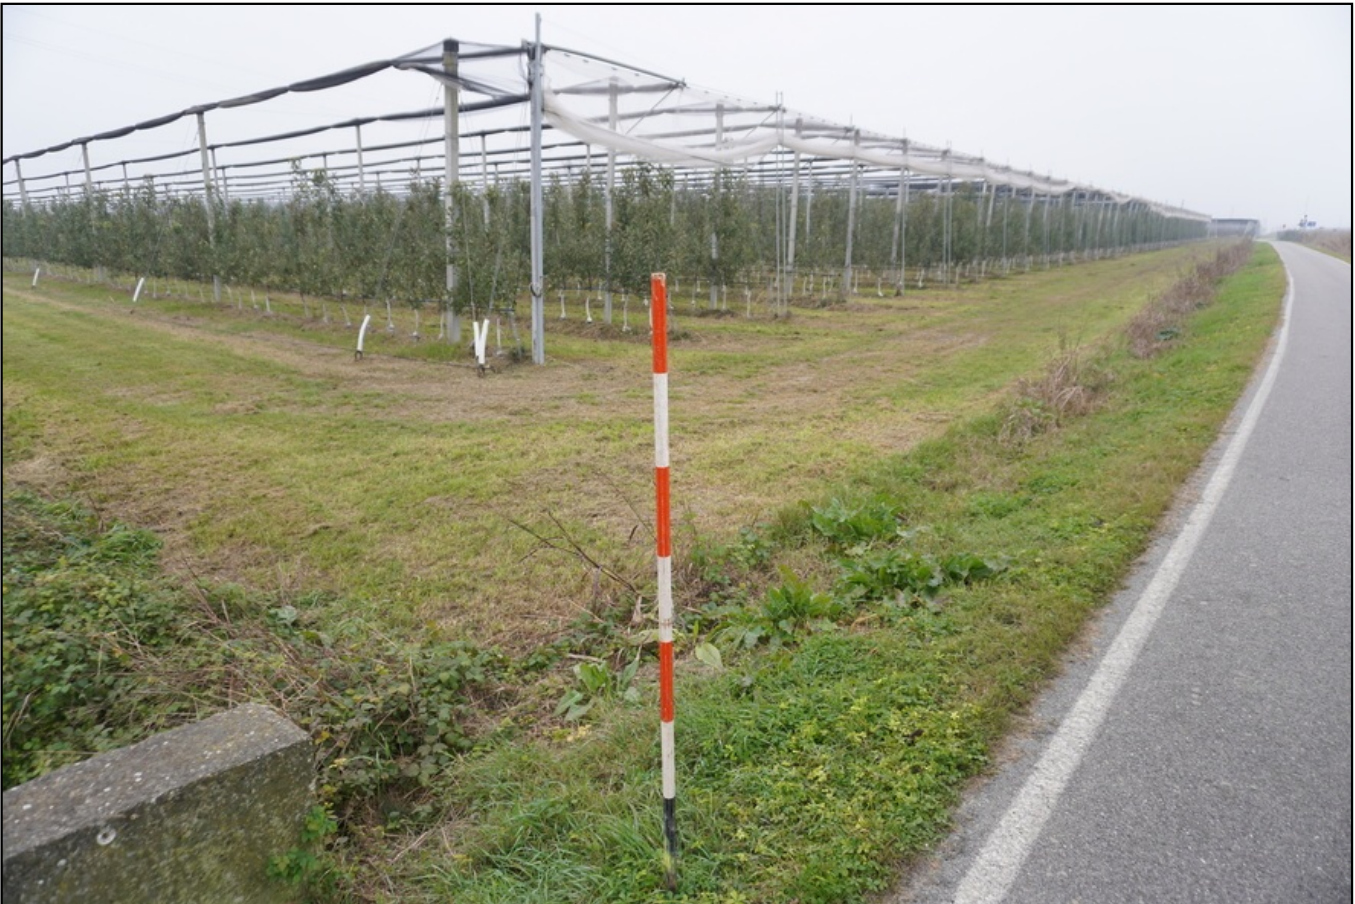
Unità di ricognizione UR45 - Data 2024/11/20

Visibilità del suolo: 1

Copertura del suolo: superficie agricola utilizzata - Superficie destinata a coltura arborea da frutto con piante di medie dimensioni e terreno erbato.
