# IMPIANTO AGRIVOLTAICO "FERRARA 5"

FERRARA  
(FE)

## PROGETTO DEFINITIVO

| <b>TAVOLE ALLEGATE ALLA VALUTAZIONE<br/>PREVENTIVA DELL'INTERESSE ARCHEOLOGICO</b> | | |

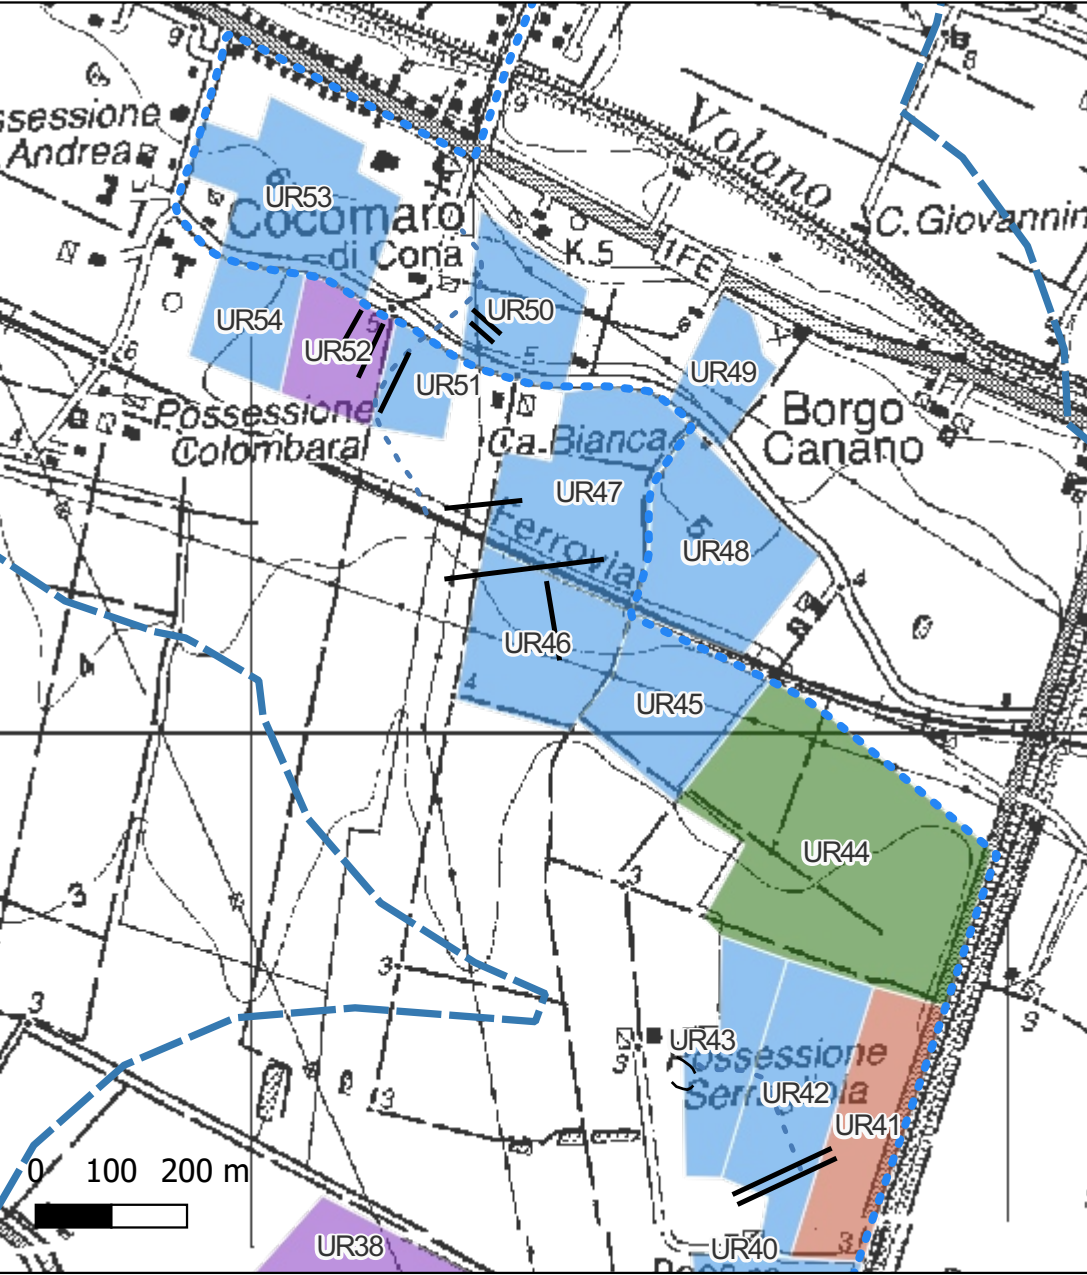
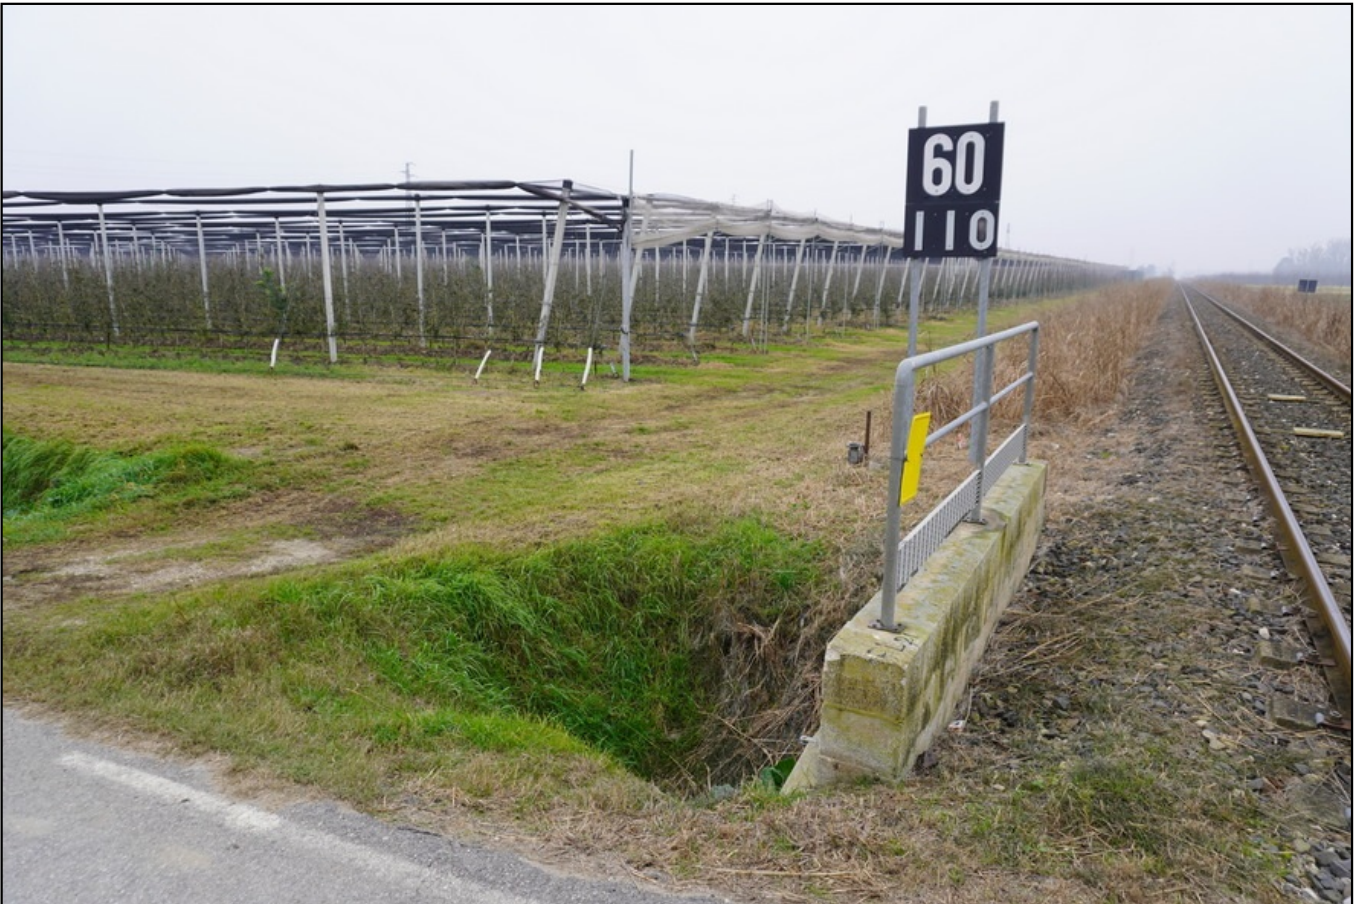
Unità di ricognizione UR46 - Data 2024/11/20

Visibilità del suolo: 1

Copertura del suolo: superficie agricola utilizzata - Superficie destinata a coltura arborea da frutto con piante di medie dimensioni e terreno erbato. In tal modo non è stato possibile stabilire l'origine formativa delle anomalie riscontrate in fase di analisi.

Sintesi geomorfologica: Superficie planare regolare.

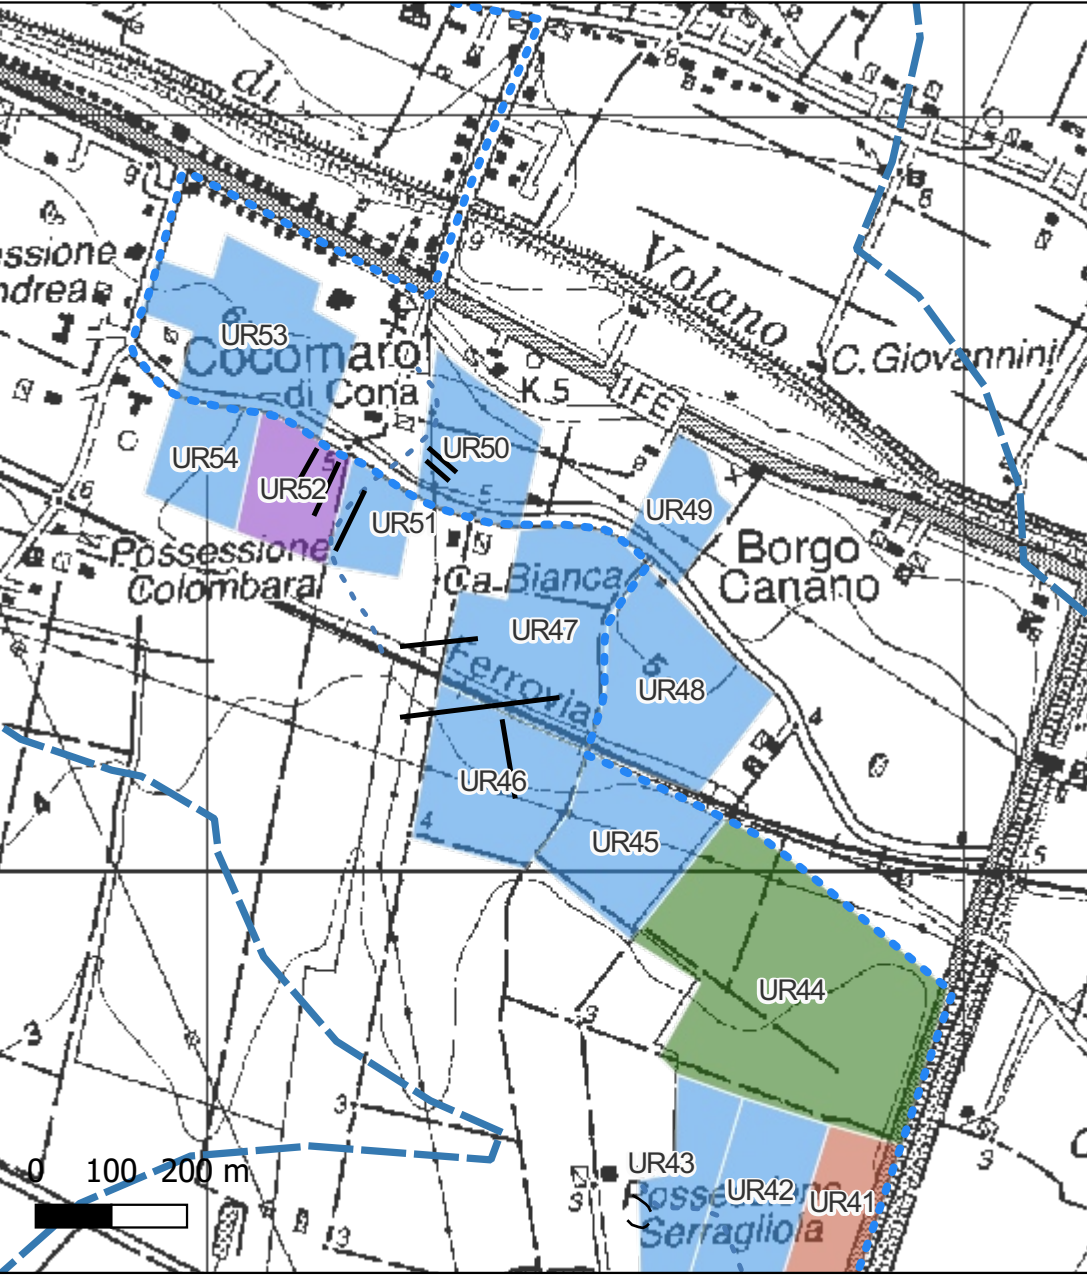
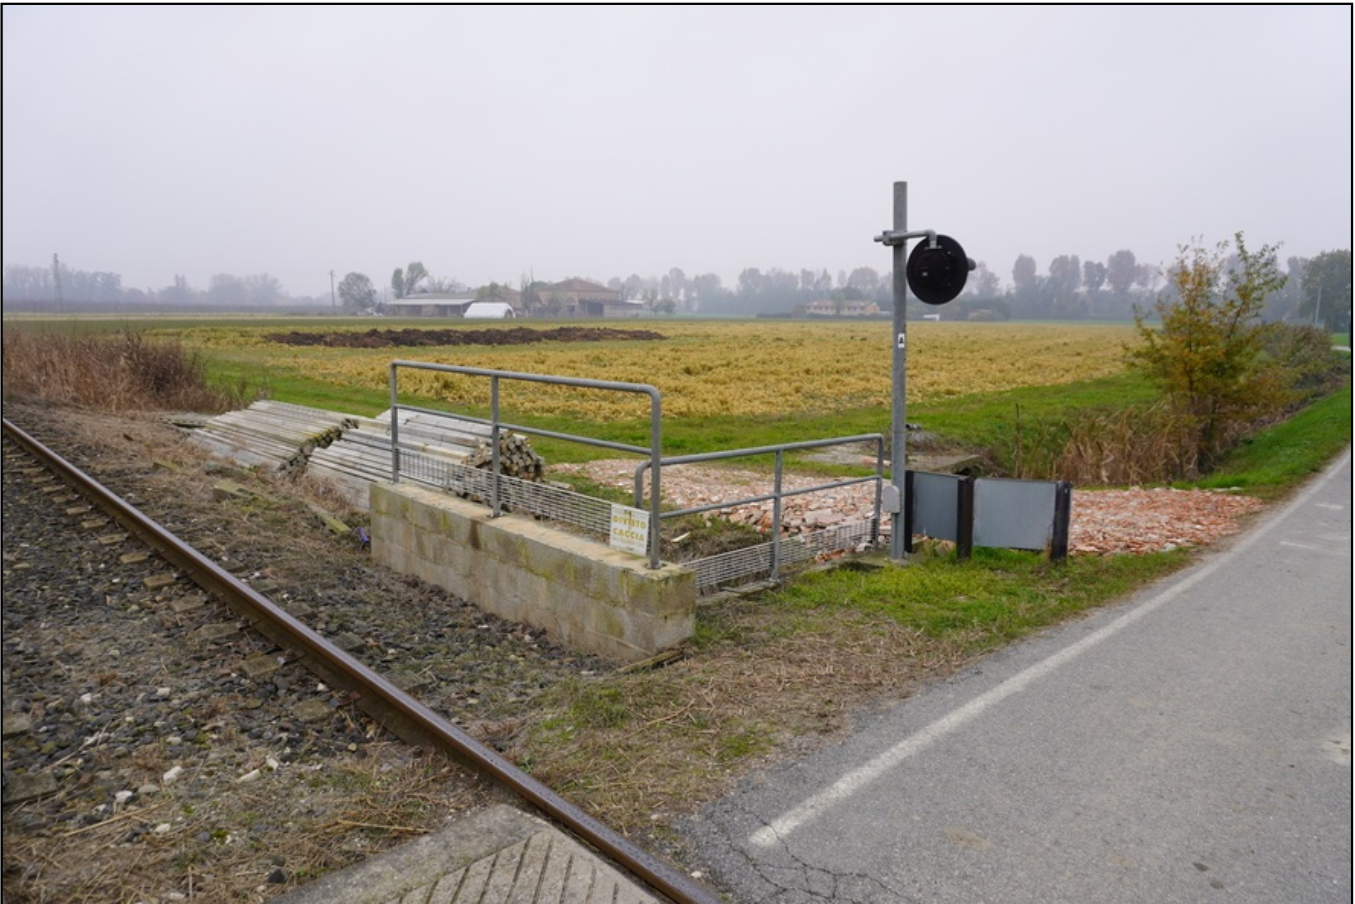
Unità di ricognizione UR47 - Data 2024/11/20

Visibilità del suolo: 1

Copertura del suolo: superficie agricola utilizzata - Appezzamento agricolo ad incolto. Non è stato quindi possibile verificare l'origine formativa delle anomalie riscontrate in fase di analisi.

Sintesi geomorfologica: Superficie planare regolare.

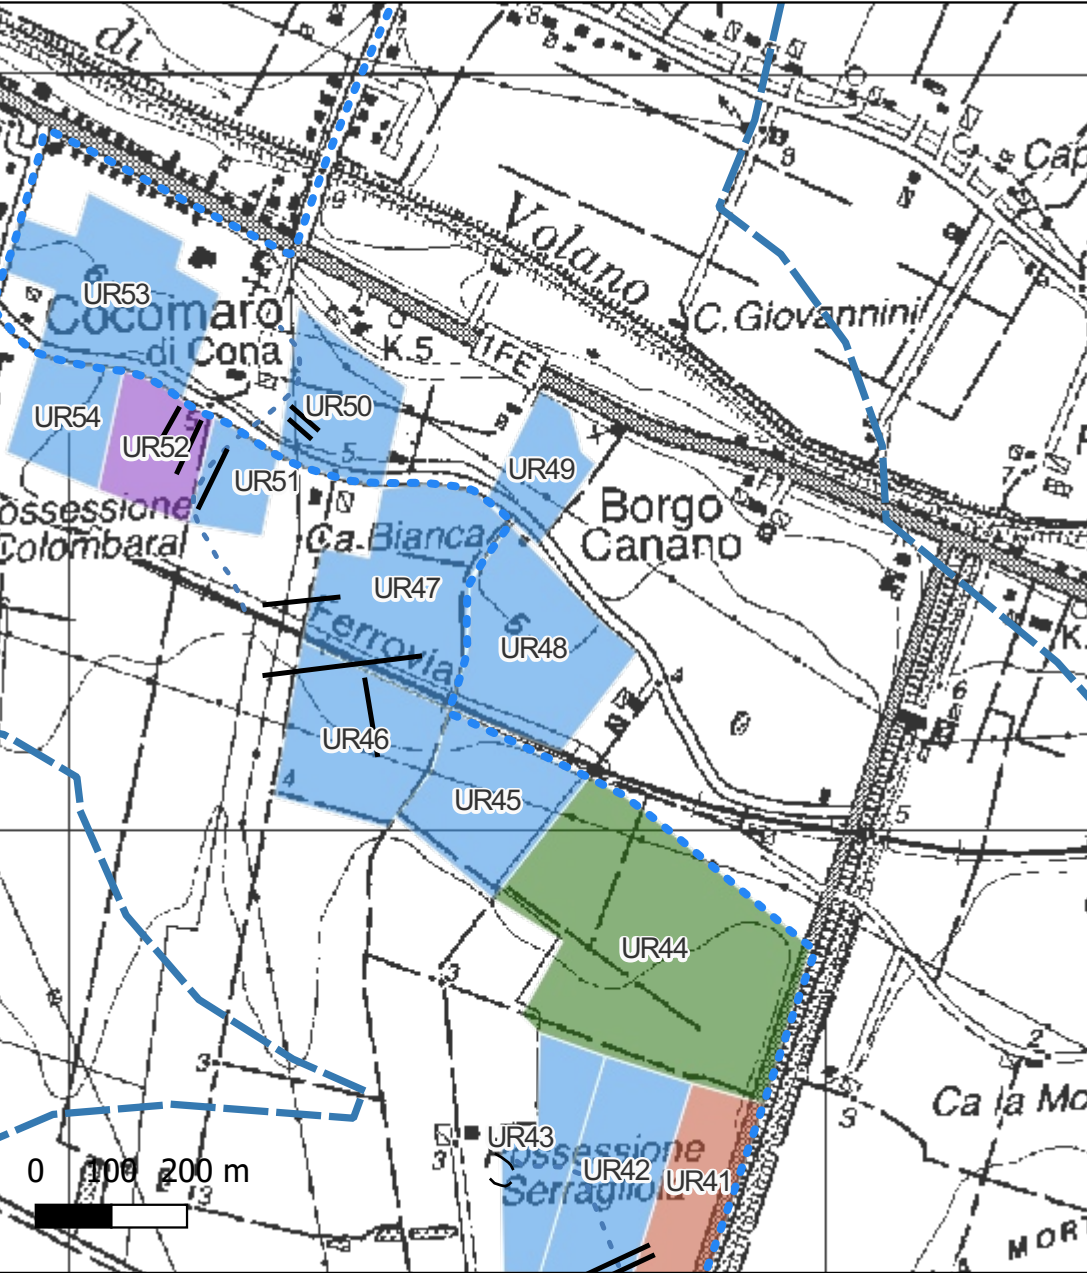
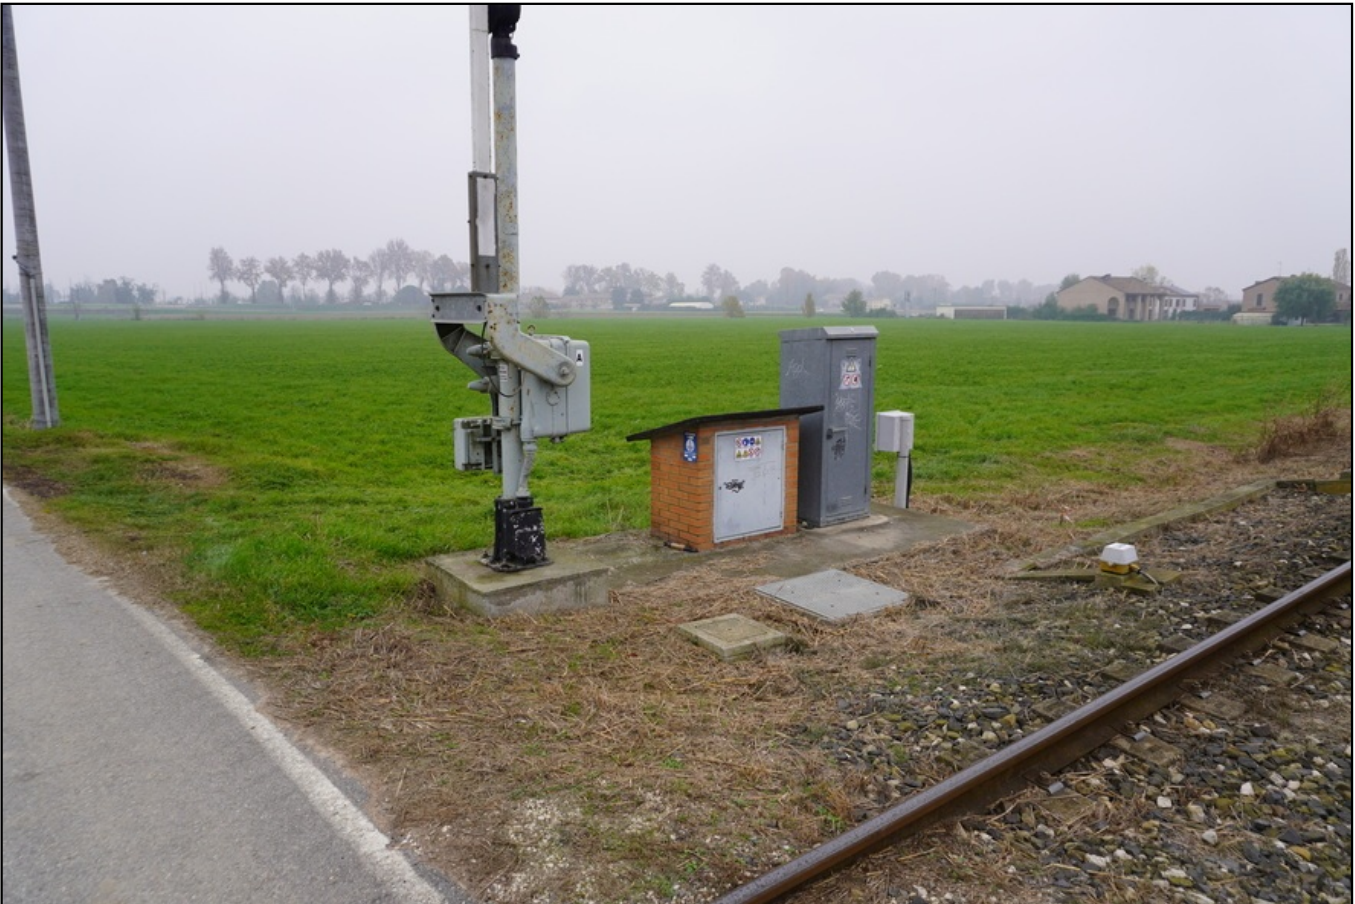
Unità di ricognizione UR48 - Data 2024/11/20

Visibilità del suolo: 1

Copertura del suolo: superficie agricola utilizzata - Prato stabile destinato alla produzione di foraggio.

Sintesi geomorfologica: Superficie planare regolare.

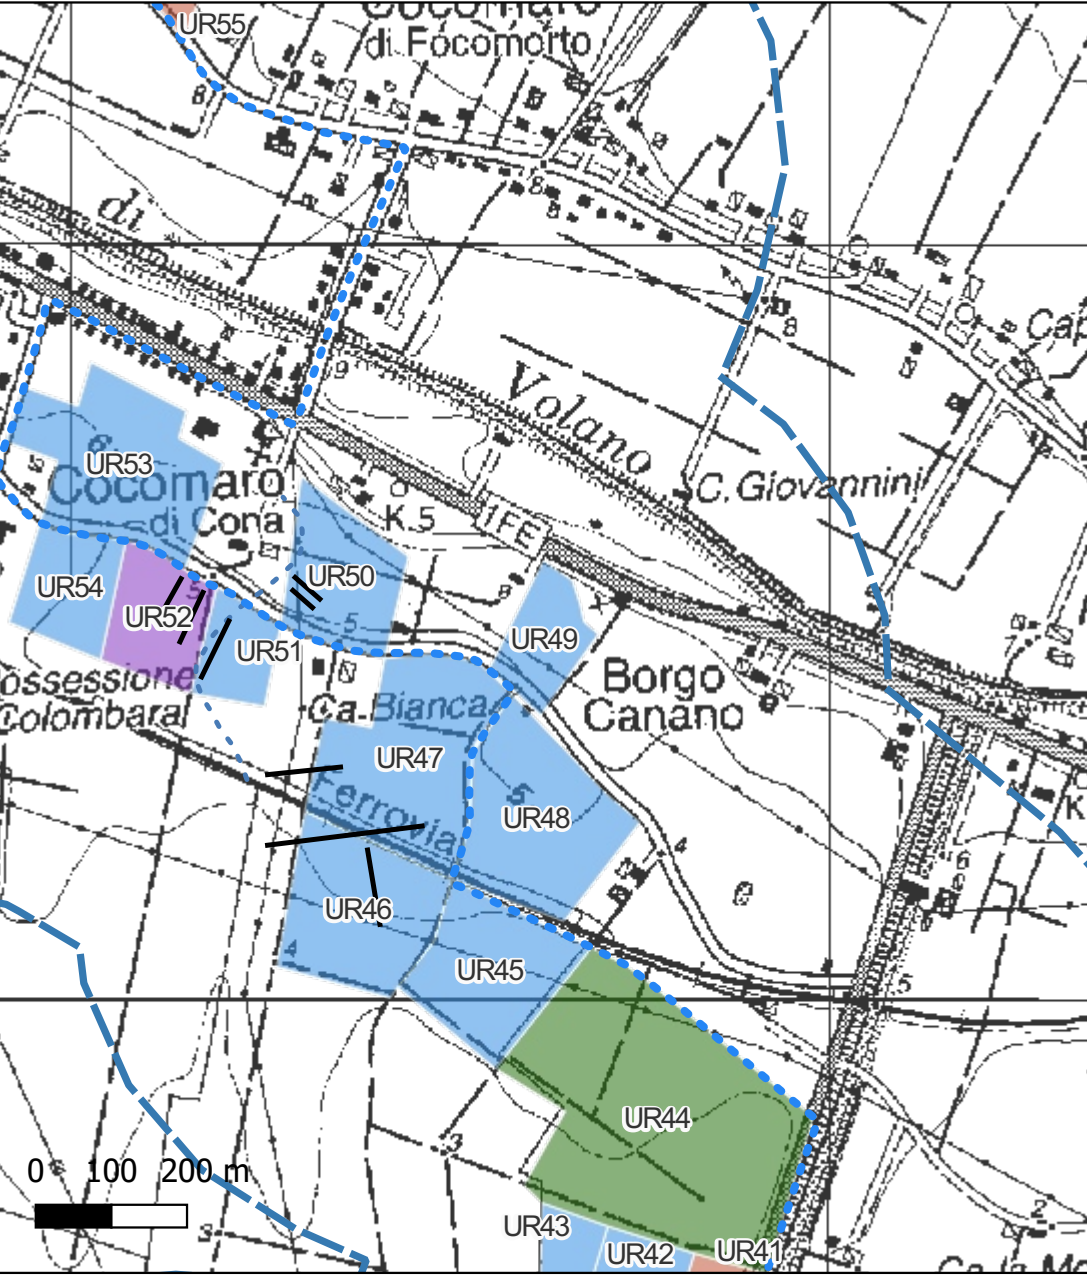
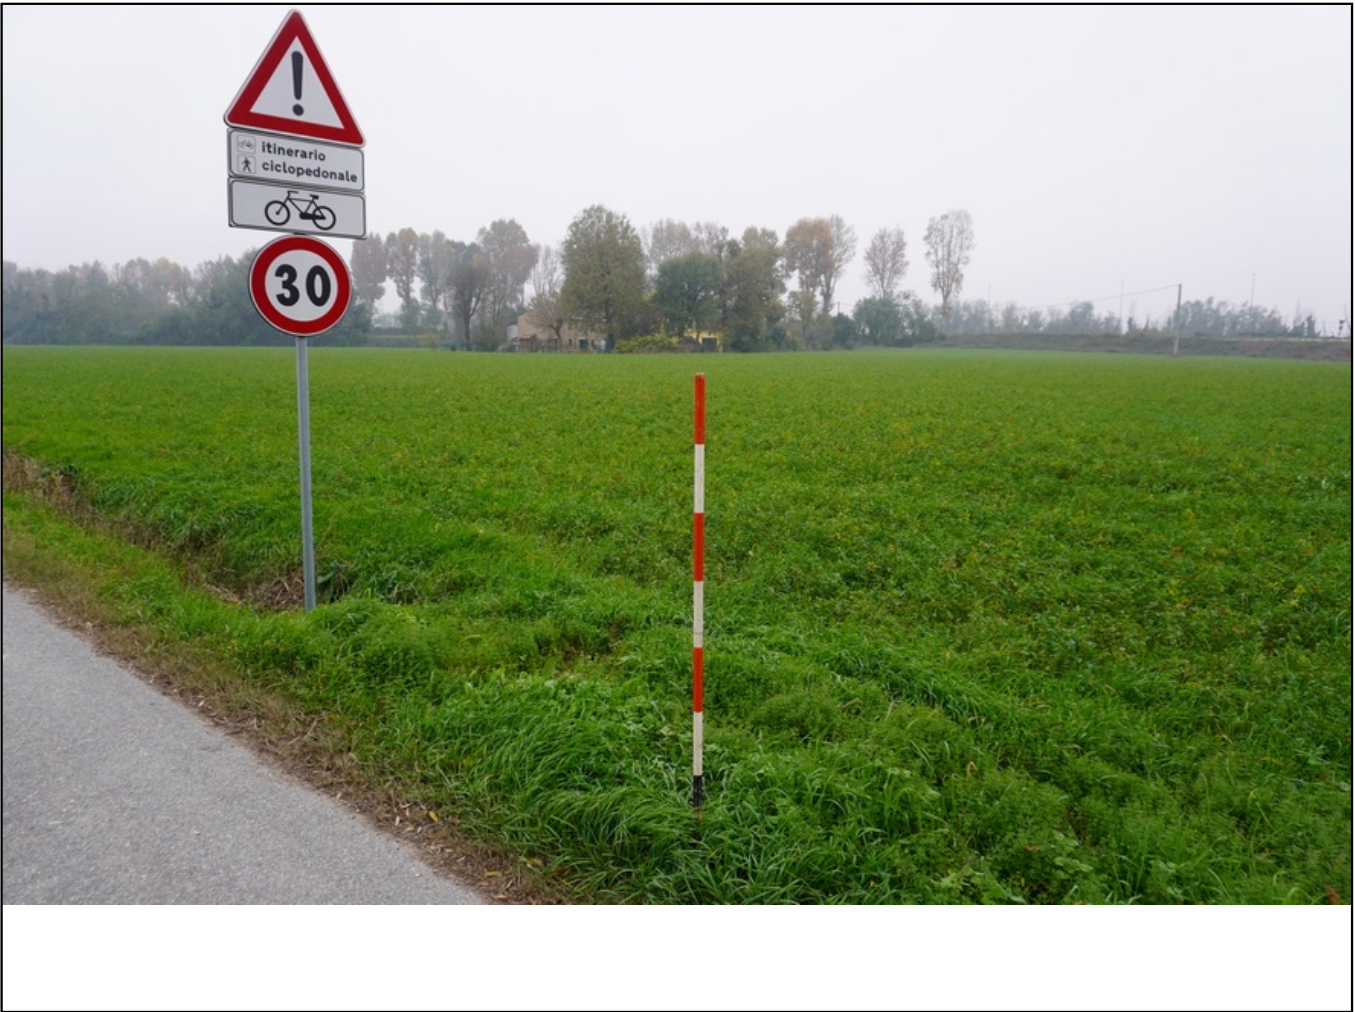
Unità di ricognizione UR49 - Data 2024/11/20

Visibilità del suolo: 1

Copertura del suolo: superficie agricola utilizzata - Prato stabile destinato alla produzione di foraggio.

Sintesi geomorfologica: Superficie planare regolare.

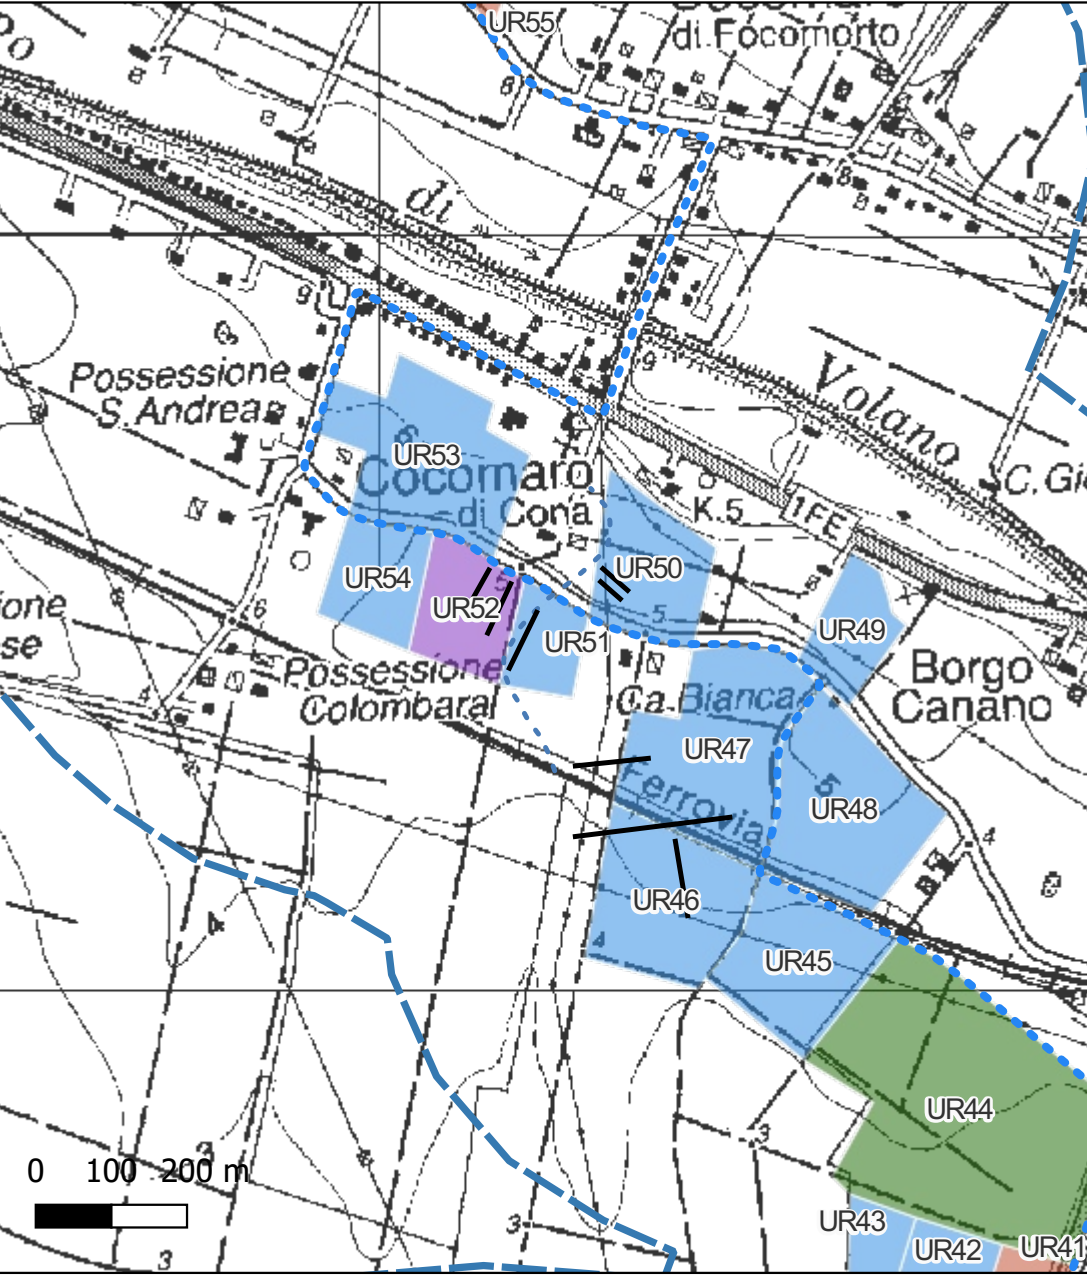
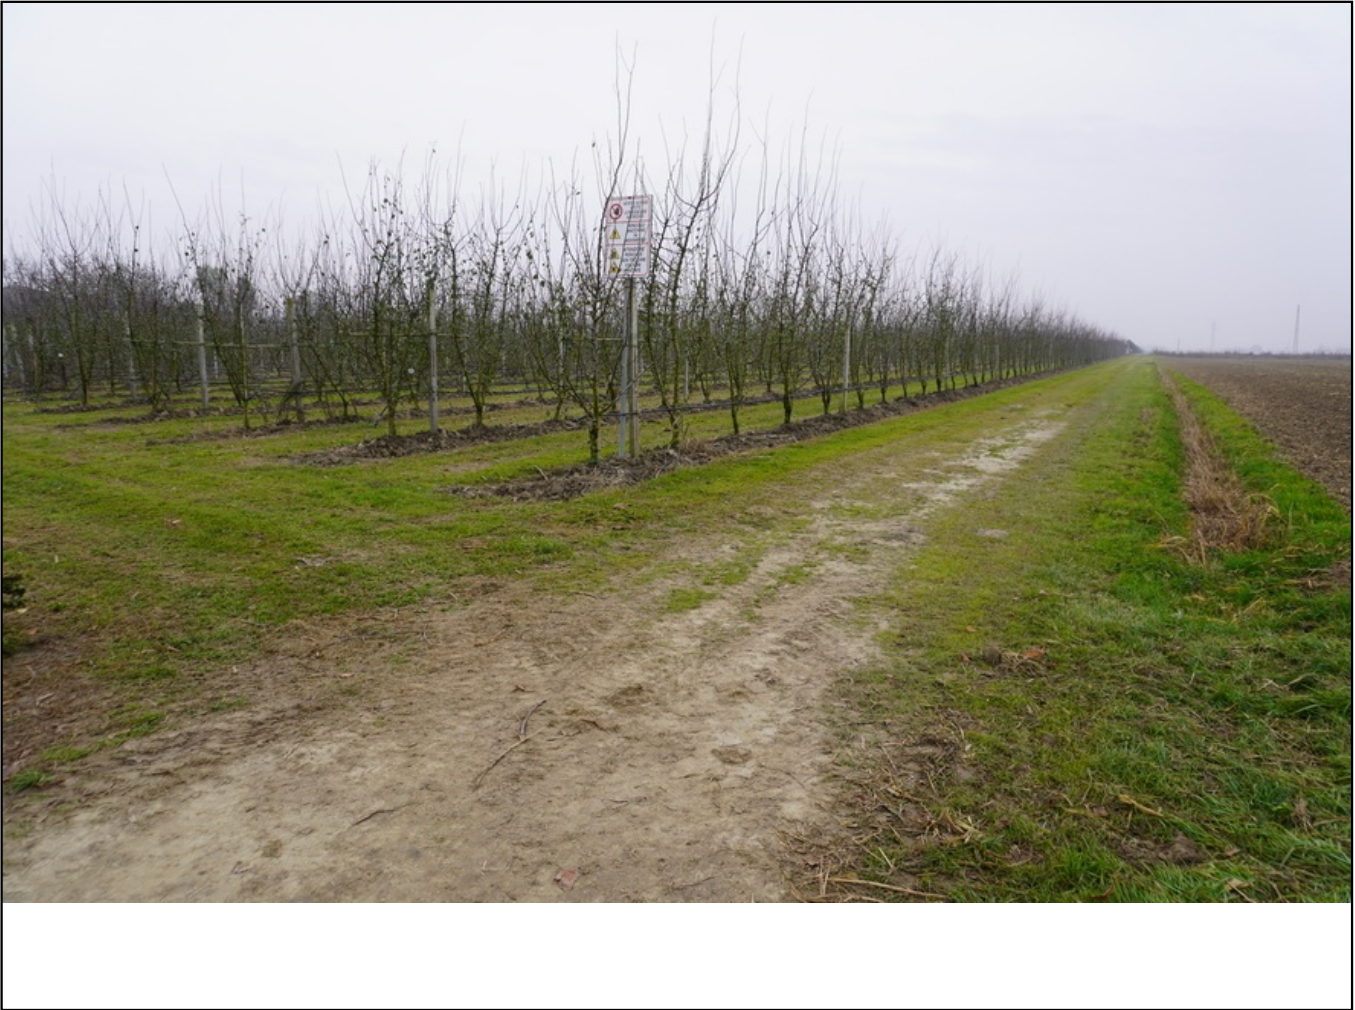
Unità di ricognizione UR51 - Data 2024/11/20

Visibilità del suolo: 1

Copertura del suolo: superficie agricola utilizzata - Superficie destinata a coltura arborea da frutto con piante di medie dimensioni e terreno erbato. Non è stato quindi possibile verificare l'origine delle anomalie riscontrate dal telerilevamento.

Sintesi geomorfologica: Superficie planare regolare.

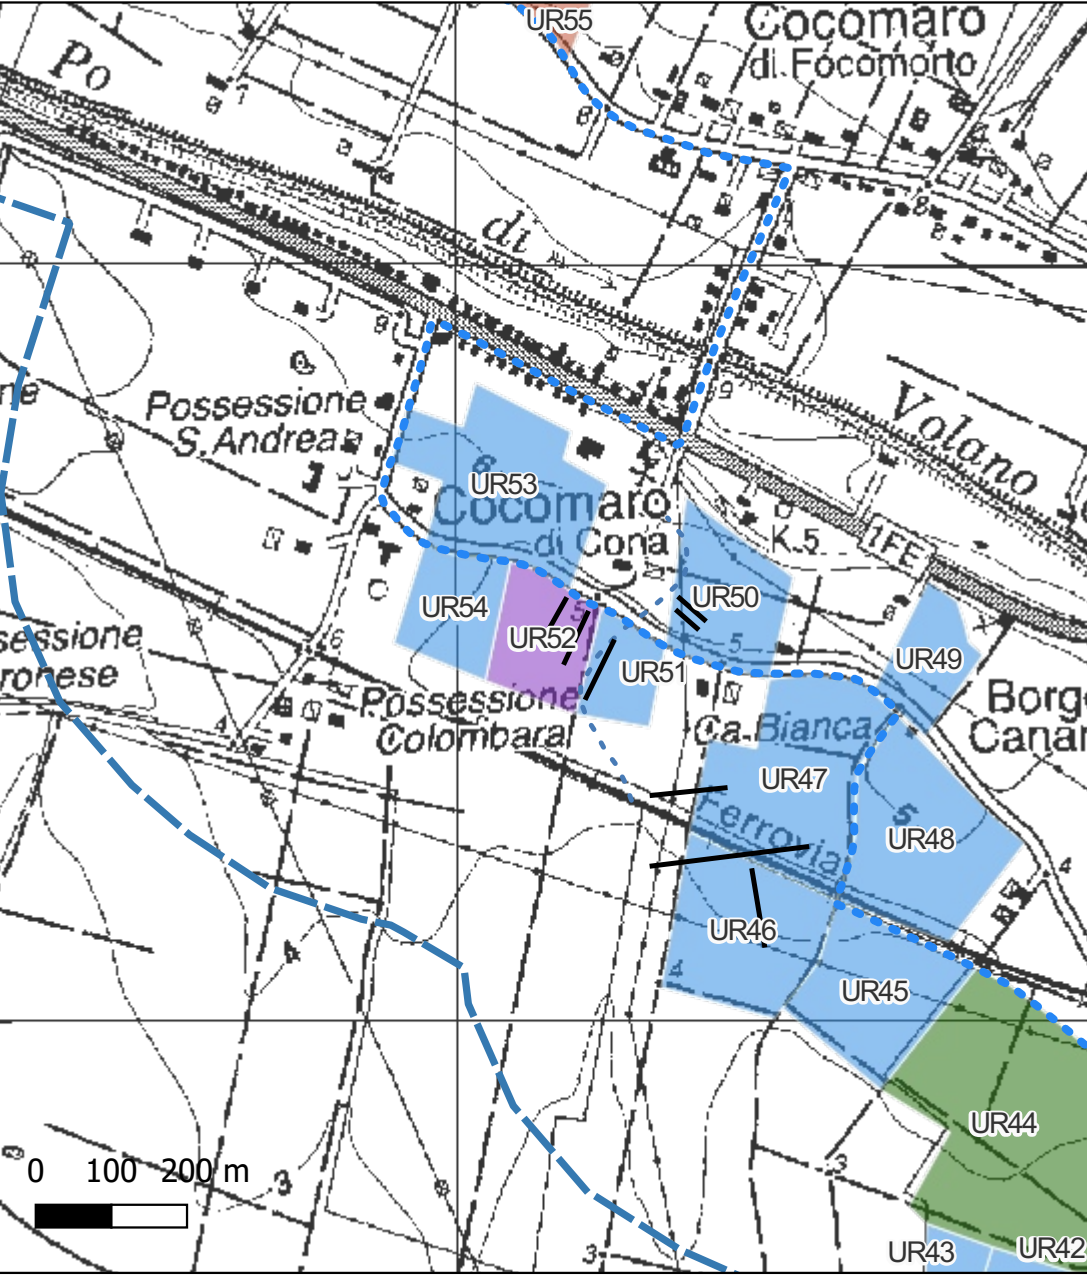
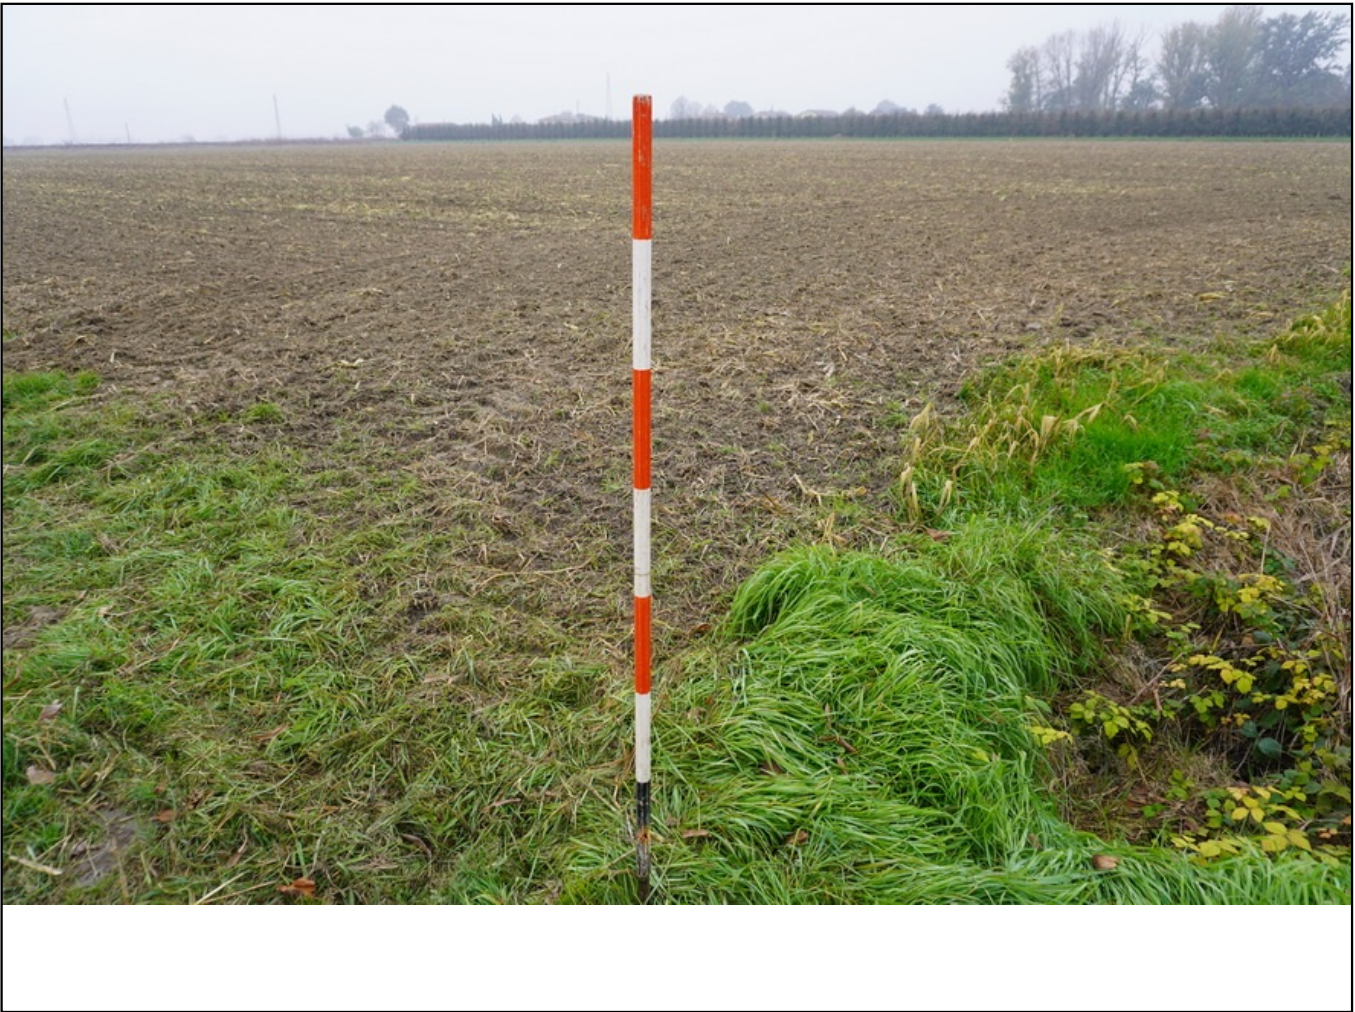
Unità di ricognizione UR52 - Data 2024/11/20

Visibilità del suolo: 4

Copertura del suolo: superficie agricola utilizzata - Appezamento agrario con terreno fresato, preparato per la semina. Le anomalie verificate in loco non hanno restituito evidenze degne di note, peraltro la differenza di composizione del suolo (evidente sulle ortofoto) è difficilmente riscontrabile a terra.

Sintesi geomorfologica: Superficie tabulare regolare, suolo a matrice limo-sabbiosa omogenea.

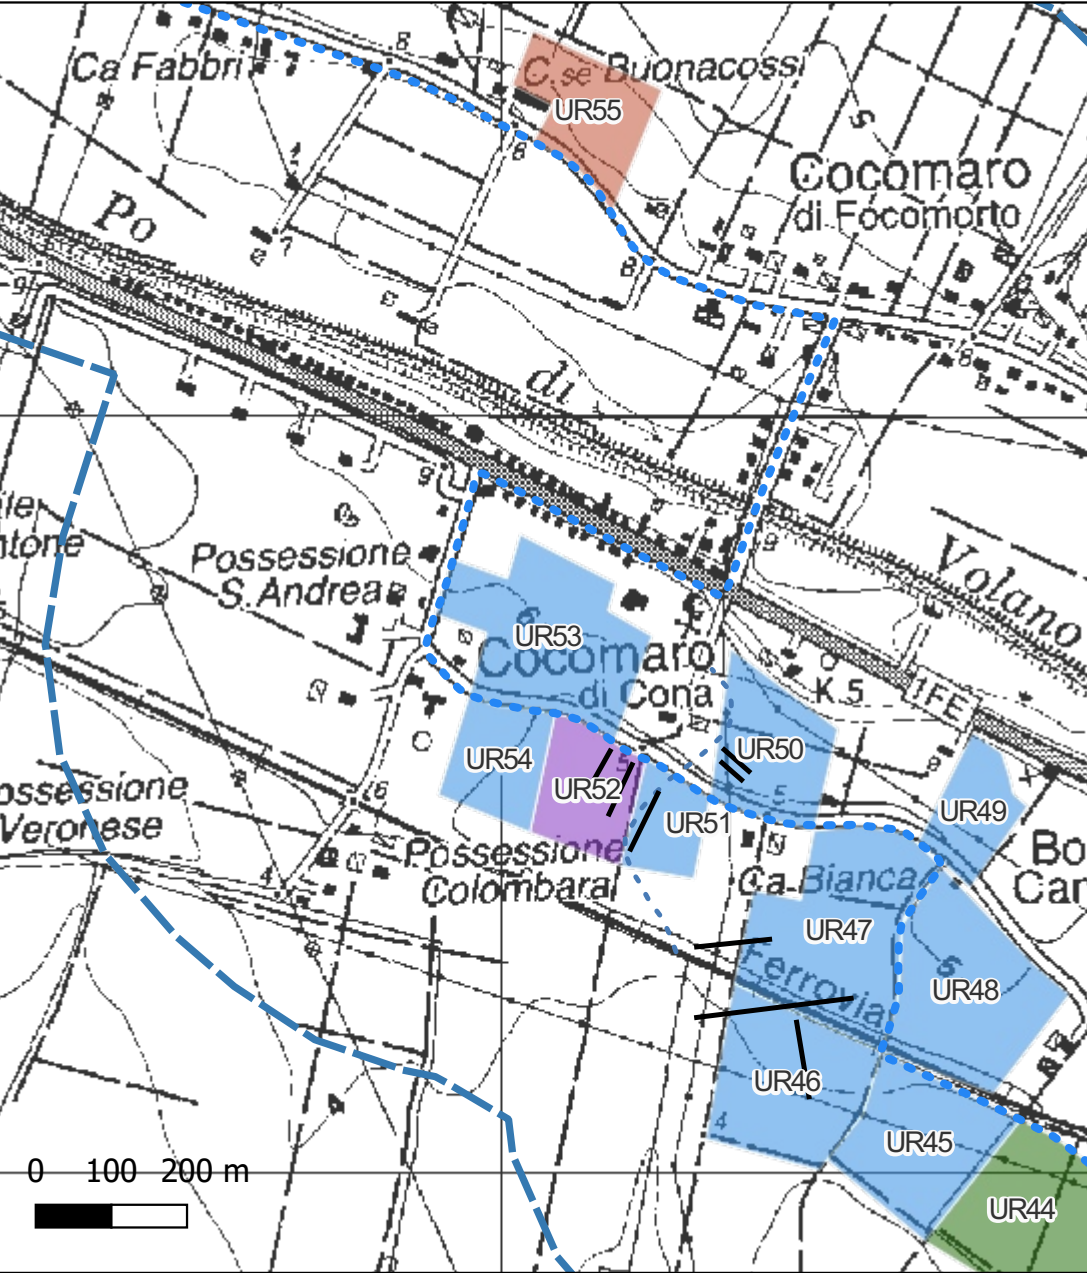
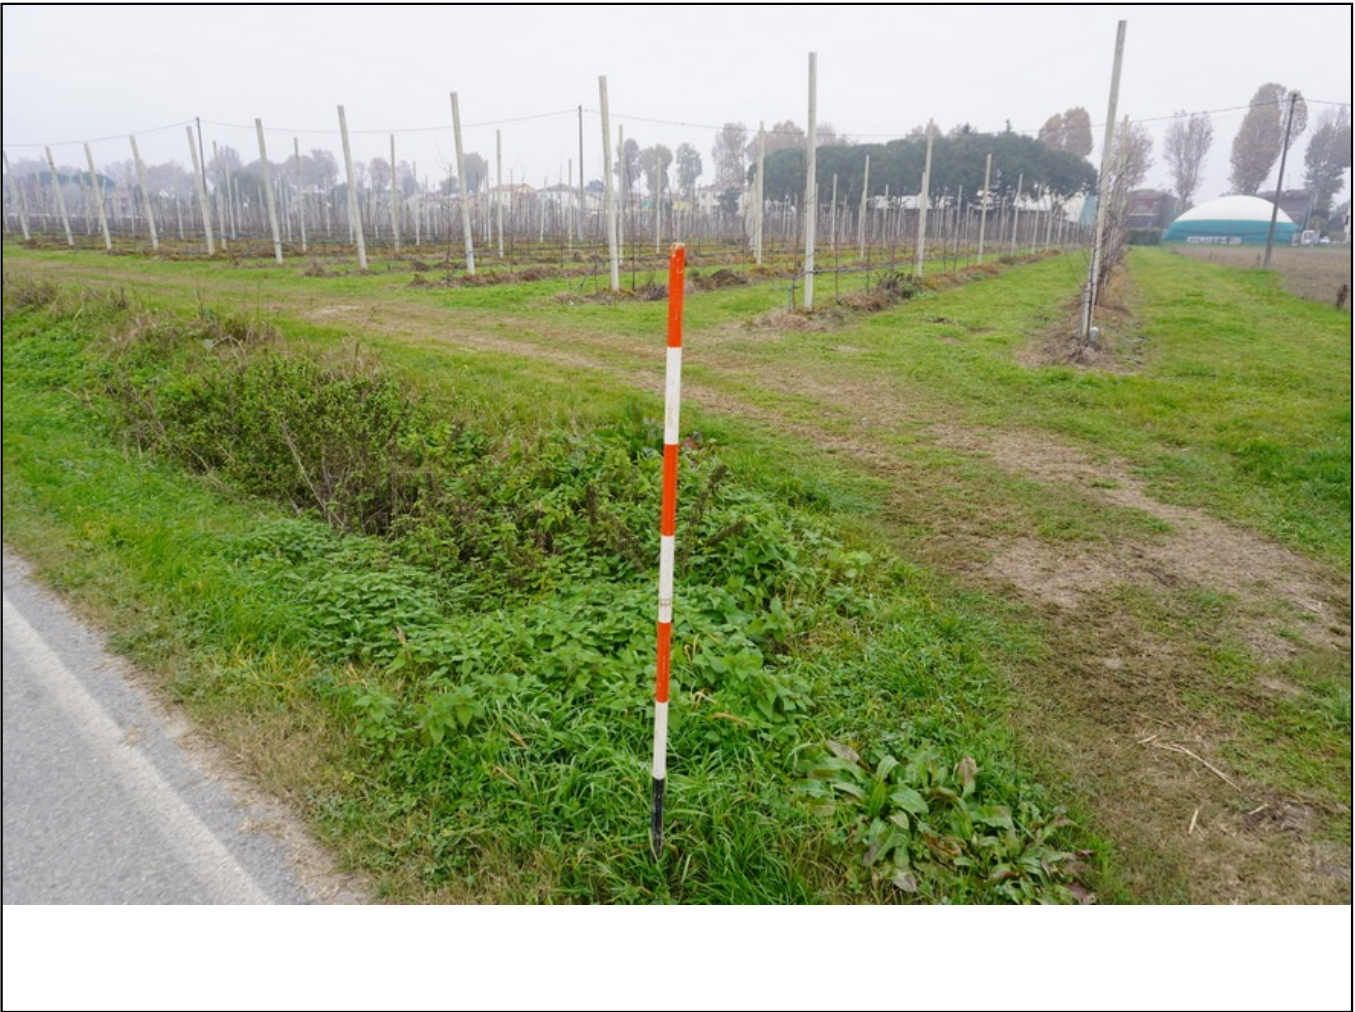
Unità di ricognizione UR53 - Data 2024/11/20

Visibilità del suolo: 1

Copertura del suolo: superficie agricola utilizzata - Superficie destinata a coltura arborea da frutto con piante di medie dimensioni e terreno erbato.

Sintesi geomorfologica: Superficie planare regolare.

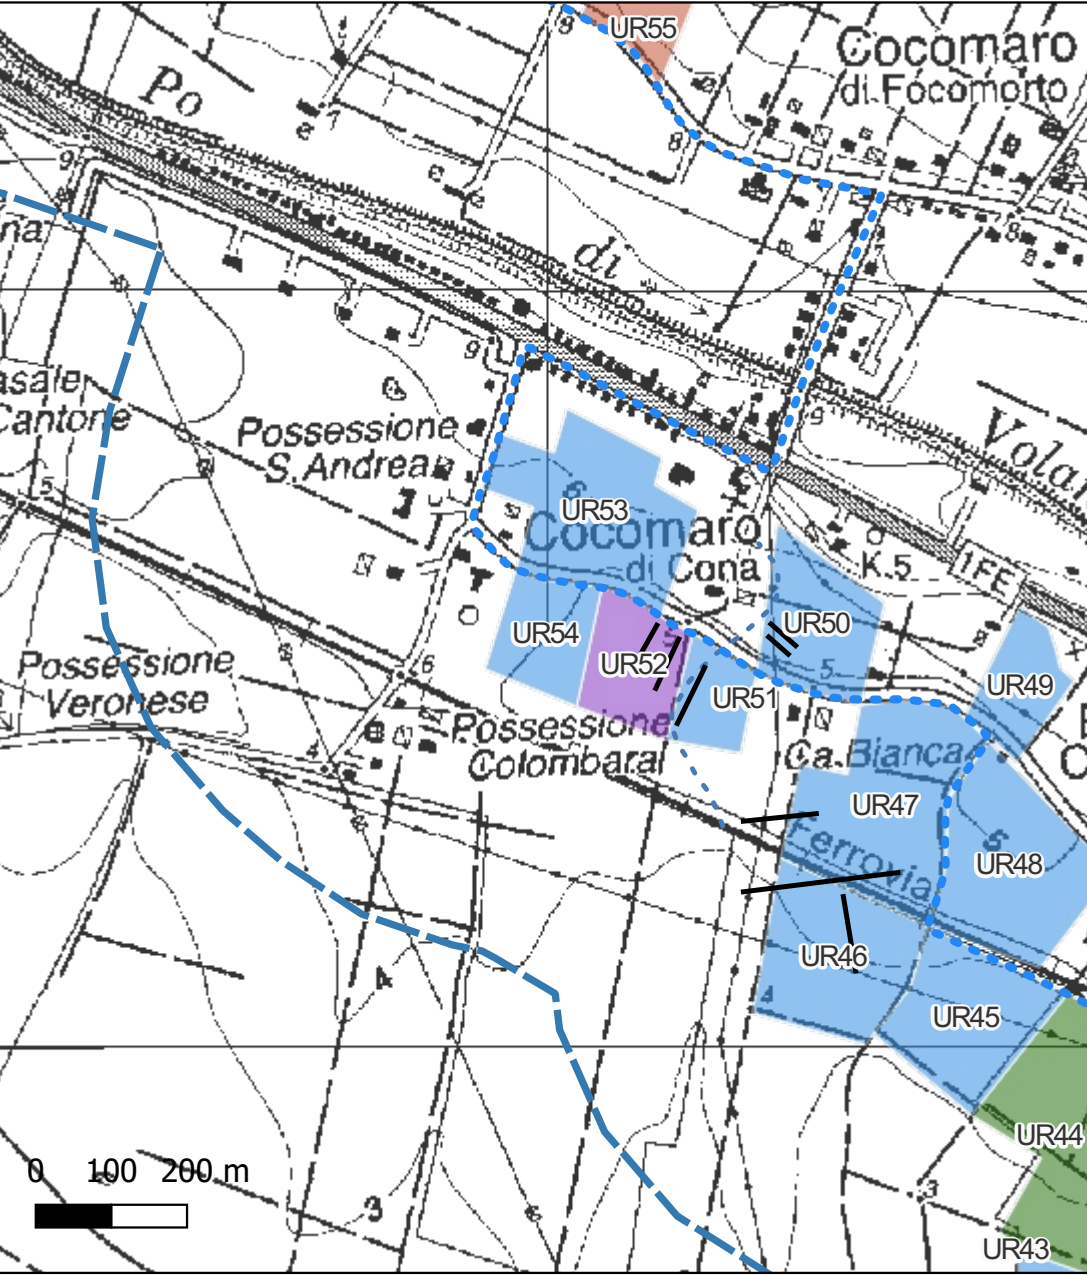
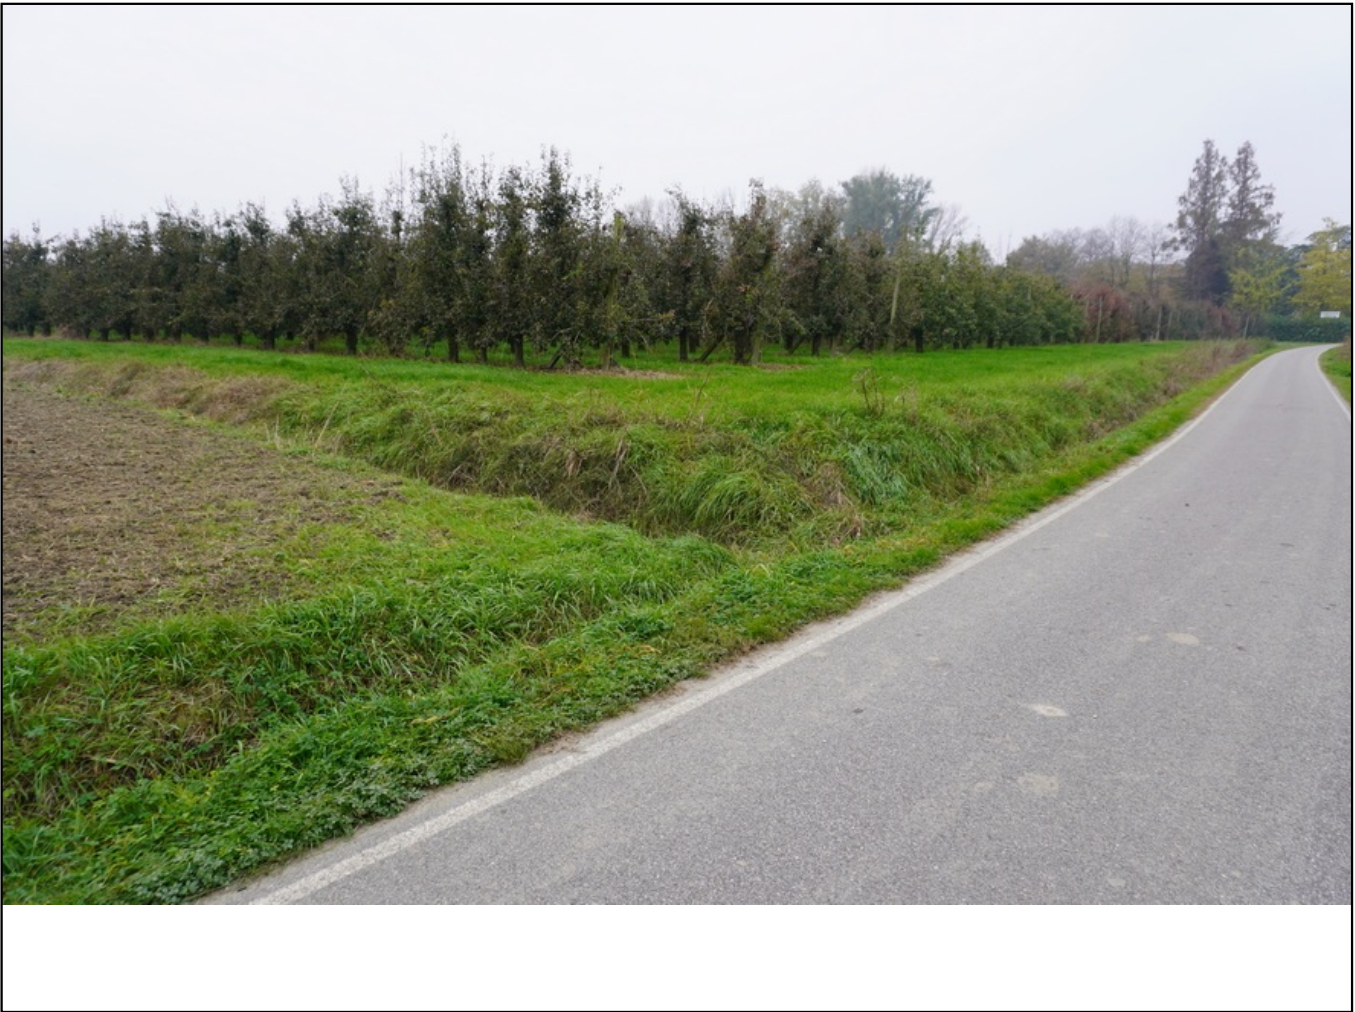
Unità di ricognizione UR54 - Data 2024/11/20

Visibilità del suolo: 1

Copertura del suolo: superficie agricola utilizzata - Superficie destinata a coltura arborea da frutto con piante di medie dimensioni e terreno erbato.

Sintesi geomorfologica: Superficie planare regolare.
