# IMPIANTO AGRIVOLTAICO "FERRARA 5"

FERRARA  
(FE)

## PROGETTO DEFINITIVO

| <b>TAVOLE ALLEGATE ALLA VALUTAZIONE<br/>PREVENTIVA DELL'INTERESSE ARCHEOLOGICO</b> | | |

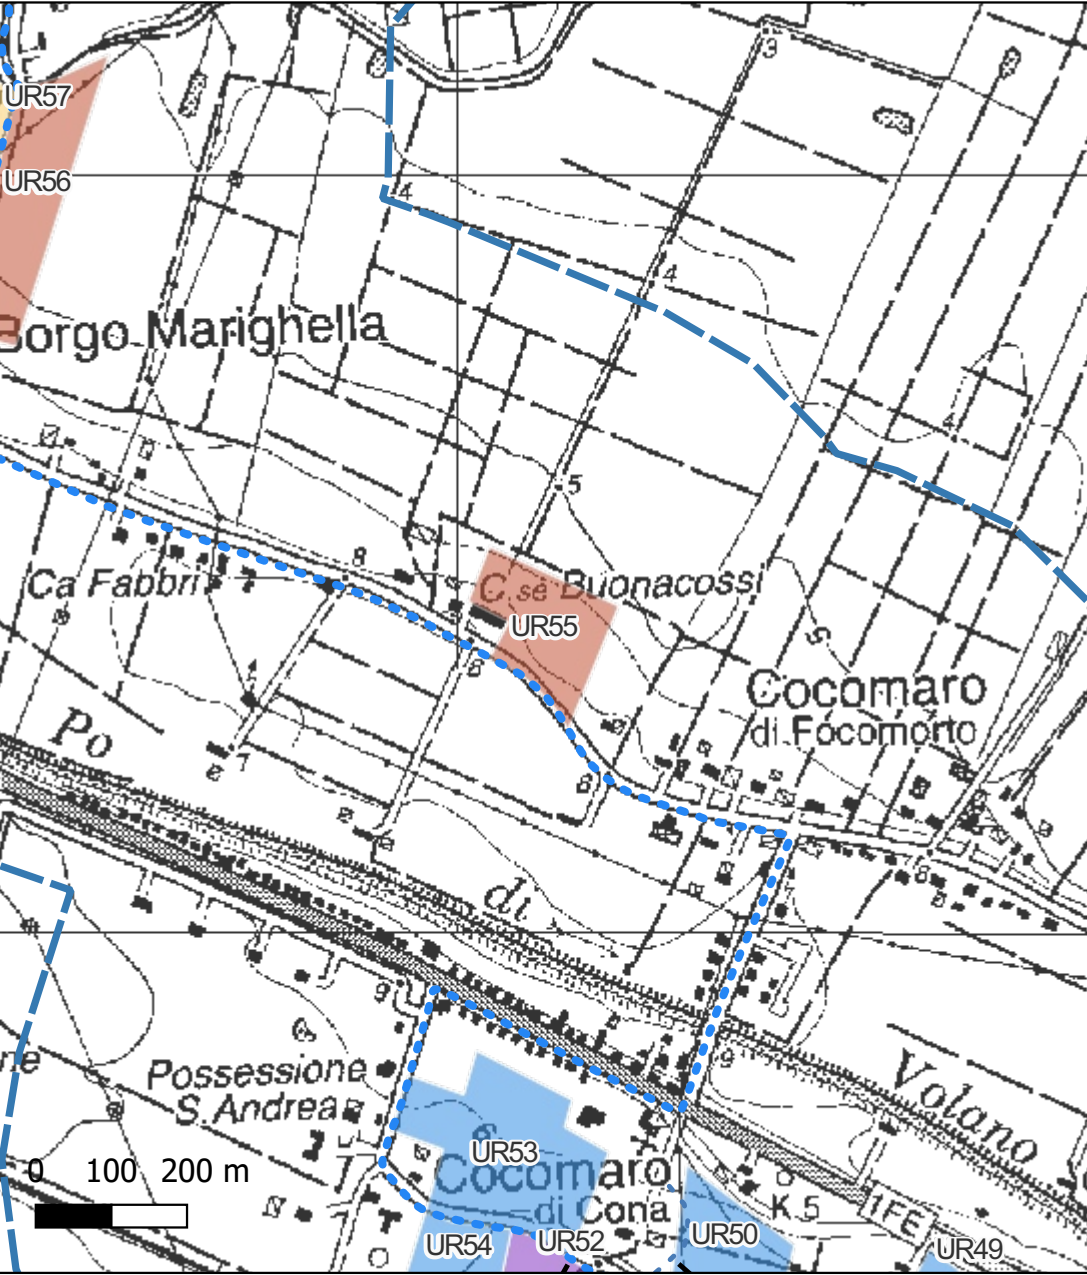
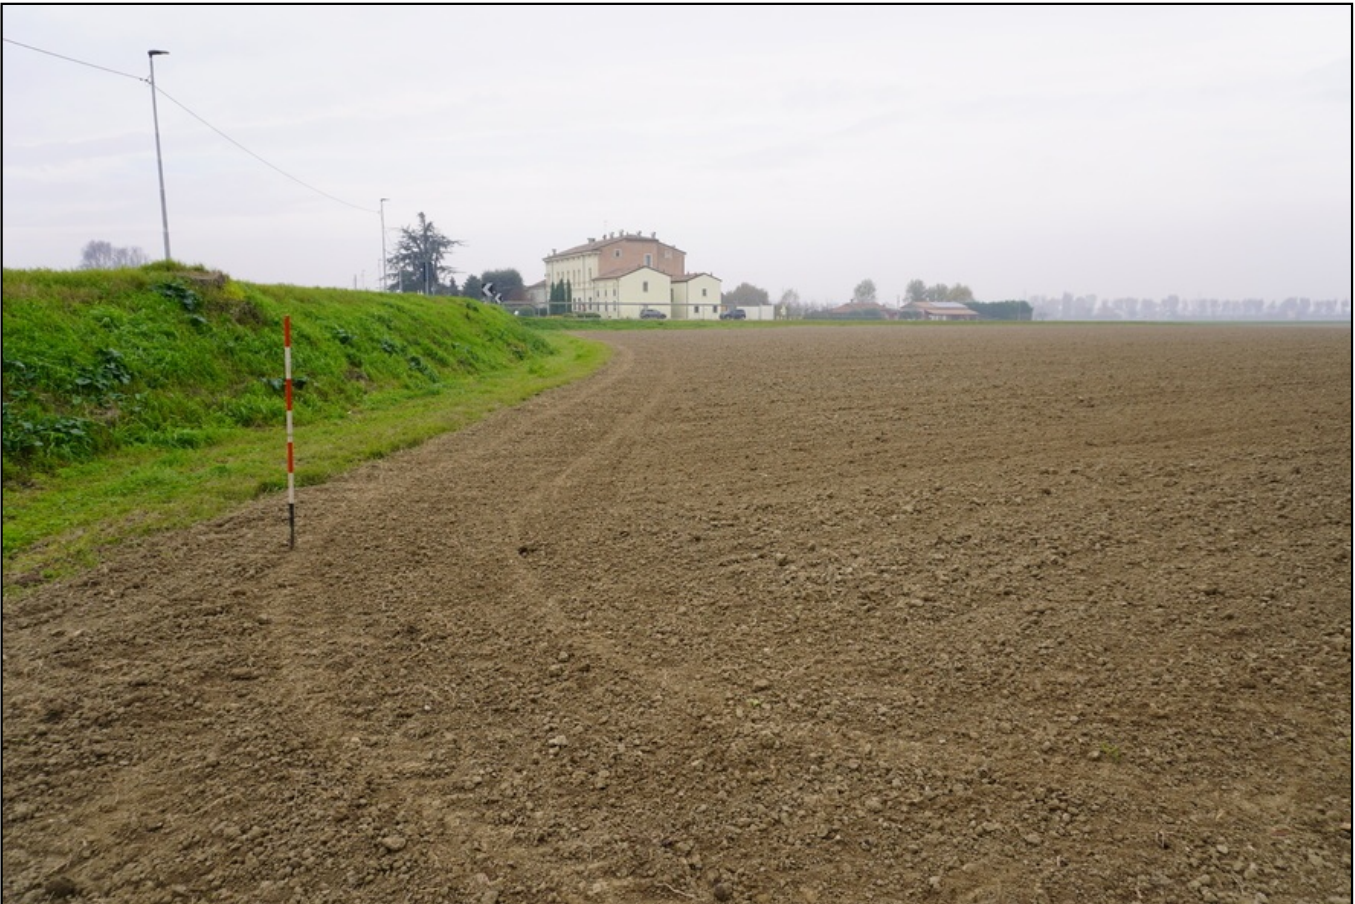
# Unità di ricognizione UR55 - Data 2024/11/20

Visibilità del suolo: 5

**Copertura del suolo:** superficie agricola utilizzata - Appezamento agrario con terreno fresato, preparato per la semina. orientato nord-sud. Sul lato sud, è apprezzabile il salto di quota dell'antica sponda fluviale che delimitava la sponda sinistra dell'antico corso del Po di Volano e su cui ora scorre la strada comunale. Interessante notare come sia presente il toponimo "cà Vecchia" suggestione ricollegabile al ritrovamento nel 1770 di una struttura di età romana.

**Sintesi geomorfologica:** Superficie tabulare regolare, suolo a matrice limo-sabbiosa omogenea. Presenti sporadici laterizi moderni.

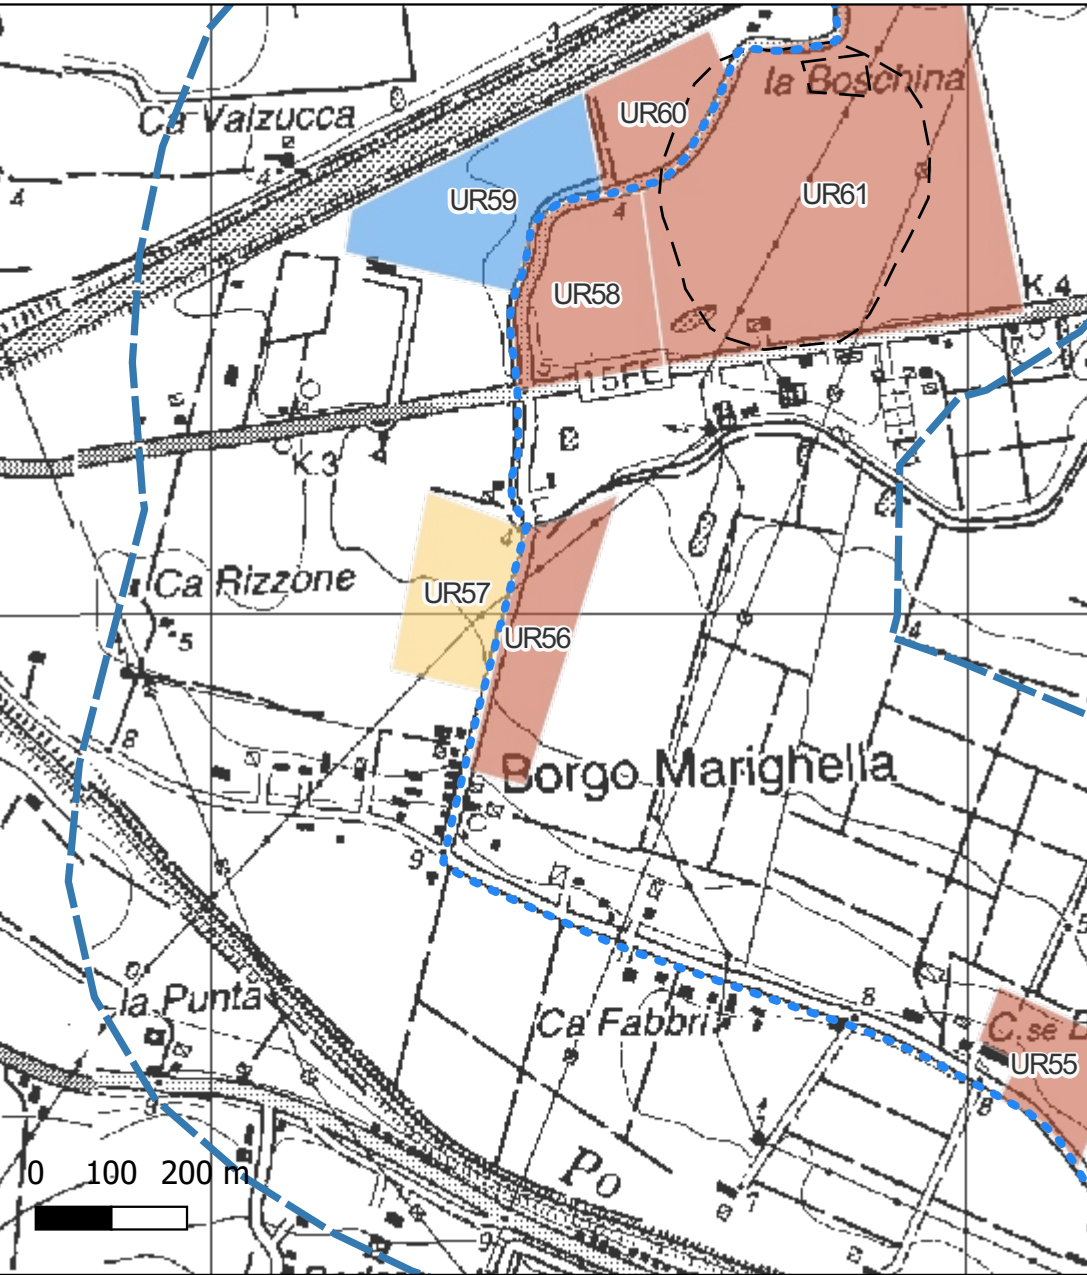
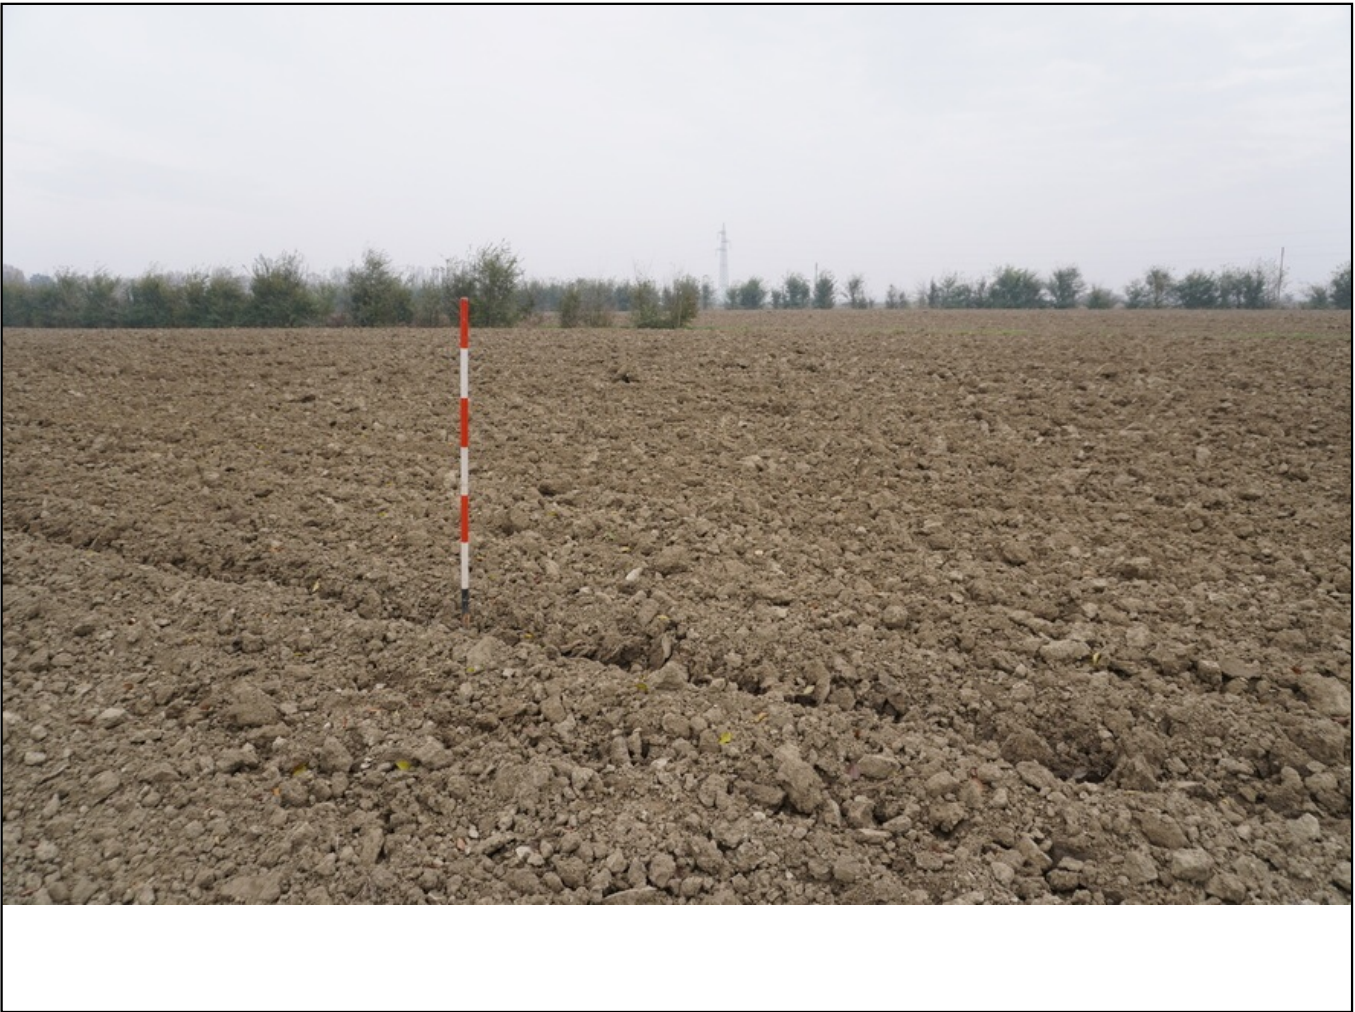
Unità di ricognizione UR56 - Data 2024/11/20

Visibilità del suolo: 5

Copertura del suolo: superficie agricola utilizzata - Appezzamento agrario con terreno arato di recente.

Sintesi geomorfologica: Superficie tabulare regolare, suolo a matrice limo-sabbiosa omogenea particolarmente privo di inclusi.

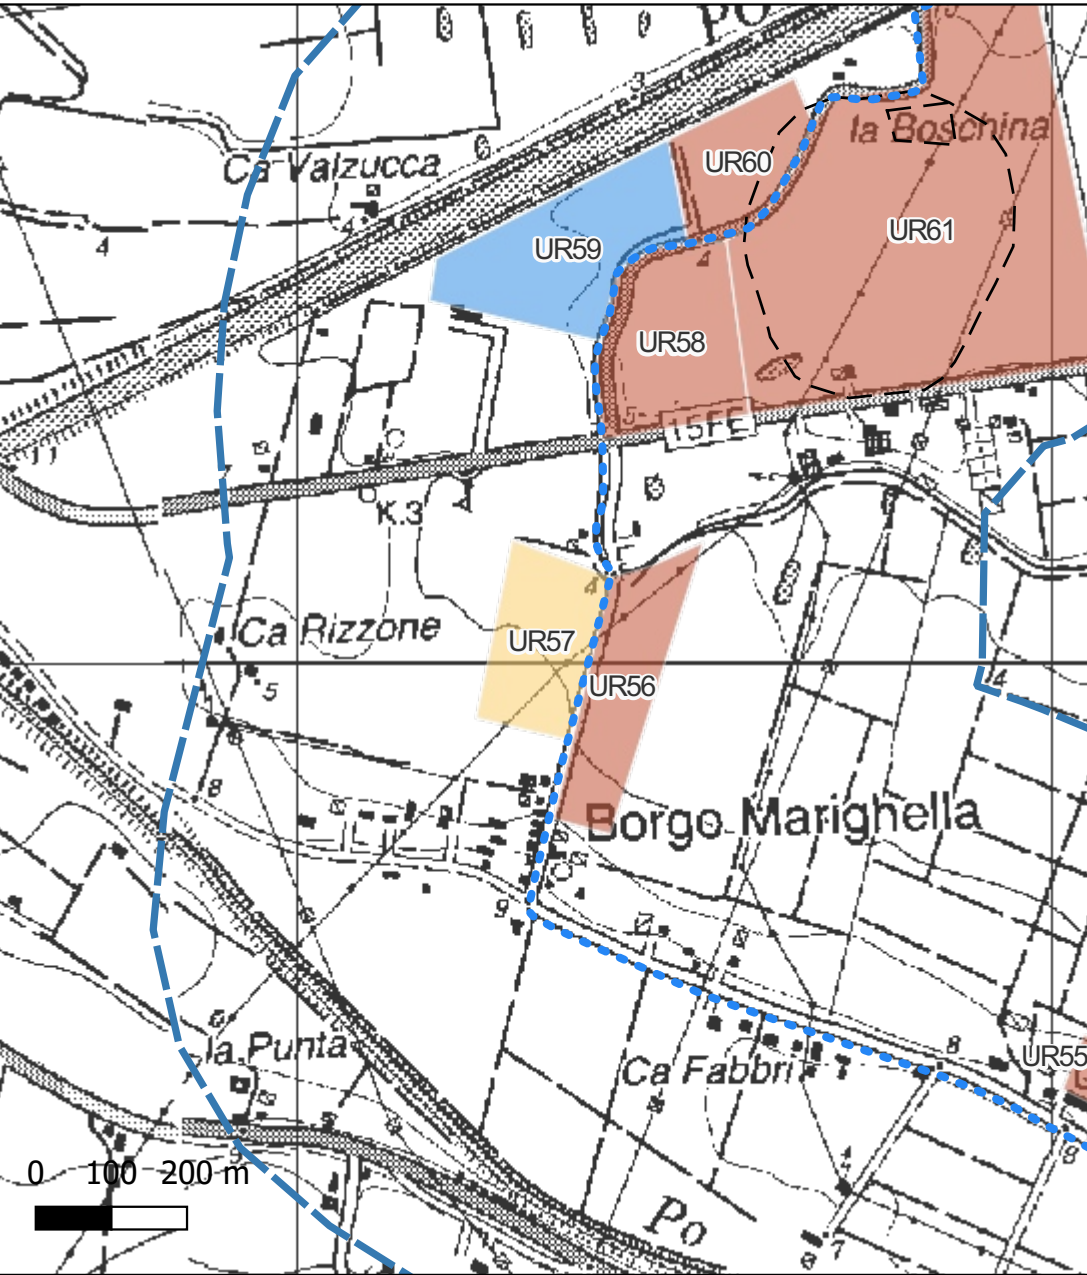
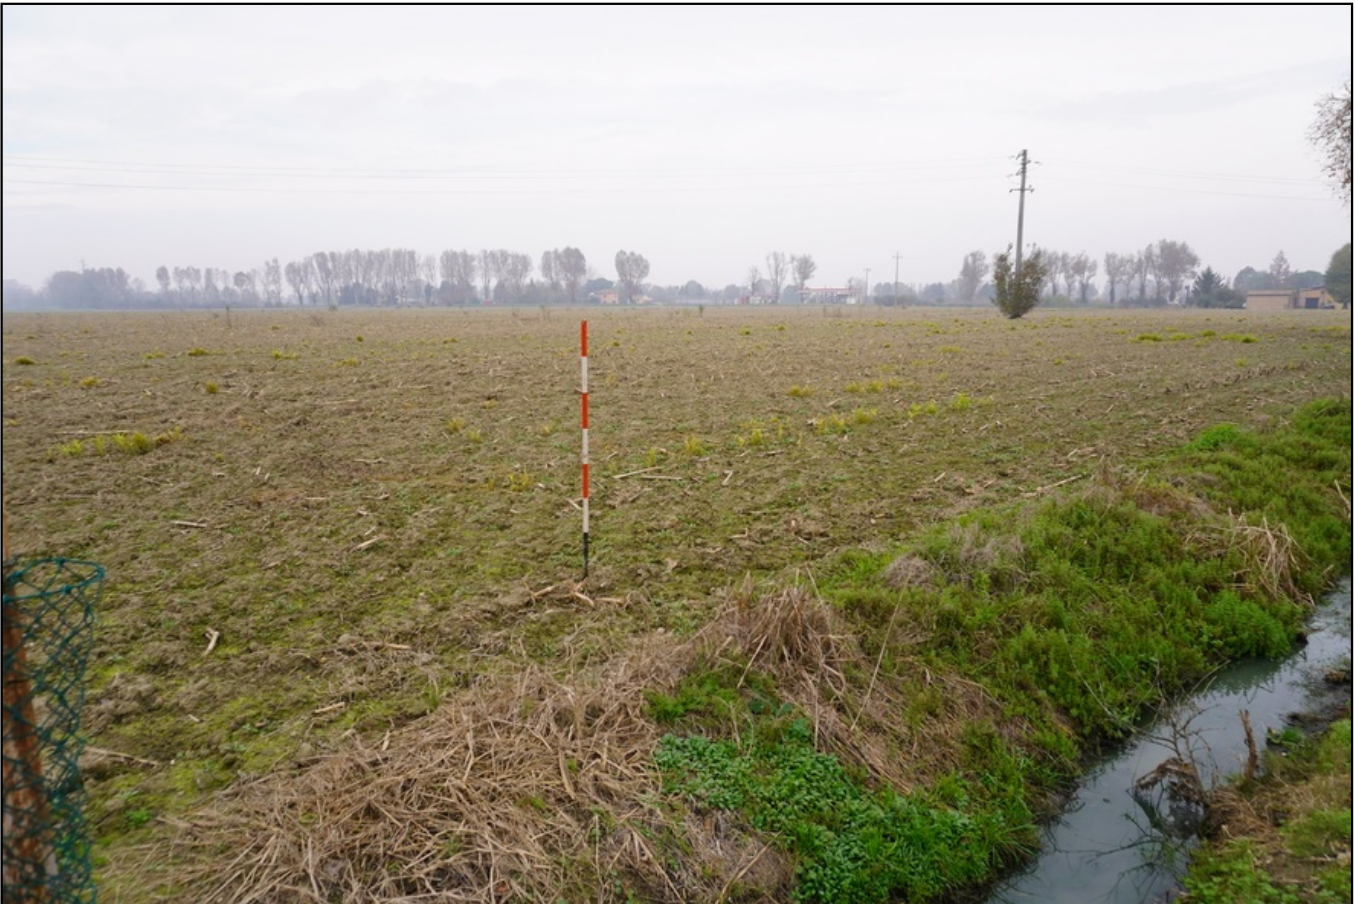
Unità di ricognizione UR57 - Data 2024/11/20

Visibilità del suolo: 3

Copertura del suolo: ambiente delle acque - Appezamento agrario con terreno fresato, ma lasciato ad incolto con inerbamento presente.

Sintesi geomorfologica: Superficie tabulare regolare, suolo a matrice limo-sabbiosa omogenea.

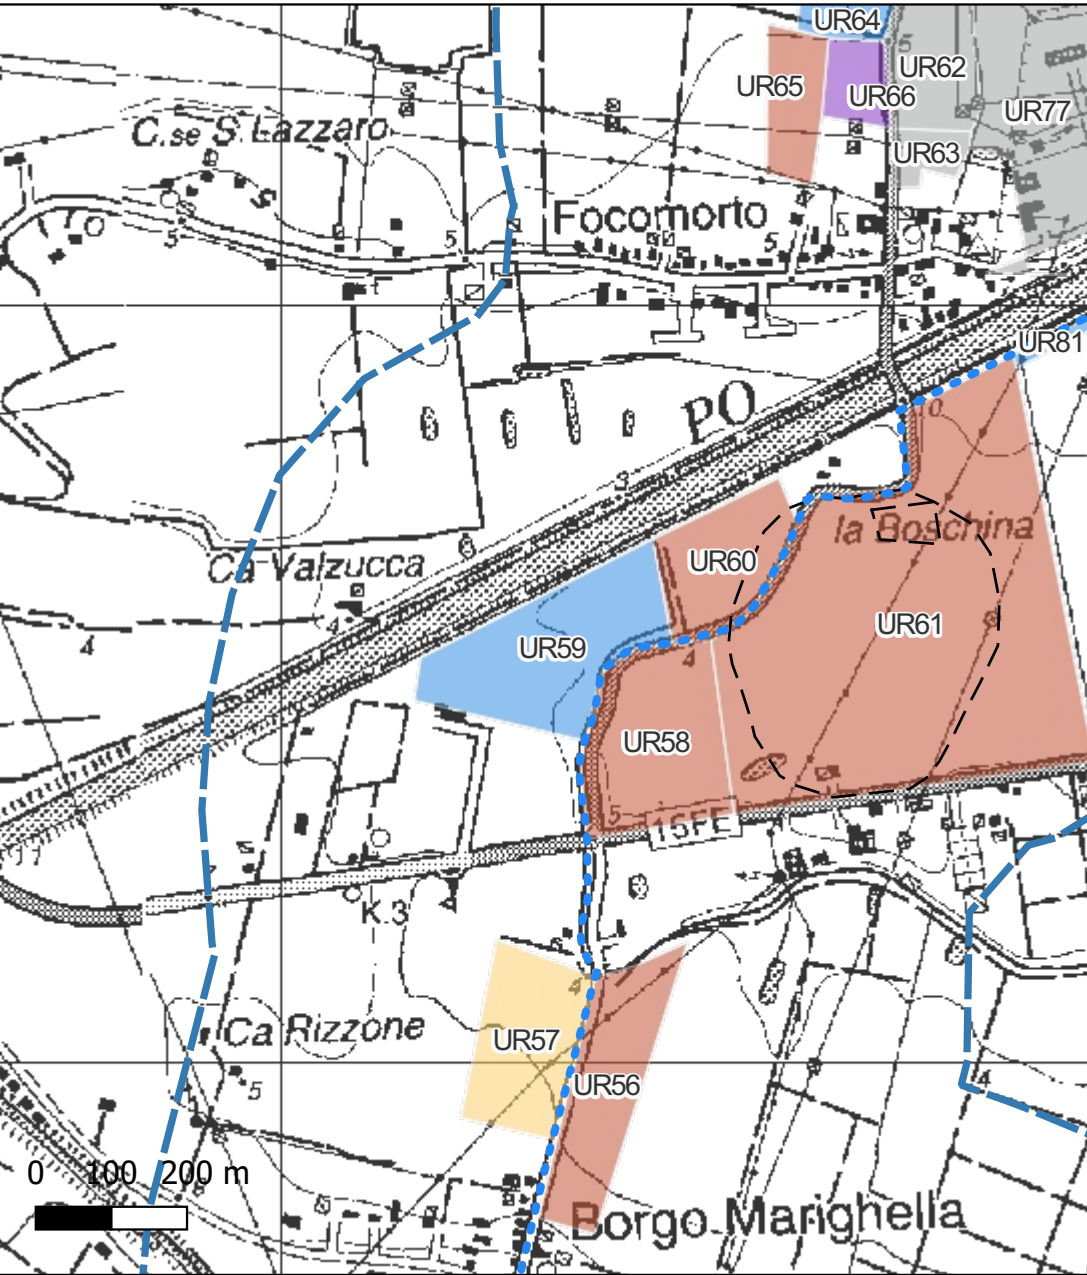
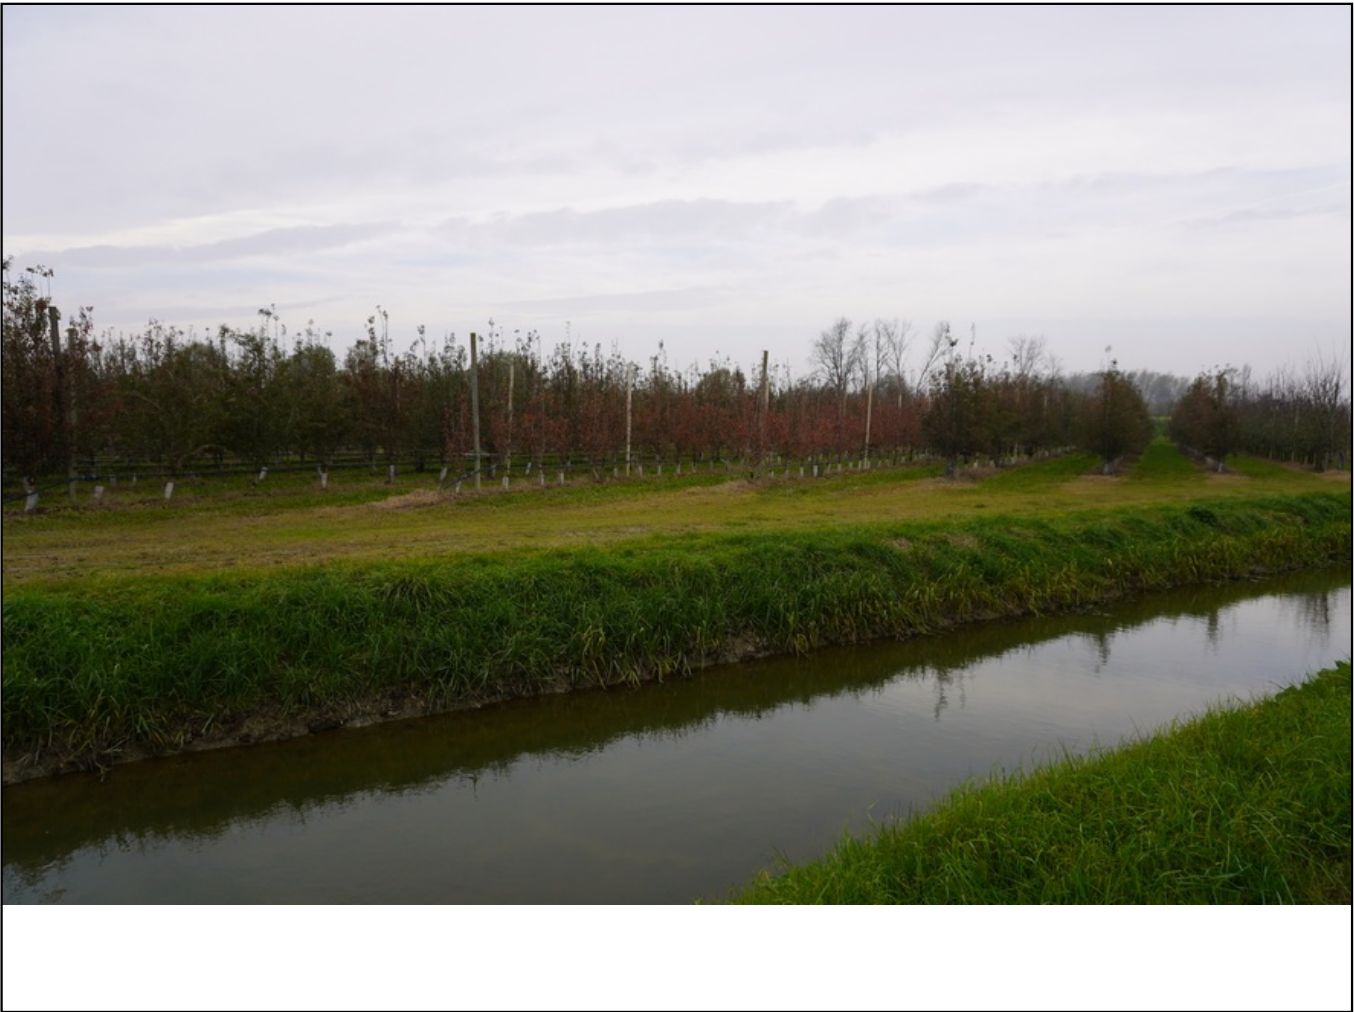
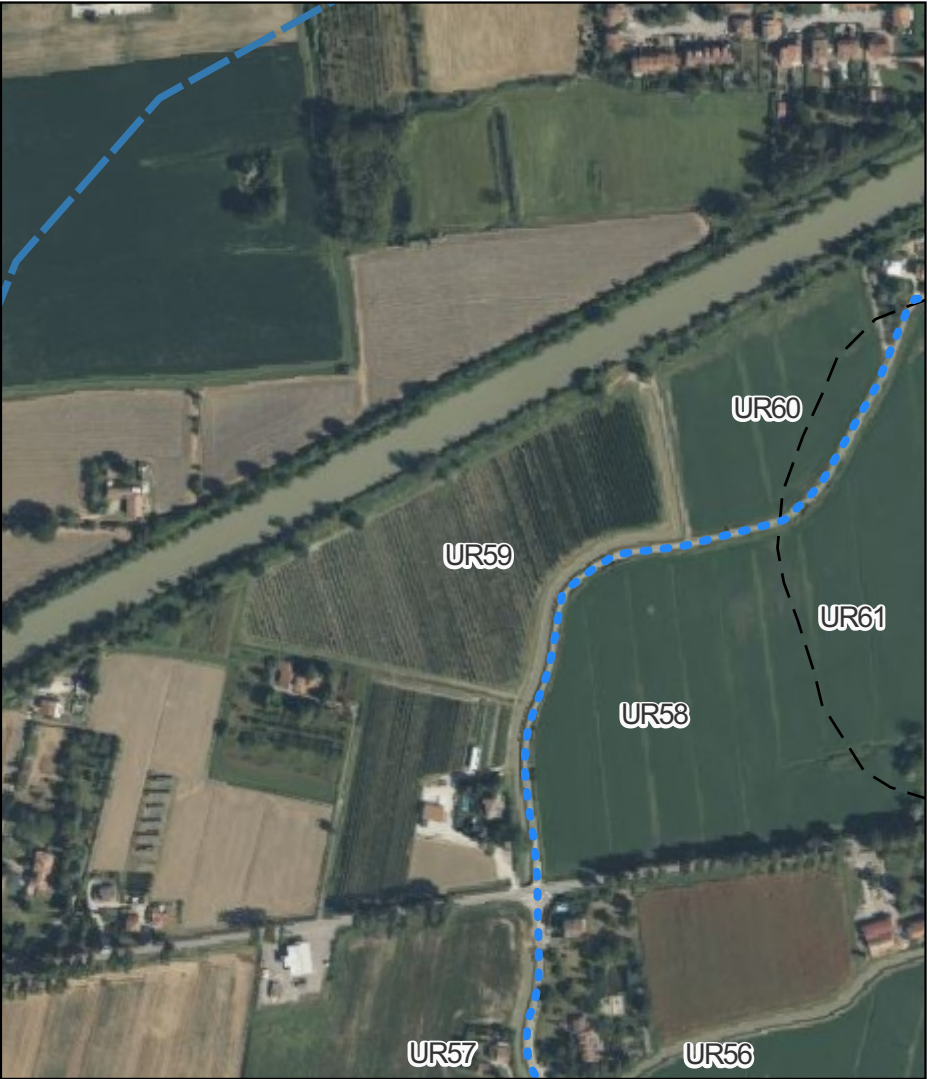
Unità di ricognizione UR59 - Data 2024/11/20

Visibilità del suolo: 1

Copertura del suolo: superficie agricola utilizzata - Appezamento agrario destinato a coltura arborea da frutto con piante di medie dimensioni e terreno erbato. Il est è lambino da un canale di medie dimensioni.

Sintesi geomorfologica: Superficie planare regolare.

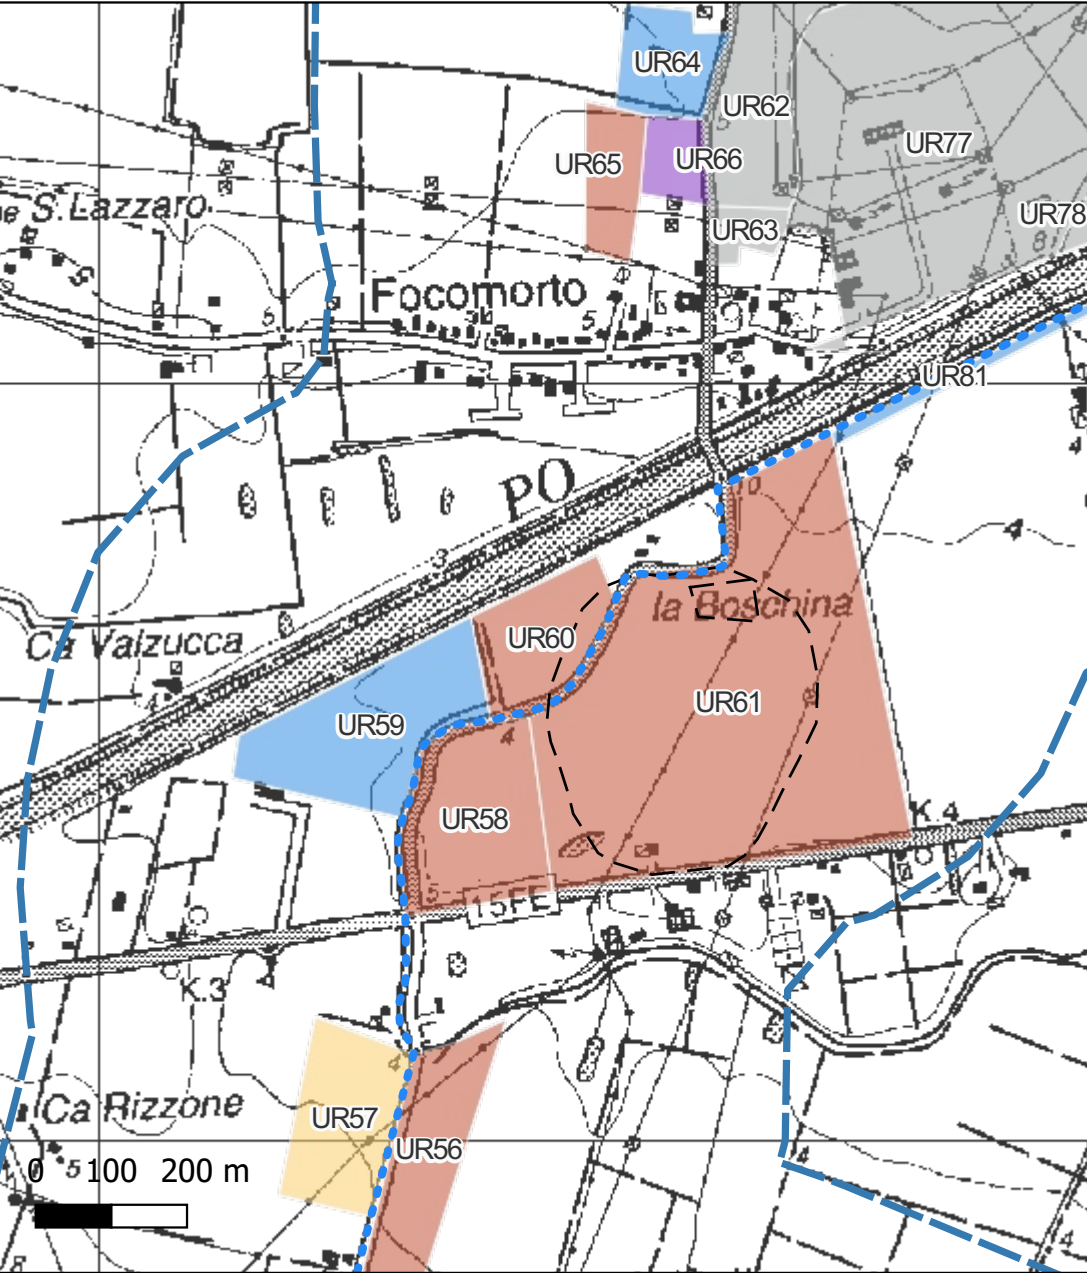
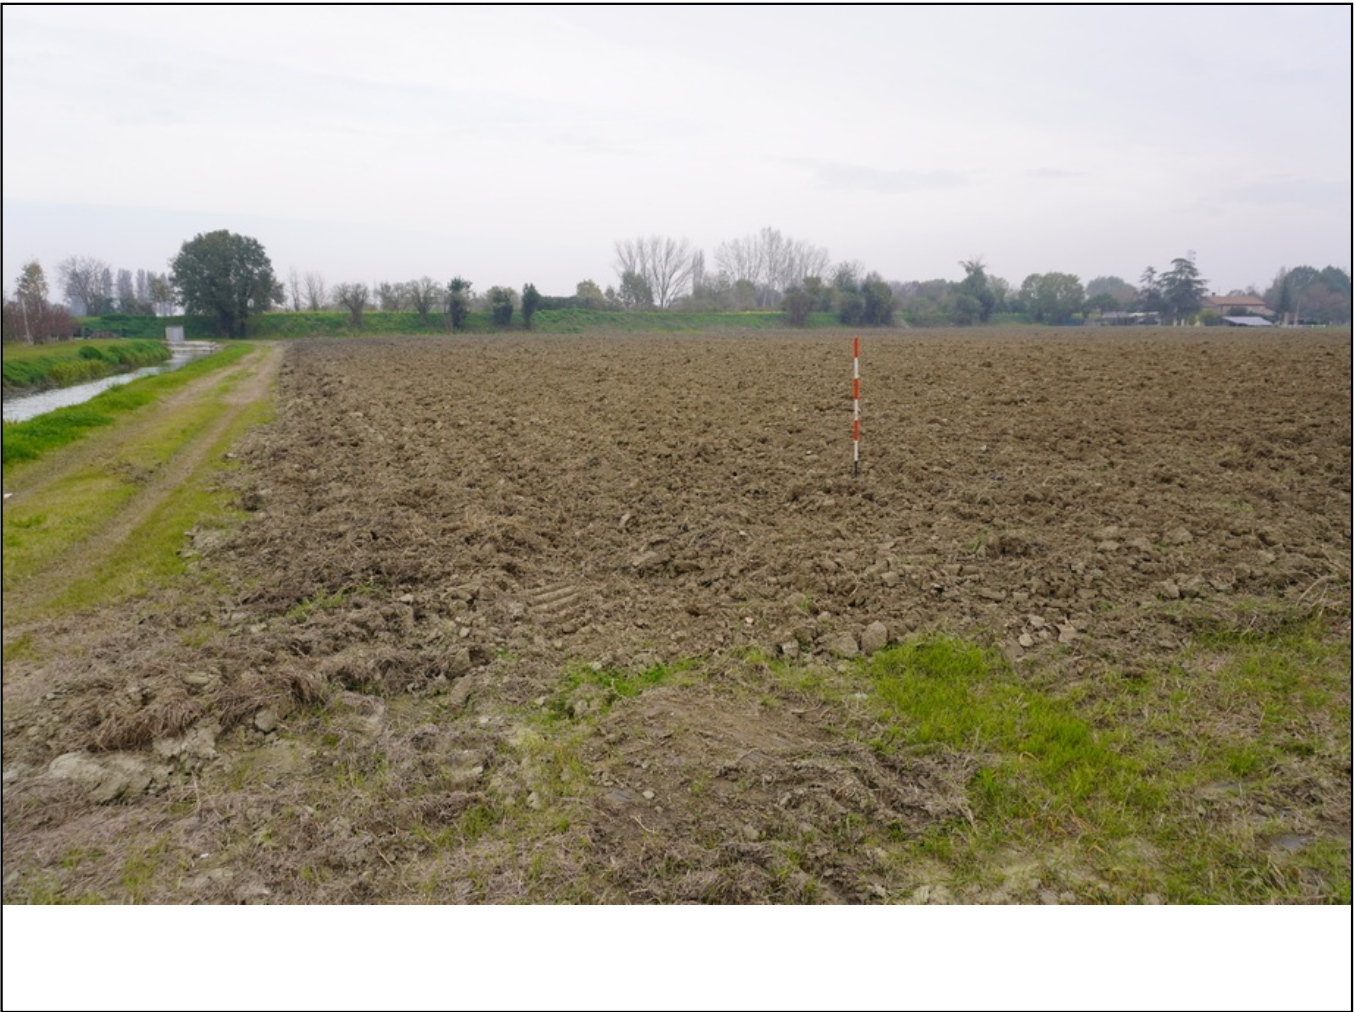
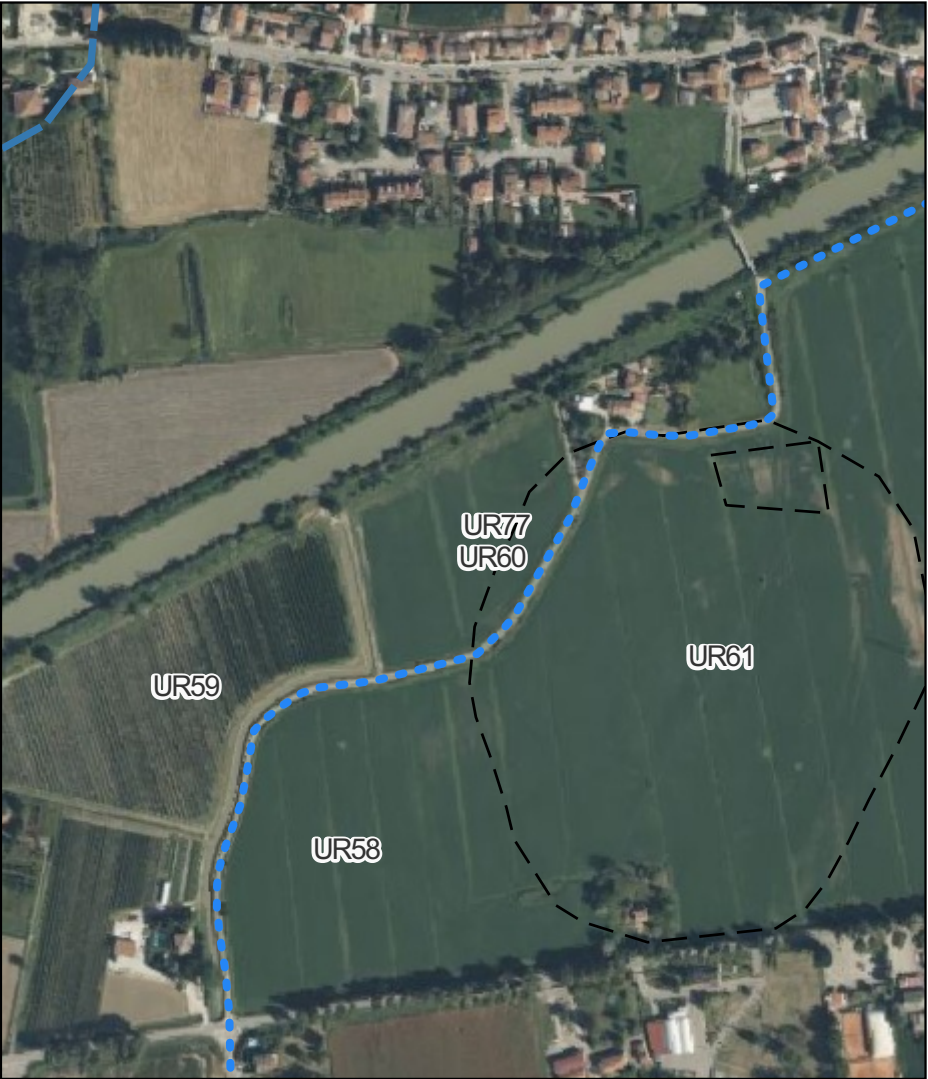
Unità di ricognizione UR60 - Data 2024/11/20

Visibilità del suolo: 5

Copertura del suolo: superficie agricola utilizzata - Appezamento agrario con terreno arato di recente, non dilavato.

Sintesi geomorfologica: Superficie tabulare regolare, suolo a matrice limo-sabbiosa omogenea.

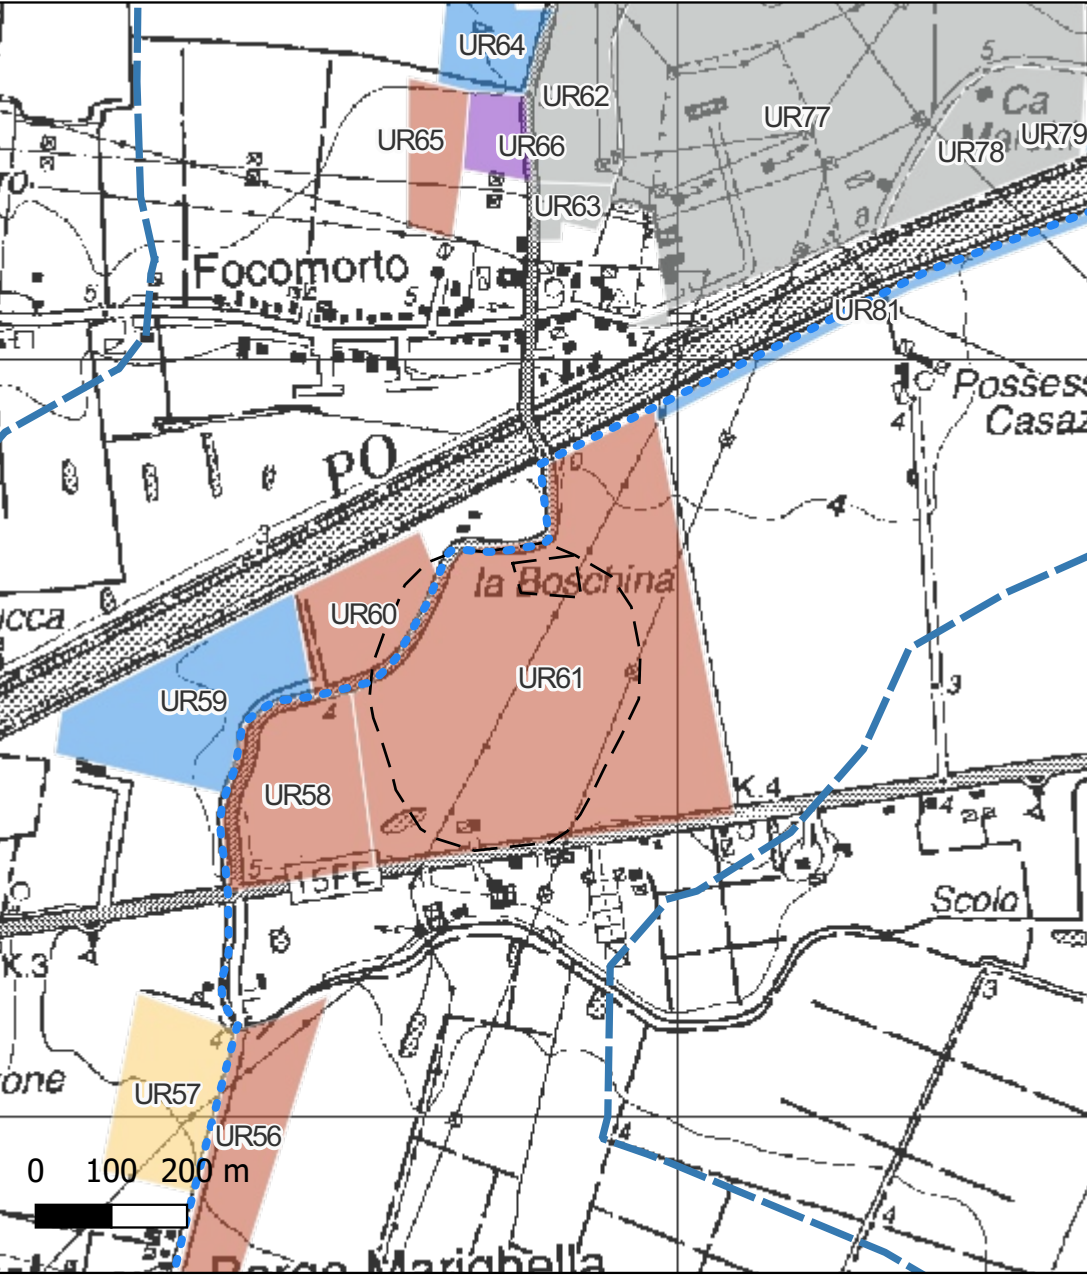
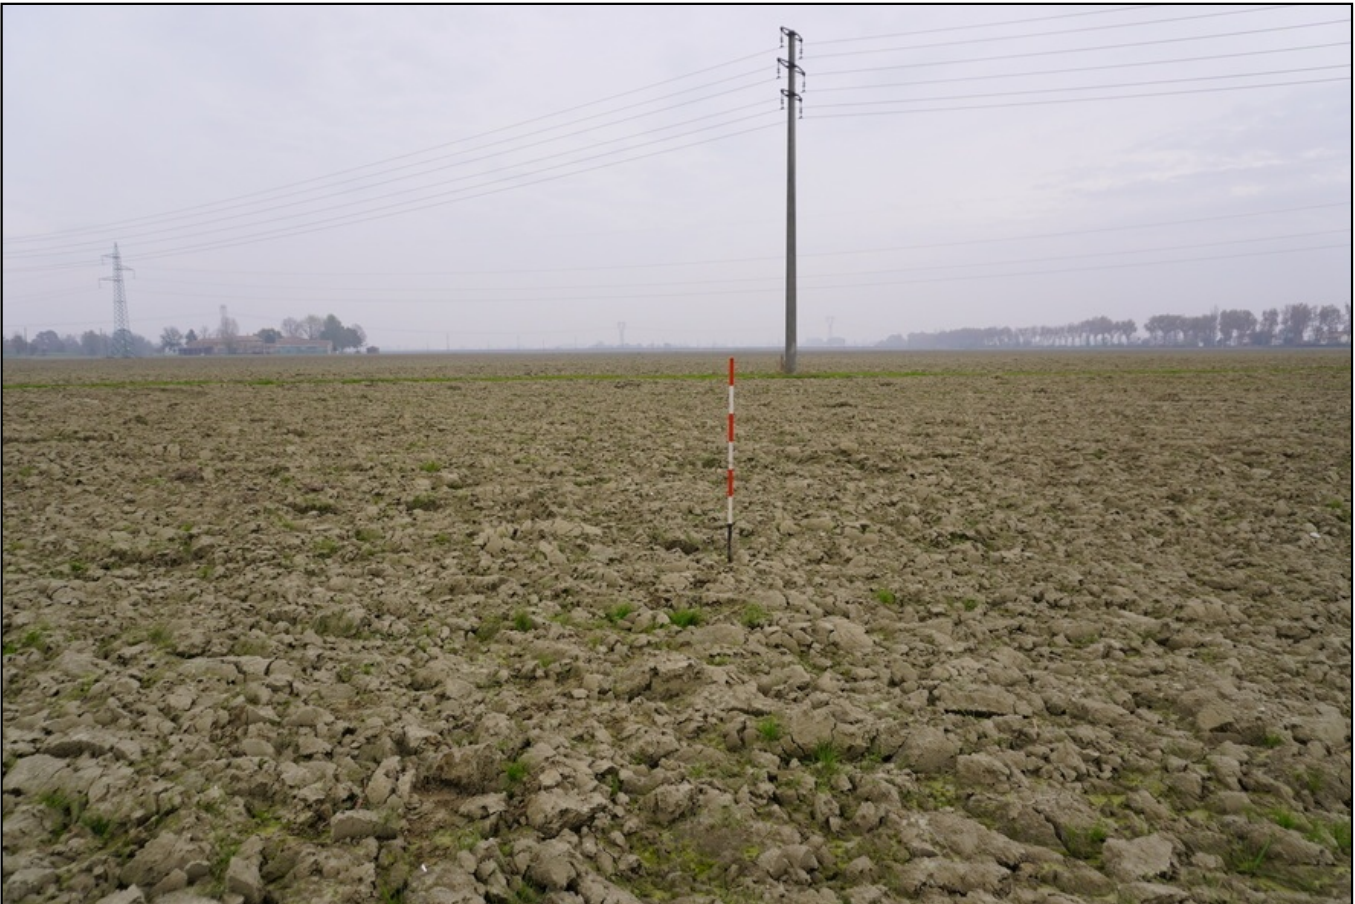
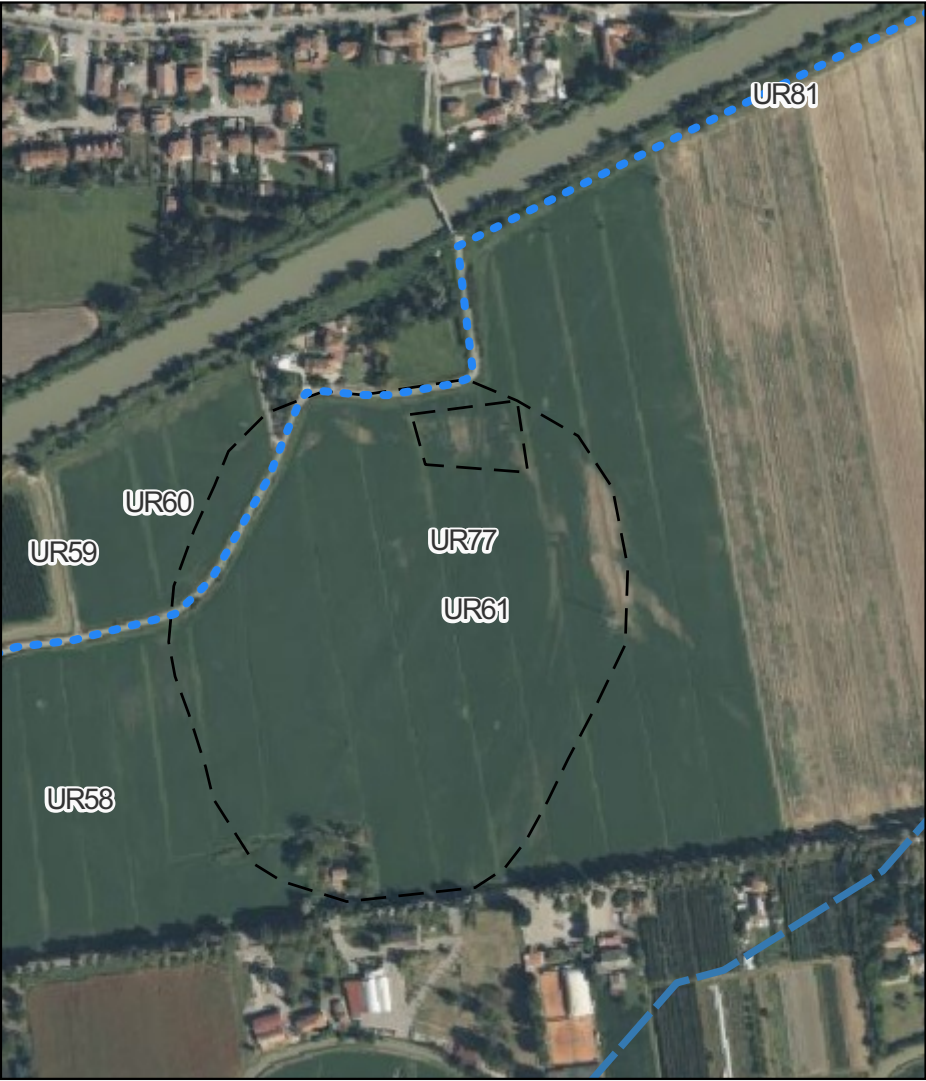
Unità di ricognizione UR61 - Data 2024/11/20

Visibilità del suolo: 5

**Copertura del suolo:** superficie agricola utilizzata - Appezamento agrario con terreno arato di recente, non dilavato. E' stata condotta con particolare attenzione una fitta ricognizione per stabilire l'orgine formativa delle anomalie individuate in fase di analisi, rivelando una notevole densità di fr. fittili e ceramici che sembrano rientrare in una cronologia tardo-medievale e moderna. Solo ulteriori analisi potranno chiarire le dinamiche del sito, non è improbabile possa trattarsi di un nucleo abitativo abbandonato.

**Sintesi geomorfologica:** Superficie tabulare regolare, suolo a matrice limo-sabbiosa omogenea.
