# IMPIANTO AGRIVOLTAICO "FERRARA 5"

FERRARA  
(FE)

## PROGETTO DEFINITIVO

| <b>TAVOLE ALLEGATE ALLA VALUTAZIONE<br/>PREVENTIVA DELL'INTERESSE ARCHEOLOGICO</b> | | |

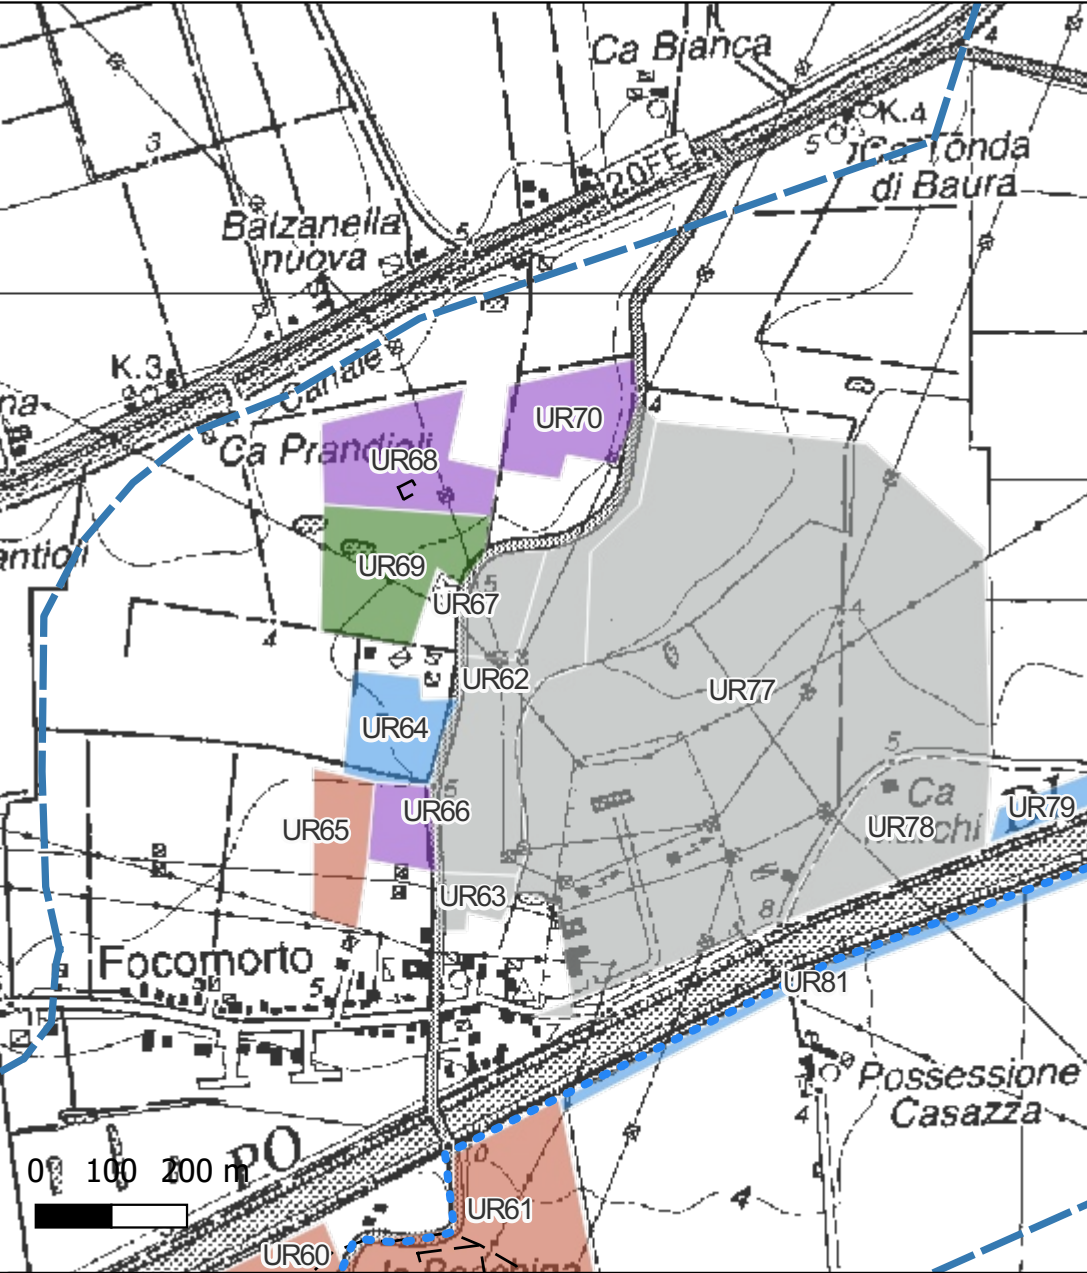
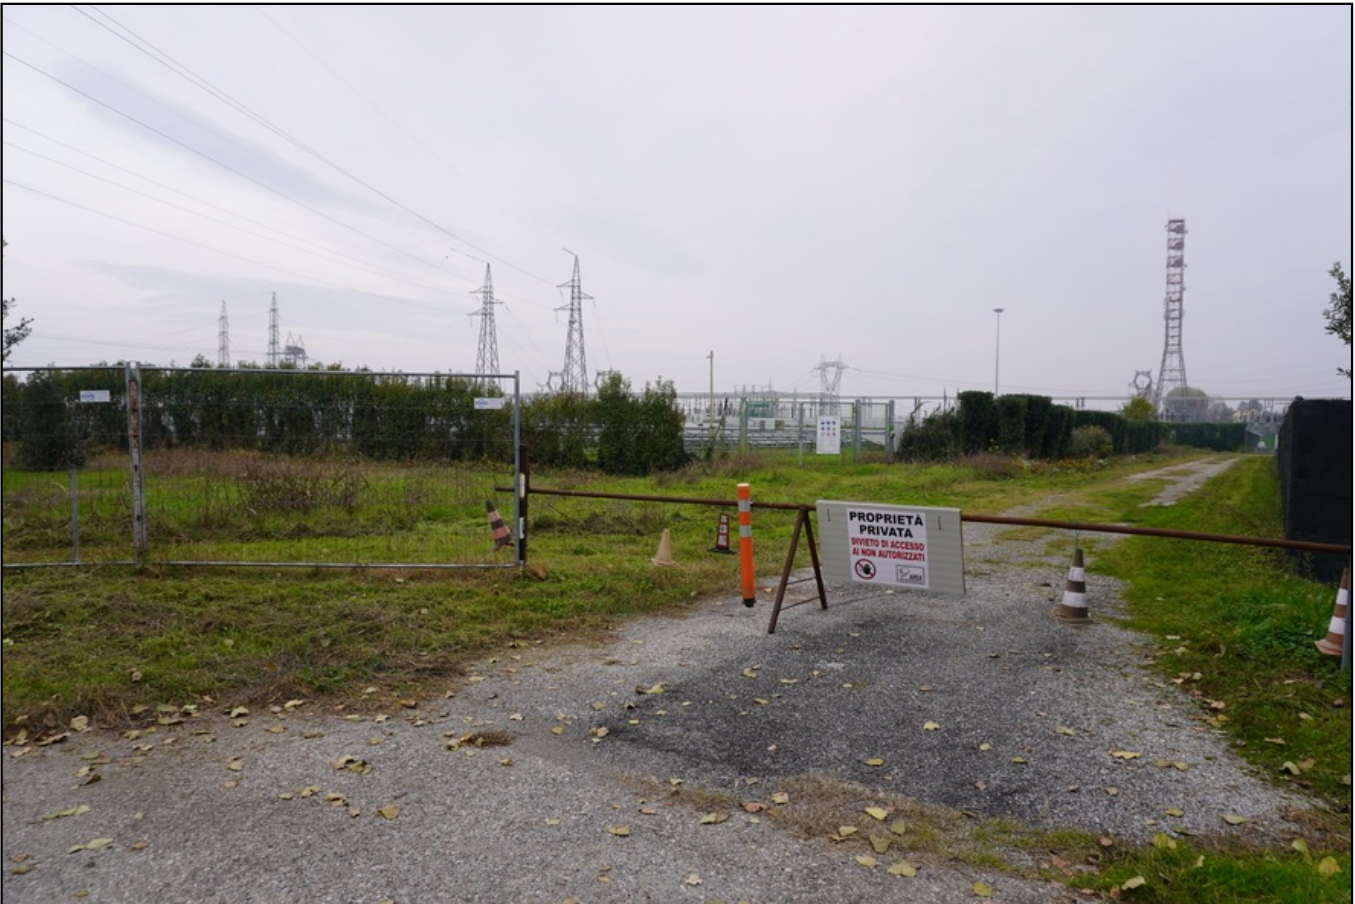
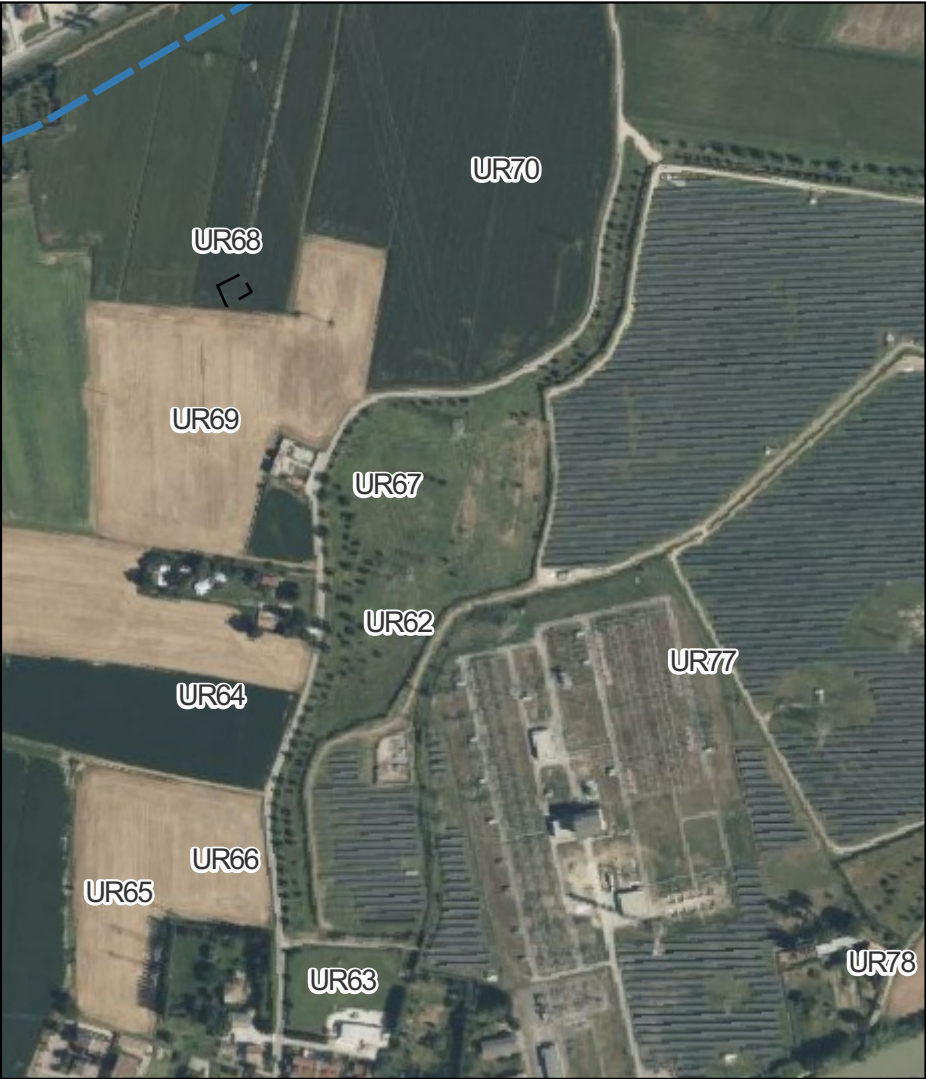
Unità di ricognizione UR62 - Data 2024/11/20

Visibilità del suolo: 0 (area non accessibile)

Copertura del suolo: superficie artificiale - Ampio settore occupato da centrale elettrica, peraltro già sottoposta a controllo archeologico con esito negativo.

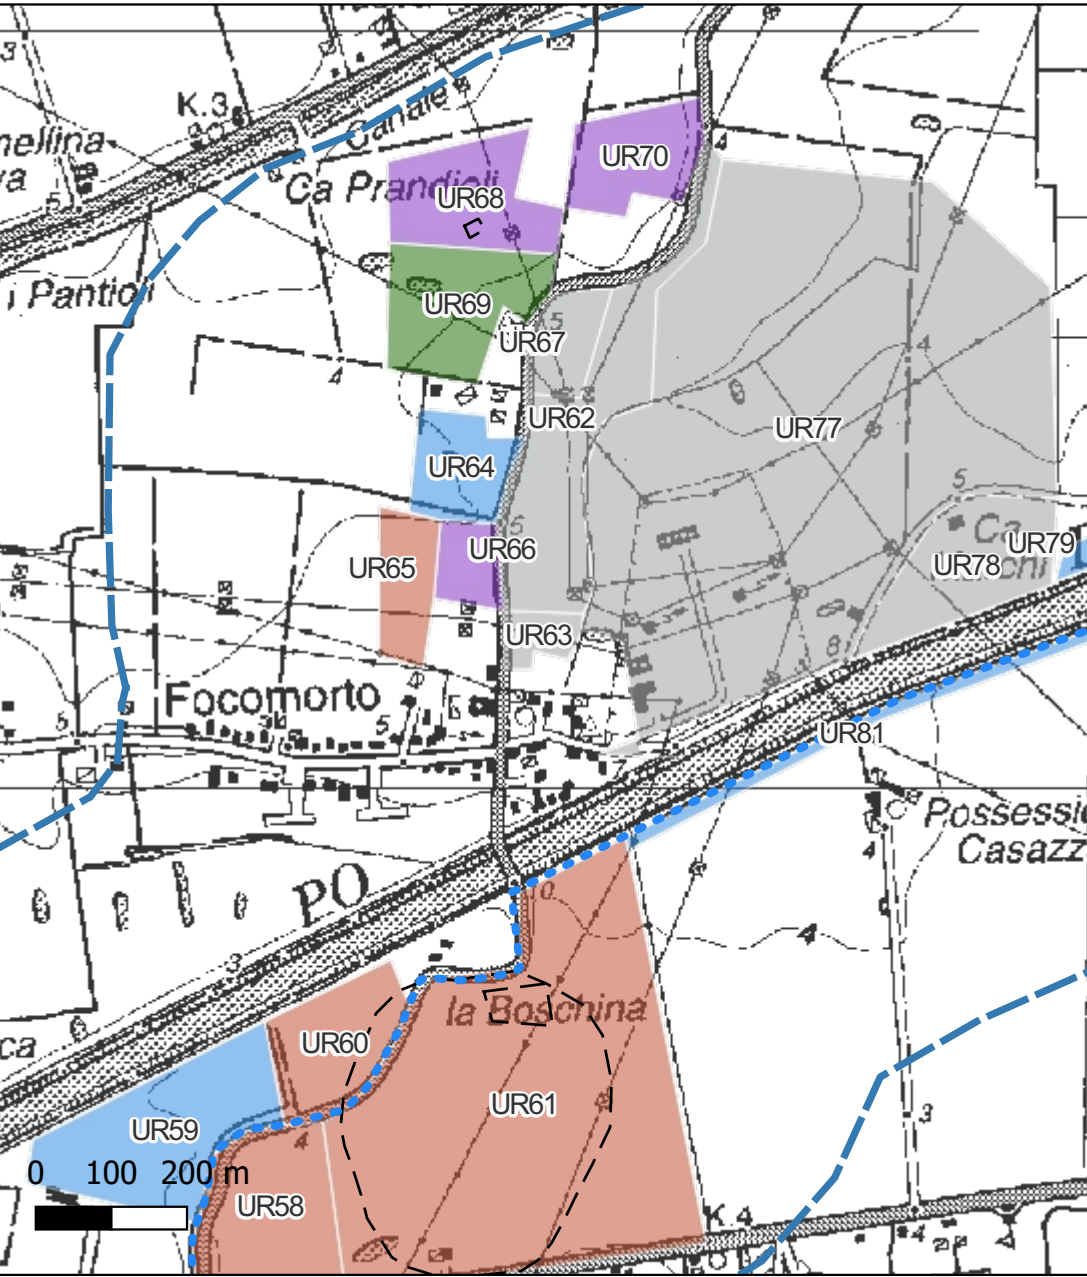
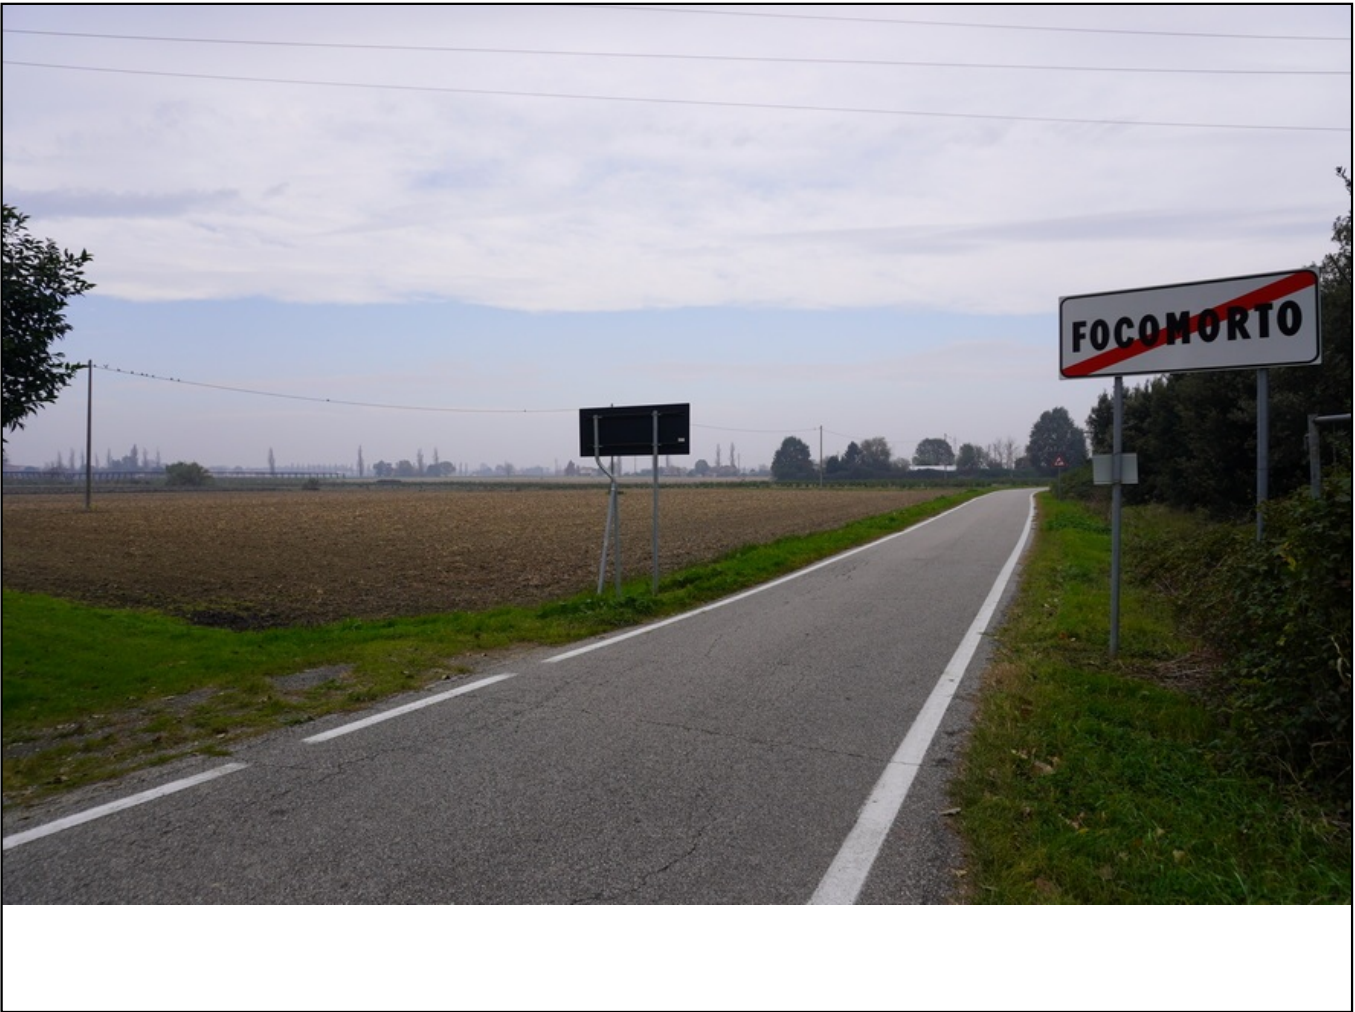
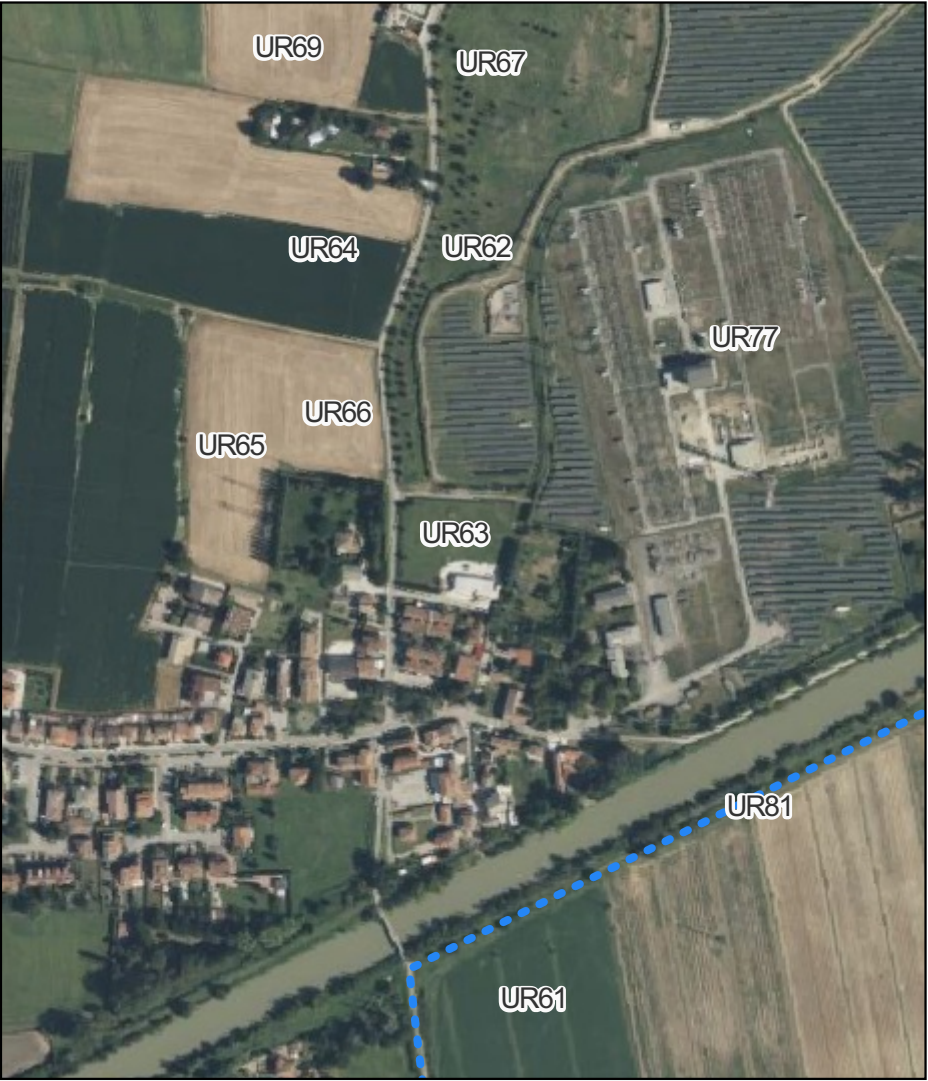
Unità di ricognizione UR63 - Data 2024/11/20

Visibilità del suolo: 0 (area non accessibile)

Copertura del suolo: superficie agricola utilizzata - Area a prato stabile privata.

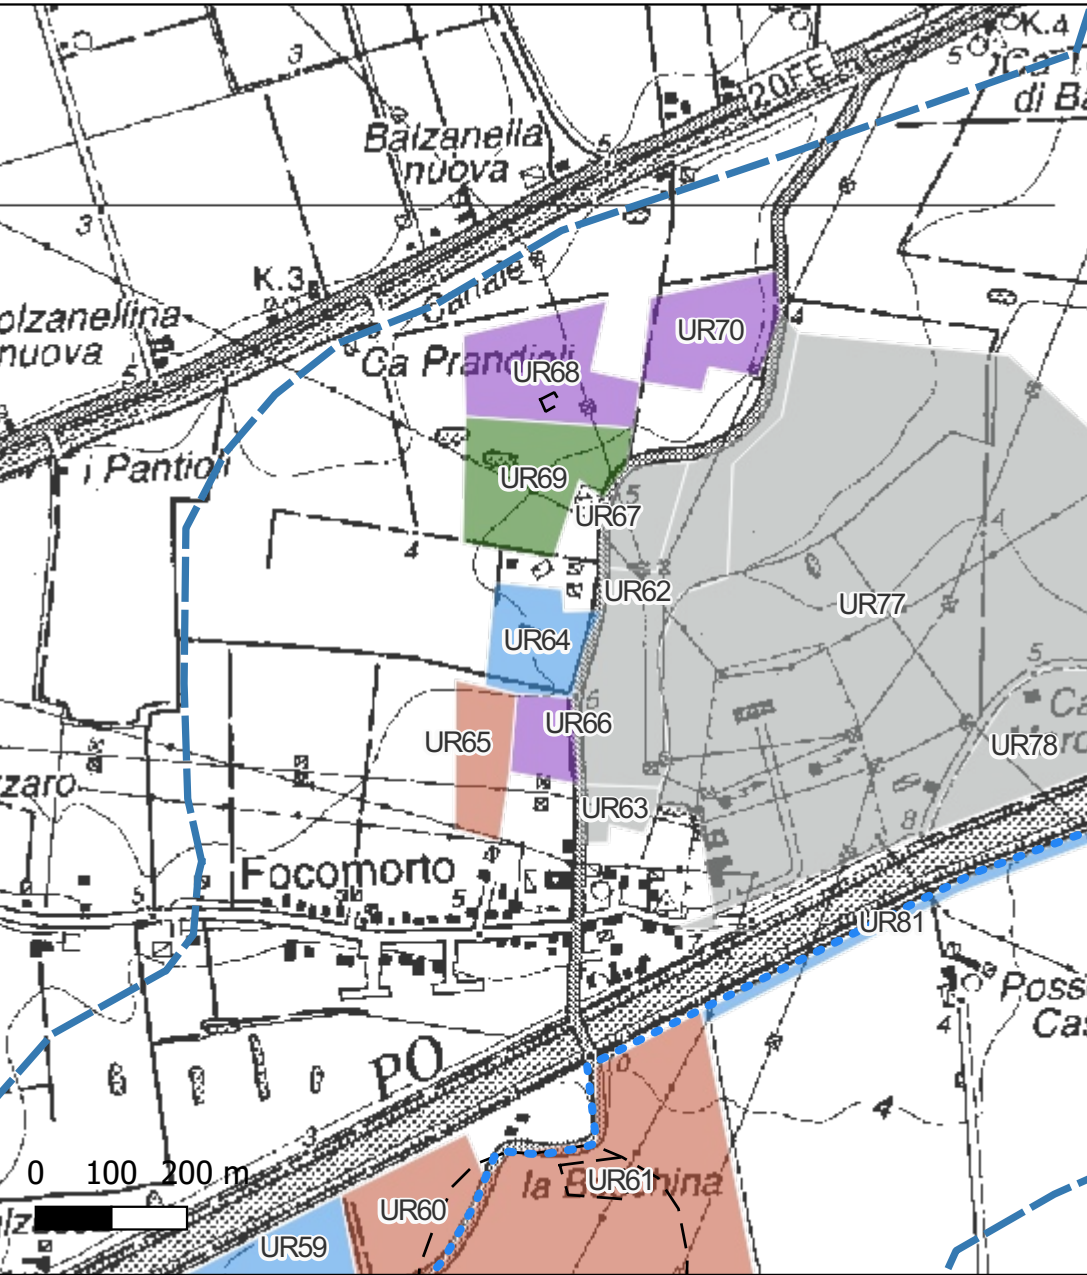
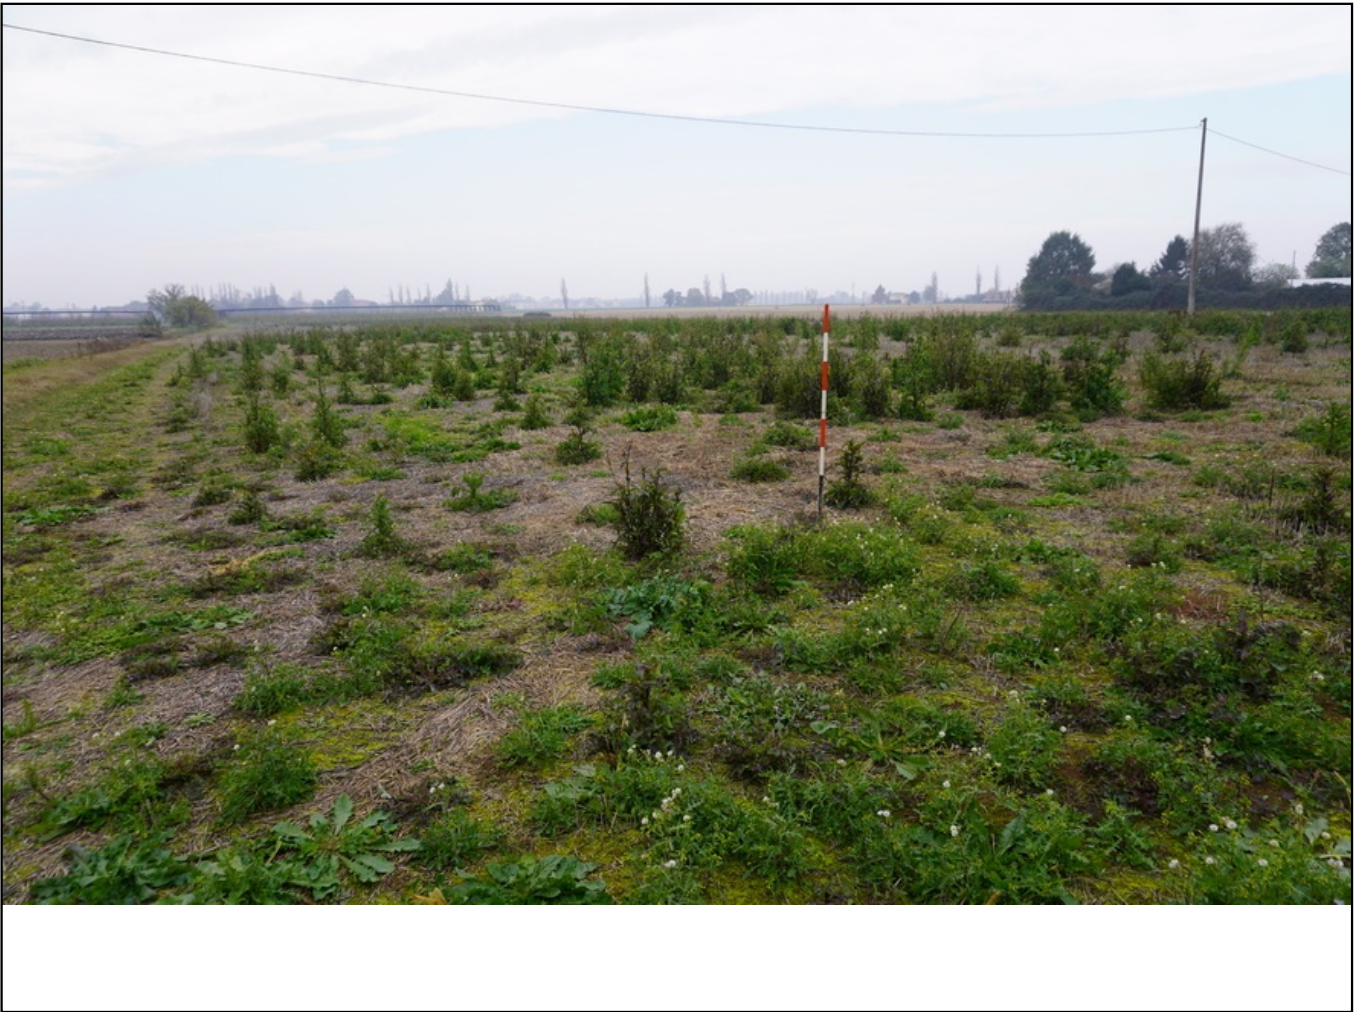
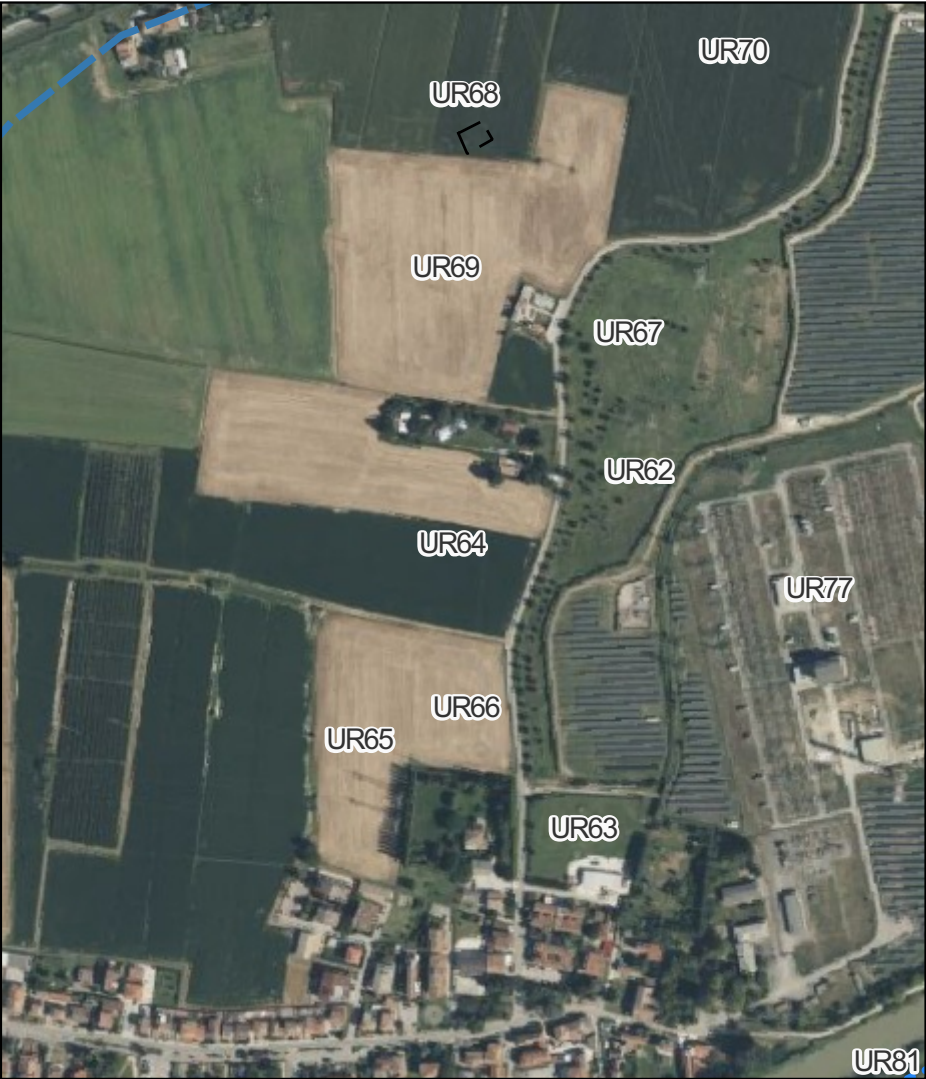
Unità di ricognizione UR64 - Data 2024/11/20

Visibilità del suolo: 1

Copertura del suolo: superficie agricola utilizzata - Appezamento agrario ad incolto.

Sintesi geomorfologica: Superficie planare regolare.

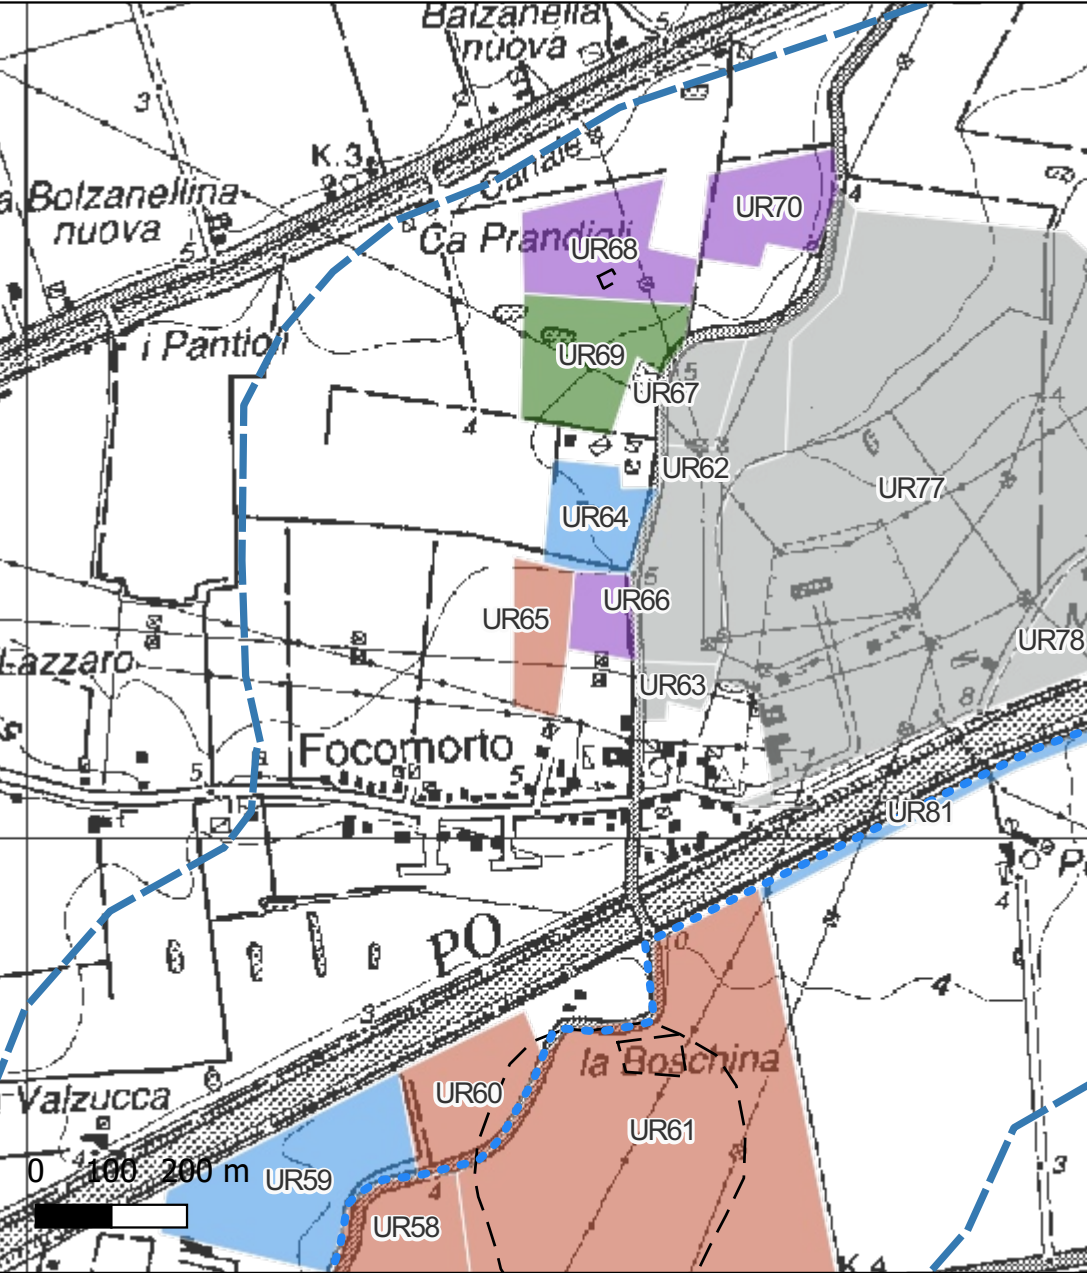
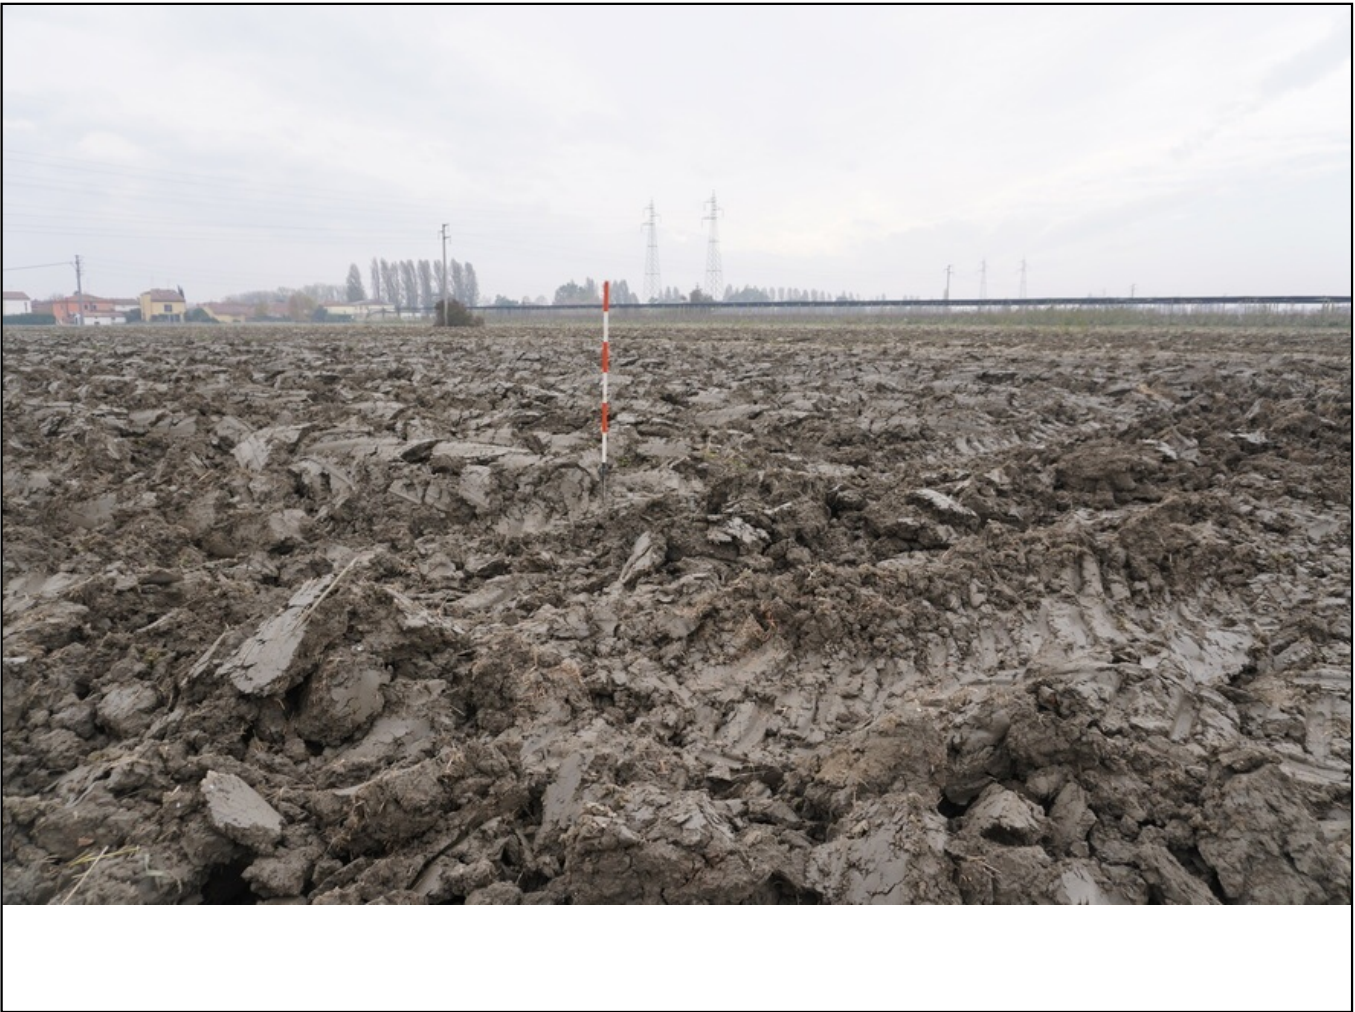
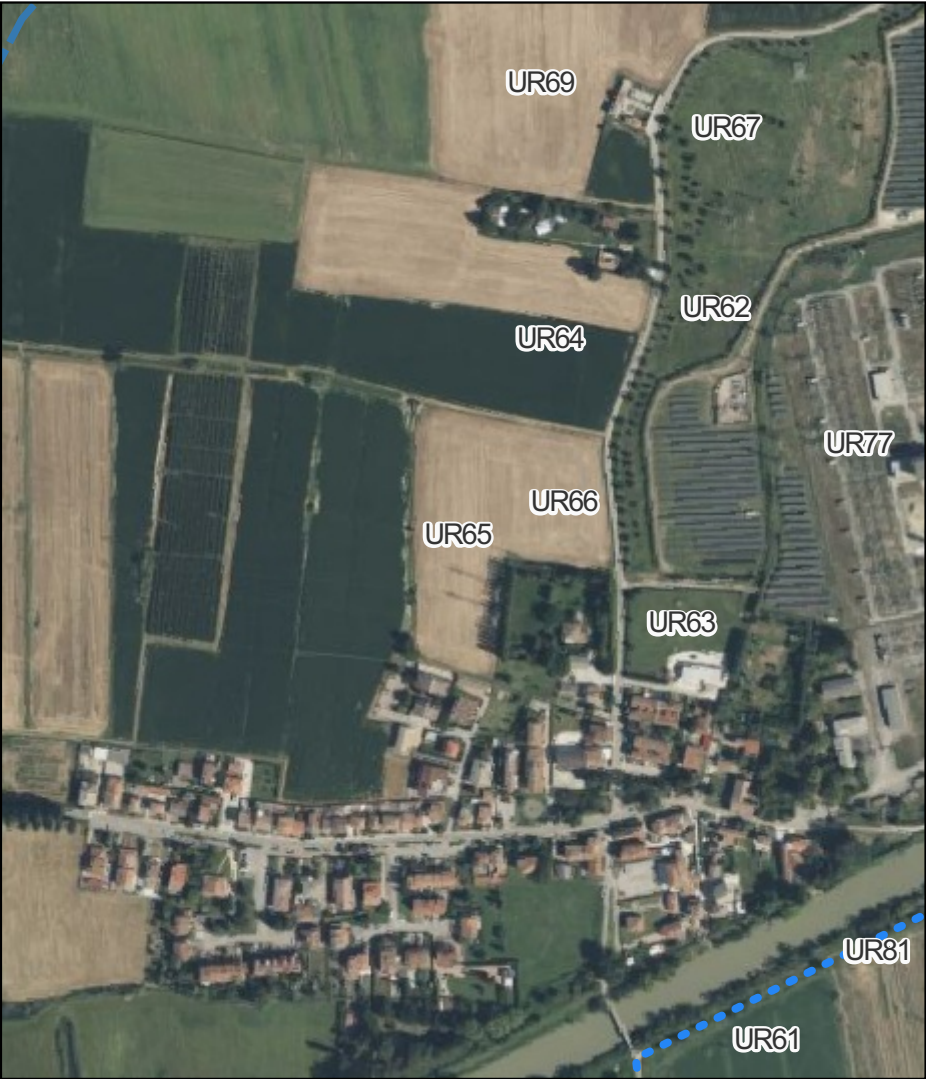
Unità di ricognizione UR65 - Data 2024/11/20

Visibilità del suolo: 5

Copertura del suolo: superficie agricola utilizzata - Appezamento agrario con terreno arato recendissimamente, non dilavato, con elevato grado di umidità presente.

Sintesi geomorfologica: Superficie tabulare regolare, suolo a matrice limosa bruno scuro omogenea.

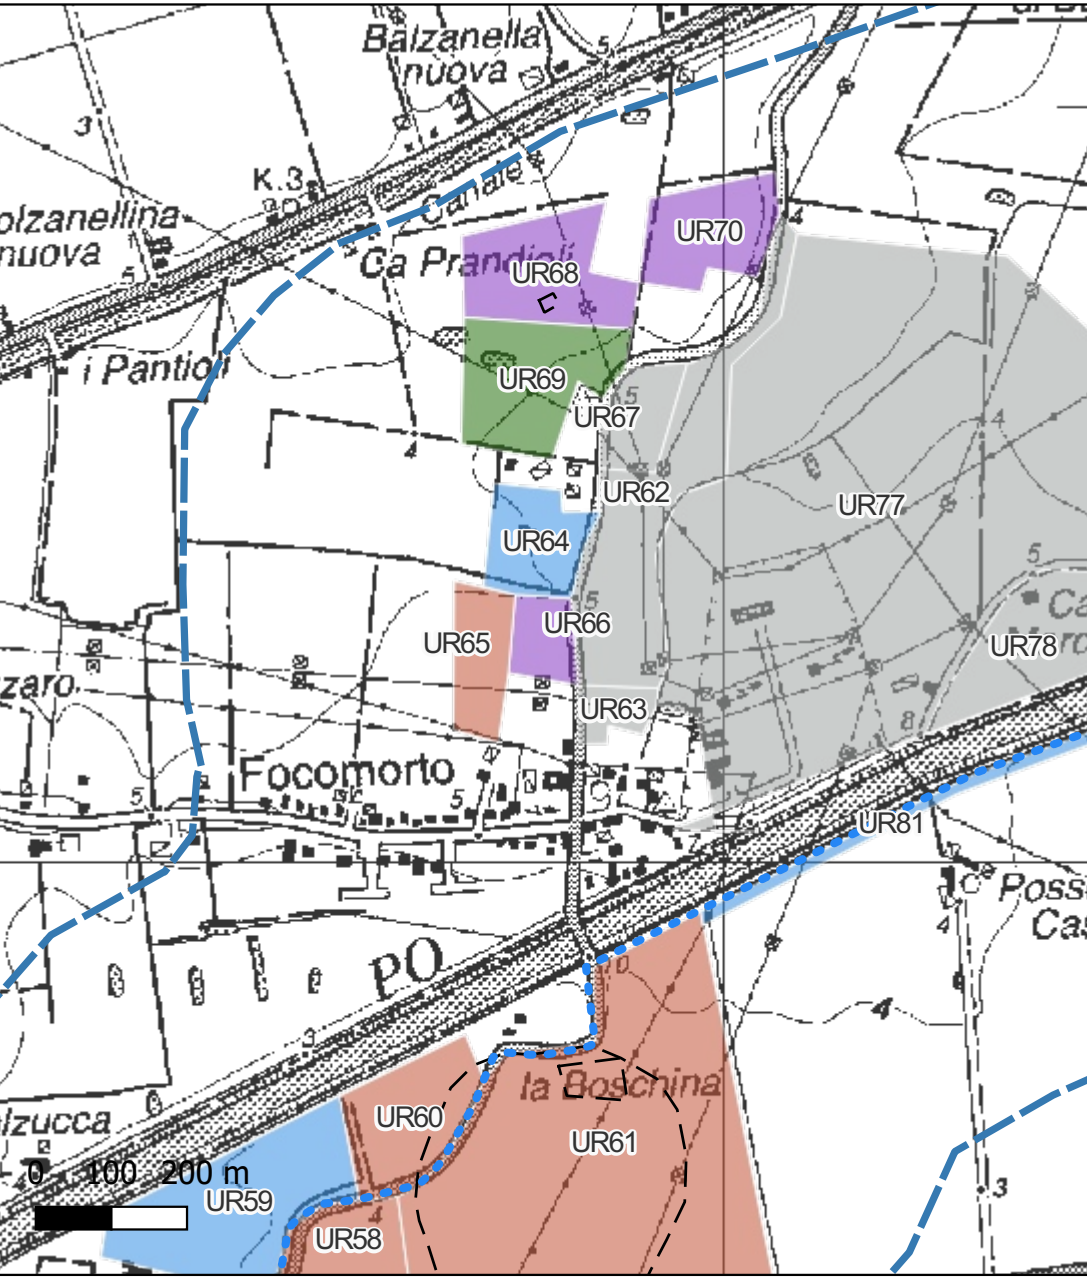
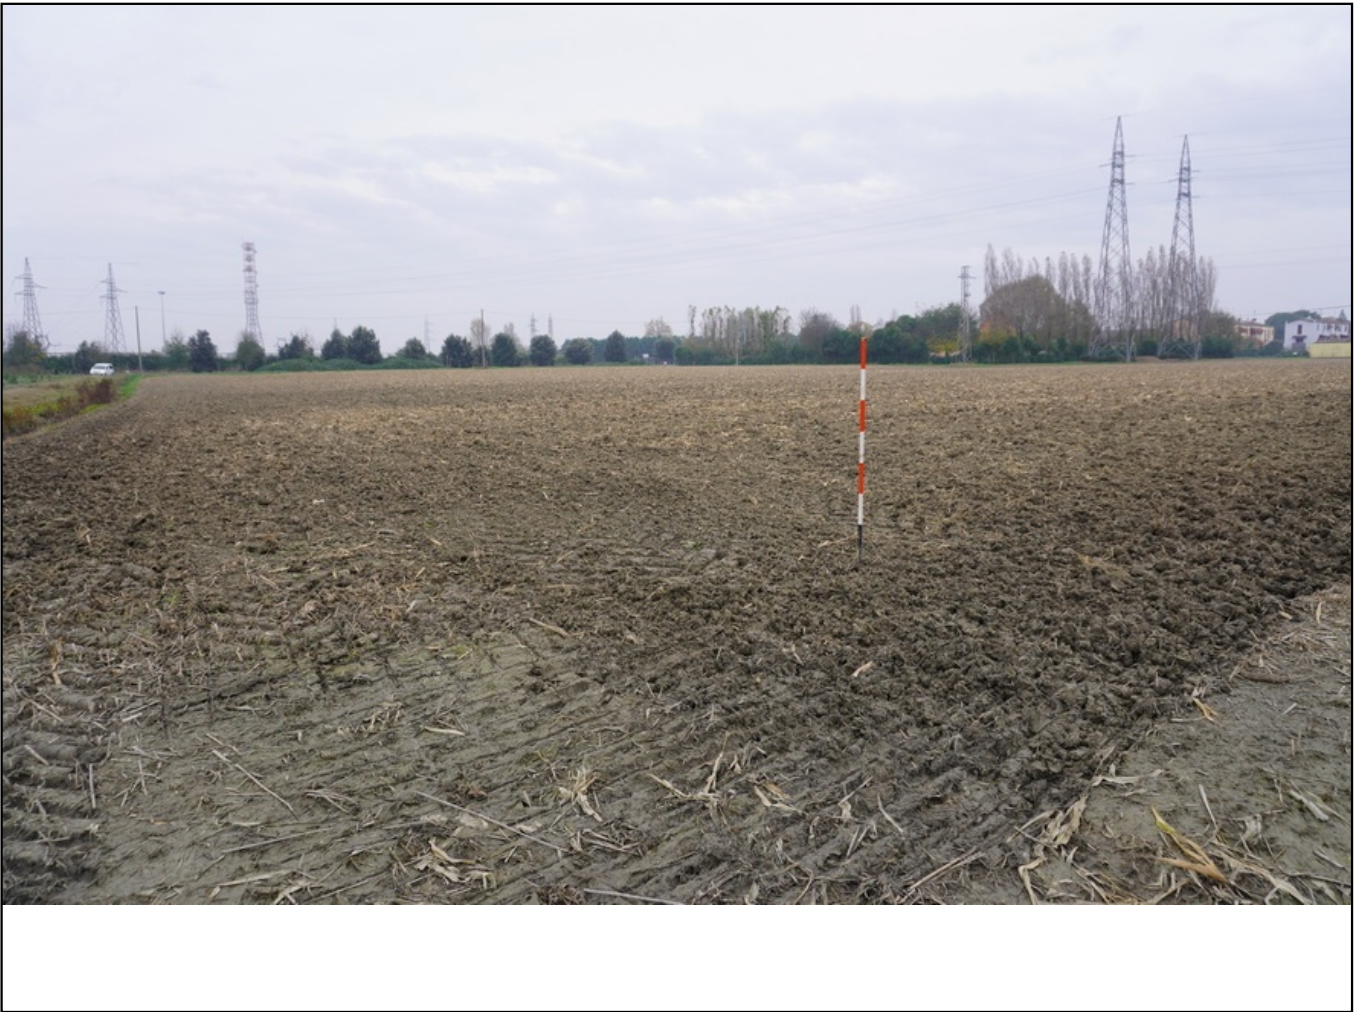
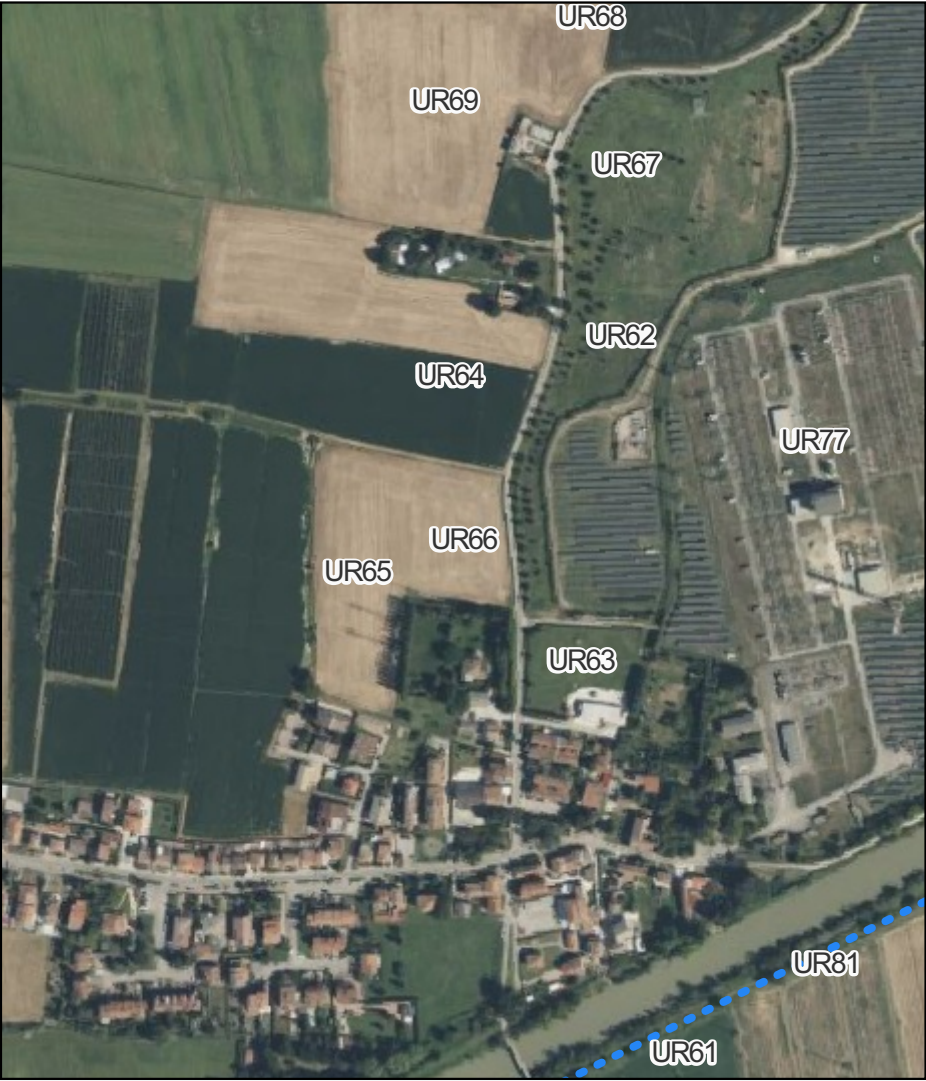
Unità di ricognizione UR66 - Data 2024/12/20

Visibilità del suolo: 4

Copertura del suolo: superficie agricola utilizzata - Appezamento agrario con terreno fresato, molto umido, con presenza diffusa di stoppie, preparato per la semina.

Sintesi geomorfologica: Superficie tabulare regolare, suolo a matrice limo-sabbiosa omogenea.

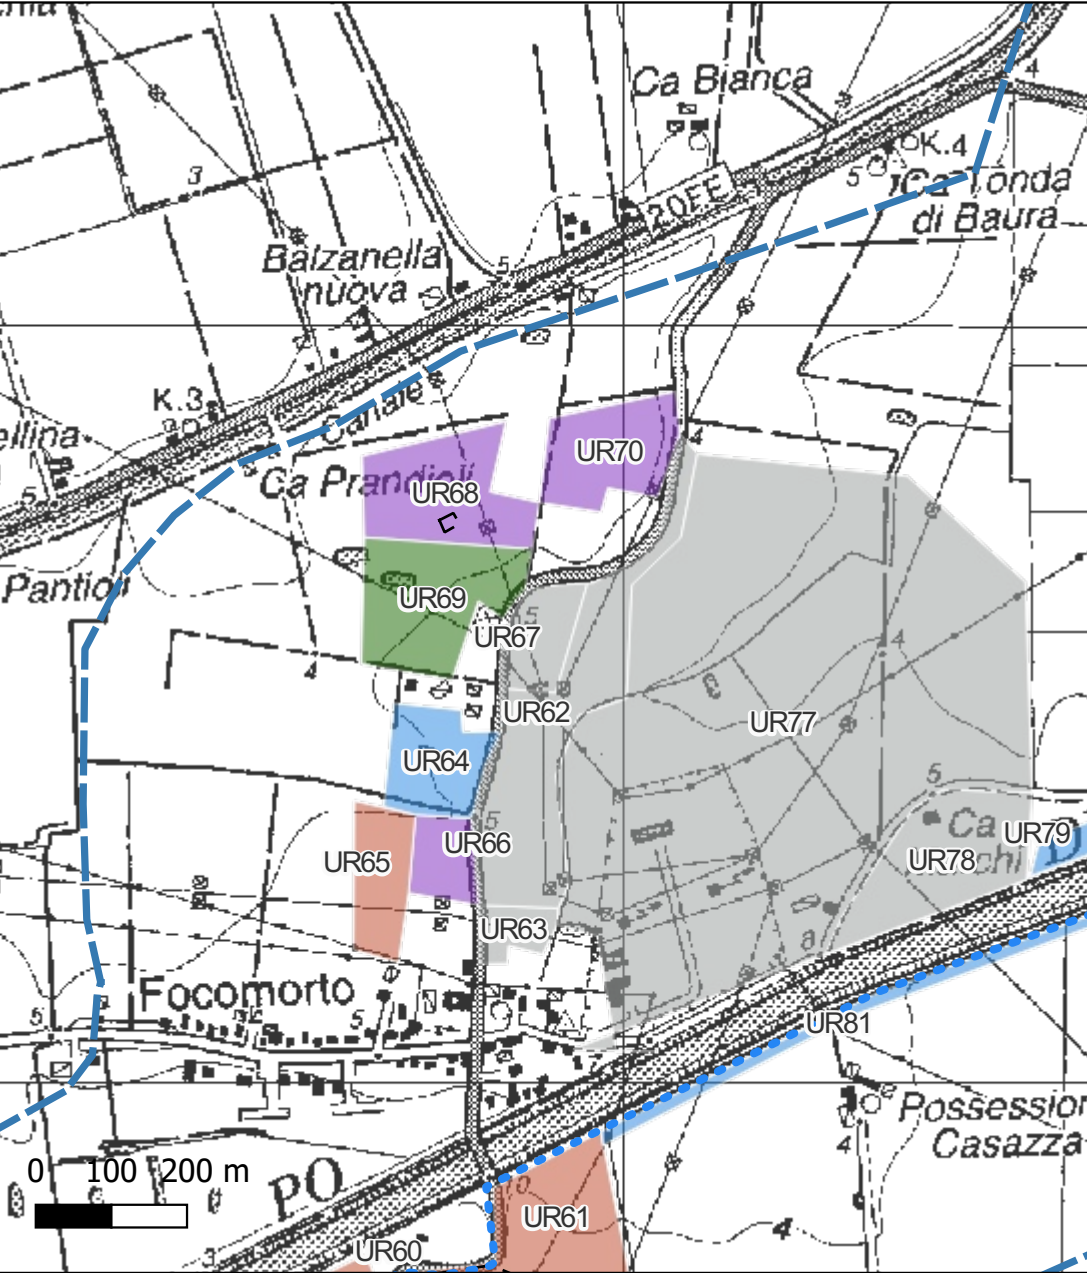
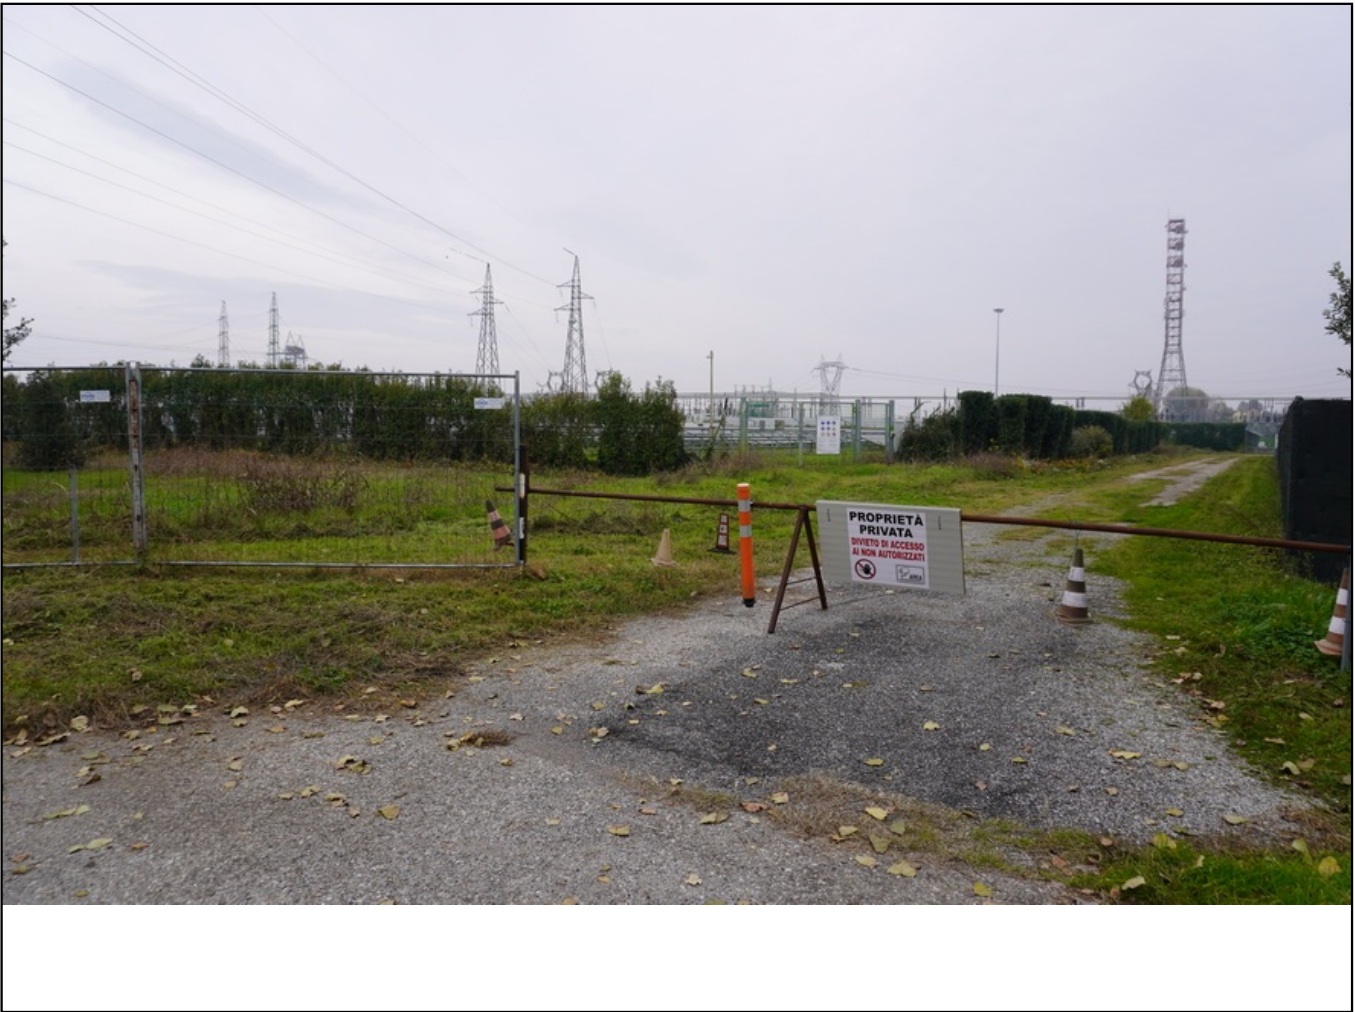
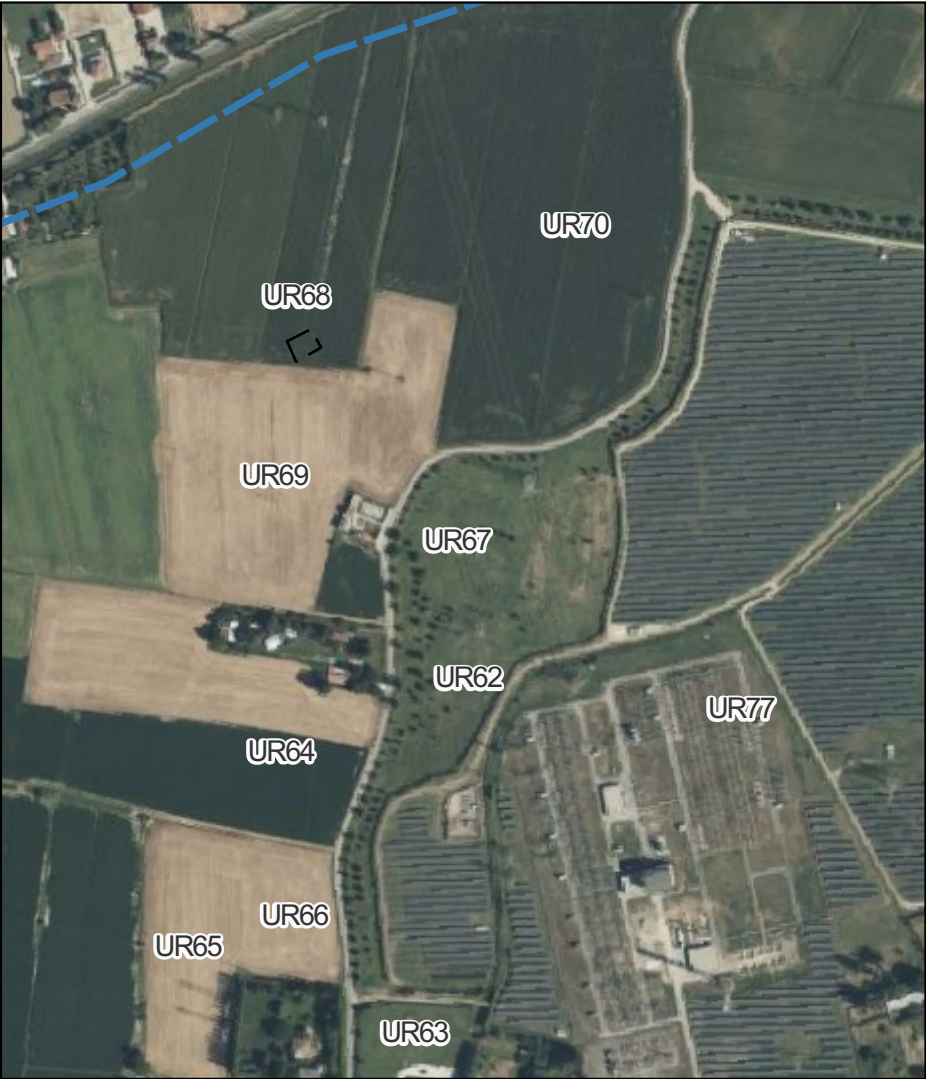
Unità di ricognizione UR67 - Data 2024/11/20

Visibilità del suolo: 0 (area non accessibile)

Copertura del suolo: superficie artificiale - Ampio settore occupato da centrale elettrica, peraltro già sottoposta a controllo archeologico con esito negativo.
