# IMPIANTO AGRIVOLTAICO "FERRARA 5"

FERRARA  
(FE)

## PROGETTO DEFINITIVO

| <b>TAVOLE ALLEGATE ALLA VALUTAZIONE<br/>PREVENTIVA DELL'INTERESSE ARCHEOLOGICO</b> | | |

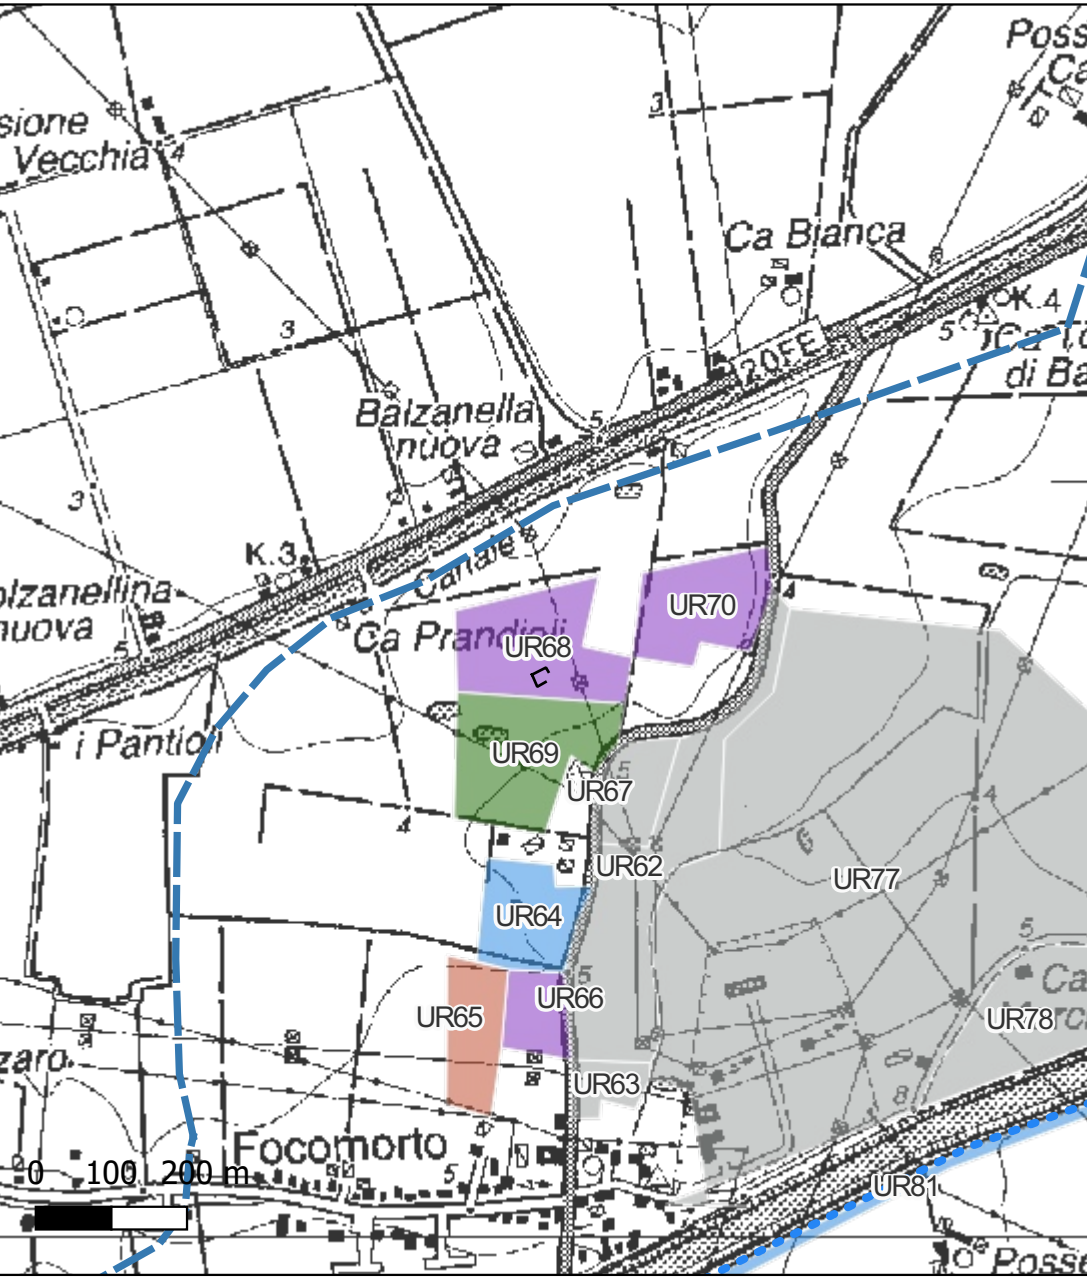
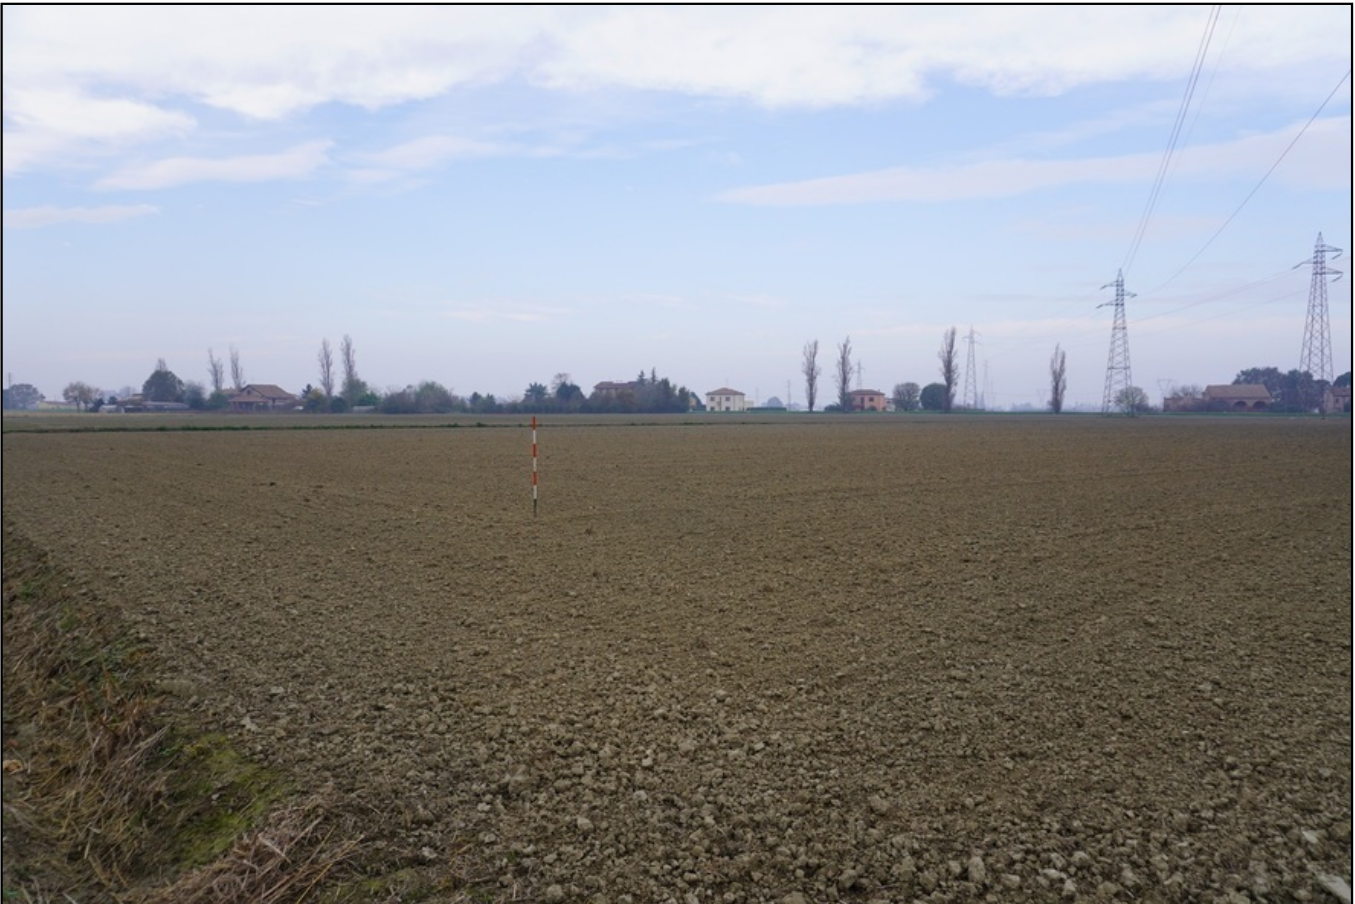
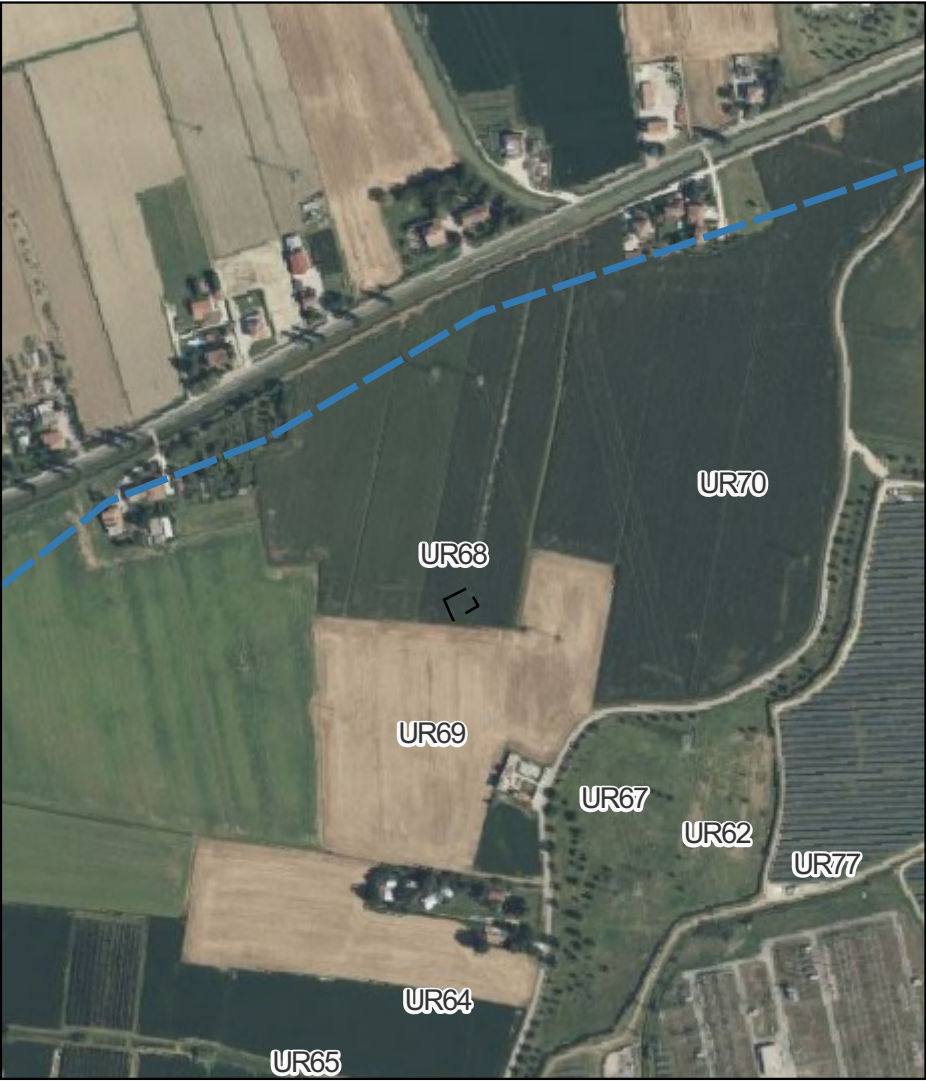
Unità di ricognizione UR68 - Data 2024/11/20

Visibilità del suolo: 4

Copertura del suolo: superficie agricola utilizzata - Appezamento agrario con terreno fresato, in fase di sviluppo vegetativo iniziale, a seguito di semina. La verifica dell'anomalia individuata sulle ortofoto ha dato esito negativo.

Sintesi geomorfologica: Superficie tabulare regolare, suolo a matrice limo-sabbiosa omogenea.

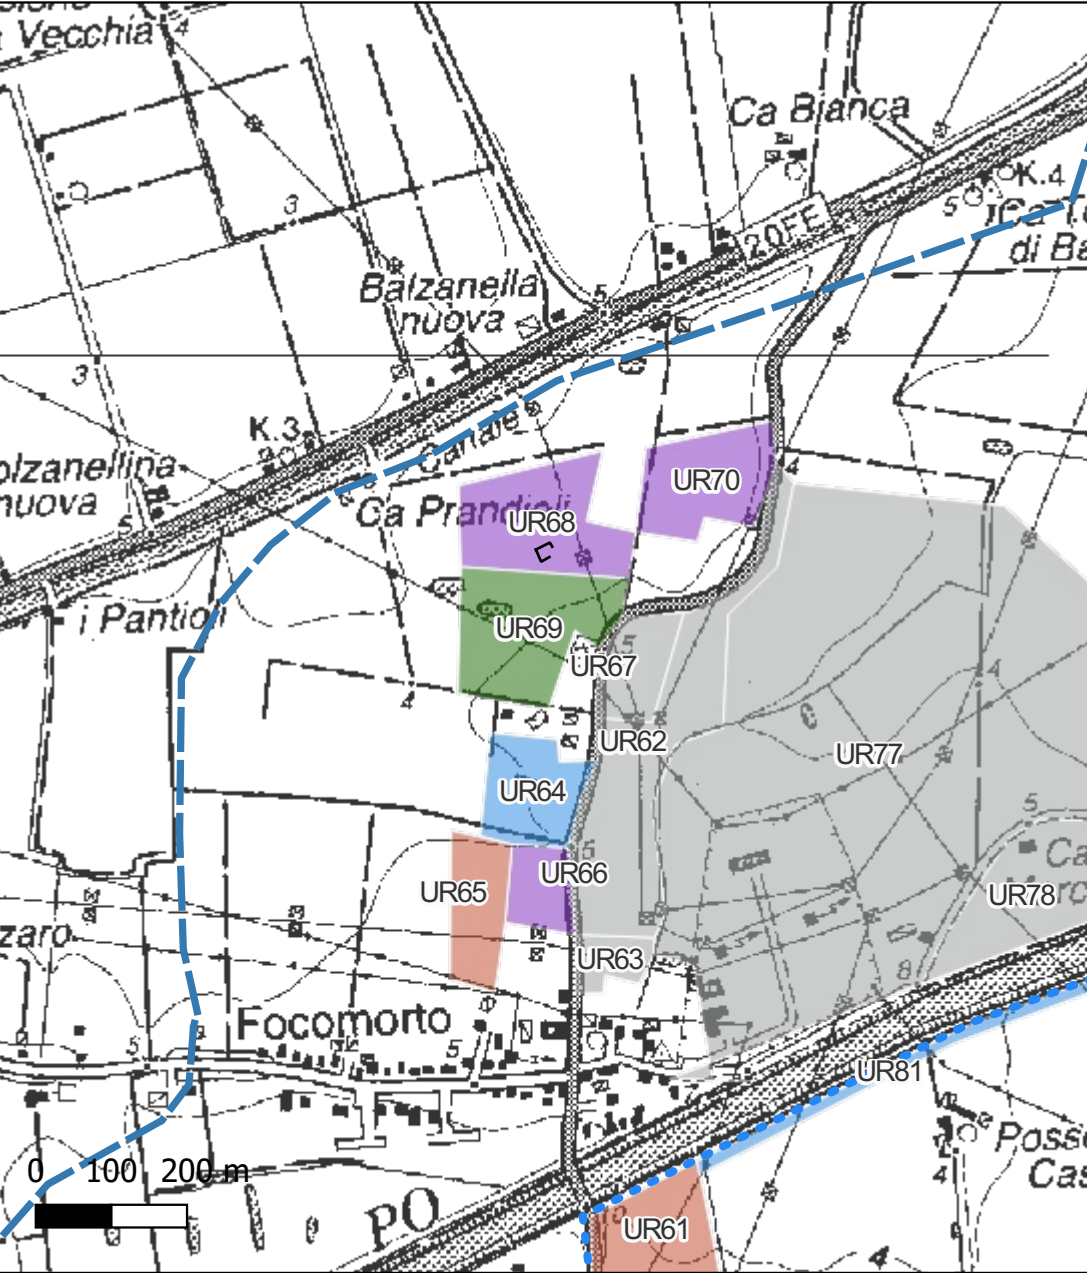
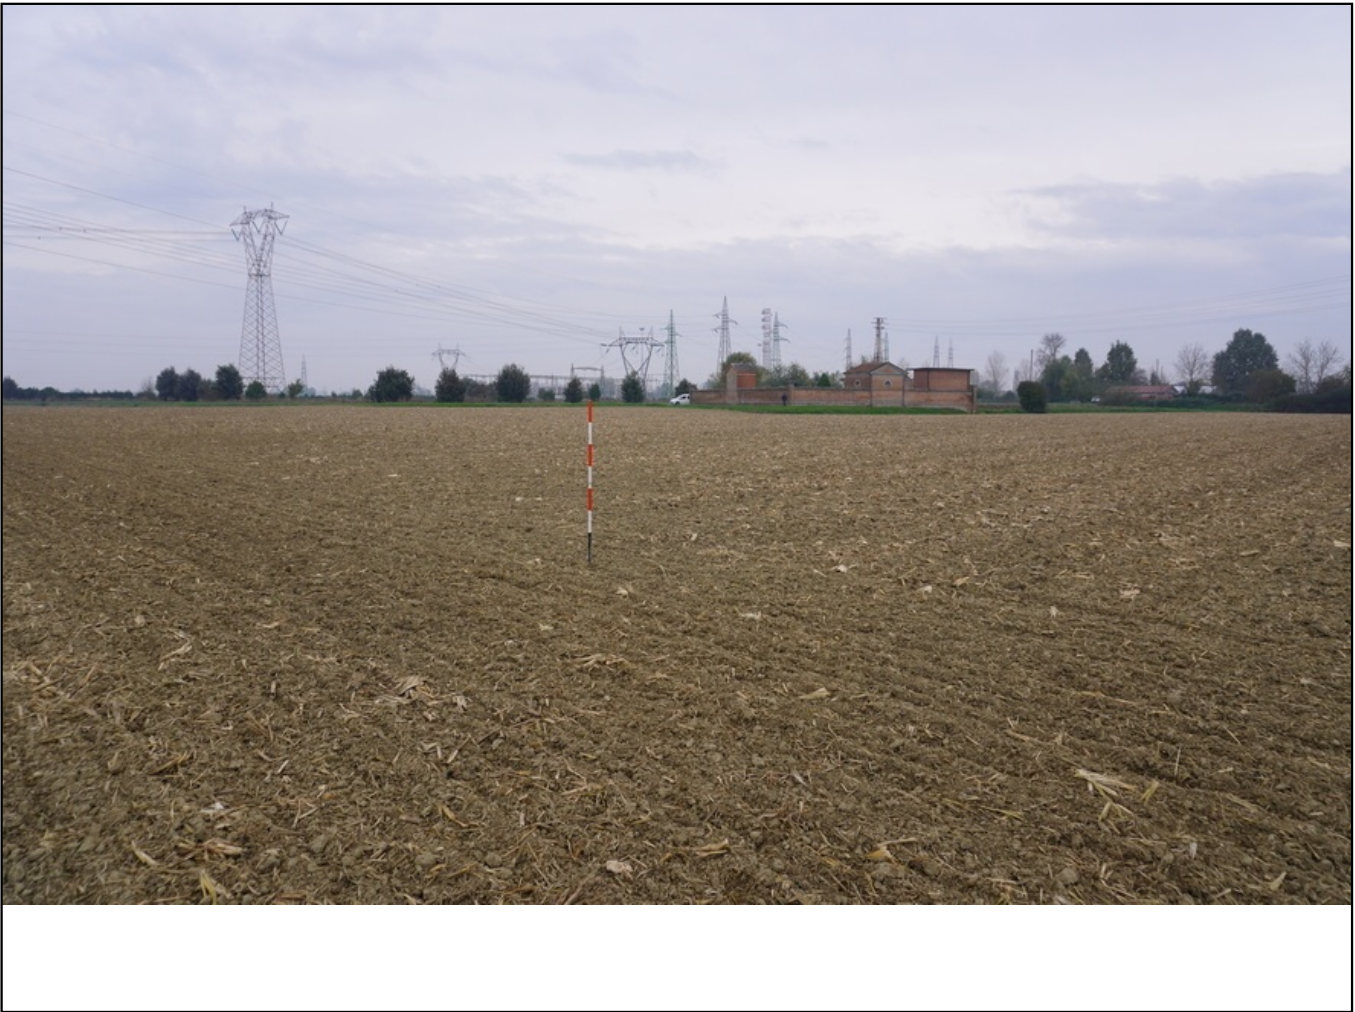
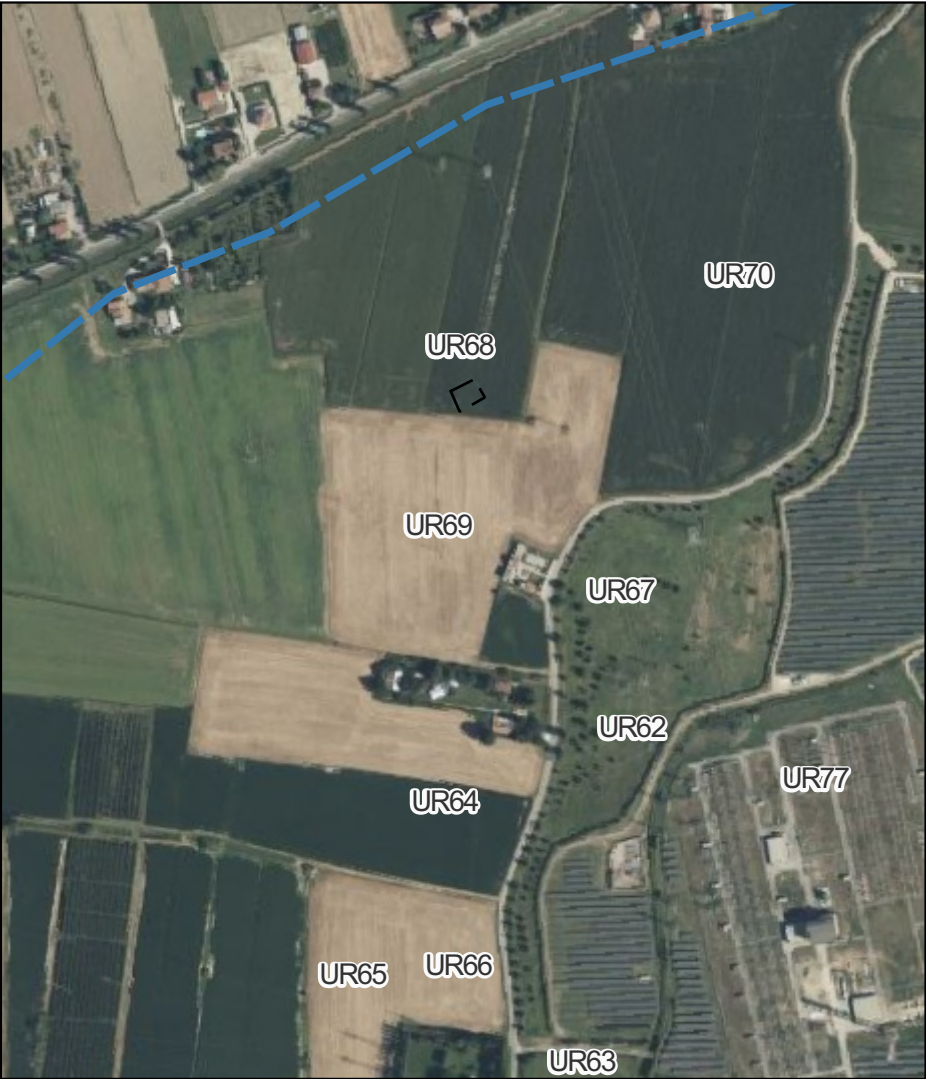
Unità di ricognizione UR69 - Data 2024/11/20

Visibilità del suolo: 2

Copertura del suolo: superficie agricola utilizzata - Appezzamento agrario con terreno sarchiato e ancora ricoperto di stoppie.

Sintesi geomorfologica: Superficie tabulare regolare, suolo a matrice limo-sabbiosa omogenea.

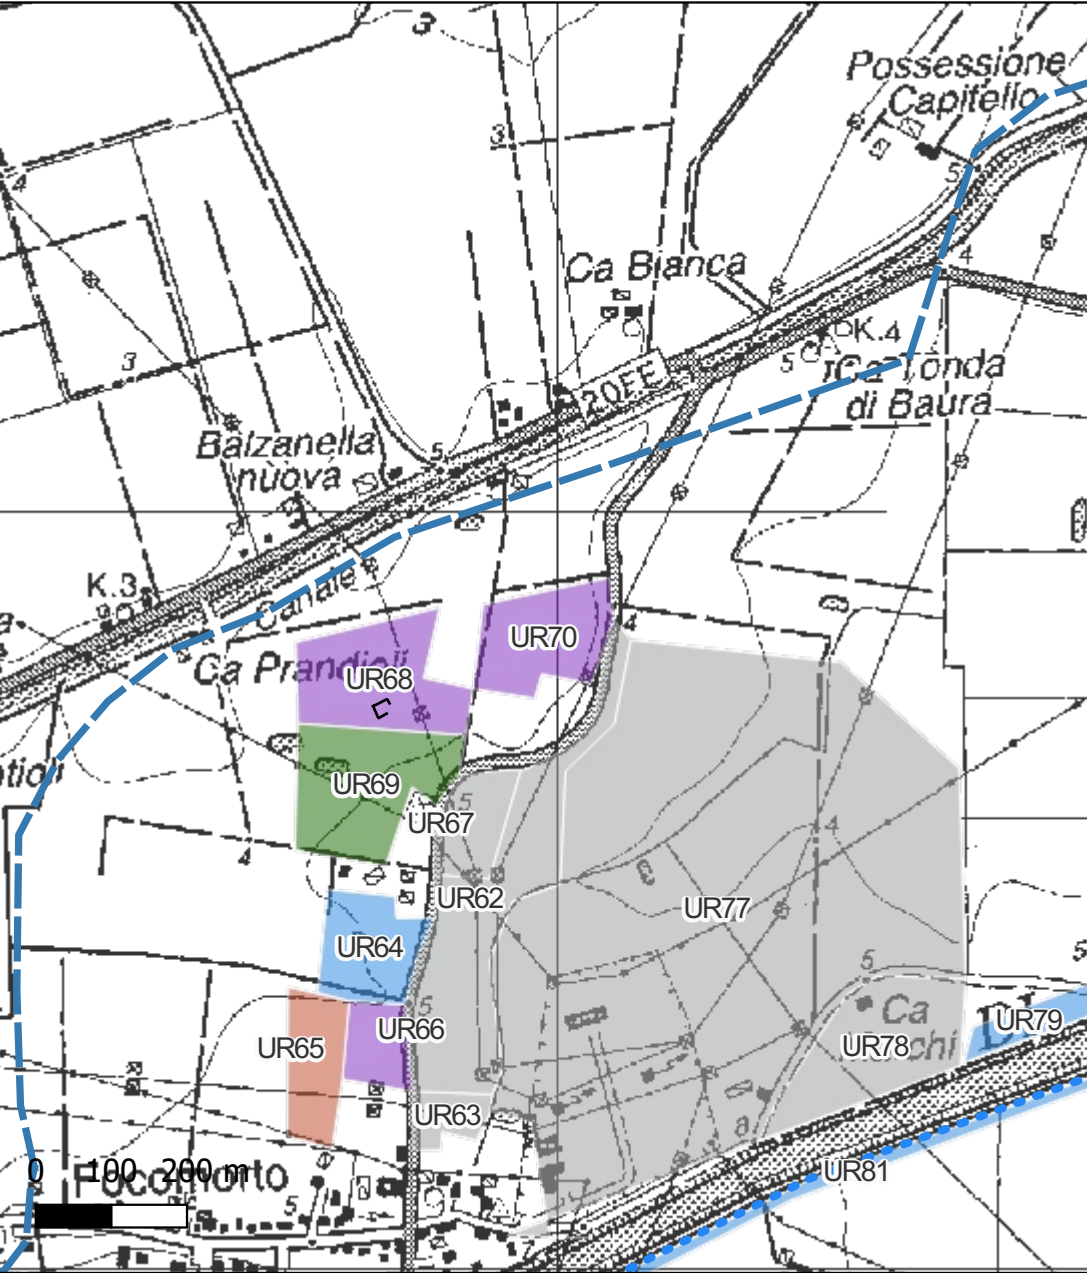
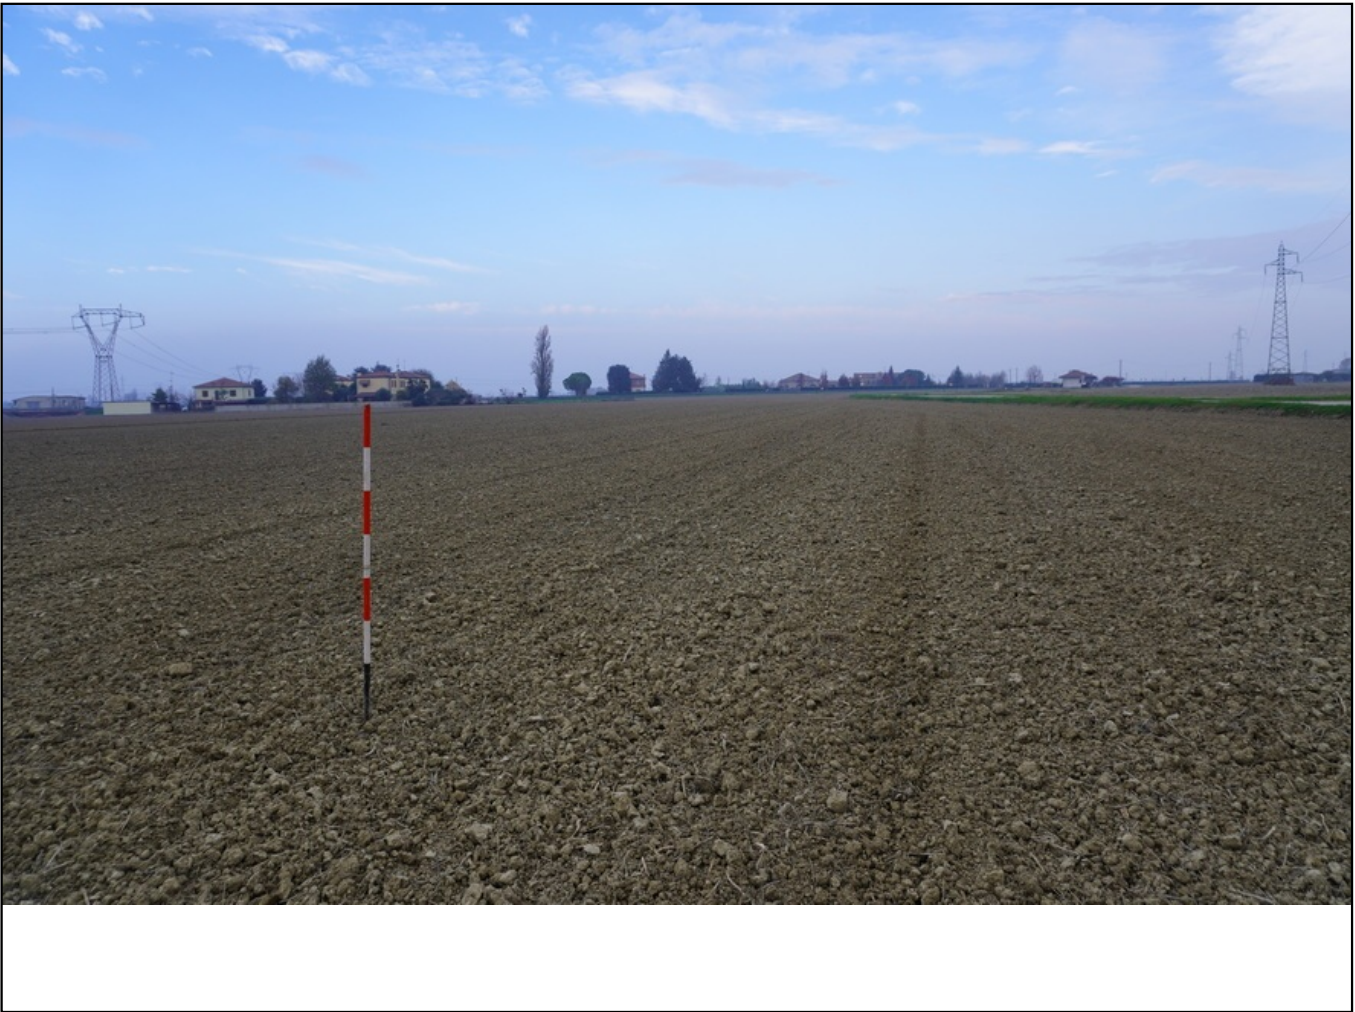
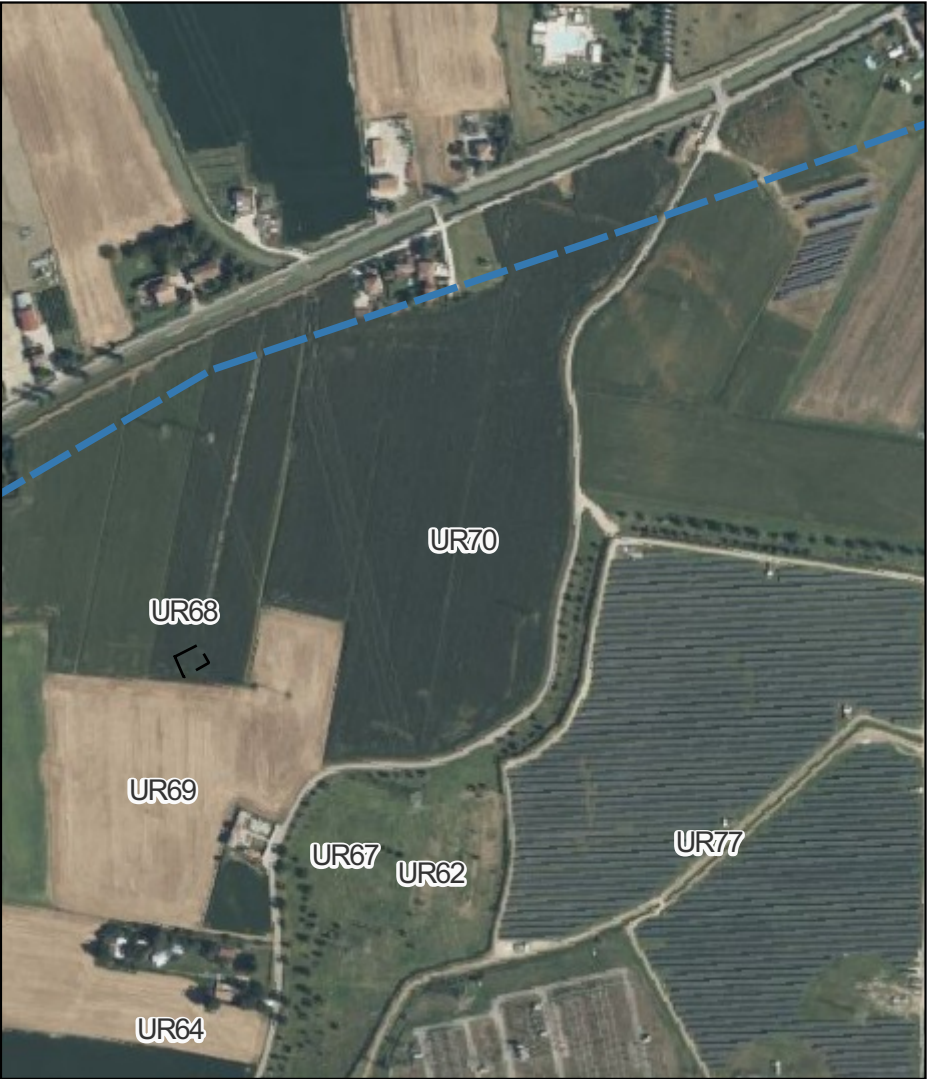
Unità di ricognizione UR70 - Data 2024/11/20

Visibilità del suolo: 4

Copertura del suolo: superficie agricola utilizzata - Appezamento agrario con terreno fresato, preparato per la semina.

Sintesi geomorfologica: Superficie tabulare regolare, suolo a matrice limo-sabbiosa omogenea.

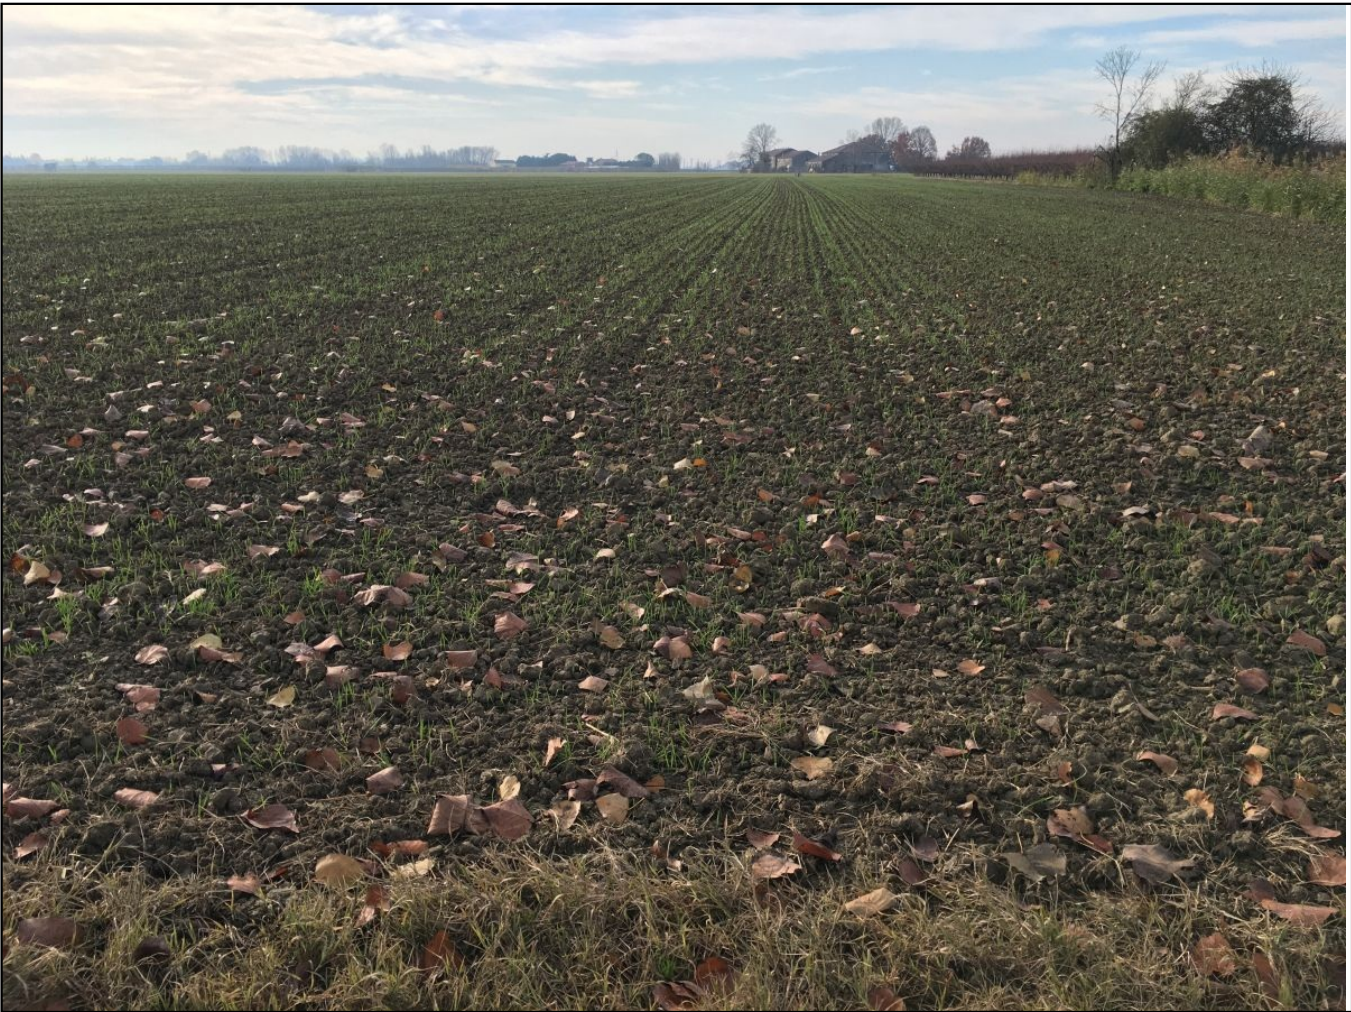
Immagine da ricognizione.

Unità di ricognizione UR72 - Data 2024/12/06

Visibilità del suolo: 4

**Copertura del suolo:** superficie agricola utilizzata - Appezamento agrario con terreno fresato, in fase di sviluppo vegetativo iniziale, a seguito di semina. La verifica dell'anomalia sul posto, sebbene non chiaramente identificabile a terra per scarsa variazione della composizione del terreno, ha restituito svariati fr. fittili e alcuni ceramici attribuibili sia all'età moderna, ma con prudenza anche all'età antica.

**Sintesi geomorfologica:** Superficie tabulare regolare, suolo a matrice limo-sabbiosa omogenea. Presenti sporadici laterizi moderni molto frammentati e levigati dalle arature.

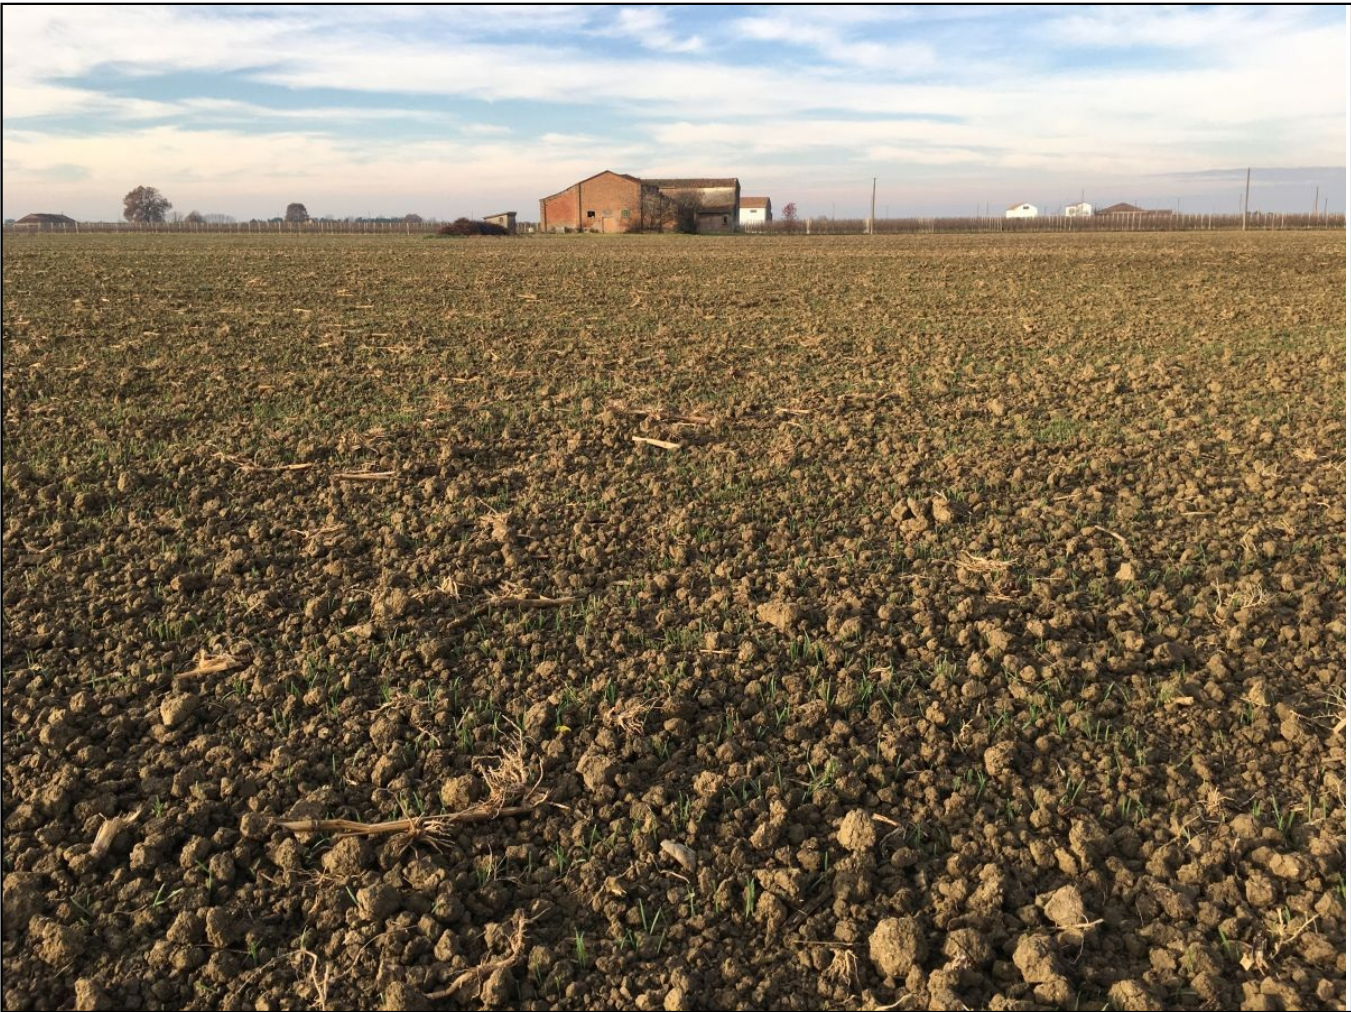
Immagine da ricognizione.

Unità di ricognizione UR75 - Data 2024/12/06

Visibilità del suolo: 4

Copertura del suolo: superficie agricola utilizzata - Appezzamento agrario (segnalato in PTCP) con terreno fresato, in fase di sviluppo vegetativo iniziale, a seguito di semina. L'anomalia visibile sulle ortofoto recenti non è percepibile da terra, tuttavia si è riscontrata la presenza di alcuni fr.laterizi di possibile età romana.

Sintesi geomorfologica: Superficie tabulare regolare, suolo a matrice limo-sabbiosa omogenea.

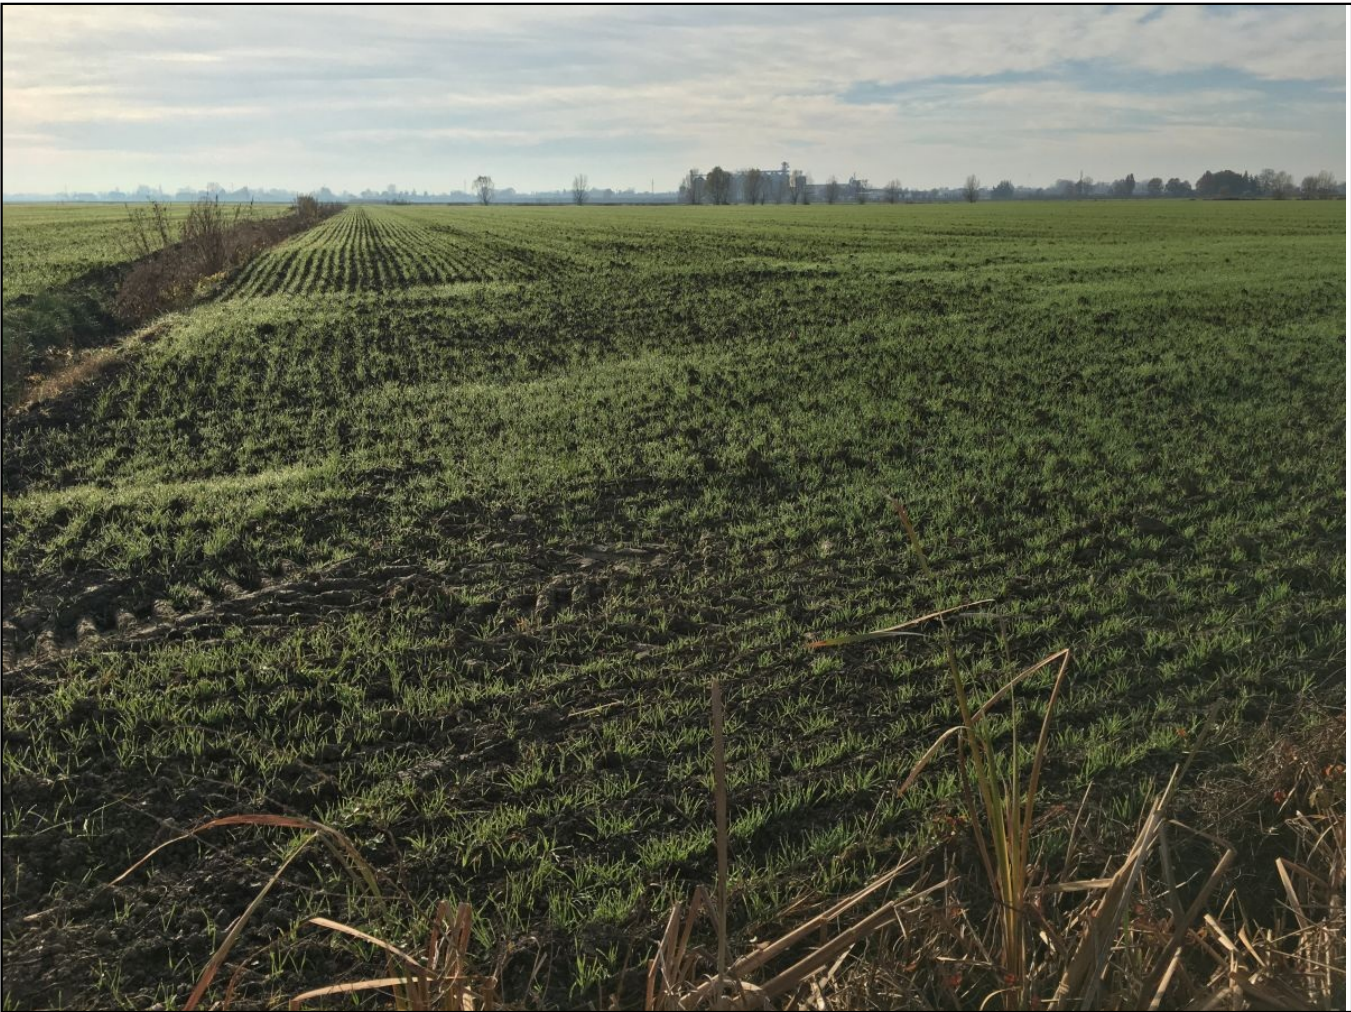
Immagine da ricognizione.

Unità di ricognizione UR76 - Data 2024/12/06

Visibilità del suolo: 0 (area non accessibile)

Copertura del suolo: superficie agricola utilizzata - Superficie ad incolto

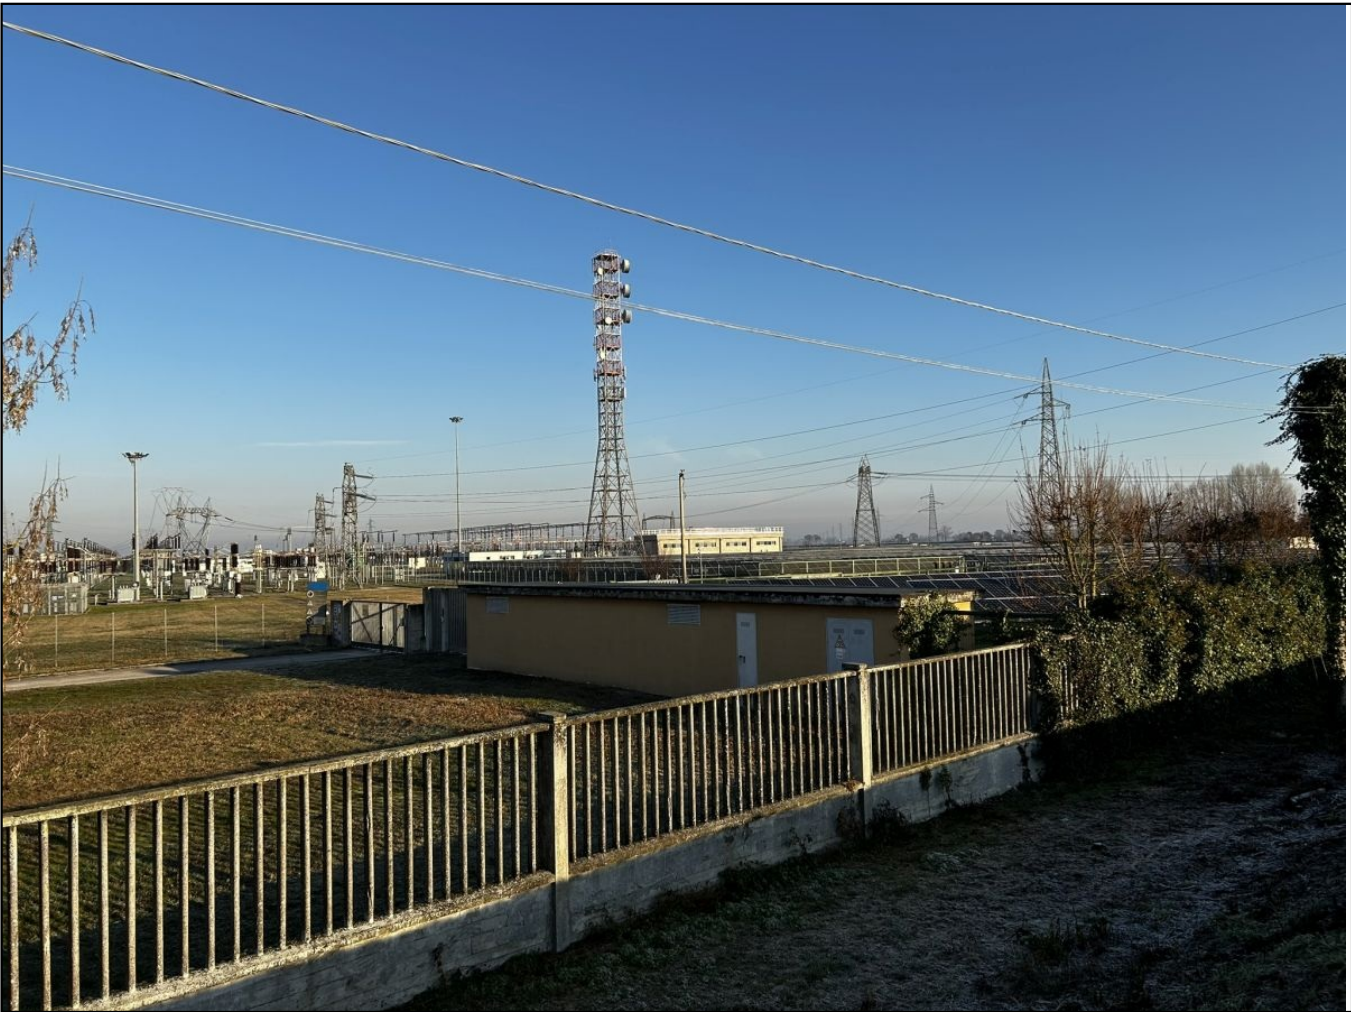
Immagine da ricognizione.

Unità di ricognizione UR78 - Data 2025/12/11

Visibilità del suolo: 0 (area non accessibile)

Copertura del suolo: superficie artificiale - Area privata recintata

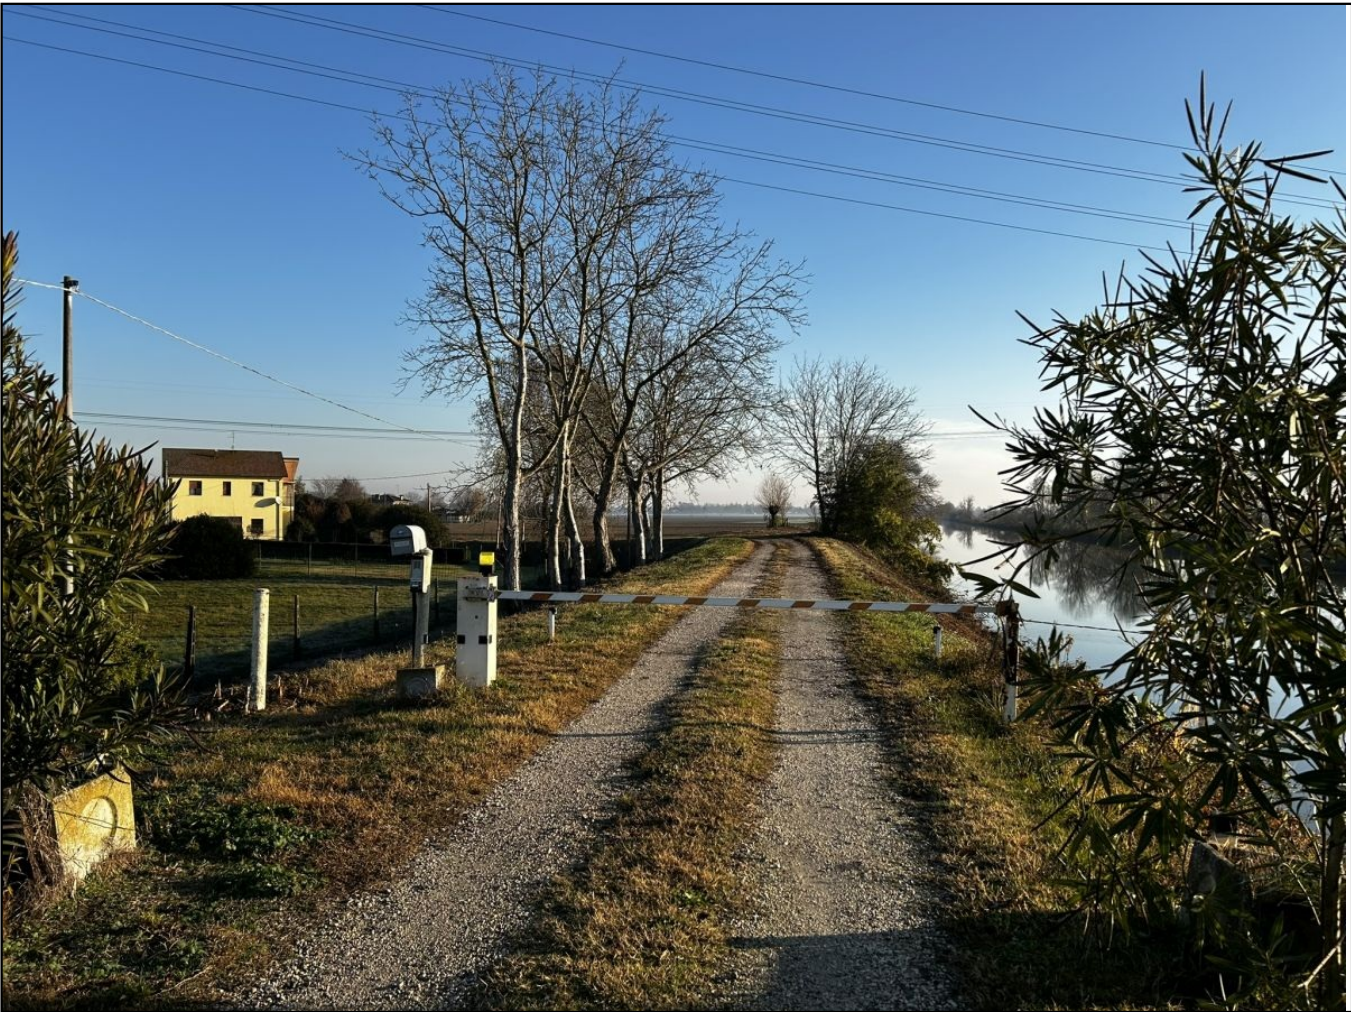
Immagine da ricognizione.

Unità di ricognizione UR79 - Data 2025/12/11

Visibilità del suolo: 1

Copertura del suolo: superficie agricola utilizzata - Superficie agricola allo stato seminato.

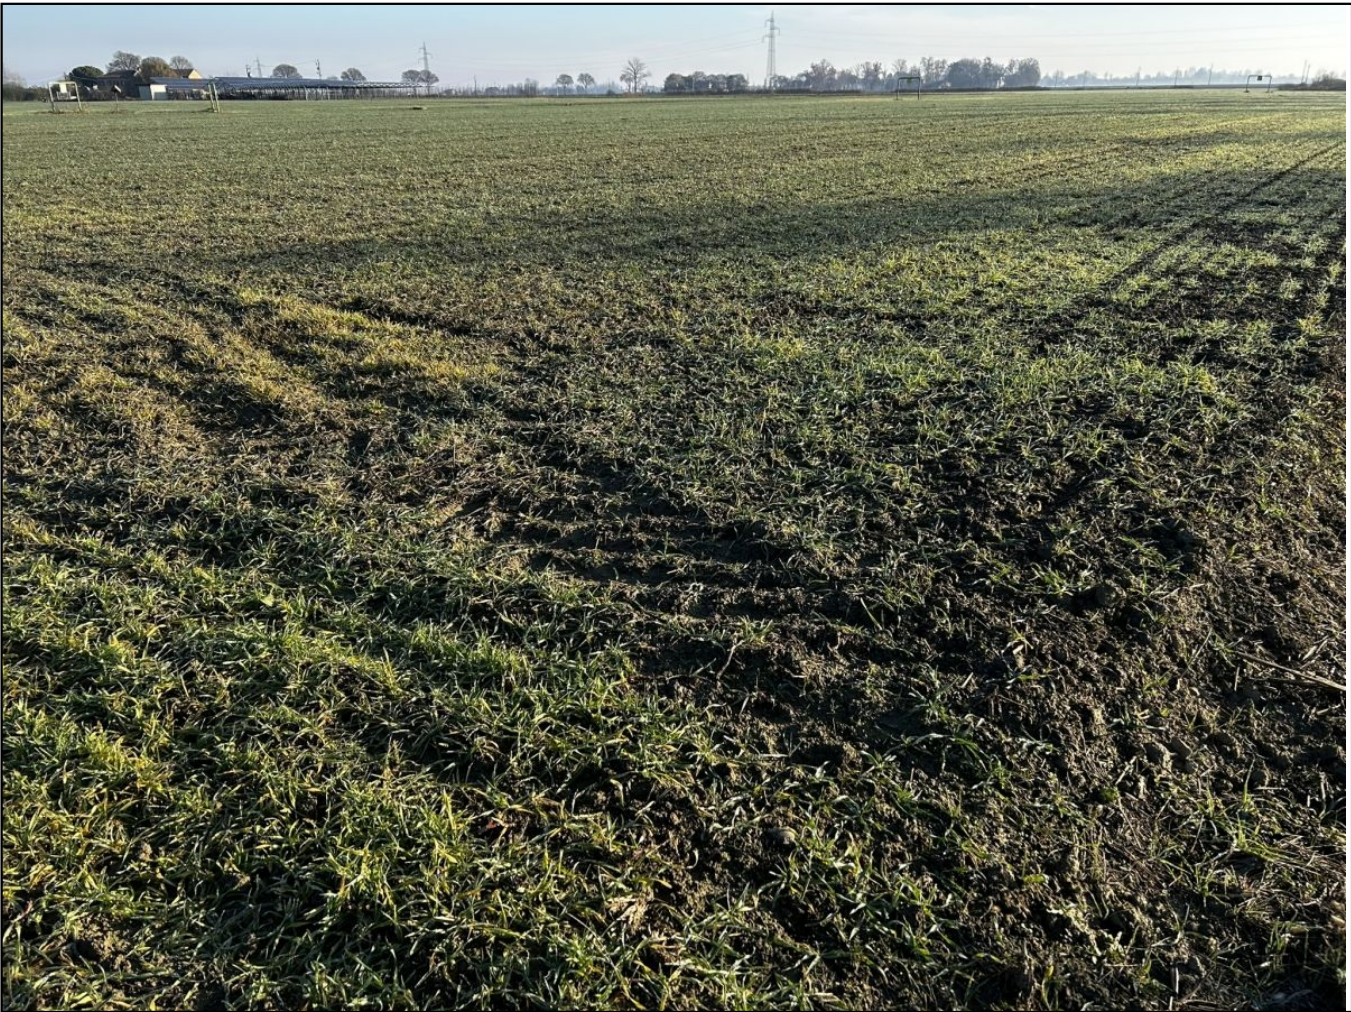
Immagine da ricognizione.

Unità di ricognizione UR80 - Data 2025/12/11

Visibilità del suolo: 4

Copertura del suolo: superficie agricola utilizzata - Superficie agricola arate e seminata, si presenta tabulare e priva di elementi antropici antichi.

Sintesi geomorfologica: Suolo a matrice limo-sabbiosa di colore bruno-chiaro.

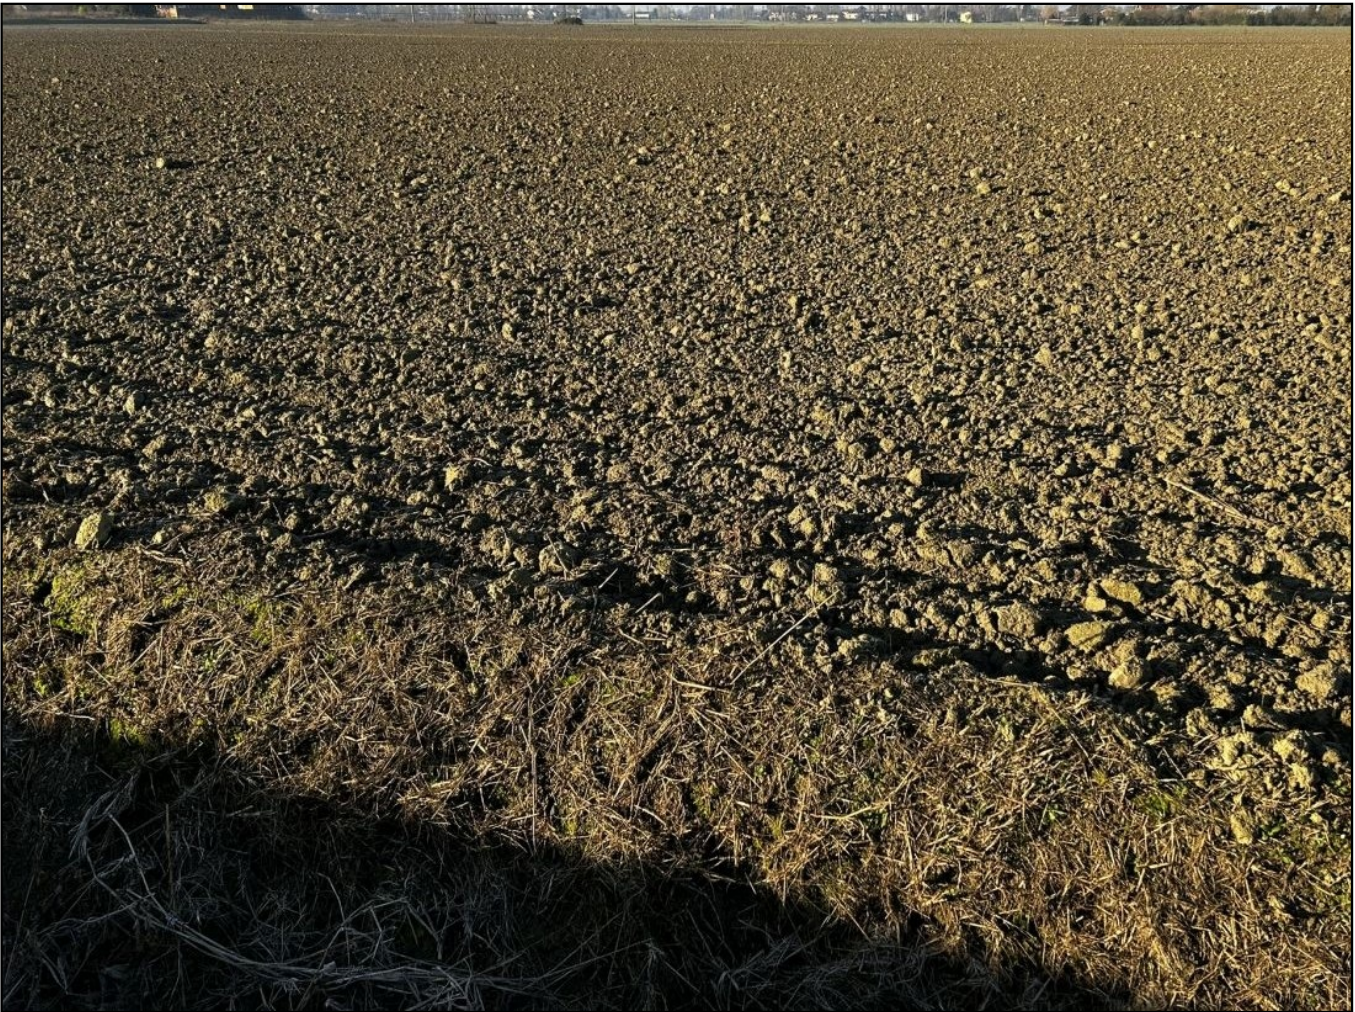
Immagine da ricognizione.

Unità di ricognizione UR81 - Data 2025/12/12

Visibilità del suolo: 1

Copertura del suolo: superficie agricola utilizzata - Suolo coltivato. Presenza di numerosi tralicci per l'alta tensione.
