**IMPIANTO AGRIVOLTAICO COLLEGATO ALLA RTN**

**POTENZA NOMINALE 167,06 MW**

**COMUNE DI CONSELICE (RA)**

**ELABORATO R25  
VERIFICA PREVENTIVA  
DELL'INTERESSE ARCHEOLOGICO  
(VPIA)**

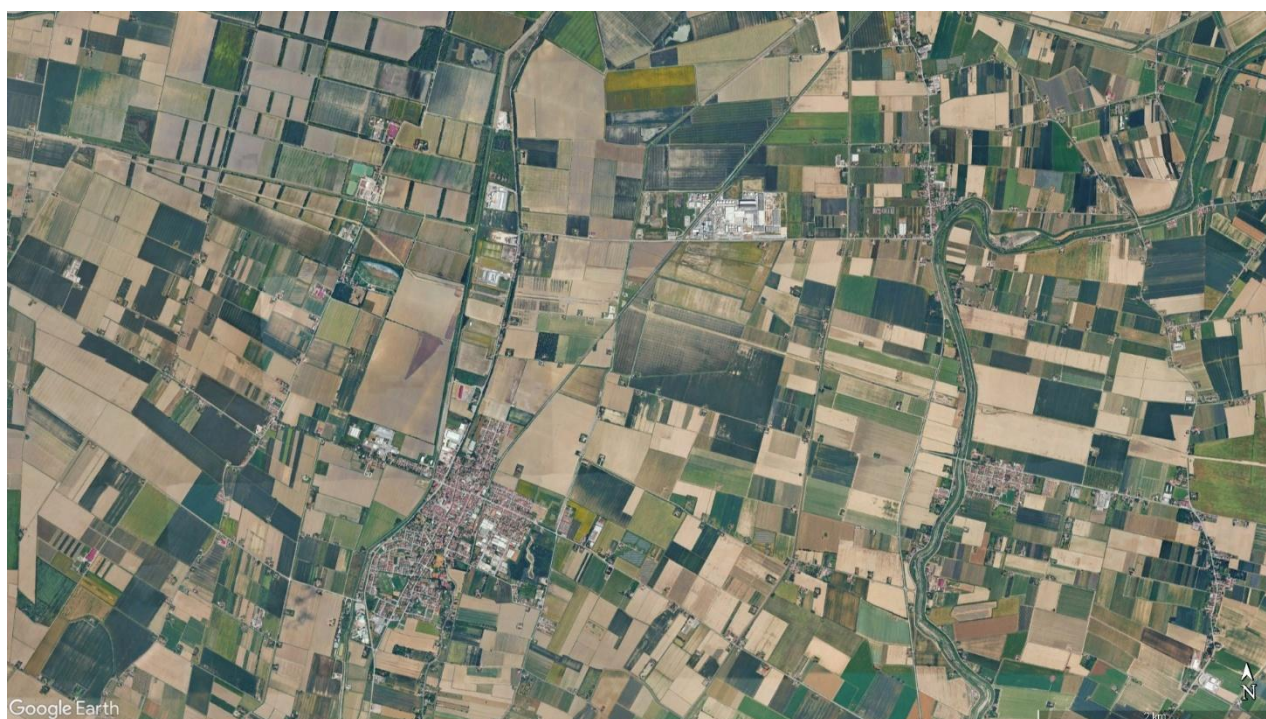
*Figura 9: Dettaglio dell'area di intervento. Area campo fotovoltaico Sud*
