Progetto: **IMPIANTO AGRIVOLTAICO E  
RELATIVE OPERE DI  
CONNESSIONE**

**Valutazione preventiva impatto Archeologico**

VIA-08\_Rel\_01\_VPIA\_00

**SABAP-BO\_2026\_00120\_atc\_000059**  
**IMPIANTO AGRIVOLTAICO E**  
**RELATIVE OPERE DI**  
**CONNESSIONE**

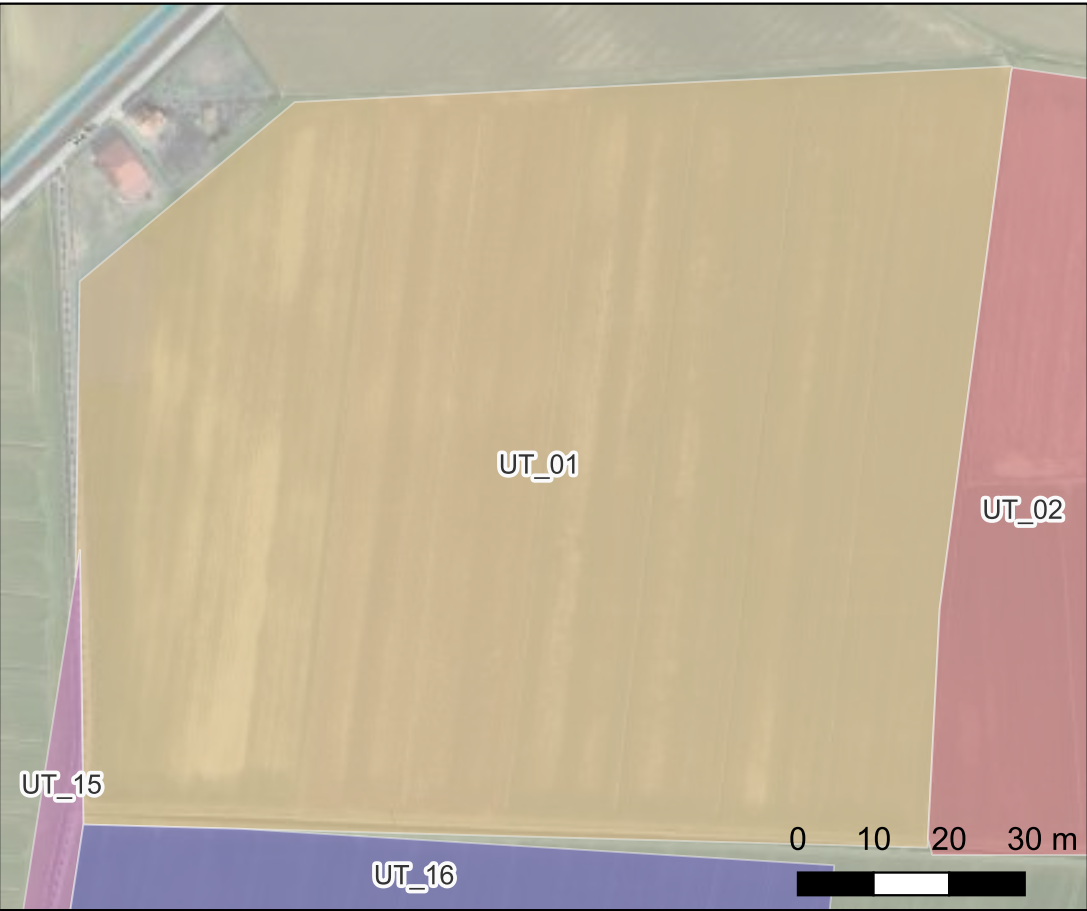
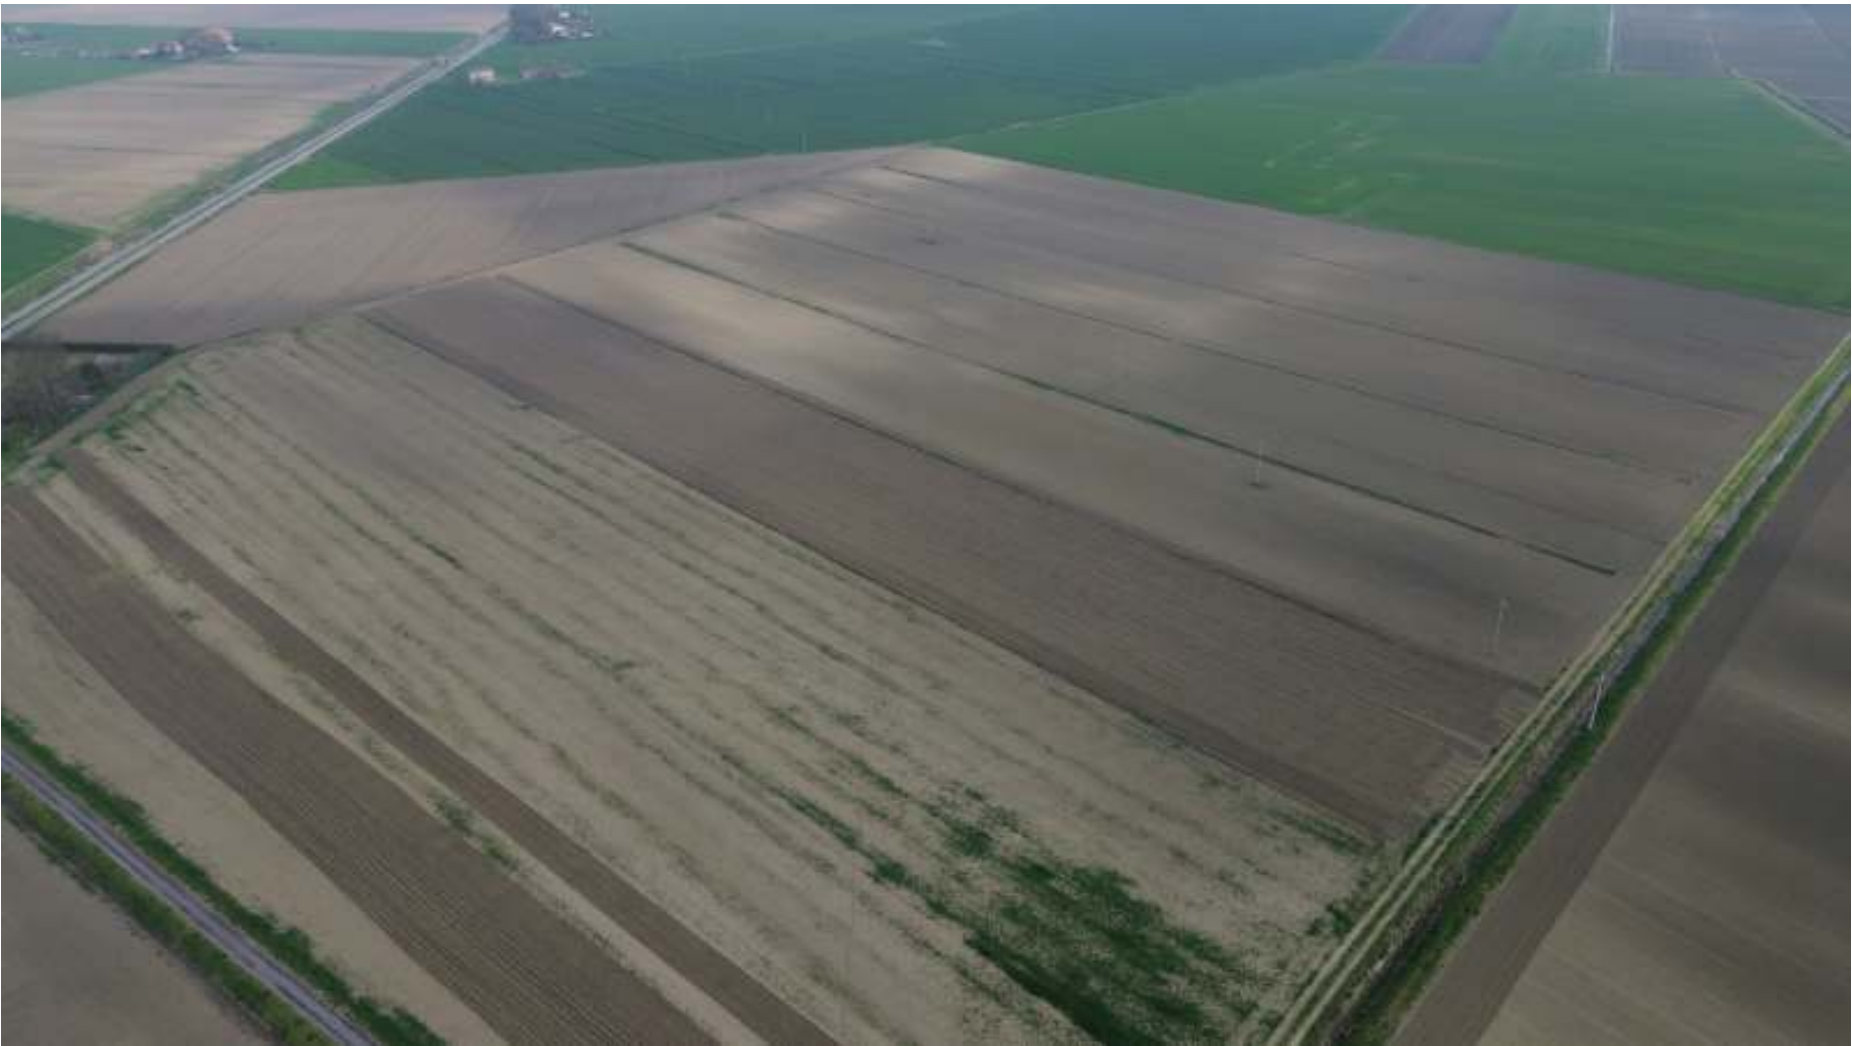
## Unità di ricognizione UT\_01 - Data 2026/03/11

Visibilitàa del suolo [\*]: 4

Copertura del suolo [\*]: superficie agricola utilizzata - L'area si caratterizza da ampie superfici coltivate e da una morfologia sostanzialmente pianeggiante. I campi risultano organizzati in appezzamenti regolari di grandi dimensioni, delimitati da fossi di scolo e da strade poderali, elementi che riflettono l'organizzazione agricola moderna del territorio. Il paesaggio appare aperto e scarsamente antropizzato, con la presenza di pochi edifici rurali isolati visibili all'orizzonte e di linee elettriche che attraversano i campi seguendo gli assi poderali. La superficie del terreno si presenta in parte arata e in parte coperta da

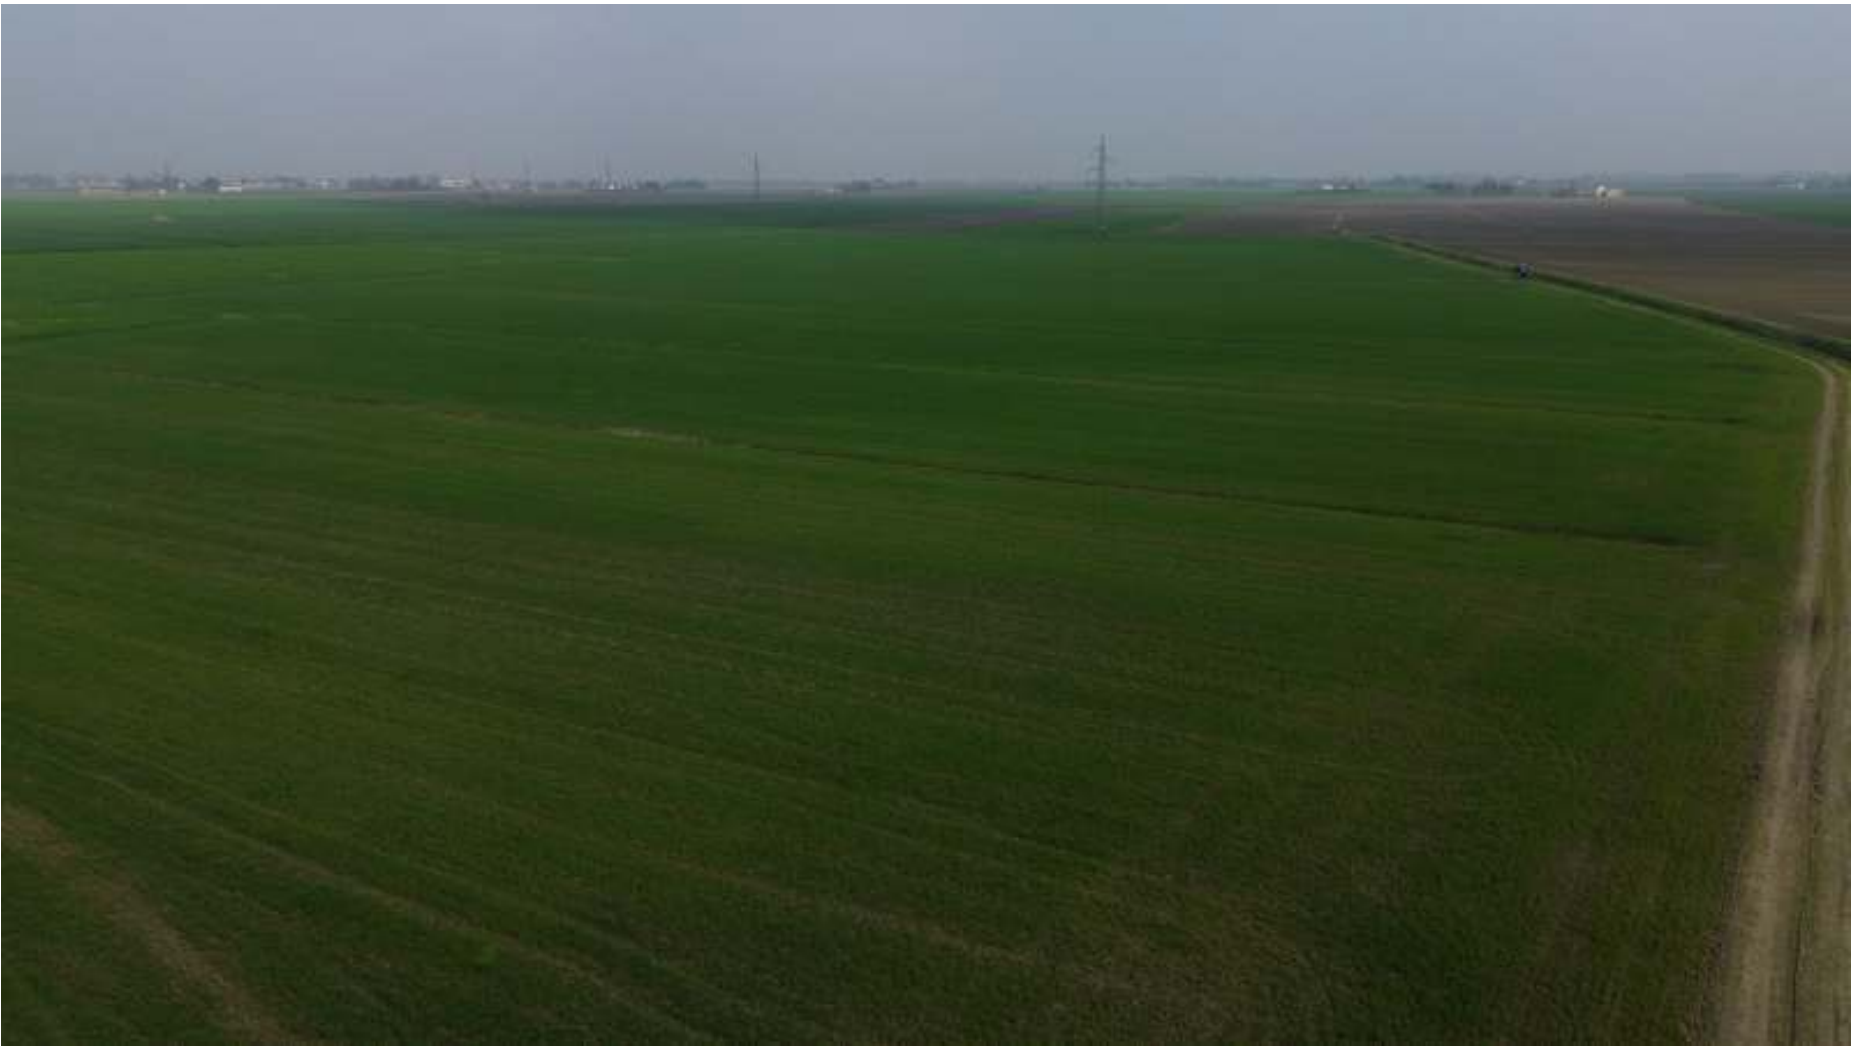
## Unità di ricognizione UT\_02 - Data 2026/03/11

Visibilitàa del suolo [\*]: 2

Copertura del suolo [\*]: superficie agricola utilizzata - L'area si caratterizza per un ampio appezzamento agricolo inserito nel paesaggio pianeggiante tipico della pianura, con campi regolari delimitati da fossati di scolo e percorsi poderali. Il campo si presenta coltivato a cereale in fase di crescita, con una copertura vegetale piuttosto uniforme che limita la visibilità diretta del suolo. La superficie dell'appezzamento appare complessivamente omogenea e priva di evidenti anomalie morfologiche o tracce riconducibili a strutture sepolte. Durante la ricognizione di superficie non sono state

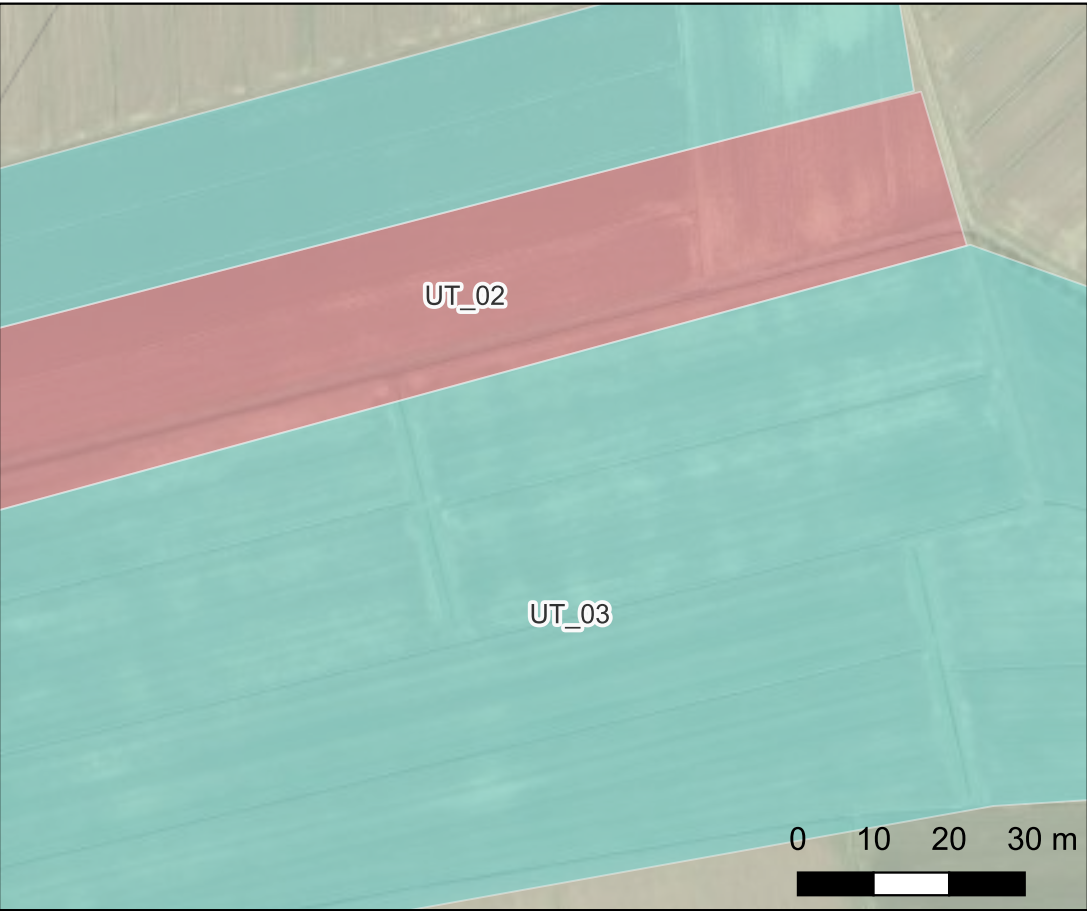
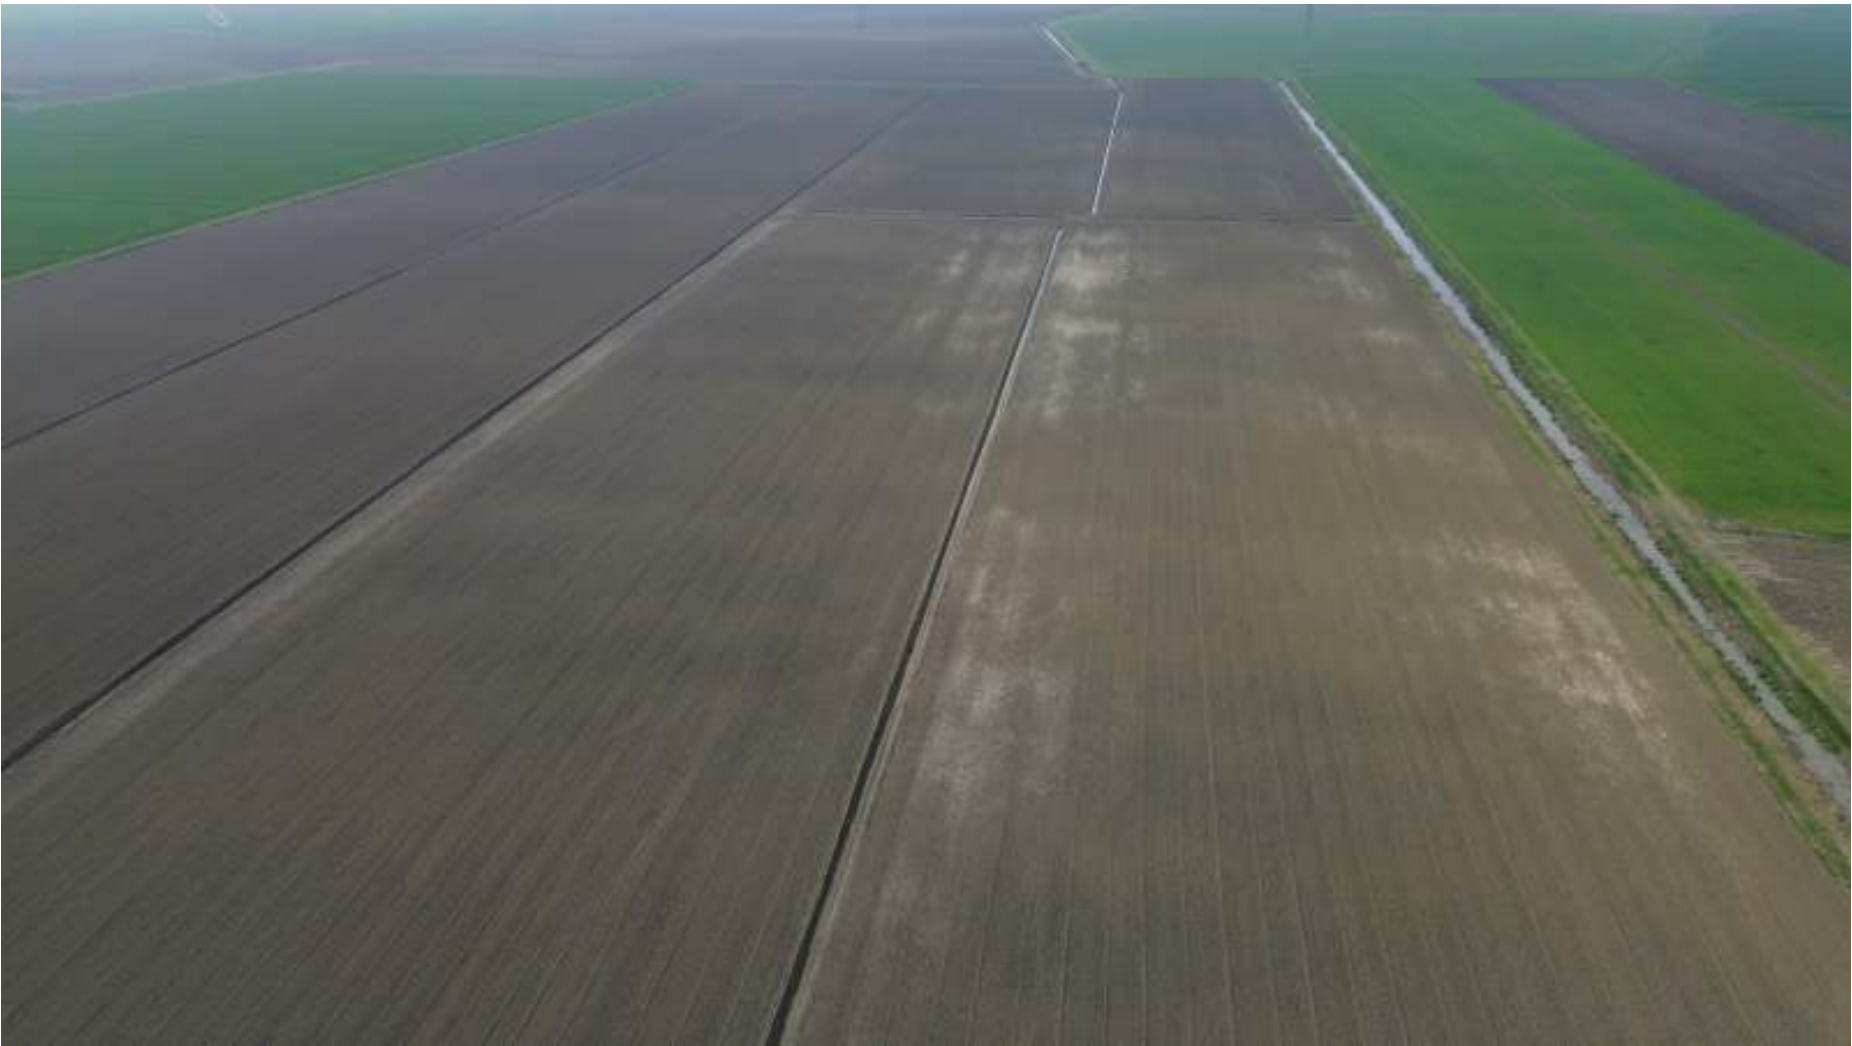
## Unità di ricognizione UT\_03 - Data 2026/03/11

Visibilitàa del suolo [\*]: 4

Copertura del suolo [\*]: superficie agricola utilizzata - 'area si caratterizza per un ampio appezzamento agricolo inserito in un contesto di pianura completamente pianeggiante, tipico del paesaggio rurale della pianura ferrarese. I campi risultano organizzati secondo una maglia agraria regolare, delimitata da fossati di scolo e da canali di bonifica che svolgono funzione di drenaggio e regimentazione delle acque. Il paesaggio circostante è aperto e dominato da superfici coltivate, con la presenza sporadica di edifici rurali e piccoli nuclei abitati visibili a distanza, oltre a infrastrutture lineari quali elettrodotti e

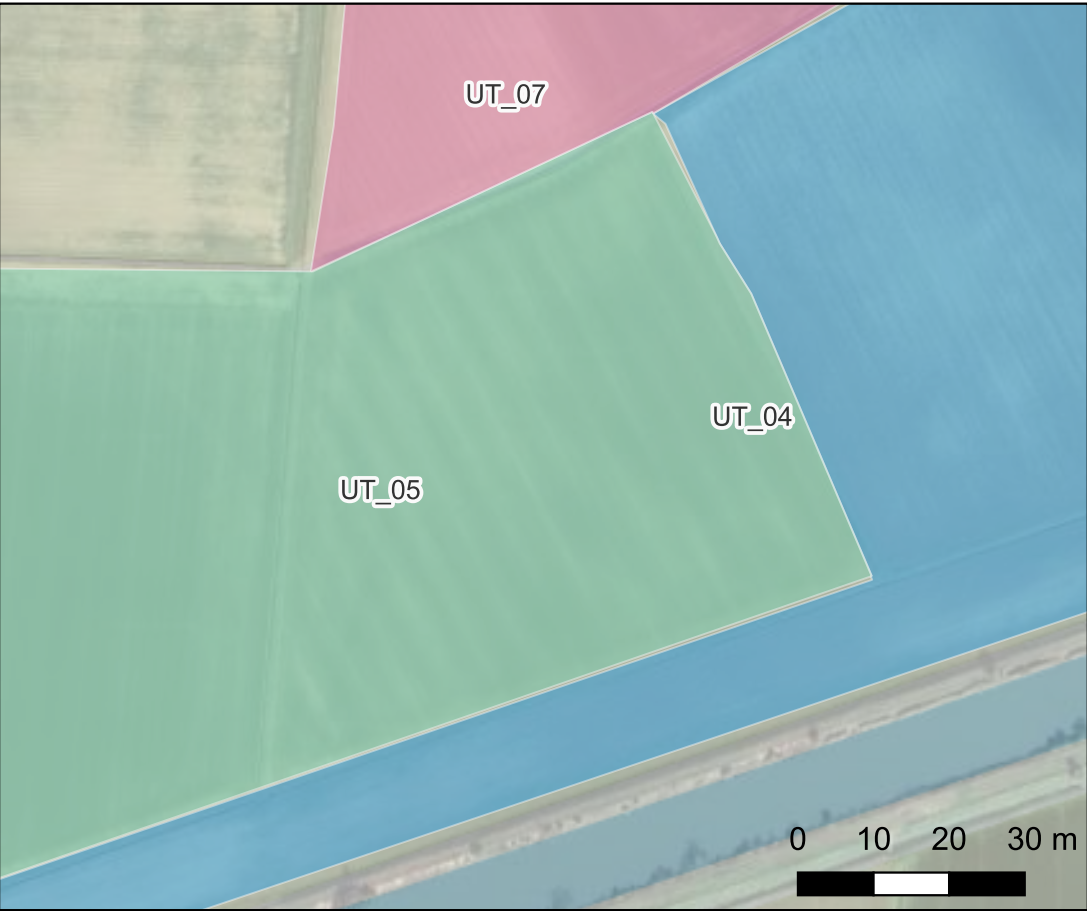
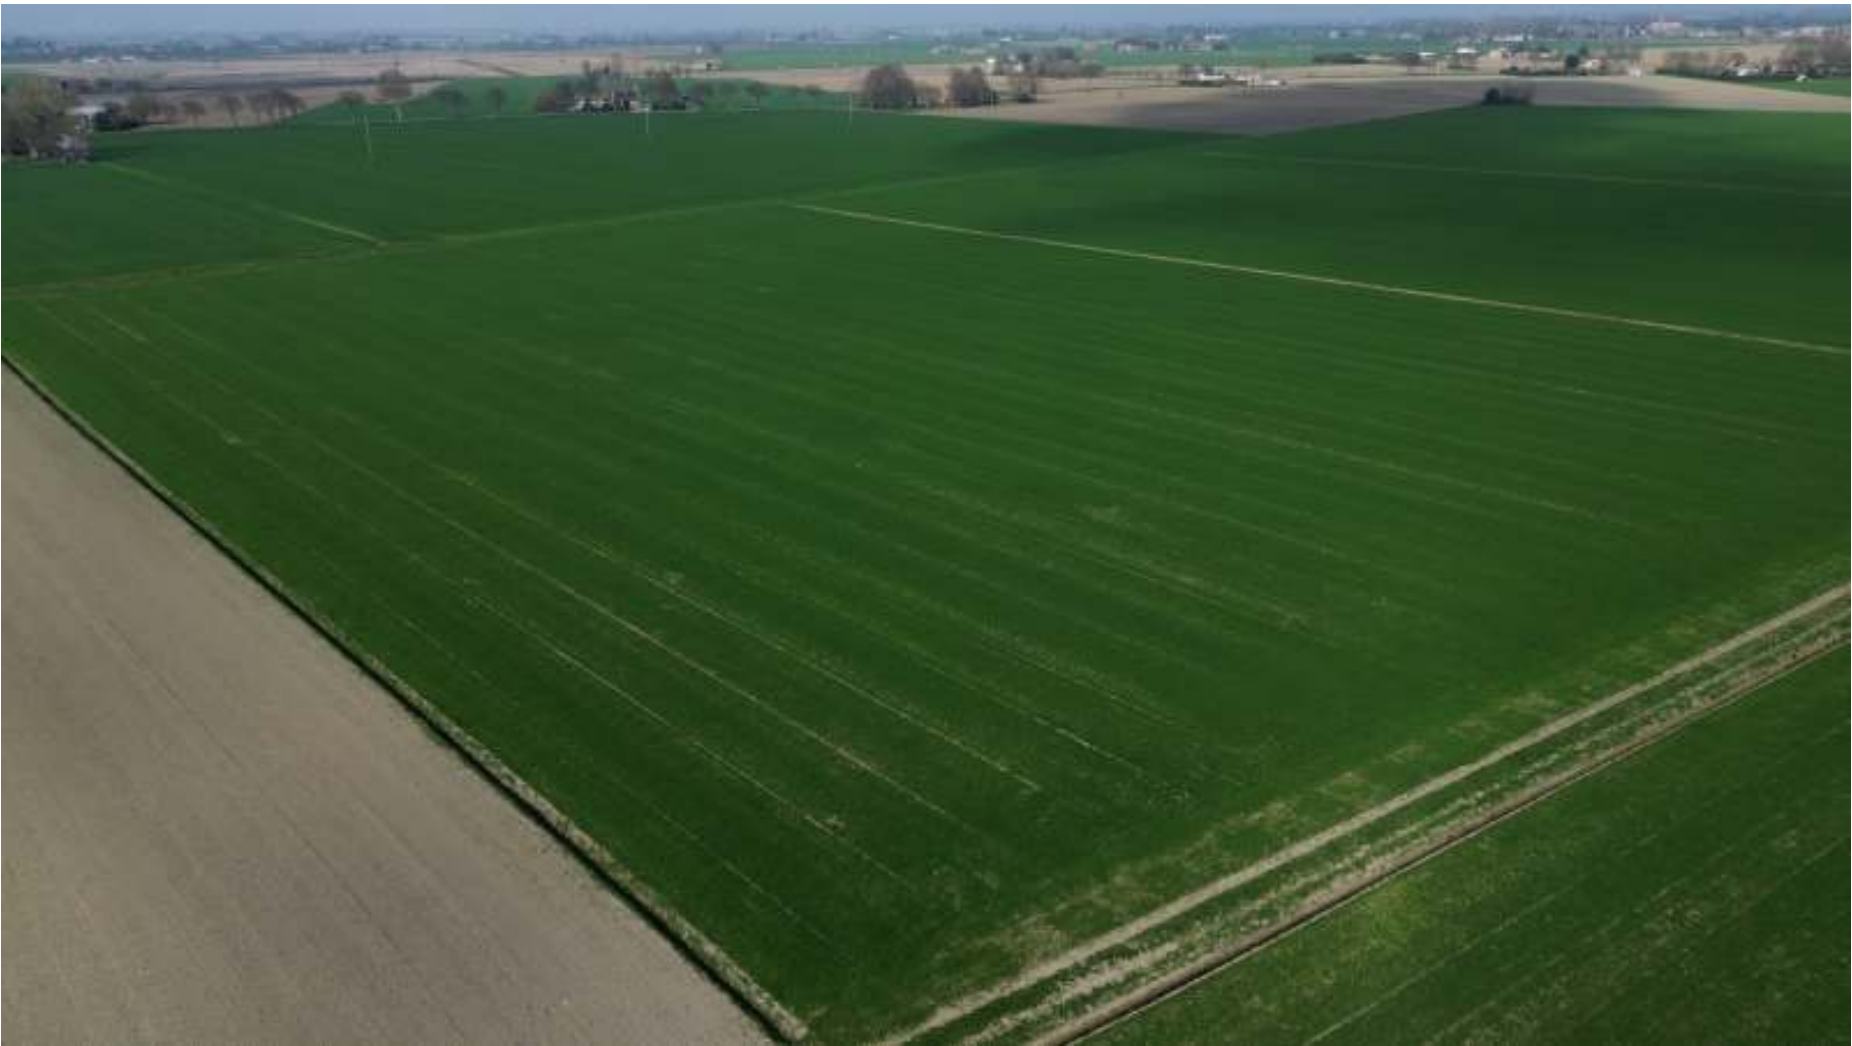
## Unità di ricognizione UT\_04 - Data 2026/03/11

Visibilitàa del suolo [\*]: 2

Copertura del suolo [\*]: superficie artificiale - L'area si colloca immediatamente a nord del Canal Bianco e corrisponde a un ampio appezzamento agricolo attualmente coltivato a cereale in fase di crescita. La copertura vegetale risulta piuttosto uniforme e limita la visibilità diretta del suolo durante la ricognizione. La superficie del campo appare complessivamente regolare e priva di evidenti anomalie morfologiche o tracce riconducibili alla presenza di strutture sepolte. Nel corso della ricognizione di superficie non sono stati individuati materiali archeologici né concentrazioni di reperti, e l'area non

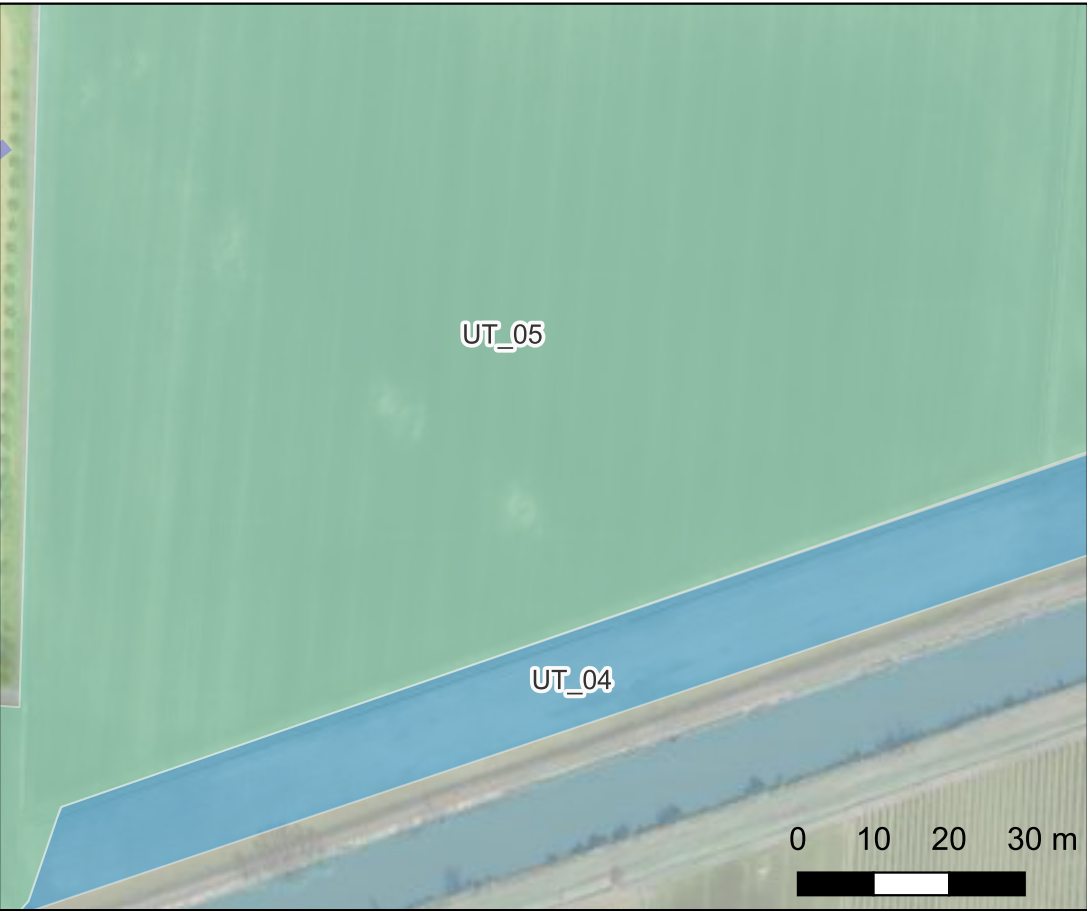
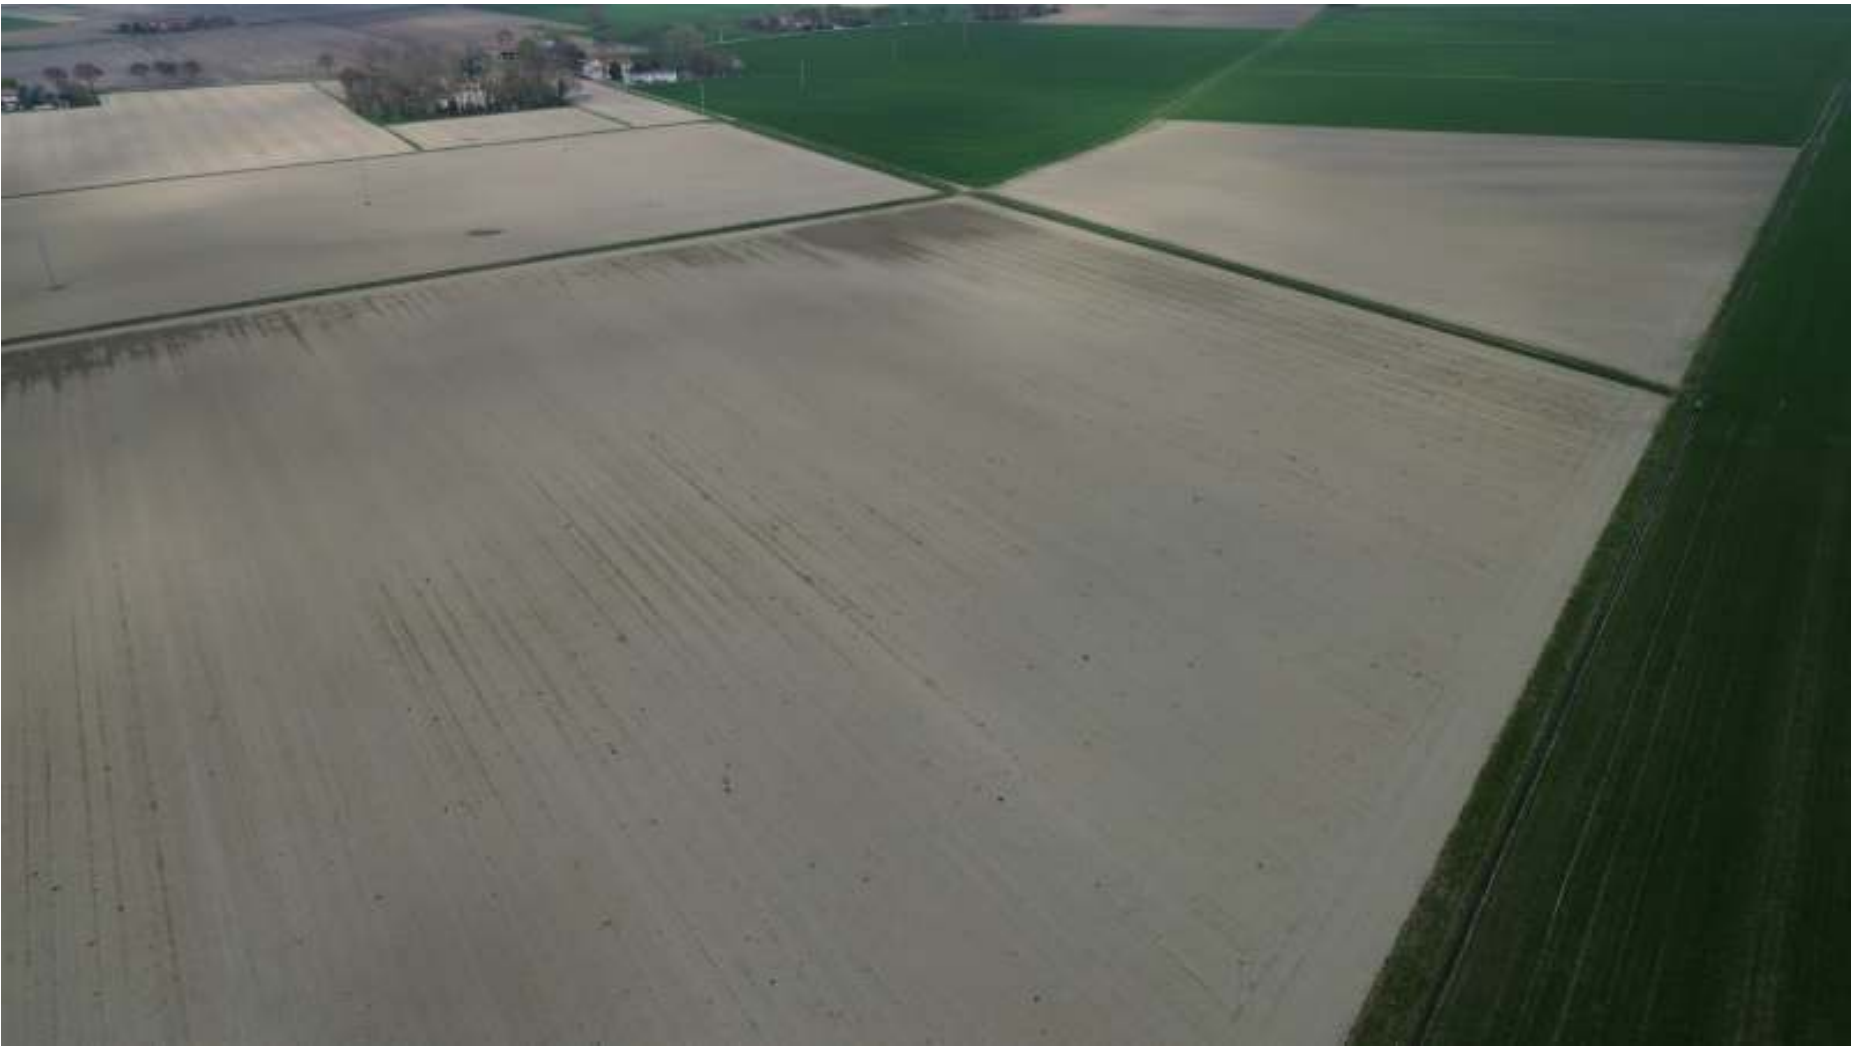
## Unità di ricognizione UT\_05 - Data 2026/03/11

Visibilitàa del suolo [\*]: 4

Copertura del suolo [\*]: superficie agricola utilizzata - L'area corrisponde a un ampio appezzamento agricolo posto immediatamente a nord del Canal Bianco, attualmente interessato da lavorazioni agricole recenti che hanno lasciato il terreno completamente arato e con una buona visibilità della superficie durante la ricognizione. Il settore è delimitato lungo uno dei lati da un fossato di scolo e da una fascia di vegetazione lineare; nelle immediate vicinanze sono inoltre presenti edifici rurali e infrastrutture agricole. L'attraversamento dell'area è segnato dalla presenza di una tubazione in pressione,

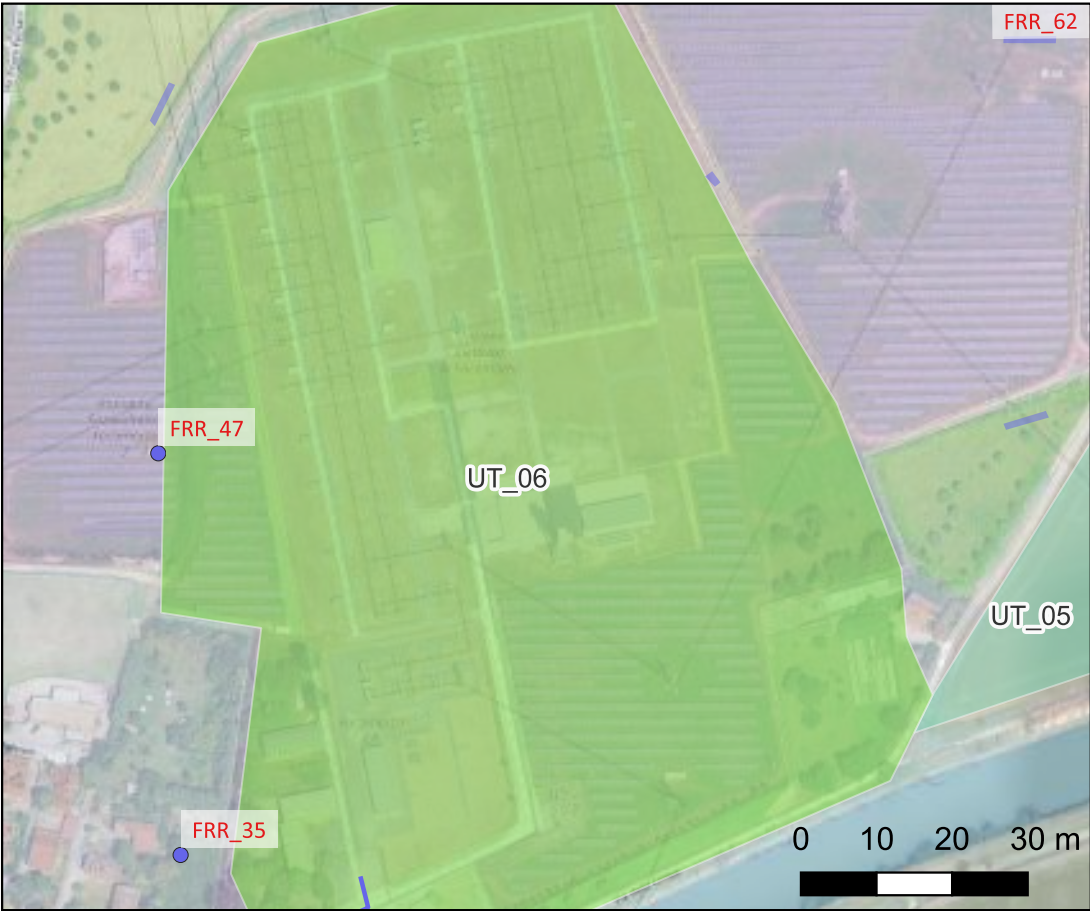
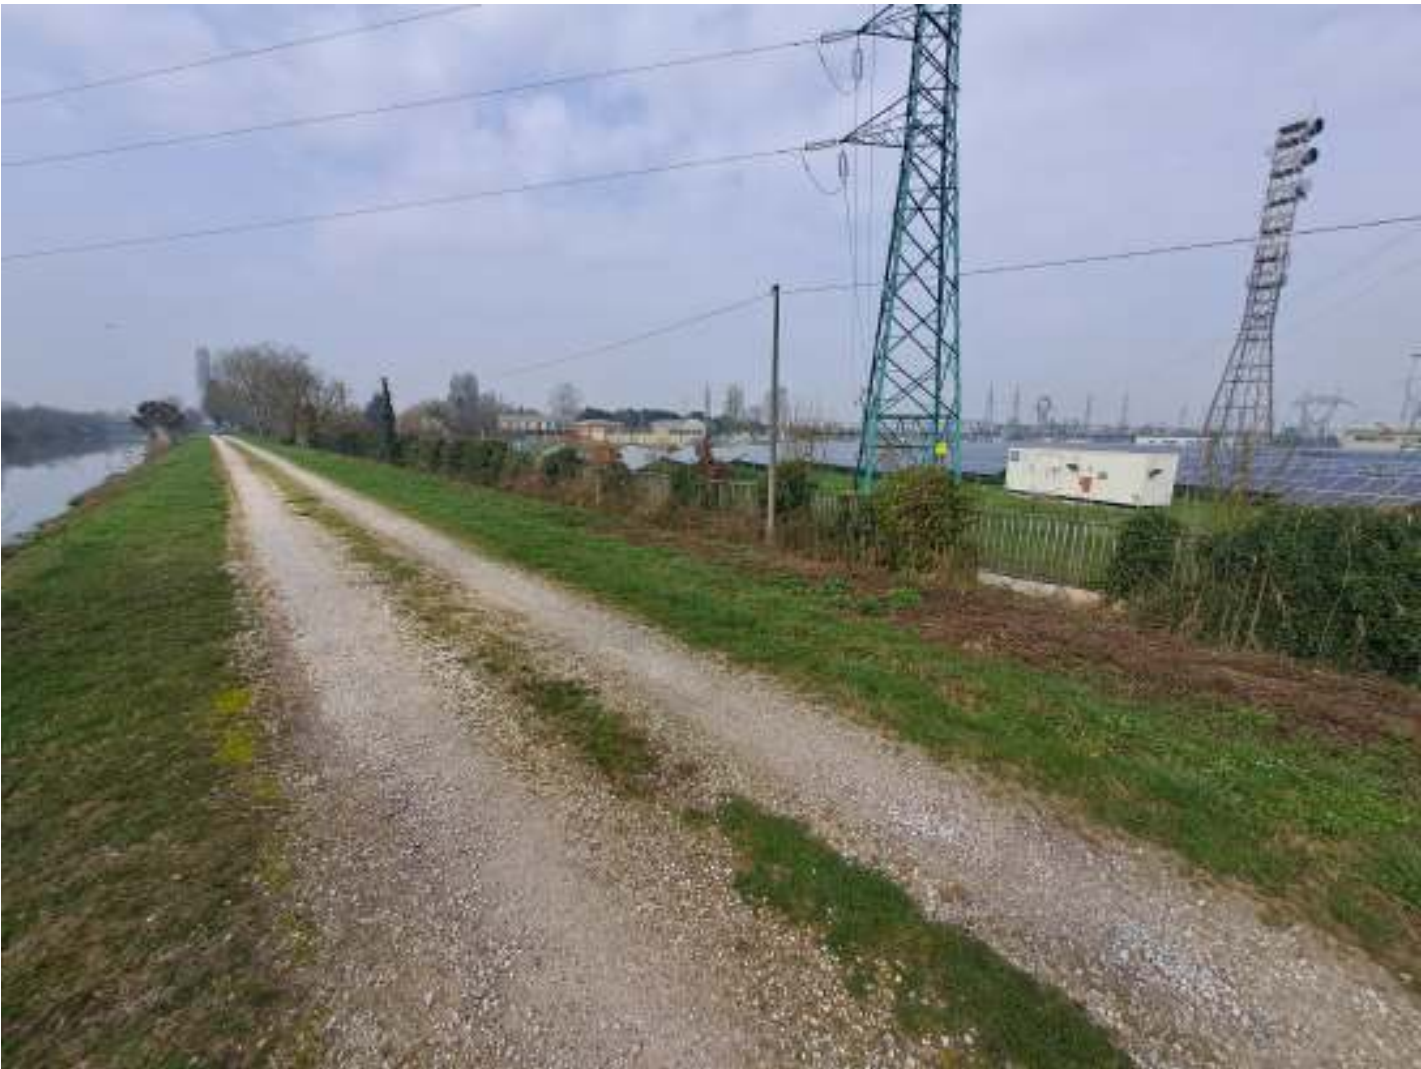
Unità di ricognizione UT\_06 - Data 2026/03/11

Visibilità del suolo [\*]: 0 (area non accessibile)

Copertura del suolo [\*]: superficie artificiale - L'area si caratterizza per la presenza della stazione Terna di Focomorto

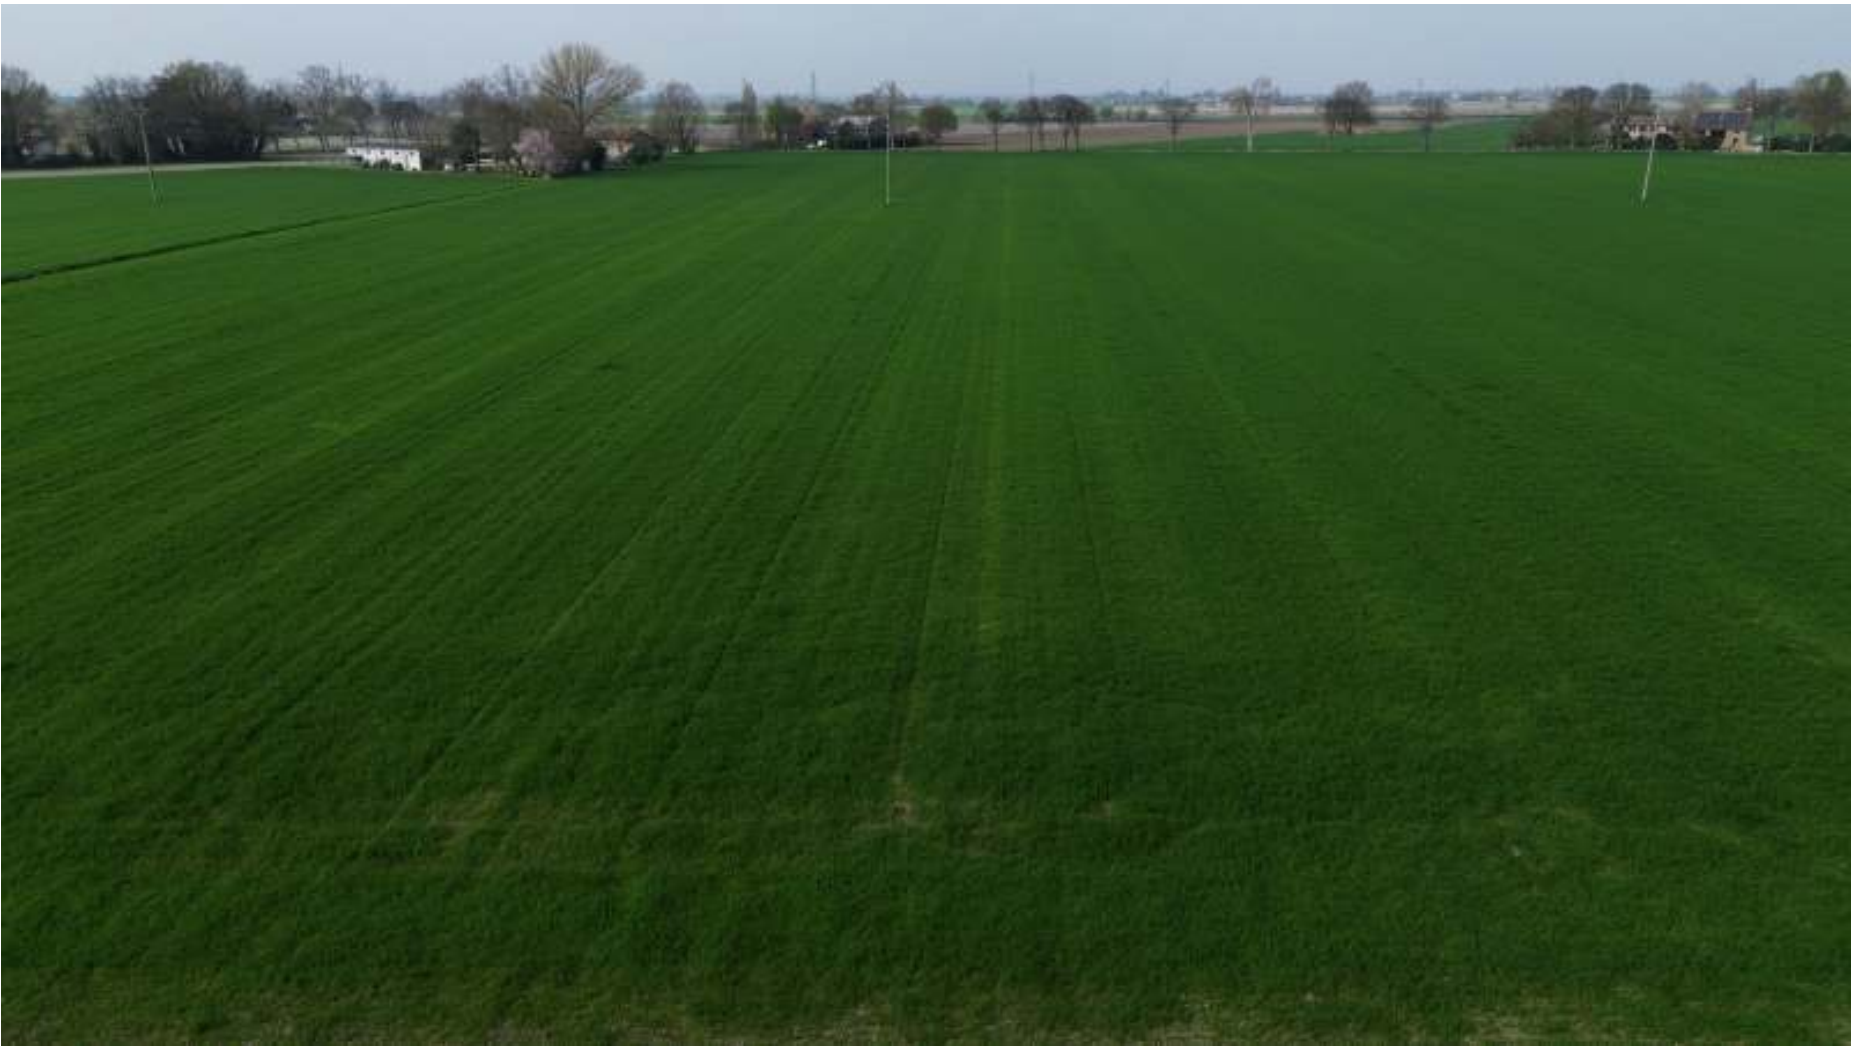
## Unità di ricognizione UT\_07 - Data 2026/03/11

Visibilitàa del suolo [\*]: 2

Copertura del suolo [\*]: superficie agricola utilizzata - L'area corrisponde a un ampio appezzamento agricolo attualmente interessato da lavorazioni recenti e in parte coltivato a cereale in fase di crescita. La copertura vegetale risulta nel complesso piuttosto uniforme e, in alcuni settori, limita la visibilità diretta del suolo durante le attività di ricognizione. Nel corso della ricognizione di superficie non sono stati individuati materiali archeologici né concentrazioni di reperti, e l'area non ha restituito elementi indicativi della presenza di evidenze archeologiche.

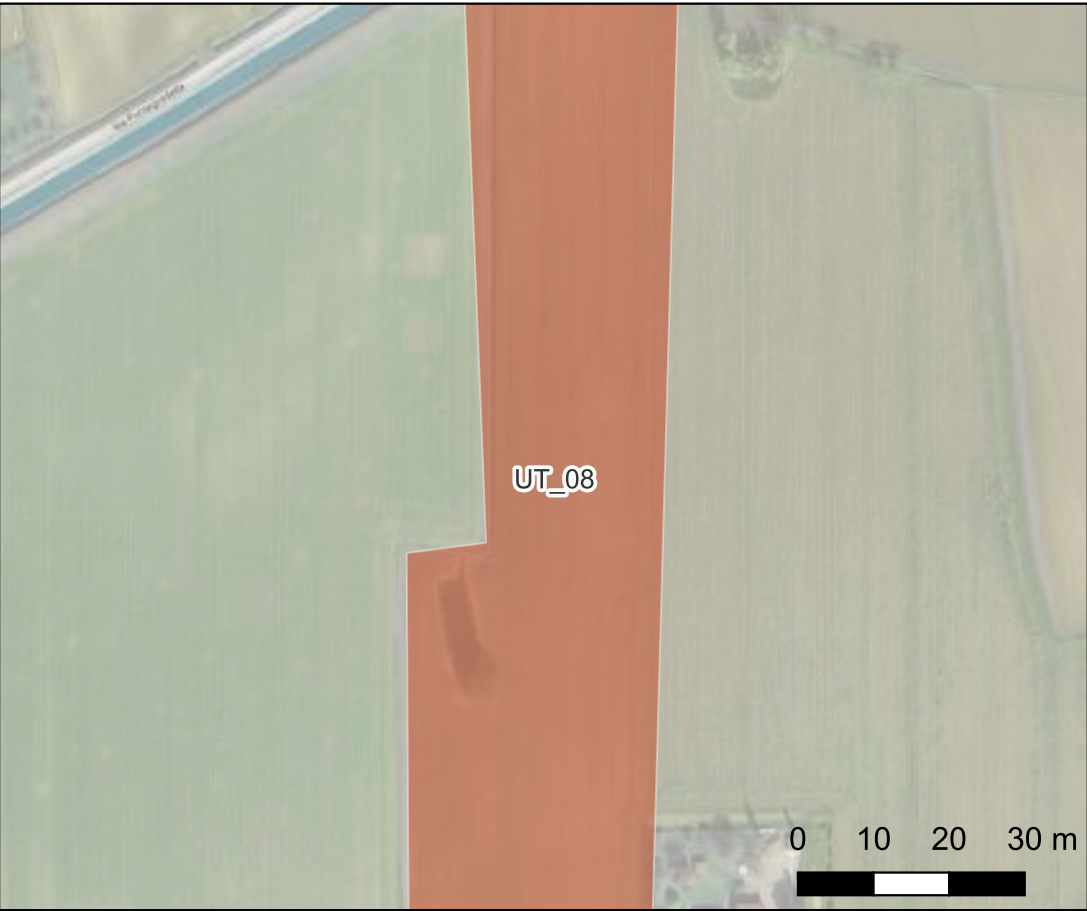
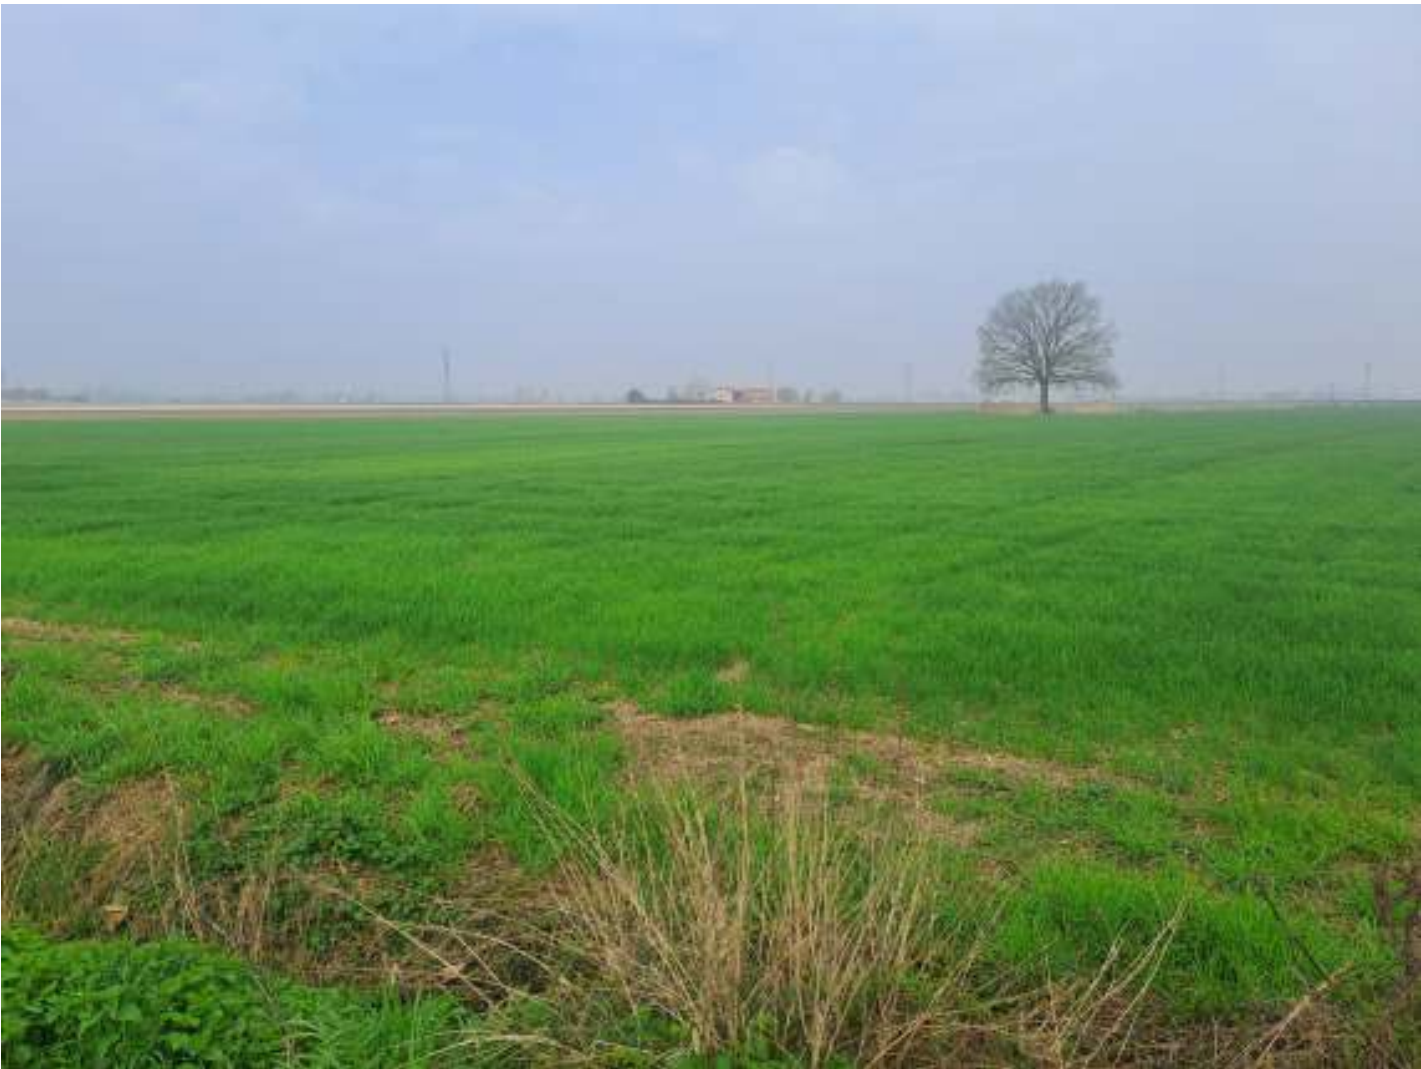
## Unità di ricognizione UT\_08 - Data 2026/03/11

Visibilità del suolo [\*]: 2

Copertura del suolo [\*]: superficie agricola utilizzata - L'area corrisponde a un ampio appezzamento agricolo attualmente interessato da lavorazioni recenti e in parte coltivato a cereale in fase di crescita. La copertura vegetale risulta nel complesso piuttosto uniforme e, in alcuni settori, limita la visibilità diretta del suolo durante le attività di ricognizione. Nel corso della ricognizione di superficie non sono stati individuati materiali archeologici né concentrazioni di reperti, e l'area non ha restituito elementi indicativi della presenza di evidenze archeologiche.
