Progetto: **IMPIANTO AGRIVOLTAICO E  
RELATIVE OPERE DI  
CONNESSIONE**

**Valutazione preventiva impatto Archeologico**

VIA-08\_Rel\_01\_VPIA\_00

**SABAP-BO\_2026\_00120\_atc\_000059**  
**IMPIANTO AGRIVOLTAICO E**  
**RELATIVE OPERE DI**  
**CONNESSIONE**

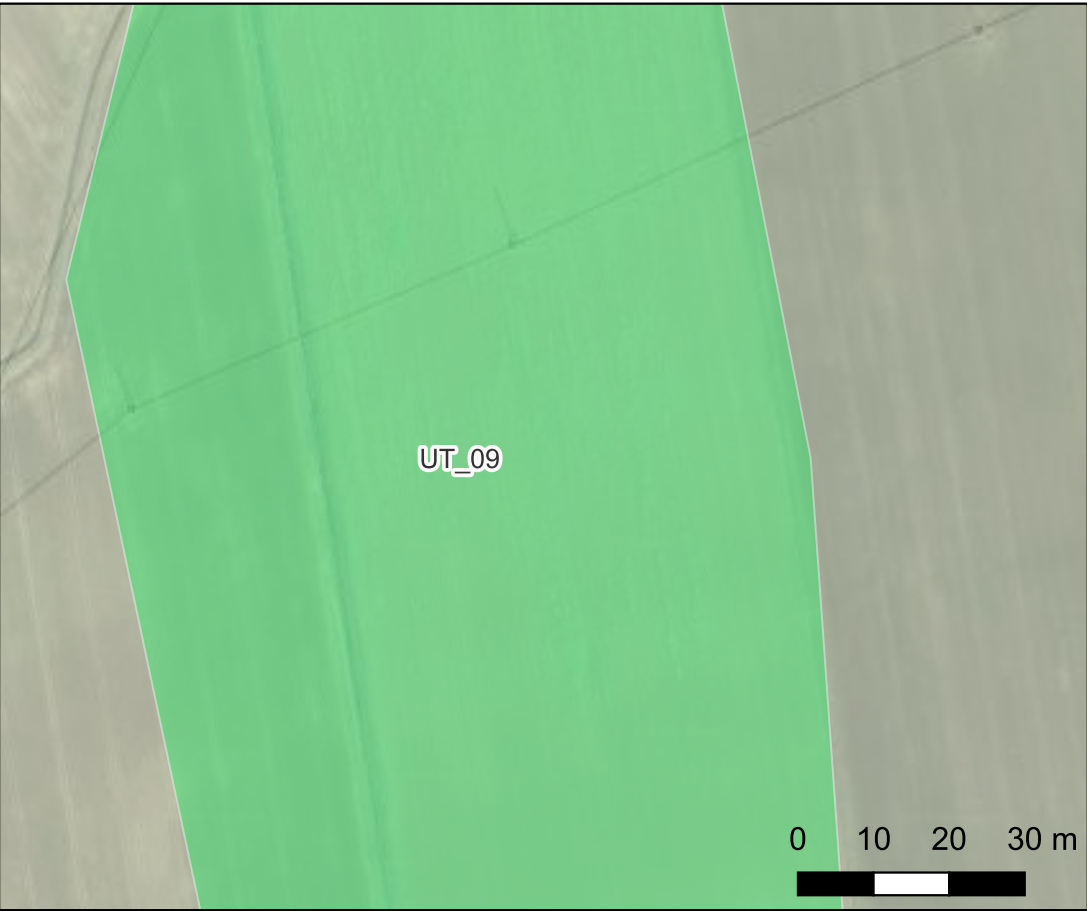
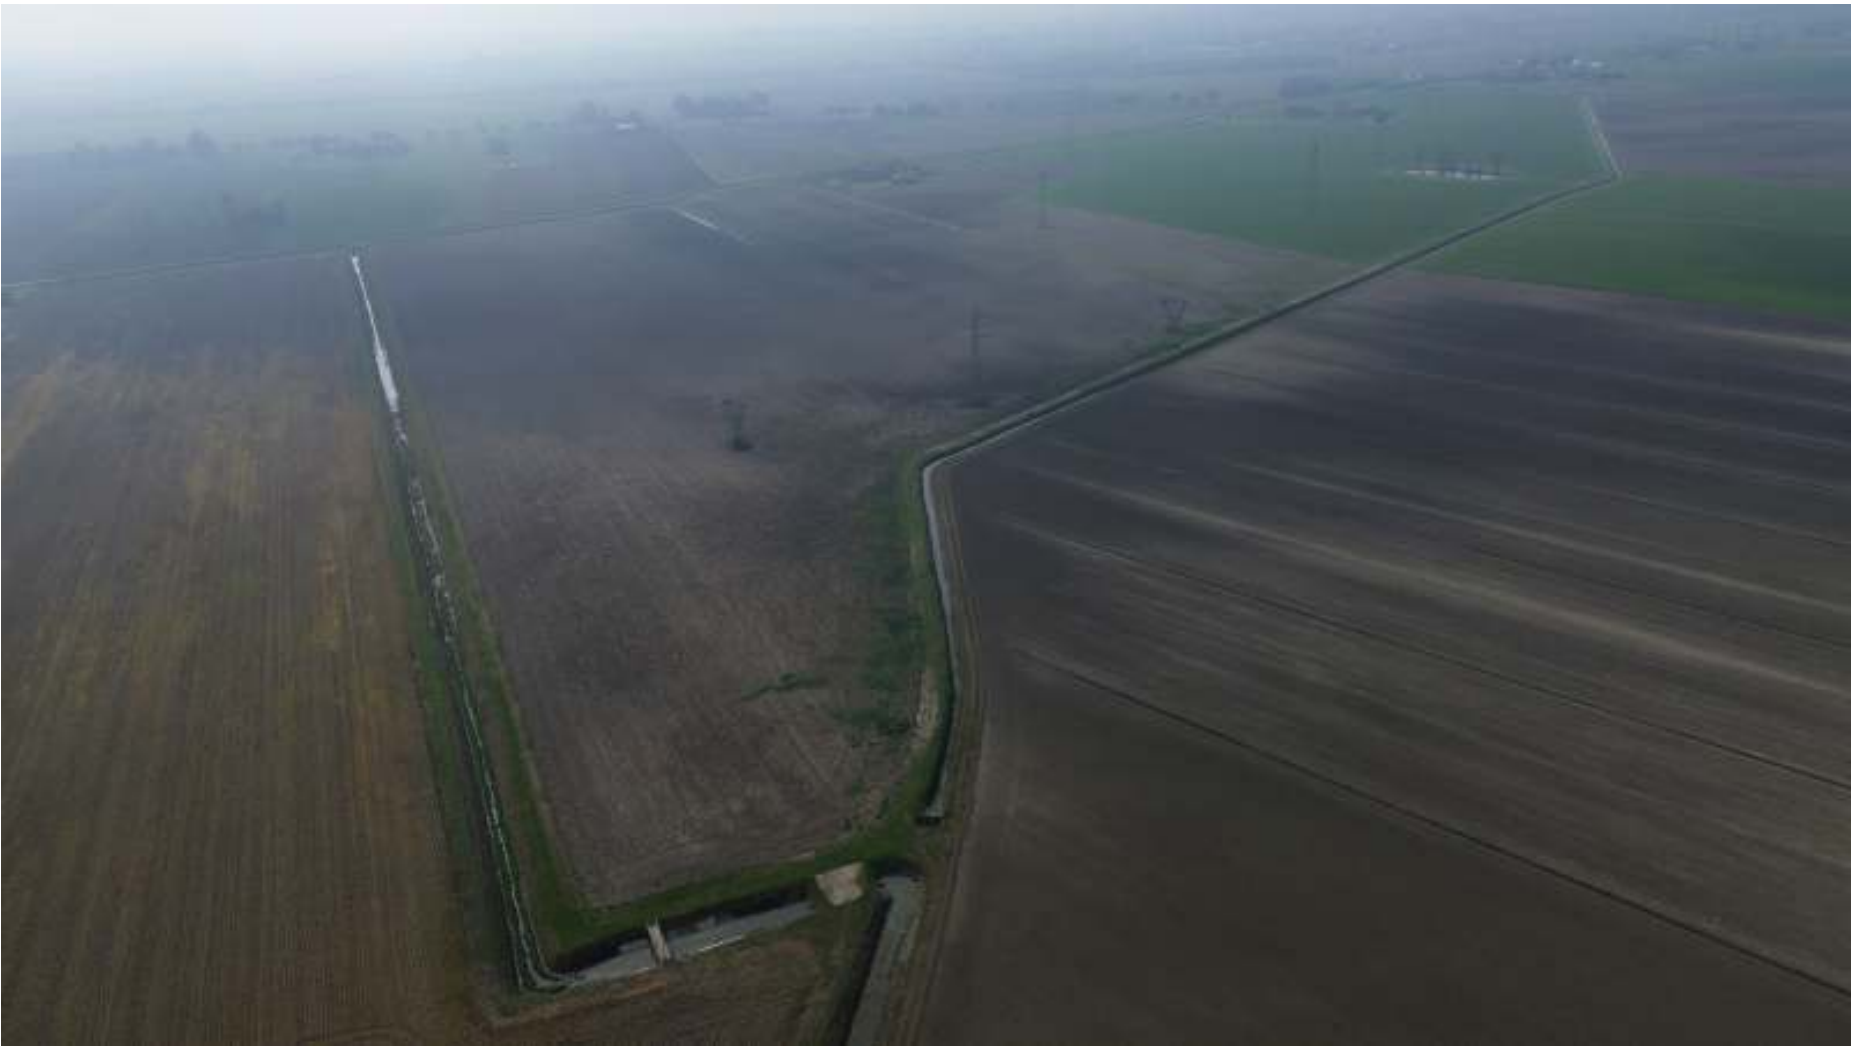
## Unità di ricognizione UT\_09 - Data 2026/03/11

Visibilità del suolo [\*]: 3

Copertura del suolo [\*]: superficie agricola utilizzata - L'area corrisponde a un ampio appezzamento agricolo caratterizzato da terreno recentemente lavorato e da vegetazione erbacea sparsa. La superficie del campo è regolare e pianeggiante, con buona visibilità del suolo nelle porzioni arate, mentre lungo i margini sono presenti fasce inerbite associate ai fossati di scolo e ai percorsi poderali. Il settore è delimitato su uno dei lati da un canale di bonifica con relativa scarpata erbosa, che corre parallelamente alla viabilità poderale. Il paesaggio circostante è costituito da campi coltivati di grandi dimensioni,

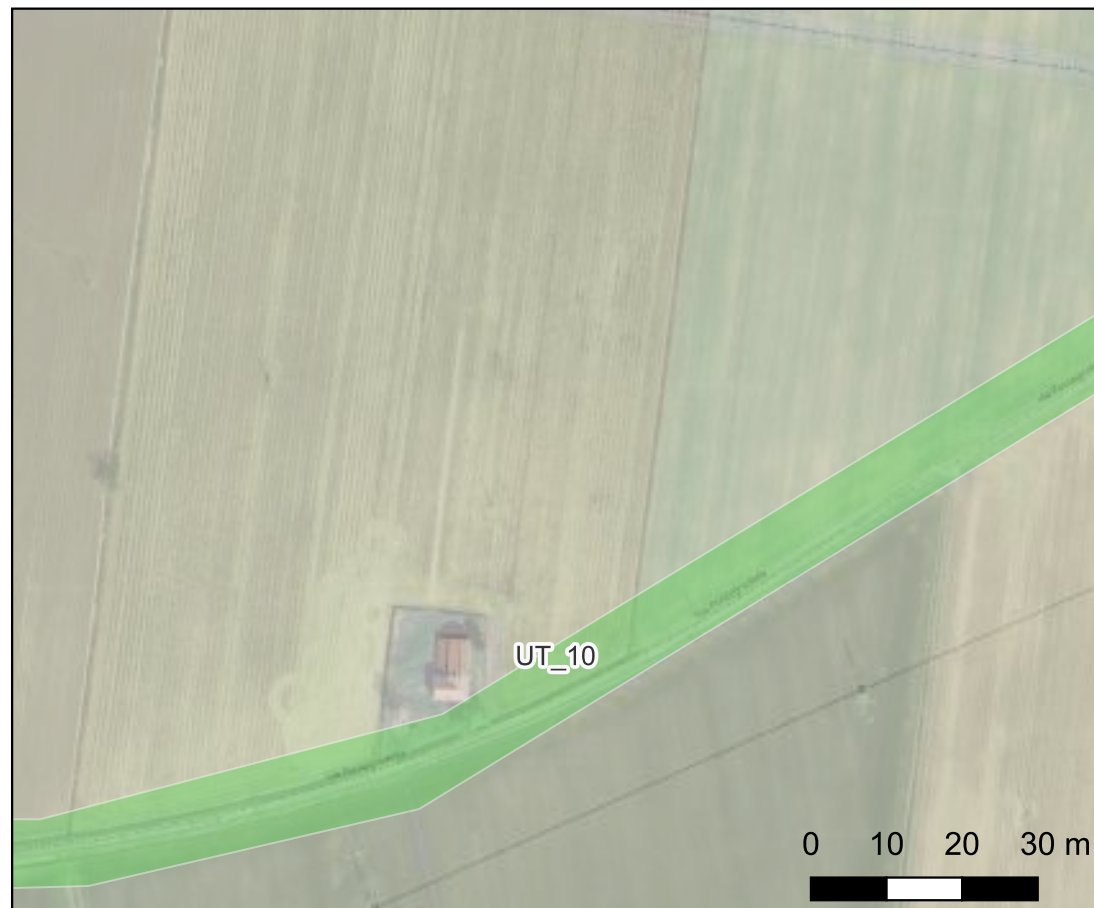
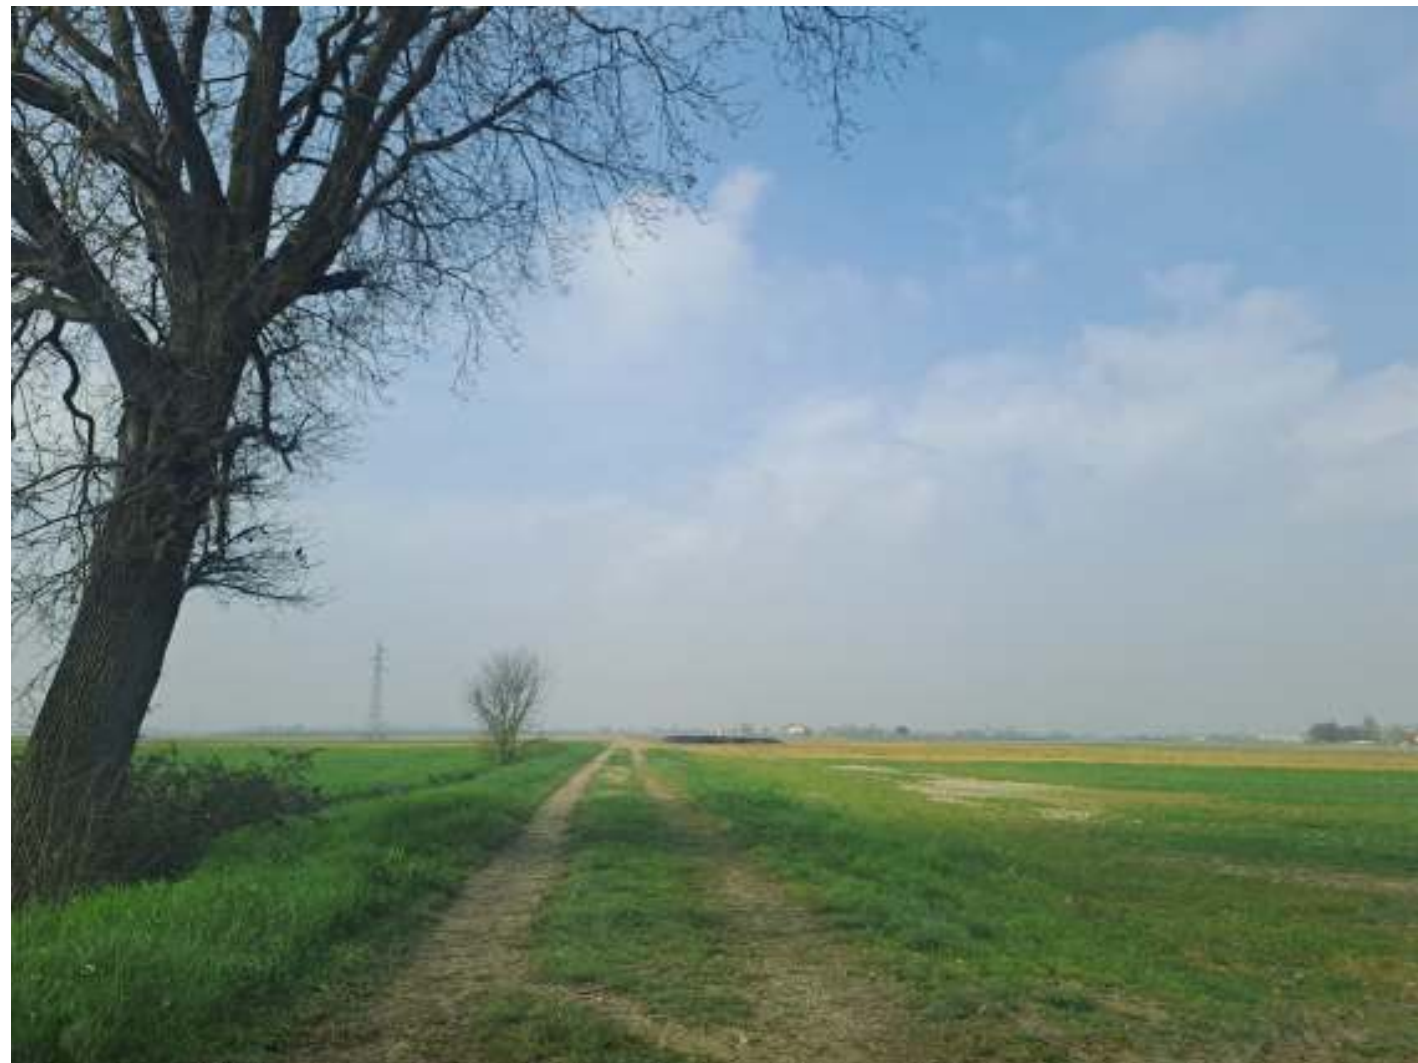
## Unità di ricognizione UT\_10 - Data 2026/03/11

Visibilità del suolo [\*]: 1

Copertura del suolo [\*]: superficie artificiale - L'area è attraversata da una viabilità podere sterrata che si sviluppa con andamento rettilineo tra i campi coltivati. Ai lati del percorso sono presenti fasce inerbite e fossati di scolo che delimitano gli appezzamenti agricoli. I terreni circostanti risultano in parte coltivati e in parte recentemente lavorati, con una buona visibilità del suolo nelle porzioni arate. Nel corso della ricognizione di superficie non sono stati individuati materiali archeologici né concentrazioni di reperti, e l'area non ha restituito elementi indicativi della presenza di evidenze archeologiche.

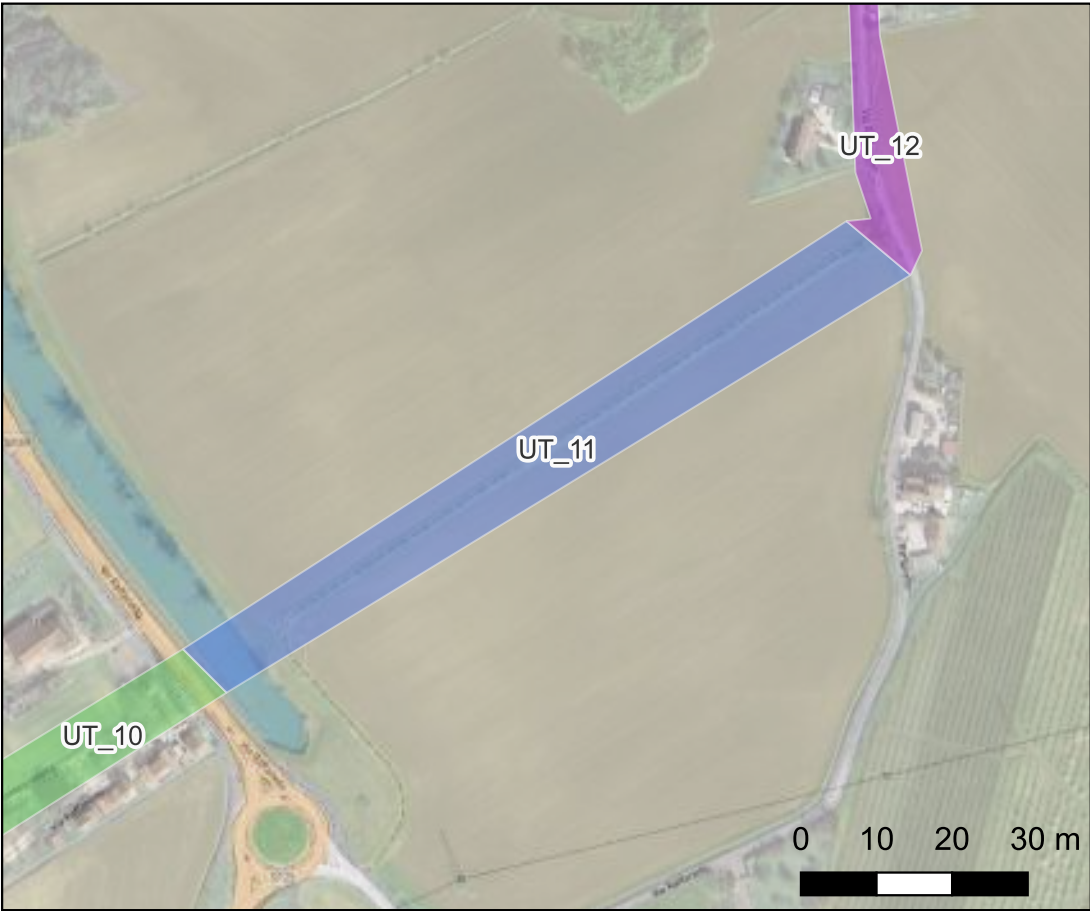
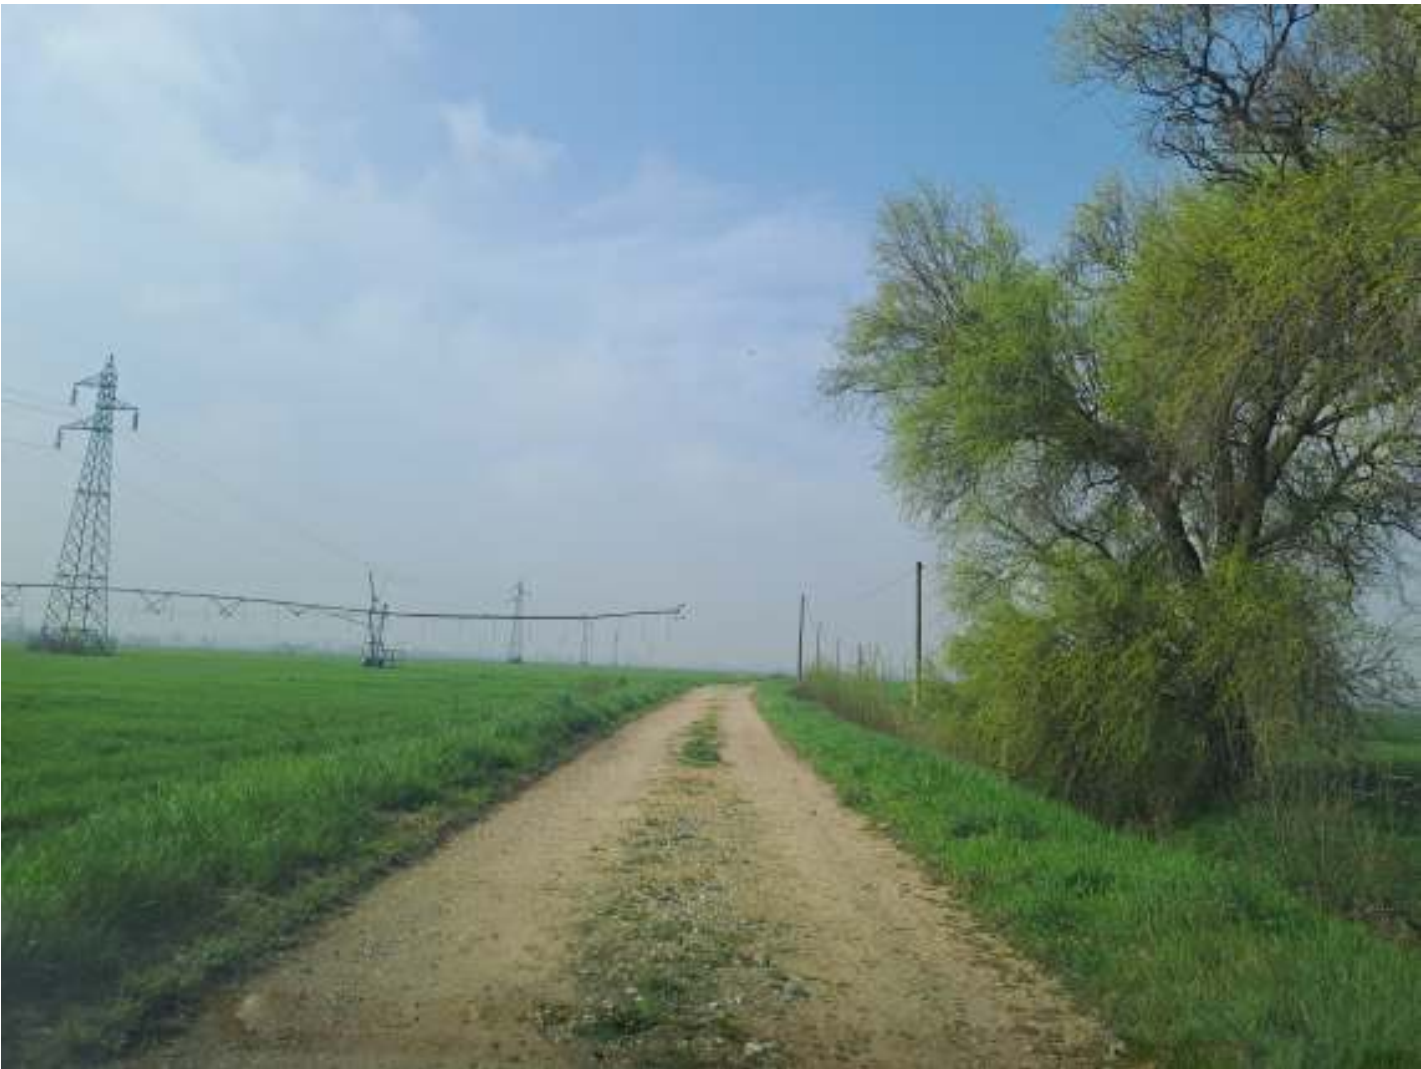
## Unità di ricognizione UT\_11 - Data 2026/03/11

Visibilità del suolo [\*]: 1

Copertura del suolo [\*]: superficie artificiale - L'area è attraversata da una viabilità podere sterrata che si sviluppa con andamento rettilineo tra i campi coltivati. Ai lati del percorso sono presenti fasce inerbiti e fossati di scolo che delimitano gli appezzamenti agricoli. I terreni circostanti risultano in parte coltivati e in parte recentemente lavorati, con una buona visibilità del suolo nelle porzioni arate. Nel corso della ricognizione di superficie non sono stati individuati materiali archeologici né concentrazioni di reperti, e l'area non ha restituito elementi indicativi della presenza di evidenze archeologiche.

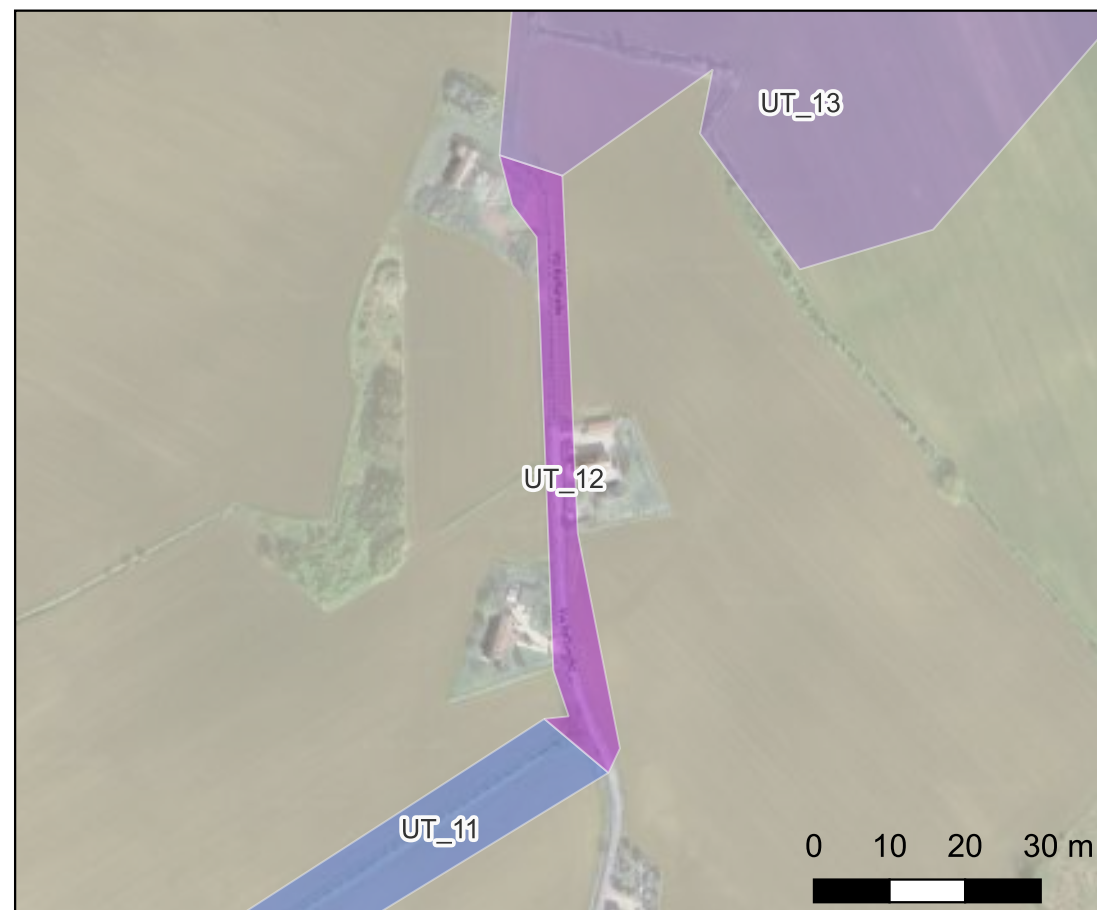
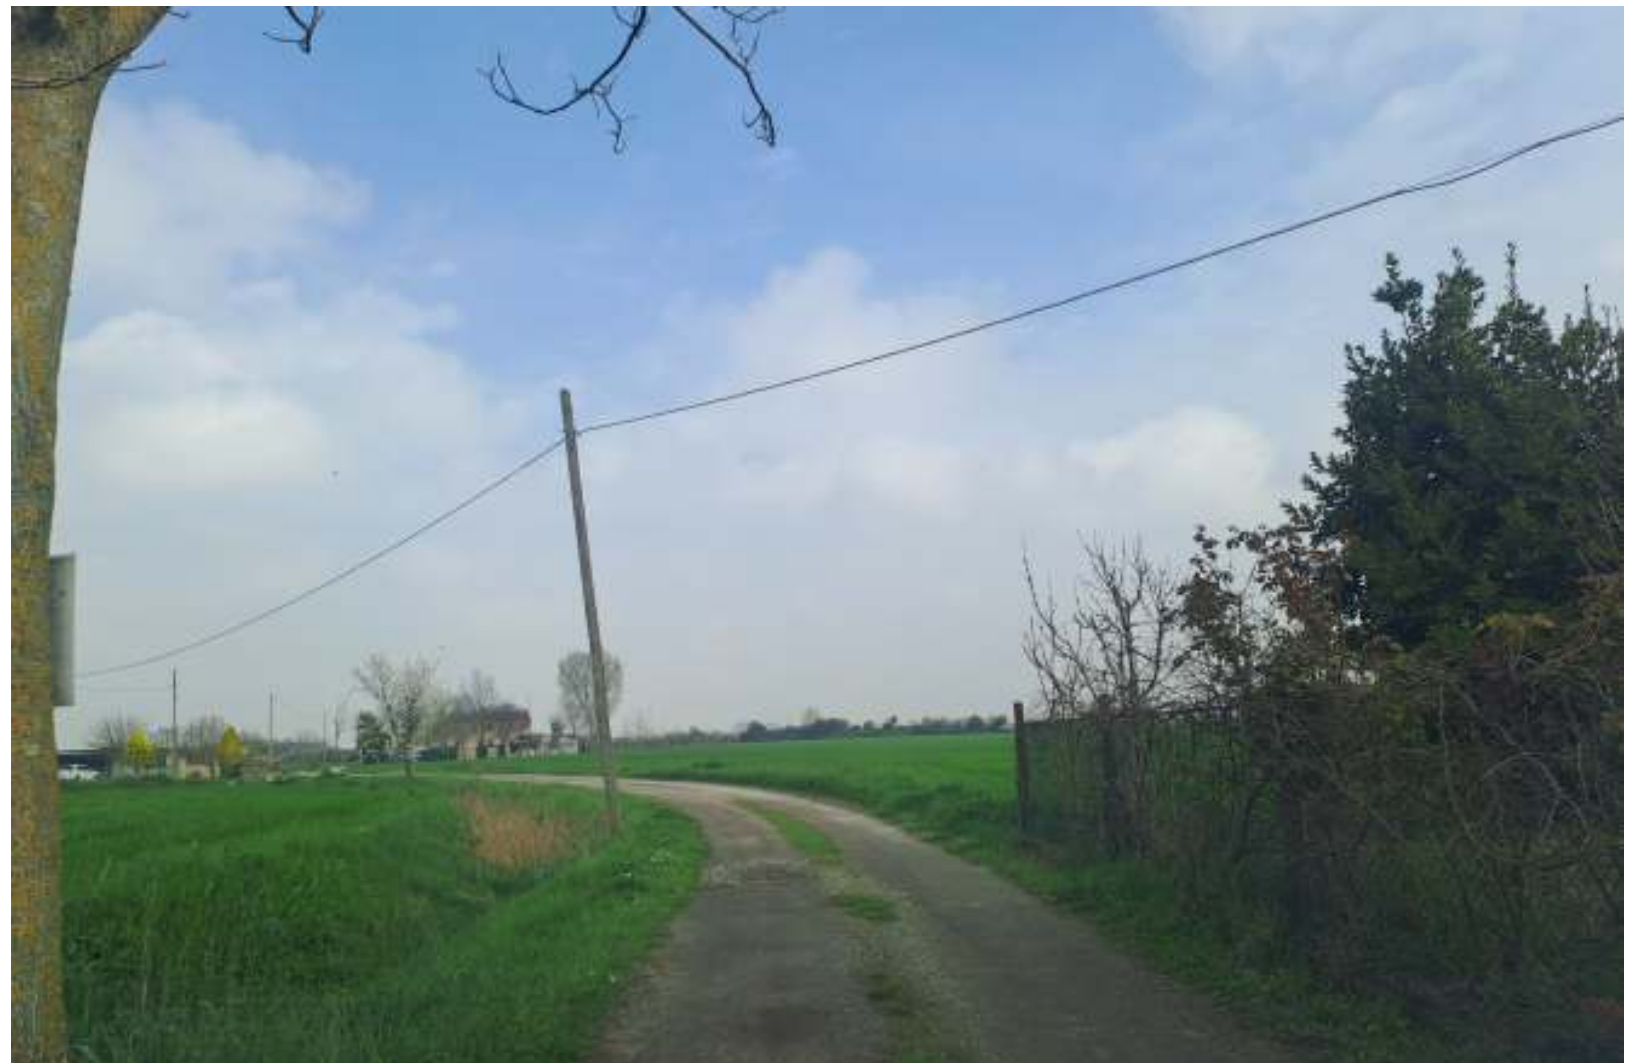
## Unità di ricognizione UT\_12 - Data 2026/03/11

Visibilità del suolo [\*]: 1

Copertura del suolo [\*]: superficie artificiale - L'area è attraversata da una viabilità podere sterrata che si sviluppa con andamento rettilineo tra i campi coltivati. Ai lati del percorso sono presenti fasce inerbiti e fossati di scolo che delimitano gli appezzamenti agricoli. I terreni circostanti risultano in parte coltivati e in parte recentemente lavorati, con una buona visibilità del suolo nelle porzioni arate. Nel corso della ricognizione di superficie non sono stati individuati materiali archeologici né concentrazioni di reperti, e l'area non ha restituito elementi indicativi della presenza di evidenze archeologiche.

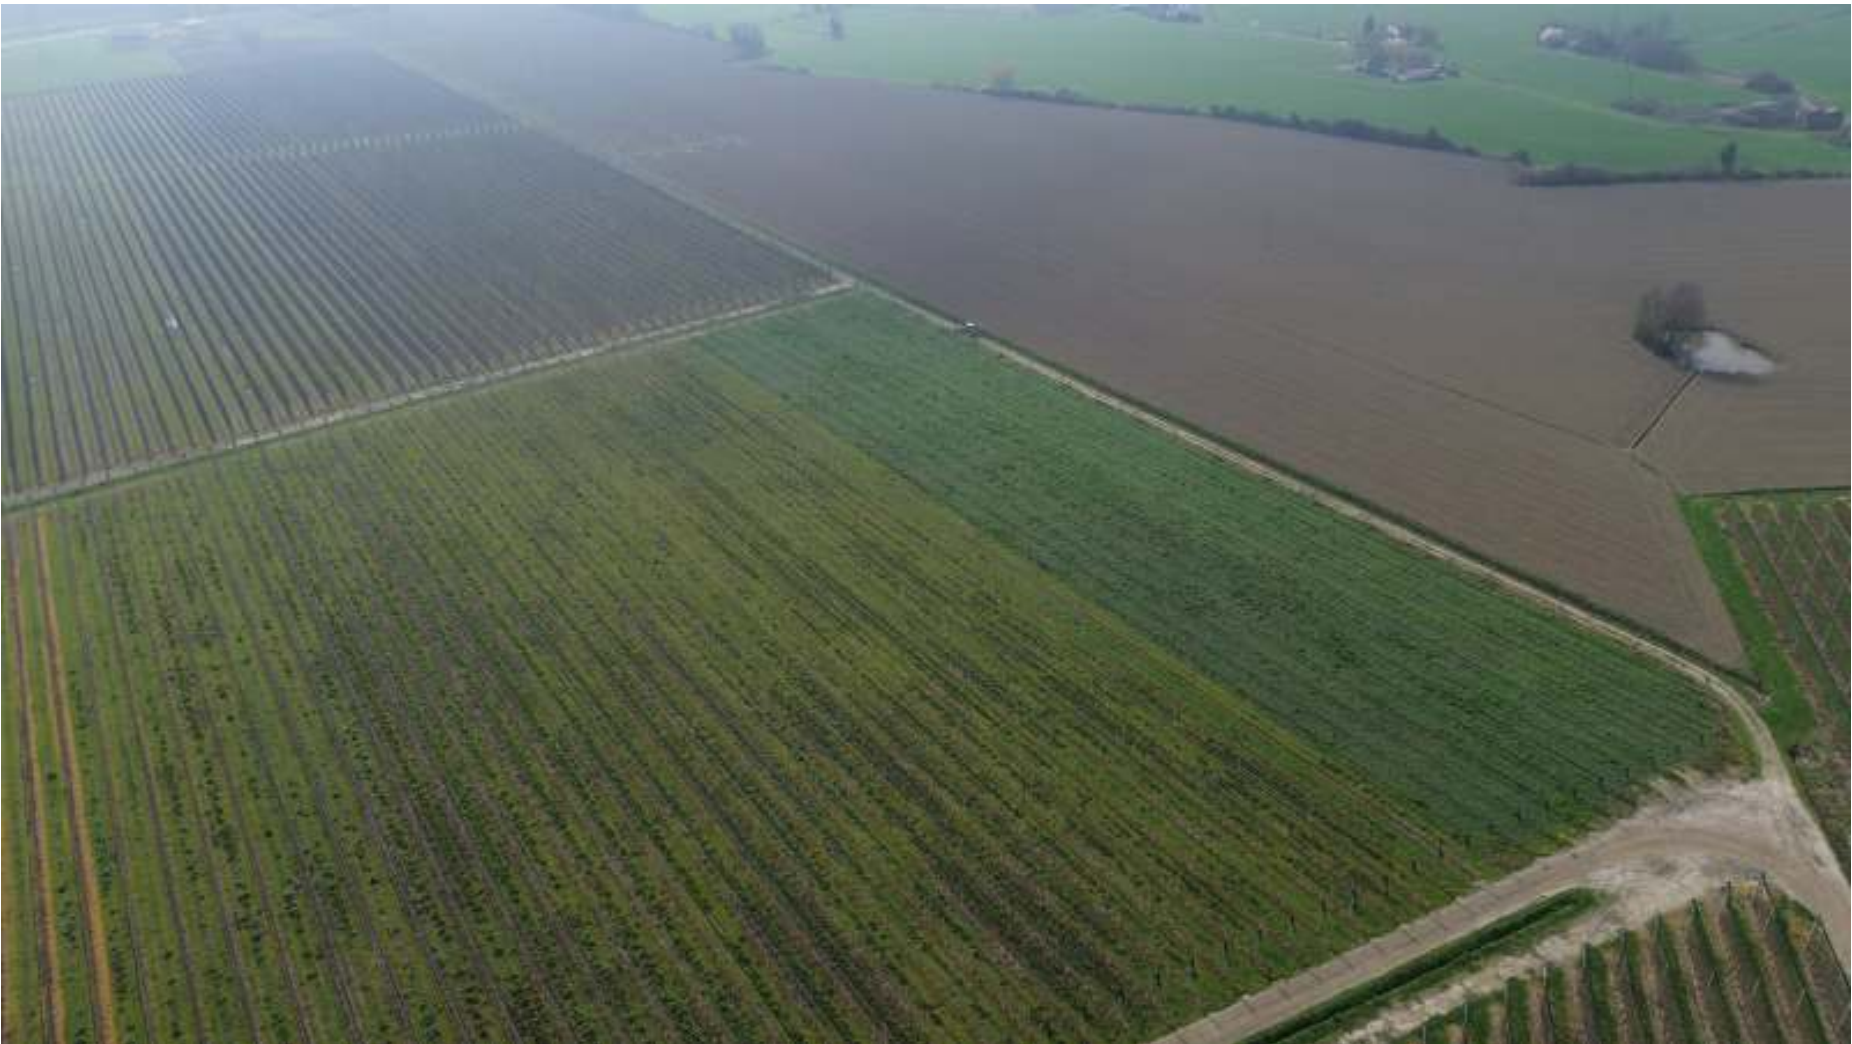
## Unità di ricognizione UT\_13 - Data 2026/03/11

Visibilità del suolo [\*]: 3

Copertura del suolo [\*]: superficie agricola utilizzata - L'area corrisponde a un ampio appezzamento agricolo attualmente interessato da lavorazioni recenti, con terreno completamente arato e privo di copertura vegetale significativa. Le condizioni del suolo garantiscono una buona visibilità della superficie durante la ricognizione. Nel corso delle osservazioni non sono stati individuati materiali archeologici né concentrazioni di reperti, e il terreno non presenta anomalie o evidenze riconducibili alla presenza di strutture sepolte. L'area risulta quindi priva di indicatori archeologici superficiali

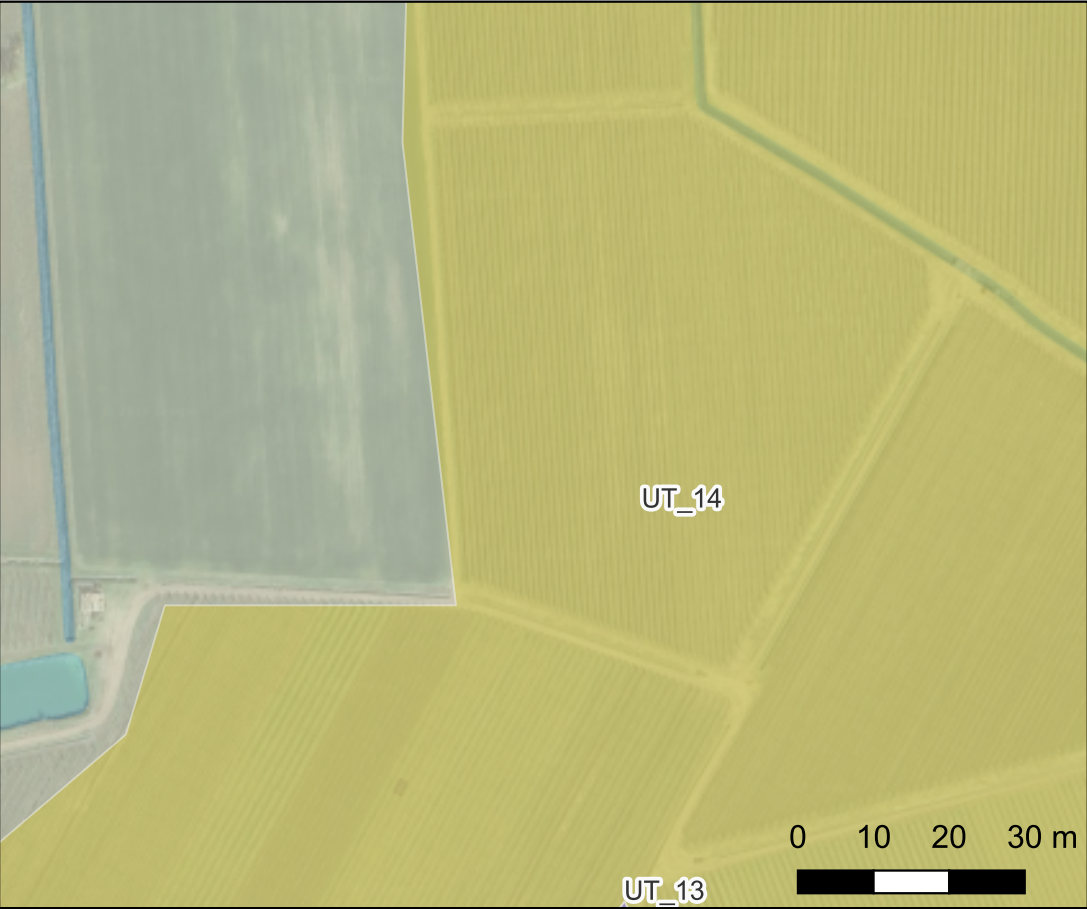
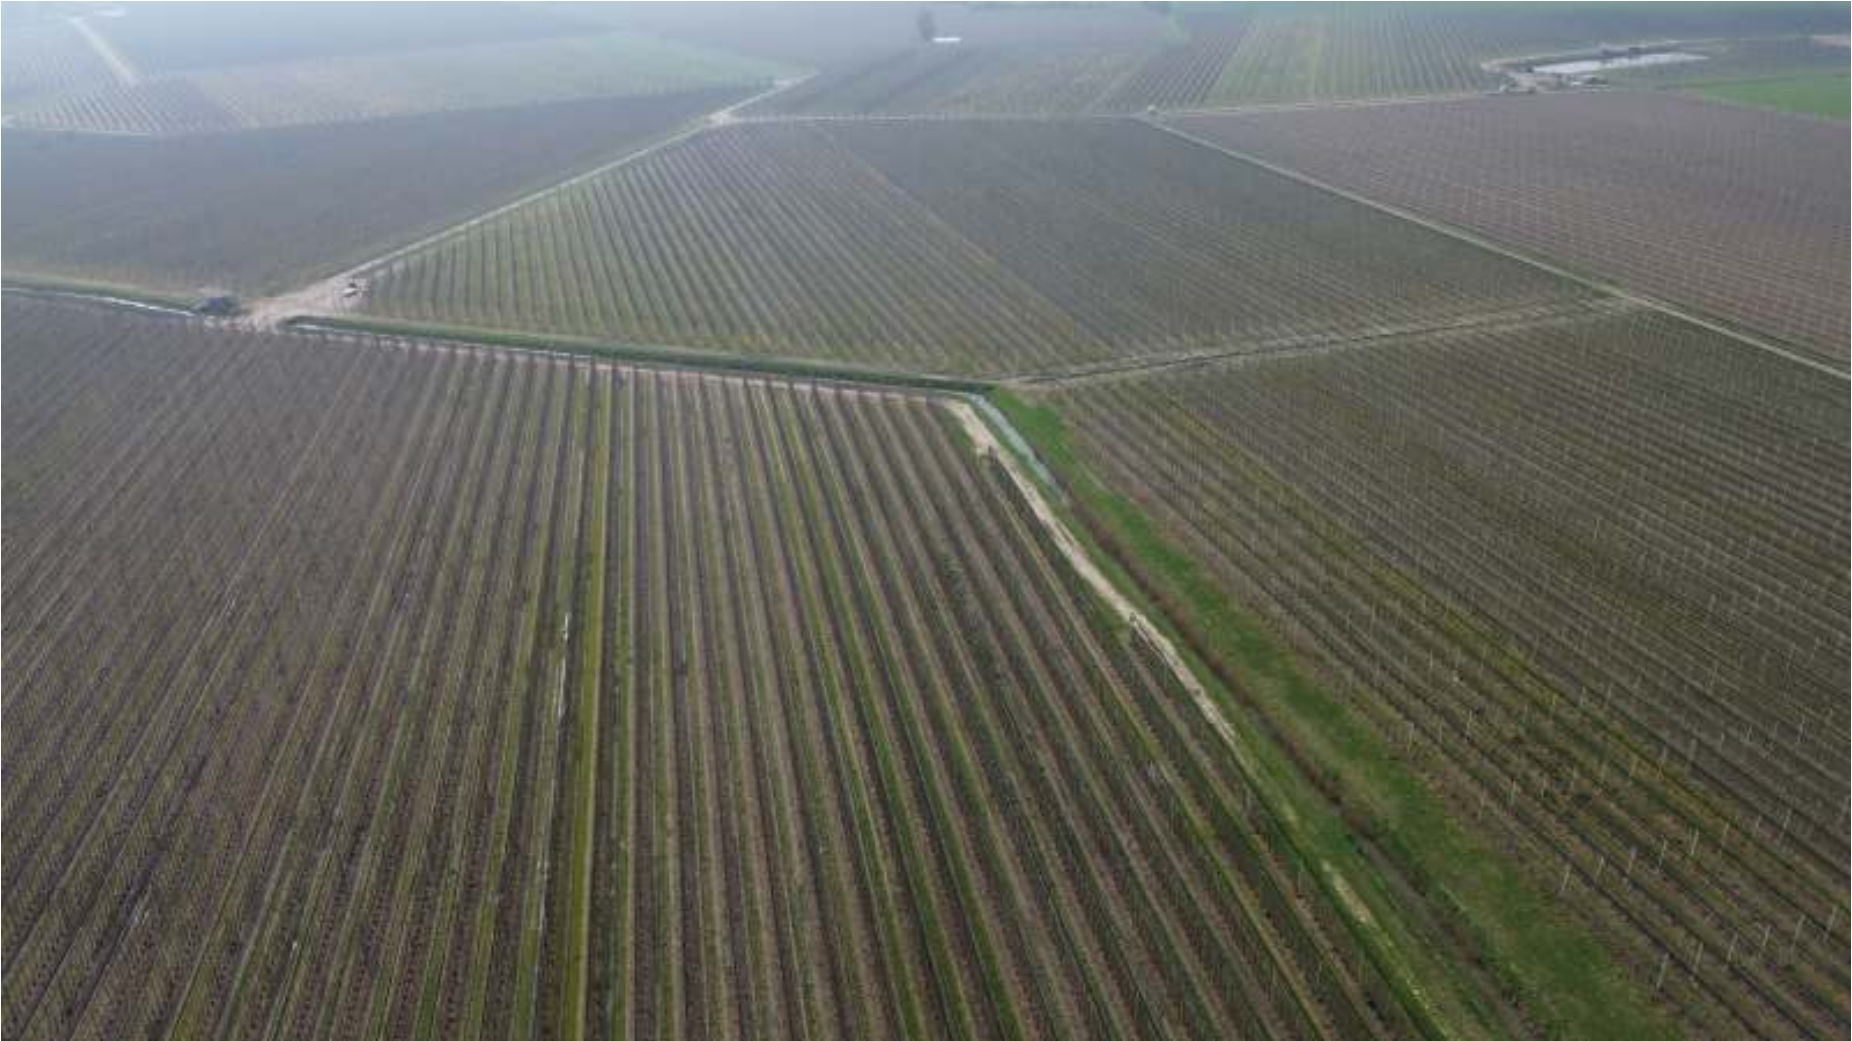
## Unità di ricognizione UT\_14 - Data 2026/03/11

Visibilitàa del suolo [\*]: 1

Copertura del suolo [\*]: superficie agricola utilizzata - L'area corrisponde a un ampio settore agricolo coltivato a impianto arboreo a filari, organizzato secondo una maglia regolare di appezzamenti delimitati da strade poderali e canali di scolo. I filari sono disposti con andamento parallelo e occupano l'intera superficie dei campi. Durante la ricognizione non sono stati individuati materiali archeologici né concentrazioni di reperti, e l'area non presenta evidenze riconducibili alla presenza di strutture archeologiche sepolte.

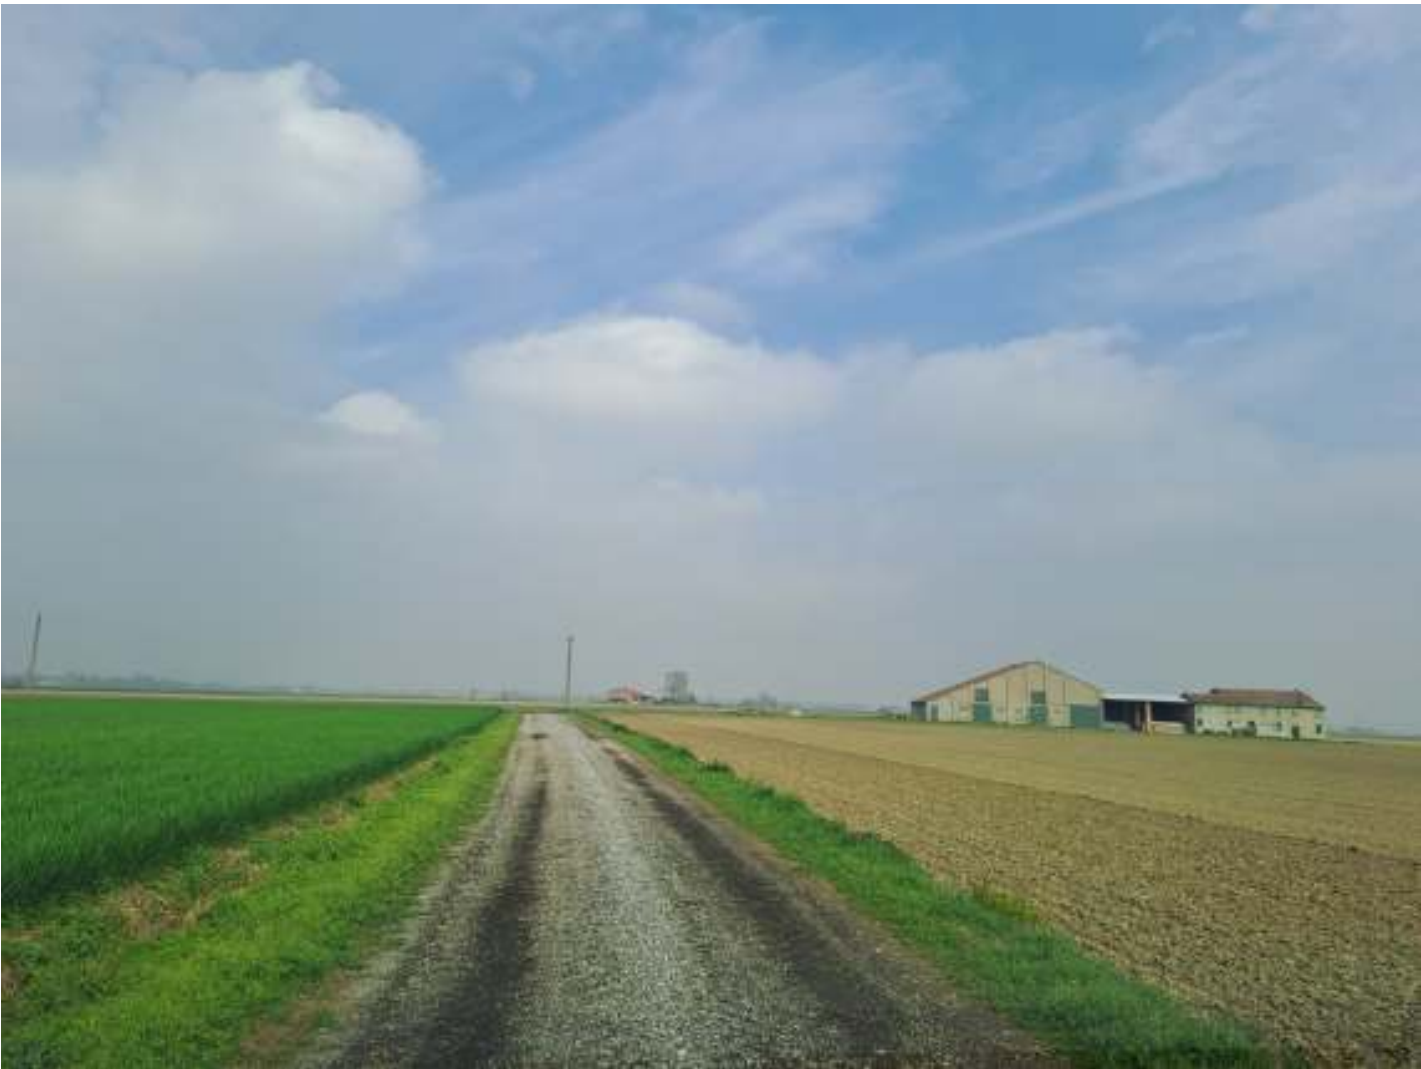
## Unità di ricognizione UT\_15 - Data 2026/03/11

Visibilitàa del suolo [\*]: 1

Copertura del suolo [\*]: superficie artificiale - Una strada poderale sterrata attraversa l'area con andamento rettilineo tra gli appezzamenti agricoli. Ai lati del tracciato sono presenti fasce inerbite e fossati di scolo che delimitano i campi. Durante la ricognizione di superficie non sono stati individuati materiali archeologici né concentrazioni di reperti, e l'area non presenta elementi indicativi della presenza di evidenze archeologiche.

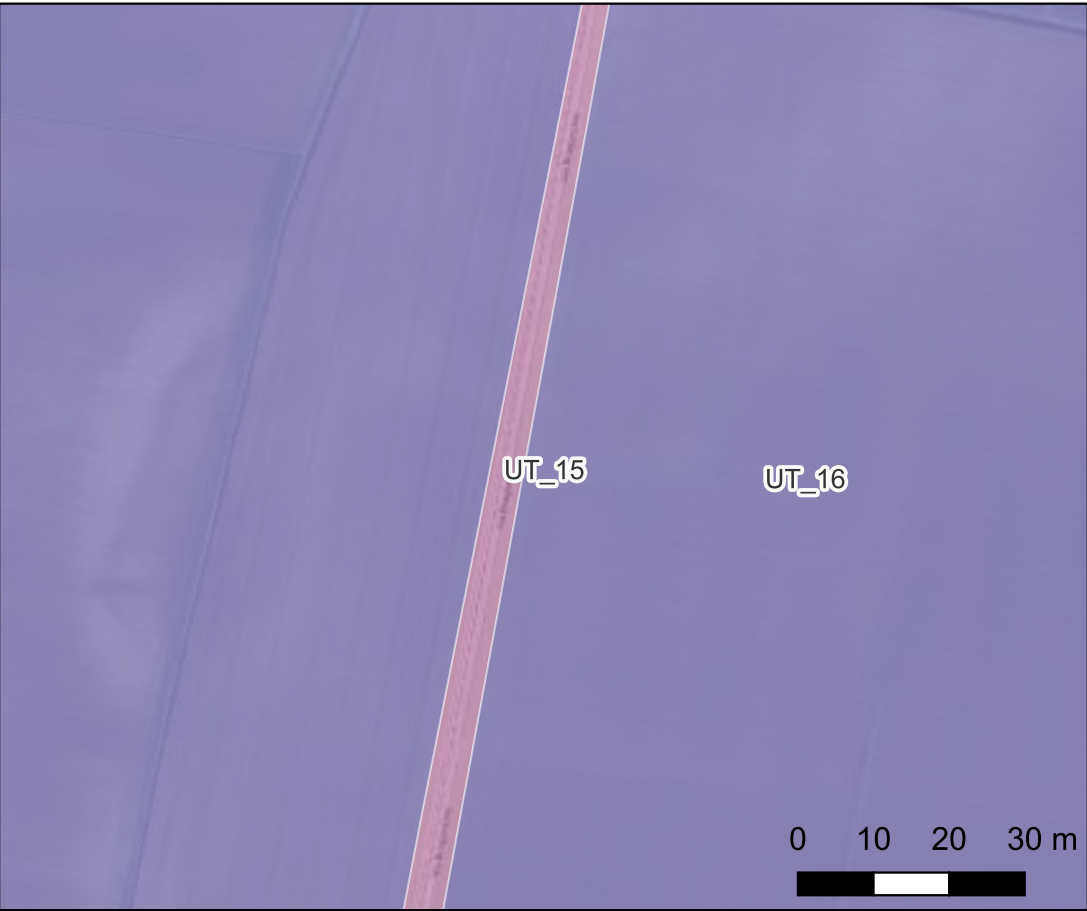
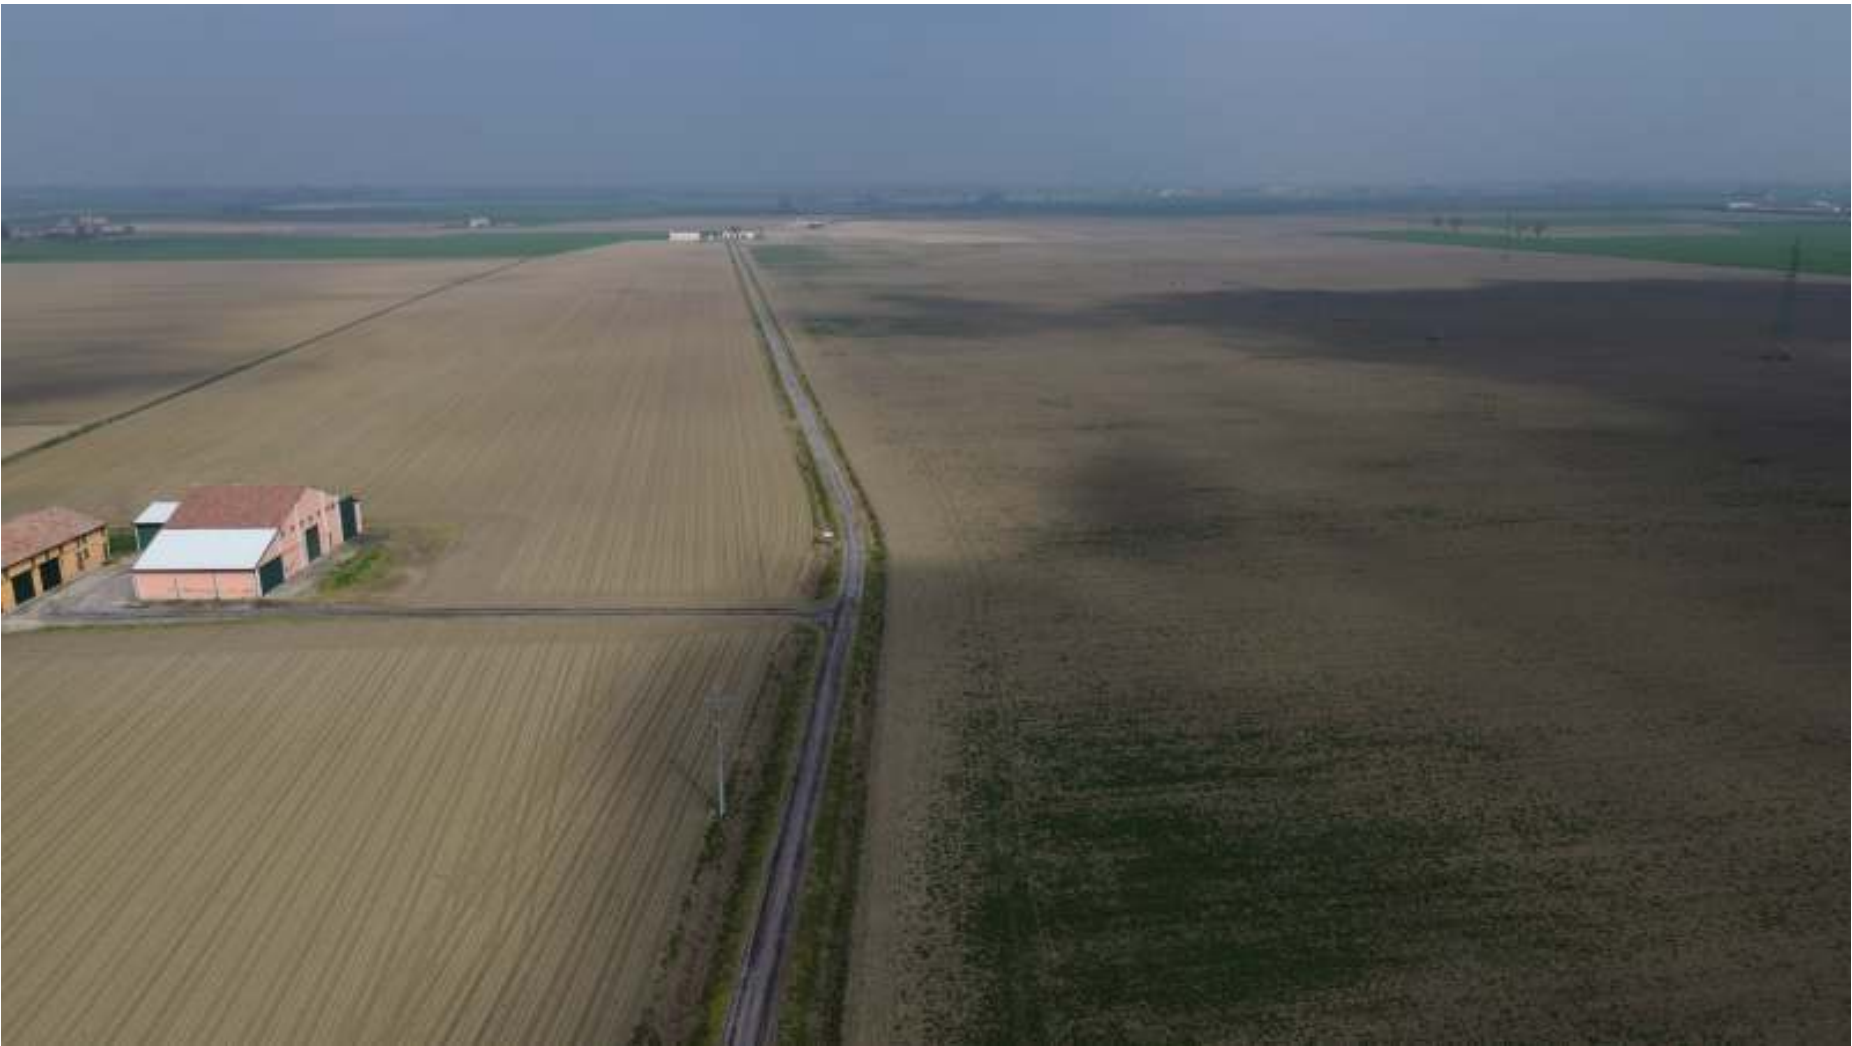
## Unità di ricognizione UT\_16 - Data 2026/03/11

Visibilitàa del suolo [\*]: 4

Copertura del suolo [\*]: superficie agricola utilizzata - 'area corrisponde a un ampio appezzamento agricolo recentemente lavorato, caratterizzato da terreno arato con buona visibilità della superficie Nel corso della ricognizione sono stati osservati sporadici frammenti di materiale eterogeneo, costituiti prevalentemente da laterizi e altri materiali di epoca recente, distribuiti in modo diffuso e non associati a concentrazioni significative. Sulla superficie del campo sono inoltre visibili variazioni cromatiche del suolo, interpretabili verosimilmente come tracce legate alla paleoidrografia locale e alla presenza
