Progetto: **IMPIANTO AGRIVOLTAICO E  
RELATIVE OPERE DI  
CONNESSIONE**

**Valutazione preventiva impatto Archeologico**

VIA-08\_Rel\_01\_VPIA\_00

**SABAP-BO\_2026\_00120\_atc\_000059**  
**IMPIANTO AGRIVOLTAICO E**  
**RELATIVE OPERE DI**  
**CONNESSIONE**

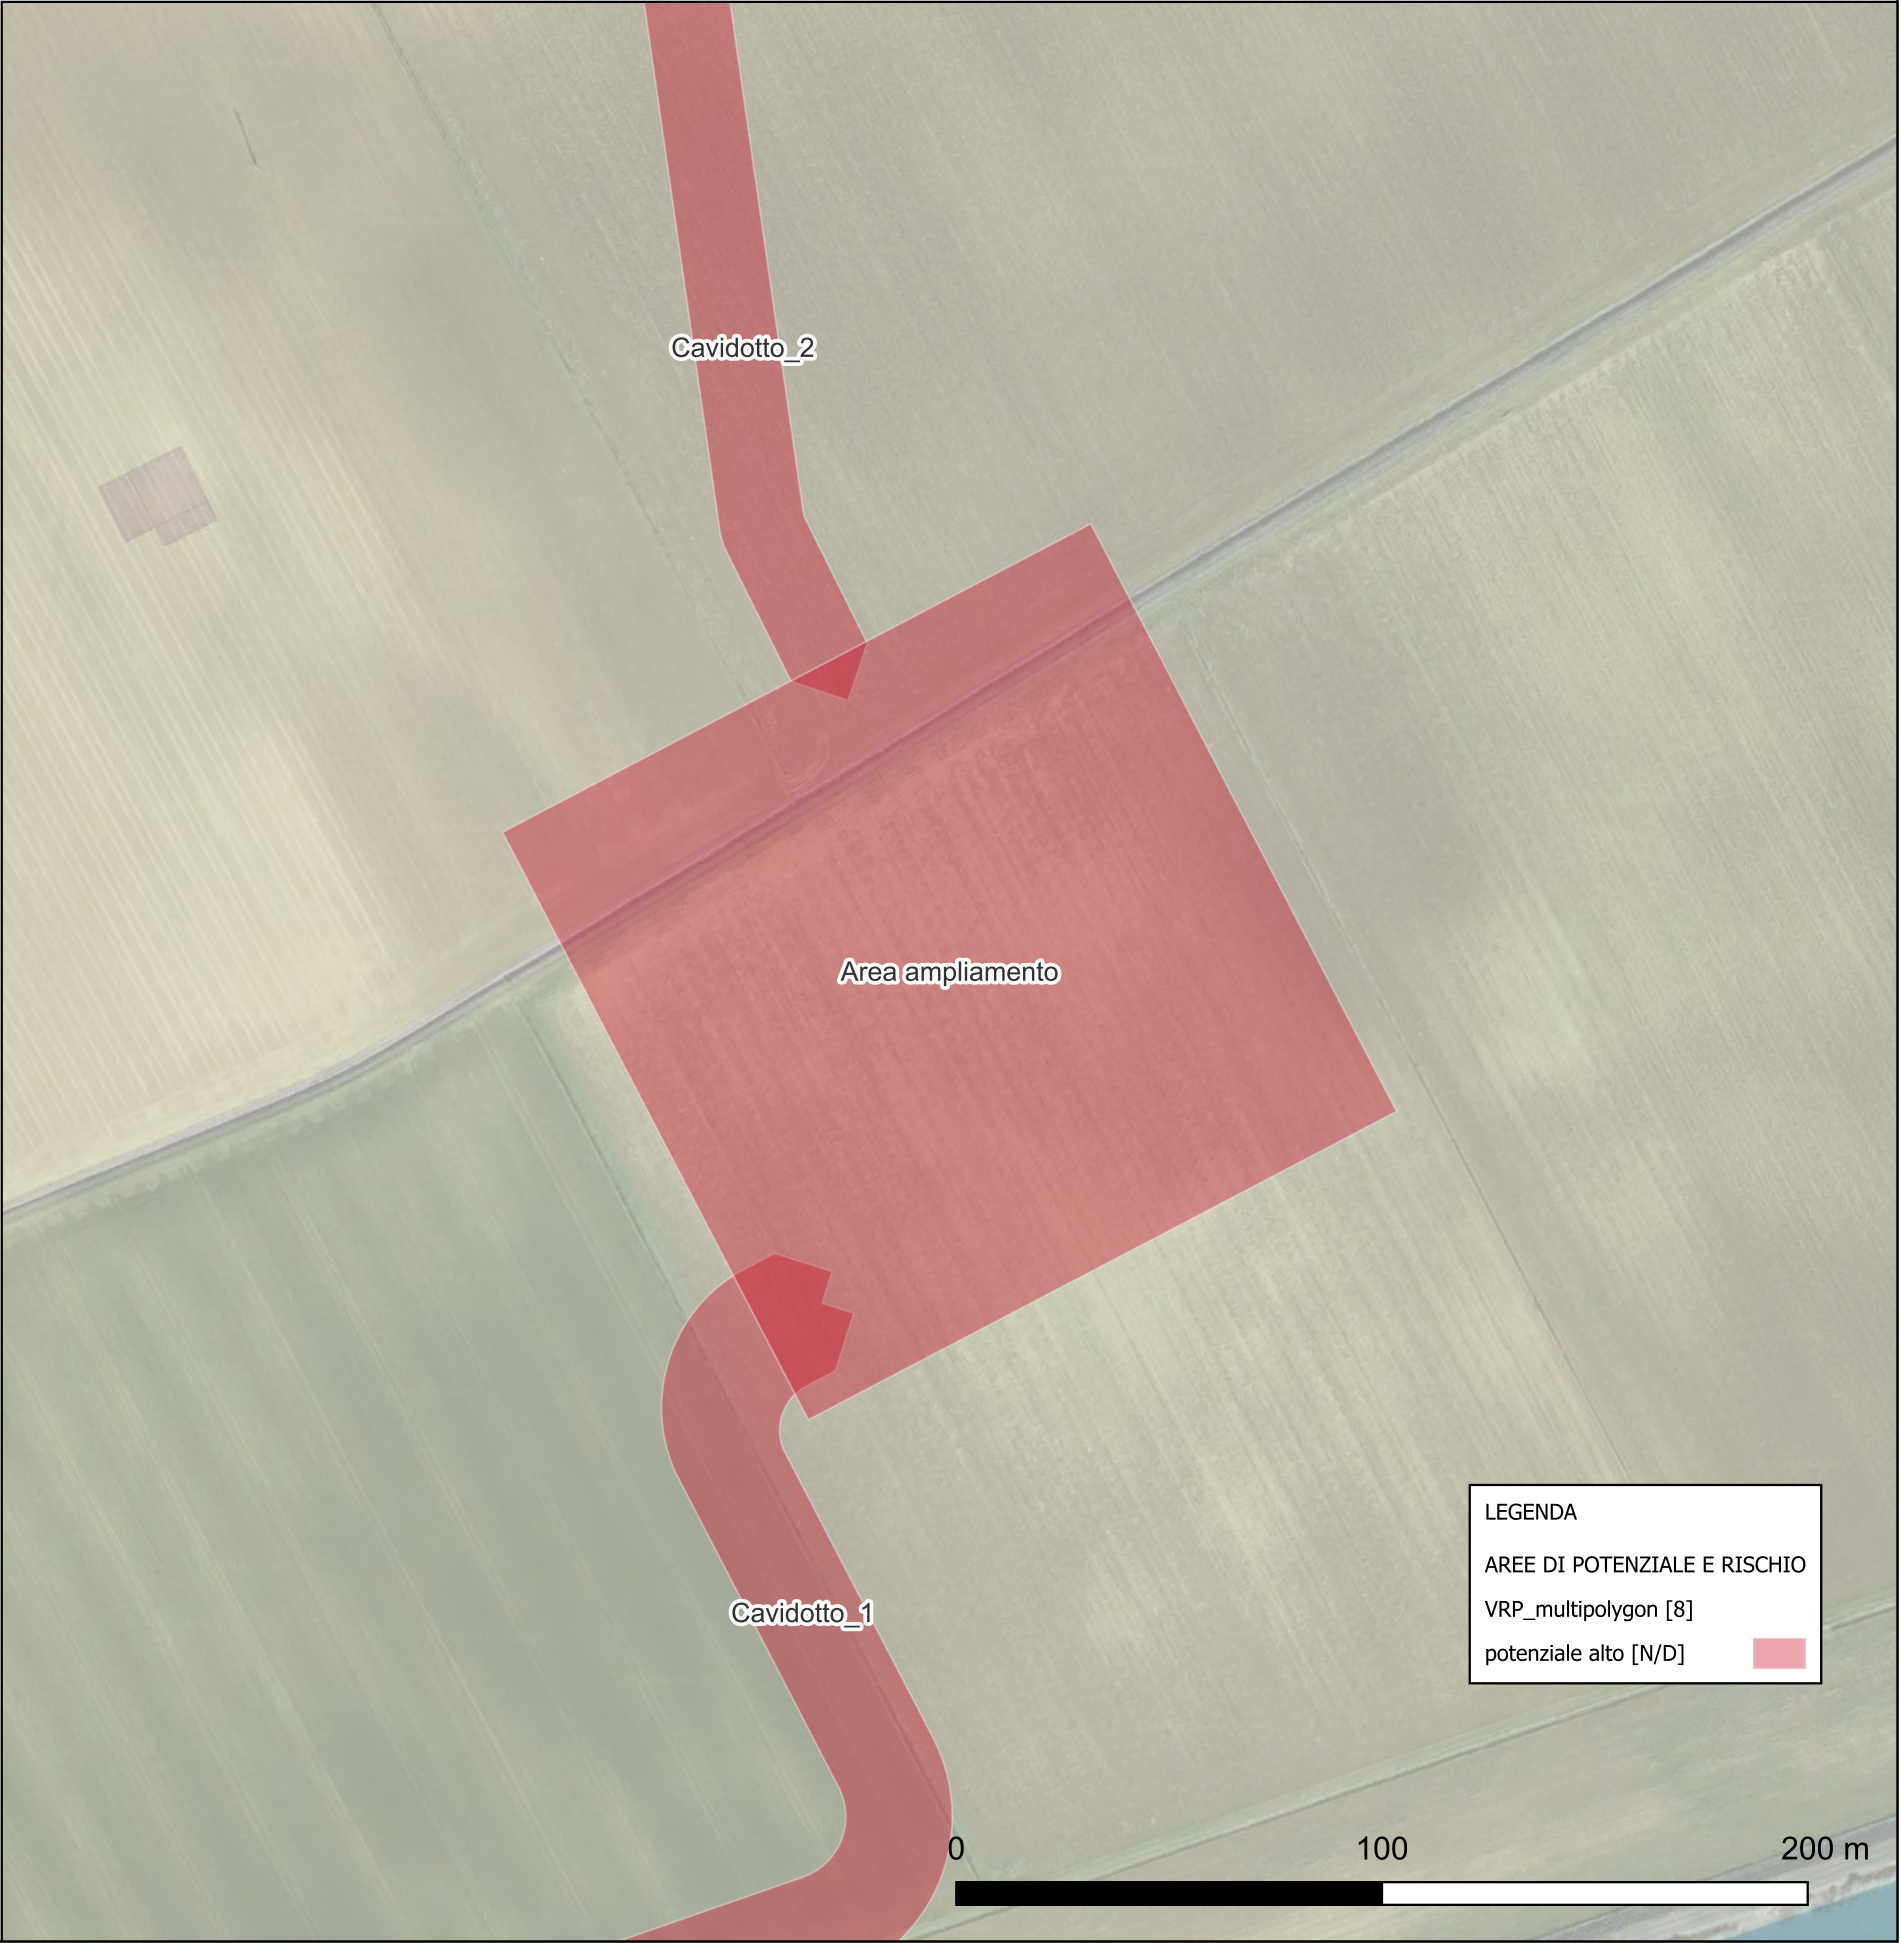
# CARTA DEL POTENZIALE - SABAP-BO\_2026\_00120\_atc\_000059 - area Area ampliamento potenziale alto - affidabilità buona

L'area destinata all'ampliamento dell'impianto si colloca in un settore agricolo caratterizzato da morfologia regolare e da un utilizzo intensivo del suolo. Durante le ricognizioni di superficie non sono stati individuati materiali archeologici né evidenze riconducibili alla presenza di strutture sepolte. La visibilità del suolo è risultata tuttavia limitata dalla presenza di coltivazioni cerealicole in fase di crescita, che hanno impedito un'osservazione completa della superficie del terreno. Nonostante l'assenza di rinvenimenti diretti all'interno dell'area, il contesto territoriale in cui essa si inserisce è caratterizzato da un'elevata densità di attestazioni archeologiche, che documentano una frequentazione del territorio diffusa e di lunga durata. Nel corso delle ricognizioni effettuate nell'ambito del presente studio sono stati infatti individuati sporadici materiali archeologici nei terreni immediatamente a nord e a sud dell'area di ampliamento, indicativi di una presenza antropica storica nel settore. Alla luce di tali elementi, e considerando anche le caratteristiche geomorfologiche della pianura ferrarese, storicamente favorevoli all'insediamento lungo i dossi fluviali e le superfici leggermente rilevate, l'area viene pertanto classificata come a potenziale archeologico elevato.

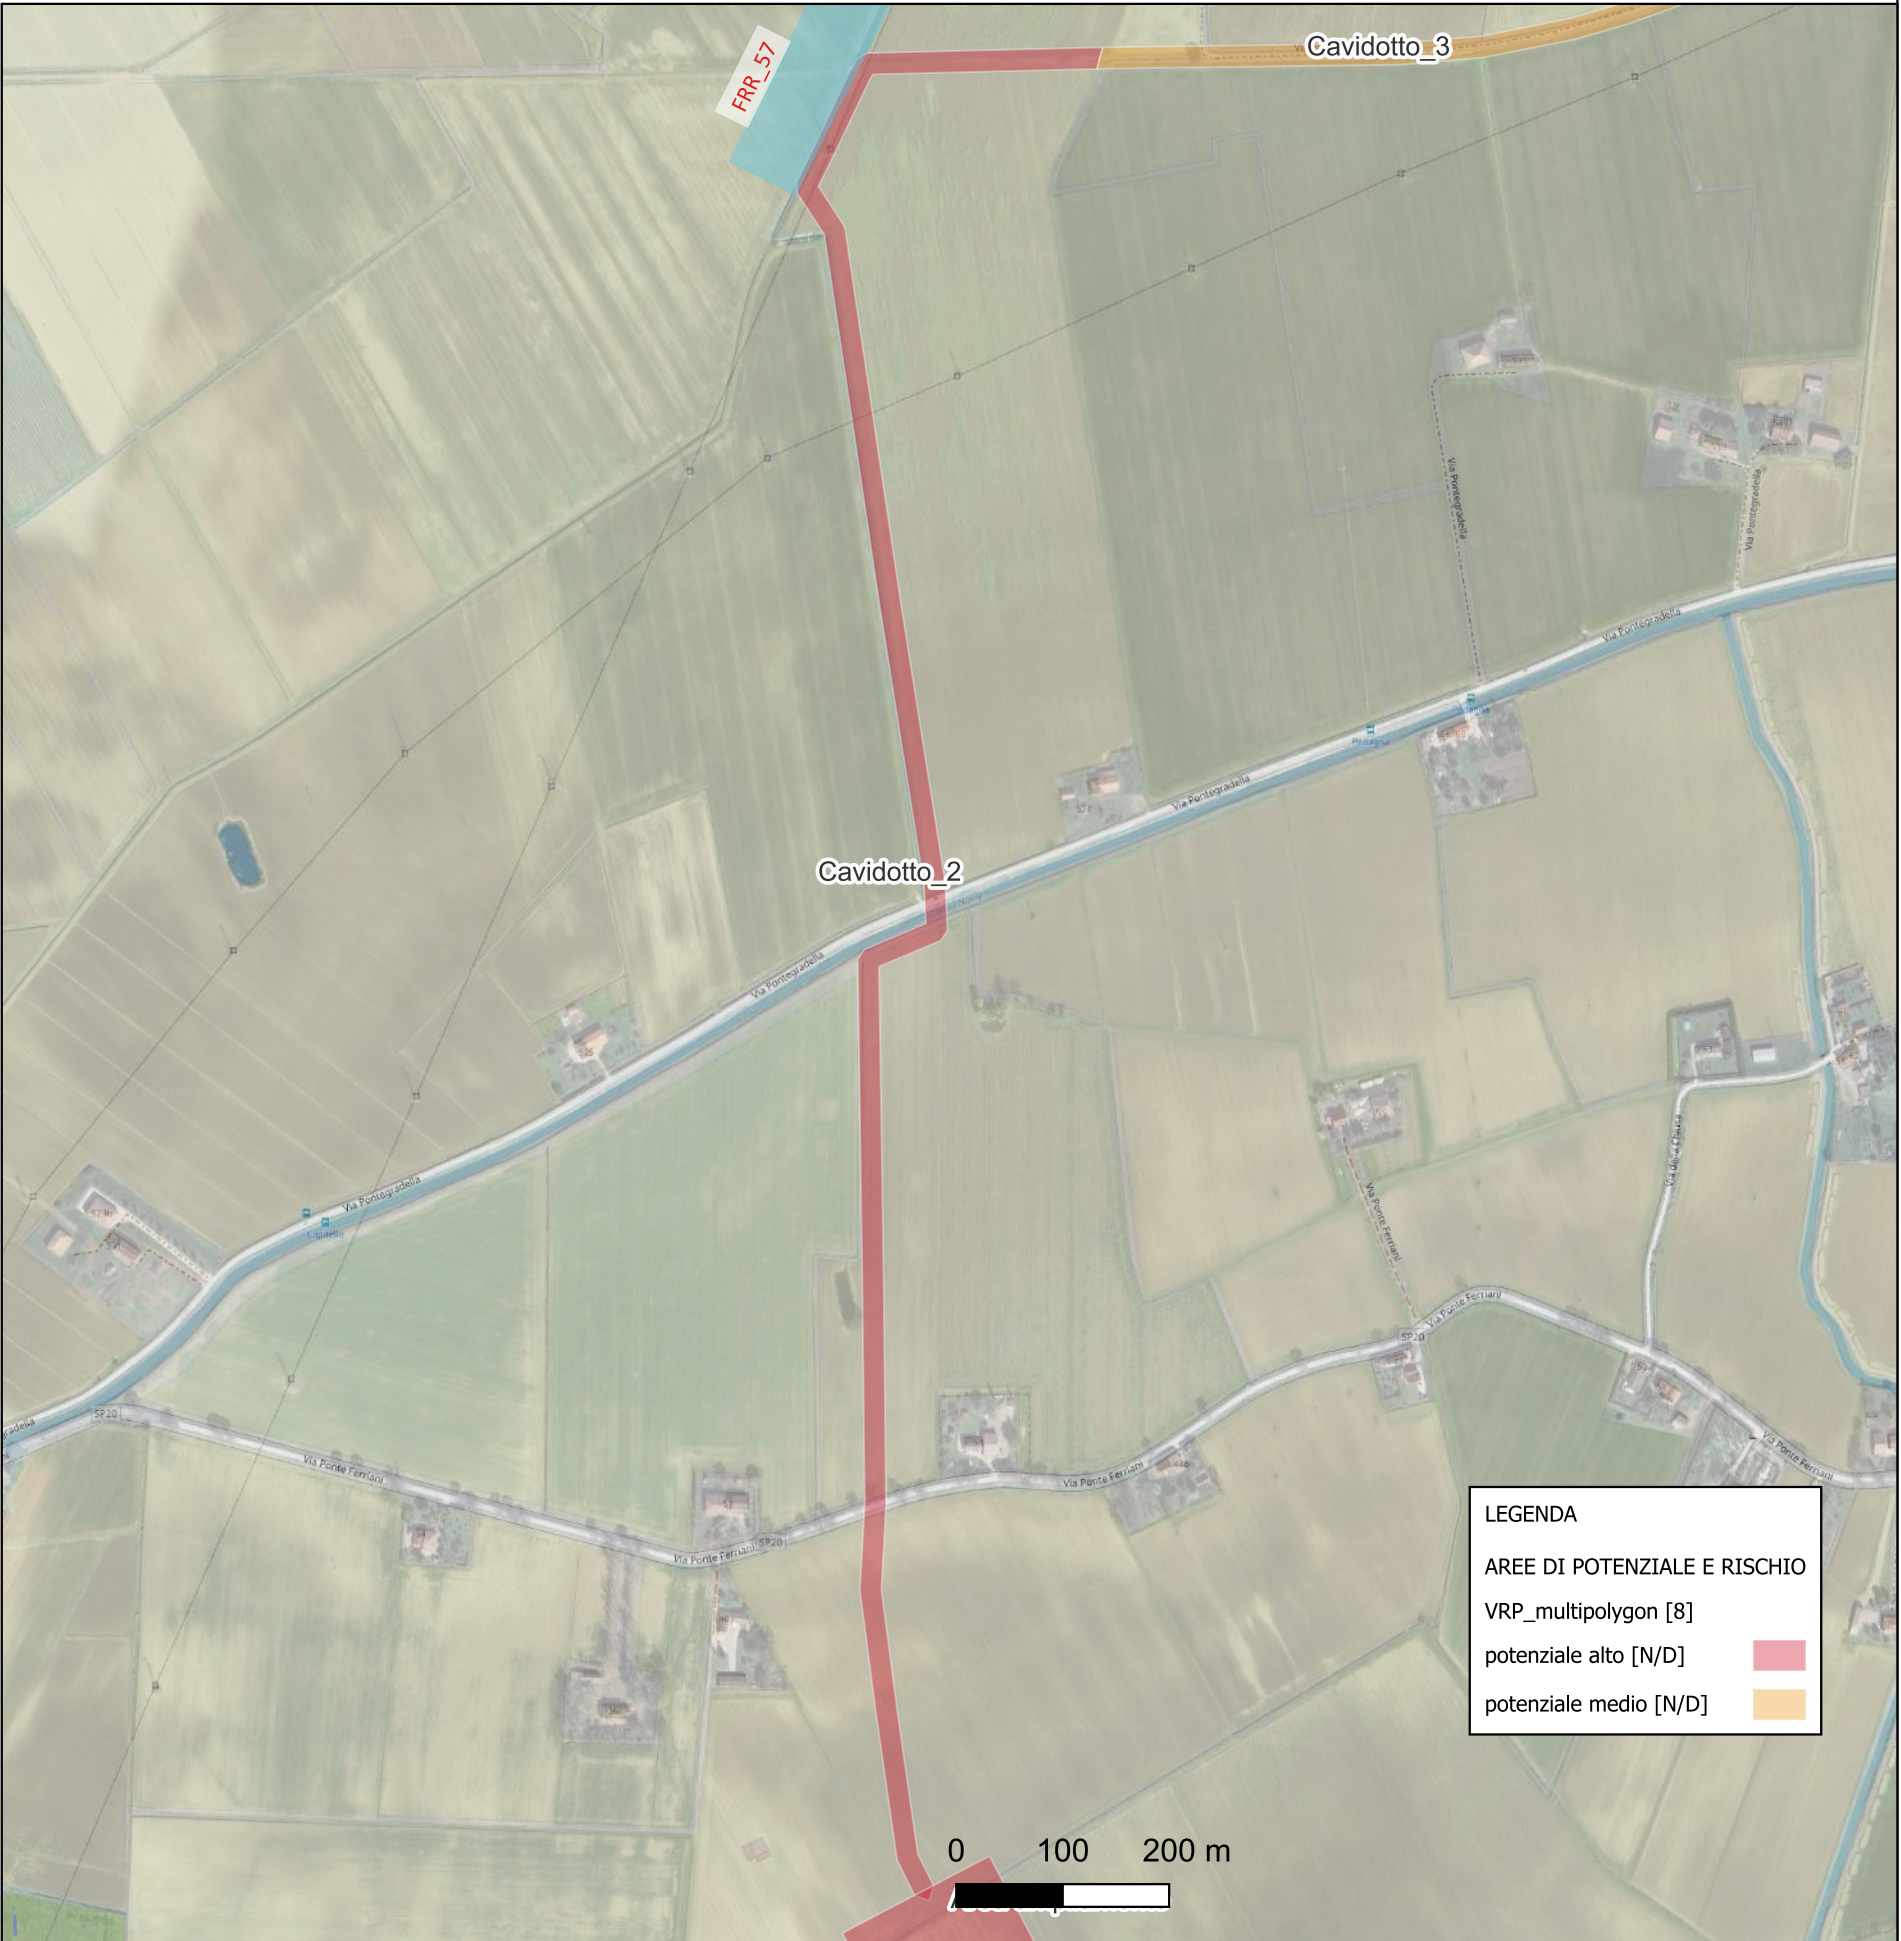
# CARTA DEL POTENZIALE - SABAP-BO\_2026\_00120\_atc\_000059 - area Cavidotto\_2

## potenziale alto - affidabilità buona

Il tracciato del Cavidotto 2 si sviluppa in un settore agricolo della pianura ferrarese caratterizzato da ampi appezzamenti coltivati e da una maglia agraria definita dalla rete di canali di bonifica e dalla viabilità rurale. Le ricognizioni di superficie effettuate lungo il tracciato non hanno restituito concentrazioni significative di materiali archeologici direttamente lungo il percorso del cavidotto. Tuttavia, nel settore immediatamente limitrofo al sito FRR\_57 sono stati osservati frammenti di laterizi e ceramica dispersi sulla superficie dei campi, indicativi della presenza di depositi archeologici nell'area. Il sito FRR\_57 è stato individuato nel corso delle ricognizioni effettuate per la redazione della VPIA relativa al progetto Agrovoltaco Boara e ha restituito concentrazioni di materiali archeologici, tra cui laterizi e ceramica, rinvenuti sia in superficie sia nelle sezioni esposte del vicino canale, attribuibili a frequentazioni di epoca romana databili tra il I e il II secolo d.C. La presenza di tali evidenze archeologiche nel contesto immediatamente circostante suggerisce la possibilità che ulteriori depositi archeologici possano essere conservati nel sottosuolo anche nelle aree attraversate dal tracciato del cavidotto. Alla luce della vicinanza con il sito FRR\_57 e dei materiali archeologici rinvenuti nel settore limitrofo, il tracciato viene pertanto classificato come a potenziale archeologico elevato.

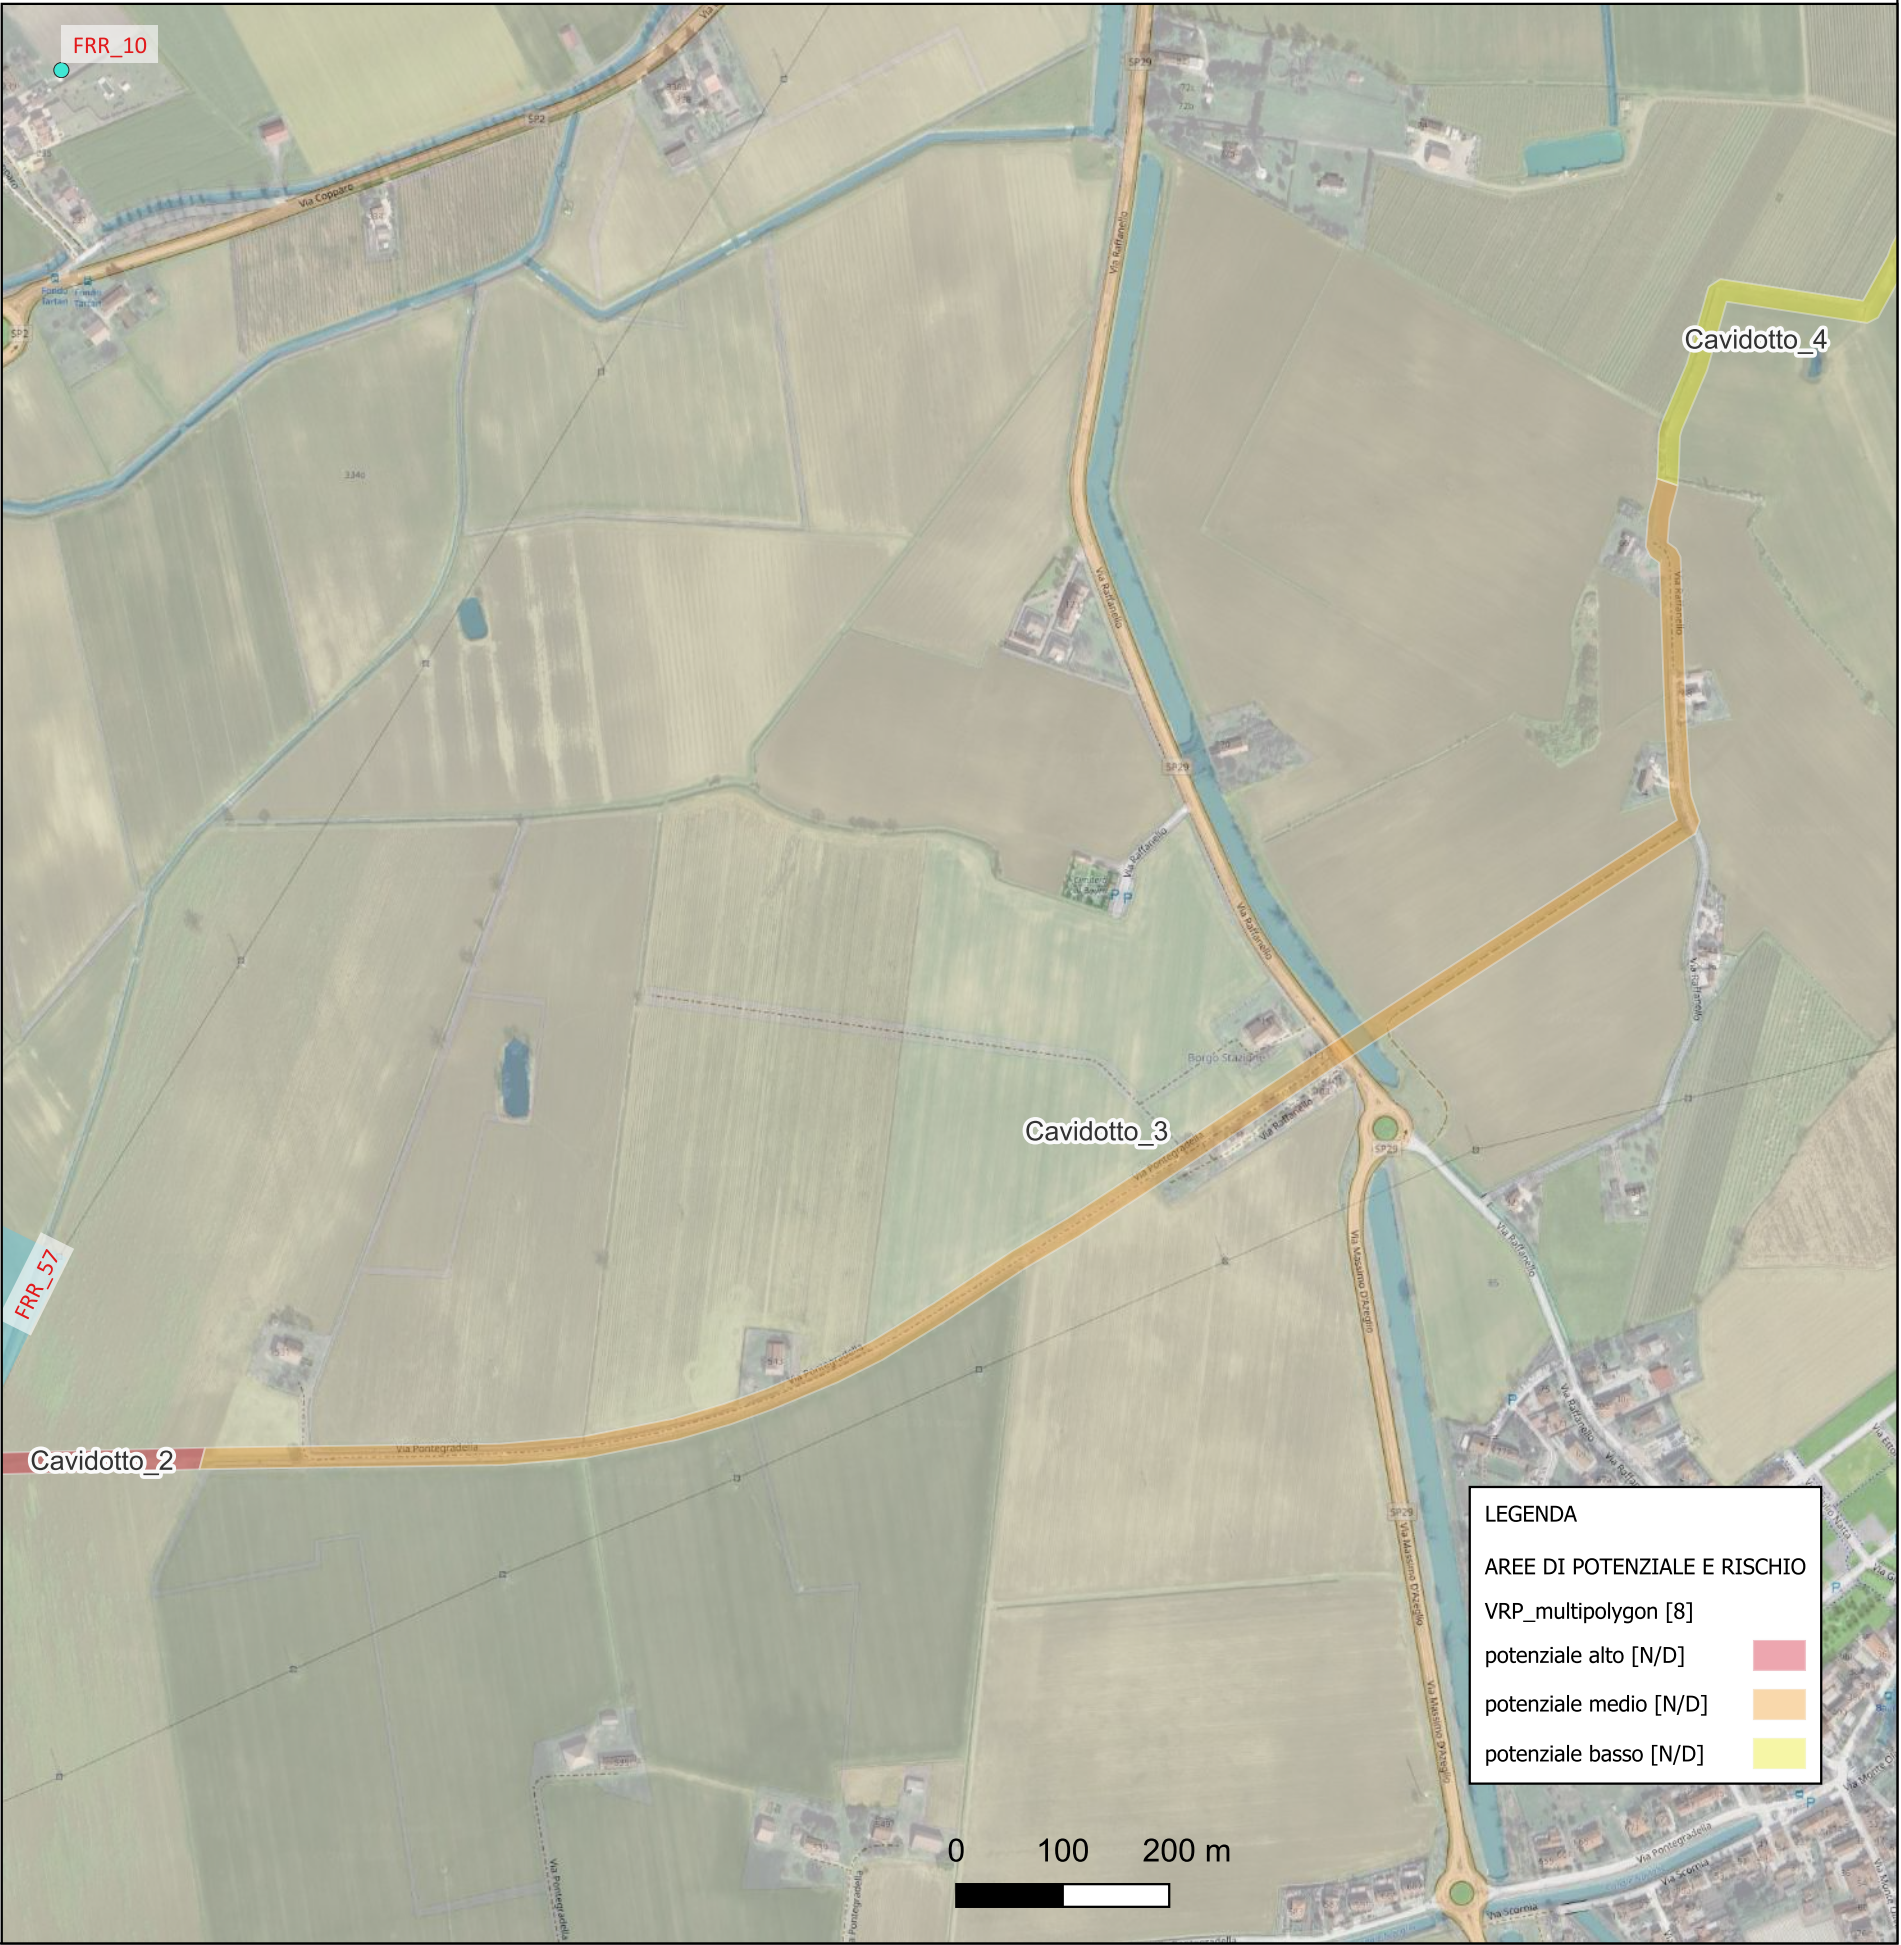
# CARTA DEL POTENZIALE - SABAP-BO\_2026\_00120\_atc\_000059 - area Cavidotto\_3

## potenziale medio - affidabilità buona

Il tracciato del Cavidotto 3 si sviluppa per un lungo tratto in affiancamento alla via Pontegradella, attuale strada bianca sterrata che attraversa il territorio agricolo tra ampi appezzamenti coltivati e canali di scolo. Il cavidotto segue quindi una direttrice già strutturata del paesaggio rurale contemporaneo. Le ricognizioni di superficie effettuate lungo il tracciato non hanno restituito materiali archeologici né concentrazioni di reperti, e non sono state osservate anomalie morfologiche riconducibili alla presenza di strutture sepolte. Il settore si colloca tuttavia in prossimità del sito FRR\_57, dove nel corso delle ricognizioni effettuate per la redazione della VPIA relativa al progetto Agrovoltaiico Boara sono stati individuati frammenti di laterizi e materiali ceramici attribuibili a frequentazioni di epoca romana (I-II secolo d.C.). In considerazione della vicinanza a un'area che ha restituito evidenze archeologiche, pur in assenza di rinvenimenti diretti lungo il tracciato, il settore viene classificato come a potenziale archeologico medio.

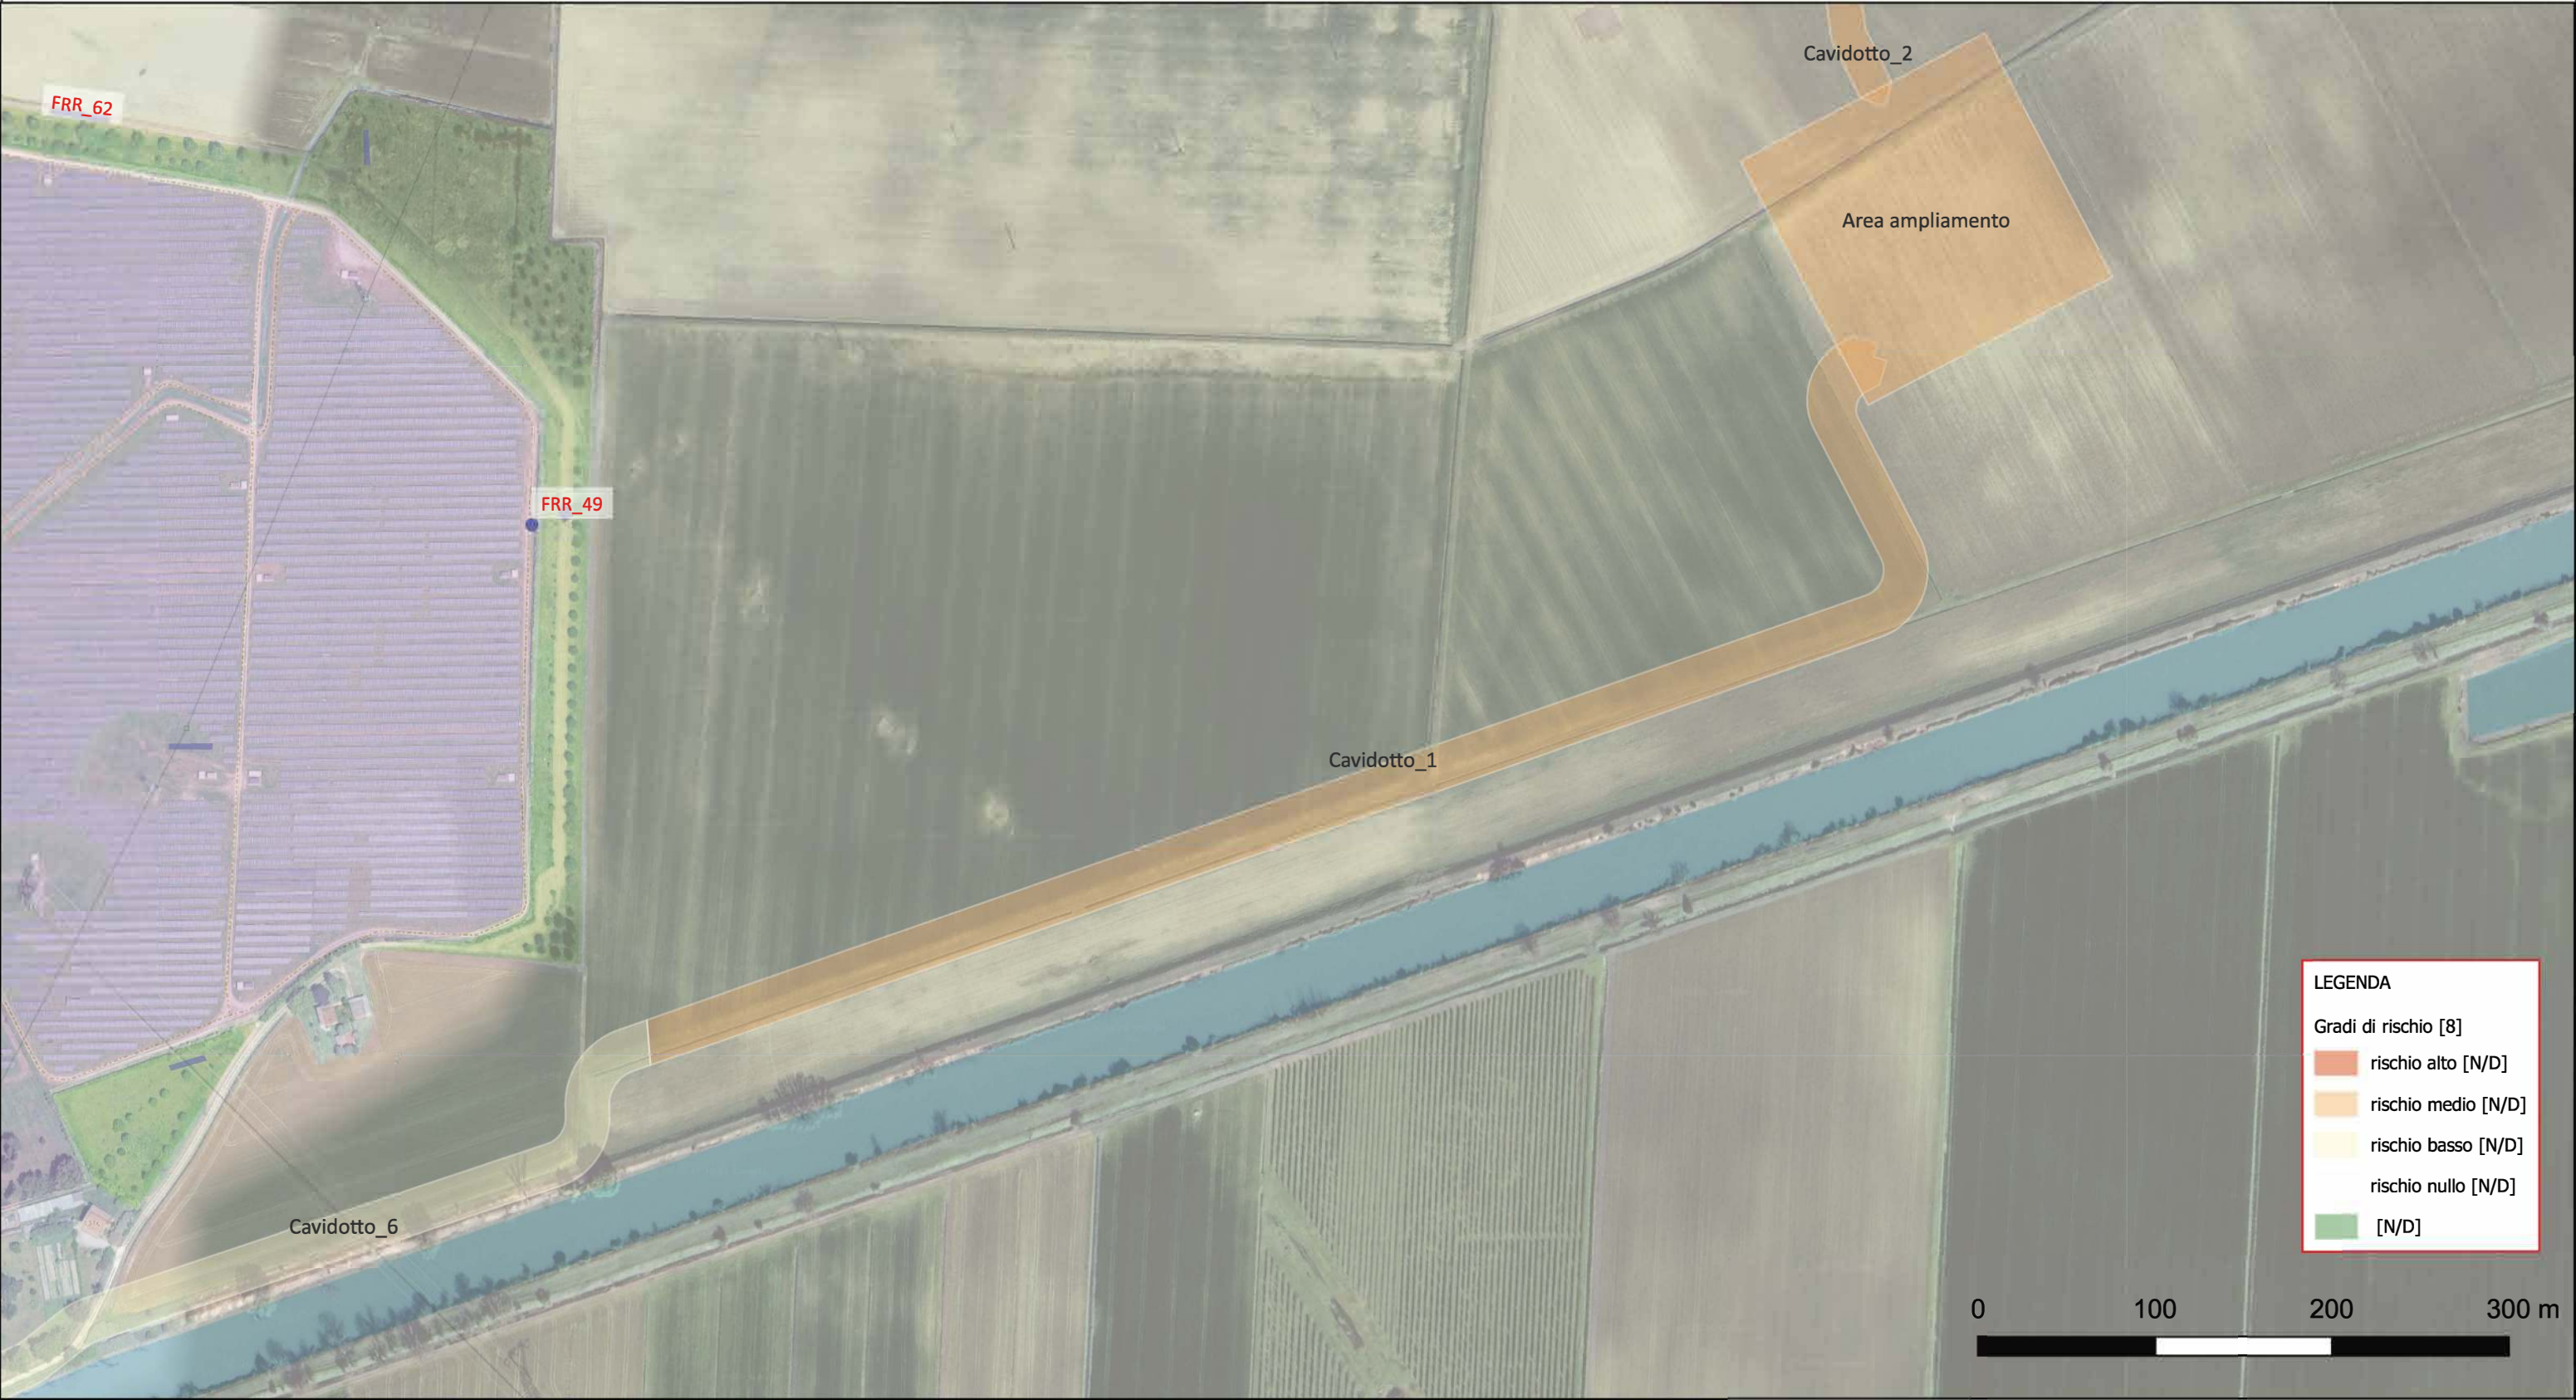
CARTA DEL RISCHIO - SABAP-BO\_2026\_00120\_atc\_000059 - area Cavidotto\_1

| Riferimento (VRDR) | Rischio - sintesi (VRDS) | Note (VRDN) |
|---|---|---|
| Cavidotto_1 | rischio medio | Il tracciato del Cavidotto 1 presenta un rischio archeologico medio. L'intervento previsto consiste nella realizzazione di una trincea per la posa interrata della linea elettrica, operazione che comporta lo scavo lineare del terreno lungo l'intero tracciato. Durante le ricognizioni di superficie sono stati individuati sporadici frammenti di laterizi e ceramica, indicativi della presenza di frequentazioni storiche nel settore. In considerazione dei materiali rinvenuti e della possibilità di intercettare depositi archeologici nel sottosuolo, il rischio archeologico per questo tratto viene pertanto valutato come medio. |

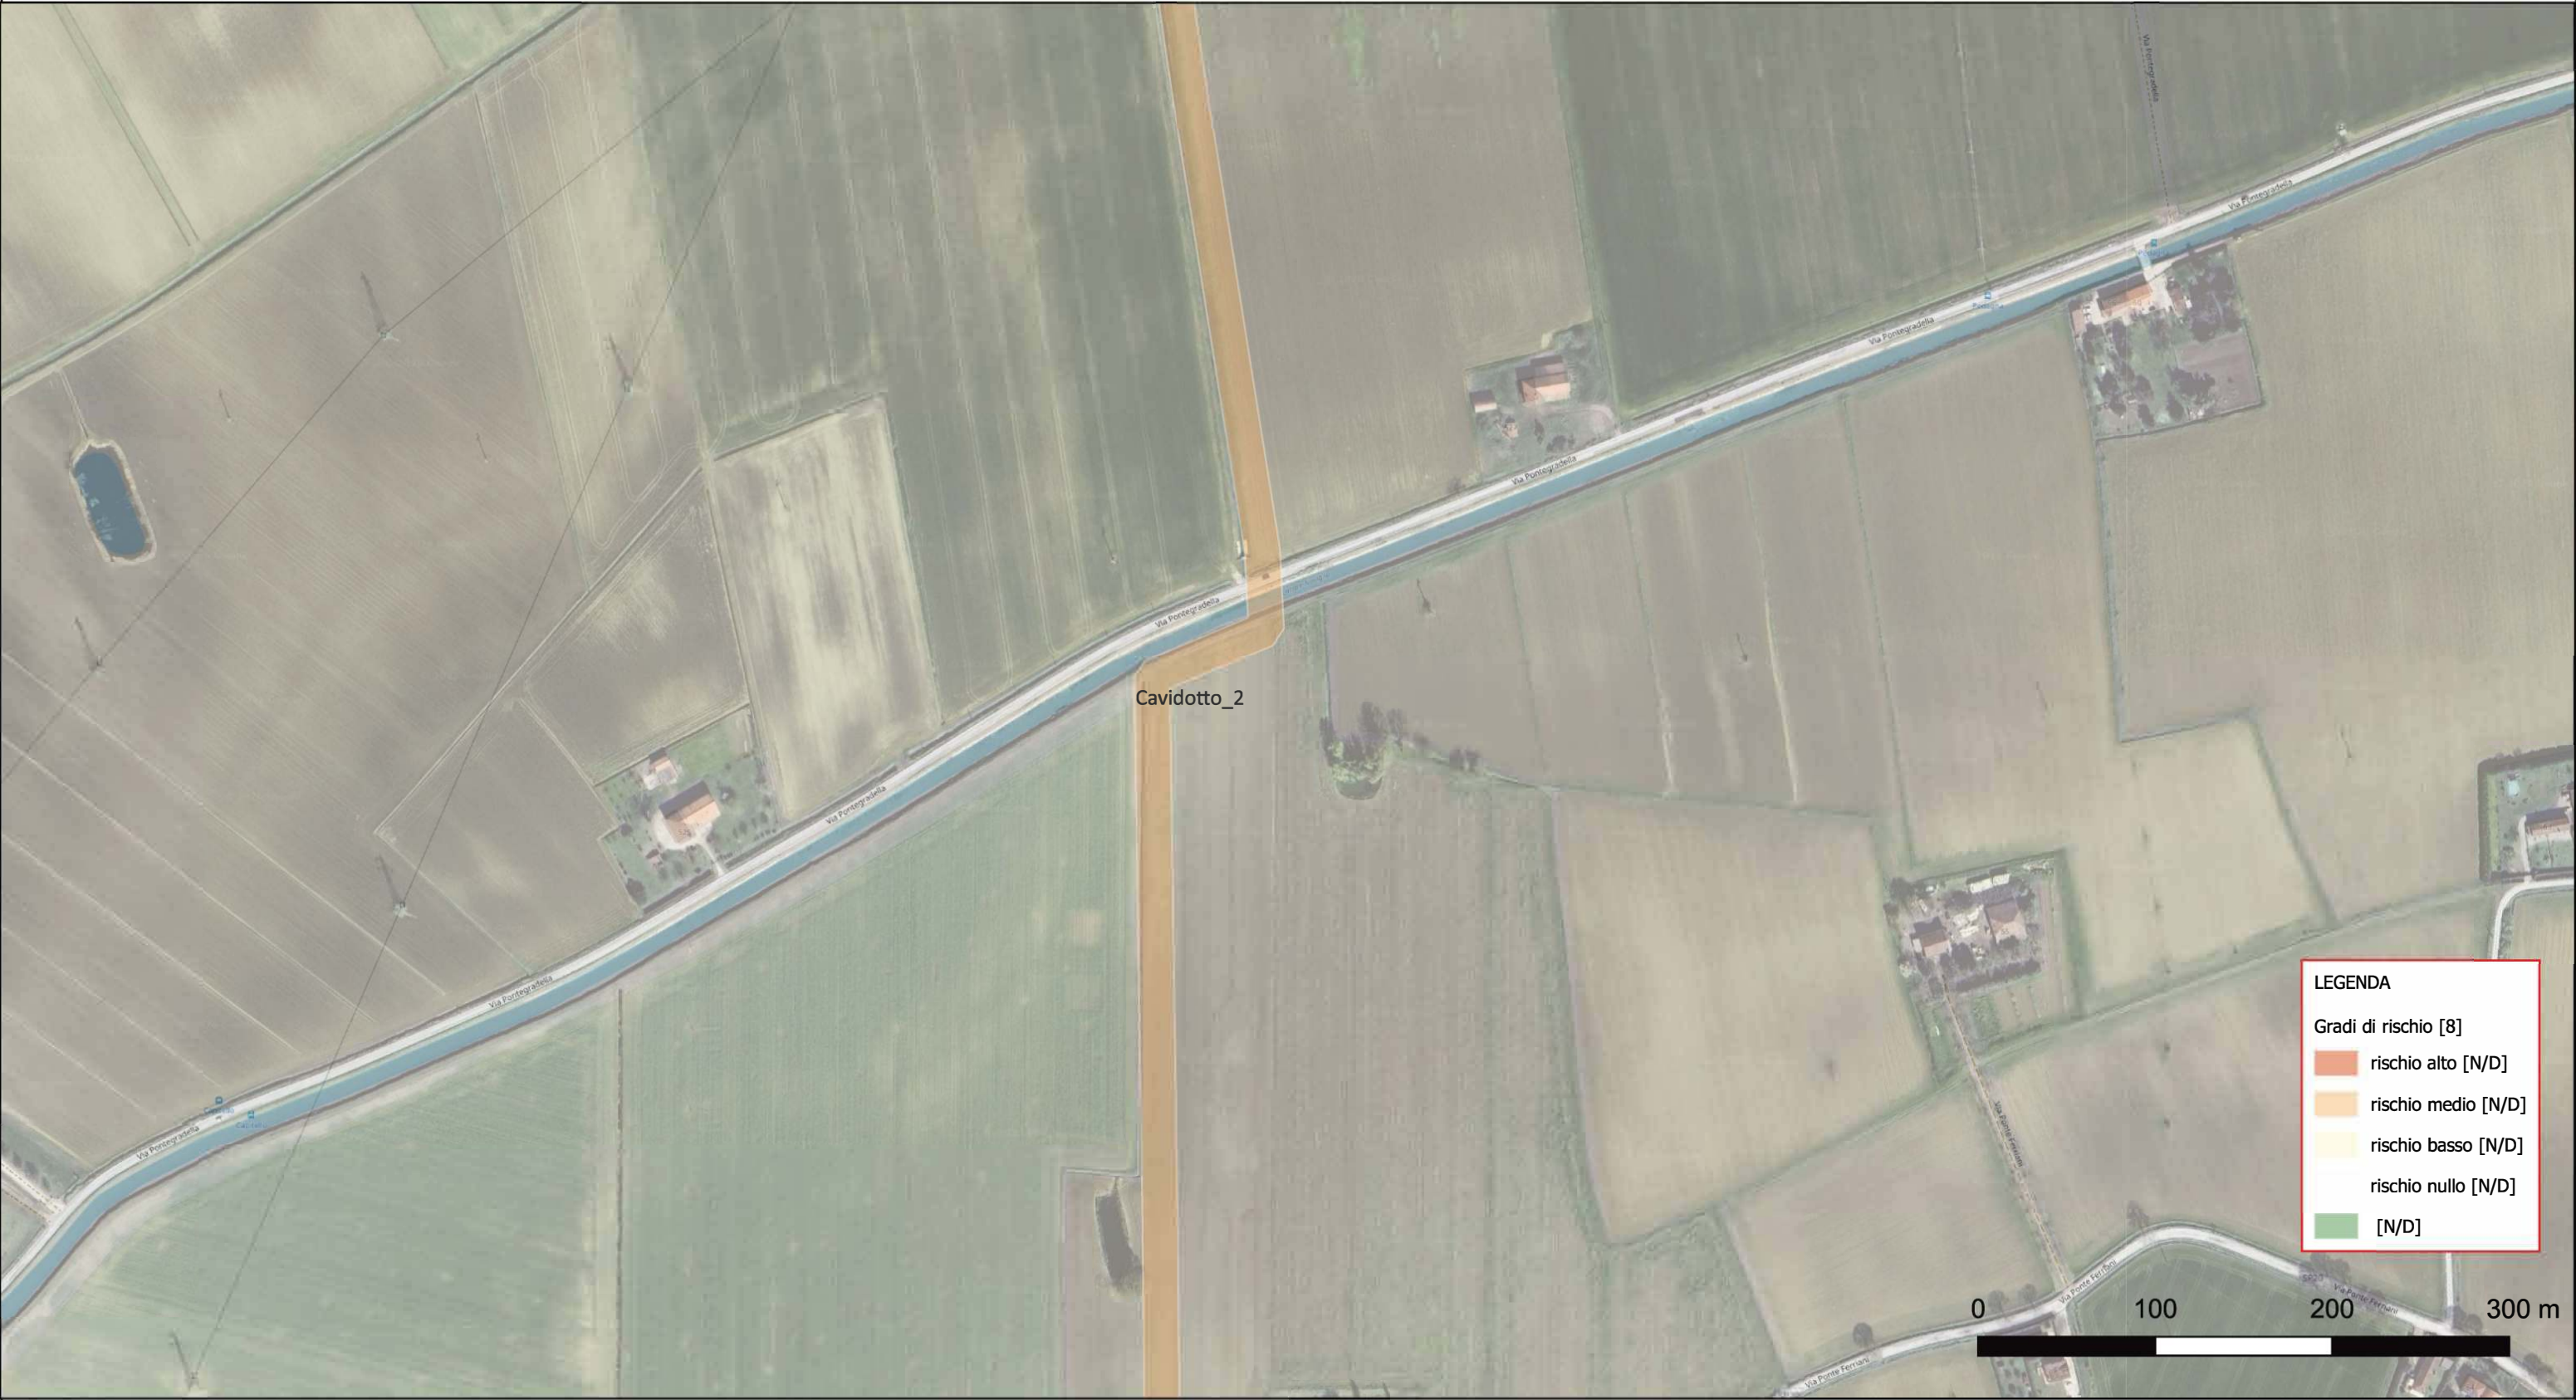
CARTA DEL RISCHIO - SABAP-BO\_2026\_00120\_atc\_000059 - area Cavidotto\_2

| Riferimento (VRDR) | Rischio - sintesi (VRDS) | Note (VRDN) |
|---|---|---|
| Cavidotto_2 | rischio medio | Il tracciato del Cavidotto 2 presenta un rischio archeologico medio. L'opera prevede la realizzazione di una trincea per la posa interrata del cavidotto elettrico, con movimentazione del terreno lungo il percorso previsto. Il tracciato si sviluppa inoltre in prossimità del sito FRR_57, dove sono state documentate concentrazioni di materiali archeologici, tra cui frammenti di laterizi e ceramica attribuibili a frequentazioni di epoca romana (I-II secolo d.C.), individuati sia in superficie sia nelle sezioni esposte del vicino canale. La presenza di tali evidenze nel contesto immediatamente circostante suggerisce la possibilità che ulteriori depositi archeologici possano essere conservati nel sottosuolo lungo il tracciato. |
