Progetto: **IMPIANTO AGRIVOLTAICO E  
RELATIVE OPERE DI  
CONNESSIONE**

**Valutazione preventiva impatto Archeologico**

VIA-08\_Rel\_01\_VPIA\_00

**SABAP-BO\_2026\_00120\_atc\_000059**  
**IMPIANTO AGRIVOLTAICO E**  
**RELATIVE OPERE DI**  
**CONNESSIONE**

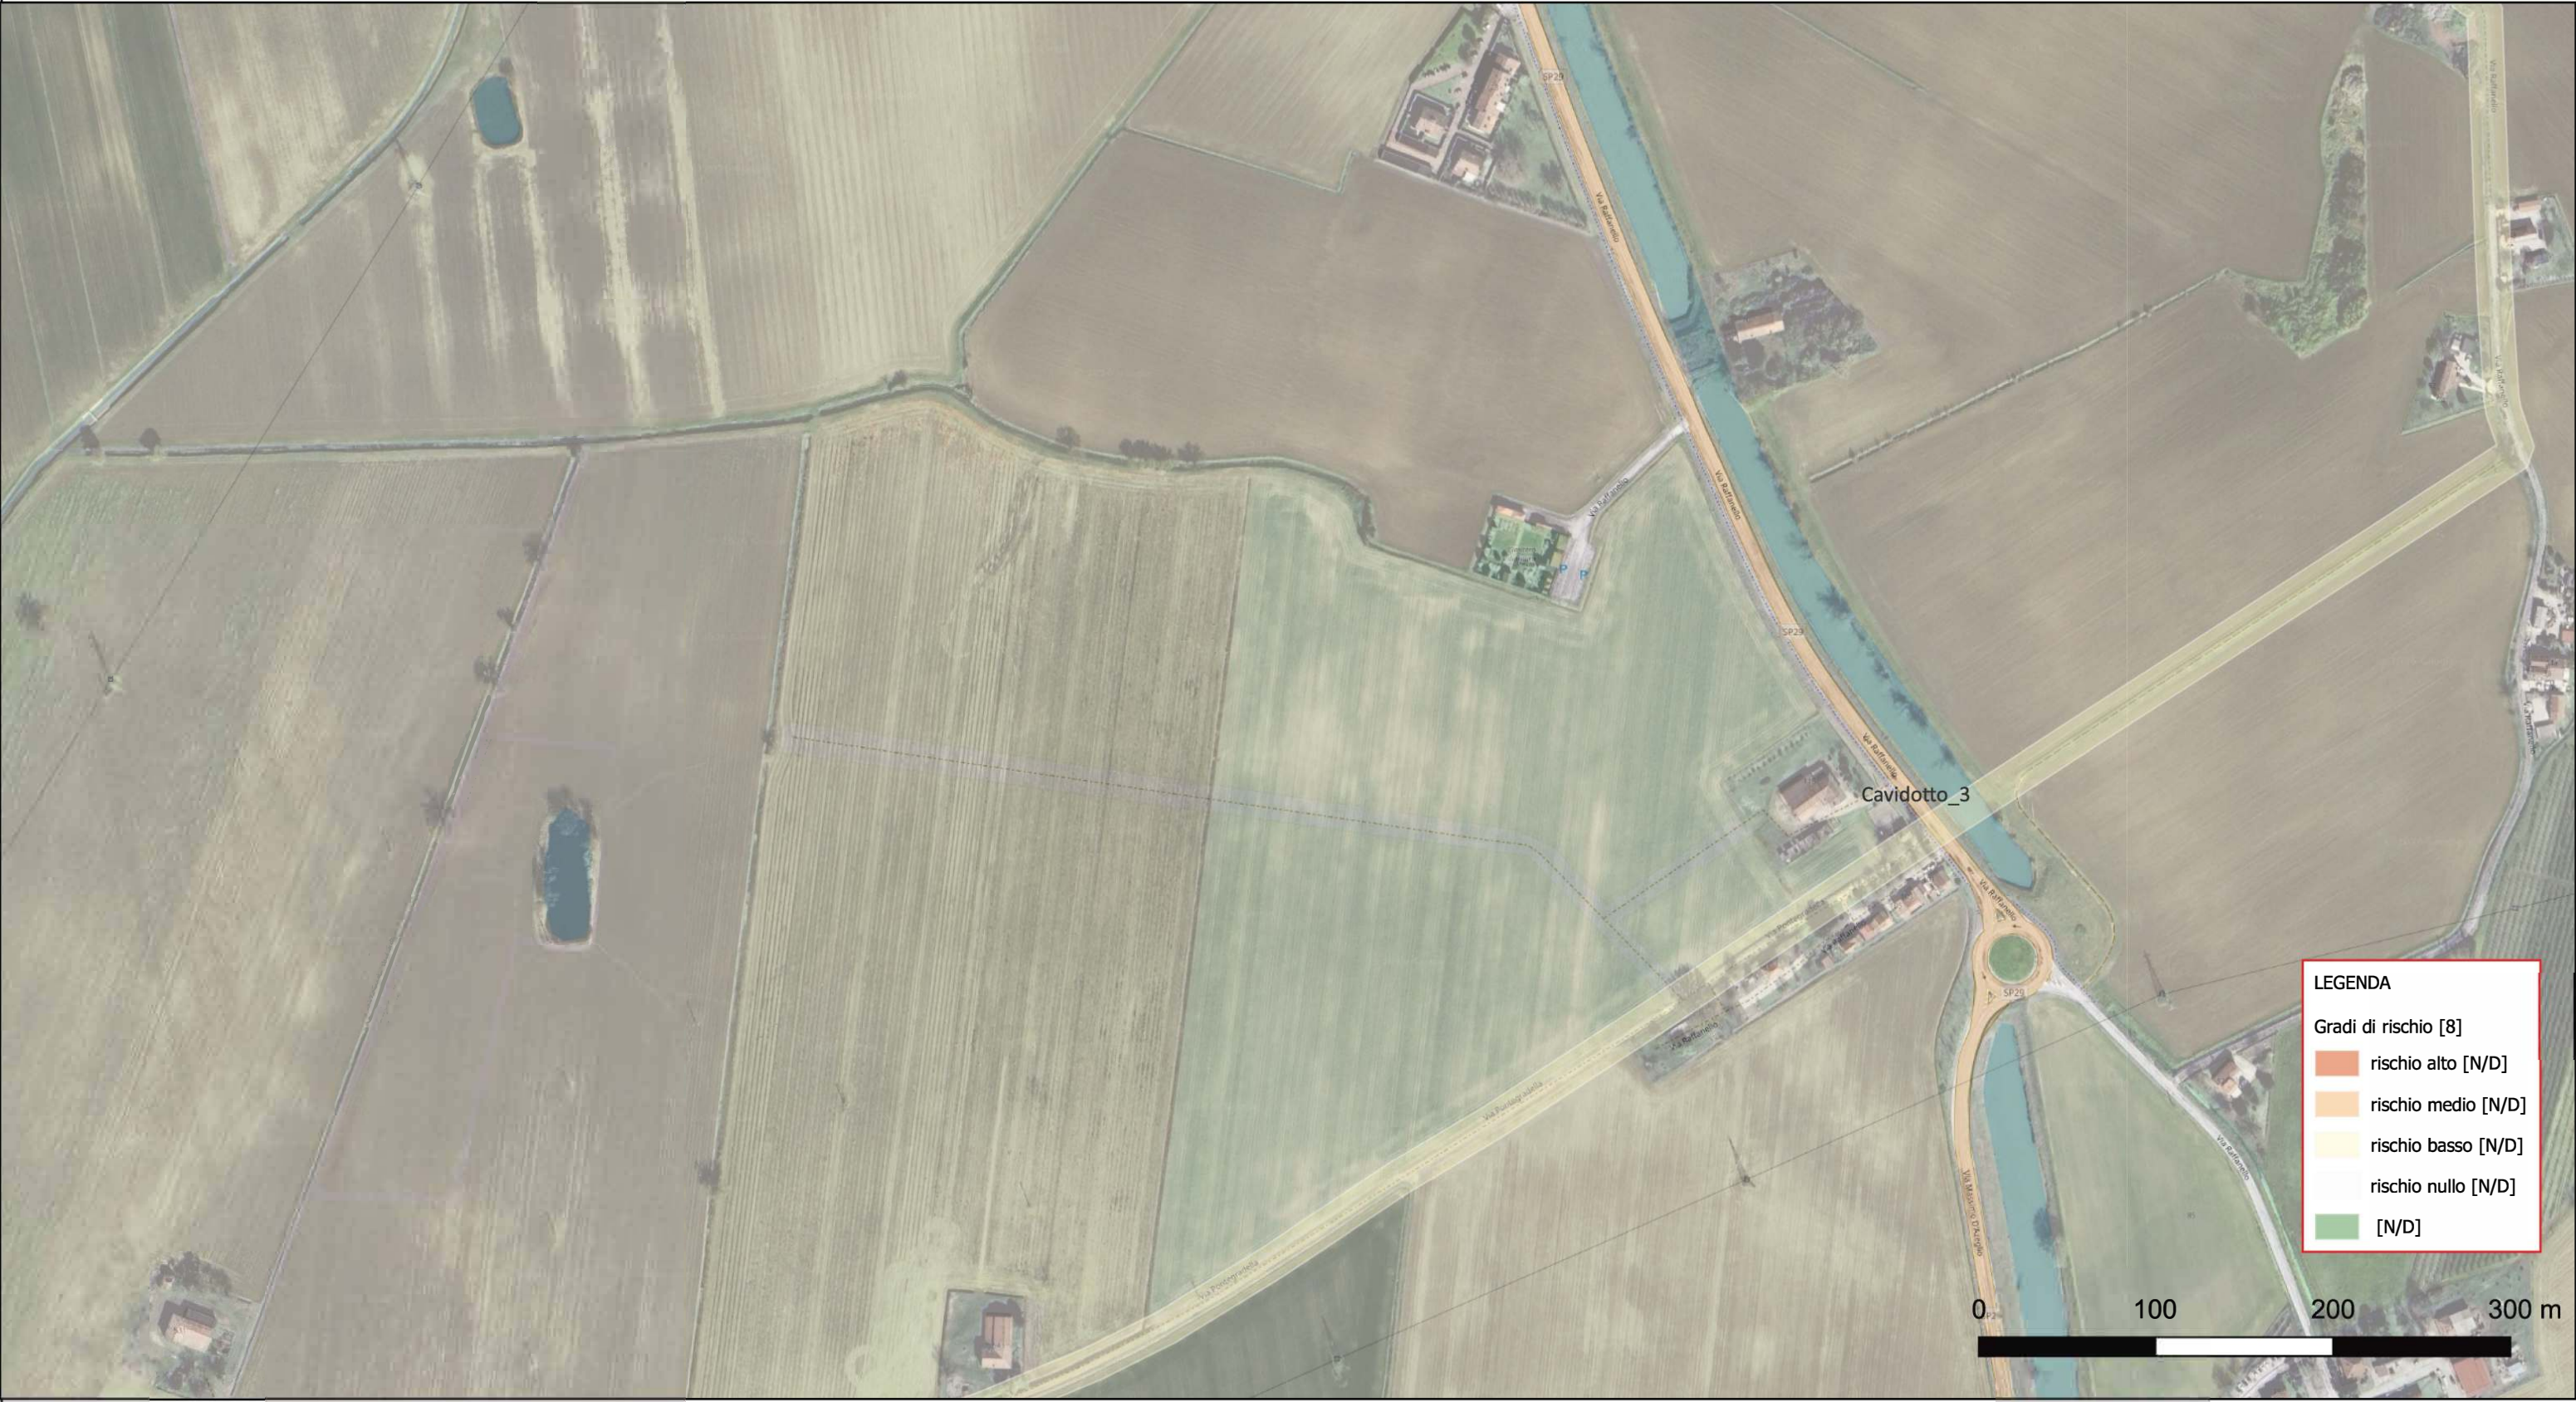
CARTA DEL RISCHIO - SABAP-BO\_2026\_00120\_atc\_000059 - area Cavidotto\_3

| Riferimento (VRDR) | Rischio - sintesi (VRDS) | Note (VRDN) |
|---|---|---|
| Cavidotto_3 | rischio basso | Il Tracciato del Cavidotto 3 presenta un rischio archeologico basso. L'intervento consiste esclusivamente nella realizzazione della trincea per la posa del cavidotto interrato, senza la previsione di opere strutturali o interventi di movimentazione del terreno particolarmente estesi. Le ricognizioni di superficie non hanno restituito materiali archeologici né evidenze riconducibili alla presenza di strutture sepolte. Pur collocandosi in un contesto territoriale caratterizzato dalla presenza di alcune attestazioni archeologiche nelle aree circostanti, l'assenza di indicatori diretti lungo il tracciato suggerisce una limitata probabilità di intercettare depositi archeologici |

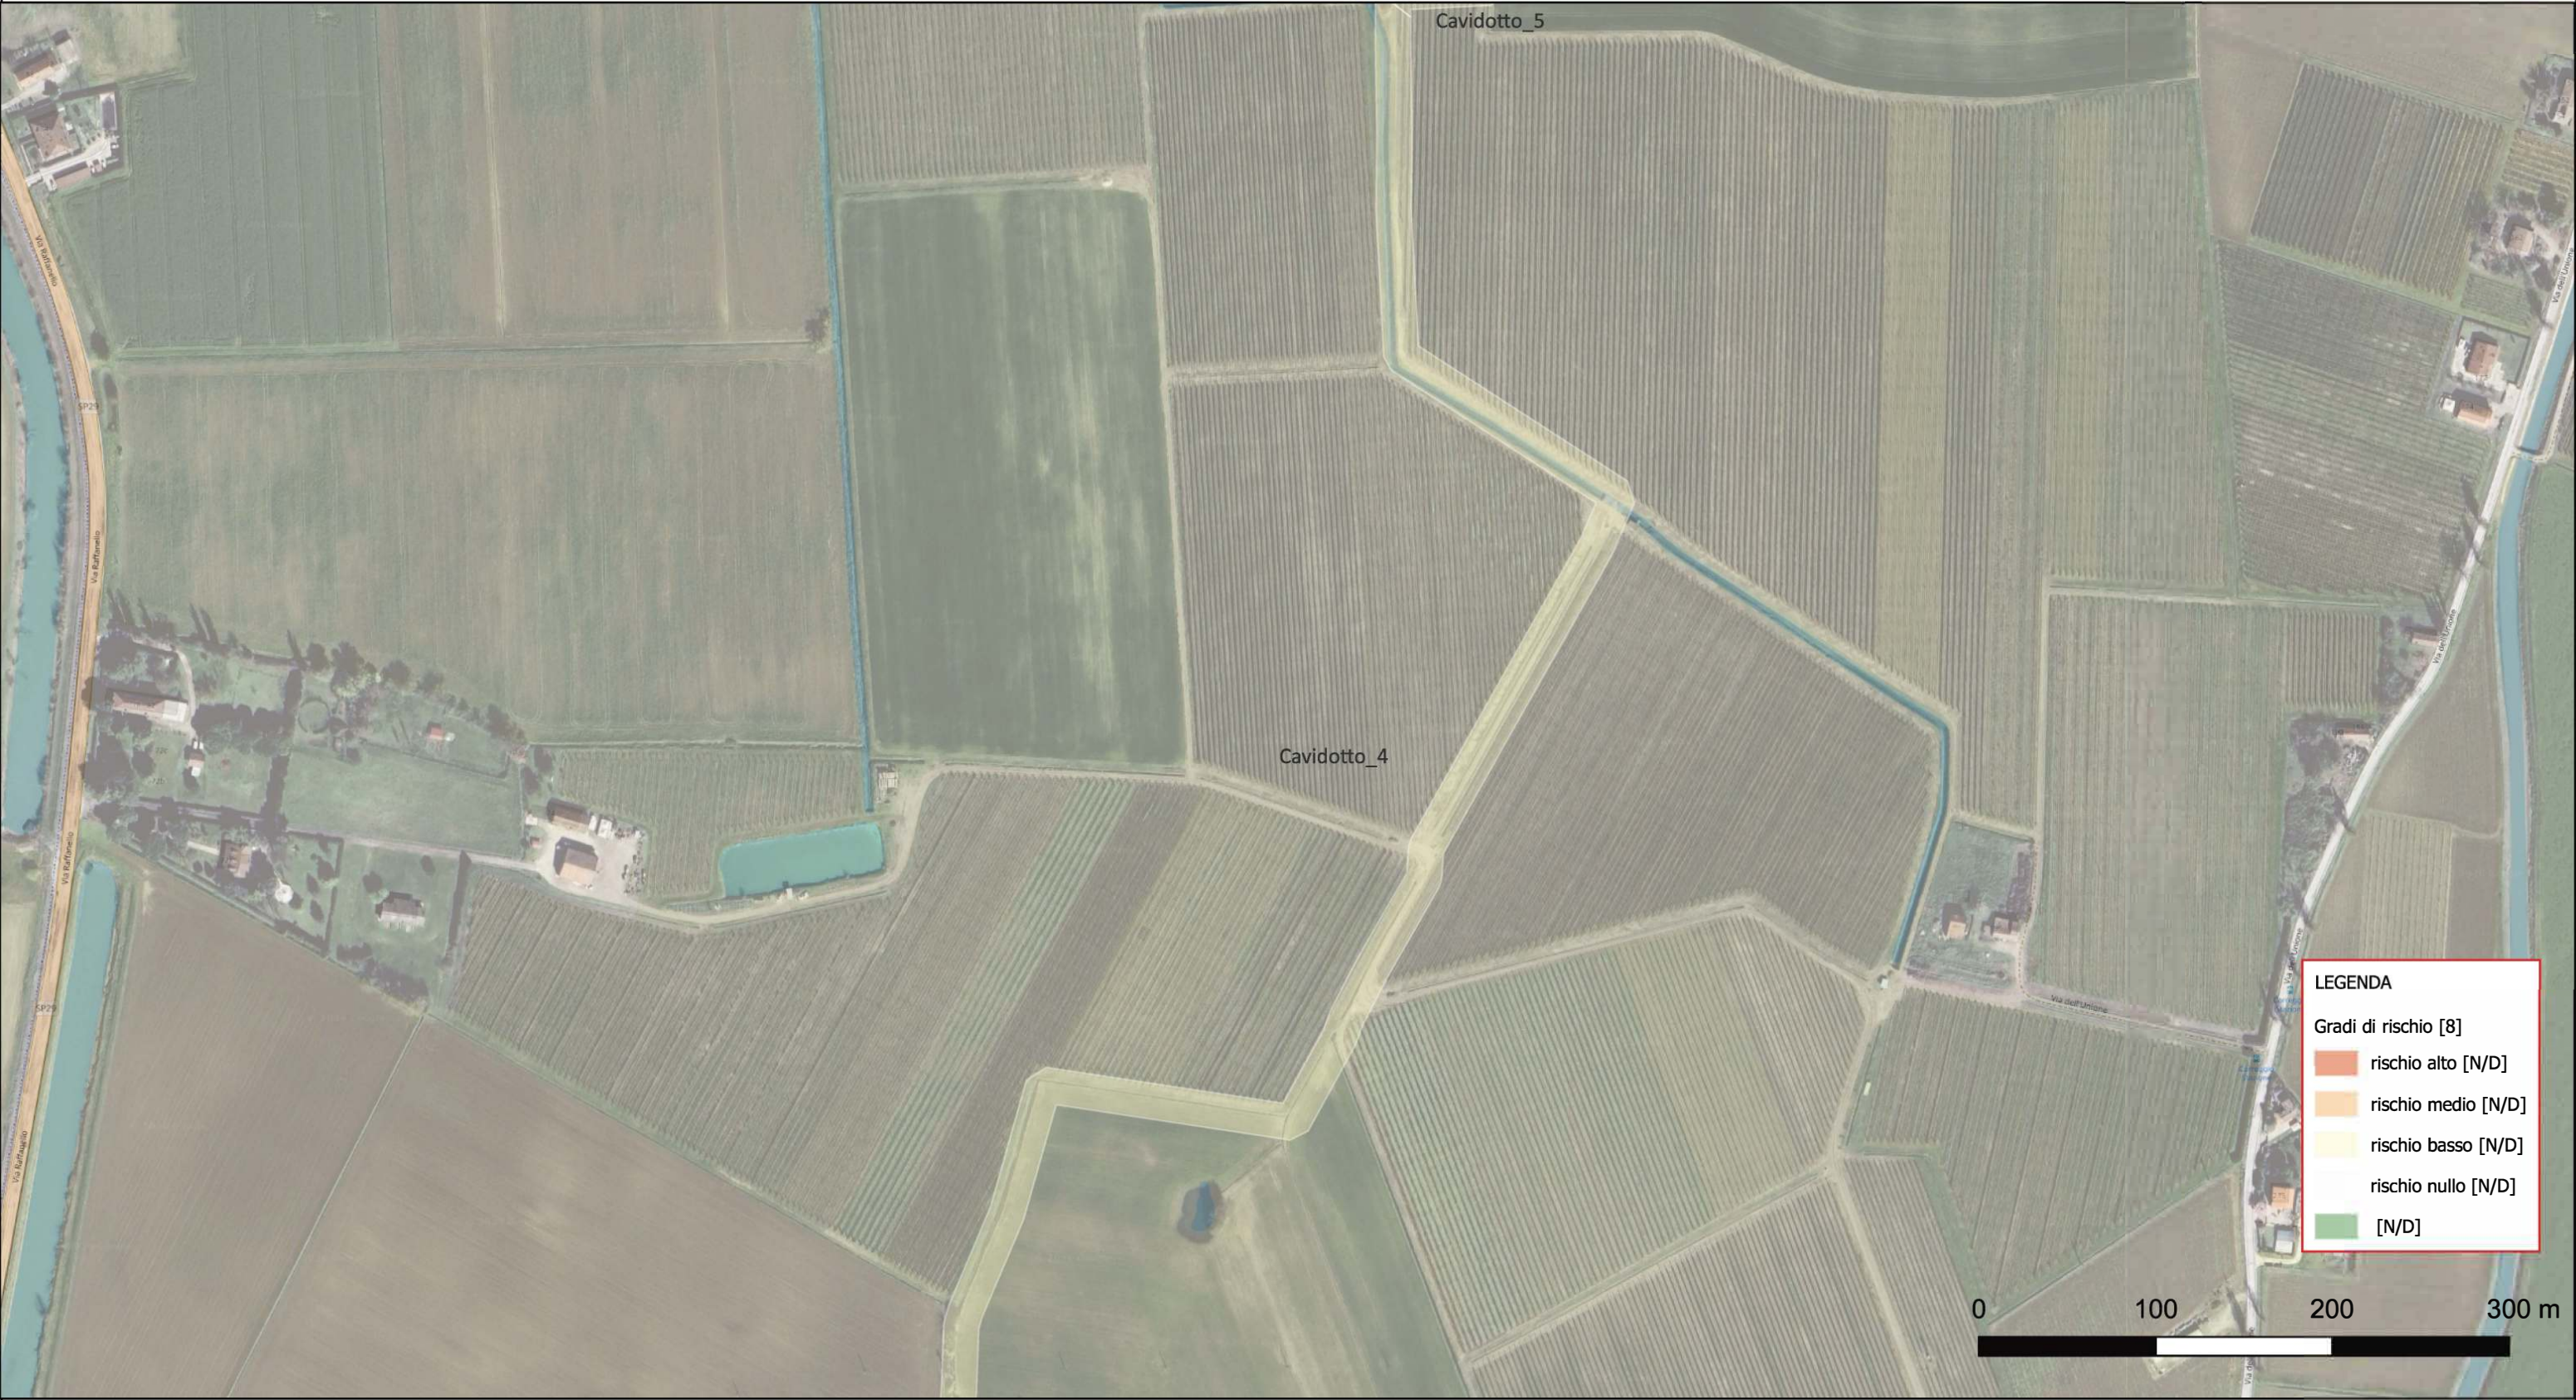
CARTA DEL RISCHIO - SABAP-BO\_2026\_00120\_atc\_000059 - area Cavidotto\_4

| Riferimento (VRDR) | Rischio - sintesi (VRDS) | Note (VRDN) |
|---|---|---|
| Cavidotto_4 | rischio basso | Il tracciato del Cavidotto 4 presenta un rischio archeologico basso. L'intervento previsto consiste nella realizzazione della trincea per la posa del cavidotto interrato all'interno di un settore agricolo occupato da un impianto arboreo a filari (UT_14). Le condizioni di visibilità durante le ricognizioni sono risultate nulle a causa della copertura vegetale del vigneto, e non sono stati individuati materiali archeologici o elementi riconducibili alla presenza di strutture sepolte. In considerazione dell'assenza di evidenze archeologiche e della tipologia limitata degli interventi previsti, il rischio archeologico viene valutato come basso. |

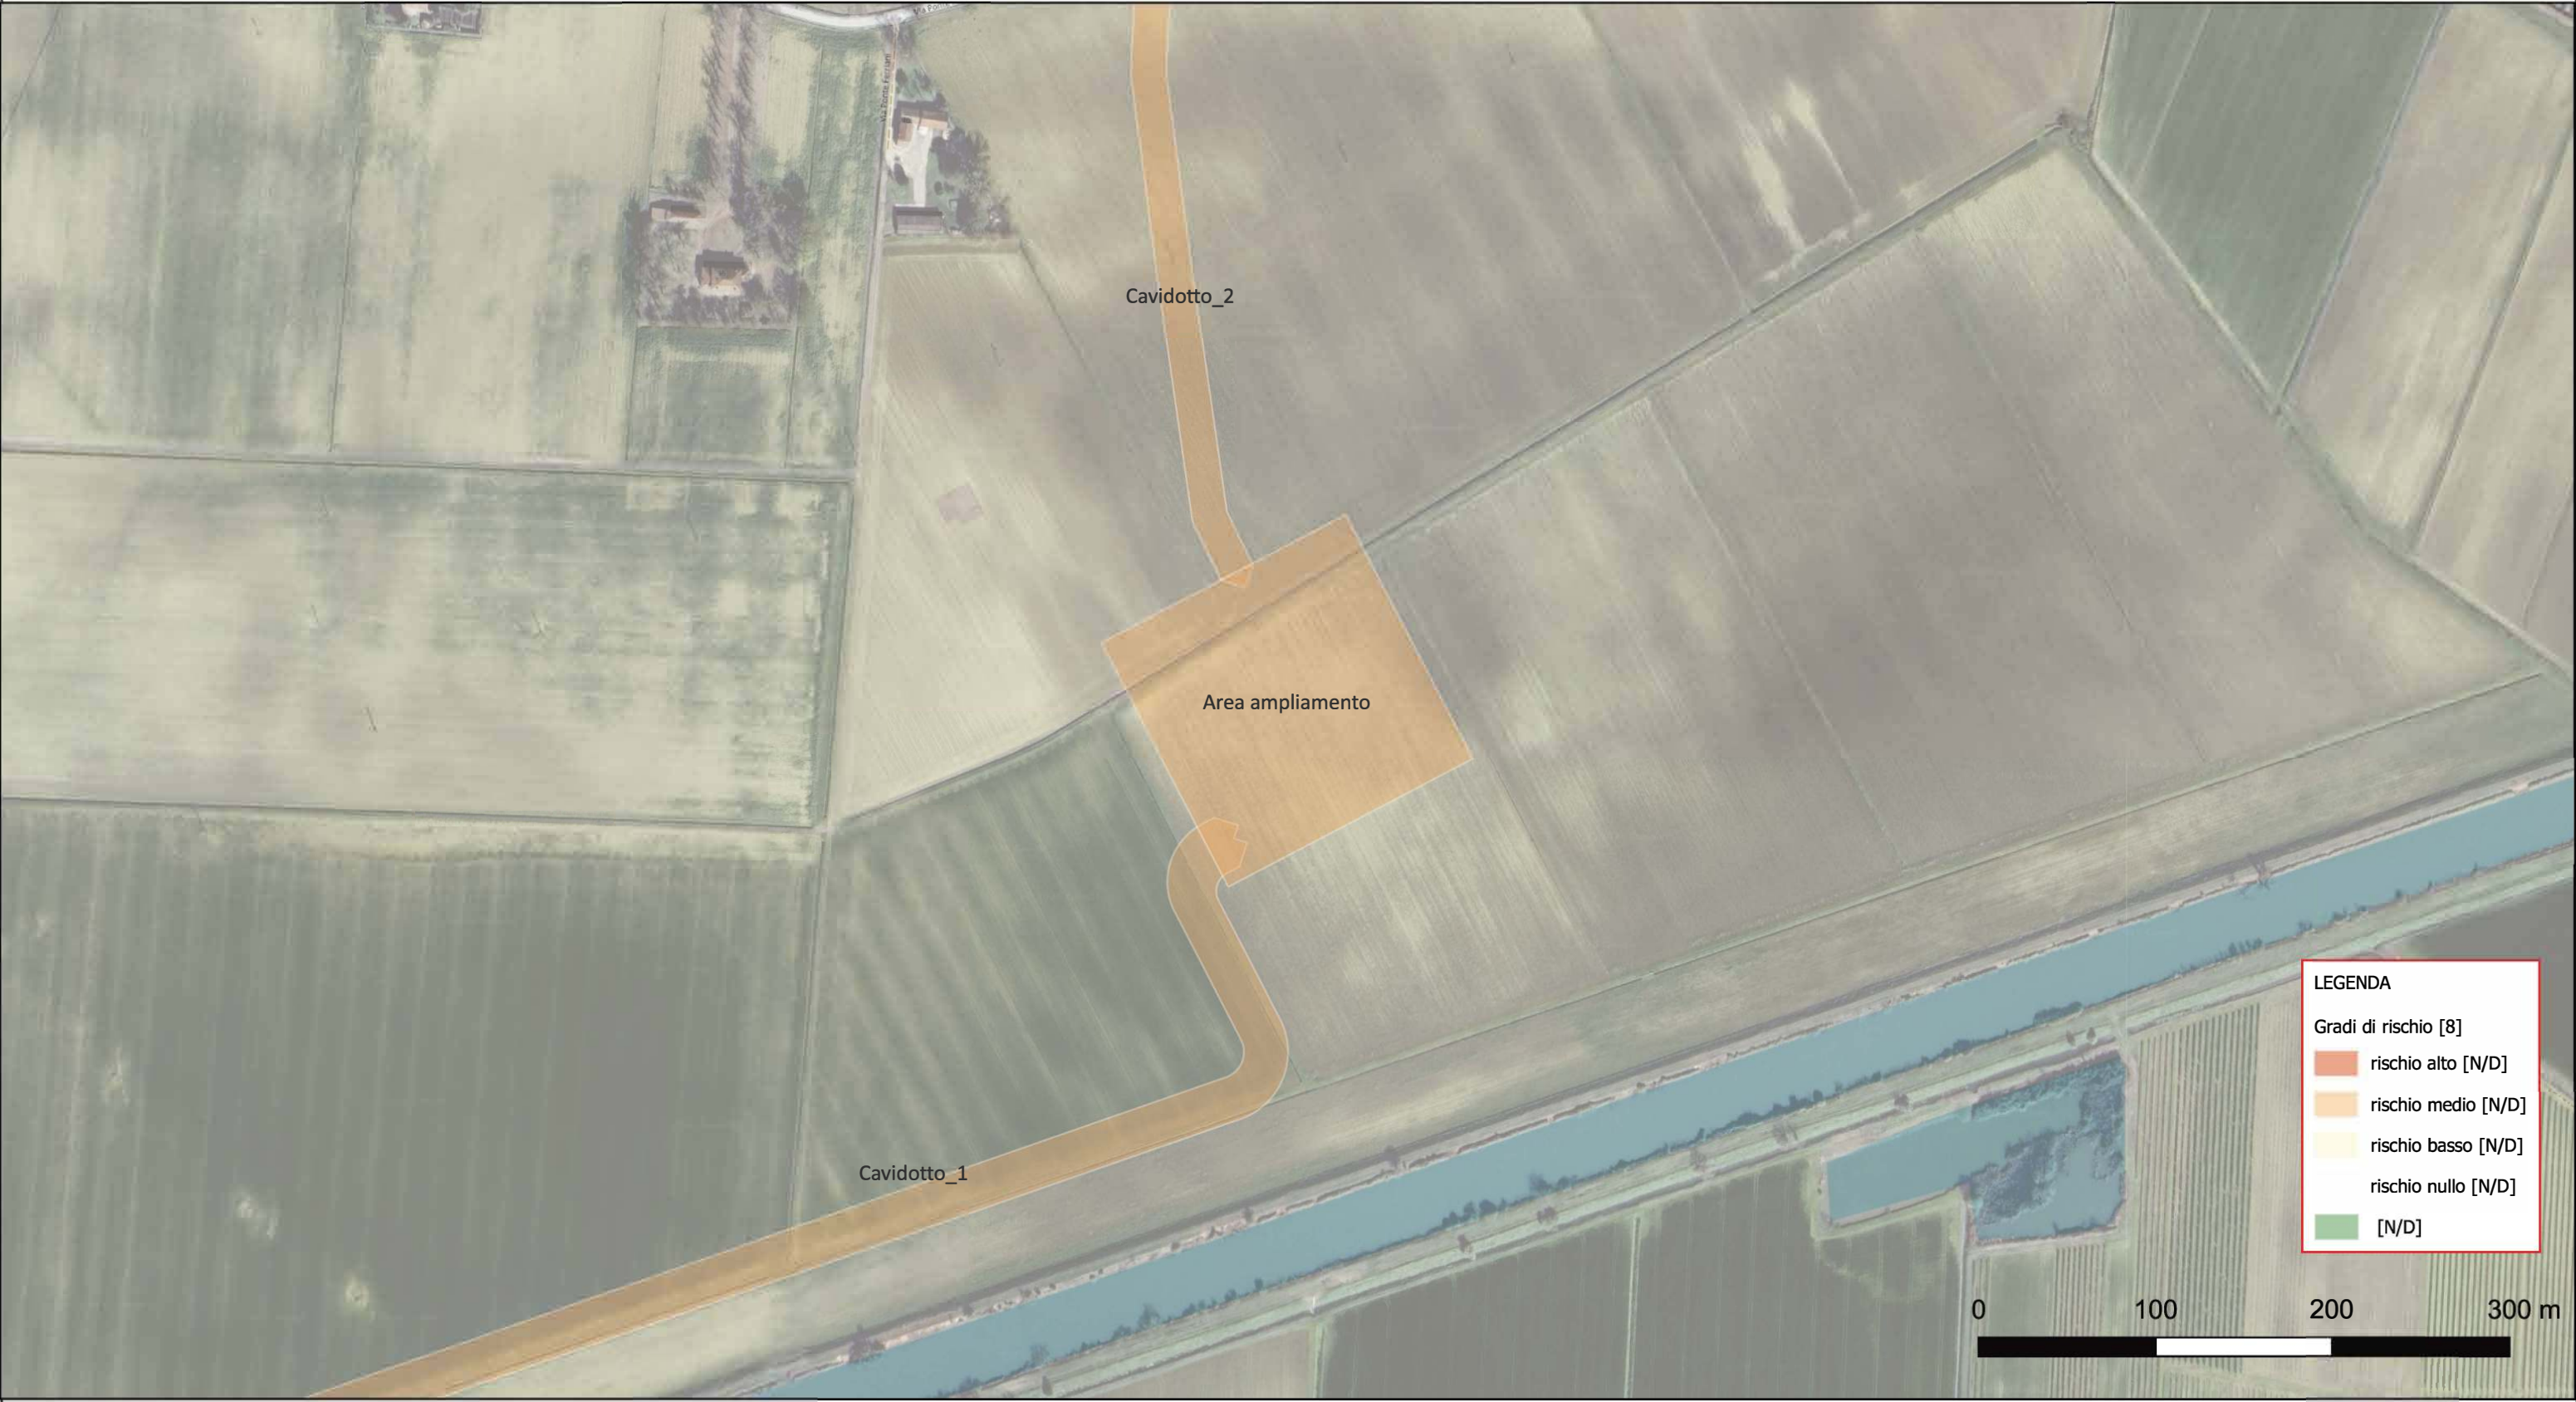
CARTA DEL RISCHIO - SABAP-BO\_2026\_00120\_atc\_000059 - area Area ampliamento

| Riferimento (VRDR) | Rischio - sintesi (VRDS) | Note (VRDN) |
|---|---|---|
| Area ampliamento | rischio medio | L'area destinata all'ampliamento dell'impianto agrivoltaico presenta un rischio archeologico medio. Le opere previste comportano infatti interventi diretti sul sottosuolo, tra cui l'infissione dei pali metallici di sostegno delle strutture agrivoltaiche, la realizzazione delle trincee per la posa dei cavidotti interni, nonché le operazioni di sistemazione del terreno e di predisposizione delle infrastrutture accessorie necessarie al funzionamento dell'impianto. Sebbene le ricognizioni di superficie non abbiano restituito materiali archeologici all'interno dell'area, il contesto territoriale circostante ha evidenziato una frequentazione storica diffusa e la presenza di evidenze archeologiche nei terreni limitrofi, elementi che suggeriscono la possibilità di intercettare depositi archeologici nel sottosuolo durante le operazioni di scavo. |

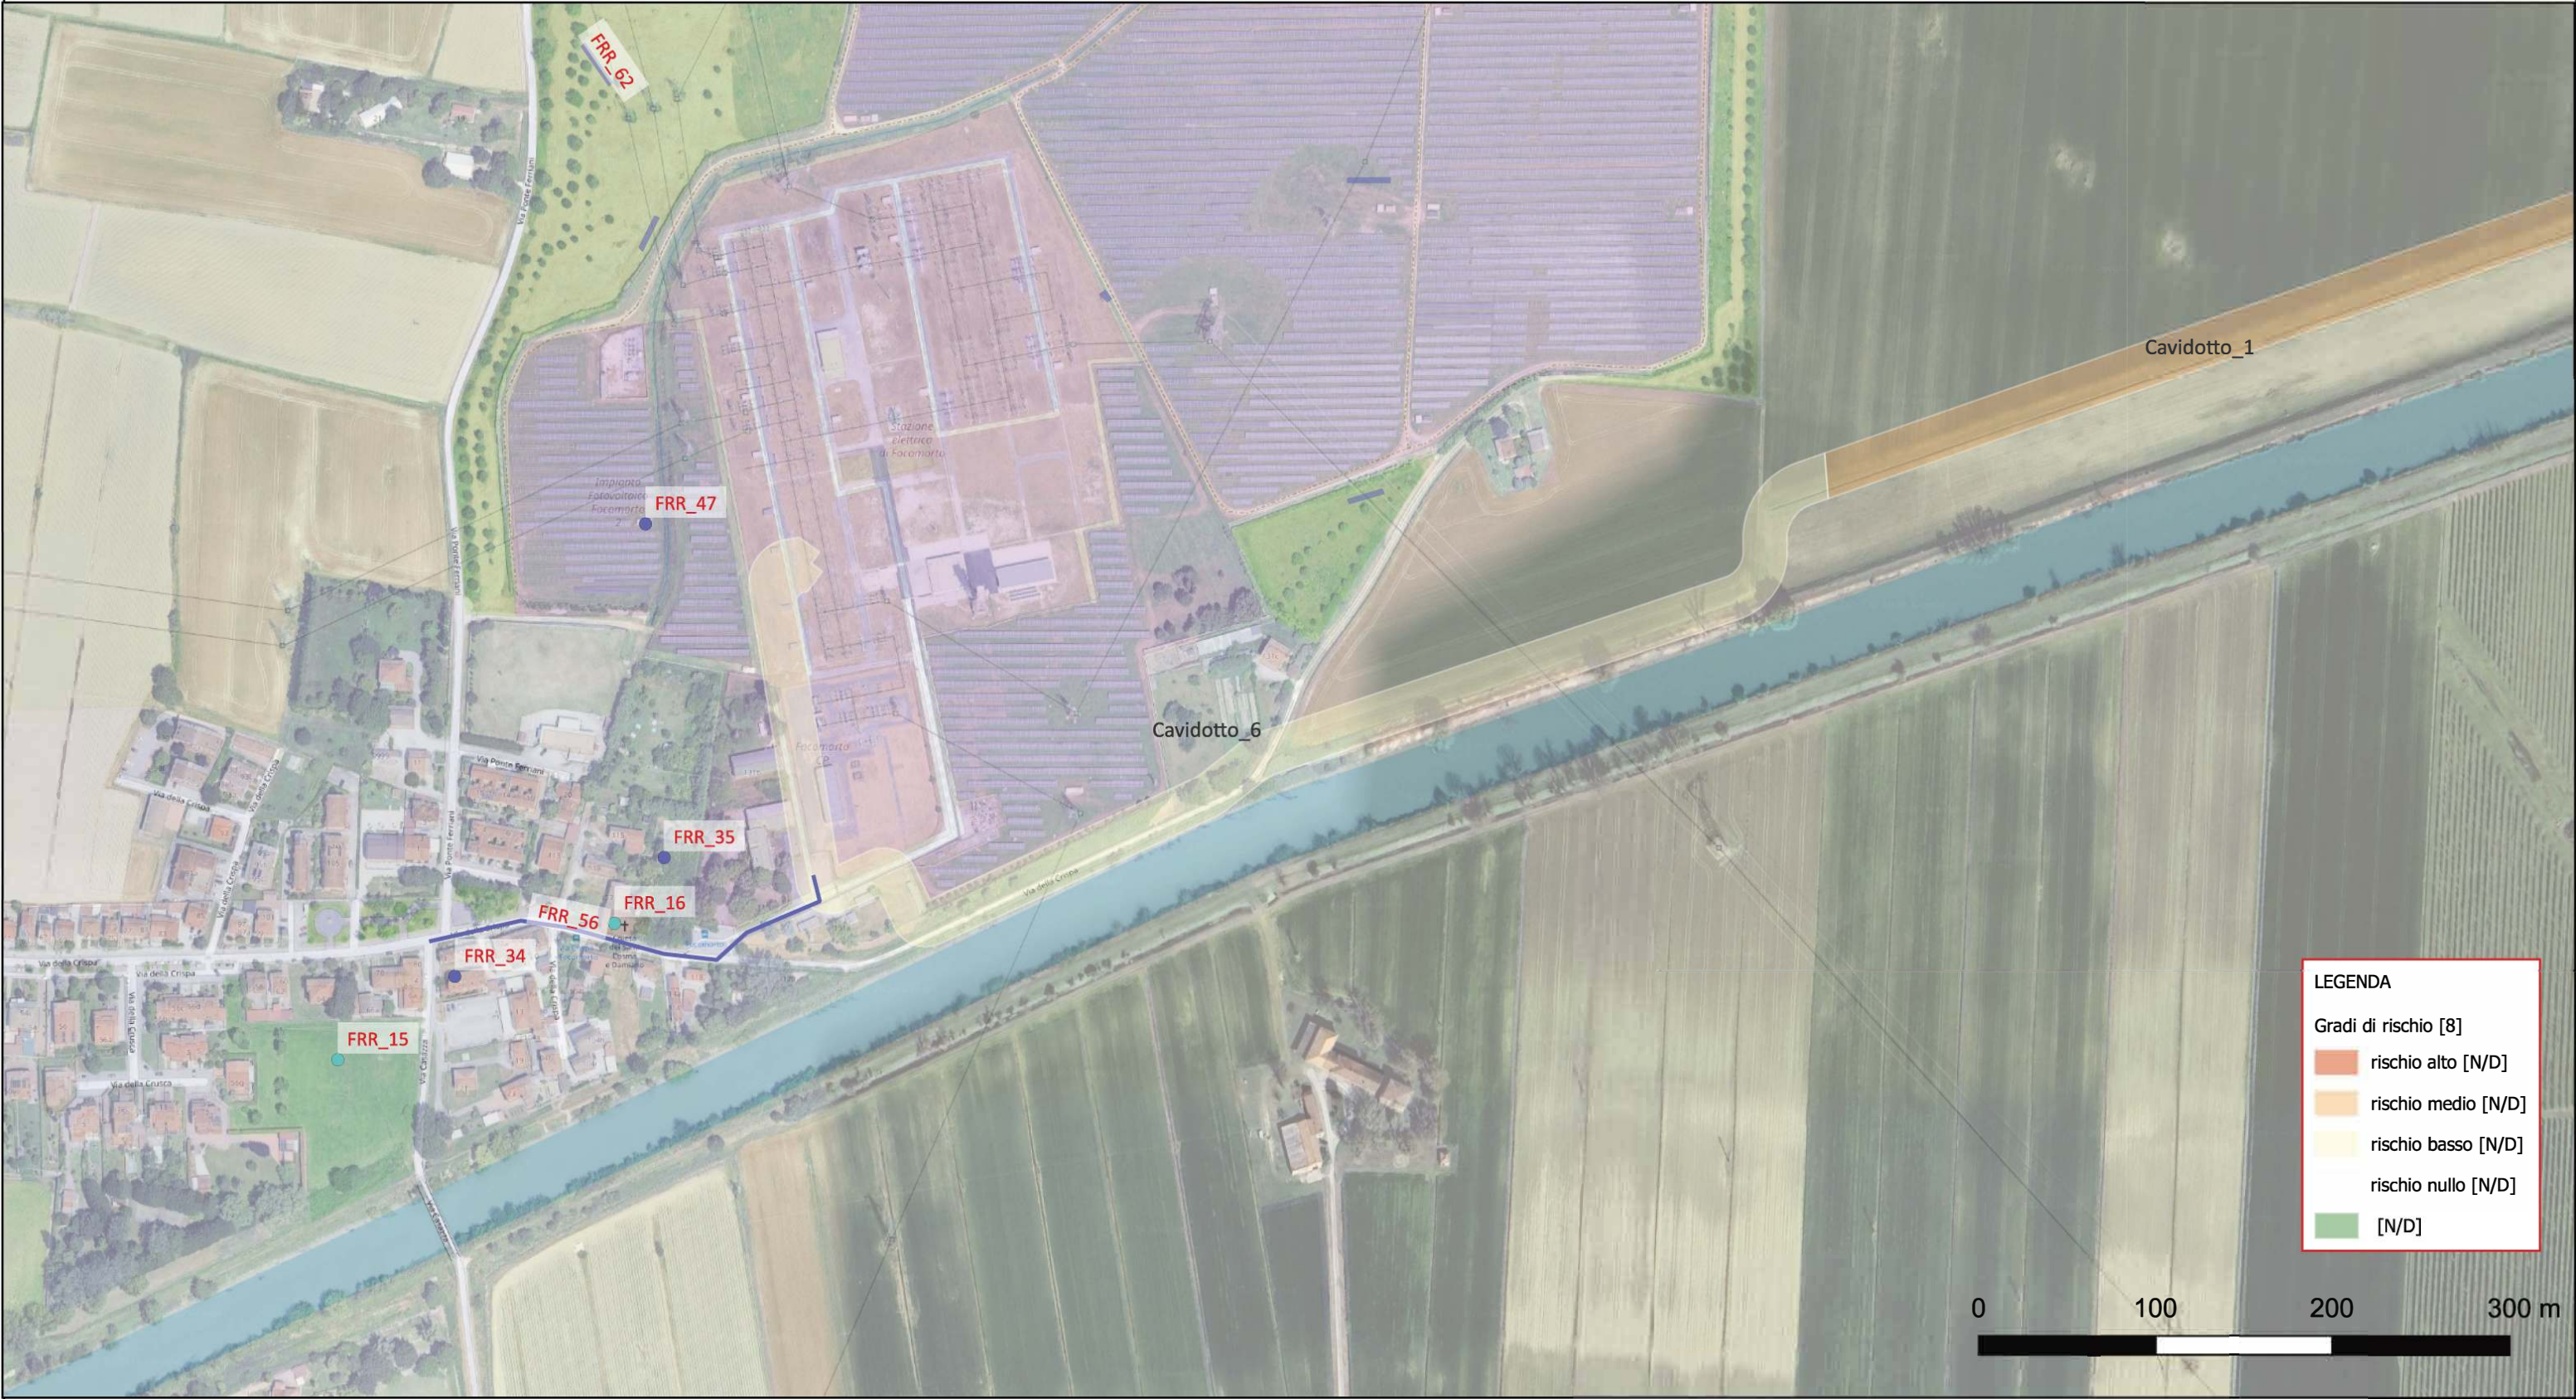
**CARTA DEL RISCHIO - SABAP-BO 2026 00120 atc 000059 - area Cavidotto 6**

| Riferimento (VRDR) | Rischio - sintesi (VRDS) | Note (VRDN) |
|---|---|---|
| Cavidotto_6 | rischio basso | Il tracciato del Cavidotto 6 presenta un rischio archeologico basso. Il percorso si sviluppa in un settore fortemente antropizzato caratterizzato dalla presenza di infrastrutture tecnologiche e impiantistiche, tra cui la centrale Etra. L'intervento prevede la realizzazione della trincea per la posa interrata del cavidotto elettrico, senza ulteriori opere di scavo estese. In questo quadro si segnala inoltre la presenza nelle immediate vicinanze del sito FRR_47, dove indagini archeologiche preventive effettuate in occasione di lavori moderni non hanno restituito evidenze archeologiche significative. L'assenza di materiali durante le ricognizioni e il contesto territoriale fortemente trasformato suggeriscono pertanto una bassa probabilità di intercettare depositi archeologici significativi. |

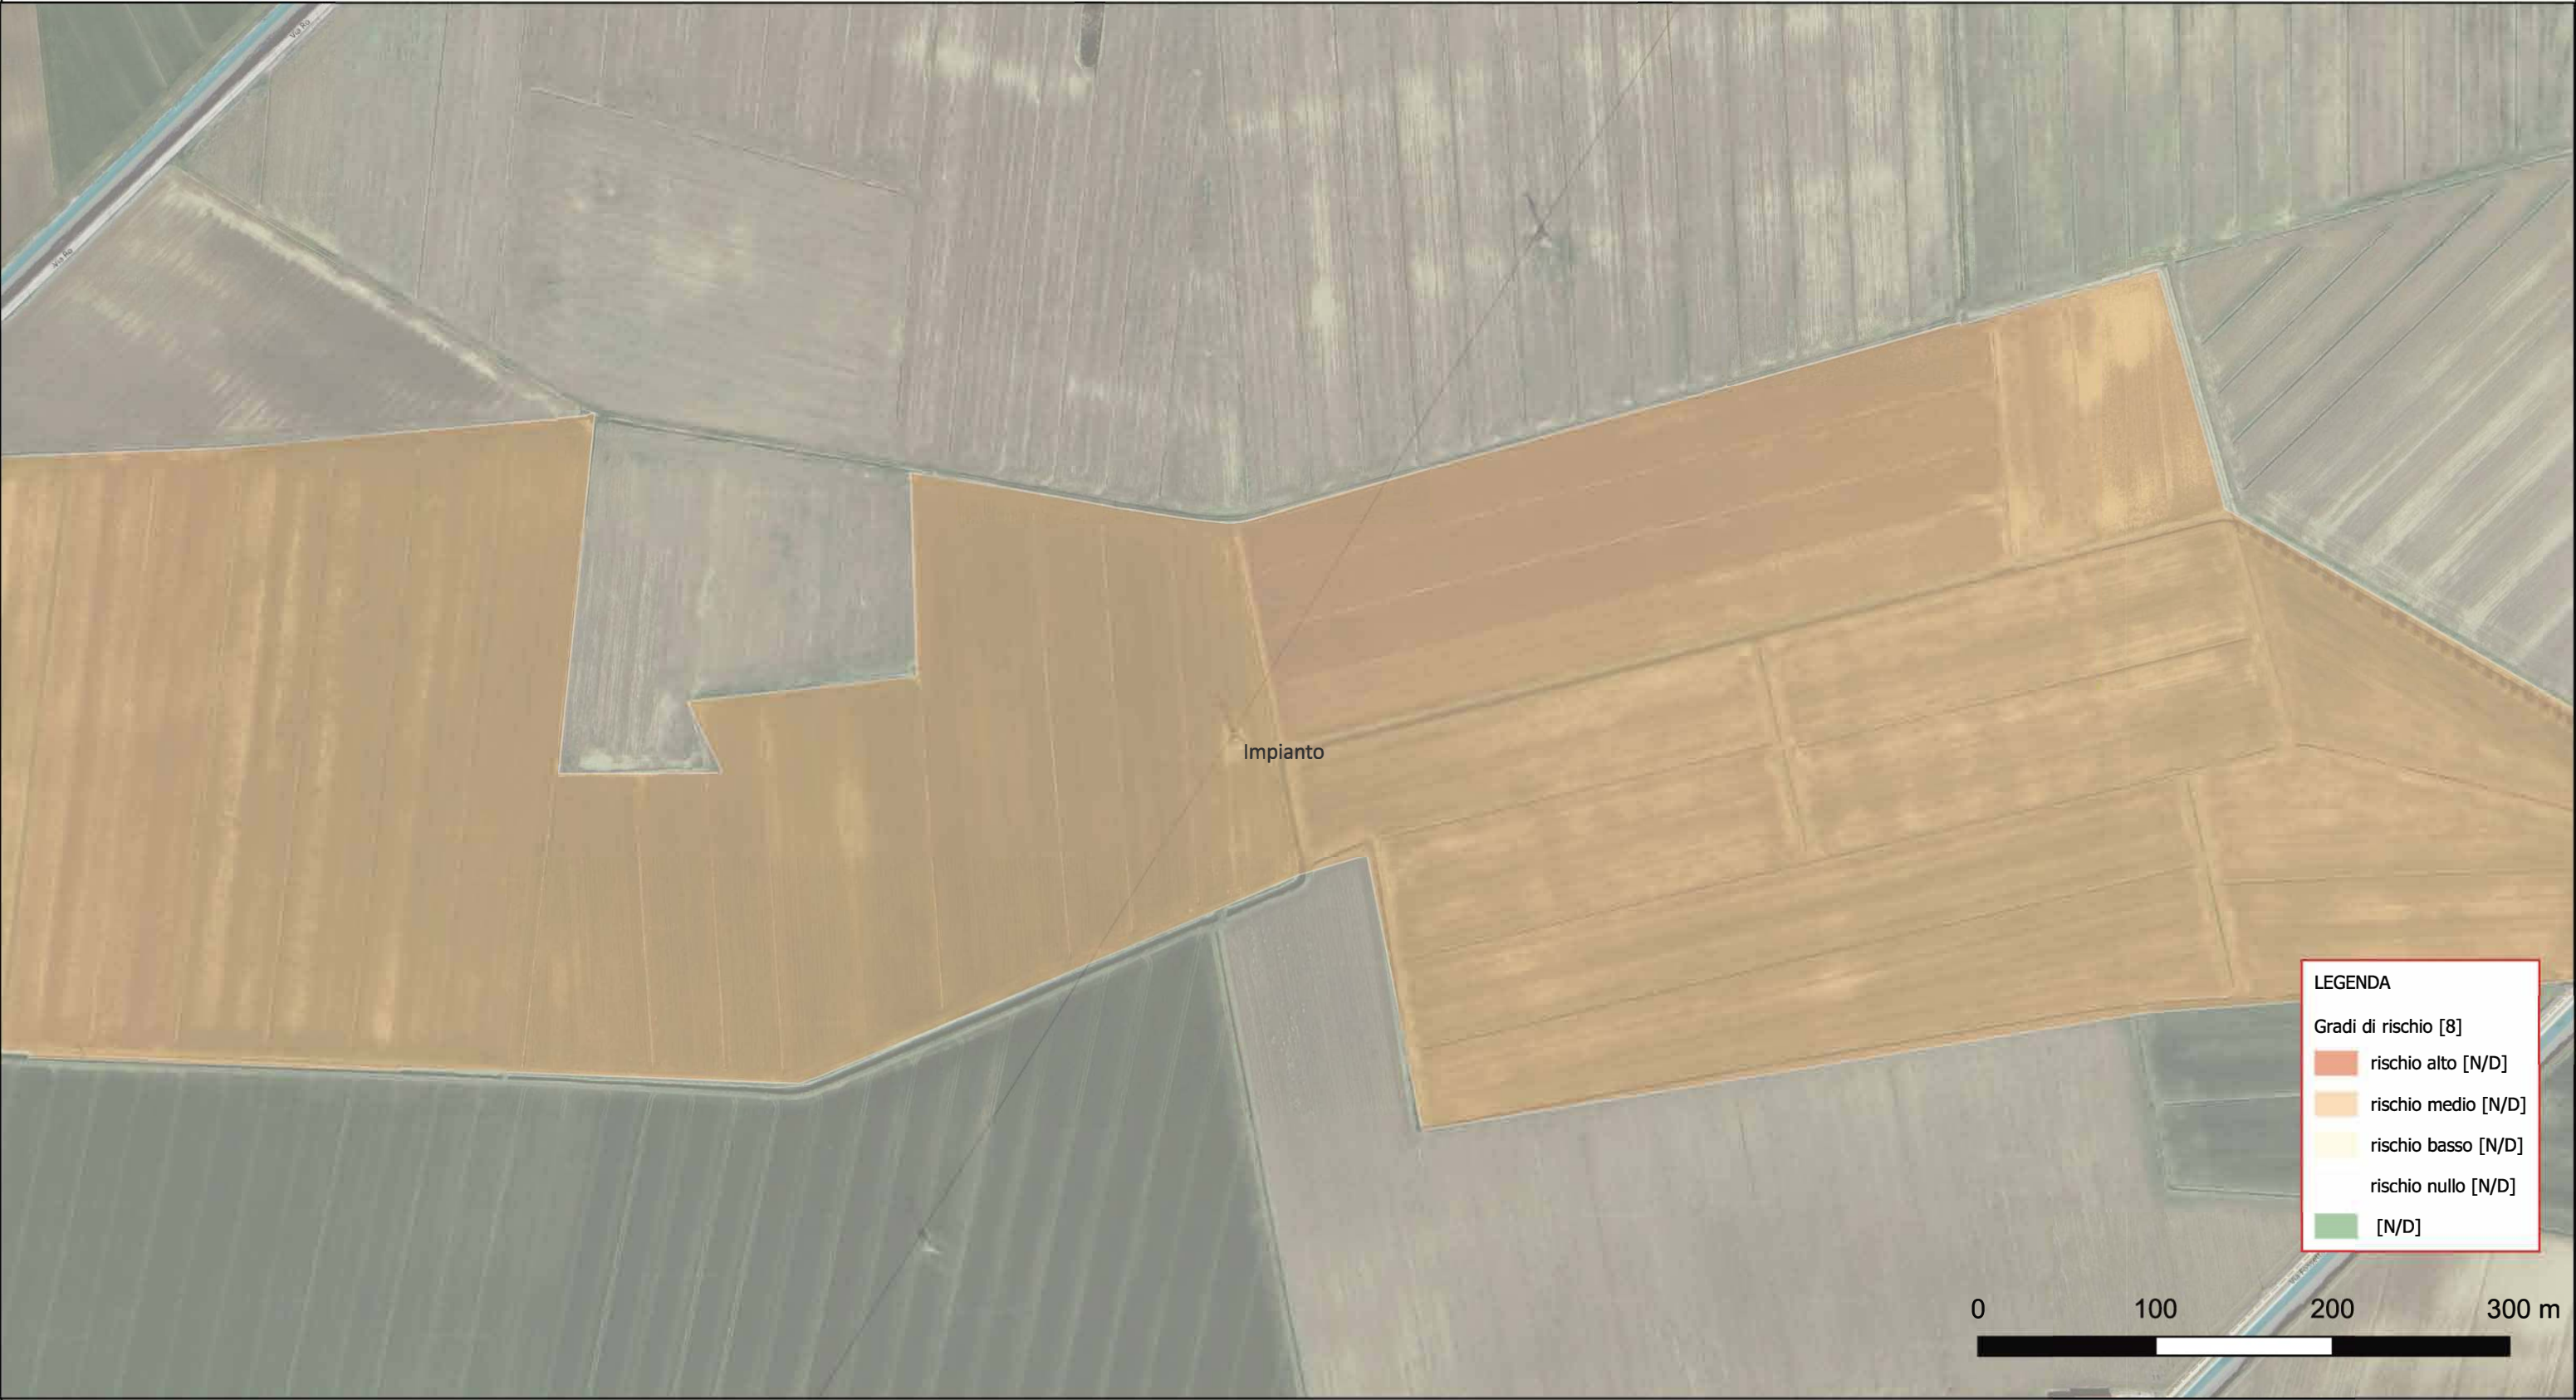
CARTA DEL RISCHIO - SABAP-BO\_2026\_00120\_atc\_000059 - area Impianto

| Riferimento (VRDR) | Rischio - sintesi (VRDS) | Note (VRDN) |
|---|---|---|
| Impianto | rischio medio | L'area interessata dalla realizzazione dell'impianto agrivoltaico presenta un rischio archeologico medio. In questo settore le opere previste comportano interventi diffusi sul sottosuolo, in particolare l'infissione dei pali metallici destinati al sostegno dei tracker fotovoltaici, nonché la realizzazione delle trincee per la posa dei cavidotti elettrici interni e delle opere civili connesse alla realizzazione delle cabine e delle infrastrutture tecniche. Le ricognizioni di superficie hanno inoltre restituito sporadici frammenti di materiale archeologico, indicativi di una frequentazione storica del territorio. La presenza di tali materiali, unitamente alla densità di attestazioni archeologiche documentate nel settore, suggerisce pertanto la possibilità che nel sottosuolo possano essere conservati depositi archeologici non visibili in superficie. |
