LAVORI DI RIPRISTINO DEFINITIVO DELLA SEDE STRADALE  
E DELLE SCARPATE DI MONTE E DI VALLE DELLA S.P. 21 KM 32+700  
E KM 33 "VAL SILLARO" NEL COMUNE DI CASTEL DEL RIO  
CUP C27H24000290001

PROGETTO ESECUTIVO

Titolo: Relazione Geotecnica

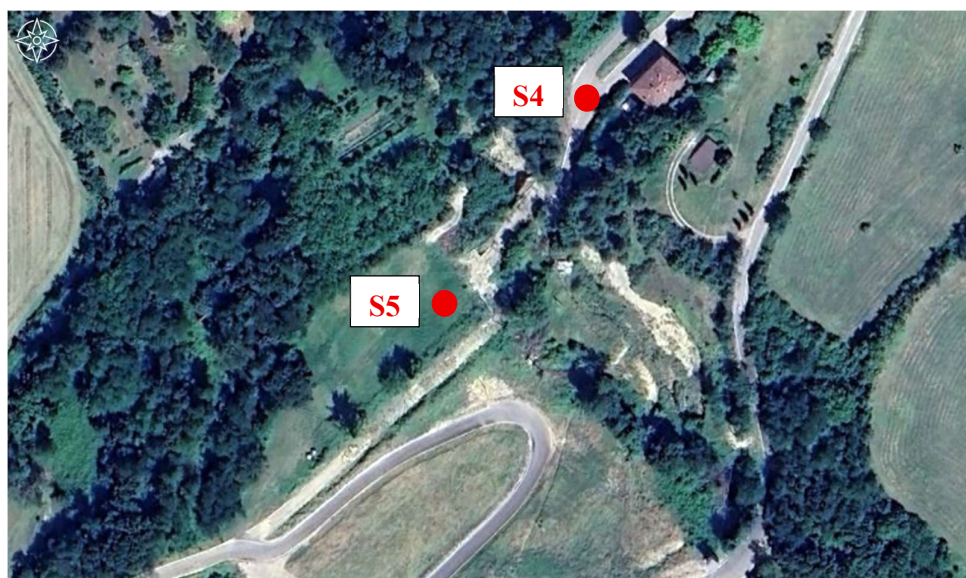
Figura 2: Mappa con posizione dei sondaggi al km 32+700

In dettaglio la campagna geognostica è consistita in:

2 sondaggi meccanici a carotaggio continuo (S4, S5) spinti fino a 30m di profondità;

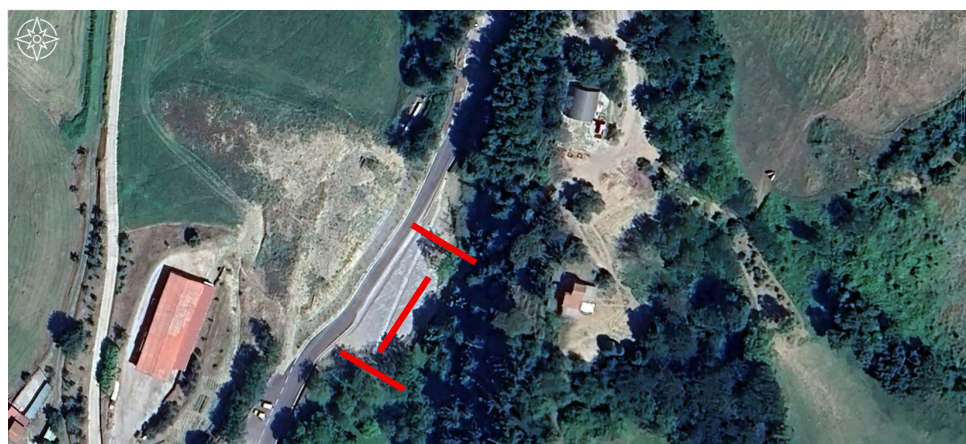
Figura 3: Mappa km 33+00 con indicazione prove

9.3. Al km 33+00 sono state eseguite n.3 prove sismiche con tecnica (HVSr) tromino

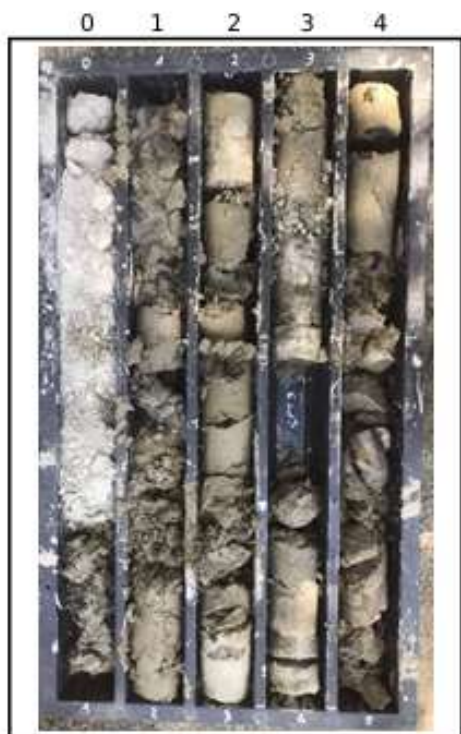
Cassa 1: da 0 a -5.0 m:

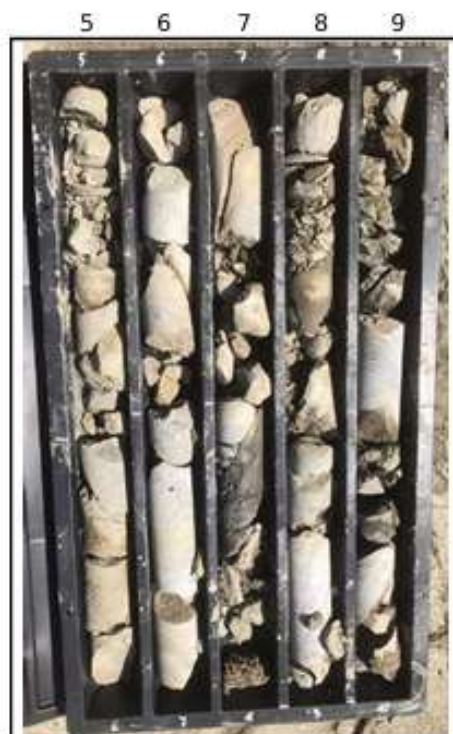
Cassa 2: da -5.0 a -10.0 m:

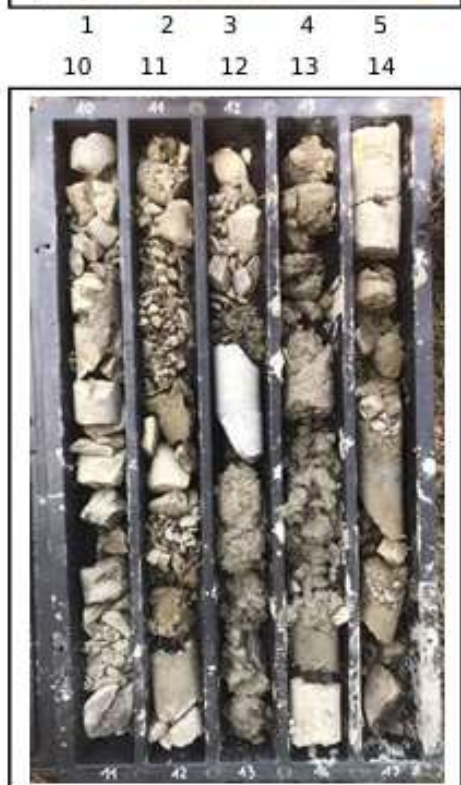
Cassa 3: da -10.0 a -15.0 m:

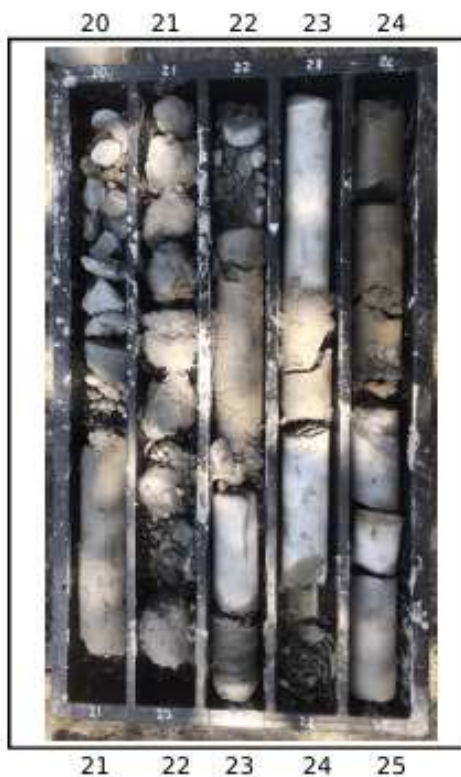
Cassa 5: da -20 a -25,0 m:

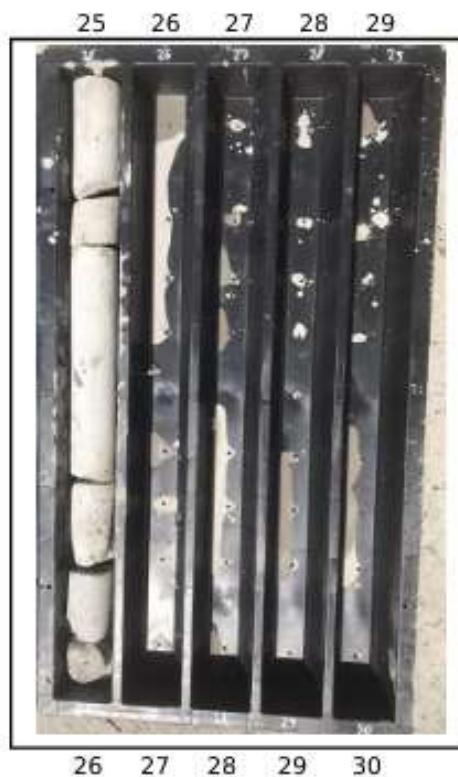
Cassa 6: da -25,0 a -30,0 m:

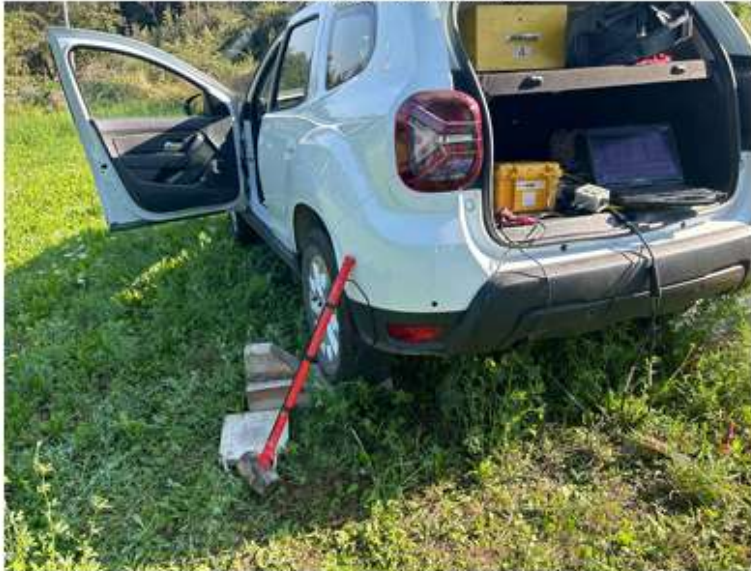
| Prova Downhole S5-DH | | Geotecnica |
|---|---|---|
| <p>FOTO 1 - INDAGINE DOWNHOLE</p> | | |

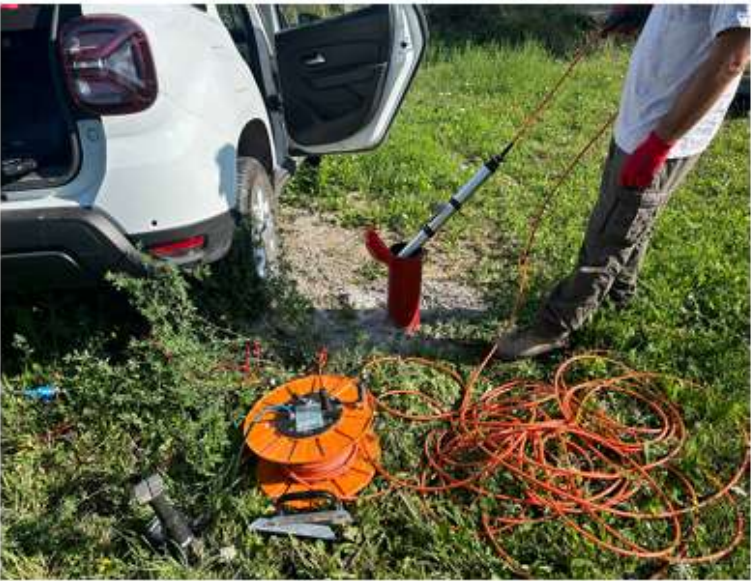
| Prova Downhole S5-DH | | Geotecnica |
|---|---|---|
| <p>FOTO 2 - INDAGINE DOWNHOLE</p> | | |
