**R
A
P
P
O
R
T
O
T
E
C
N
I
C
O**

Intervento n° 3382/PD eseguito dal 28 febbraio al 2 marzo 2022

Committente: Soc. Agr. BIOPIG Italia S.s. di Cascone Luigi & C.

Ubicazione: N° 2 chiuse lungo canale allacciante di Felonica, tra SP69 e via Argine Campo - Bondeno (FE)

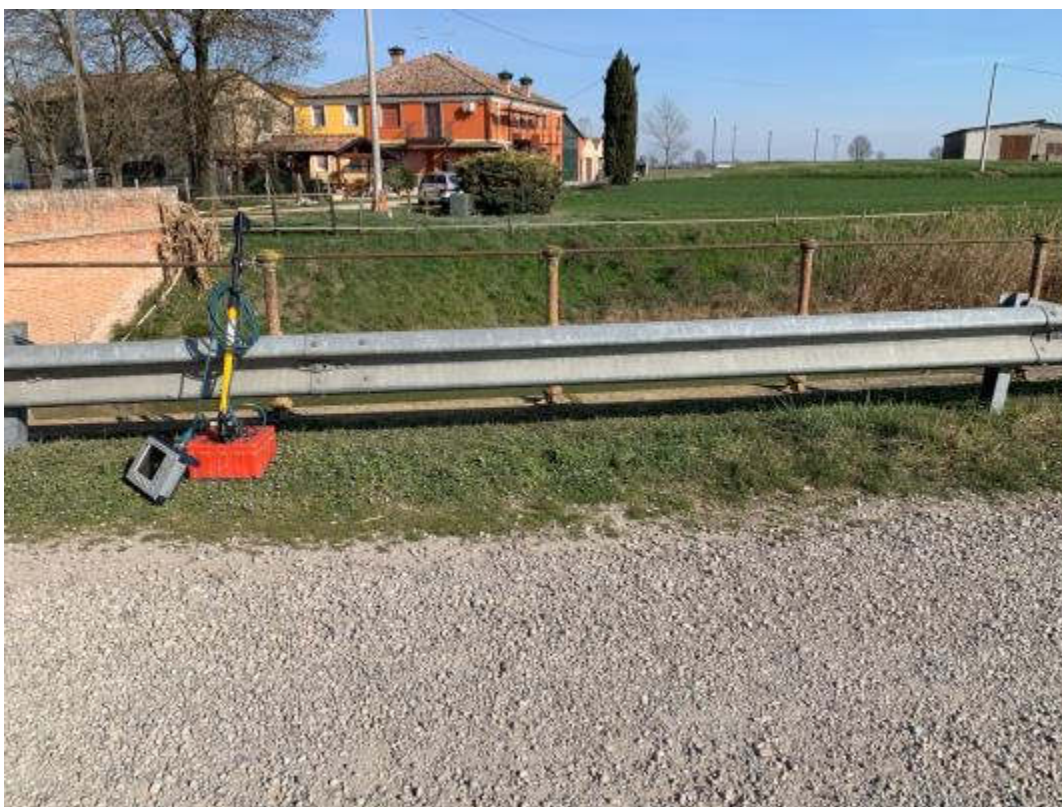
Le indagini georadar sono state eseguite utilizzando un georadar GSSI SIR3000 con antenna da 400 MHz sia sulla Chiusa 1 sia sulla Chiusa 2, sempre dall'estradosso ponte.

Indagine con antenna da 400Mhz da estradosso ponte

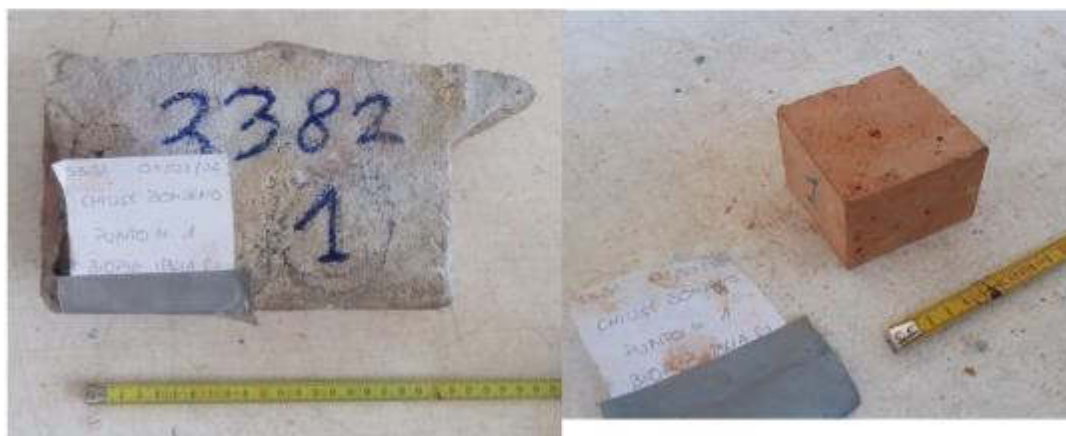
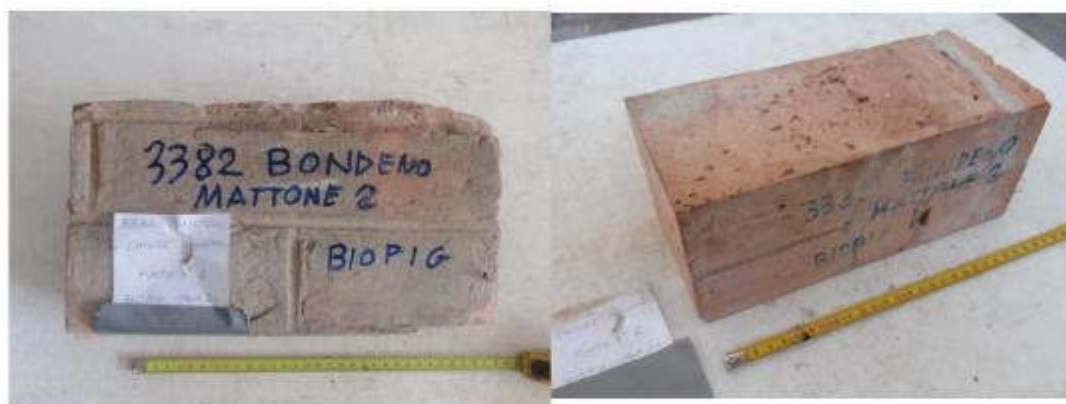
Blocco n.2 come consegnato e dopo rettifica per compressione

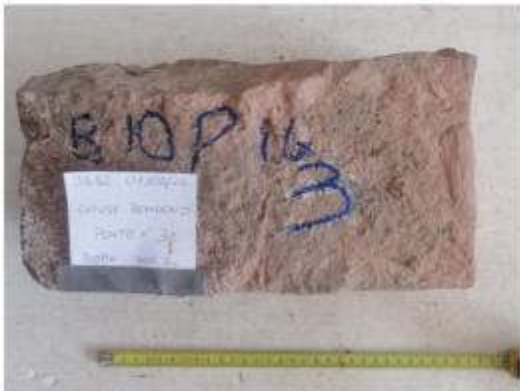
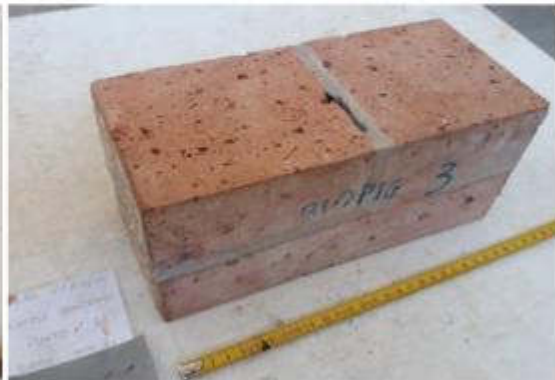
Blocco n.3 come consegnato e dopo rettifica per compressione

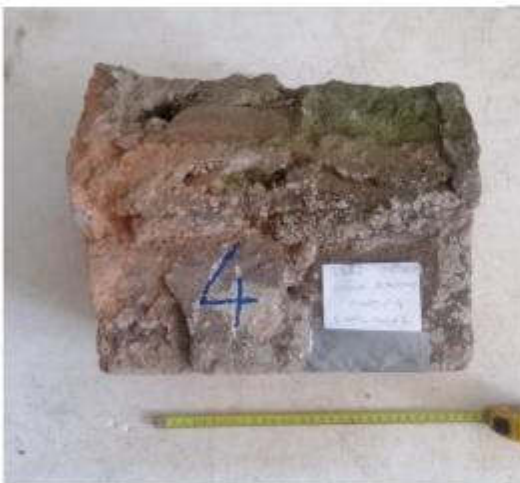
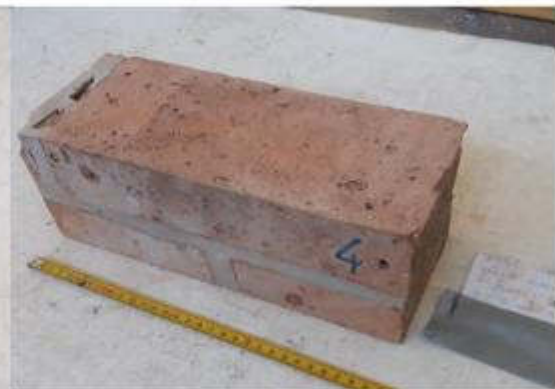
Blocco n.4 come consegnato e dopo rettifica per compressione

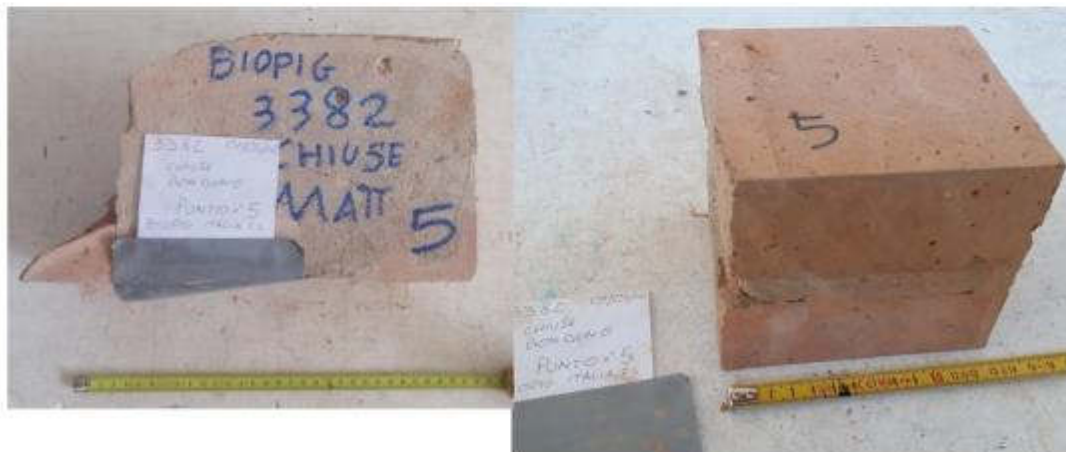
Blocco n.5 come consegnato e dopo rettifica per compressione

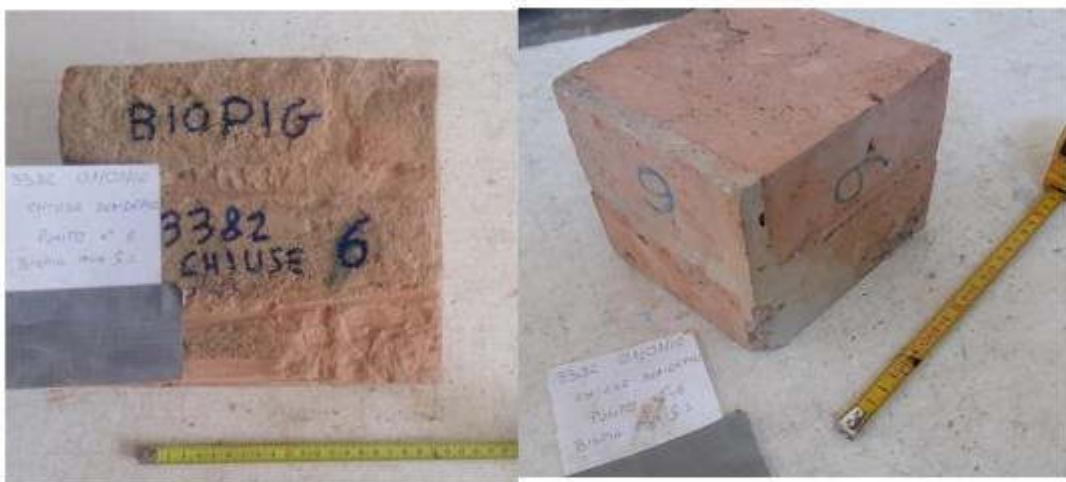
Blocco n.6 come consegnato e dopo rettifica per compressione

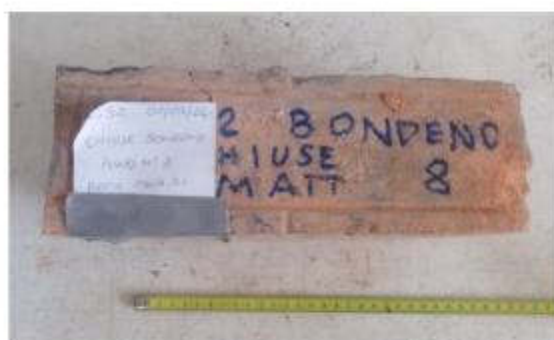
*Blocco n.8 come consegnato e dopo
retifica per compressione*

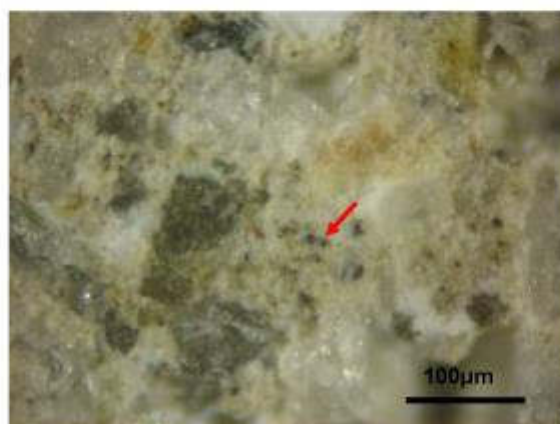
Immagine 2

Immagine al microscopio ottico

Il legante, di colore grigio con chiazze bianche, è di natura cementizia (in minor misura calce). Si riconoscono numerosi clinker.

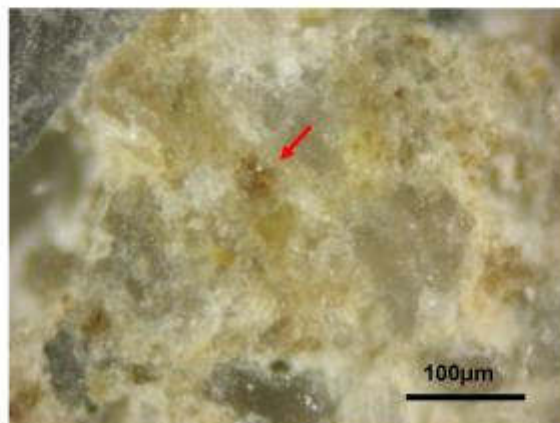
Immagine 2

Immagine al microscopio ottico

Il legante, di colore grigio, è di natura cementizia. Si riconoscono numerosi clinker.

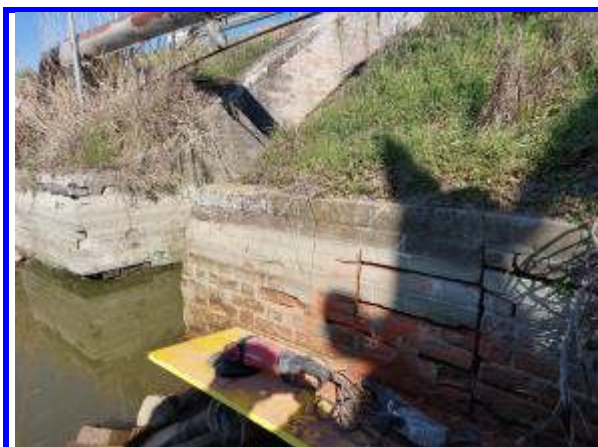
Prelievo malta e mattone Chiusa 1 – Punto 1

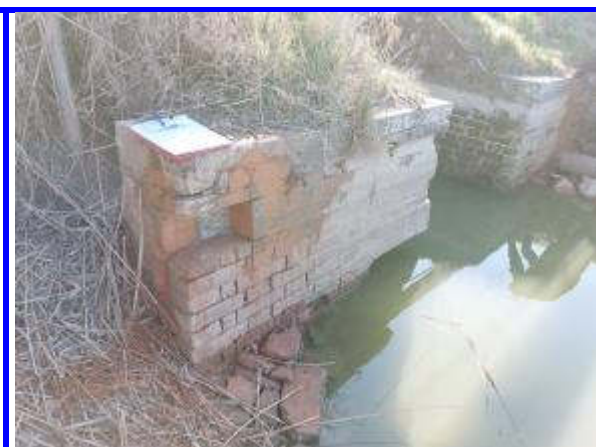
Prelievo malta e mattone Chiusa 1 – Punto 2

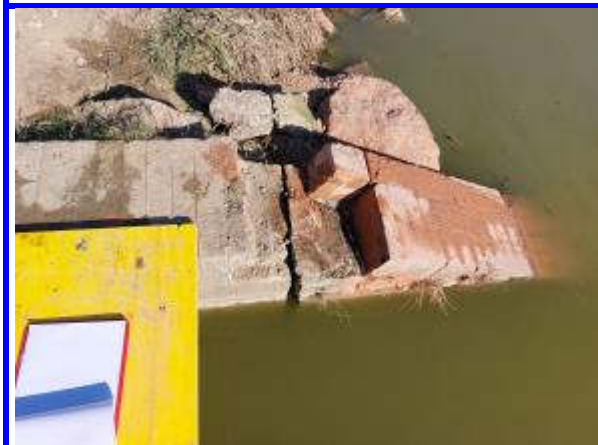
Prelievo malta e mattone Chiusa 1 – Punto 3

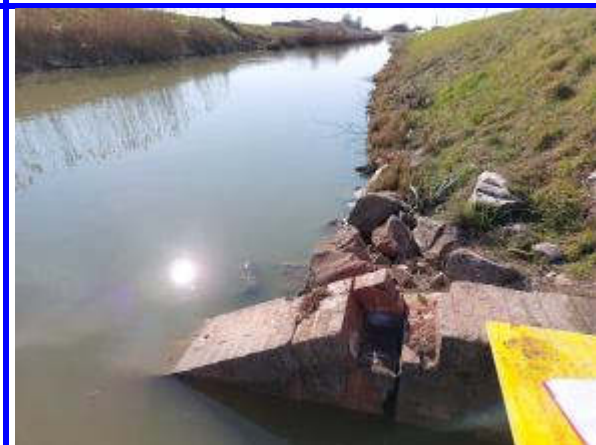
Prelievo malta e mattone Chiusa 1 – Punto 4

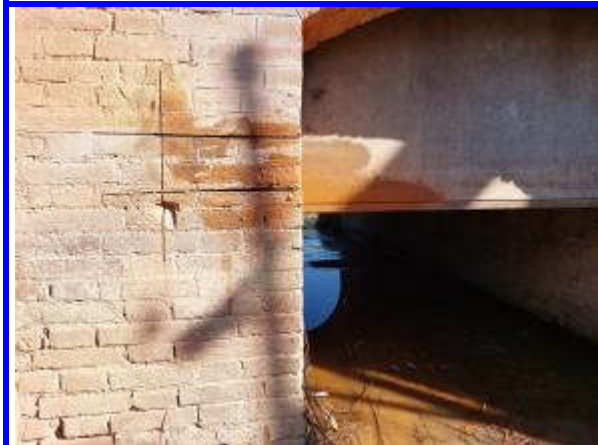
Prelievo malta e mattone Chiusa 2 – Punto 5

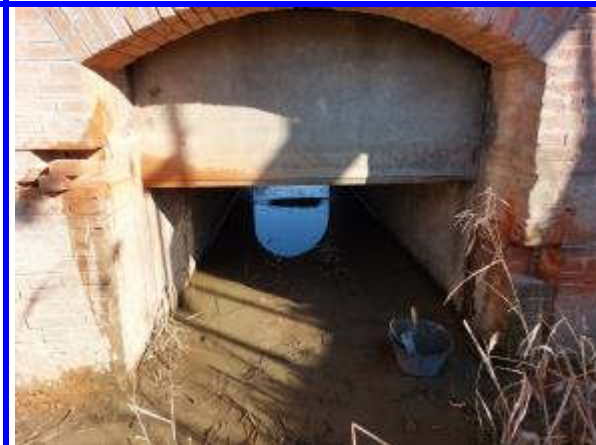
Prelievo malta e mattone Chiusa 2 – Punto 6

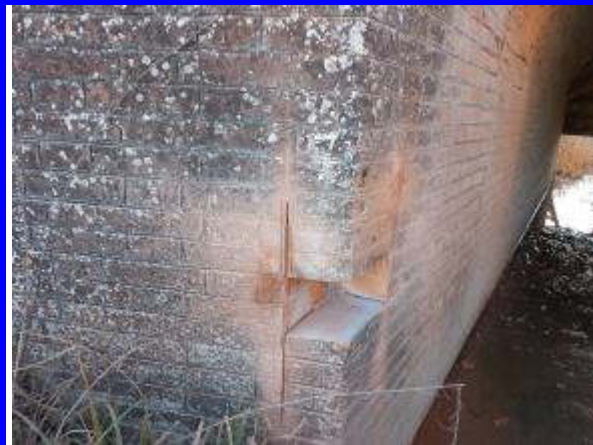
Prelievo malta e mattone Chiusa 2 – Punto 7

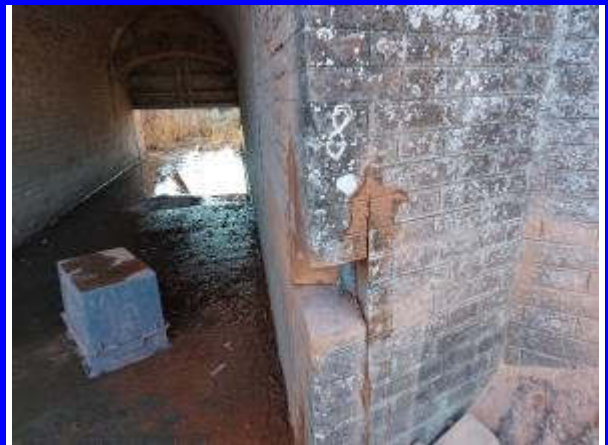
Prelievo malta e mattone Chiusa 2 – Punto 8

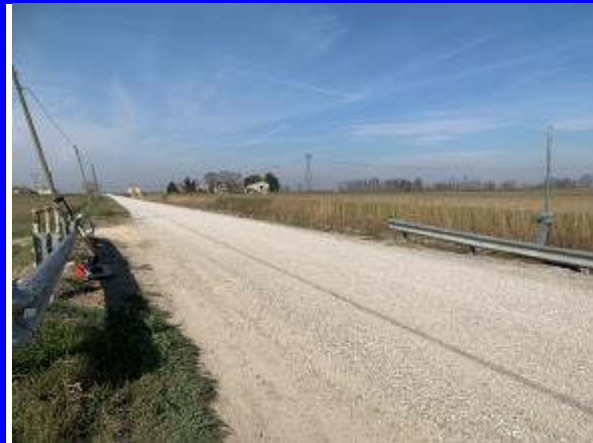
Indagine georadar Chiusa 1

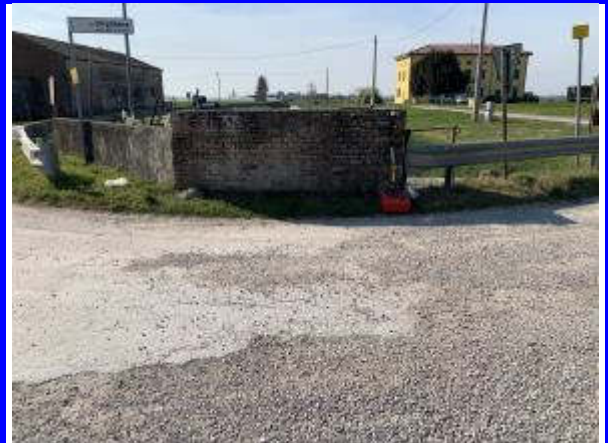
Indagine georadar Chiusa 2
