**RECUPERO DI BACINI DI EX CAVA IN DESTRA IDRAULICA DEL FIUME  
 MARECCHIA, CON FUNZIONE DI STOCCAGGIO PER SOCCORSO E  
 DISTRIBUZIONE IRRIGUA SULLA BASSA VALMARECCHIA, LAMINAZIONE  
 DELLE PIENE ED USO AMBIENTALE**

**PROGETTO DEFINITIVO**

**A.13**

**RELAZIONE DI RIPIANTUMAZIONE**

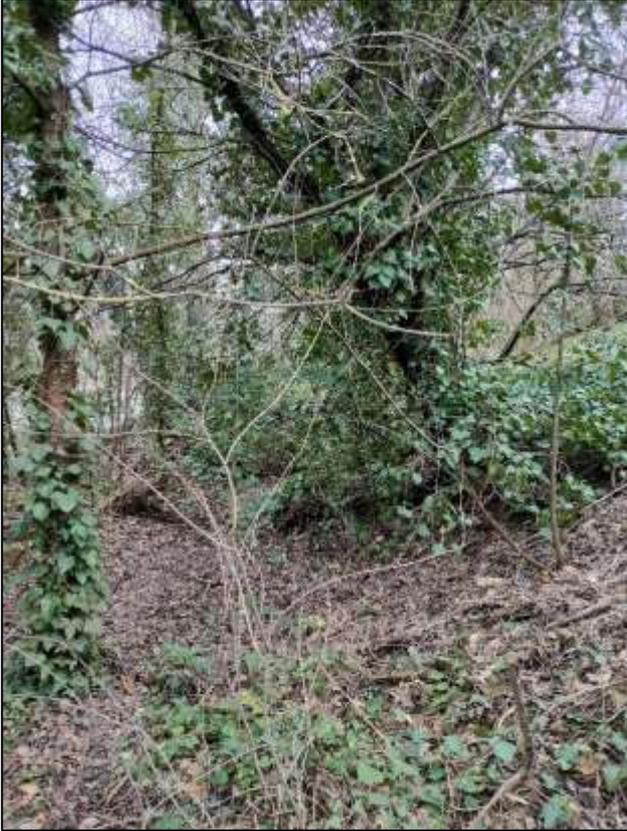
Il bosco nel suo insieme appare degradato. Gli esemplari arborei sono molto fitti e pochi raggiungono dimensioni considerevoli. Molte piante, come nel resto delle aree sono fortemente infestate da edera (*Hedera helix*) e in alcuni punti l'accessibilità è limitata dalla presenza di formazioni di rovo (*Rubus ulmifolius*), vitalba (*Clematis vitalba*) e canna di palude (*Phragmites spp.*).

*Foto 3 – Foto scattata all'interno della sottoarea 1. Si nota la presenza di edera che cresce su molti degli alberi presenti.*

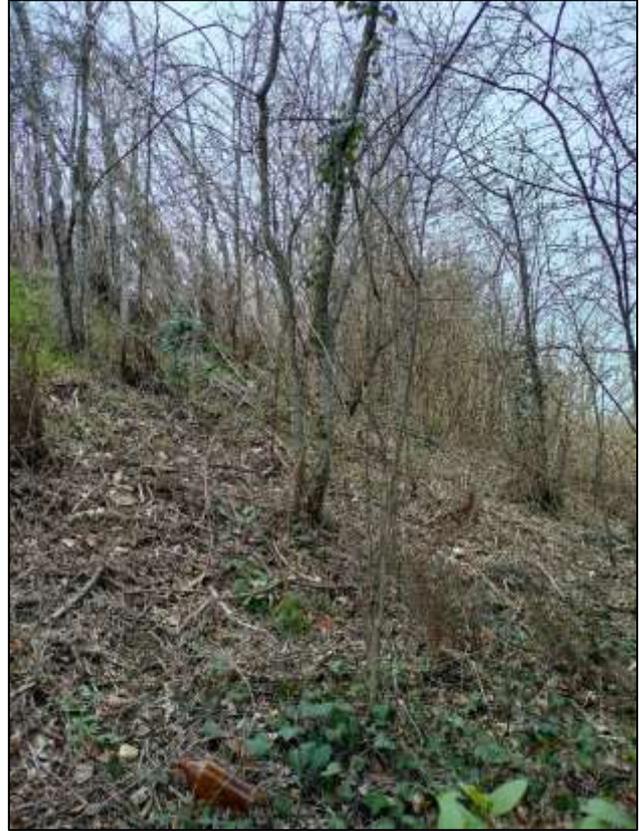
*Foto 4 – Scarpata all'interno della sottoarea 1.*

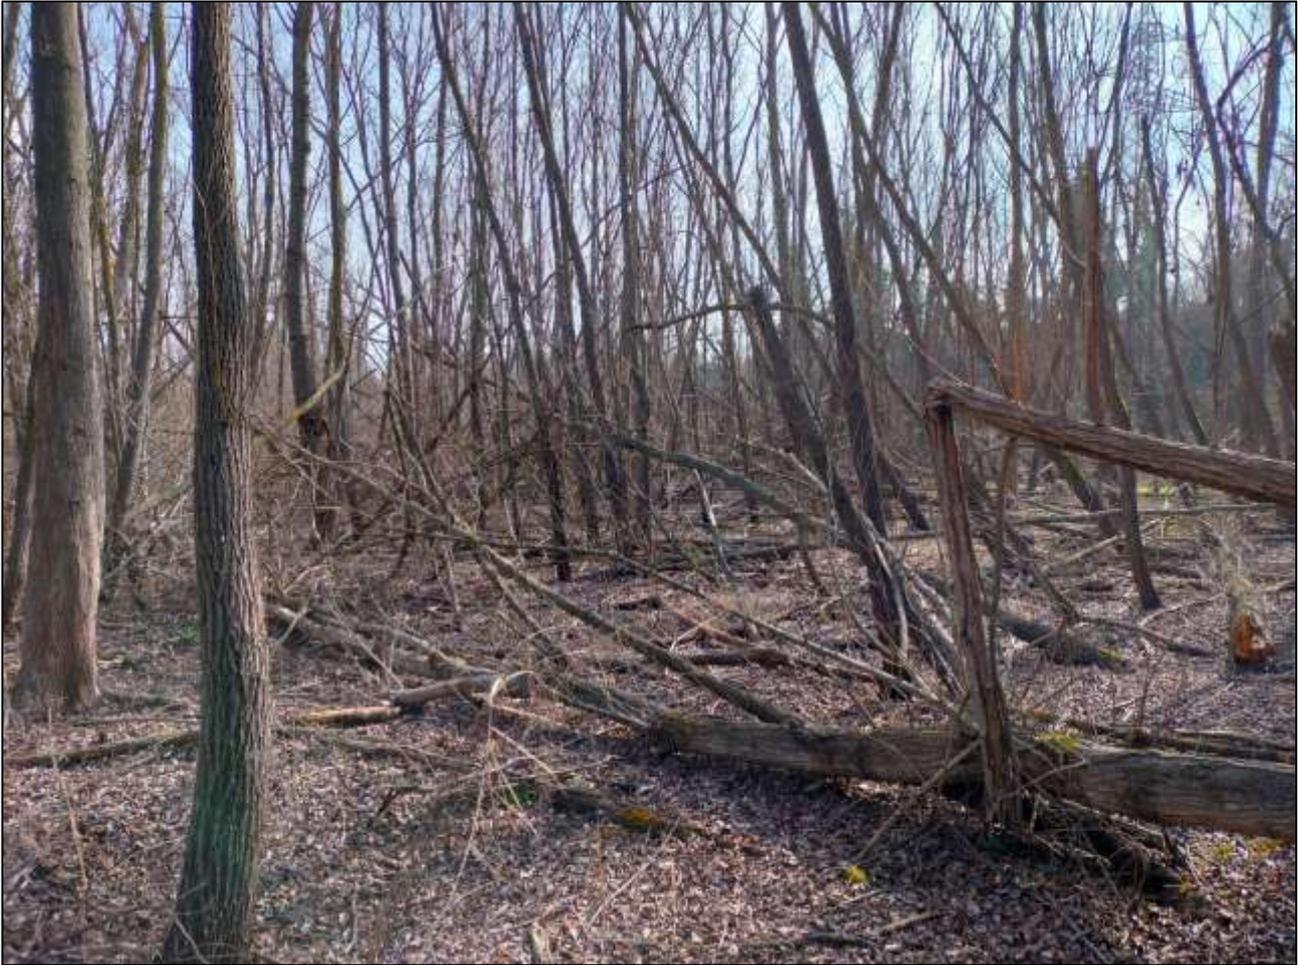
Quest'area si colloca, rispetto alla sottoarea 1, in una zona maggiormente depressa (a quota inferiore). In alcuni punti, infatti si nota affioramento di acqua. Si tratta di una zona boschiva piuttosto fitta e degradata, con la presenza di numerosissimi esemplari deperenti, morti in piedi o stroncati o che presentano rami secchi. Molti degli esemplari morti o deperenti mostrano segni della presenza di uccelli, che vi nidificano, e in diversi esemplari sono visibili funghi del legno.

Foto 5 – Area più interna della sottoarea 2. Dalla foto si vede chiaramente la presenza di diversi esemplari stroncati.

La parte centrale della zona, più lontana dalle sponde del lago è caratterizzata da scarsità di specie erbacee, data la fittezza degli esemplari arborei che determina una scarsa luminosità del sottobosco (vedi Foto 5).

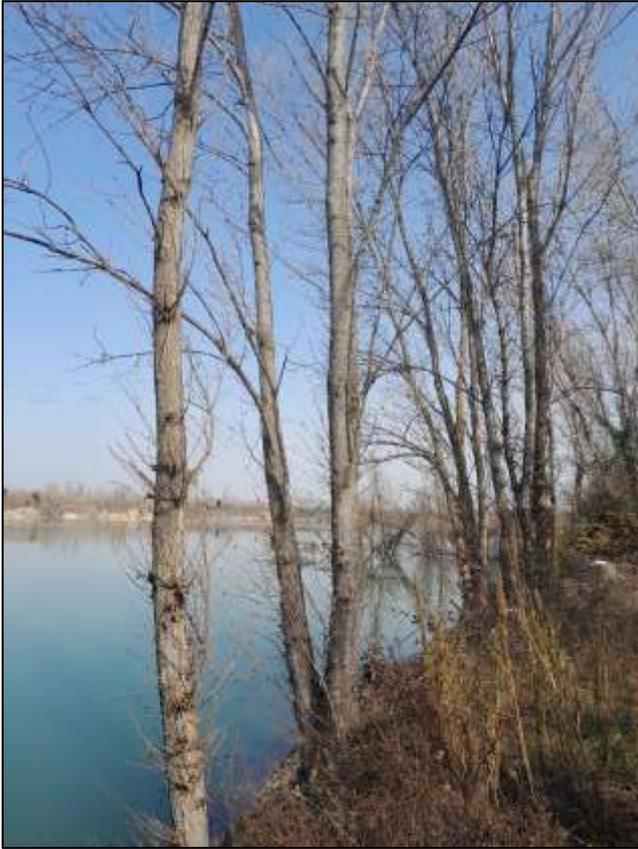
Foto 6 - Parte della sottoarea 2 adiacente al lago in cui sono visibili diversi esemplari di pioppo

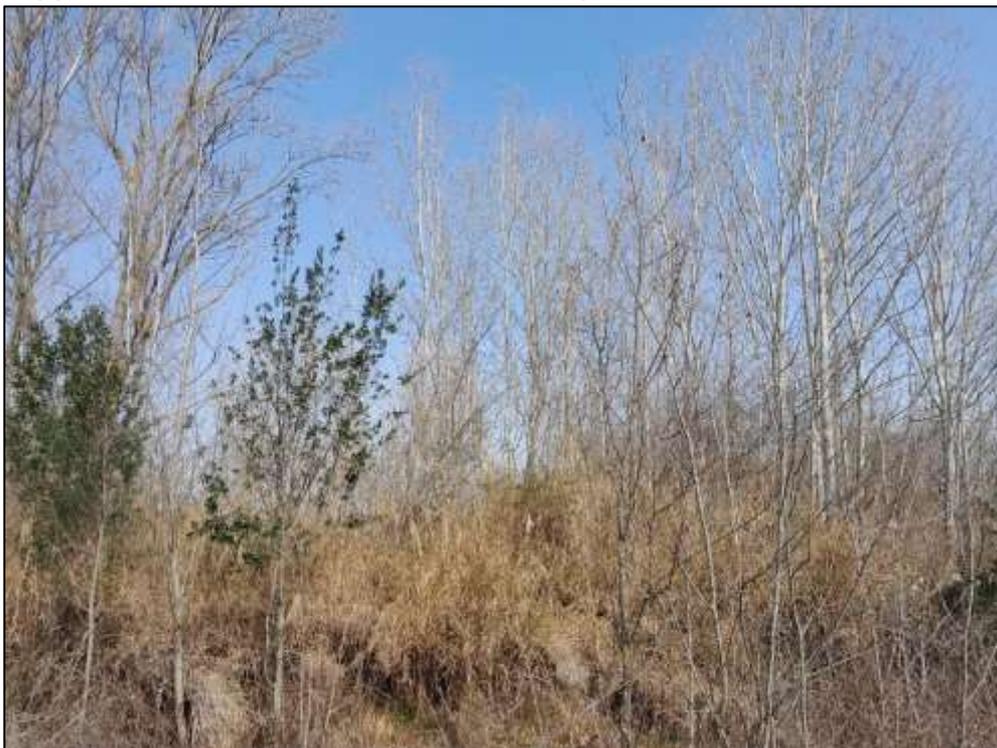
situati all'interno dell'invaso e parzialmente sommersi. Le piante di salice all'interno dell'invaso appaiono tutte in uno stato fitosanitario precario.

Foto 8 – Formazione di pioppo bianco e cannuccia di palude. Sono visibili anche due esemplari di alaterno.

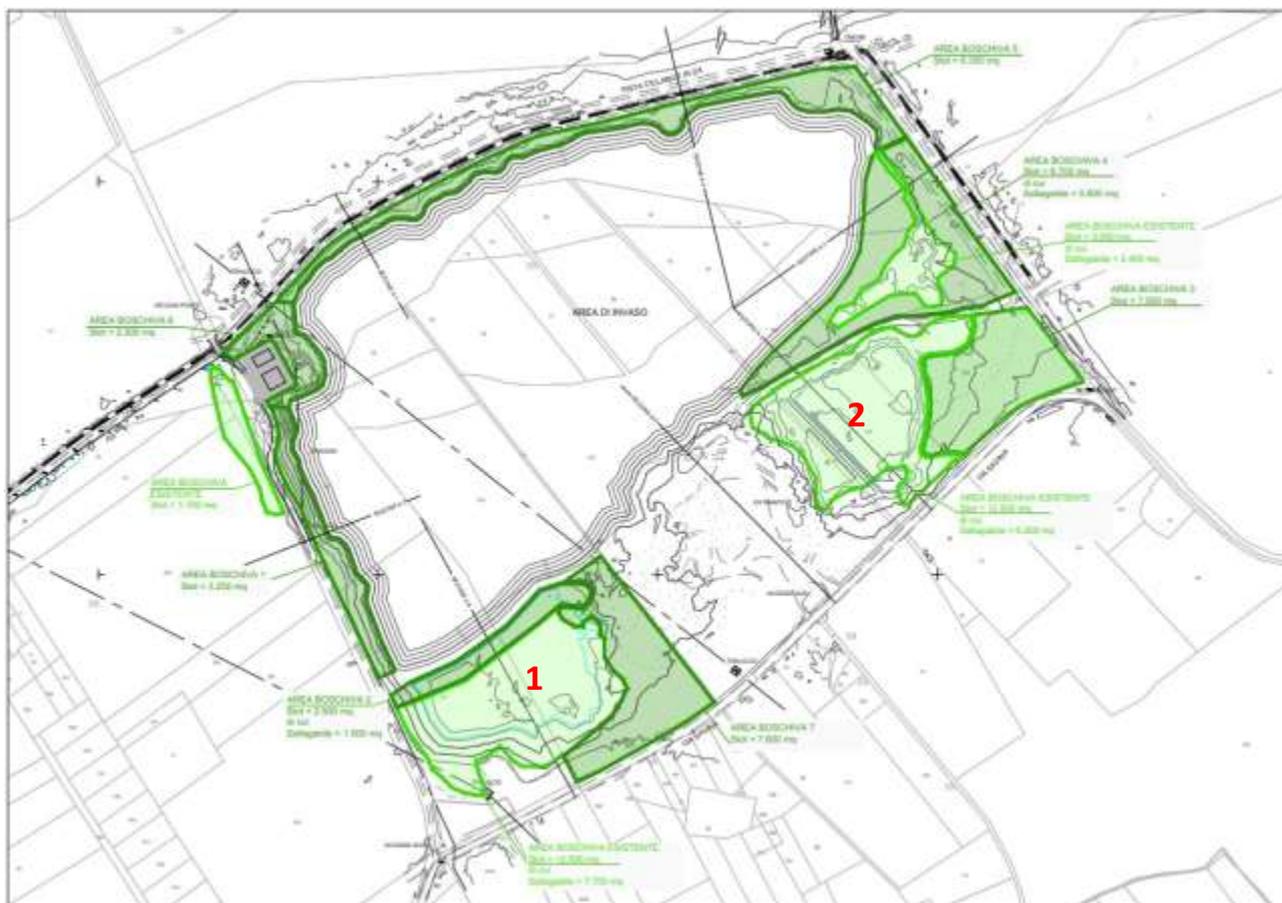
Figura 6 - Proposte interventi di mitigazione habitat 92A0

Il progetto in essere sul Lago Azzurro prevede l'innalzamento degli argini del lago e la costruzione di una centrale di pompaggio nella porzione a nord-ovest in adiacenza al lago stesso (la quale non ricadrà però all'interno dell'habitat protetto).

Di conseguenza la porzione di habitat intaccata (rappresentata nella zona rossa) sarà ricollocata nelle aree limitrofe, evidenziate nella planimetria sopra riportata (*Figura 5*) dal colore verde più scuro.

Inoltre, quale ulteriore intervento di mitigazione, si prevede la creazione di 2 nuove zone umide, che verranno periodicamente allagate grazie a manufatti idraulici che consentono di prelevare acqua dall'invaso. Queste sono illustrate in *Figura 5* (indicate con i numeri 1, 2 in rosso).

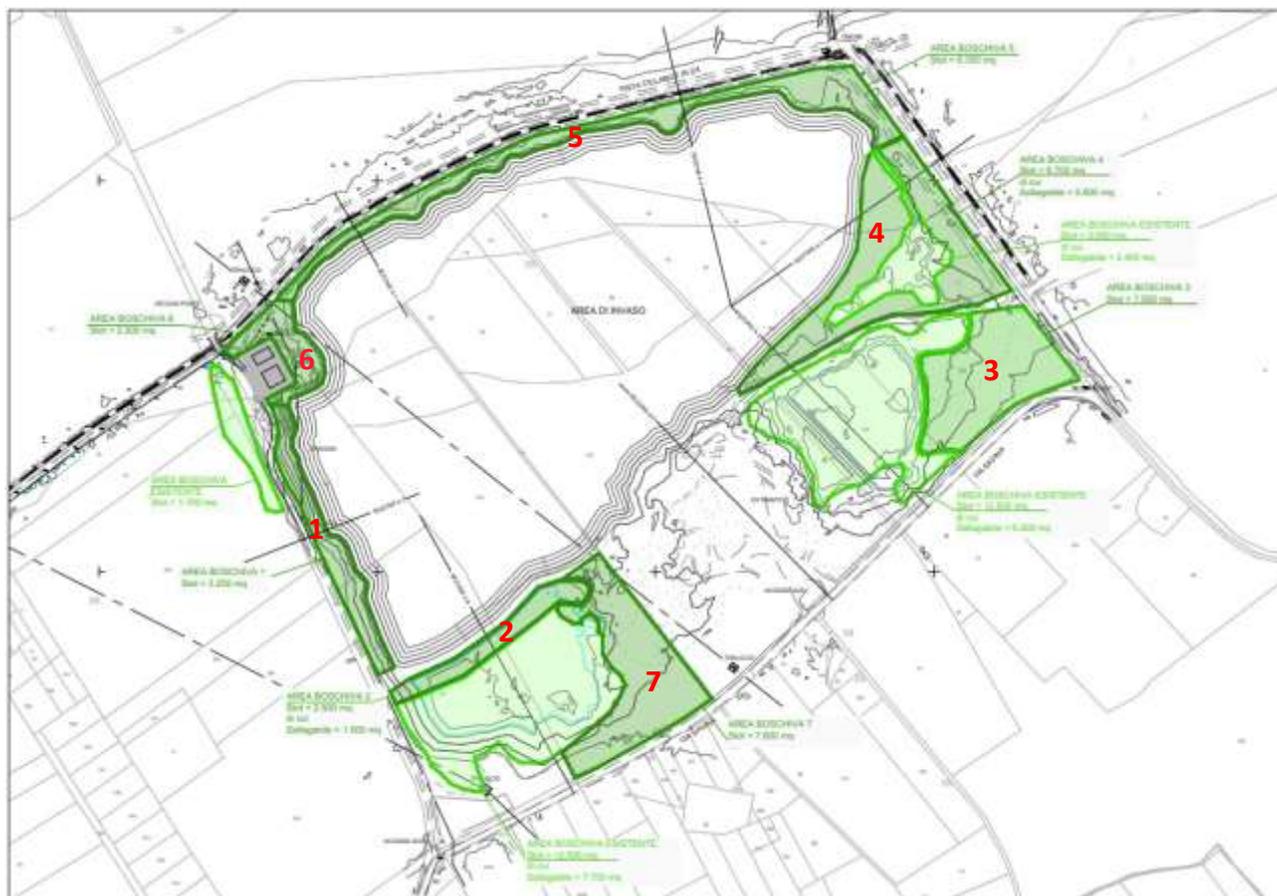
Figura 7 - Aree interessate dagli interventi di piantumazione e ripiantumazione

Per meglio descrivere gli interventi di mitigazione proposti, l'area in cui saranno realizzati gli stessi è stata suddivisa in 7 sottoaree, come da immagine sottoriportata:

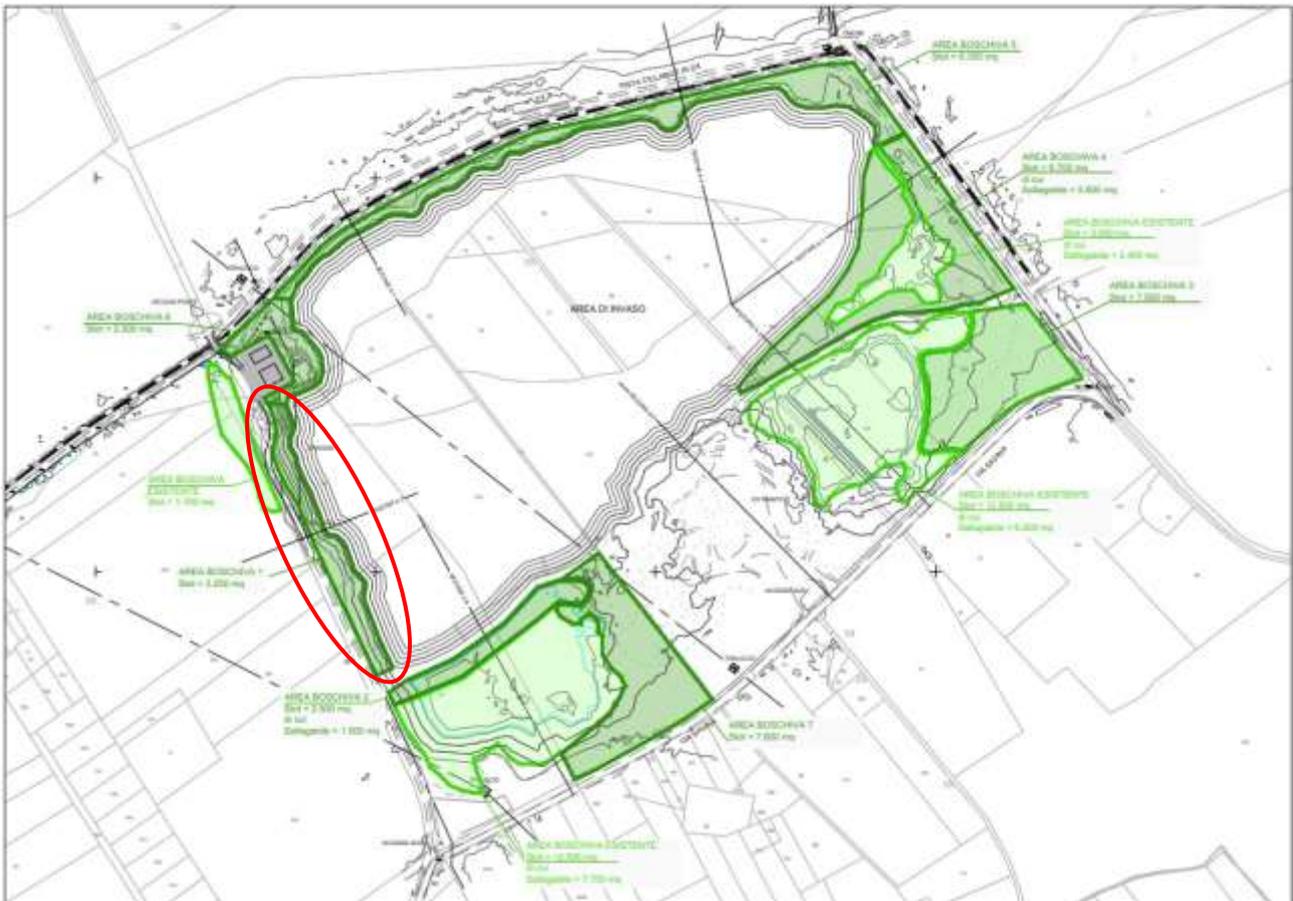
Figura 8 – Individuazione area boschiva 1

L'area boschiva 1 è situata sulla sponda ovest del Lago Azzurro, al di fuori dell'argine e occupante quasi per intero la scarpata che scende verso lo stesso.

Quest'area è per la maggior parte è già boscata e coincidente con una delle porzioni di habitat 92A0 che saranno interessate da abbattimenti durante l'esecuzione dei lavori (vedi aree arancioni in *Figura 4*). Come già detto in precedenza gli alberi abbattuti in questa area saranno ripiantati sullo stesso sedime. L'area boschiva 1 coincide con la parte già occupata dall'habitat in esame per una superficie di 2.750 m<sup>2</sup>. La ripiantumazione degli alberi interesserà una superficie leggermente più ampia: 3.250 mq (come indicato nella planimetria sopra), per cui la superficie boscata verrà ampliata di 500 m<sup>2</sup>.

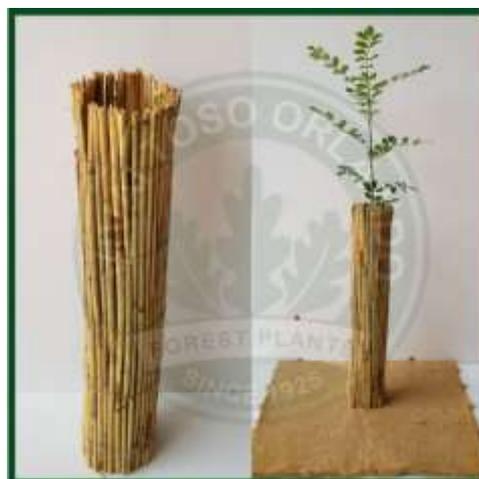
Figura 10 - Esempio di schema di piantumazione con shelter composto di materiale vegetale e quadrotto pacciamante (Fonte: Vivai Toso Orlando)

Per poter consentire la messa a dimora delle nuove piantine si procederà ad una pulizia tramite sfalcio e trinciatura della vegetazione lungo tutta la fascia che ospiterà il filare. Seguirà la piantumazione di piantine di 1-2 anni di età. Ogni pianta sarà messa a dimora con un disco pacciamante, uno shelter e un tutore di sostegno. Gli shelter utilizzati saranno biodegradabili, composti da fibre vegetali, al fine di evitare la dispersione di plastica all'interno del sito. Lo stesso schema verrà seguito per tutte le zone boschive indicate in Figura 7.

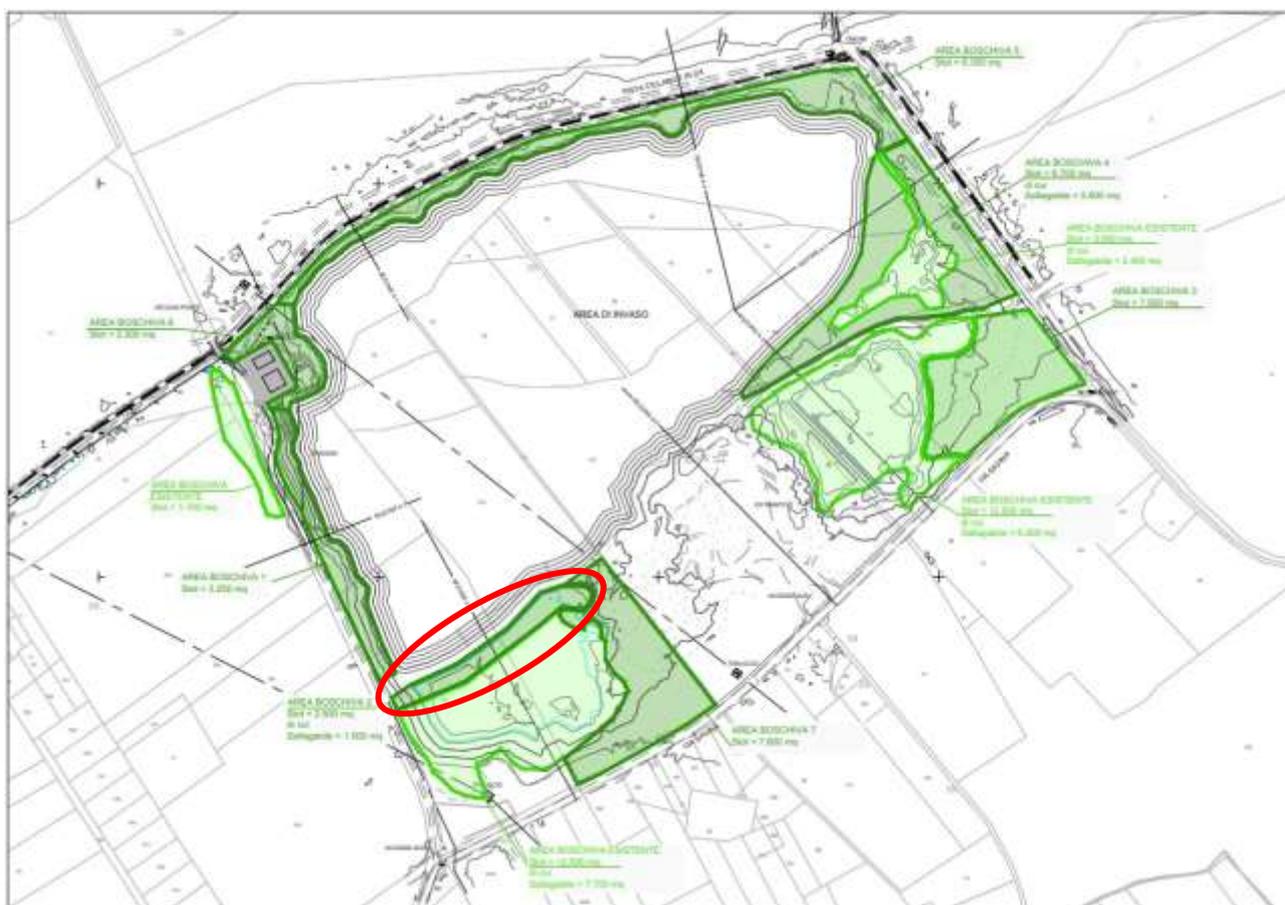
Figura 12 – Individuazione area boschiva 2

L'area boschiva 2 è collocata lungo la sponda sud-ovest del Lago Azzurro. Quest'area ricade interamente (2.500 m<sup>2</sup>) all'interno dell'habitat 92A0 ed è attualmente boscata (area arancione in *Figura 4*).

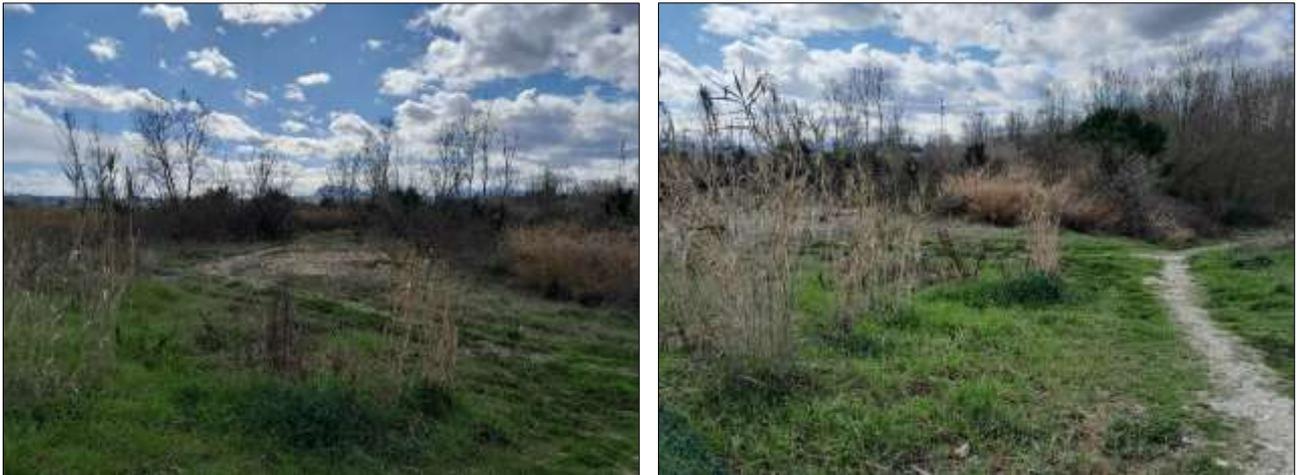
Foto 10 e 11 – Foto che mostrano lo stato attuale dell'area boschiva 3. L'area è attualmente occupata da arbusti, formazioni di cannuccia di palude e rovi.

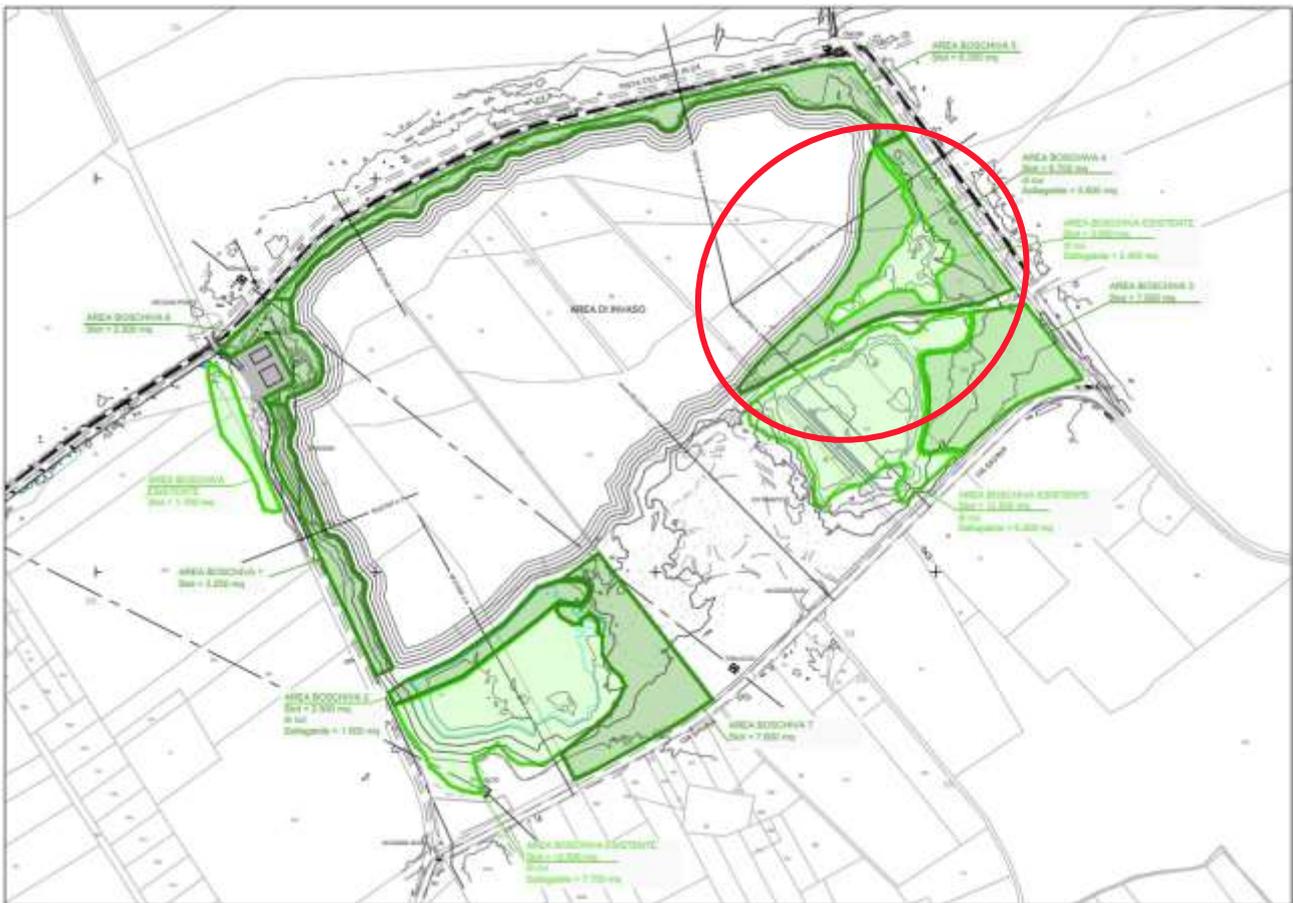
Figura 15 – Individuazione area boschiva 4

L'area boschiva 4 occupa una superficie di 9.700 m<sup>2</sup>, di cui 5.600 m<sup>2</sup> ricadono all'interno dell'invaso e saranno periodicamente sommersi.

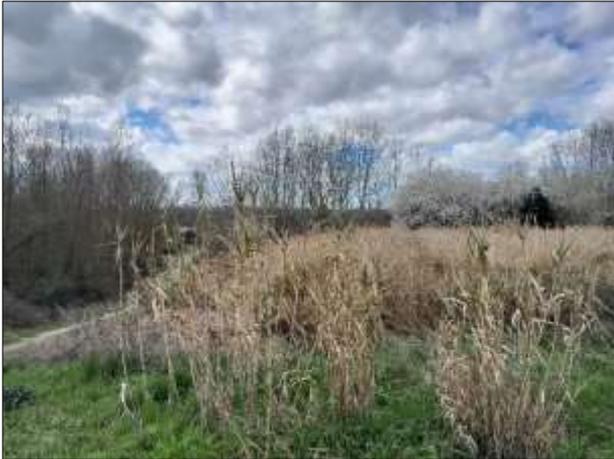
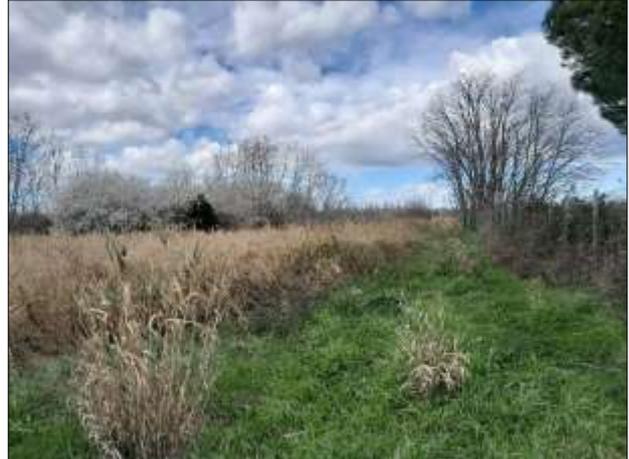
Foto 12 e 13 – Foto che mostrano l'area boschiva 4 allo stato attuale. Si tratta della parte più rilevata dell'area, che non sarà soggetta ad allagamento periodico. Sono visibili ampie formazioni di cannuccia di palude. La foto a destra mostra la recinzione a fianco della quale sarà realizzato il filare di pioppo bianco.

Verrà realizzato un filare di pioppi bianchi, a distanza di 8 m sulla fila, nella parte più esterna a ridosso della recinzione presente, con funzione di schermatura della pista ciclabile presente.

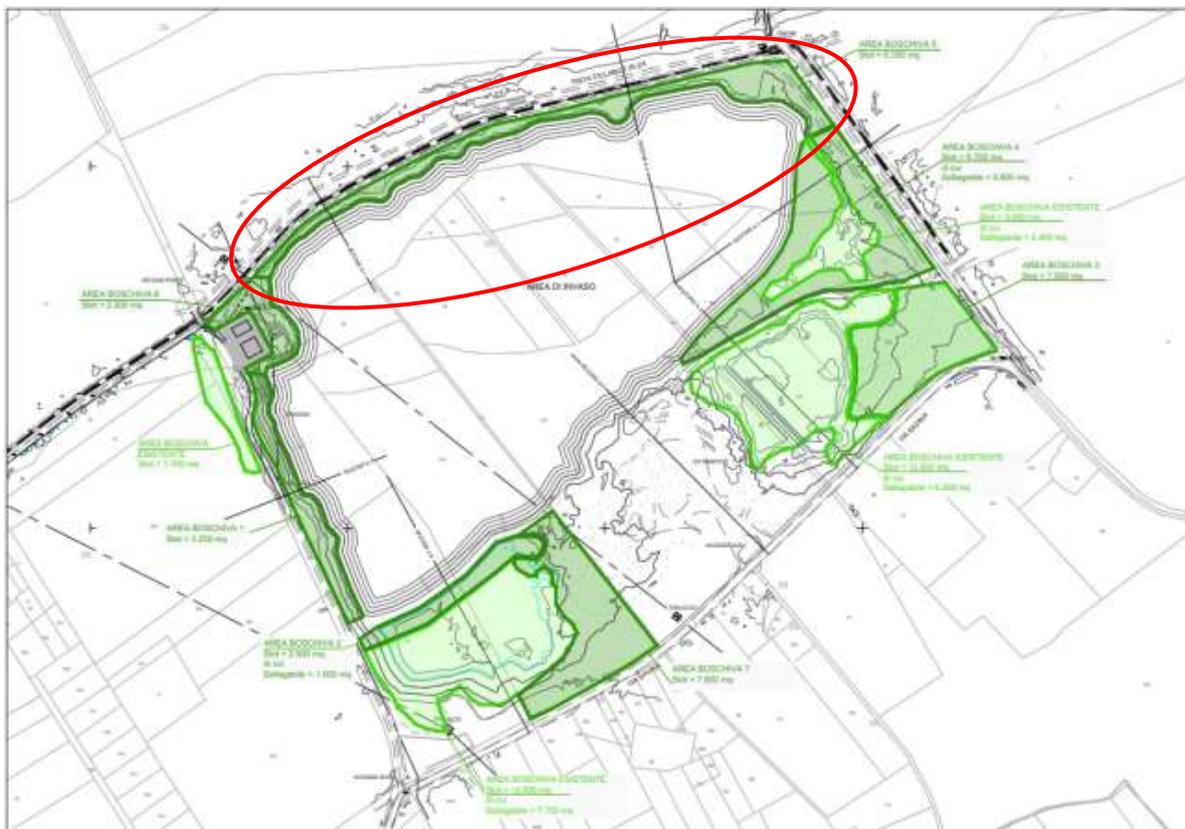
Figura 16 – Individuazione area boschiva 5

Fascia che corre lungo la sponda nord del Lago Azzurro, adiacente al canale consorziale.

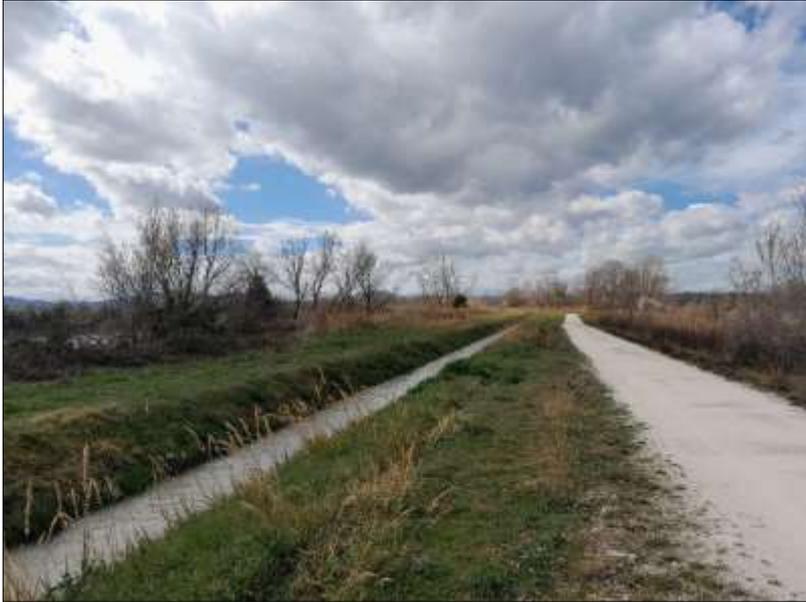
Foto 14 – Foto dell'area boschiva 5. Sulla destra è visibile la pista ciclabile e sul lato sinistro il canale consorziale, a sinistra del quale verrà realizzato il filare di pioppo bianco.

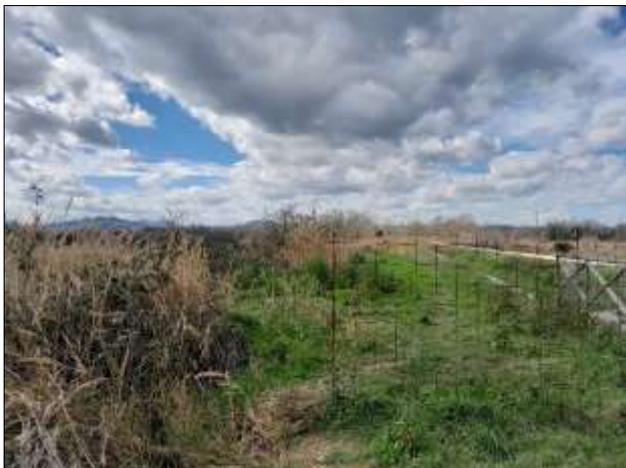
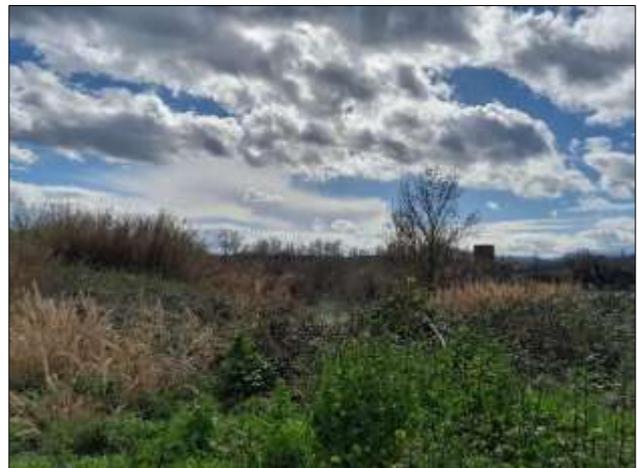
Foto 15 e 16 – Angolo a nord-est del Lago Azzurro all'interno dell'area boschiva 5. In questa zona verranno piantumati alberi e arbusti.

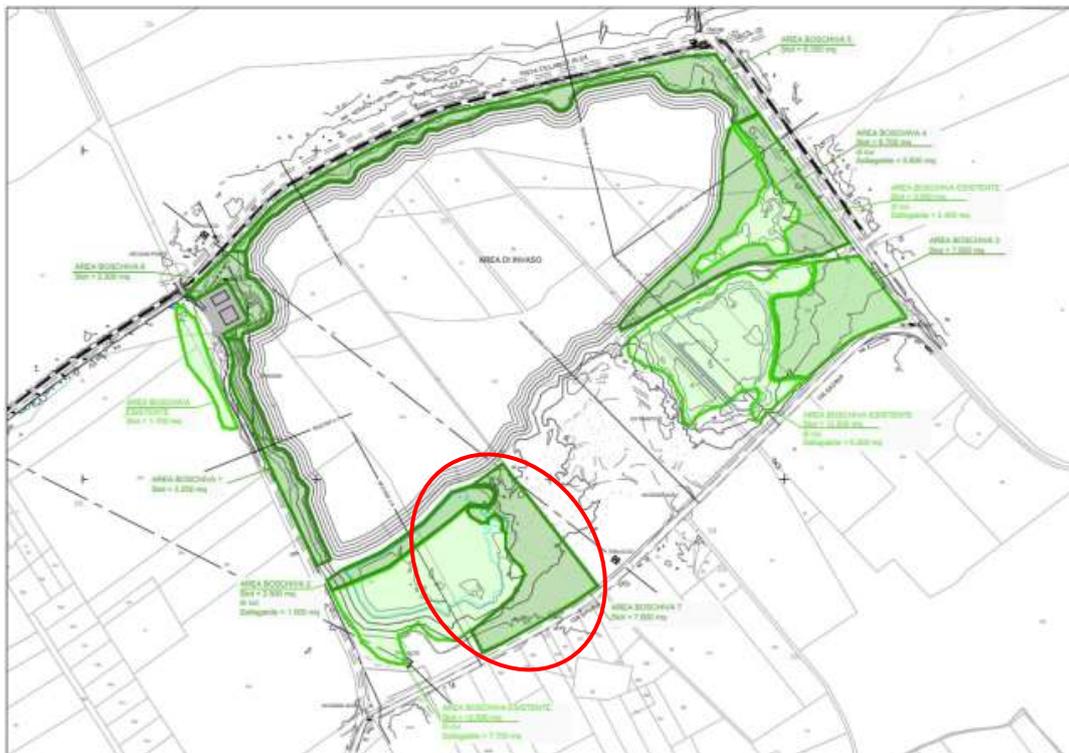
Figura 18 – Individuazione area boschiva 7

Area collocata nella zona a sud del Lago Azzurro, con una superficie di 7800 m<sup>2</sup>.  
L'area è attualmente occupata da arbusti e rovi ed è adiacente alla Via Savina.

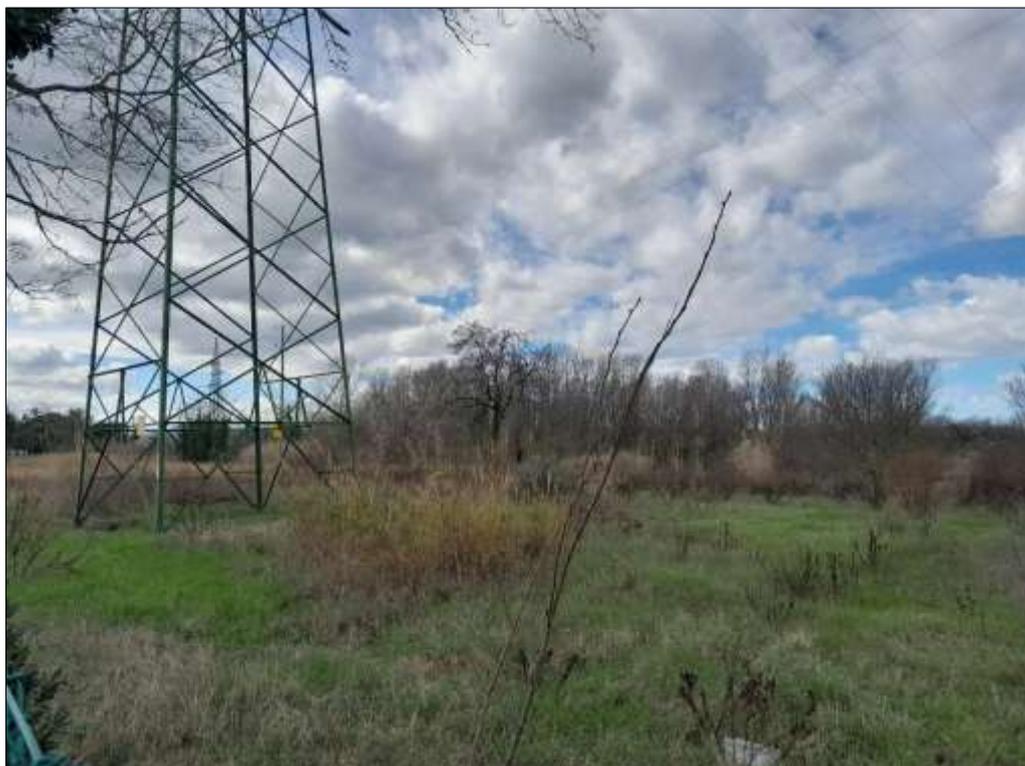
Foto 17 – Area boschiva 7. Sono visibili formazioni arbustive.

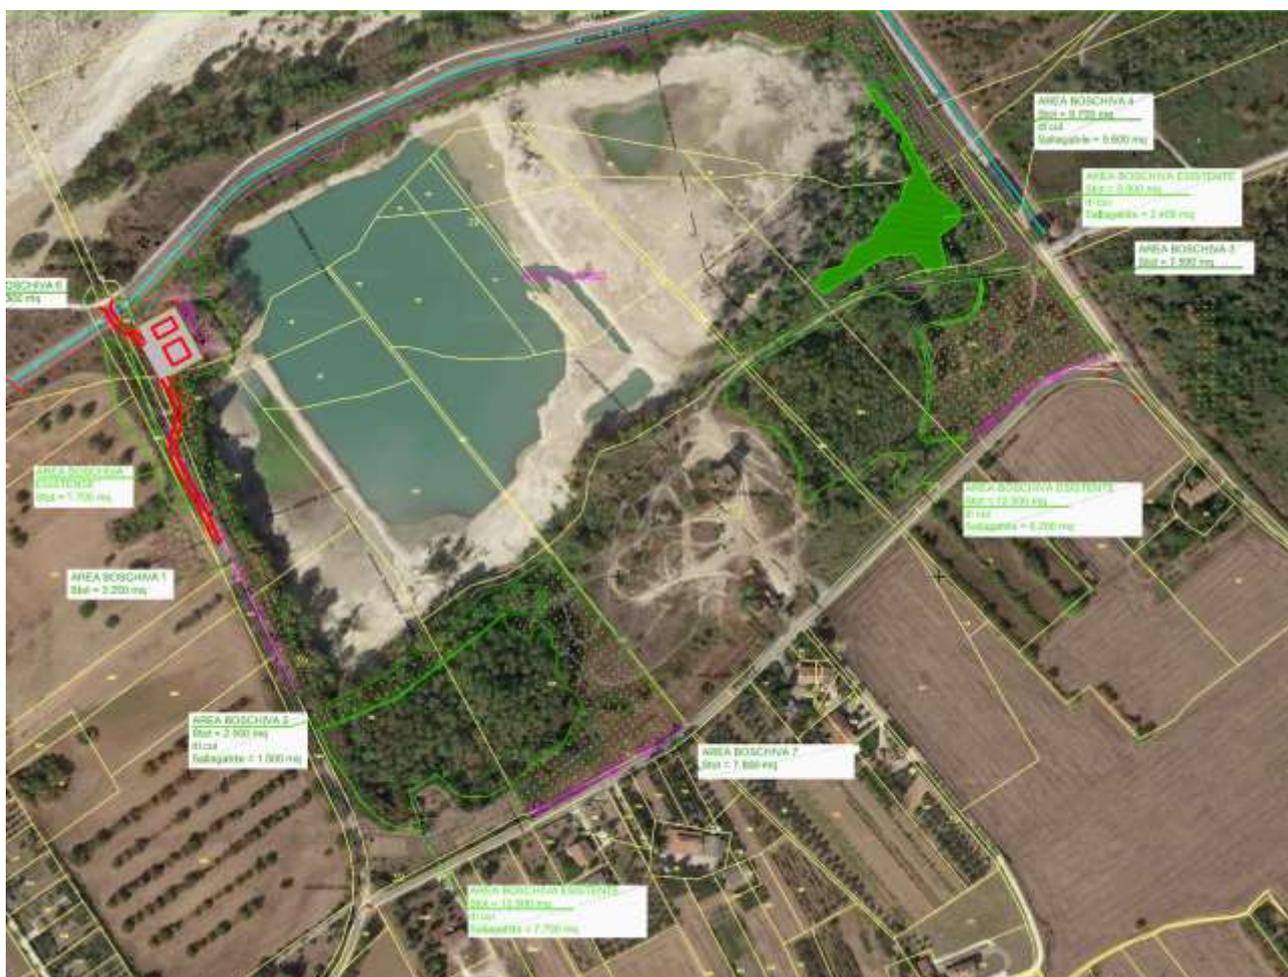
Figura 19 – Schema complessivo degli interventi di piantumazione proposti nelle diverse aree.

Di seguito è riportato uno schema complessivo dell'area che mostra gli interventi di mitigazione proposti. Nelle diverse aree boschive sono mostrati gli alberi (indicati con pallino verde) e gli arbusti (indicati con pallino fucsia) che verranno piantumati con i diversi sesti di impianto. Le siepi e i filari arborei di pioppi sono indicati con linee fucsia.

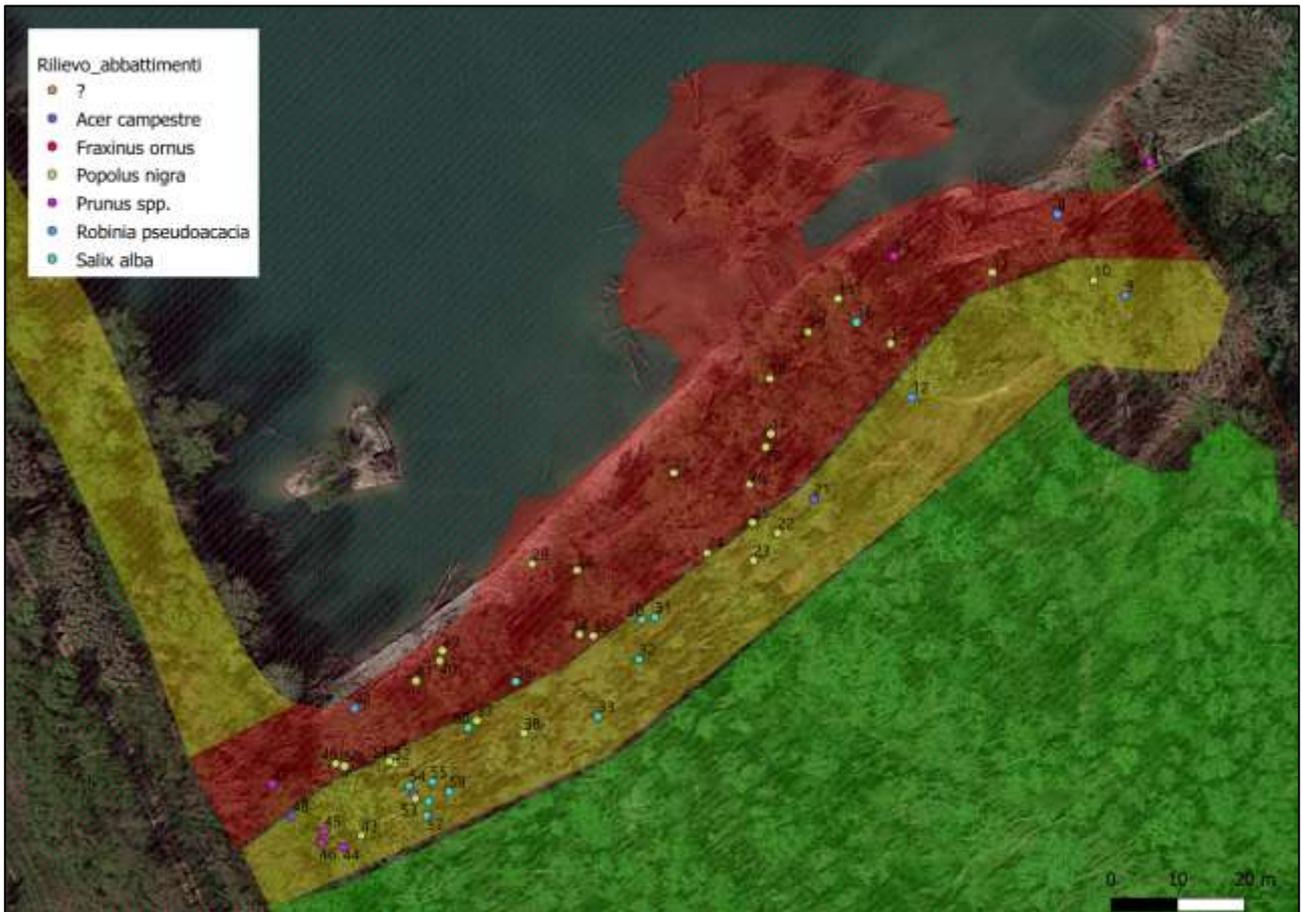
Di seguito si riporta il rilievo effettuato all'interno delle aree che saranno interessate da abbattimenti all'interno della sottoarea 2 (vedi *Figura 5*). Data la fittezza del bosco e l'impossibilità di rilevare ogni singolo esemplare che verrà probabilmente abbattuto, si è deciso di rilevare solamente alcuni degli esemplari di maggiori dimensioni (diametro > 40 cm). Per il rilievo si è utilizzata l'applicazione Locus Gis, che ha permesso di effettuare anche una geolocalizzazione degli alberi rilevati.

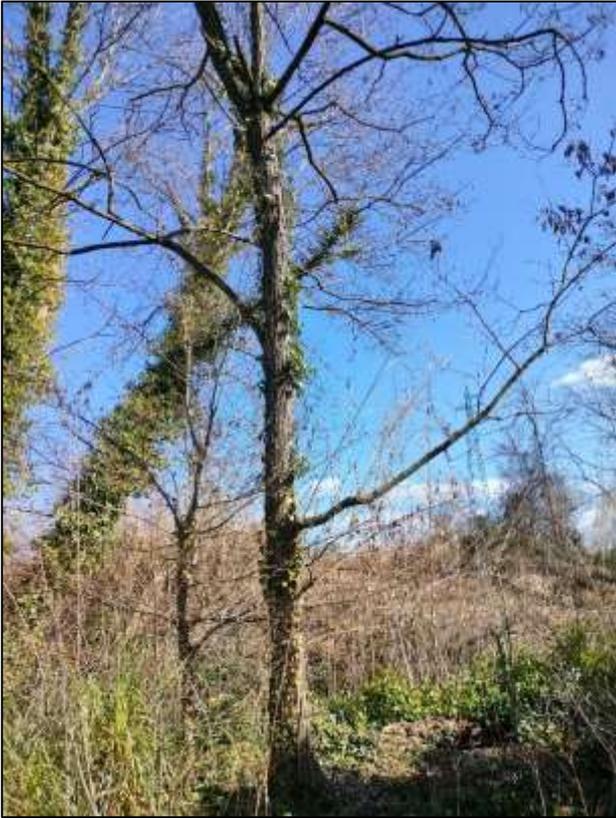
*Id. 9 – Robinia pseudoacacia. Esemplare cresciuto al limitare del bosco. Si tratta di una specie alloctona invasiva. Esemplare parzialmente infestato da edera.*

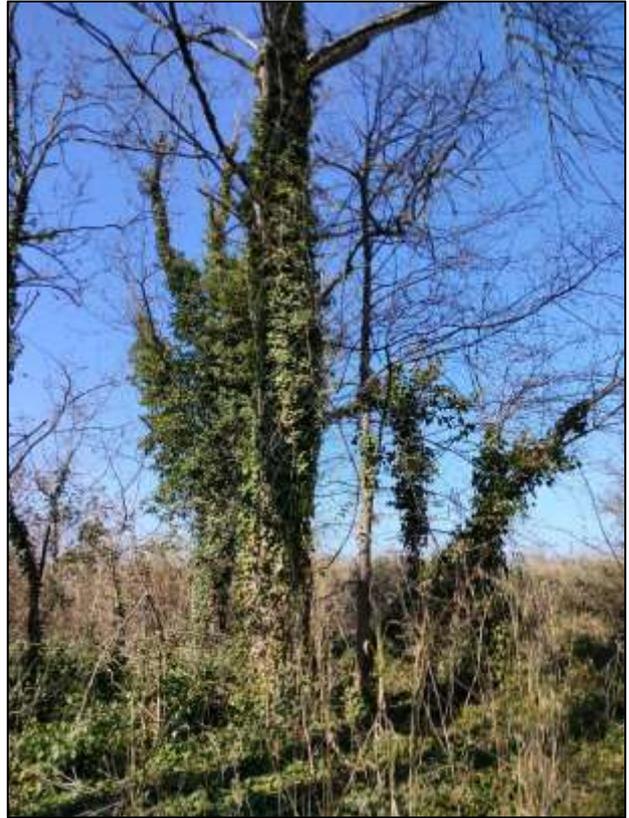
*Id. 10 – Populus nigra. Esemplare di pioppo nero infestato da edera e vitalba.*

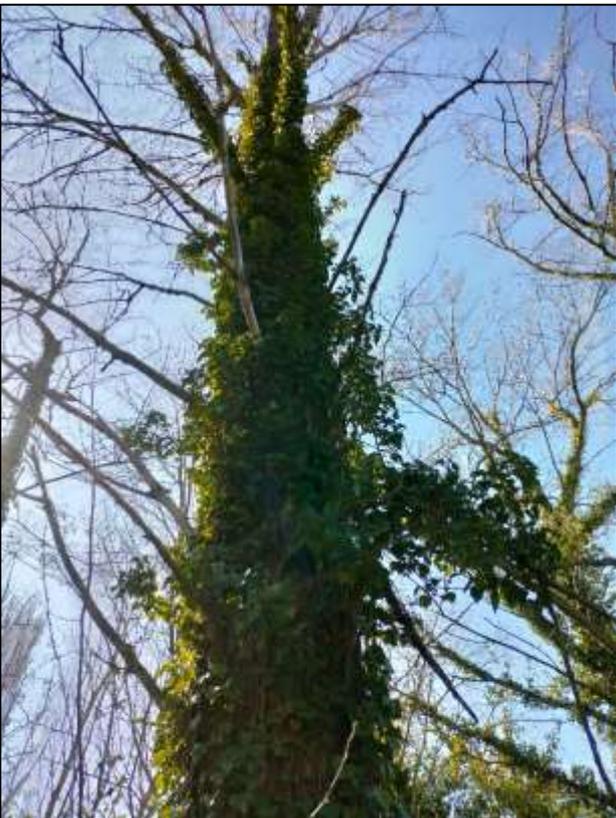
*Id. 13 – Populus nigra. Esemplare di grandi dimensioni infestato da edera. Alcuni rami appaiono secchi.*

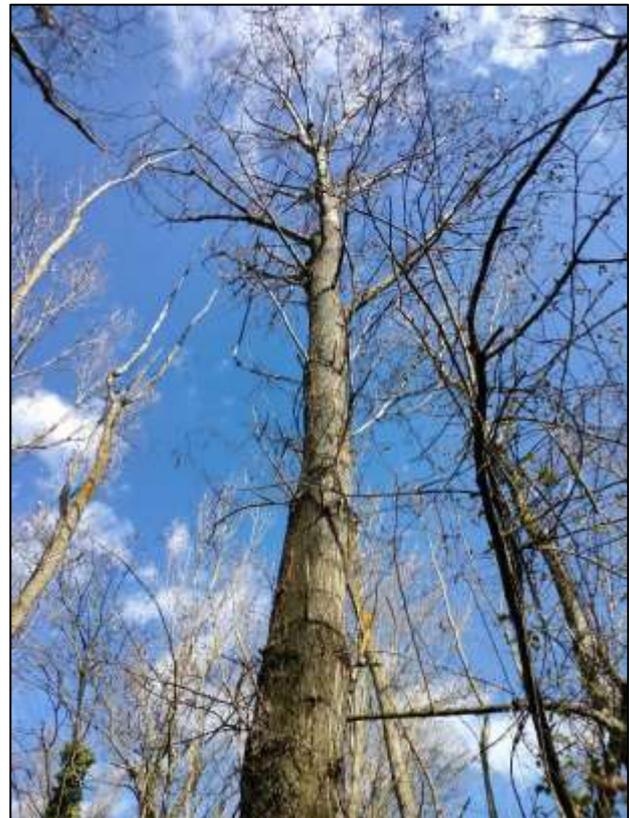
*Id. 26. – Populus nigra. Esemplare di pioppo. Lo stato fitosanitario nel complesso risulta buono.*

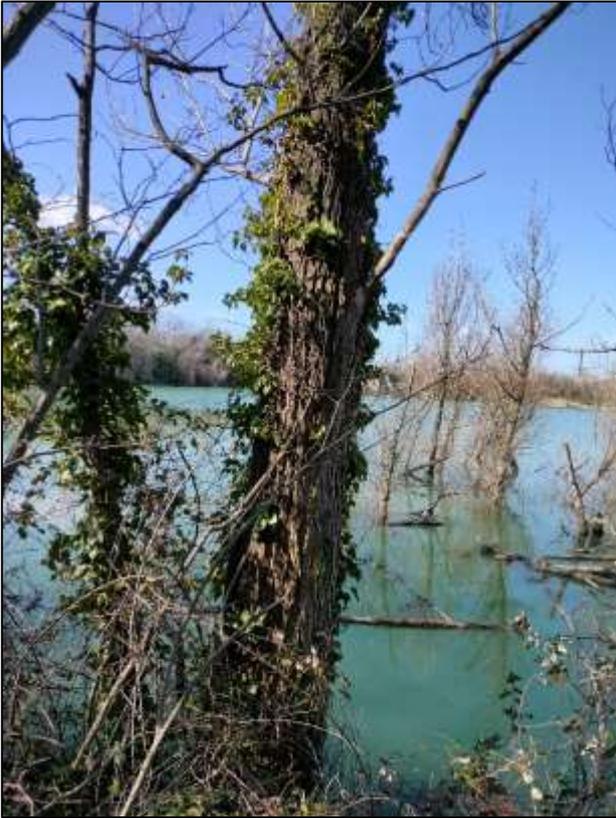
*Id. 15 – Populus nigra. Esempio di pioppo nero sulla sponda del lago. Presenta alcuni rami secchi ma nel complesso lo stato fitosanitario è buono.*

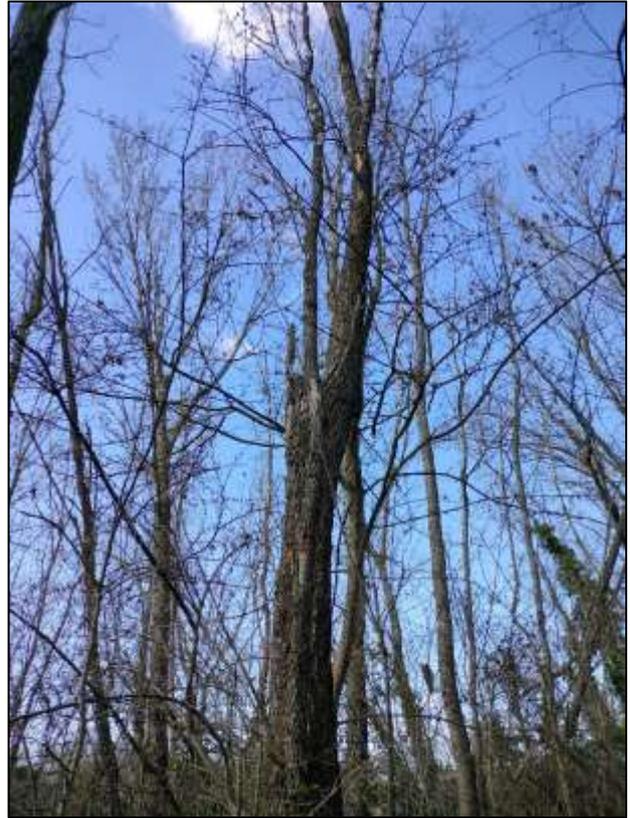
*Id. 21 – Acer campestre. Esempio di acero di dimensioni notevoli. Lo stato fitosanitario non è buono. Alcune delle branche principali appaiono secche e vi sono segni di stroncature. Anche sul fusto vi sono segni di disseccamento con distacco della corteccia.*
