PROGETTO PER LA REALIZZAZIONE
DEL PARCO EOLICO
"MONTE CROCE DI FERRO"

PROGETTO DEFINITIVO
DELL'IMPIANTO, DELLE OPERE CONNESSE E DELLE
INFRASTRUTTURE INDISPENSABILI

**G-R.6 STUDIO GEOLOGICO DI DETTAGLIO
AREA DI CANTIERE**

Revisione 00 d.d. marzo 2023

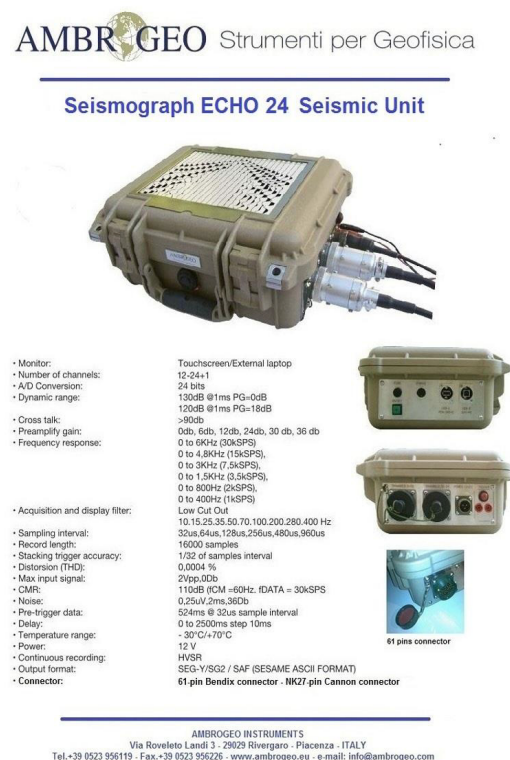
Figura 6.1 – sismografo utilizzato per le tomografie

Le indagini sono state effettuate con SISMOGRAFO AMBROGEO mod. ECHO24/2010 (www.ambrogeo.eu). In *Figura 6.1* è mostrata la scheda tecnica del sismografo utilizzato per questa indagine.

Gli stendimenti sismici a rifrazione sono stati effettuati utilizzando un sismografo ECHO 24/2010 Seismic Unit, attrezzato con 24 geofoni verticali e orizzontali con frequenza propria di 4,5 Hz (Figura 3), disposti ad interassi di 5 m per una lunghezza totale di ogni stesa di 115 m (Figura 6.3).
