## PROGETTO DEFINITIVO DELLA SECONDA LINEA TRANVIARIA DI BOLOGNA (TRATTO NORD LINEA VERDE)

Relazione tecnica - interventi sul muro storico di via Bassanelli

COMUNE DI BOLOGNA  
SETTORE MOBILITA' SOSTENIBILE E INFRASTRUTTURE

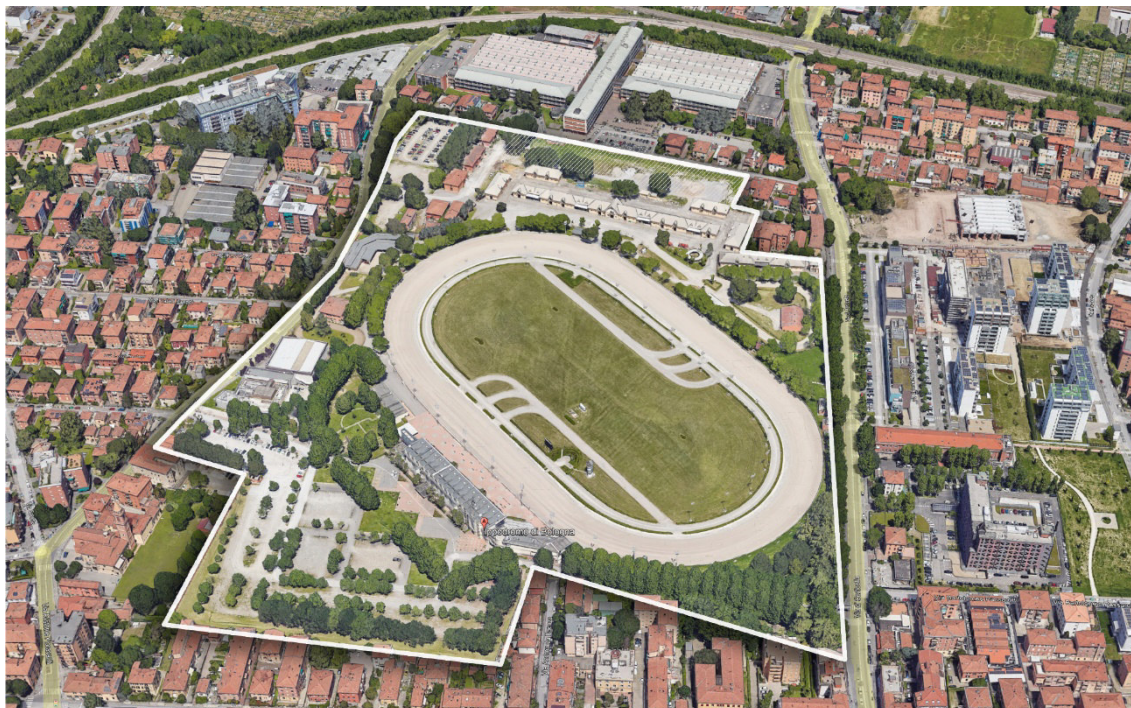
L'ippodromo è localizzato all'interno del quartiere della Bolognina e occupa un'area di 15 ettari di terreno contenuti tra via di Corticella e via dell'Arcoveggio; nell'assetto attuale del compendio l'Ovale della pista, sistemato con l'asse maggiore secondo la direttrice est-ovest occupa la maggior parte dell'area e i fabbricati del complesso originale, anche se in parte rimaneggiati, sono tutt'ora presenti. Dal 1950 al 1963 fu costruito un edificio con il ristorante panoramico a lato est della Tribuna, da 1967 al 1969 fu effettuato il rifacimento della pista e furono costruiti i nuovi Box; in questi anni e per poco tempo si è deciso di aprire al pubblico l'area verde ed il parco giochi. Negli anni '80-'81 il complesso annota il restauro del fabbricato Colónico e la costruzione di una Palazzina polivalente e l'edificio ospitante gli uffici della Società Cesanate.

Figura 2.2 – Vista aerea del Complesso dell'Ippodromo

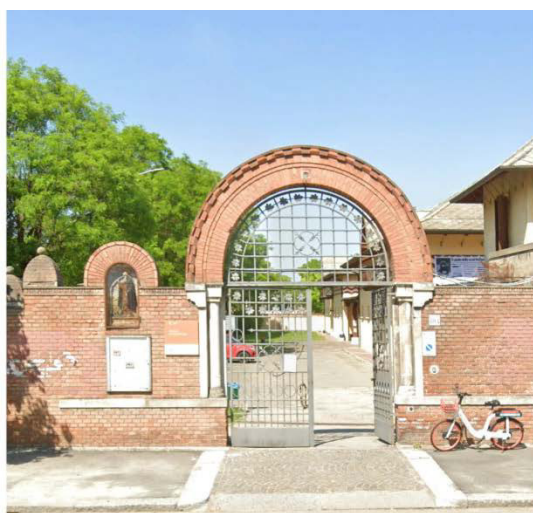
Muro di cinta e Portale di ingresso Biblioteca su via di corticella

Su via di Corticella sono presenti tre cancelli; l'ingresso principale, al n. 102, è caratterizzato da tre grandi arcate che inquadrano la cancellata d'ingresso, carrabile al centro, e i due accessi pedonali. Le tipiche linee degli anni '30 sono evidenziate dall'uso della muratura faccia vista con elementi di cotto a decoro delle arcate, dei pilastri e delle murature laterali, nonché elementi di pietra bianca per le colonne, i capitelli e gli altri apparati decorativi che caratterizzano i pilastri che affiancano il cancello principale in ferro battuto arricchita da decori con volute e foglie.

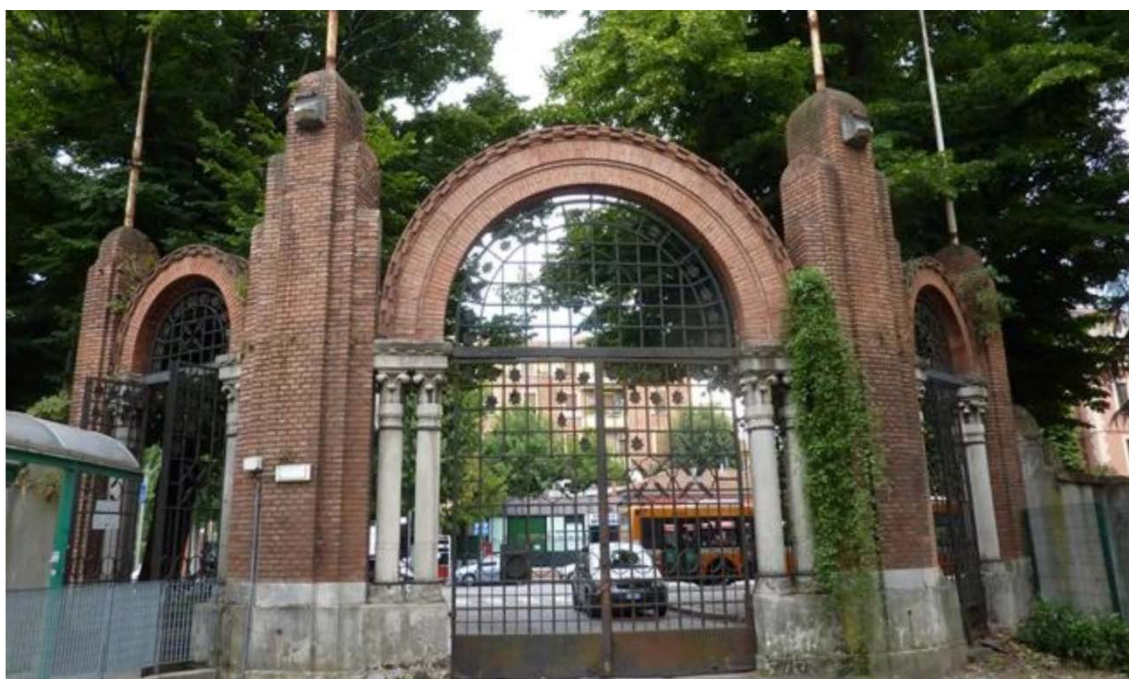
Figura 2.5 – Vista interna del Cancellone Principale

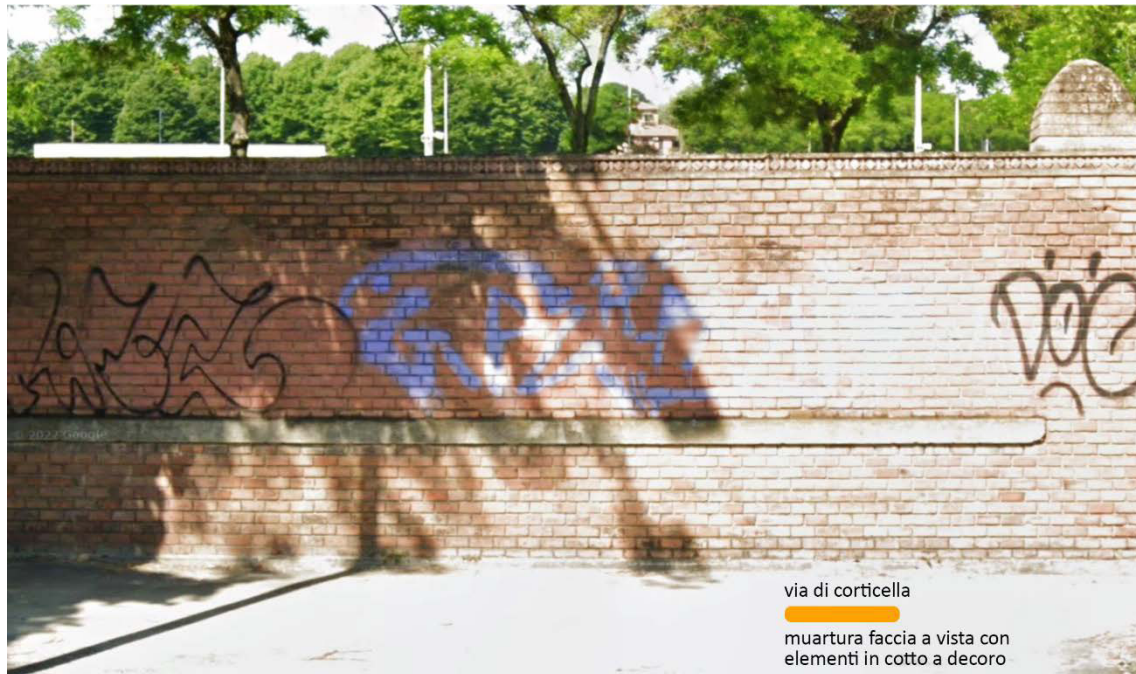
Il muro di recinzione lungo tutta via di Corticella è caratterizzato dagli elementi in cotto e dai pinnacoli in muratura che già decorano i tre cancelli; lungo questo tratto troviamo alcune strutture tecnologiche, entrambe a sud del cancello del Popolo, di cui una è la

cabina elettrica degli anni '30 che denuncia la stessa matrice culturale del complesso; l'intero fronte su via di Corticella è stato ristrutturato negli anni '90.

Figura 2.6 – Vista del muro di recinzione su via di Corticella

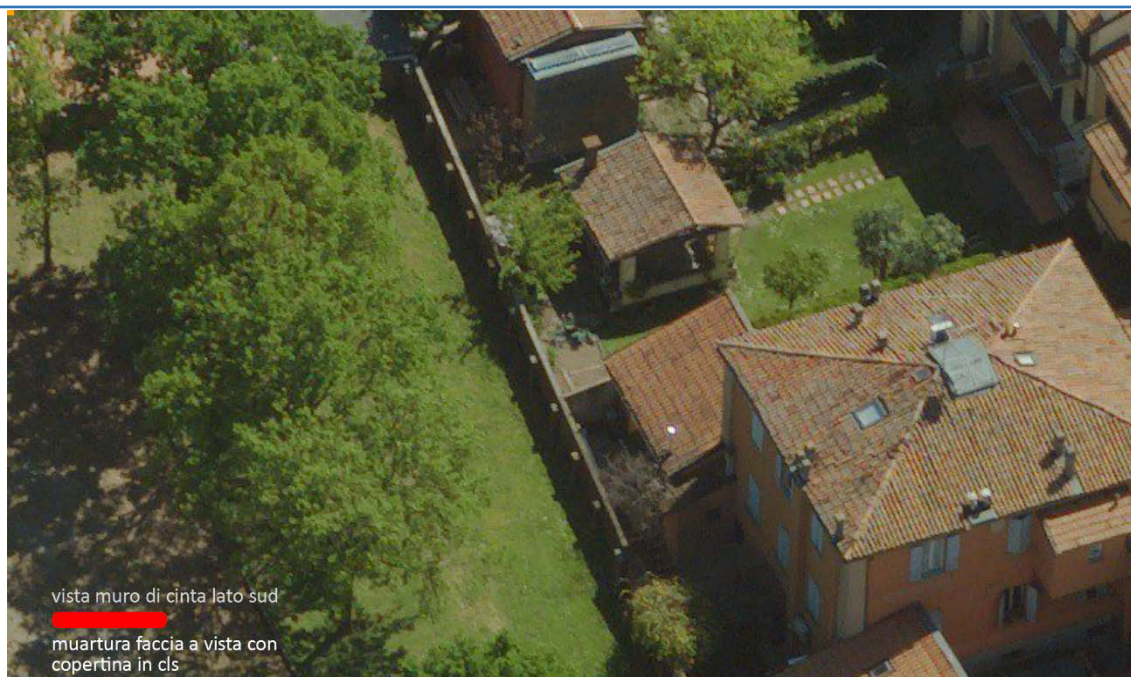
Il fronte chiuso a Sud del Complesso mantiene nella sua totalità la tipologia di muratura in mattoni faccia in vista sormontati da una copertina in cls.

Figura 2.7 – Vista aerea del muro di recinzione a Sud del complesso

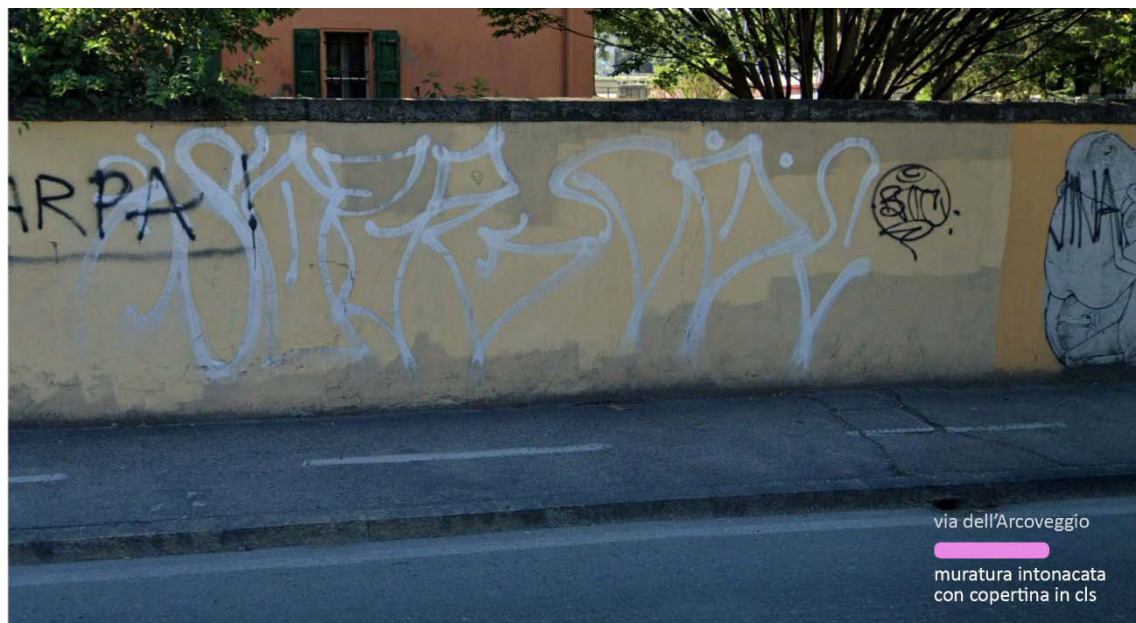
Proseguendo verso nord, sempre su via dell'Arcoveggio, permane il muro di recinzione originario, caratterizzato però da un rivestimento in intonaco tinteggiato (coperto da graffiti), che termina in corrispondenza dell'area U.N.I.R.E.

Figura 2.10 – Vista del muro di recinzione su via dell'Arcoveggio

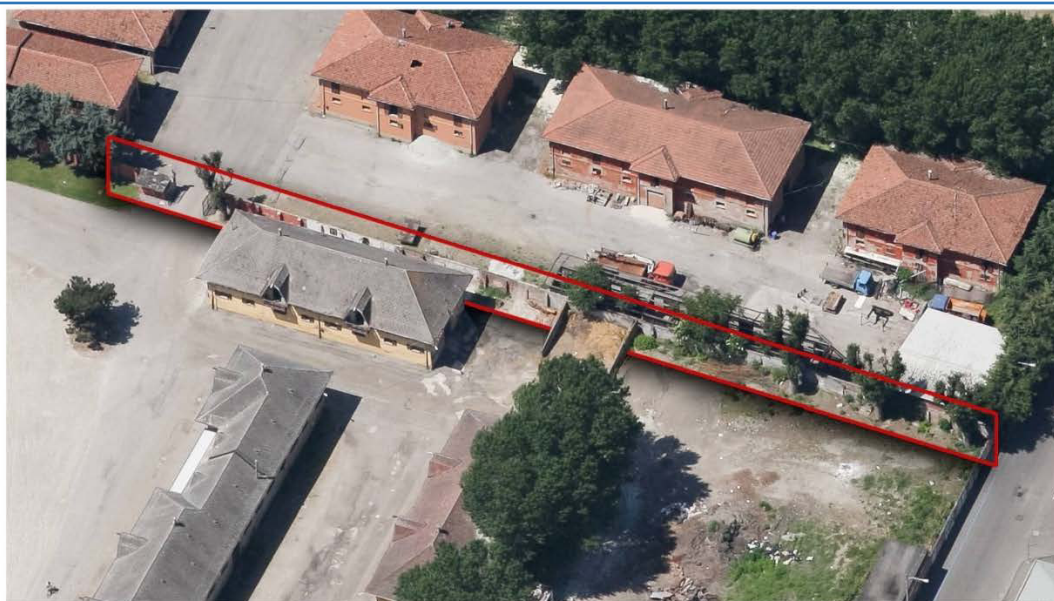
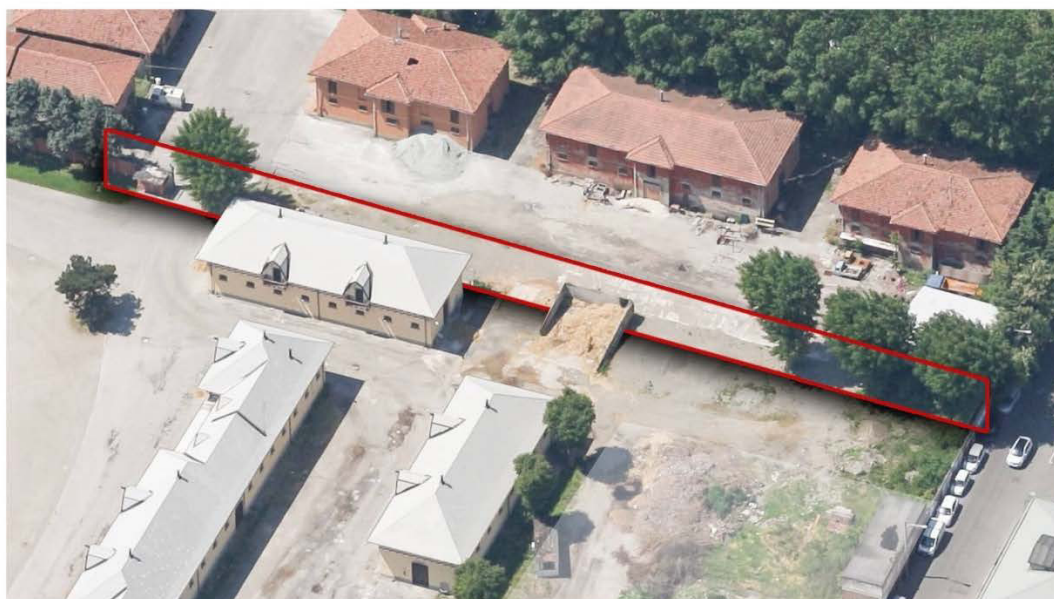
Figura 2.12 – Vista aerea di confronto

Nel 1999, a seguito della costruzione del Centro di Allenamento "Ippocampus", si assiste ad una ridefinizione dell'area con demolizione di alcuni Box posti a nord/ovest, a cui seguiranno demolizioni di porzioni di muro di cinta originario lasciando traccia di quest'ultimo in prossimità dell'accesso alla zona delle Scuderie da via dell'Arcoveggio.

2015  
Vista aerea lato Ovest Scuderia - dettagli del muro di cinta in mattoni a faccia in vista

2016 - vista Ovest  
Demolizione di porzione del muro di cinta lato Ovest

Il muro di cinta su via Bassanelli, indagato nelle pagine che precedono, ha subito nei decenni numerosi rimaneggiamenti e demolizioni parziali (*come da esempio riportato nella fig. 2.12*); il suo valore prevalente è quello testimoniale, differentemente da quello di via di Corticella che denota di certo una maggiore qualità ed attenzione architettonica. L'abbattimento del muro, con la riproposizione della stessa metodologia costruttiva per la definizione del nuovo perimetro più a sud, è una scelta ponderata e giustificata dalla valorizzazione del contesto che l'intervento porta in sé.

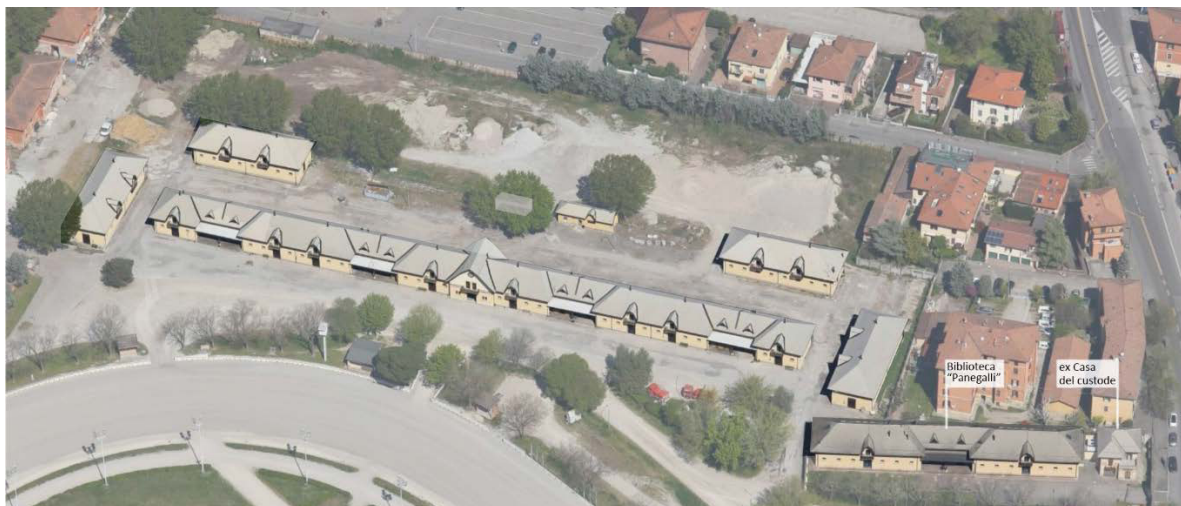
Le caratteristiche principali di queste Scuderie sono date dalla forte pendenza delle coperture, con abbaini triangolari, piccoli terrazzini in legno e l'originale greca gialla e rossa che decora tutti i fronti esterni.

Figura 2.17 – Vista aerea dell'area delle Scuderie

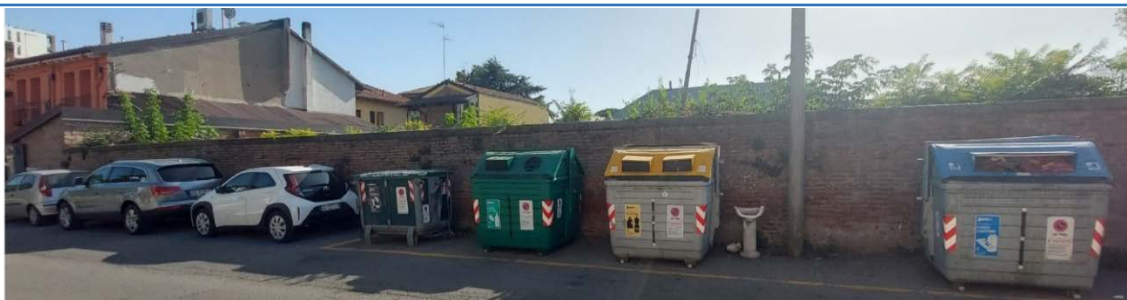
Figura 2.18 – Vista del muro confine di stato di fatto in muratura in mattoni a faccia in vista

Allo stato attuale la muratura originaria in mattoni a faccia vista sormontati da una copertina in cls gettato in opera si presenta direttamente a contatto con l'asfalto della corsia di parcheggio in linea presente per tutta la sua estensione pari a 150 m circa. La muratura, come evidenziato dalla documentazione fotografica presenta in diverse parti patologie come efflorescenze, muffe, distacchi per effetto del gelo, macchie, piante infestanti.

Al degrado materico sopra descritto si aggiungono ulteriori nocuenti derivanti dalla presenza dei contenitori per la raccolta dei rifiuti, di pali dell'illuminazione pubblica, e del manto bituminoso che causa la formazione di pozzanghere a ridosso della muratura (e conseguente infestazione da piante). In più, la prossimità delle auto in sosta è presumibilmente causa di ulteriori problemi per il paramento murario (legati a urti da parte dei veicoli).

Di certo la situazione attuale non valorizza la qualità testimoniale del muro di recinzione originario su via Bassanelli, che oltretutto non presenta le medesime caratteristiche di pregio di quello ancora oggi visibile in via di Corticella.

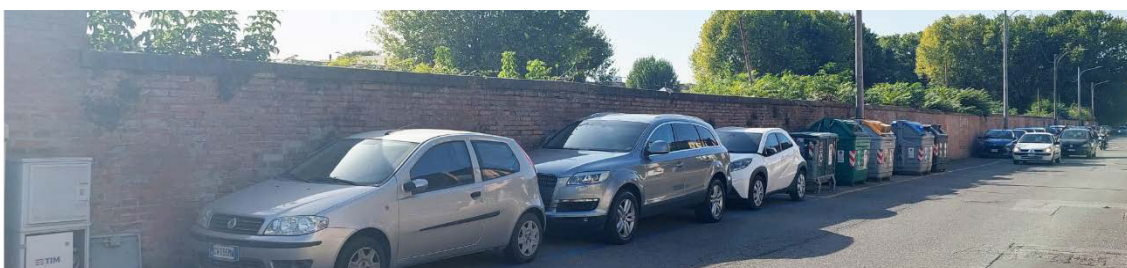
Figura 2.19 – Vista del muro confine di stato di fatto, con dettaglio sulla sosta in linea

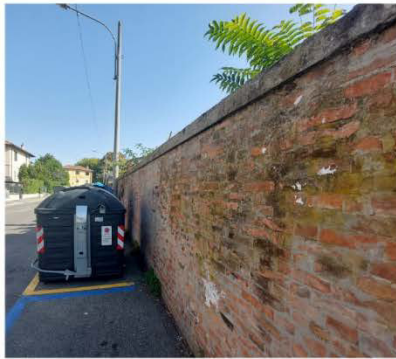
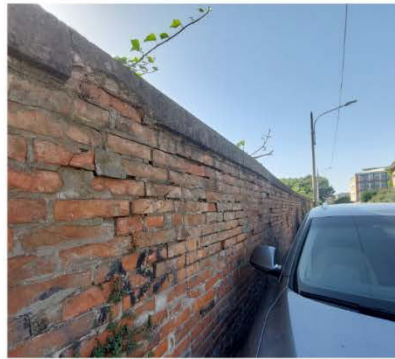
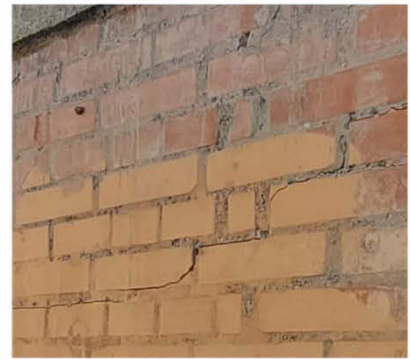
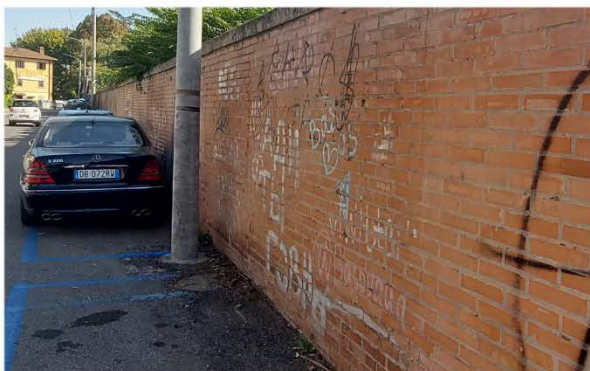
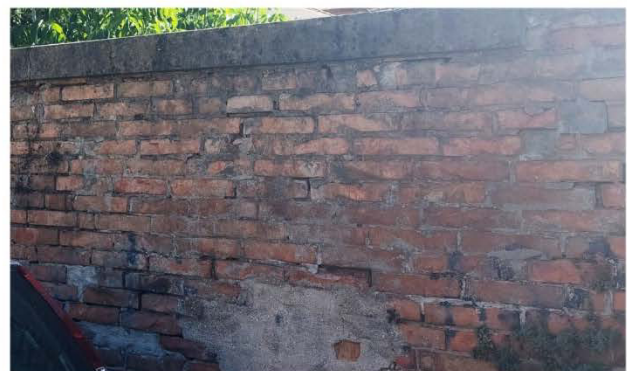
patologie riscontrate

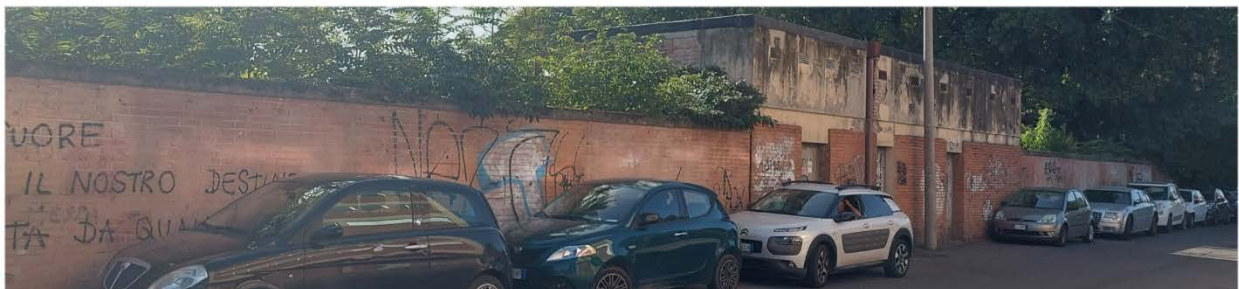
vista della cabina ENEL in sovrapposizione al muro di cinta

All'estremità ovest di tale porzione di muro è presente una cabina ENEL in c.a. di lunghezza 14.60 m; essa è stata costruita sul sedime del muro, con conseguente

demolizione di porzione di esso, ed è caratterizzata, sul fronte strada, da un paramento in mattoni per mimetizzare e dare continuità alla cortina muraria.

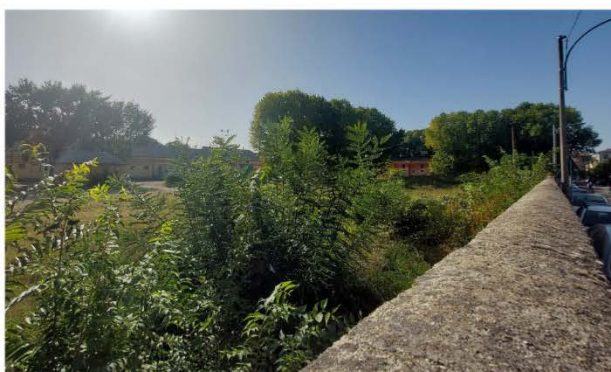
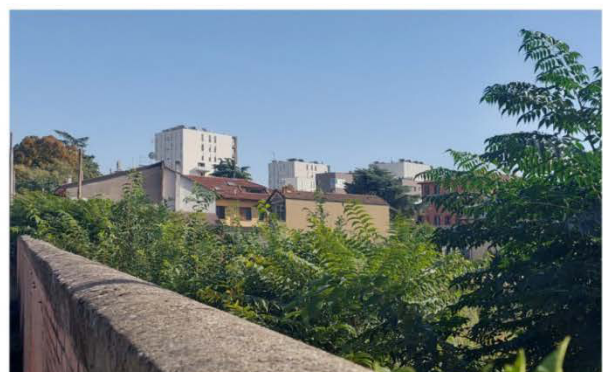
vista lato interno alle scuderie

Figura 2.20 – Documentazione fotografica della cortina muraria su via Bassanelli

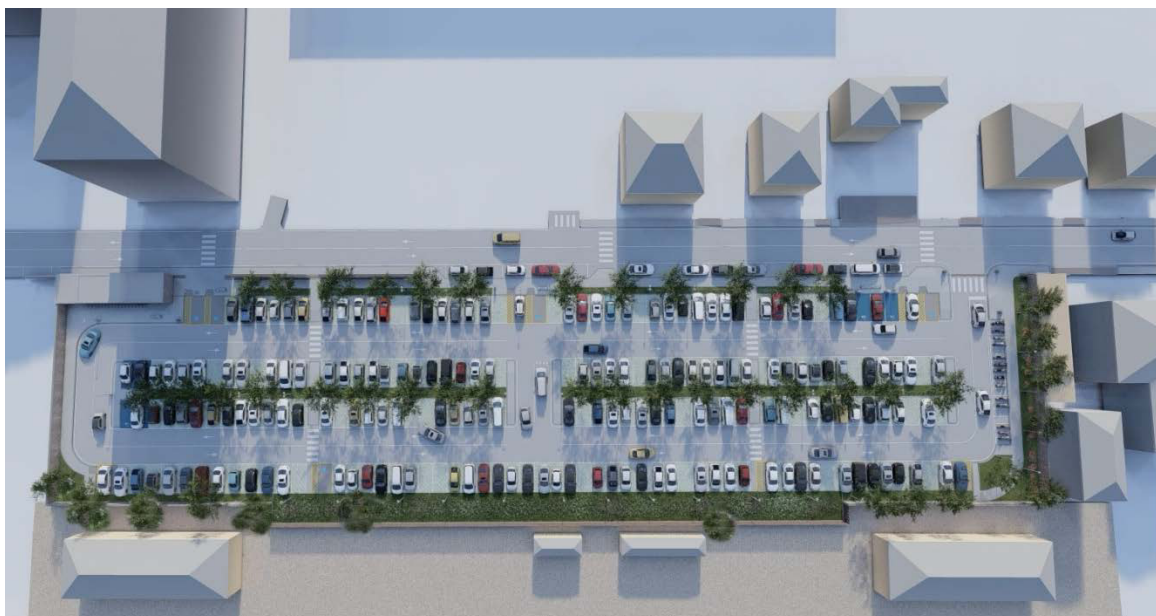
L'abbattimento del muro di cinta su via Bassanelli crea un'apertura prospettica verso le Scuderie dell'Ippodromo, in un gioco di quinte che ne svela alla città le consistenze ed il valore.

Figura 3.1 - vista del nuovo parcheggio

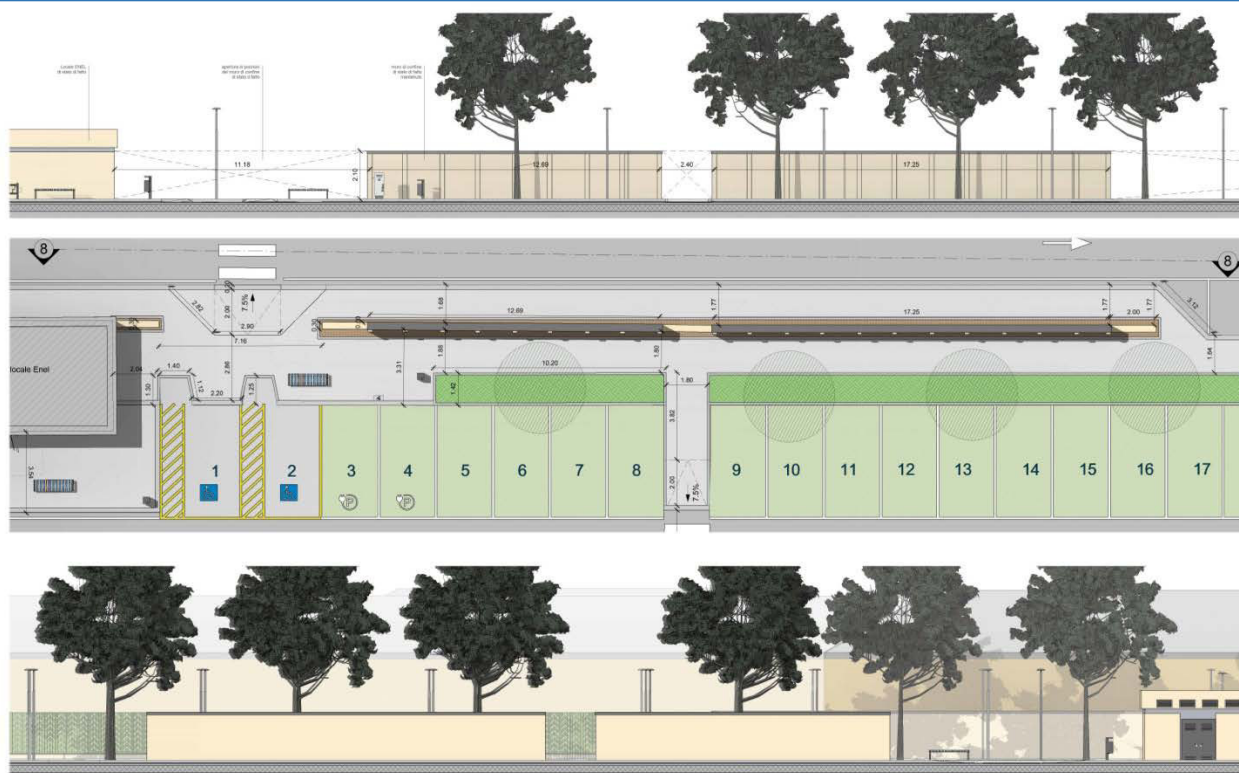
Figura 3.7 - stralcio planimetrico e prospetti della porzione di muratura mantenuta

Le parti di muratura esistente, salvaguardate, vengono mantenute all'interno di specchiature di pavimentazione in asfalto drenante bordate con un cordolo a raso in granito, quest'attenzione deriva dal non perfetto allineamento con il filo del marciapiede e dall'esigenza di dotare la muratura originaria di un adeguato sedime di "alloggio" costituito da una fascia di pavimentazione drenante ecologica effetto "calcestre" di colore chiaro con granulometria fina, ove saranno installati dei corpi illuminanti su entrambe i lati, il tutto contornato da un cordolo in granito a raso di 10 cm che raccorda l'intervento conservativo della muratura originaria e la pavimentazione del marciapiede in autobloccanti in cls.

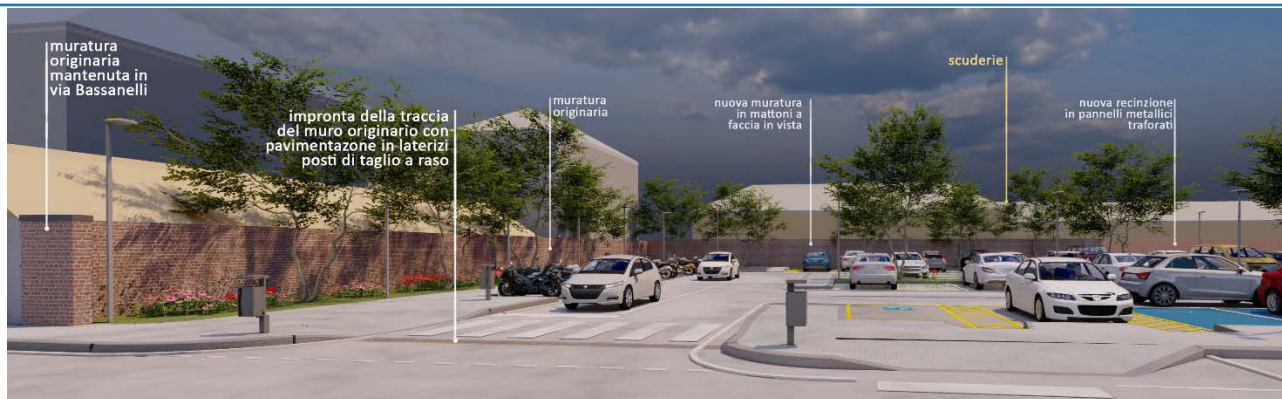
Figura 3.8 - vista dell'ingresso su via Bassanelli

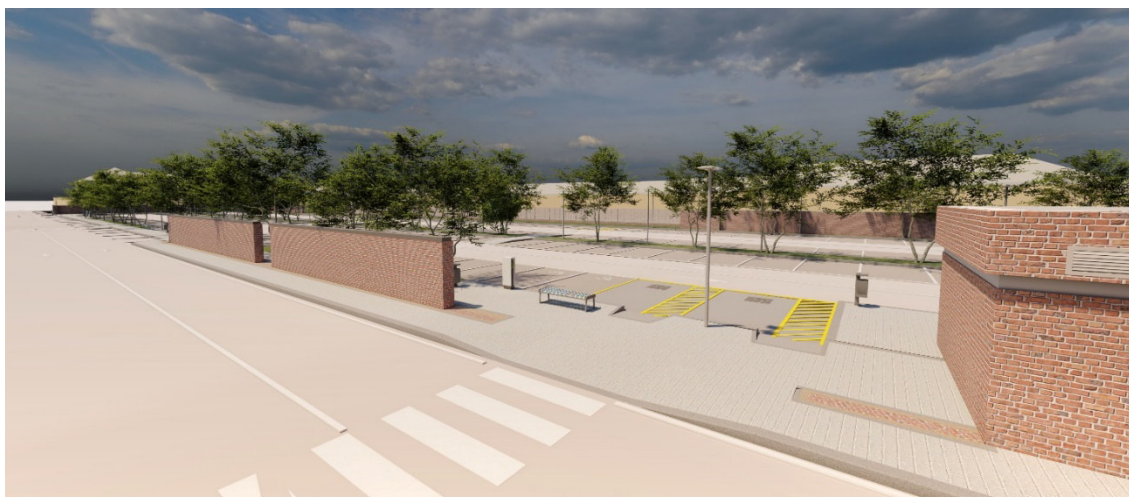
Figura 3.10 - Vista del nuovo attraversamento pedonale a seguito della demolizione del muro.

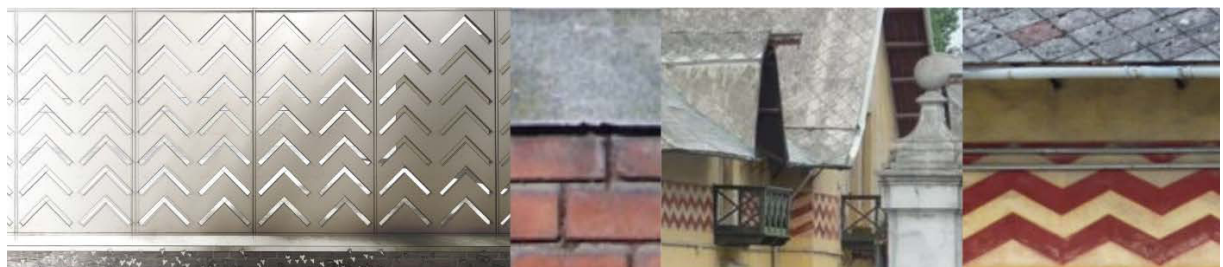
Il nuovo confine a sud è delimitato da un muro in mattoni a due teste sormontato da un cordolo non armato in cls cm. gettato in opera con copertina in cls, sormontato da una recinzione metallica traforata che perimetra un “canale vegetato” atto a soddisfare esigenze idrauliche.

La finitura del pannello in metallo, inteso come un diaframma semitrasparente, che dialoga con le quinte delle scuderie, è stata pensata in Corten, o materiali con finiture che si avvicinino all’effetto materico voluto per armonizzare l’inserimento della recinzione all’interno del contesto storico cercando di dissimulare la sua contemporaneità.

Figura 3.13 - nuova recinzione Sud con le Scuderie sullo sfondo; in primo piano il canale vegetato

La parte centrale del fronte sud, che presenta le Scuderie come sfondo, è caratterizzata da una ringhiera traforata (h 1,80 m) posta su muretto in mattoni a faccia vista alto 44 cm, per un'altezza complessiva di 2,24 m.

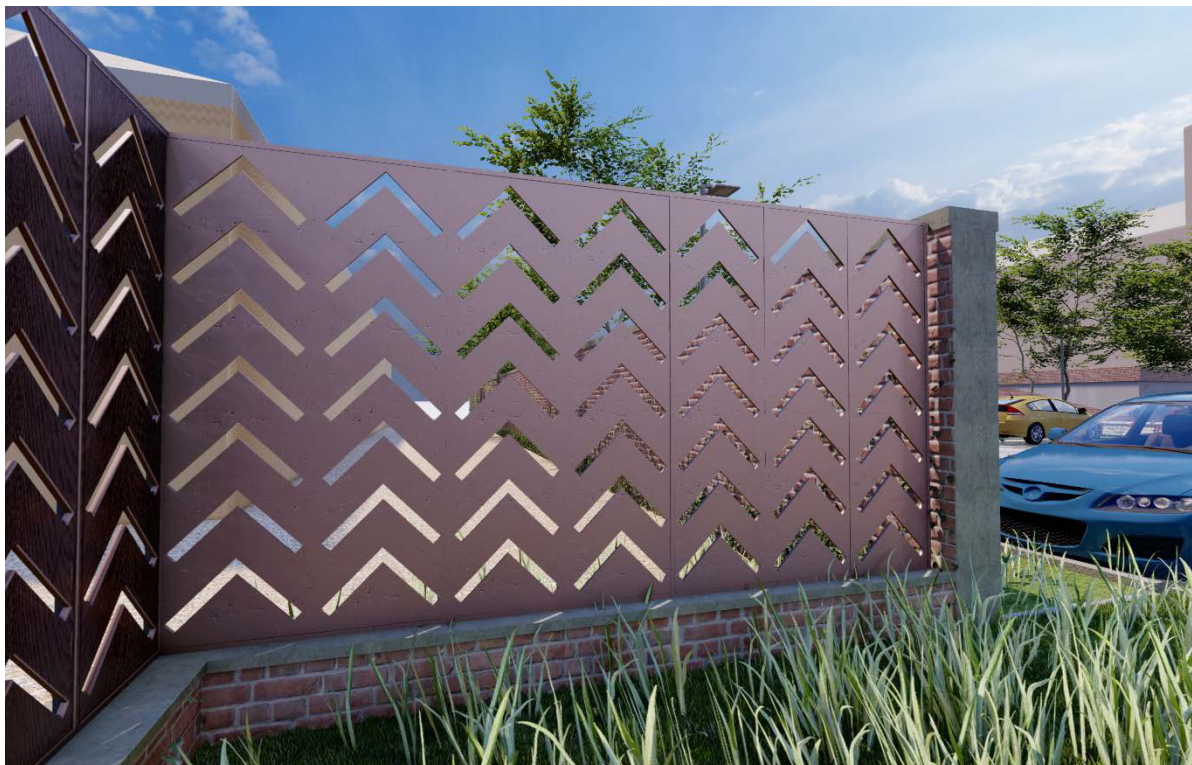
Figura 3.12 - vista della nuova recinzione in pannelli metallici traforati secondo motivo triangolare, su muro in mattoni a faccia in vista
