Il presente documento integra lo Studio di Impatto Ambientale redatto nell'ambito del Provvedimento Autorizzatorio Unico di VIA comprensivo del provvedimento di VIA relativo al progetto di "introduzione nuovo impianto di fusione grasso ed essiccazione cicciolo e modifiche accessorie" localizzato in località Migliarina nel Comune di Carpi (MO), proposto da O.P.A.S. Società Cooperativa Agricola, come espresso nella Richiesta di integrazioni di ARPAE.

In particolare, al punto 23 della richiesta di integrazioni si riporta:

*"Le valutazioni effettuate dal proponente nel paragrafo 1.5.1 – Piano di Gestione del Rischio Alluvioni (P.G.R.A.) del SIA dovranno essere integrate prendendo a riferimento anche gli elaborati inerenti la criticità idraulica del territorio contenuti nel PUG Unione delle Terre d'Argine adottato con Delibera di Consiglio dell'Unione n. 12 del 20/07/2023 (elaborati SICI – Criticità Sismica e Idraulica del Quadro Conoscitivo e tav. VT8); conseguentemente, ove necessario, dovranno essere rivalutati gli impatti dell'intervento sulle matrici di riferimento."*

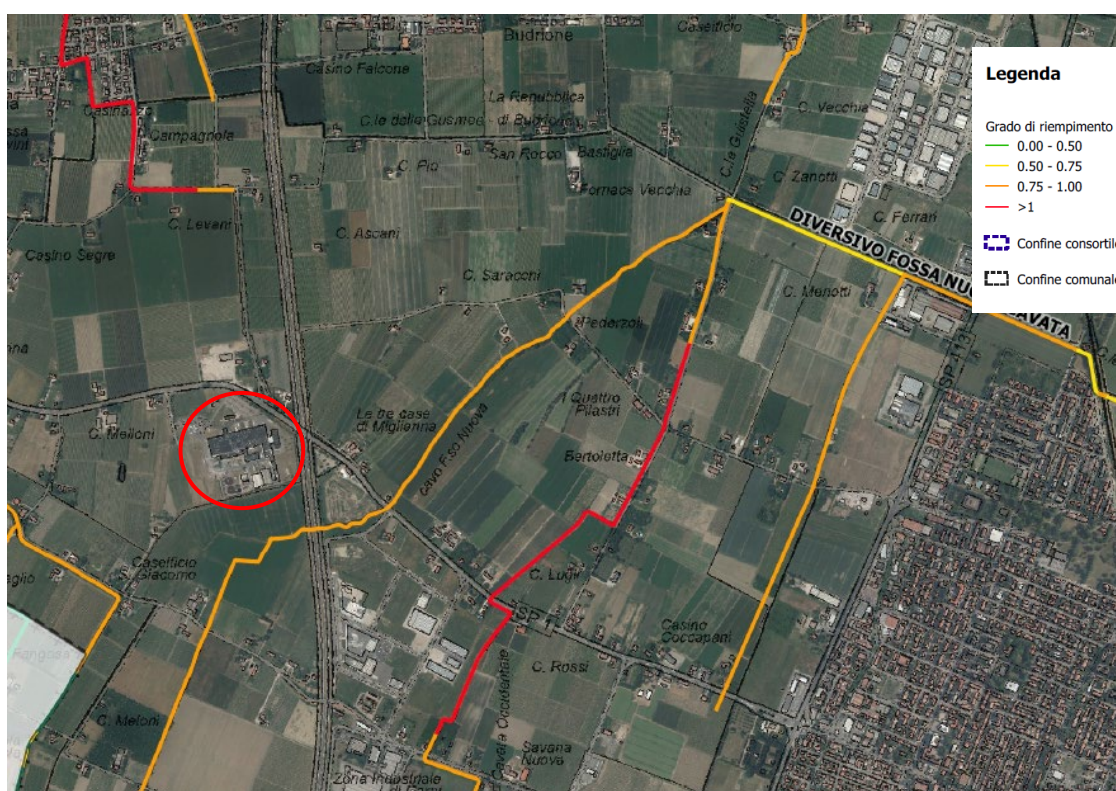
Nel caso in esame, sia per il tempo di ritorno pari a 25 anni che a quello di 50 anni, il tratto di Cavo Fossa Nuova presenta un riempimento compreso tra 0.75 e 1.00.

Dalle immagini riportate in precedenza si evince che il canale di via Guastalla risulta collegato al Cavo di scolo Acque Basse che sostanzialmente presenta sia per il tempo di ritorno di 25 che di 50 anni un grado di riempimento critico, prossimo o superiore all'1.00.

Figura 6 – Estratto C15.6 Modellazioni idrologiche ed idrauliche Tratti critici del reticolo scolante Tempo di ritorno 25 anni - PUG Unione delle Terre d'Argine

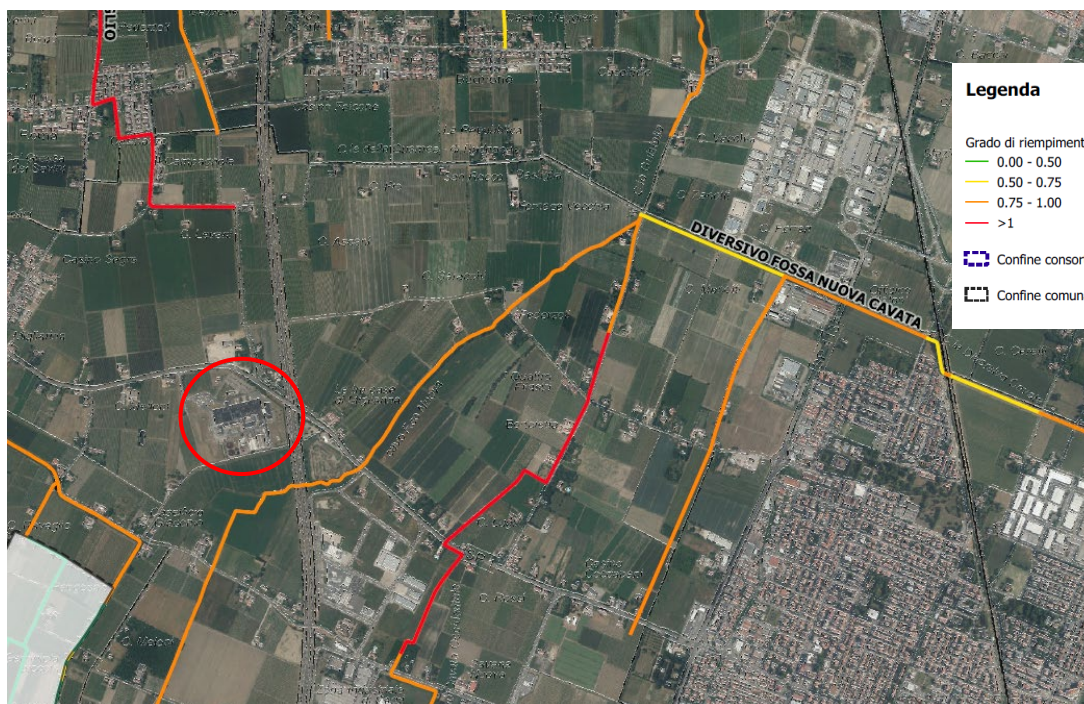
Figura 7 – Estratto CI5.6 Modellazioni idrologiche ed idrauliche Tratti critici del reticolo scolante Tempo di ritorno 50 anni - PUG Unione delle Terre d'Argine

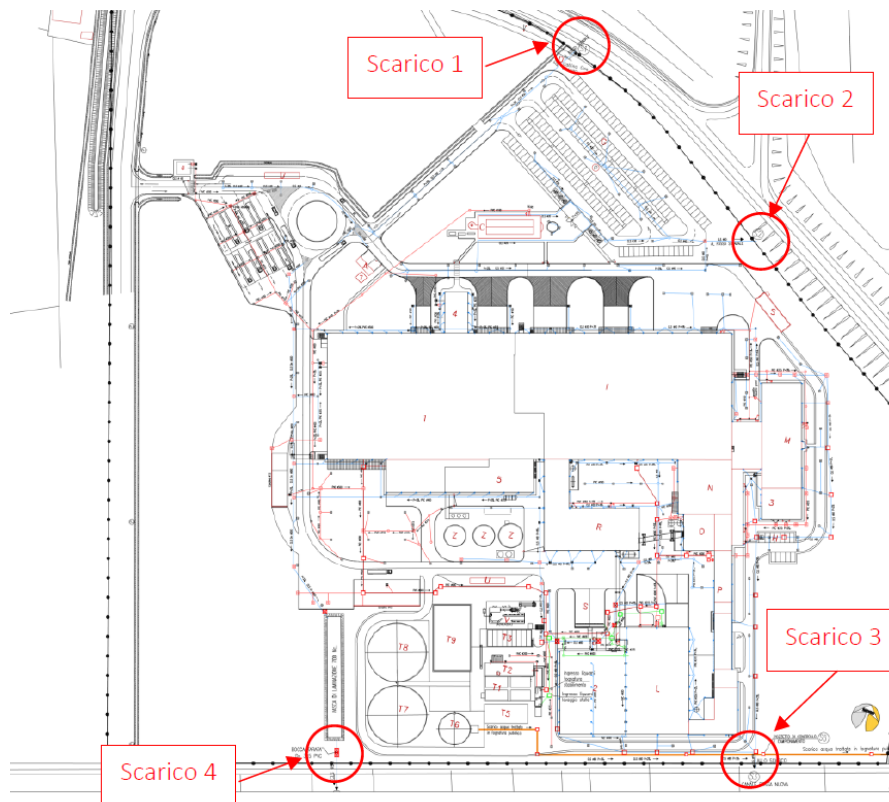
Si evidenzia tuttavia che l'intervento in progetto, come presentato nella Relazione di invarianza idraulica, non andrà a sovraccaricare ulteriormente i canali di scolo. Come già riportato in precedenza, infatti, l'area di studio è fornita di una rete di scolo delle acque meteoriche costituita da 4 scarichi, i numeri 1 e 2 afferenti al fosso di via Guastalla e i 3 e 4 afferenti al Canale Fossa Nuova.

Lo scarico numero 4 è già dotato di vasca di laminazione a monte dello scarico in corpo idrico superficiale, con volume complessivo di 700 m<sup>3</sup>, che risulta correttamente dimensionata. Si prevede la realizzazione di una vasca di laminazione per ciascuno dei tre scarichi rimanenti con le seguenti dimensioni:

- Scarico n.1: 40 m<sup>3</sup>;
- Scarico n.2: 40 m<sup>3</sup>;
- Scarico n.3: 200 m<sup>3</sup>.

Figura 8 – Individuazione degli scarichi in corpo idrico superficiale.
