MICRO-CENTRALINA IDROELETTRICA SUL TORRENTE SCOLTENNA

Località: Traversa idraulica Mulino Camatti

ELABORATO N°. 1/2023 AGGIORNATO 2025
ALLEGATO ALLA REL. DI STABILITA' DELLA SCOGLIERA

PROGETTO DI RIPRISTINO

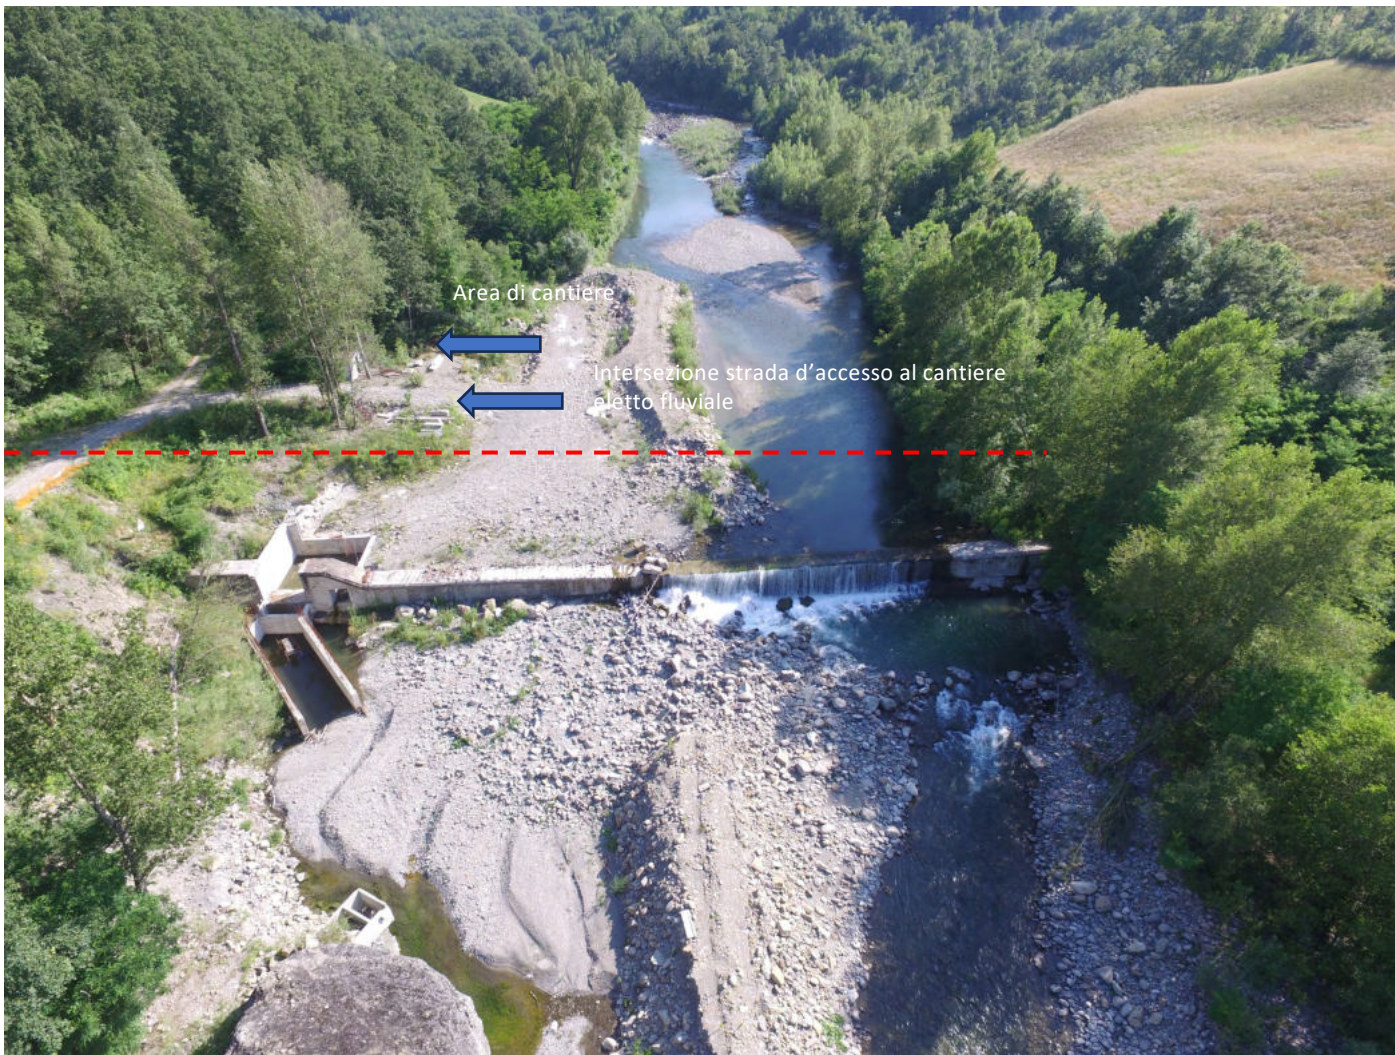
Il corso del T. Scoltenna risulta deviato in sponda destra a seguito dei lavori di realizzazione del cantiere non ancora terminato. In Tav 7 È stata rappresentata approssimativamente l'attuale configurazione dell'alveo oltre alla soluzione di ripristino finale al centro del letto fluviale

In rosso la linea dell'azione 1-1 di tav. 7 bis

E' possibile notare che in questo tratto la scarpata risulta con una pendenza non problematica, non sono presenti cedimenti o distacchi di porzioni di terreno

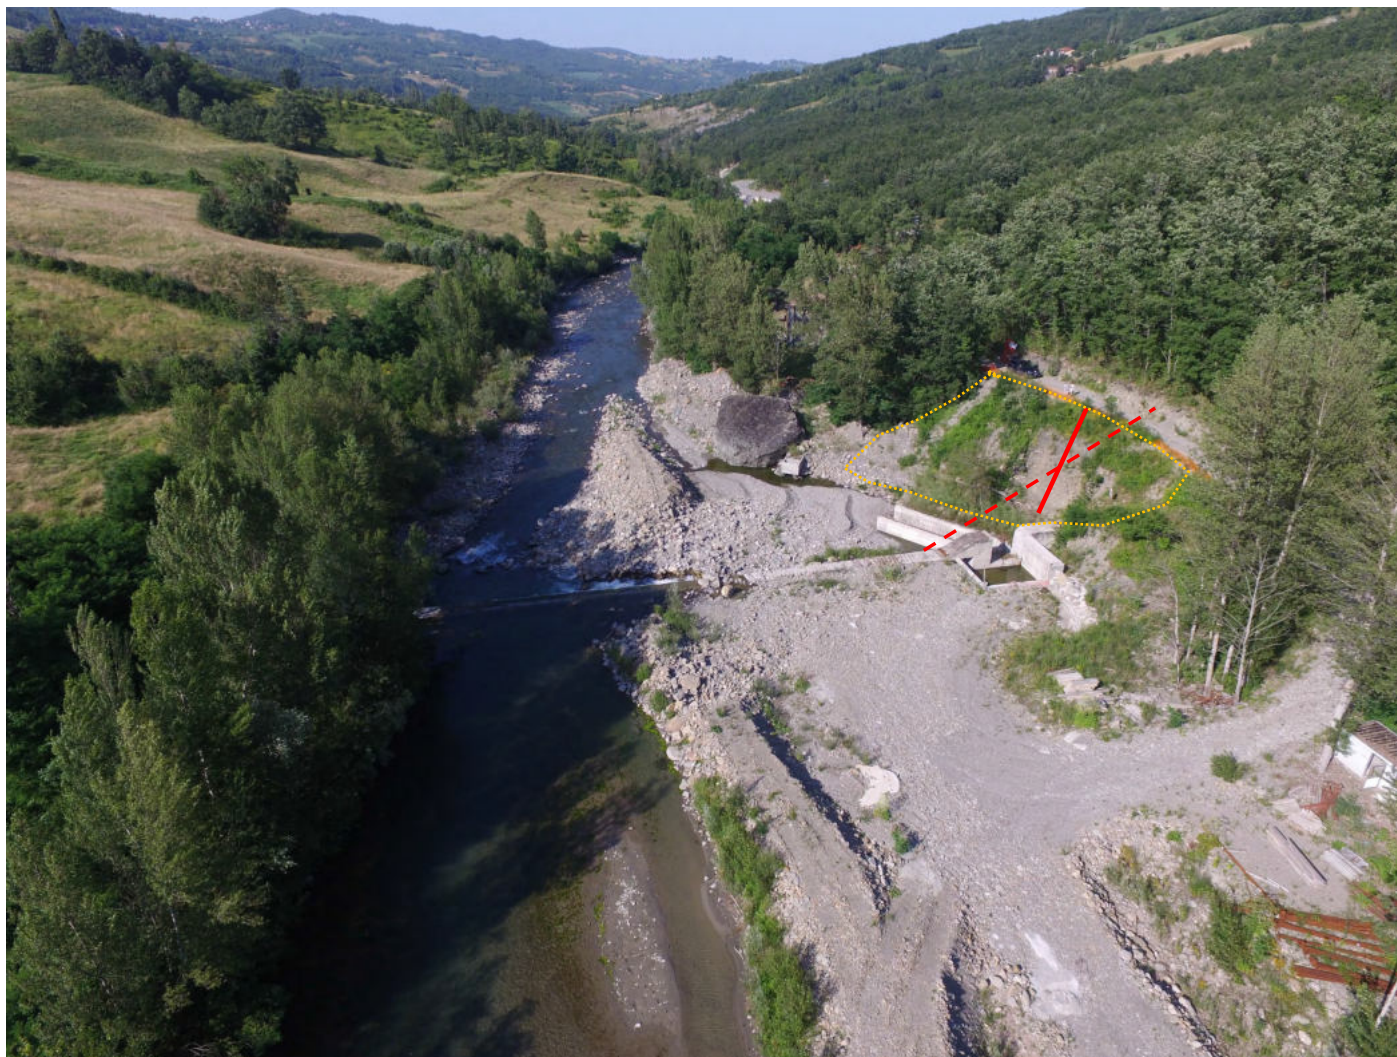
La fotografia evidenzia il profilo molto acclivo della scarpata che in parte è franata concentrando i detriti al piede, in adiacenza ai manufatti realizzati.

Il poligono campito con perimetro tratteggiato giallo individua l'ambito interessato dai distacchi del profilo di versante, mentre il segmento rosso a tratto continuo vuole indicare l'inclinata (approssimativa) del clivio rispetto alla verticale

Il segmento tratteggiato di colore rosso indica la sez. 2-2 riportata in Tav. 7bis disposta ortogonalmente al canale di scarico in modo da sezione l'edificio contenente le attrezzature elettromeccaniche

Sono in evidenza l'area di cantiere, la strada d'accesso al cantiere, il grosso masso ofiolitico in alveo.

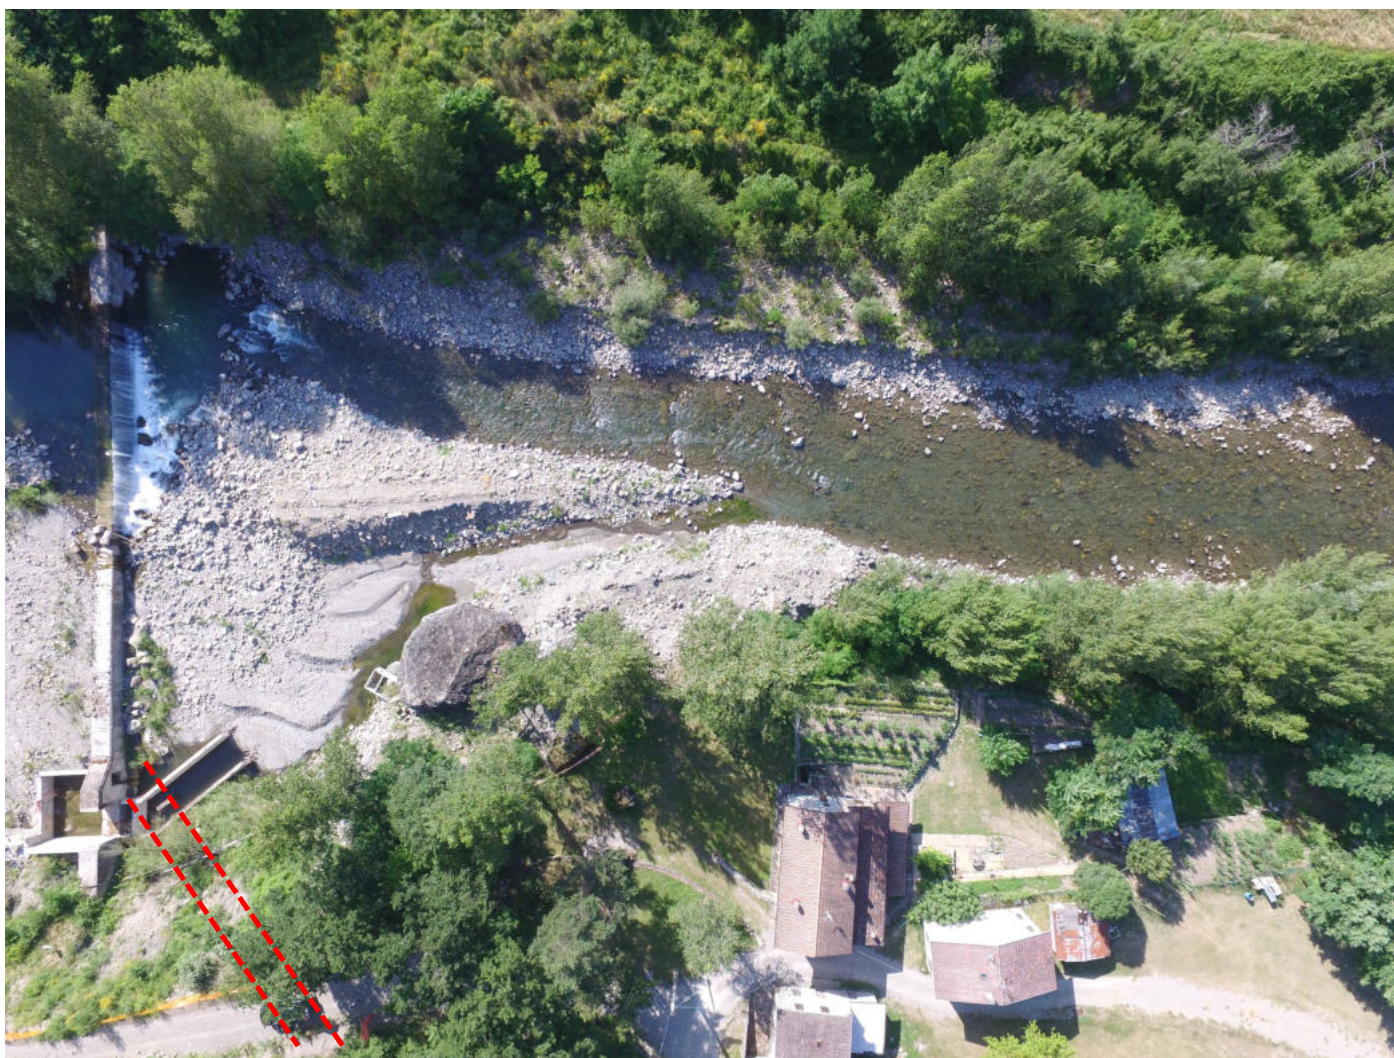
I tratteggi di colore rosso indicano le Sez. 2-2 e 3-3 di Tav. 7bis . Si noti lo stato della scarpata e i detriti accumulati al fianco del canale di scarico
