Oggetto: RPM s.r.l. – Verifica di Assoggettabilità a VIA (Screening) relativa al progetto “Lavori di ridefinizione del campo cross – monte coralli”.
Integrazioni volontarie e chiarimenti alla documentazione presentata.

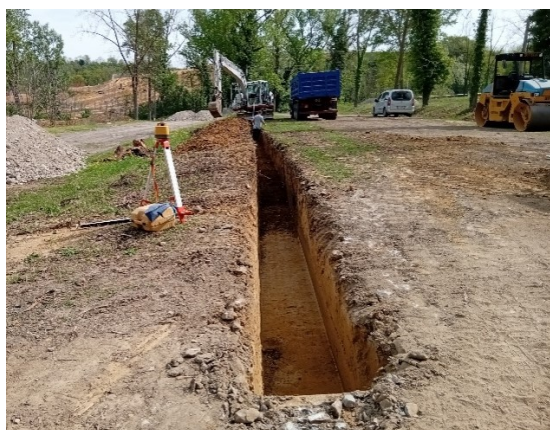
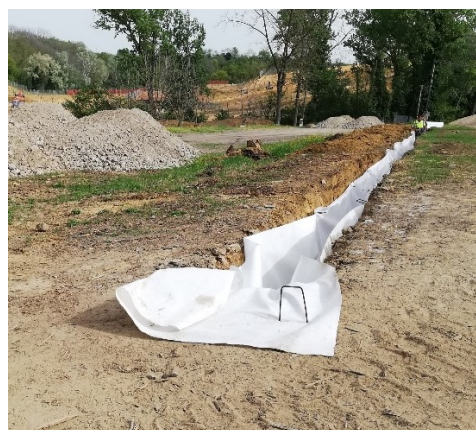
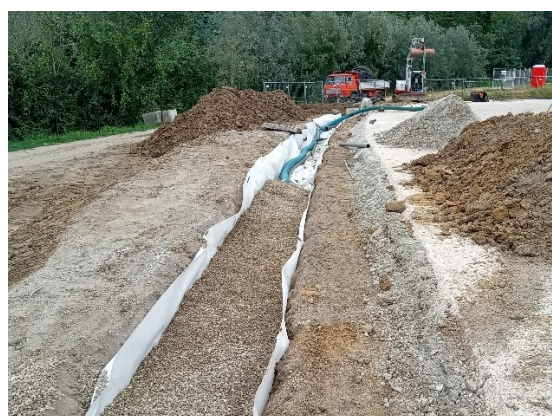
Figura 3 – Fasi di realizzazione delle trincee drenanti nel sito di Monte Coralli

Come possibile osservare nella figura seguente, la trincea drenante è caratterizzata da un sottile strato esterno di TNT da 200 grammi, da un riempimento di inerti vagliati e lavati con pietrisco di pezzatura pari a 40/70 mm e da un tubo di drenaggio corrugato fessurato posizionato dentro alla trincea.

Si riportano di seguito alcune fotografie che documentano le principali fasi della costruzione di una trincea presso il sito Monte Coralli.

Si precisa infine che il controllo e la gestione delle acque meteoriche incidenti sull'area che circonda la pista da cross che ospita la viabilità, il paddock e i parcheggi vengono effettuati mediante sistemi di raccolta costituiti da trincee drenanti e da tubazioni dreno fessurate posizionate al loro interno, collegate ai collettori principali di drenaggio per il convogliamento delle acque ai rii presenti in sito.

La scelta di utilizzare trincee drenanti è legata alla pendenza dell'area, in quanto le trincee permettono di intercettare e regimare le acque meteoriche dilavanti in modo molto più efficace rispetto alle sole caditoie.

Pertanto, le trincee drenanti, che in condizioni ordinarie intercettano le acque e le convogliano nelle tubazioni fessurate poste al loro interno, fungono da sistema di laminazione delle portate verso i rii, poiché quando la strozzatura presente in corrispondenza delle immissioni ai rii (per garantire l'invarianza idraulica) determina un rigurgito a monte, l'acqua fuoriesce dalle tubazioni fessurate e si accumula nelle trincee.

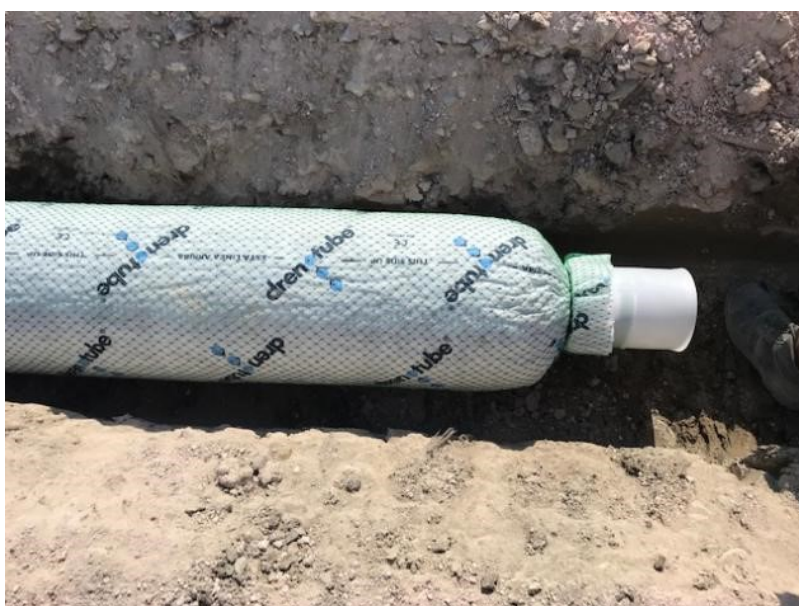
Figura 4 – Dettaglio di una tipologia di tubo di drenaggio

A titolo esemplificativo, nelle immagini seguenti sono riportati dettagli di una applicazione analoga realizzata in un sito differente.
