POTENZIAMENTO DELLO STADIO OSSIDATIVO DEL DEPURATORE MEDIANTE TECNOLOGIA ANAMMOX

PROGETTO DEFINITIVO

RELAZIONE STORICA RUDERE SPADAZZA

DICEMBRE 2018

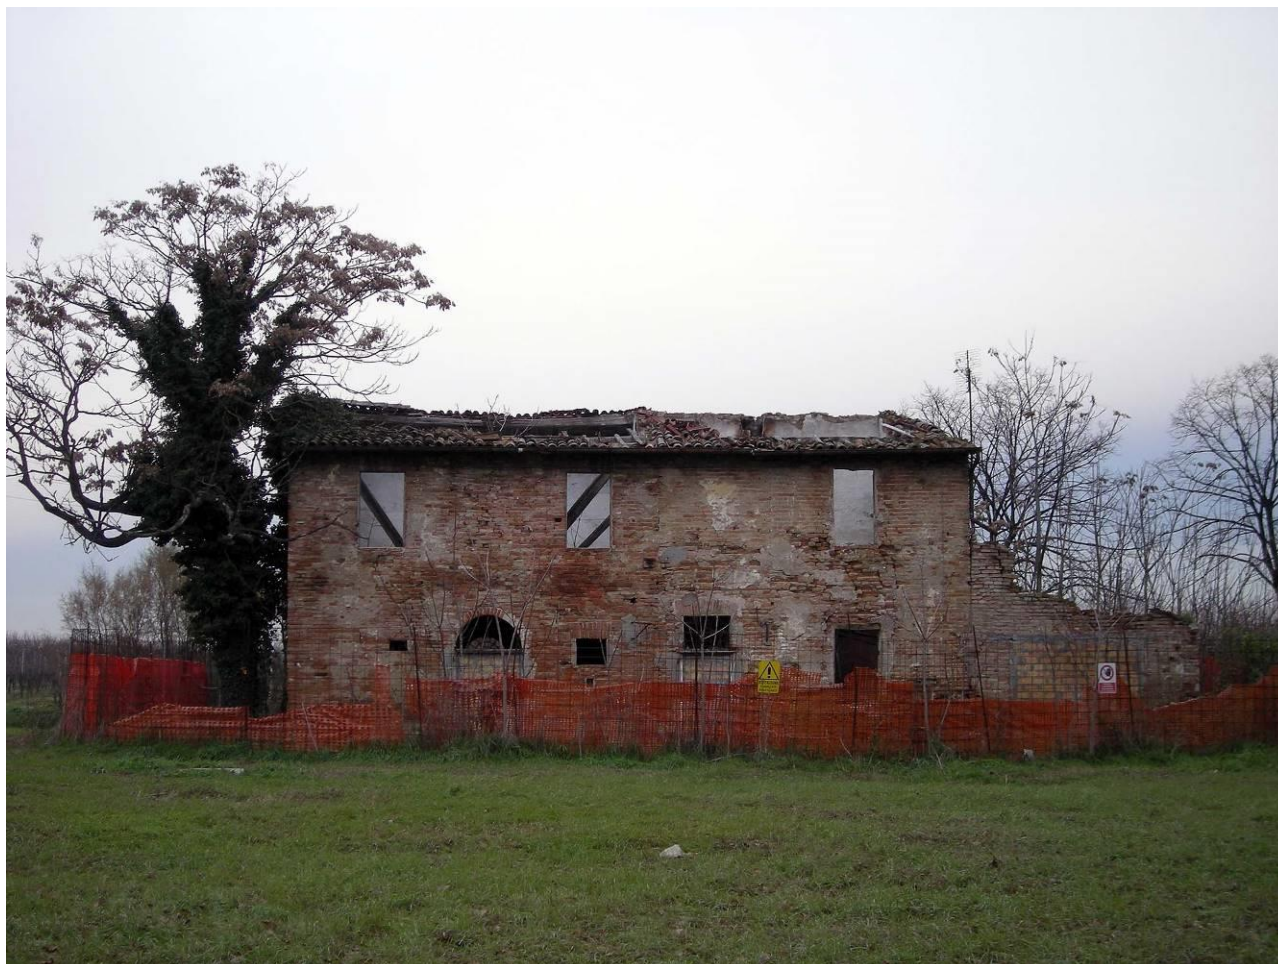
Nel 2013 è stata presentata una scia per la messa in sicurezza dell'edificio con demolizione dell'intero primo piano che era pericolante. Si riportano le fotografie dell'anno 2013.

Foto 4 – Prospetto lato Caviro

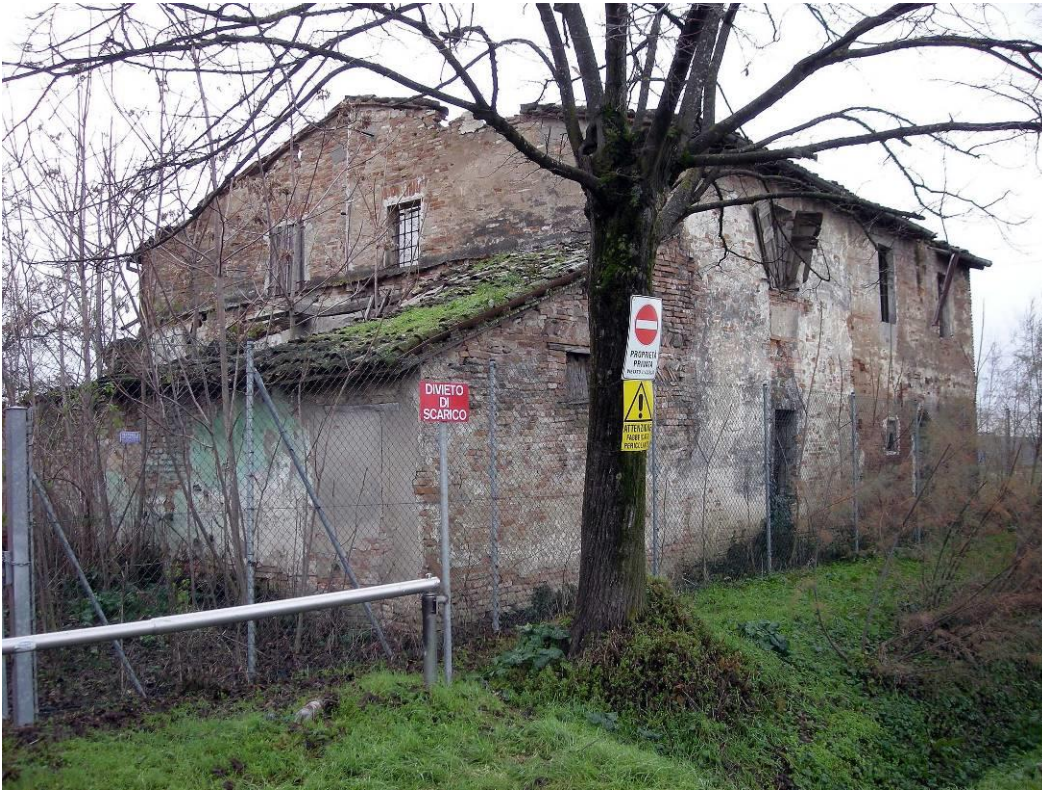
Foto 5 – Prospetto lato via Cerchia

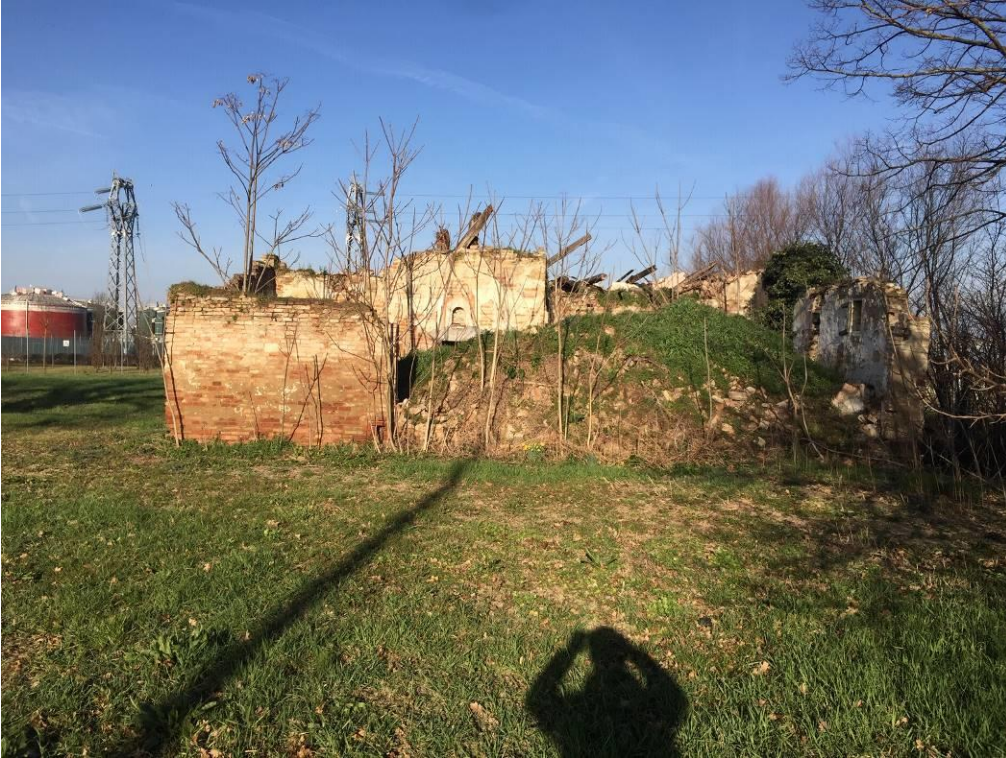
Foto 7 – Prospetto laterale

L'edificio non presenta aspetti di pregio architettonico e storico testimoniale, e si presenta collabente.

Il progetto prevede la demolizione del rudere e la realizzazione di una area a verde attrezzato.

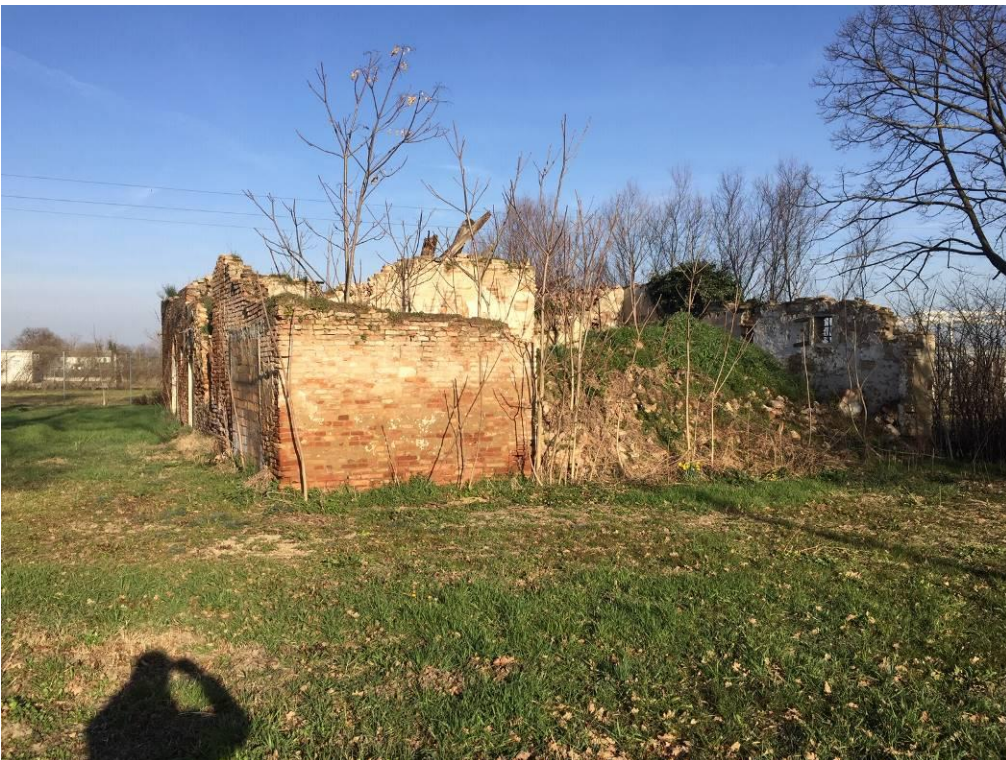
Foto 8 – prospetto da area caviro

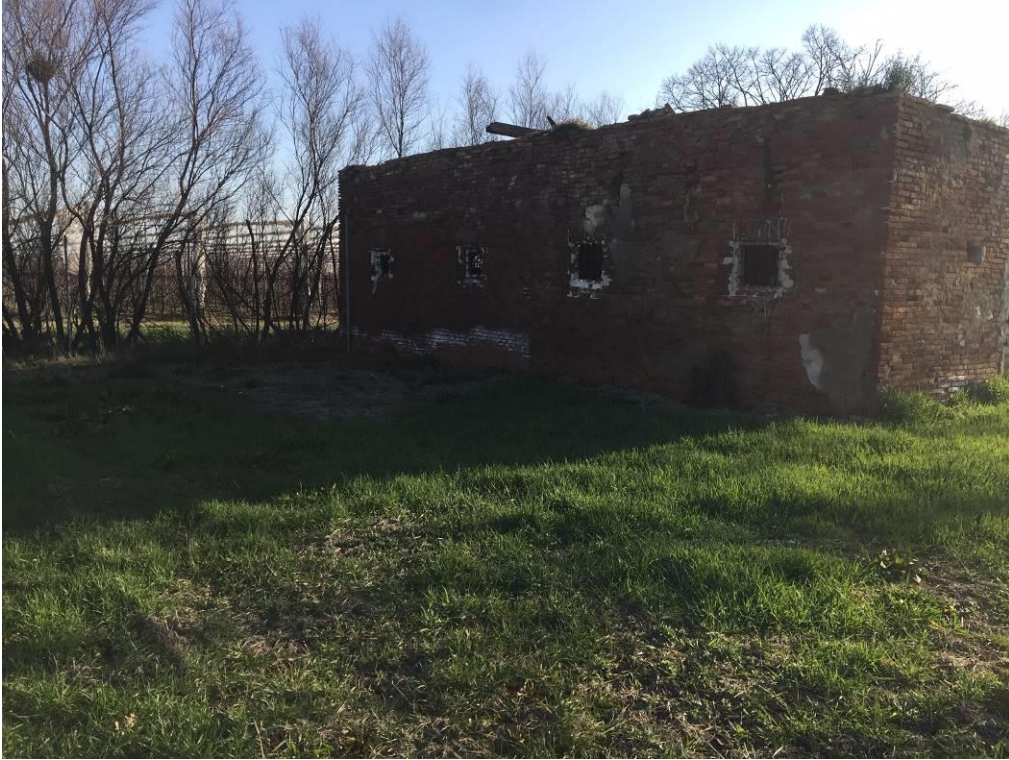
Foto 9 – Prospetto laterale
