**MO-E-1357 – ADEGUAMENTO DEI MANUFATTI DI REGOLAZIONE E SFIORO DELLA CASSA DI ESPANSIONE DEL FIUME SECCHIA COMPRESIVO DELLA PREDISPOSIZIONE DELLA POSSIBILITÀ DI REGOLAZIONE IN SITUAZIONI EMERGENZIALI ANCHE PER PIENE ORDINARIE IN RELAZIONE ALLA CAPACITÀ DI DEFLUSSO DEL TRATTO ARGINATO (EX CODICE 10969) E AVVIO DELL'ADEGUAMENTO IN QUOTA E POTENZIAMENTO STRUTTURALE DEI RILEVATI ARGINALI DEL SISTEMA CASSA ESPANSIONE ESISTENTE**

**MO-E-1273 – LAVORI DI AMPLIAMENTO E ADEGUAMENTO DELLA CASSA DI ESPANSIONE DEL FIUME SECCHIA NEL COMUNE DI RUBIERA (RE)  
(ACCORDO DI PROGRAMMA MINISTERO – RER – PARTE A)**

**PROGETTO DEFINITIVO**
**R.04 – RELAZIONE GEOLOGICA**
**IL RAGGRUPPAMENTO TEMPORANEO DI PROFESSIONISTI:**

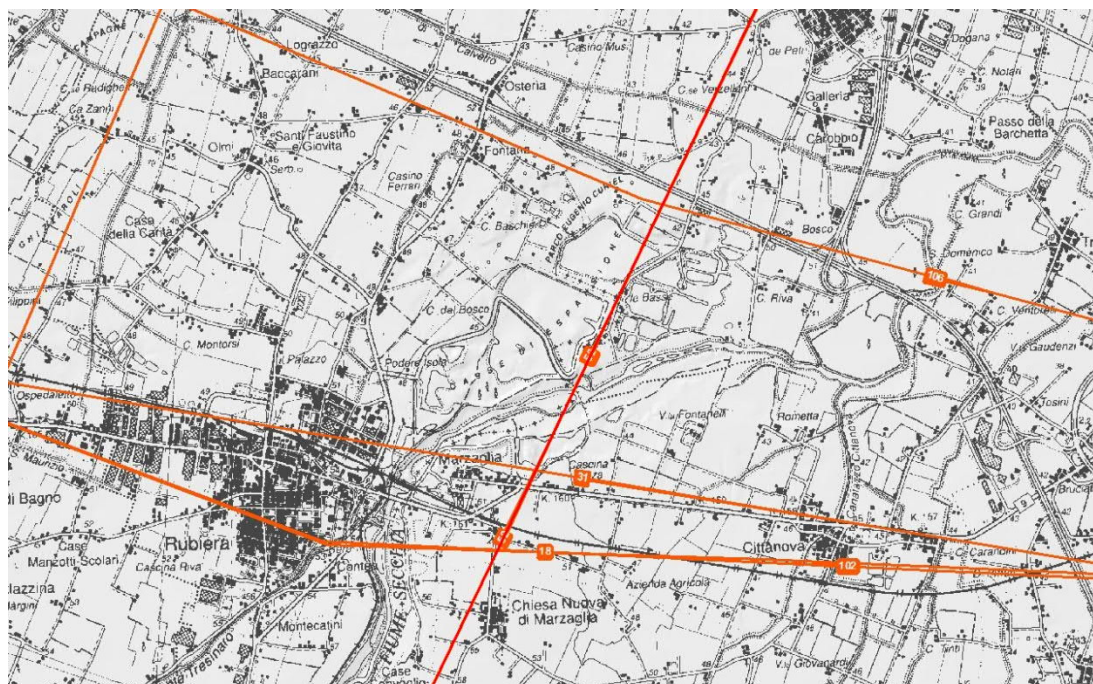
**Fig. 6 – Traccia della Sezione 52 (in rosso) un cui stralcio è riportato in Fig. 5 (da sito web del Servizio Geologico della Regione Emilia-Romagna)**

Relativamente ai depositi più profondi risulta interessante esaminare la sezione raffigurata in Fig. 5, la cui traccia è riportata in Fig. 6, stralcio della Sezione 52 e della Sezione tratta dal sito web del Servizio Geologico della Regione Emilia-Romagna.

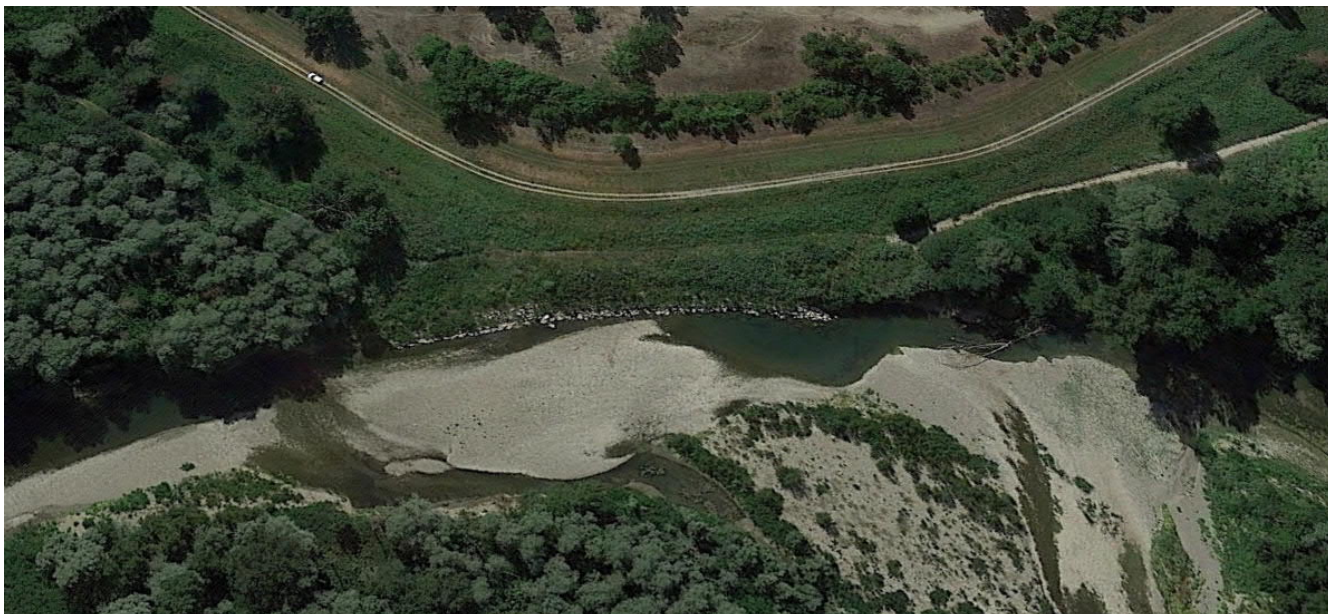
**Foto 1 – Vista aerea (da Google Earth) dell’erosione della sponda destra del fiume Secchia in un tratto in cui l’argine della cassa d’espansione è praticamente in froldo**

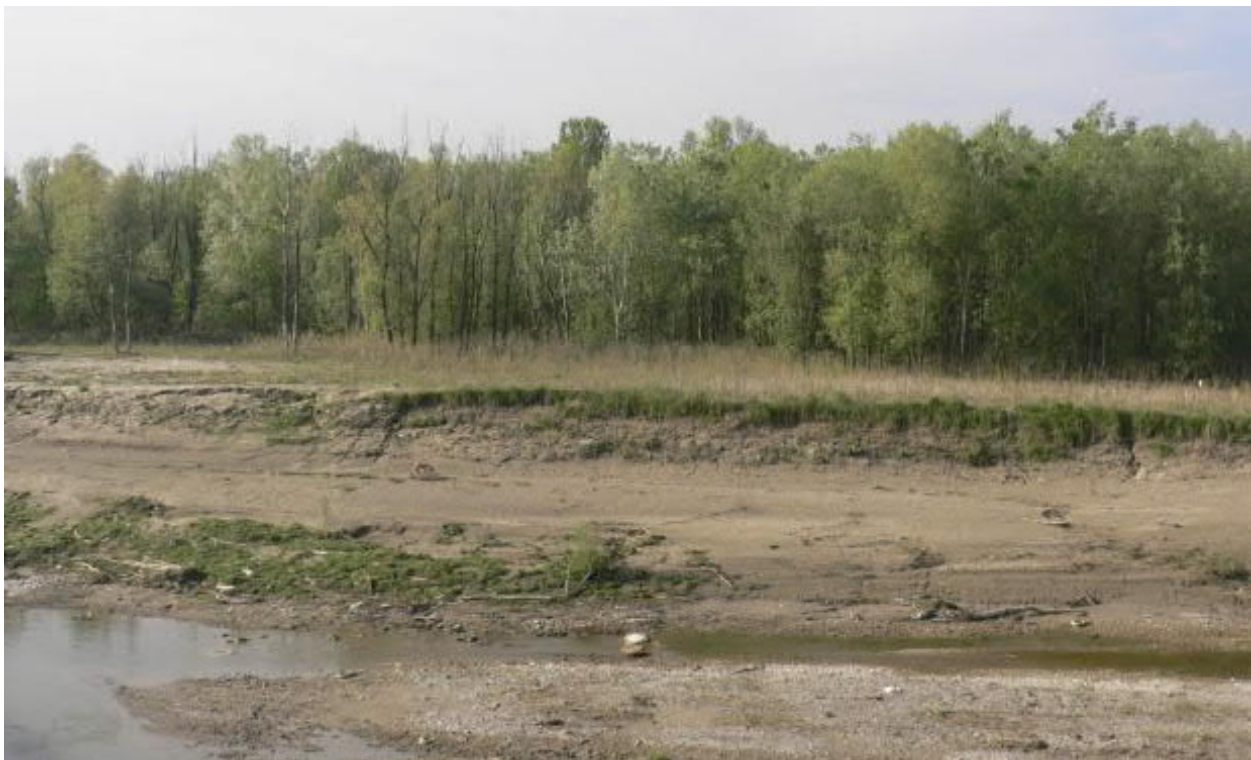
**Foto 2 – Depositi alluvionali post 1978 all'interno della cassa in sponda destra**

Nella zona in destra del fiume, nella cassa di espansione in linea, a partire dell'entrata in funzione della cassa stessa, è avvenuto il deposito di alluvioni che ha determinato l'innalzamento del fondo, di circa 6 m nella zona prossima al manufatto di regolazione e di circa 4÷2 m nella parte a monte.

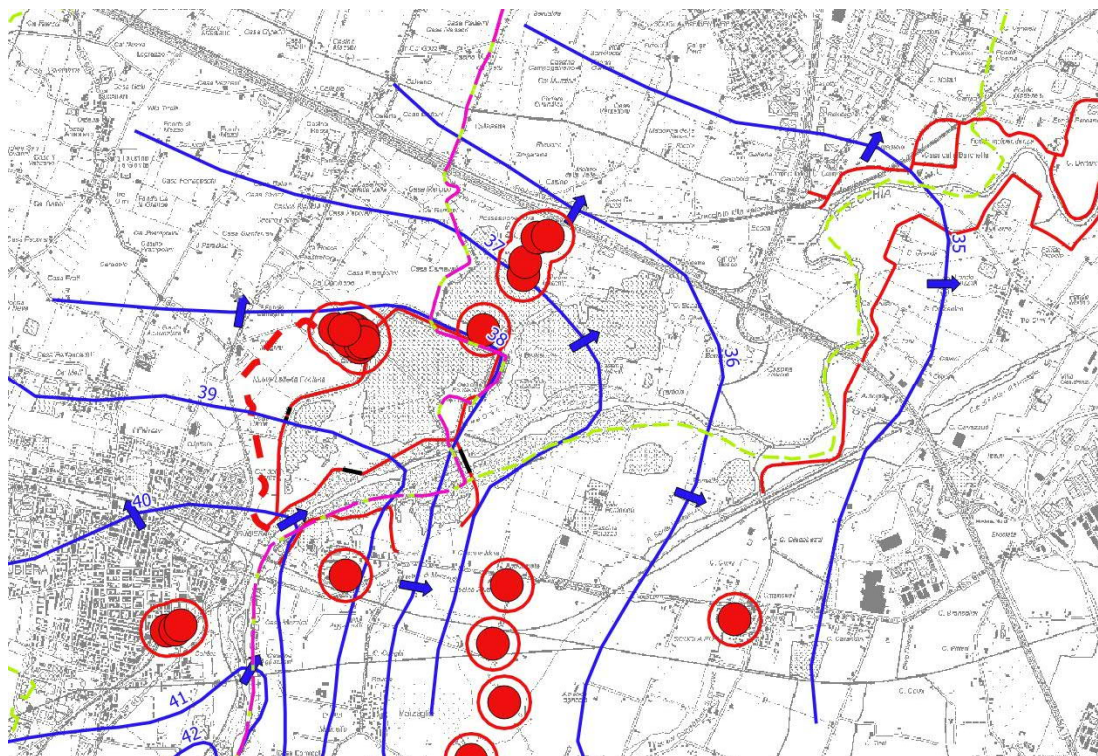
**Fig. 9 – Superficie freatica campagna novembre 2017**

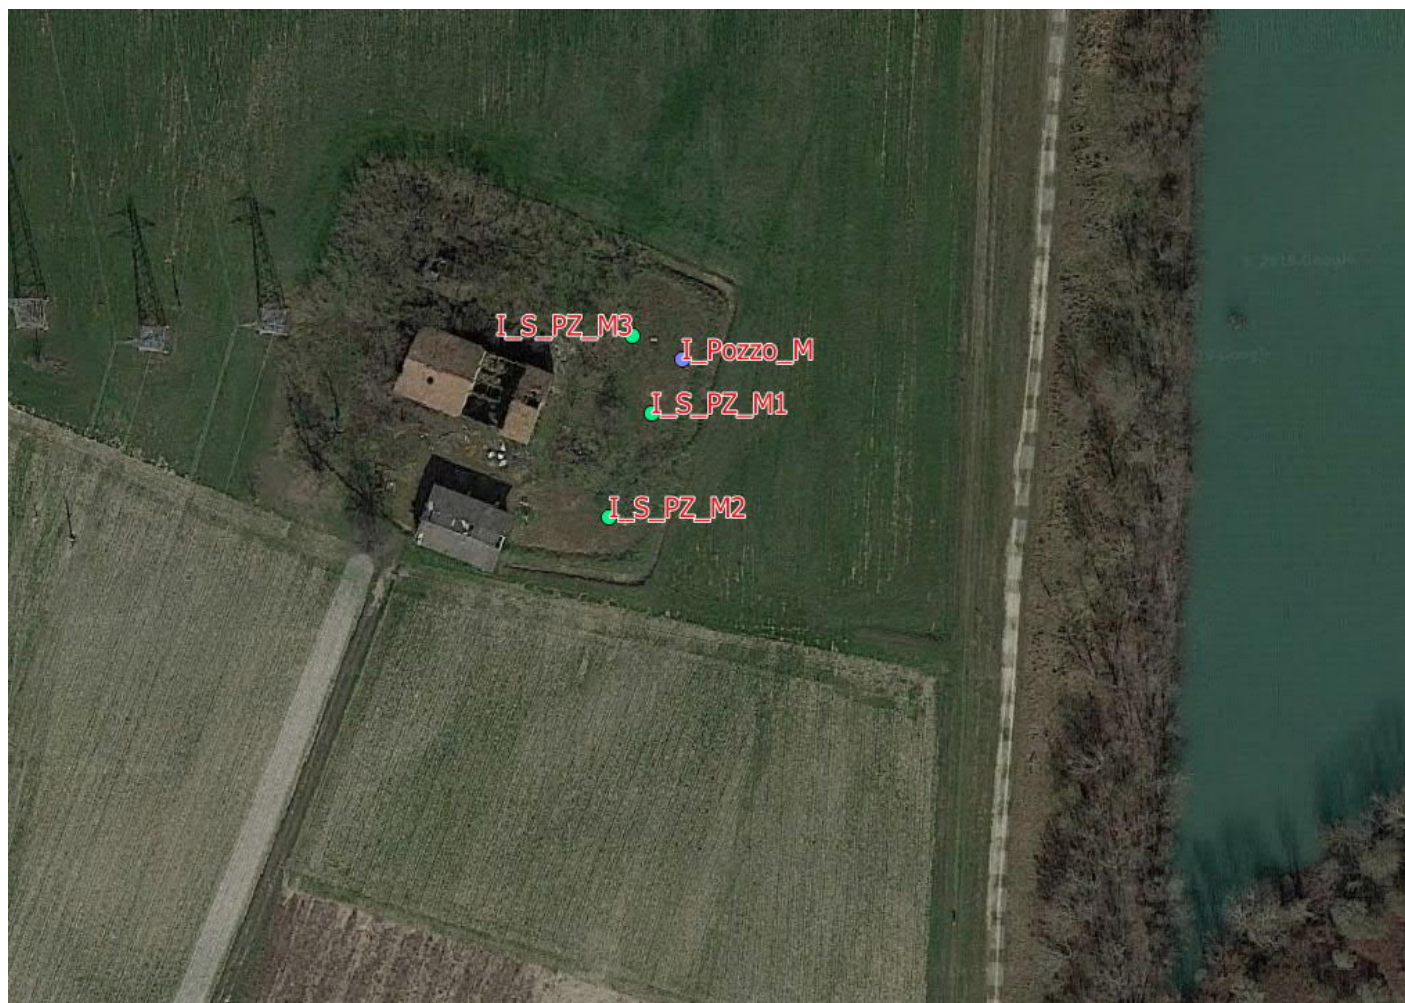
**Fig. 18 - Ubicazione dei punti di prova**

- N° 1 pozzo di prova con diametro di perforazione di 250 mm attrezzato con tubo in pvc da 180 mm microfessurato da 1 a 20 m
- N° 3 piezometri a tubo aperto di tipo Norton con profondità di 20 m

Il campo prove è ubicato come illustrato in Fig. 18 Lo spessore dell'acquifero risulta complessivamente di 15 m, vista la presenza di banchi ghiaiosi tra 0.5 e 10.5 m e tra 12.0 e 17.0 m da p.c.

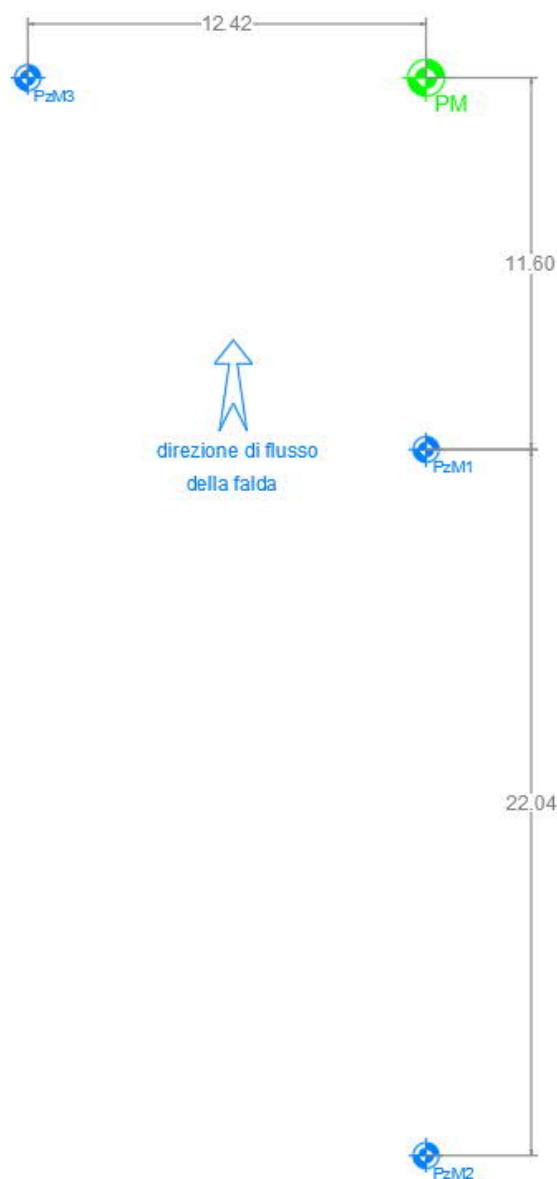
**Fig. 19 – Schema di disposizione dei pozzi per la prova di monte**

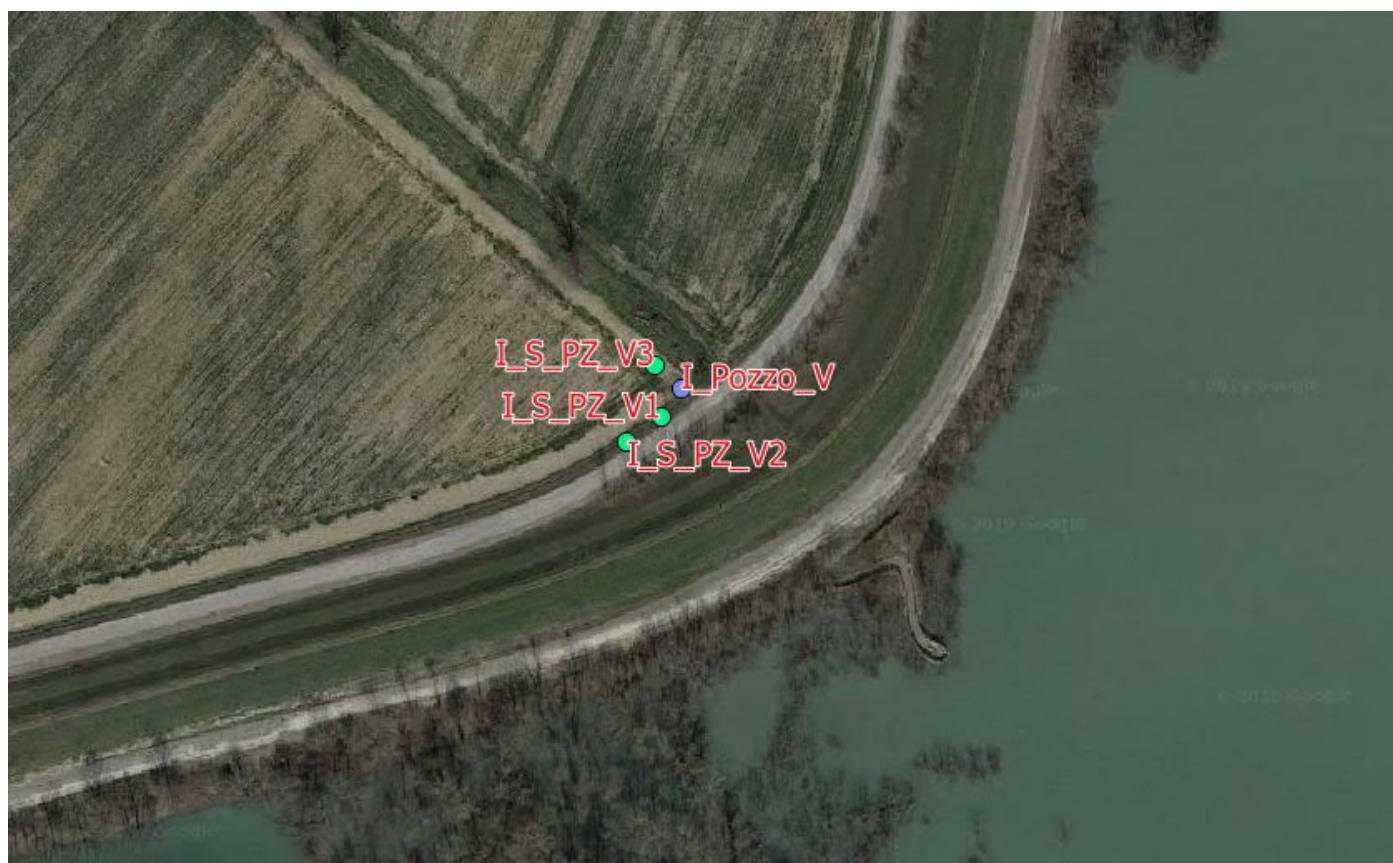
**Fig. 23 - Ubicazione dei punti di prova**

- N° 1 pozzo di prova con diametro di perforazione di 250 mm attrezzato con tubo in pvc da 180 mm microfessurato da 1 a 20 m
- N° 3 piezometri a tubo aperto di tipo Norton con profondità di 20 m

Lo spessore dell'acquifero risulta complessivamente di 11.5 m, vista la presenza di banchi ghiaiosi tra 1.0 e 5.0 m e tra 12.0 e 19.5 m da p.c.

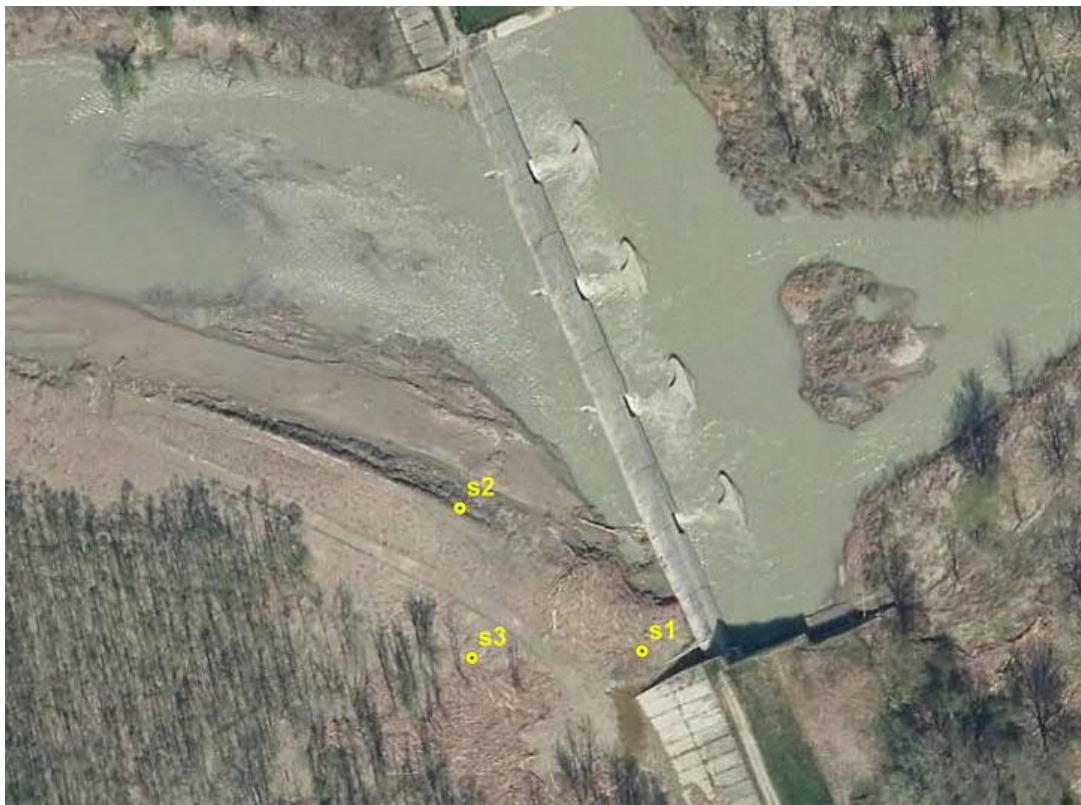
**Foto 3 – Ubicazione scavi esplorativi all'interno della cassa in linea**

- n° 3 scavi esplorativi (cfr. Foto 3 e Foto 4), eseguiti con escavatore, interrotti a profondità variabili, comprese tra -6 a -7 m da p.c., nel corso dei quali sono stati prelevati campioni rimaneggiati
- prove eseguite dal laboratorio di geotecnica AIPO di Boretto sui campioni rimaneggiati, ovvero:
  - n° 3 analisi granulometriche (cfr. Fig. 38)
  - n° 3 classificazioni delle terre
  - n° 3 determinazioni delle sostanze organiche

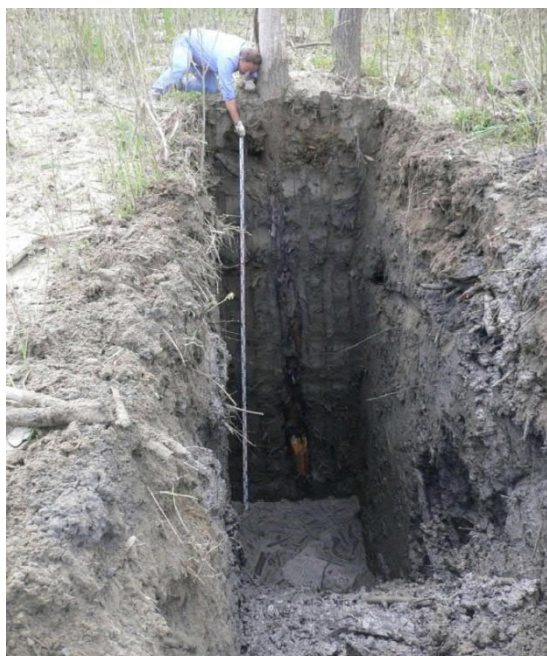
**Foto 4 – Scavo esplorativo n. 3 all'interno della cassa in linea**

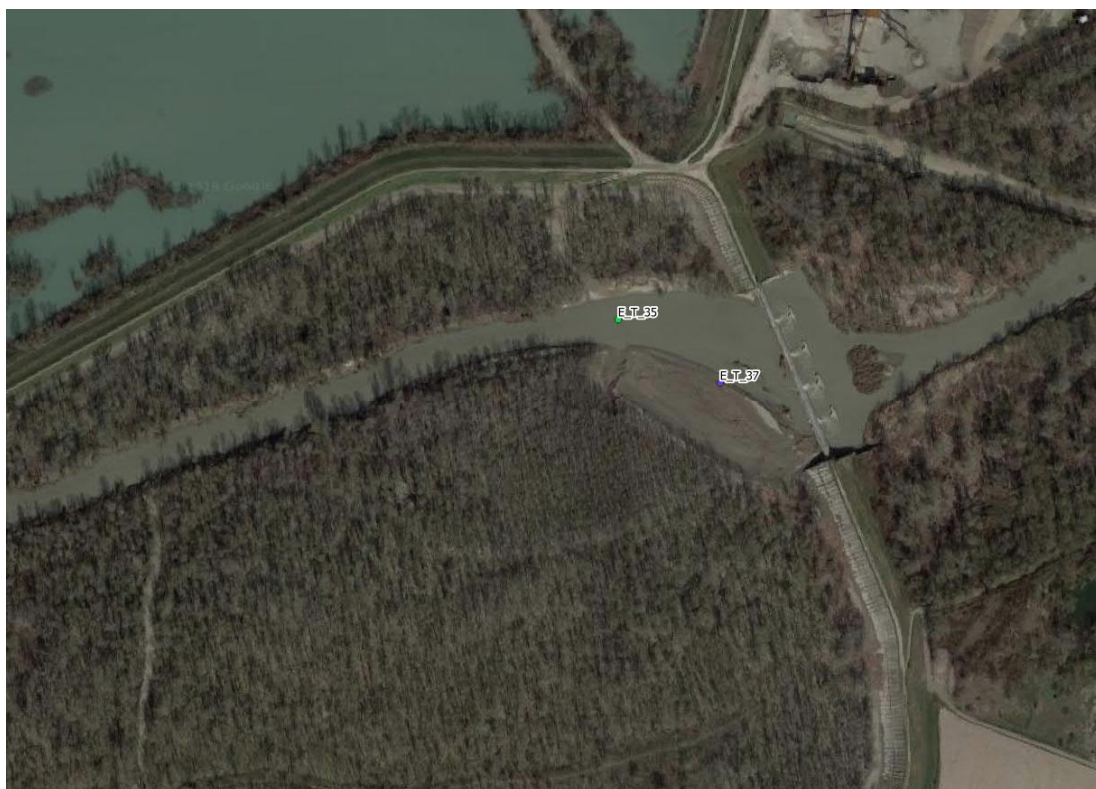
**Fig. 39** – Ubicazione pozzetti con tracce di contaminazione all'interno della cassa in linea/ alveo

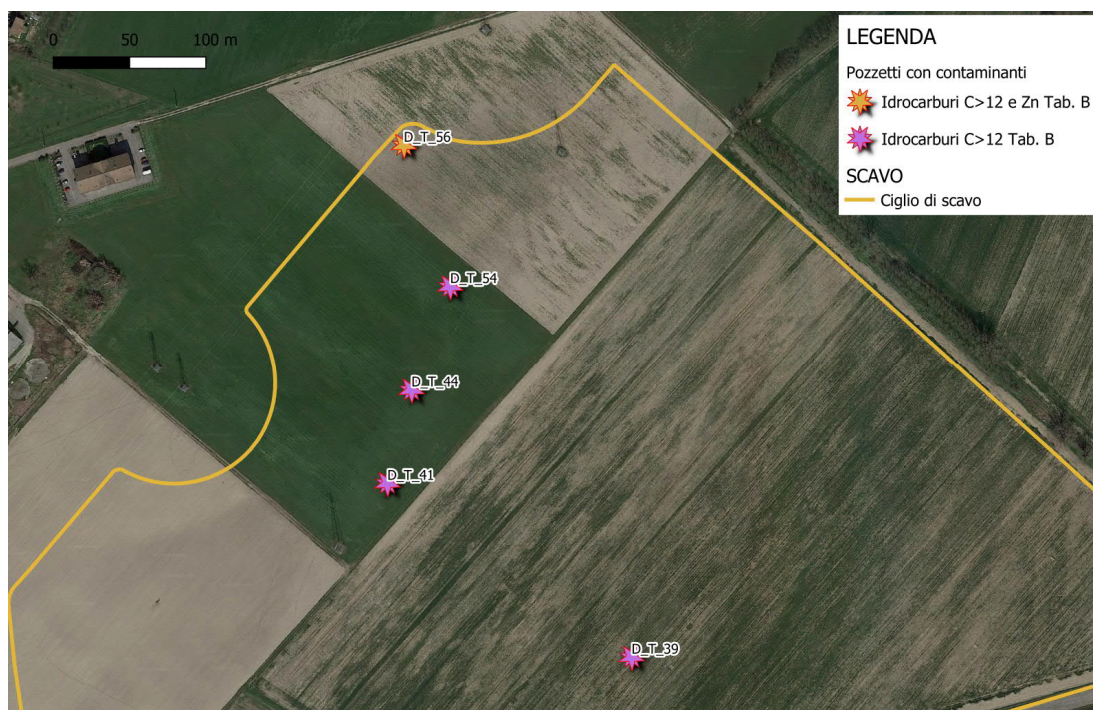
**Fig. 41 - Ubicazione pozzetti con tracce di contaminazione nell'ampliamento previsto**

In fase di progettazione esecutiva, andranno effettuati ulteriori pozzetti, nelle zone limitrofe, per delimitare correttamente le aree potenzialmente contaminate, onde escluderle dall'escavazione ai fini dell'utilizzo per la realizzazione degli argini.
