Allevamento sito in Via Grillo Braglia n.11 località Portoverrara in Comune di Portomaggiore (FE)

DESCRIZIONE:
ALLEGATO 3F - PLANIMETRIA DEPOSITI LIQUAMI E LETAMI

TAVOLA: 3F

DATA: SETTEMBRE 2021

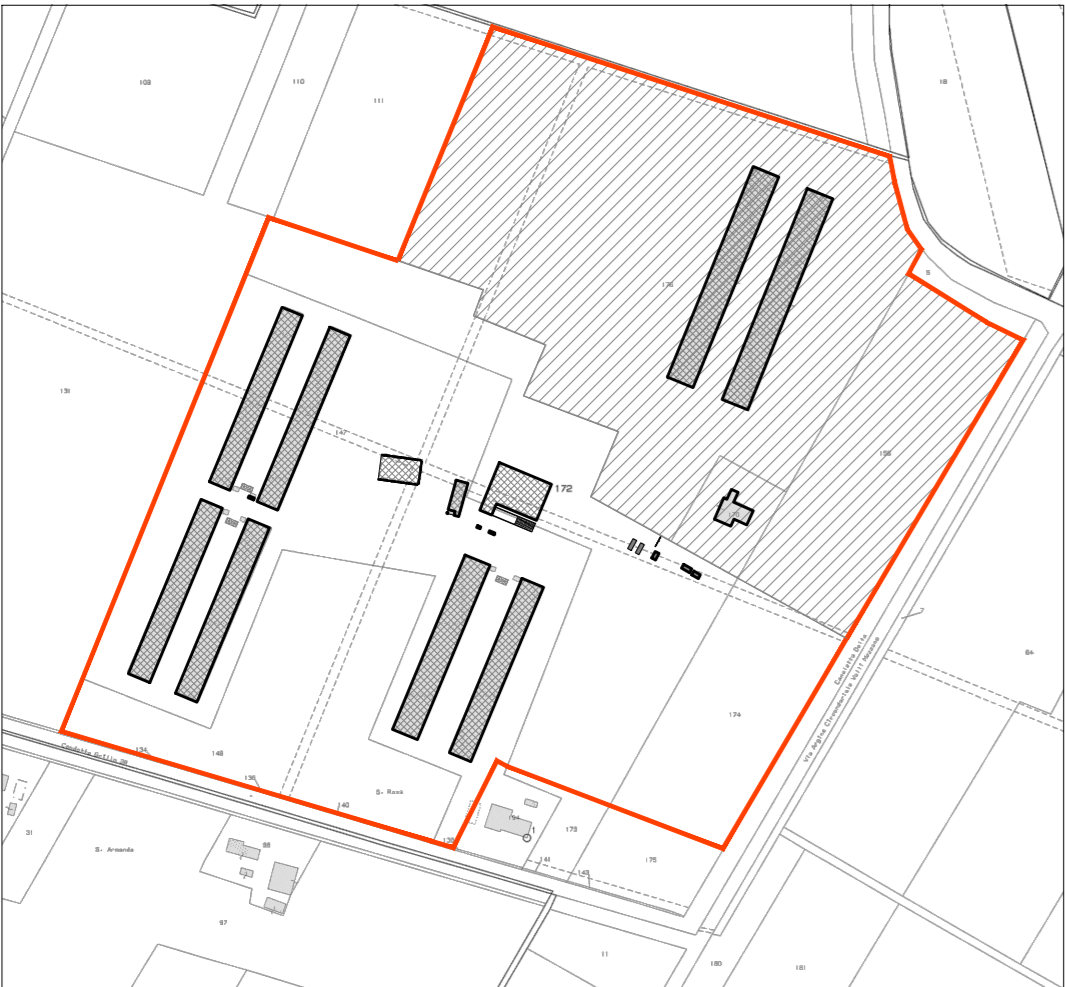
ESTRATTO DI MAPPA - Scala 1:4000

Foglio 115
Mappali 147, 148, 172, 174, 176, 156

- PROPRIETA
- PORZIONE NON OGGETTO DI INTERVENTO
- PORZIONE INTERESSATA

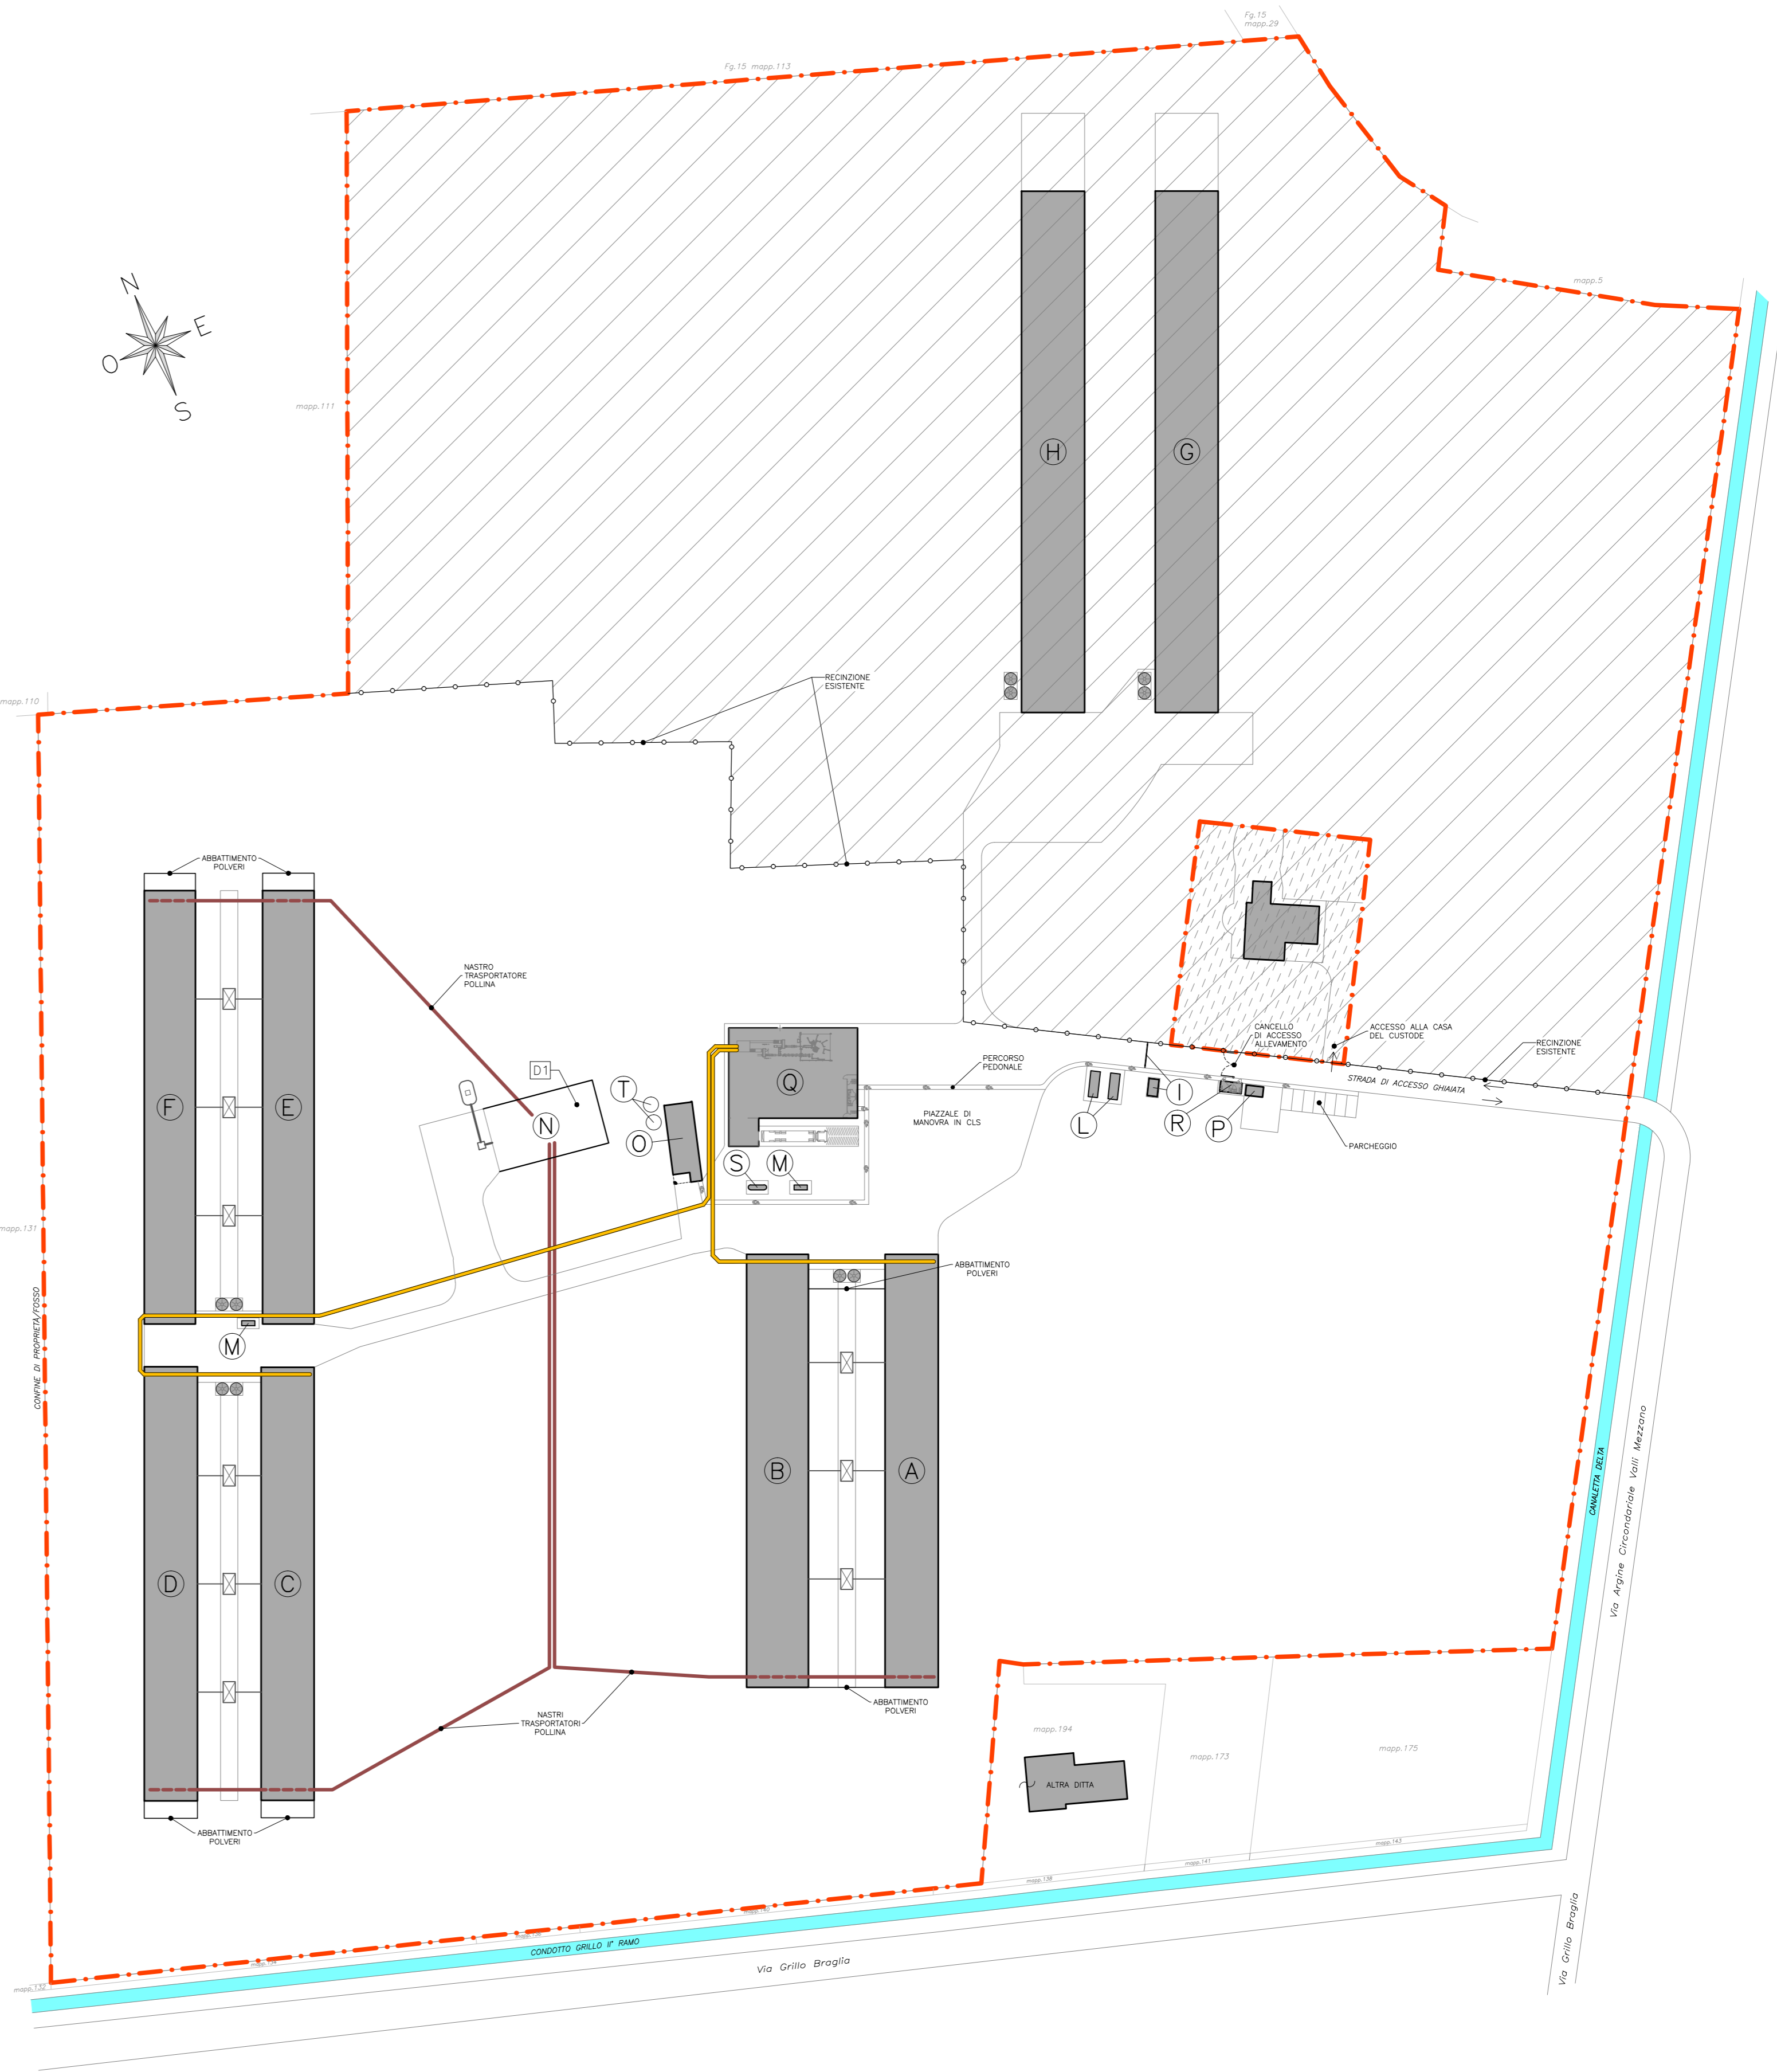
PLANIMETRIA GENERALE CON INDICAZIONE
DEI DEPOSITI LIQUAMI E LETAMI
SCALA 1:1000

LEGENDA DEPOSITI LIQUAMI E LETAMI

| D1 | DEPOSITO POLLINA |
| | VASCA DI RACCOLTA ACQUE DI LAVAGGIO CAPANNONI (6 mc ognuno) |
| | VASCA A TENUTA A SVUOTAMENTO PERIODICO COLTICICIO CONCIMAIA (1 mc) |
| | N.B. Detta vasca è collegata ad un chiusino, quindi è una linea non utilizzata nell'ordinarietà. Se si utilizzasse la platea N per lo stoccaggio della pollina, il chiusino sarebbe sostituito da una caditoia e raccoglierebbe gli spanti. |
