***IMPIANTO DI SMALTIMENTO RIFIUTI SPECIALI
NON PERICOLOSI SITO IN LOCALITÀ MONTE
ARDONE NEL COMUNE DI FORNOVO DI TARO***

PROGETTO DI AMPLIAMENTO PER OPERAZIONI D1 E D15

**RISPOSTA ALLA RICHIESTA DI
INTEGRAZIONI (Prot. n. 137429/2021
del 06/09/2021)**

ALLEGATO 13 - STUDIO VEDUTISTICO

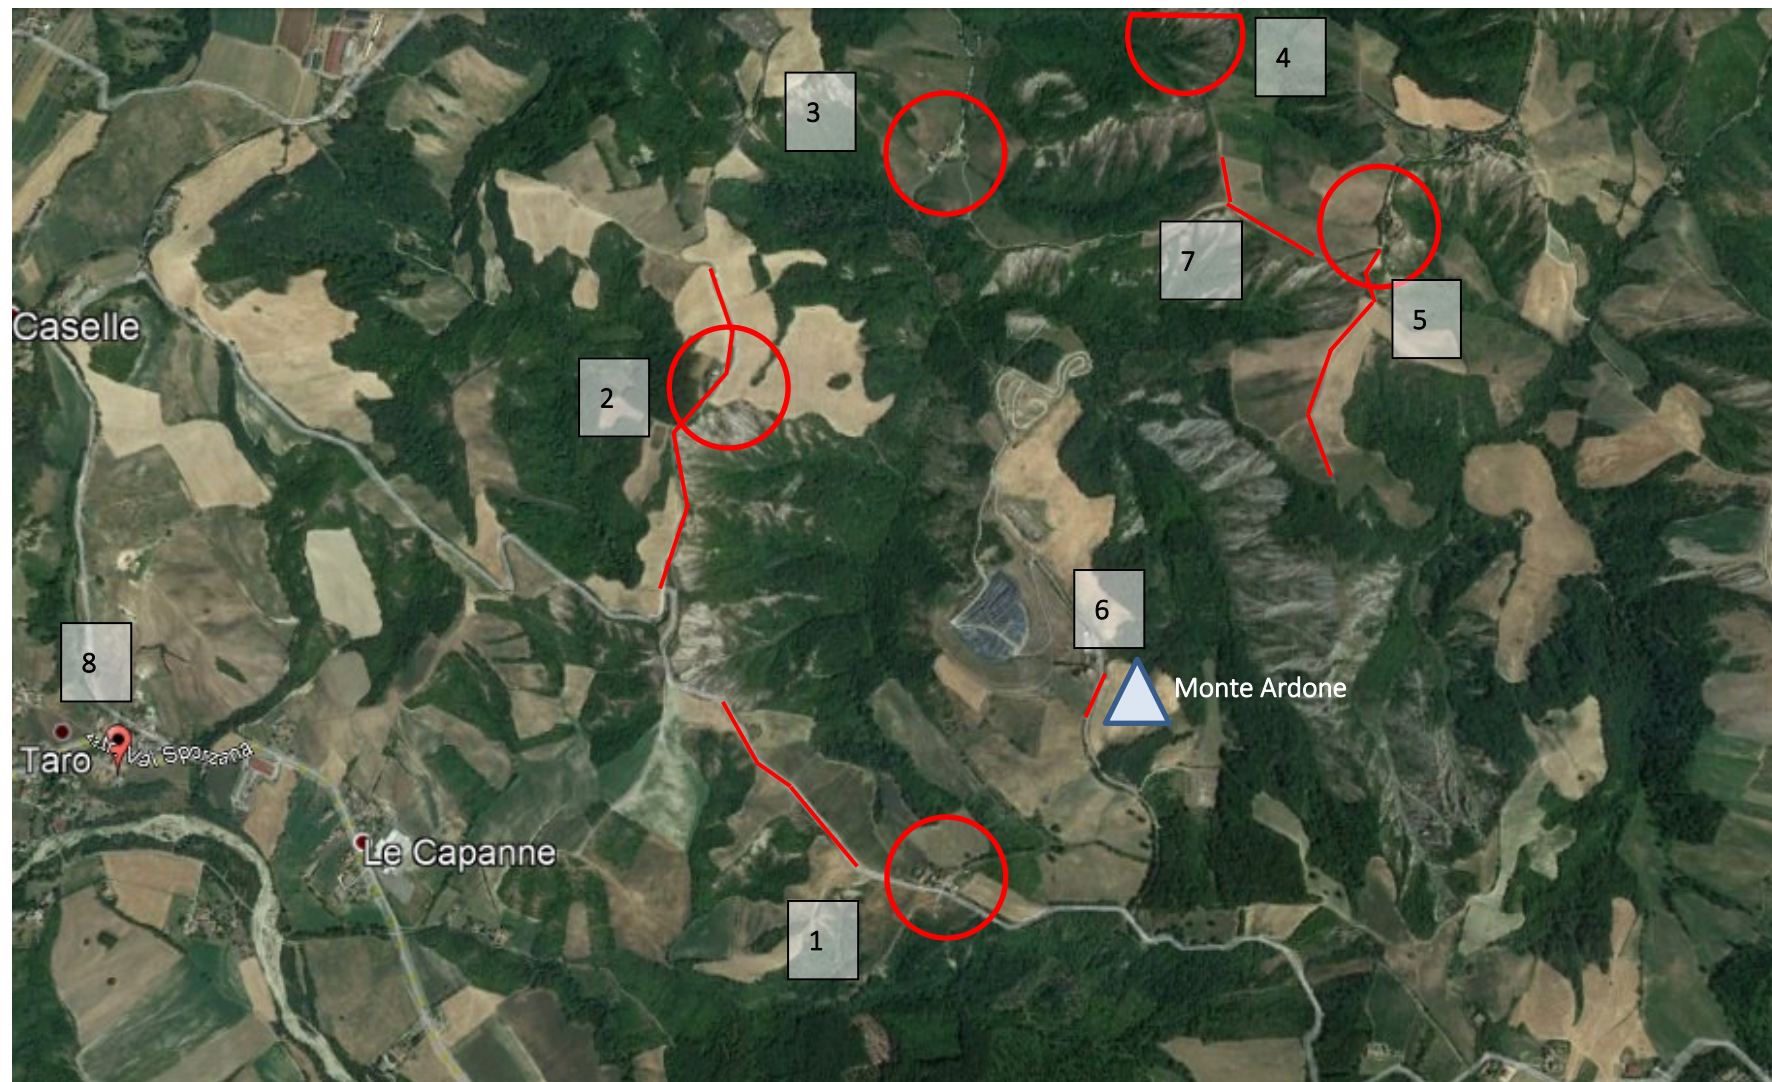
Figura 2.1: posizione dei potenziali recettori visivi puntuali e lineari.

La figura di seguito riporta i potenziali recettori che sono stati oggetto di analisi e di successivo sopralluogo dedicato.

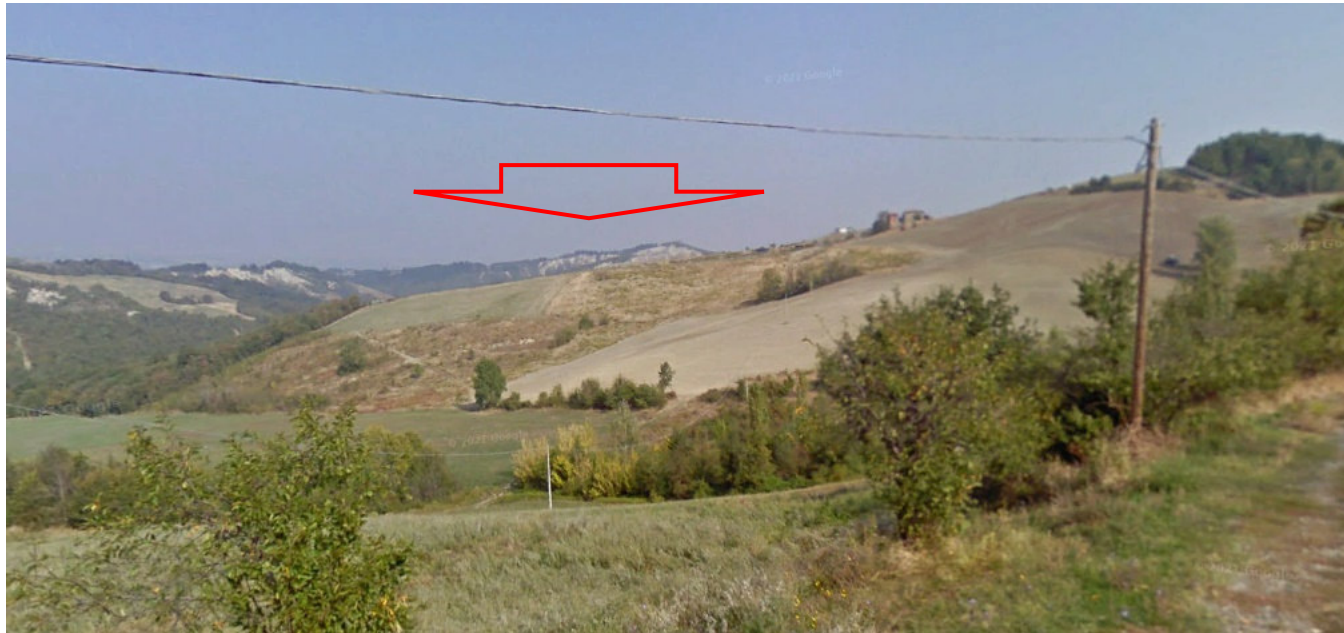
Figura 2.3: vista dal Recettore 1, la freccia individua la posizione del corpo rifiuti, oltre la cresta.

Lungo Strada Cerreto, dal bivio per la discarica fino ai primi edifici posti a sud della stessa, la vista risulta occultata dalla vegetazione presente lungo la strada. A partire dagli edifici, ove la strada diviene sterrata, fino alla curva con la quale la strada svolta a nord (circa 550 m) sono invece appena percepibili l'area servizi, in gran parte occultata dalla presenza degli edifici posti davanti, e la postazione di trattamento del biogas (torcia e biofiltro). La sezione individuata con google earth (Figura 2.1) mostra che il profilo della cresta oltre la quale è presente la discarica, nasconde alla vista il corpo rifiuti. Strada Cerreto è posta a circa 313 m slmm e la cresta che nasconde la discarica a una quota media di circa 296 m slmm. La distanza tra le due creste è, in quel punto, pari a circa 470 m. Attualmente il corpo discarica risulta quindi invisibile (Figura 2.2) e il progetto di ripristino attualmente autorizzato, che prevede una quota massima di 297 m slmm, sarebbe appena percepibile. Il progetto in esame prevede un'elevazione della discarica fino a un colmo di 316 m slmm, quindi, la parte apicale della discarica sarà in futuro visibile e, pertanto, risulta necessario effettuare una simulazione tramite tecnica del fotoinserimento. Va evidenziato, tuttavia, che in corrispondenza del colmo della discarica la cresta raggiunge i 308 m slmm.

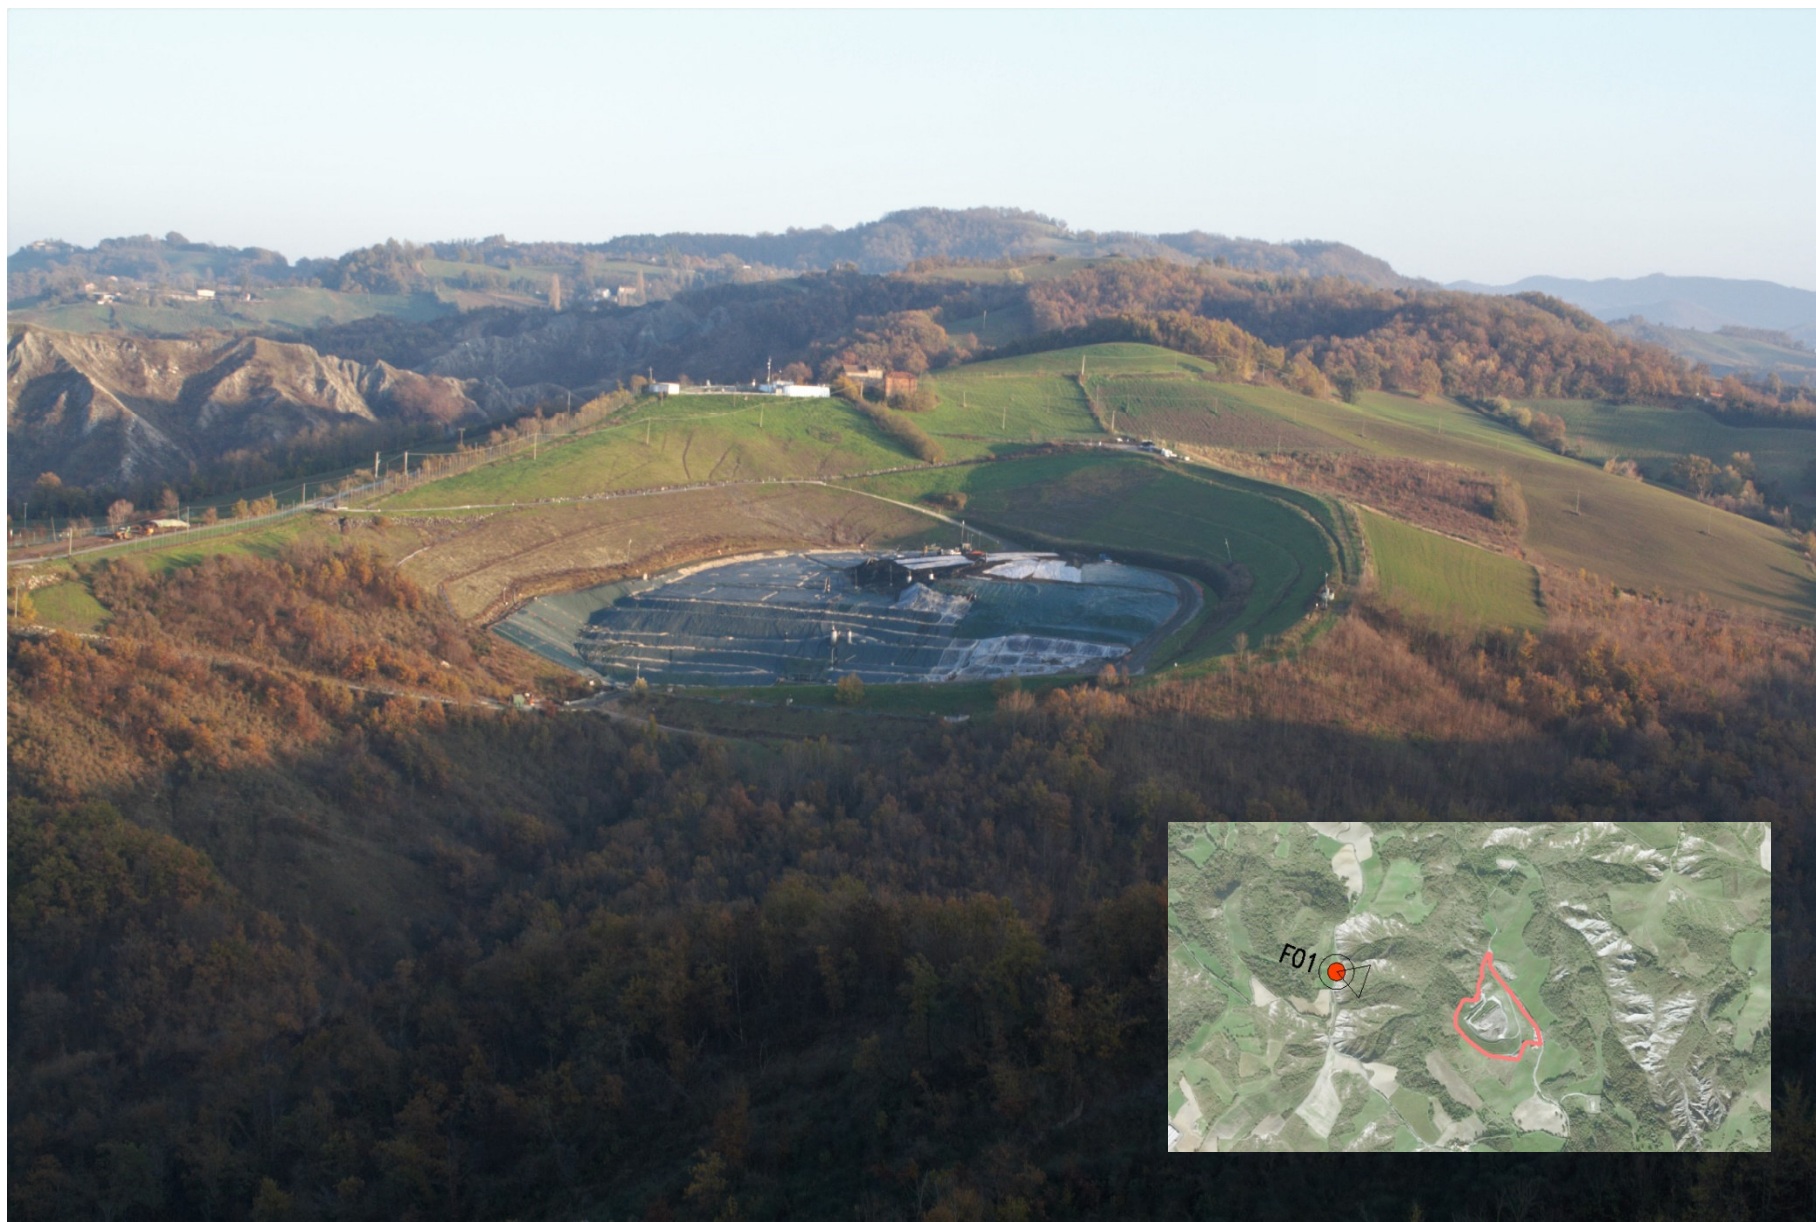
Figura 2.5: vista ravvicinata della discarica vista da strada Caselle, utilizzata per il rendering presentato in progetto.

Di seguito viene riportata la foto dello stato di fatto, scattata dal prato a lato della strada, una distanza in linea d'aria di circa 650 m dall'impianto. Da questo punto di vista, lungo la strada, è stato sviluppato il fotoinserimento presentato originariamente nel progetto.

Si noti che la fotografia è stata scattata con un teleobiettivo, utilizzato per far risultare più ravvicinata la discarica e permettere così di apprezzare meglio i particolari del progetto di recupero finale. La figura di seguito riporta, invece, il reale panorama percepito dal prato. Si tratta, comunque, della vista diretta più importante sulla discarica, pertanto, sarà necessario effettuare dei fotoinserimenti aggiuntivi rispetto a quanto finora agli atti.

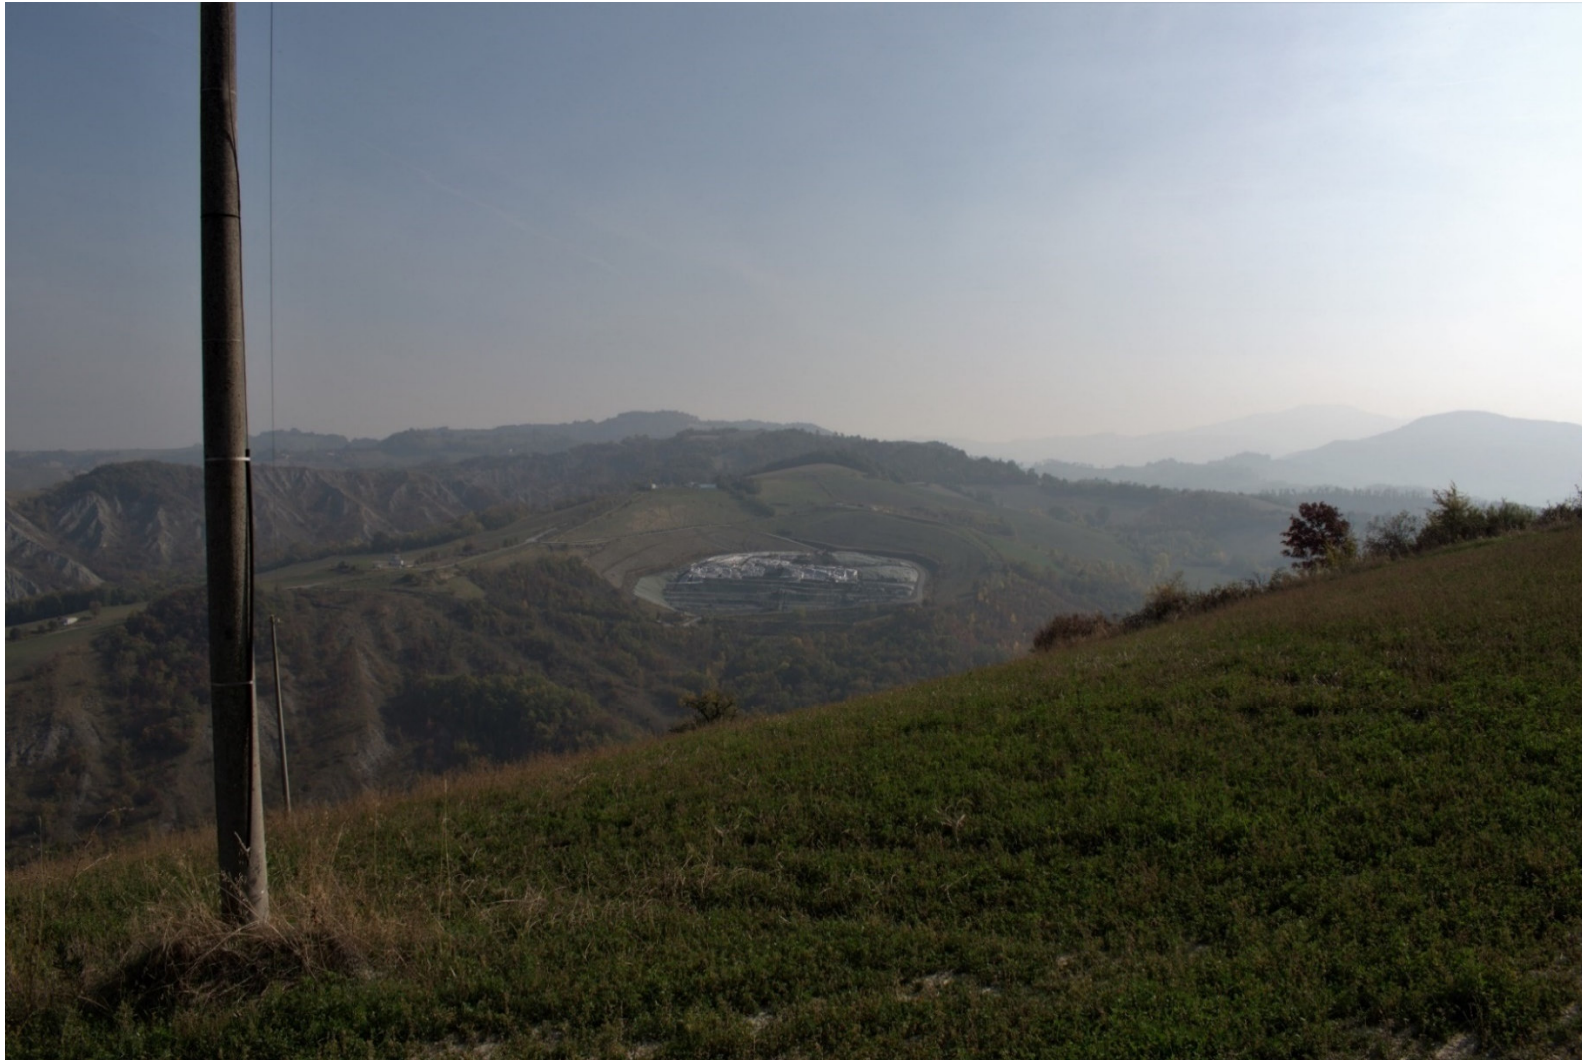
Figura 2.6: vista della discarica vista dal recettore 2.

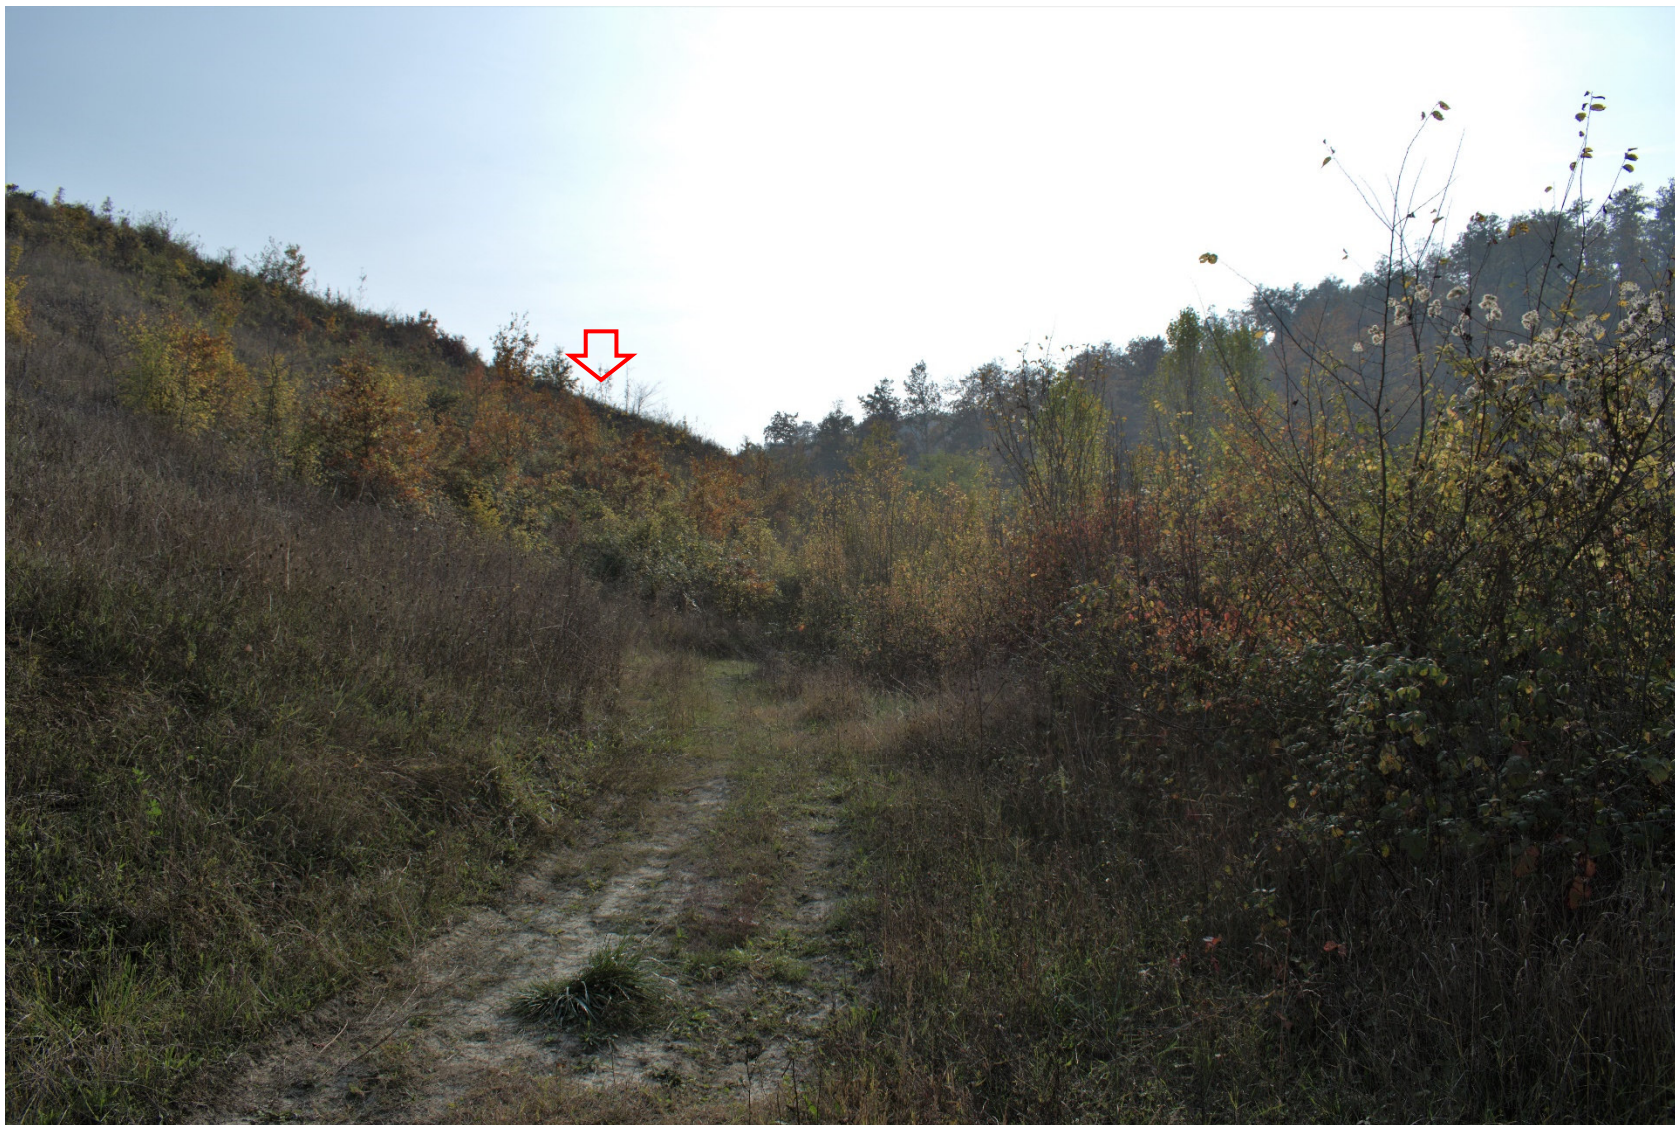
Figura 2.8: vista in direzione della discarica dal potenziale recettore 3 che non risulta interessato dalla vista dell'impianto, la cui posizione approssimativa è segnalata mediante la freccia rossa.

Dalle case presenti alla fine di strada del Rio, ove la strada si divide in due carrarecce sterrate, la discarica, che è posta circa 1,25 km a nord, risulta nascosta dai rilievi collinari antistanti, come visibile dalle successive figure. La discarica si trova in una posizione sopraelevata rispetto agli edifici e la sua vista è impossibilitata dai rilievi che si frappongono tra gli edifici e la discarica stessa.

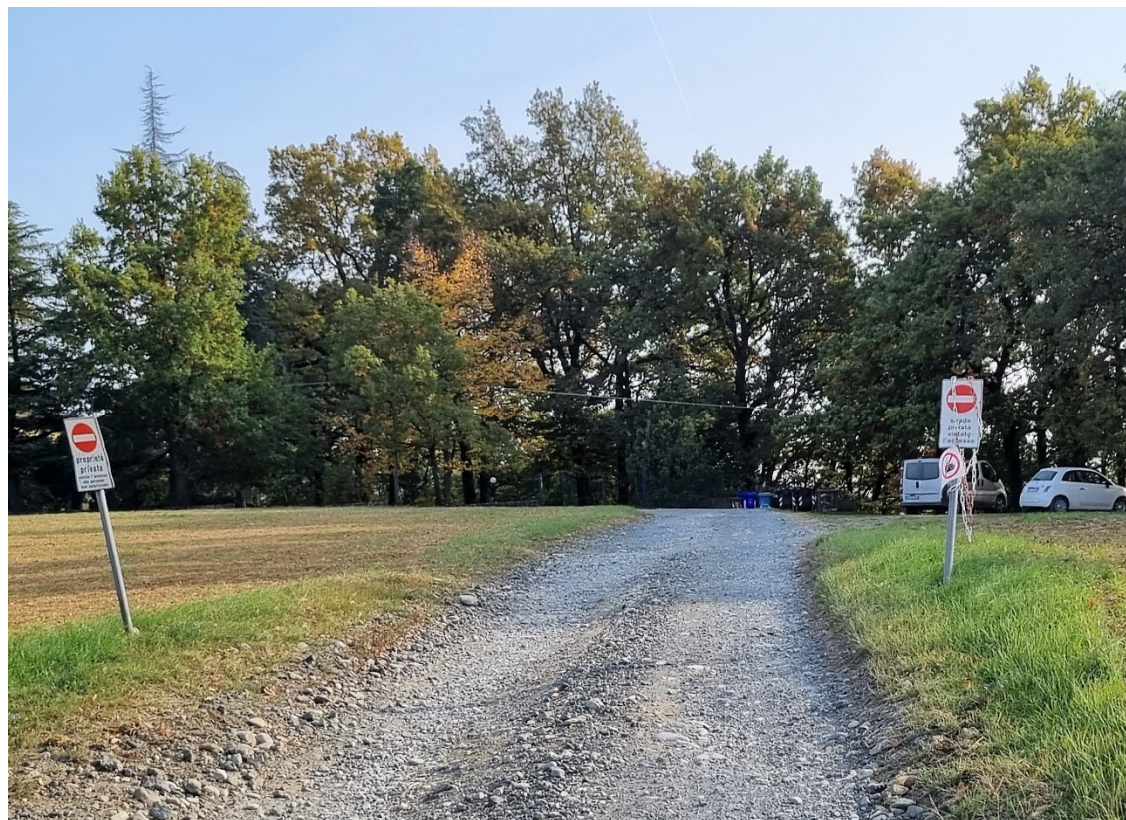
Figura 2.9: divieto d'accesso nei pressi del potenziale recettore 4.

Si tratta di un edificio posto al termine di strada Vizzola e distante circa 1,6 km in linea d'aria dalla discarica, in posizione a cui non è stato possibile accedere in quanto proprietà privata con divieto di accesso (Figura 2.9). Dalla sezione riportata in Figura 2.10 si può intuire come la posizione del potenziale recettore, posto a circa 260 m slmm dovrebbe essere protetta alla vista del corpo rifiuti dalla cresta posta a nord della discarica (posizionata mediamente a quota 280 m slmm e in corrispondenza al colmo del nuovo progetto di ripristino a 313 m slmm). Lungo la strada è possibile intuire la presenza della discarica da una visuale in prossimità di una azienda agricola (Figura 2.11). Tale vista è stata quindi ritenuta la più rappresentativa dalla direzione nord.

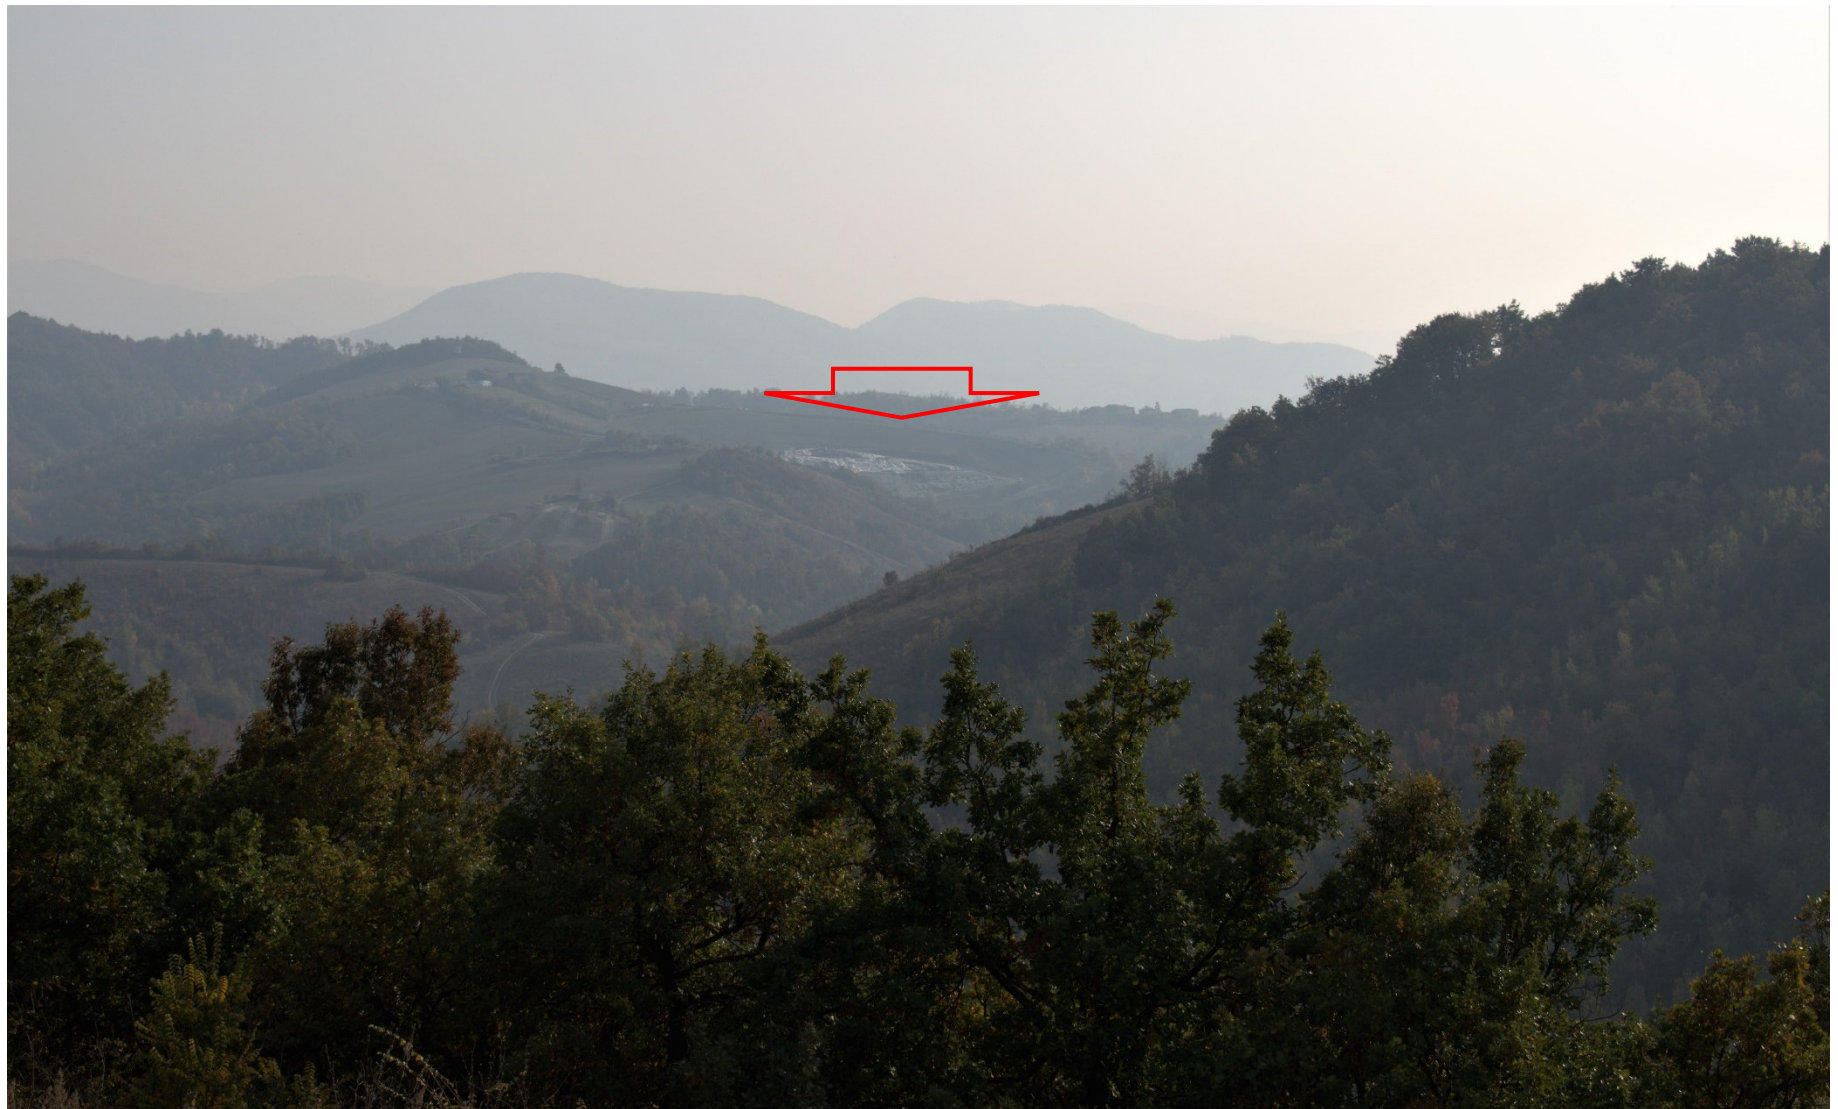
Figura 2.11: foto in direzione della discarica da strada Vizzola con evidenza della posizione della discarica tramite freccia rossa.

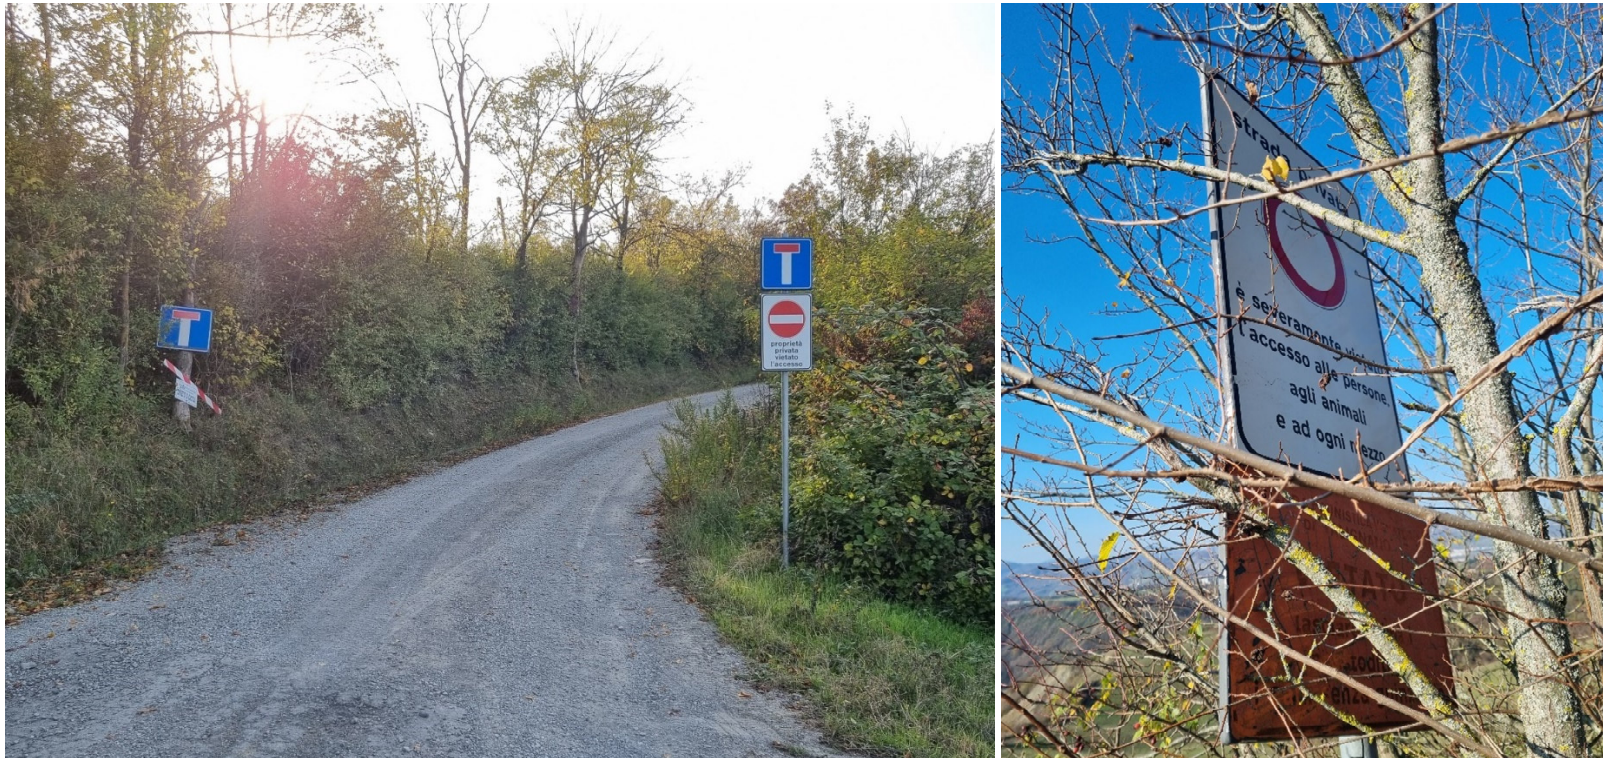
Figura 2.16: divieti d'accesso posti nei pressi del potenziale recettore 5. A sinistra lungo la strada sterrata di accesso carrabile da nord e a destra all'imbocco di un sentiero pedonale da ovest

L'attuale volume della discarica dalla strada in località Banzola in direzione nord-est è protetto dalla vegetazione presente e dal crinale prospiciente alla stessa discarica, circa a quota 300-306 m slmm (Figura 2.12). In corrispondenza del colmo del nuovo progetto la cresta antistante raggiunge addirittura quota 320 m slmm coprendo totalmente la visuale (Figura 2.13). La strada risale di quota fino alle case presenti nella stessa località: anche da tale posizione la discarica sembrerebbe nascosta (Figura 2.14), per quanto l'ultima casa presente lungo la strada, posta a circa 1,2 km dalla discarica in linea d'aria, si trovi in posizione più elevata (353 m slmm). Anche in questo caso, comunque, la vista del corpo rifiuti dovrebbe essere nascosta (Figura 2.15) dalla cresta posta a 318 m slmm (due metri in più del colmo di progetto) e considerando anche la lunga distanza, ma non è stato possibile accedere in quanto proprietà privata con divieto di accesso (Figura 2.16).

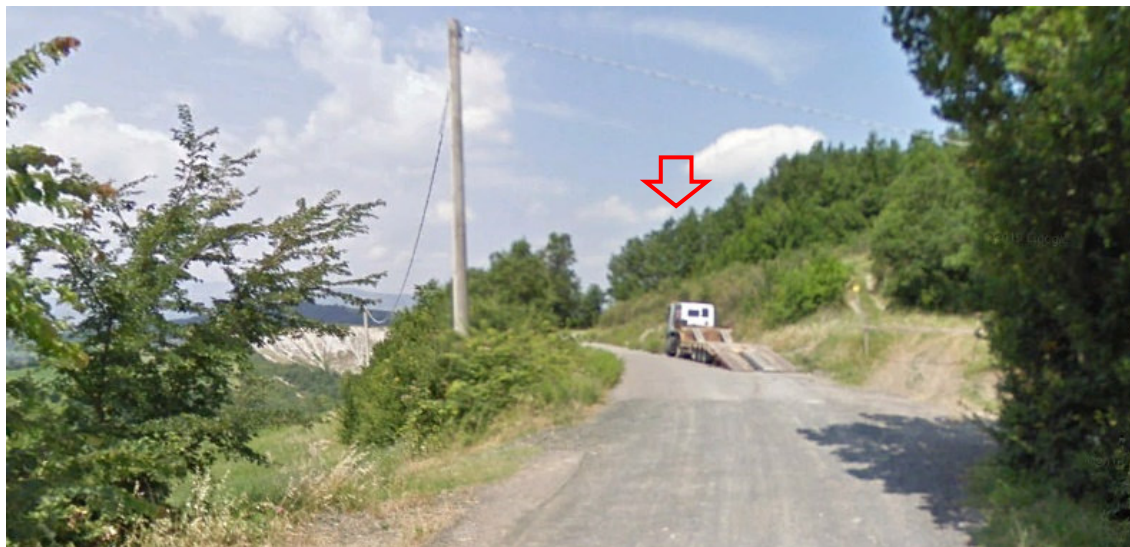
Figura 2.17: Vista dalla strada di avvicinamento alla discarica, che risulta sempre coperta (la posizione della discarica è all'incirca sulla verticale della freccia rossa).

Dalla strada di avvicinamento alla discarica, la stessa risulta sempre coperta dal Monte Ardone, fino ad arrivare all'ultima curva in vicinanza dell'ingresso (100 m). Altri recettori posti in direzione est (Neviano de Rossi, Faseto, Cozzano, la Casetta) sono sempre nascosti da rilievi, tra cui il Monte Ardone, e sono in posizione più depressa rispetto alla discarica.

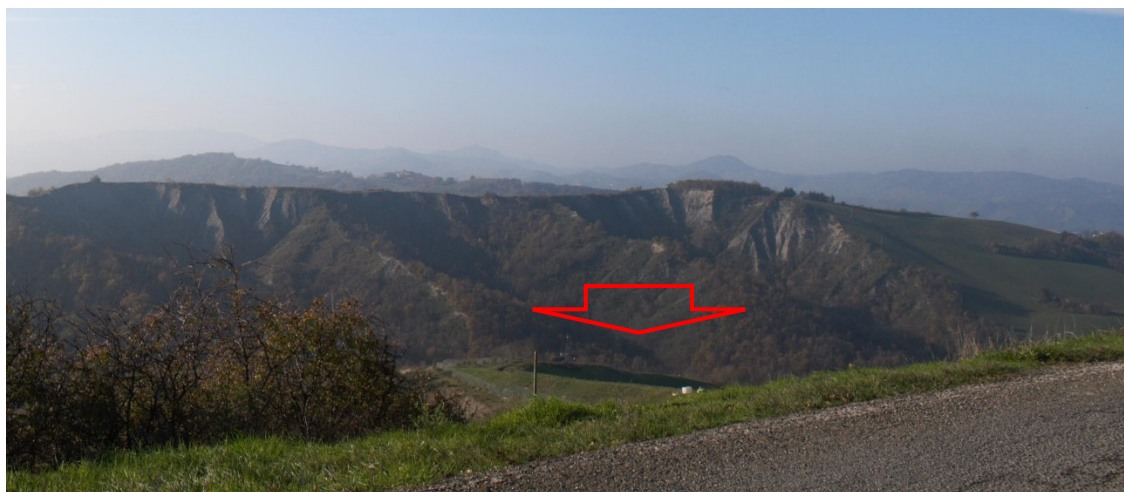
Figura 2.18: Vista dalla strada di avvicinamento alla discarica, a circa 100 m dalla pesa, dove inizia ad essere visibile una porzione della discarica.

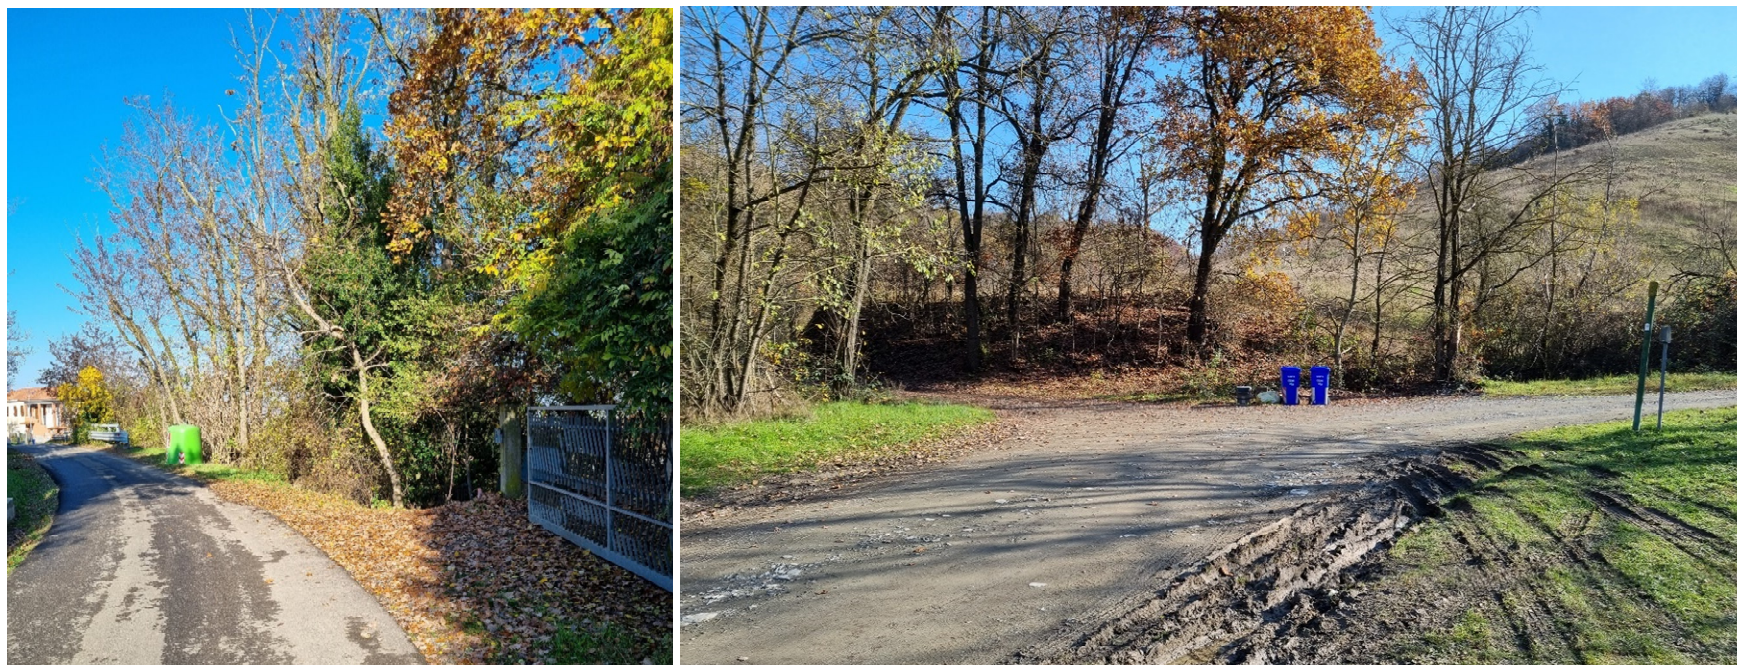
Figura 2.19: Mancanza di segnalazioni lungo la Via Francigena, tappa 19 bis. A sinistra l'incrocio la deviazione in cui la tappa si stacca da Strada Spagnano. A destra l'incrocio con Strada del Rio

Innanzitutto si evidenzia che lungo la Tappa 19 bis la segnaletica è praticamente assente (Figura 2.19), per cui per percorrere la tappa è necessaria una traccia GPS. Questo fa già dubitare del fatto che tale tracciato possa essere considerato un recettore lineare di interesse.

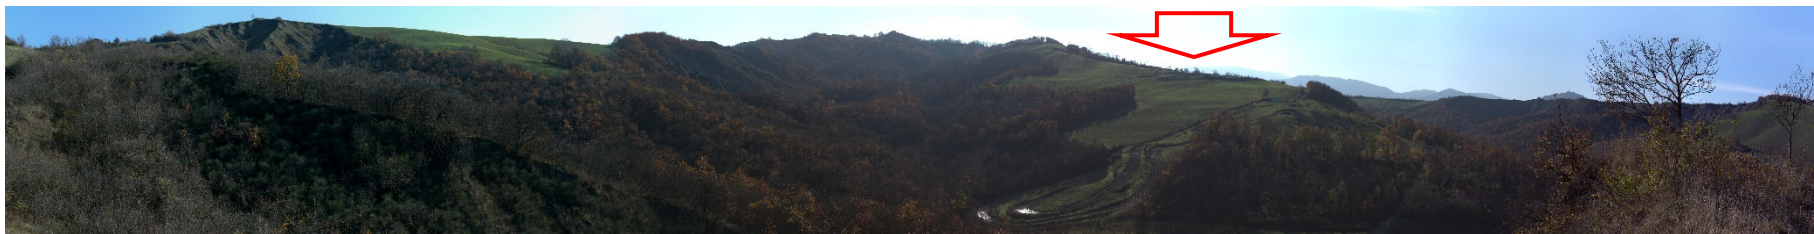
Figura 2.21: Panoramica dalla tappa 19bis della Via Francigena. La freccia rossa indica la posizione della discarica, nascosta dalla cresta che si trova a una quota maggiore del sentiero (si veda anche la Figura 2.23).

In Figura 2.21 e Figura 2.22 si riportano due panoramiche, prese dal sentiero (i punti di presa sono visibili in Figura 2.20), dalle quali è visibile in lontananza l'area servizi della discarica. In entrambi i casi i volumi di rifiuto non sono attualmente percepibili. Anche nello stato di progetto il corpo rifiuti rimarrà sostanzialmente protetto dalla cresta posta sul lato est della discarica: nel tratto di interesse, infatti, la via Francigena si sviluppa all'incirca tra le quote 230 m slmm e 300 m slmm mentre la cresta si sviluppa in parallelo tra le quote 285 e 305. Le viste panoramiche riportate nelle suddette figure, di fatto, sono già un rendering delle condizioni a progetto ultimato. Le viste richieste sono, pertanto, meno significative di quella visibile dal recettore n. 4.

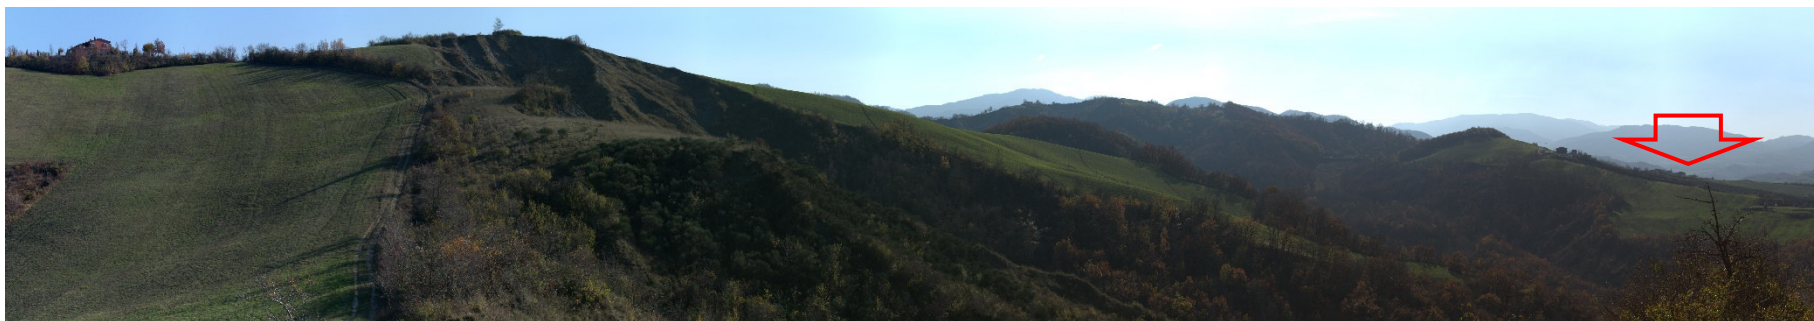
Figura 2.22: Panoramica dalla tappa 19bis della Via Francigena. La freccia rossa indica la posizione della discarica, che si trova distante, in posizione marginale e coperta da una cresta.

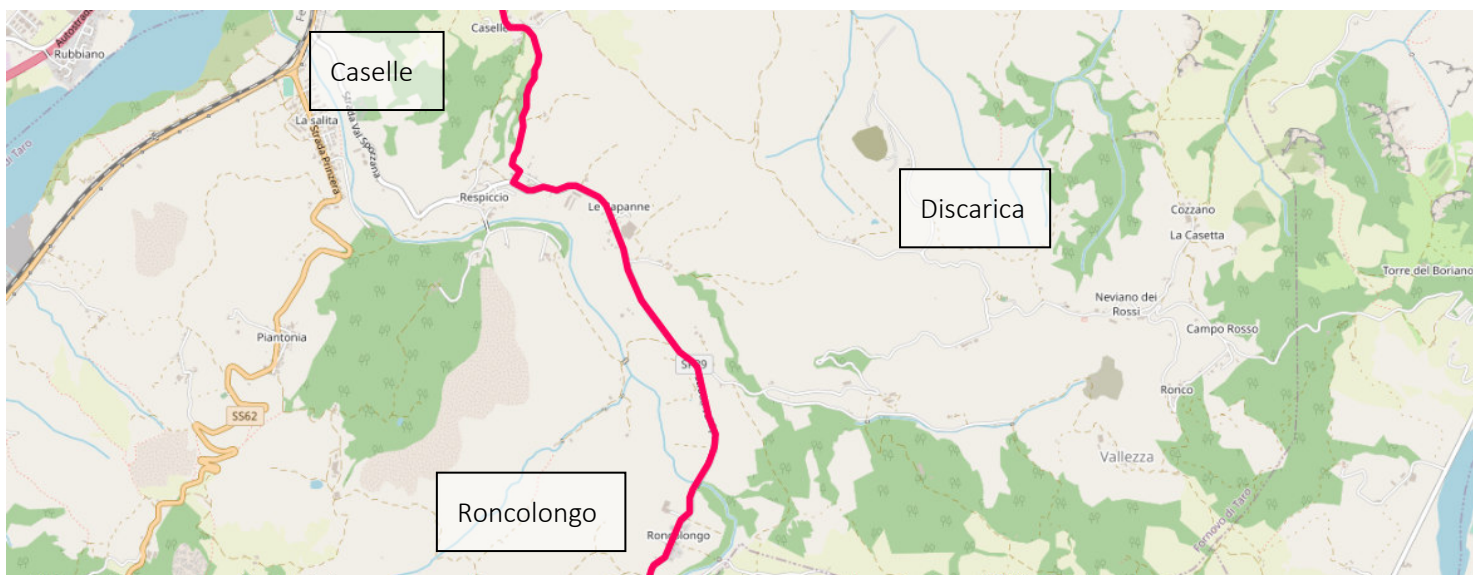
Figura 2.24: Tracciato della tappa 20 della Via Francigena nelle vicinanze della discarica.

L'analisi della via Francigena è stata ampliata anche comprendendo la tappa 20, da Fornovo a Cassio, che si avvicina alla discarica fino a una distanza minima di circa 1,5 km (specificamente nel tratto da Caselle a Roncolongo). La discarica risulta sempre coperta dalla cresta su cui corre strada Caselle, come visibile dalle sezioni riportate in Figura 2.25, Figura 2.26, Figura 2.27, Figura 2.28 e Figura 2.29.
