ANALISI DEL GAS
INTERSTIZIALE

Monteardone, Forno (Pr)

preparato per:
Consorzio G.M.A.

VERIFICHE INTEGRATIVE DI STABILITA' DELL'ARGINE DI BASE DELLA DISCARICA DI MONTE ARDONE IN COMUNE DI FORNOVO TARO

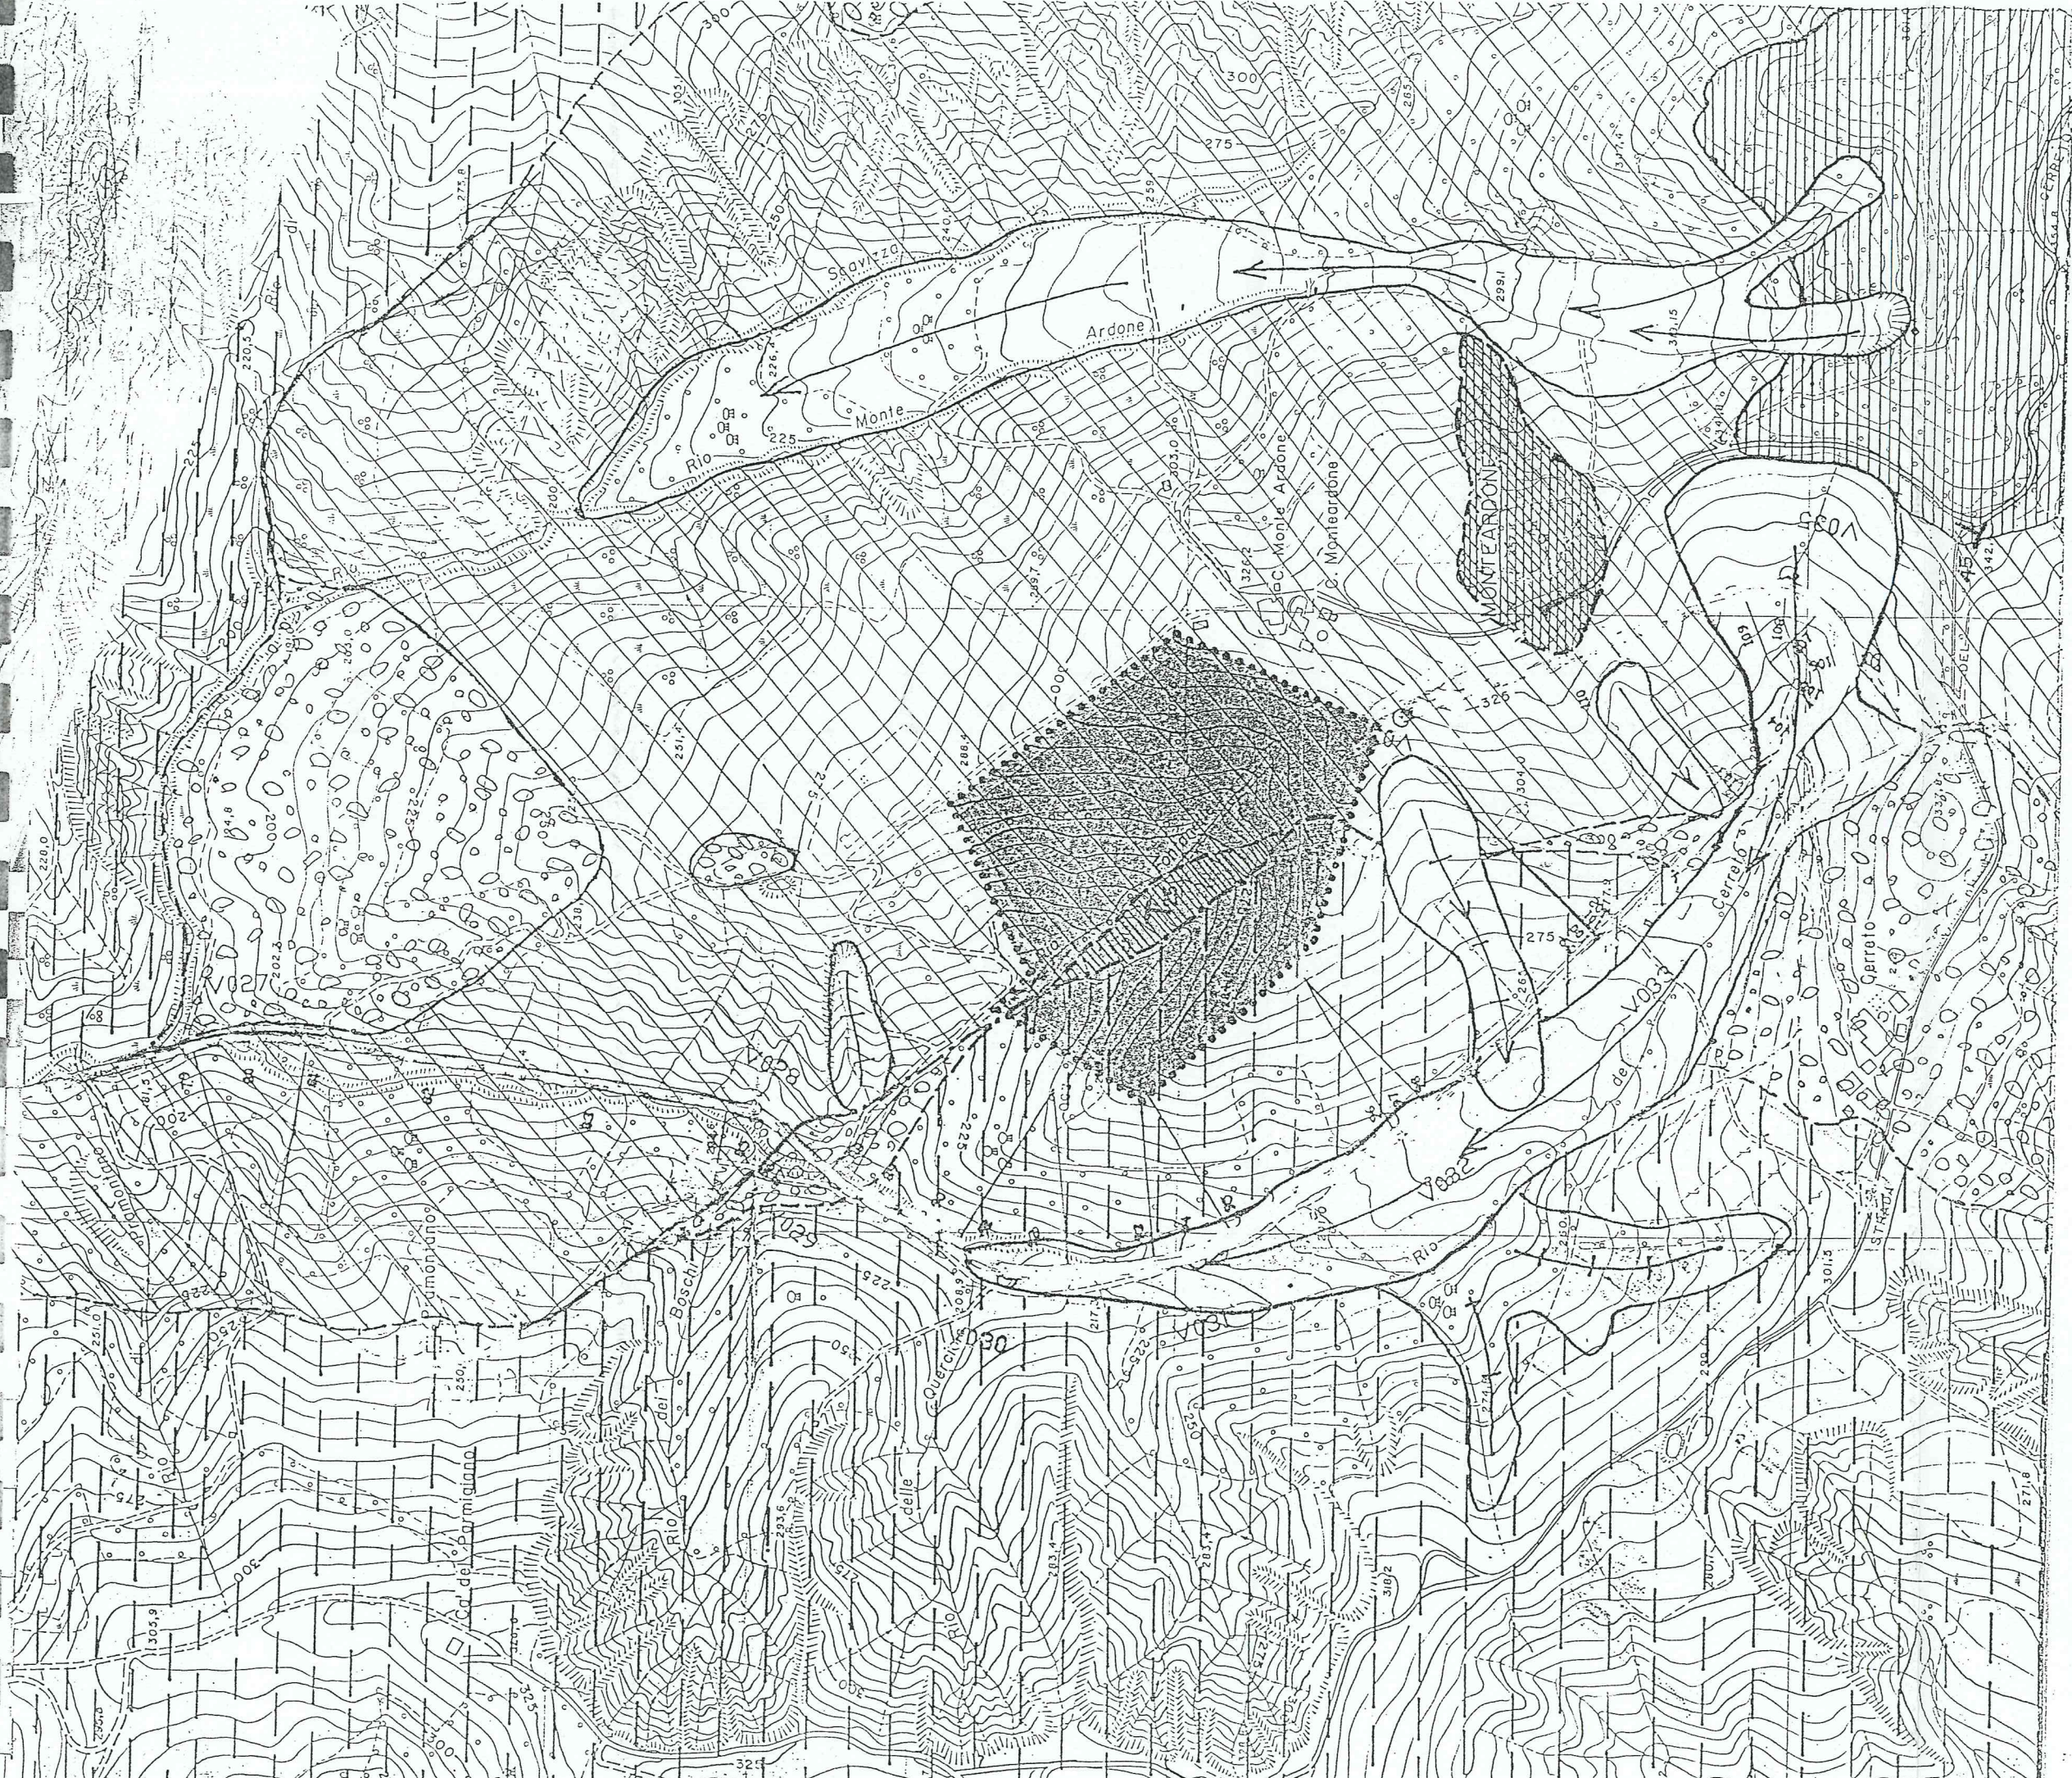
CARTA GEOLOGICA (scala 1:1.500)

PZ1, PZ2, PZ3 = PIEZOMETRI A TUBO APERTO
 PZ4 = PIEZOMETRO CON N.2 CELLE DI CASAGRANDE (27m e 40m)
 E PIEZOMETRO A TUBO APERTO (tra 7 e 12m)
 PZ5 = PIEZOMETRO CON N.2 CELLE DI CASAGRANDE (7m e 20m)
 A1, A2, A3 = SONDAGGI GEOGNOSTICI
 C1, C2, C3, C4 = CAMPIONI CUBICI

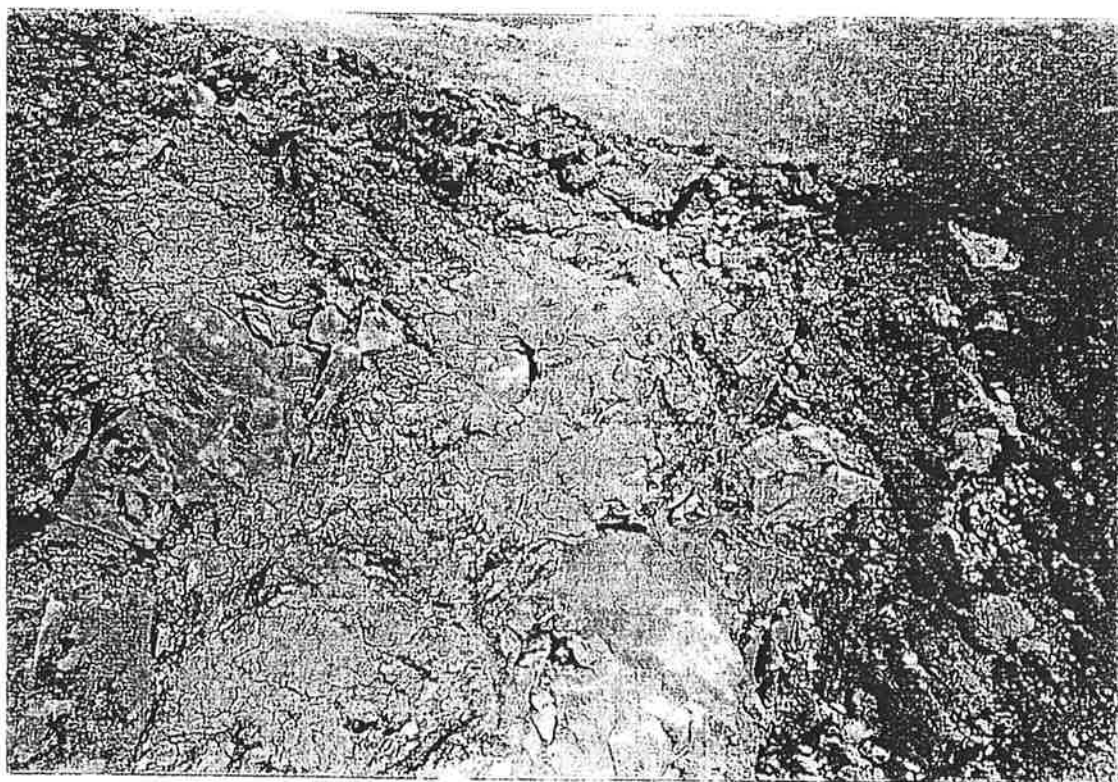
Foto 1 - 2 Particolare del complesso sedimentario caratterizzato da brecce eterometriche di natura calcarea ed arenacea immerse in una matrice argillosa (Unità delle argille a Palombini) affiorante lungo la testata e sul versante destro del Rio Fontanelle.

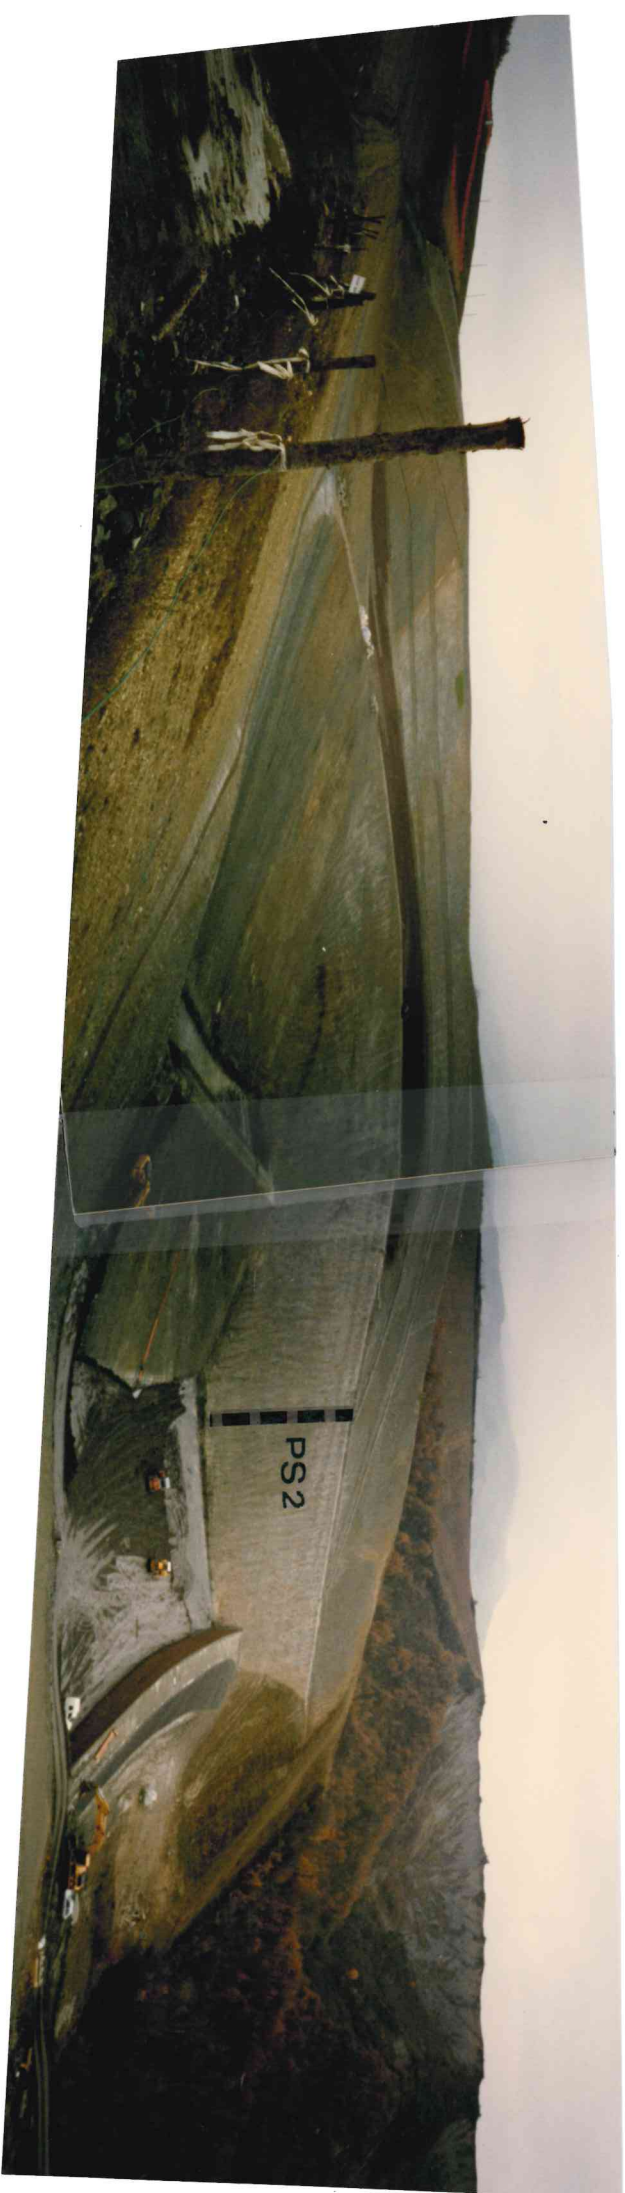
FOTO 1 – Panoramica del versante occidentale (sinistra idrografica) e relativo schema stratigrafico

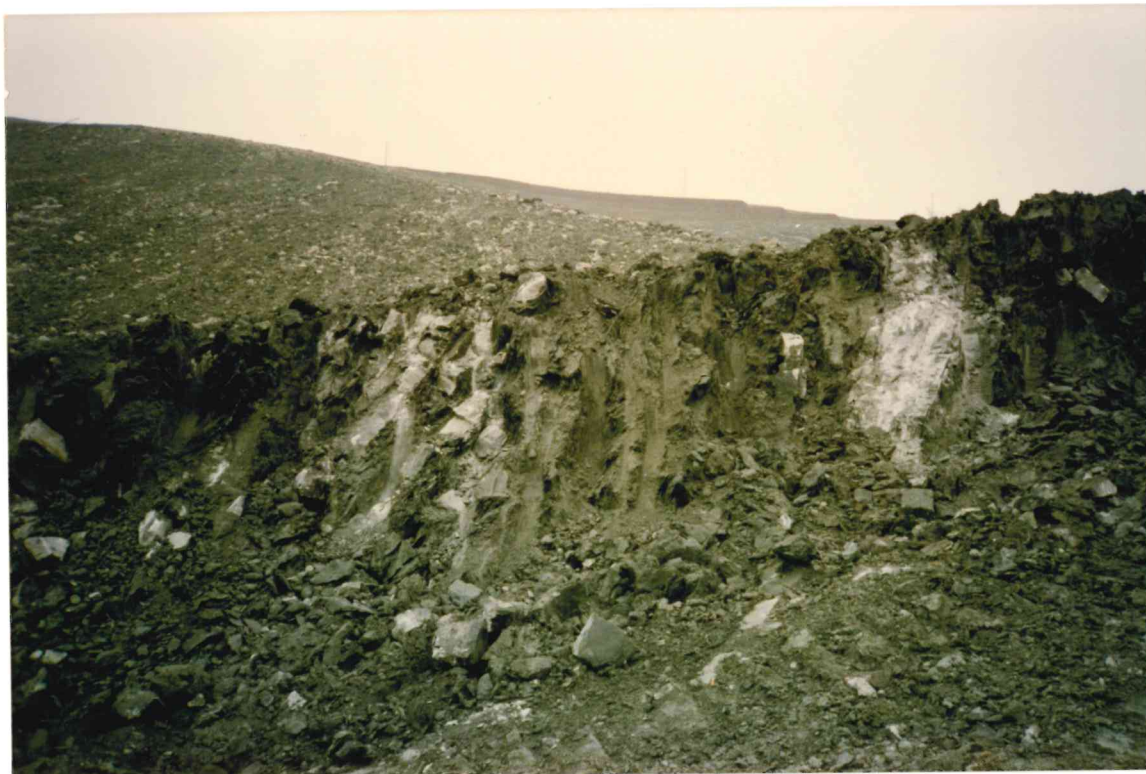
FOTO 3 – ARGILLE A PALOMBINI

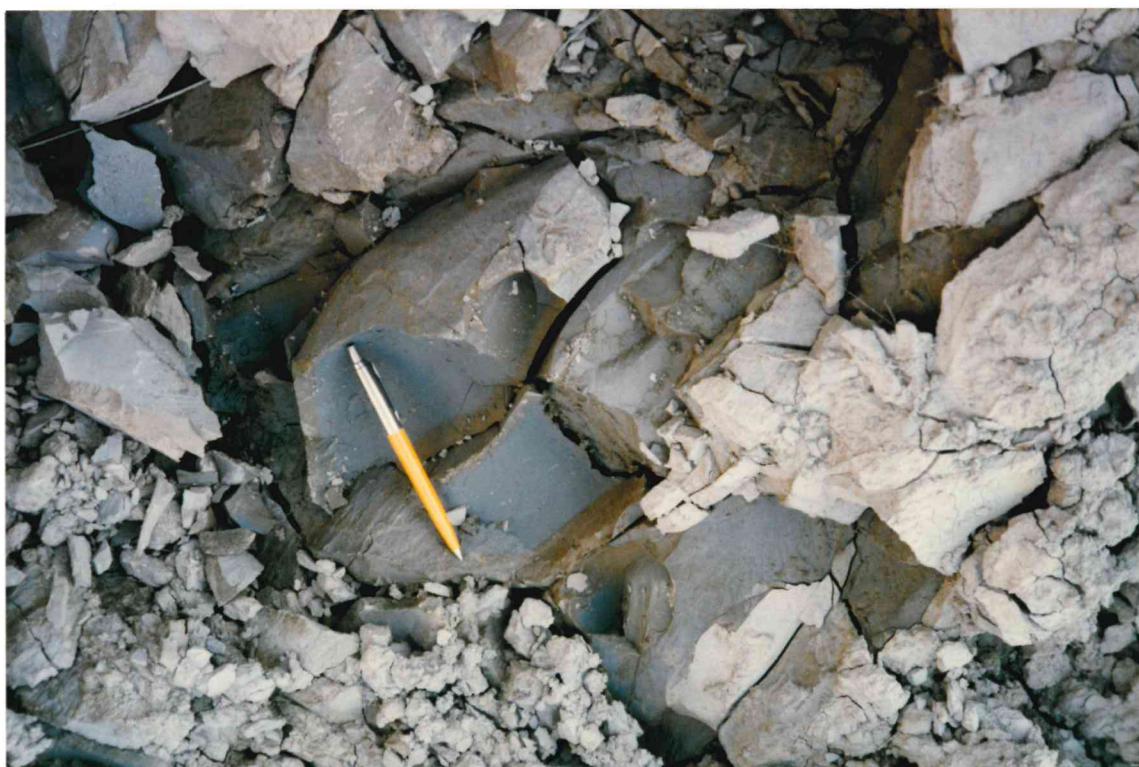
FOTO 4 – ARGILLE DI LUGAGNANO

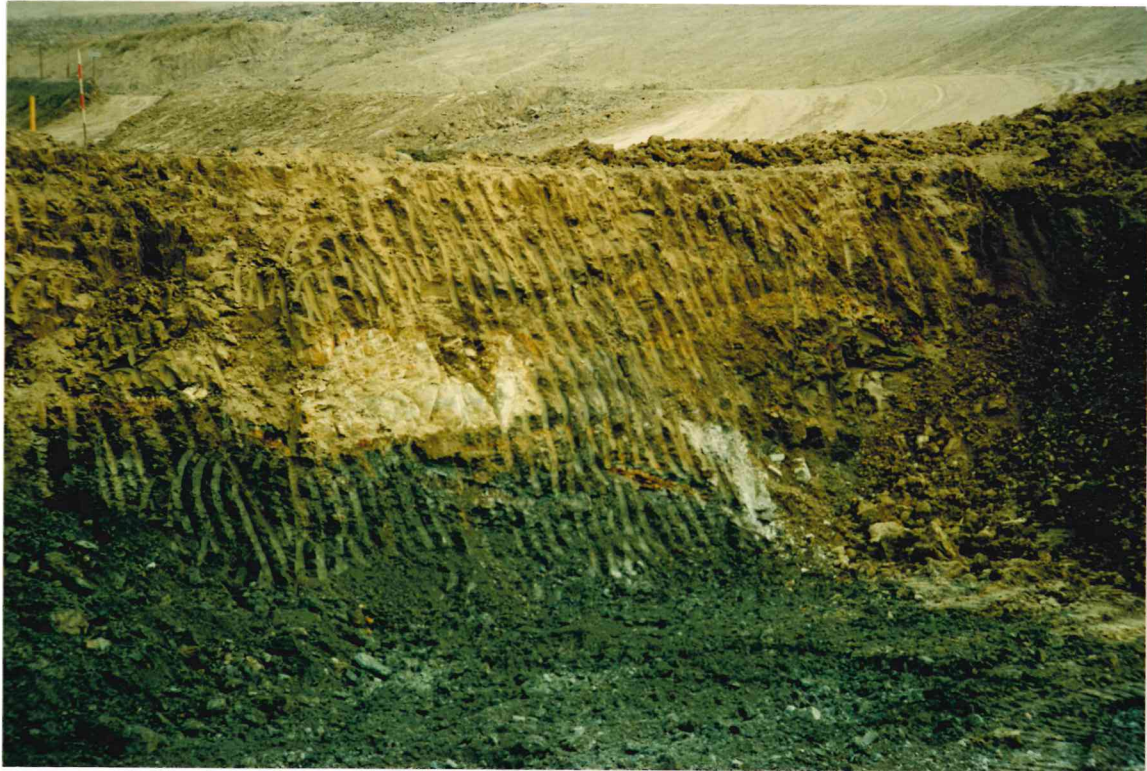
FOTO 5 – ALTERNANZE ARENACEO-CALCAREE-ARGILLOSE
