## AMPLIAMENTO DEL COMPARTO AUTODROMO DI MODENA

LOCALITA' MARZAGLIA – COMUNE DI MODENA

**CHIARIMENTO** **1**

**VULNERABILITA' DELLA  
FALDA ACQUIFERA**

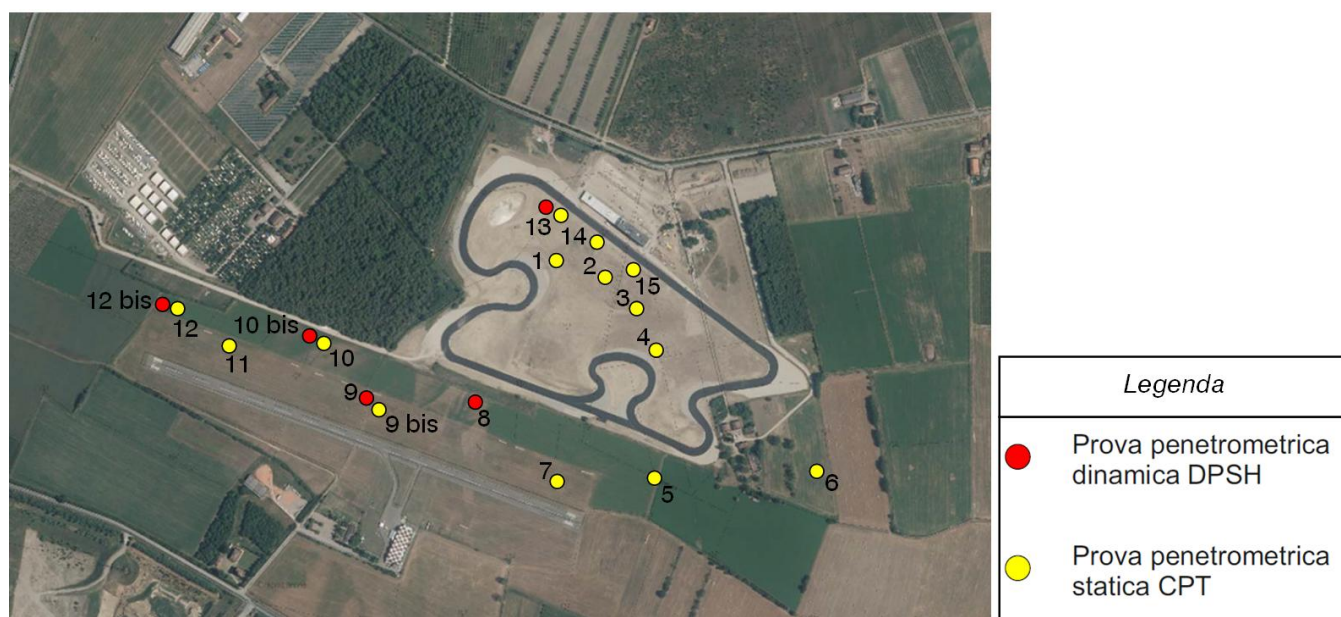
Fig. 1.1: Ubicazione indagini geognostiche eseguite nell'area di interesse nel 2020.

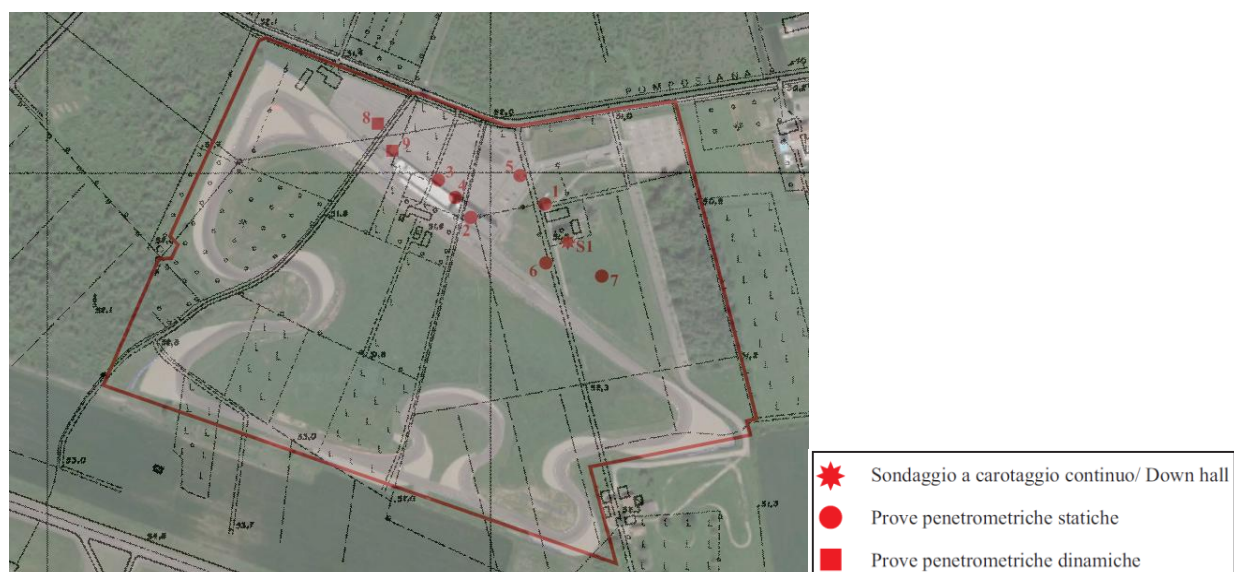
Fig. 1.2: Ubicazione indagini geognostiche eseguite nell'area di interesse nel 2006

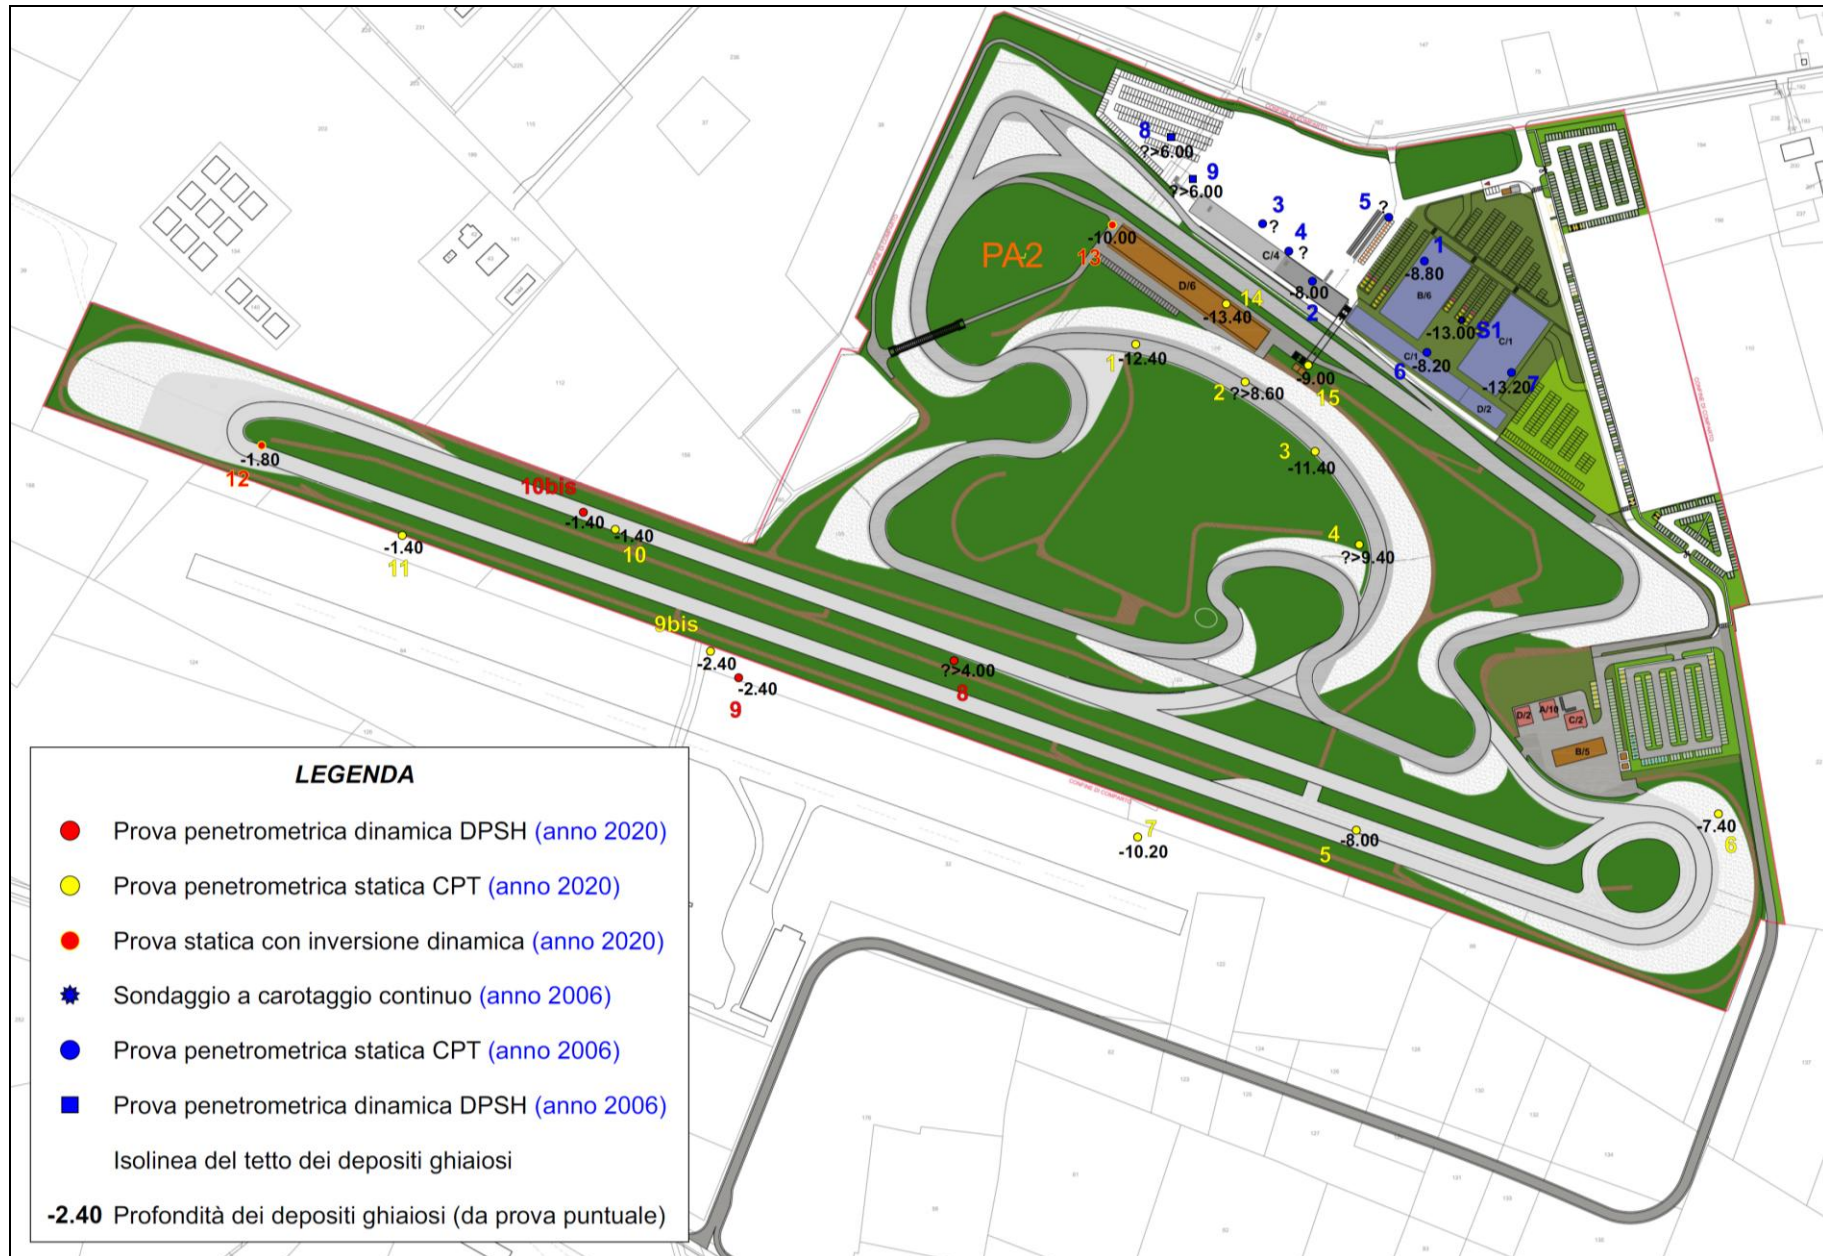
**Fig. 1.3** - Profondità del tetto delle ghiaie (m da p.c.) in corrispondenza delle indagini puntuali eseguite

Le figure sotto riportate illustrano le isolinee del **tetto delle ghiaie**, in metri da piano campagna attuale, così come rilevato dalle prove puntuali eseguite in sito.

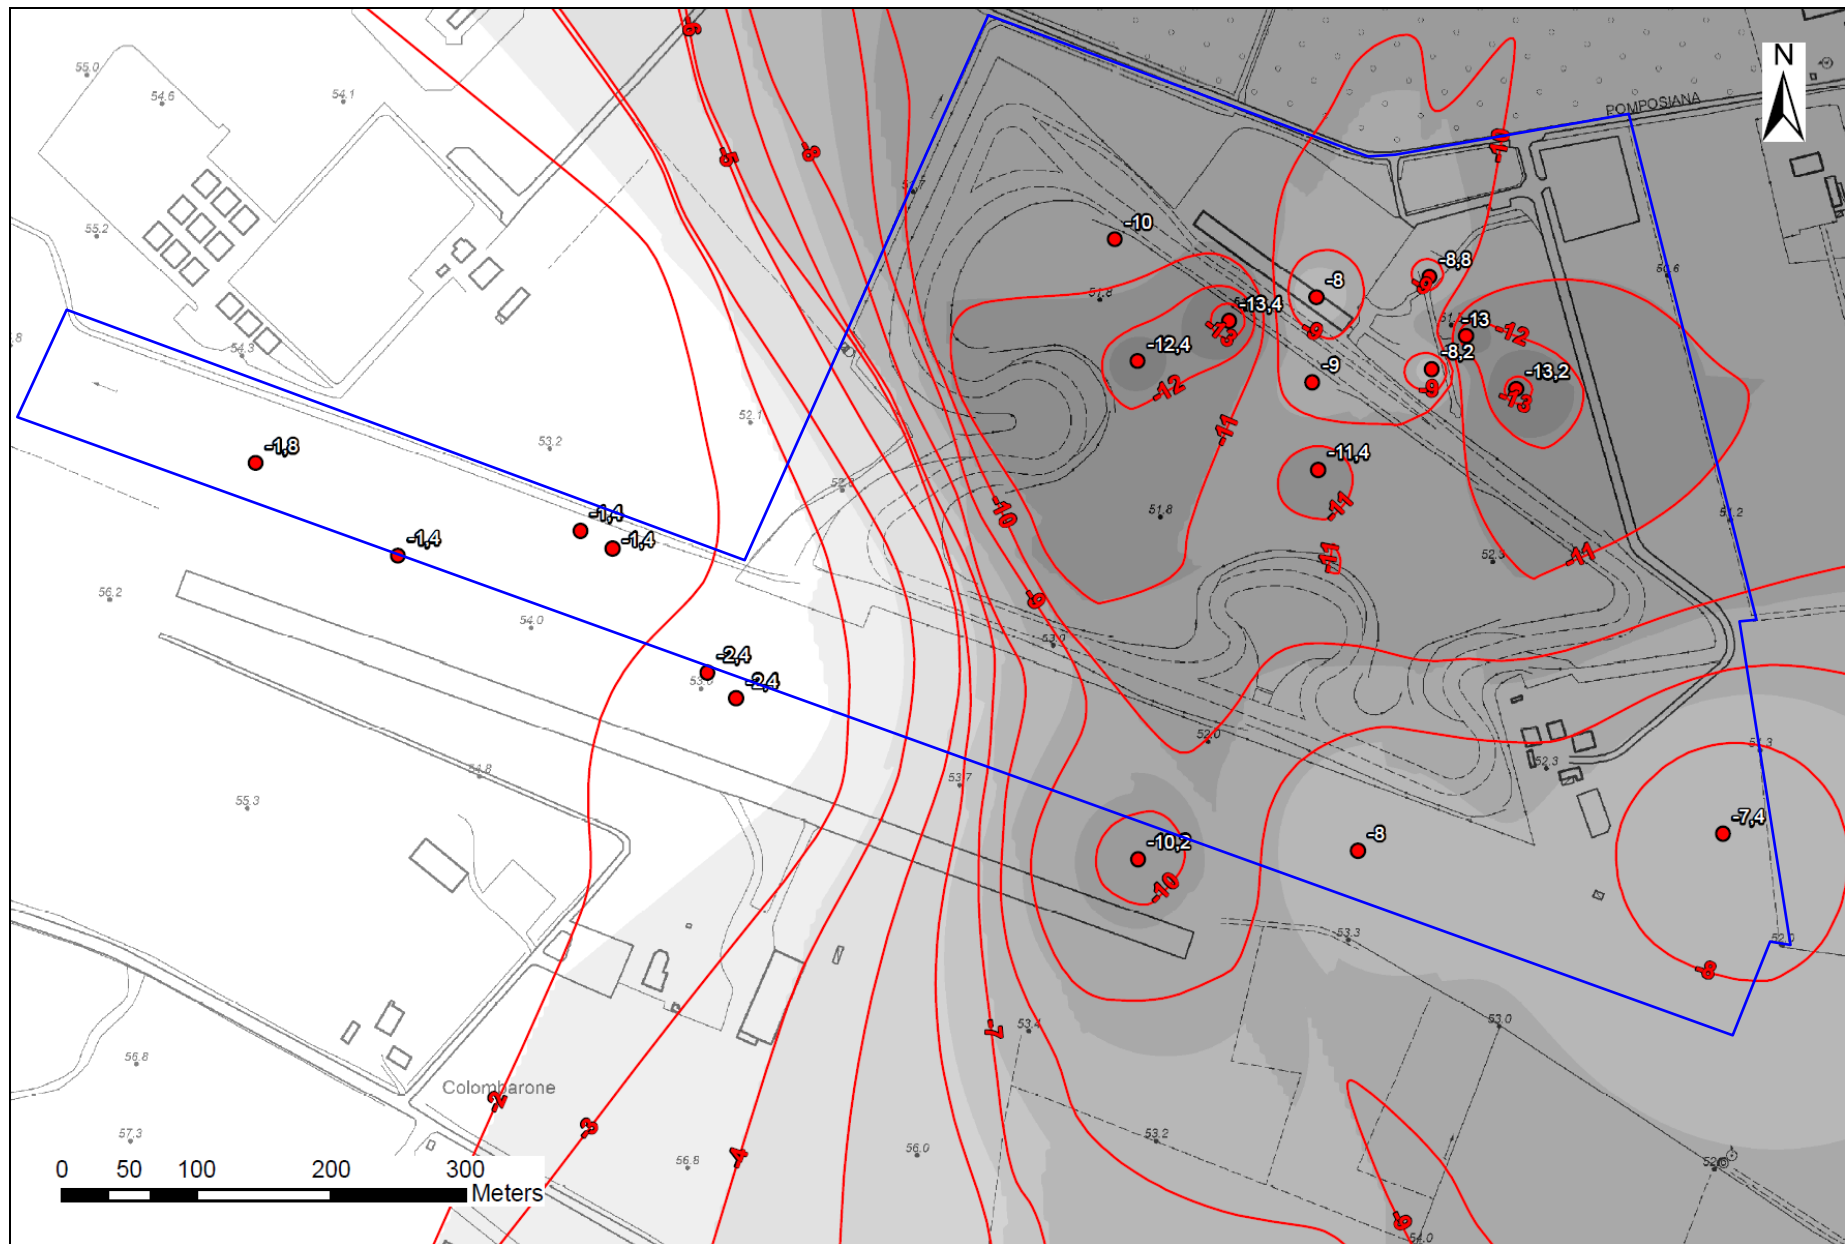
Fig. 1.4 - Isobate del tetto delle ghiaie (m da p.c.)

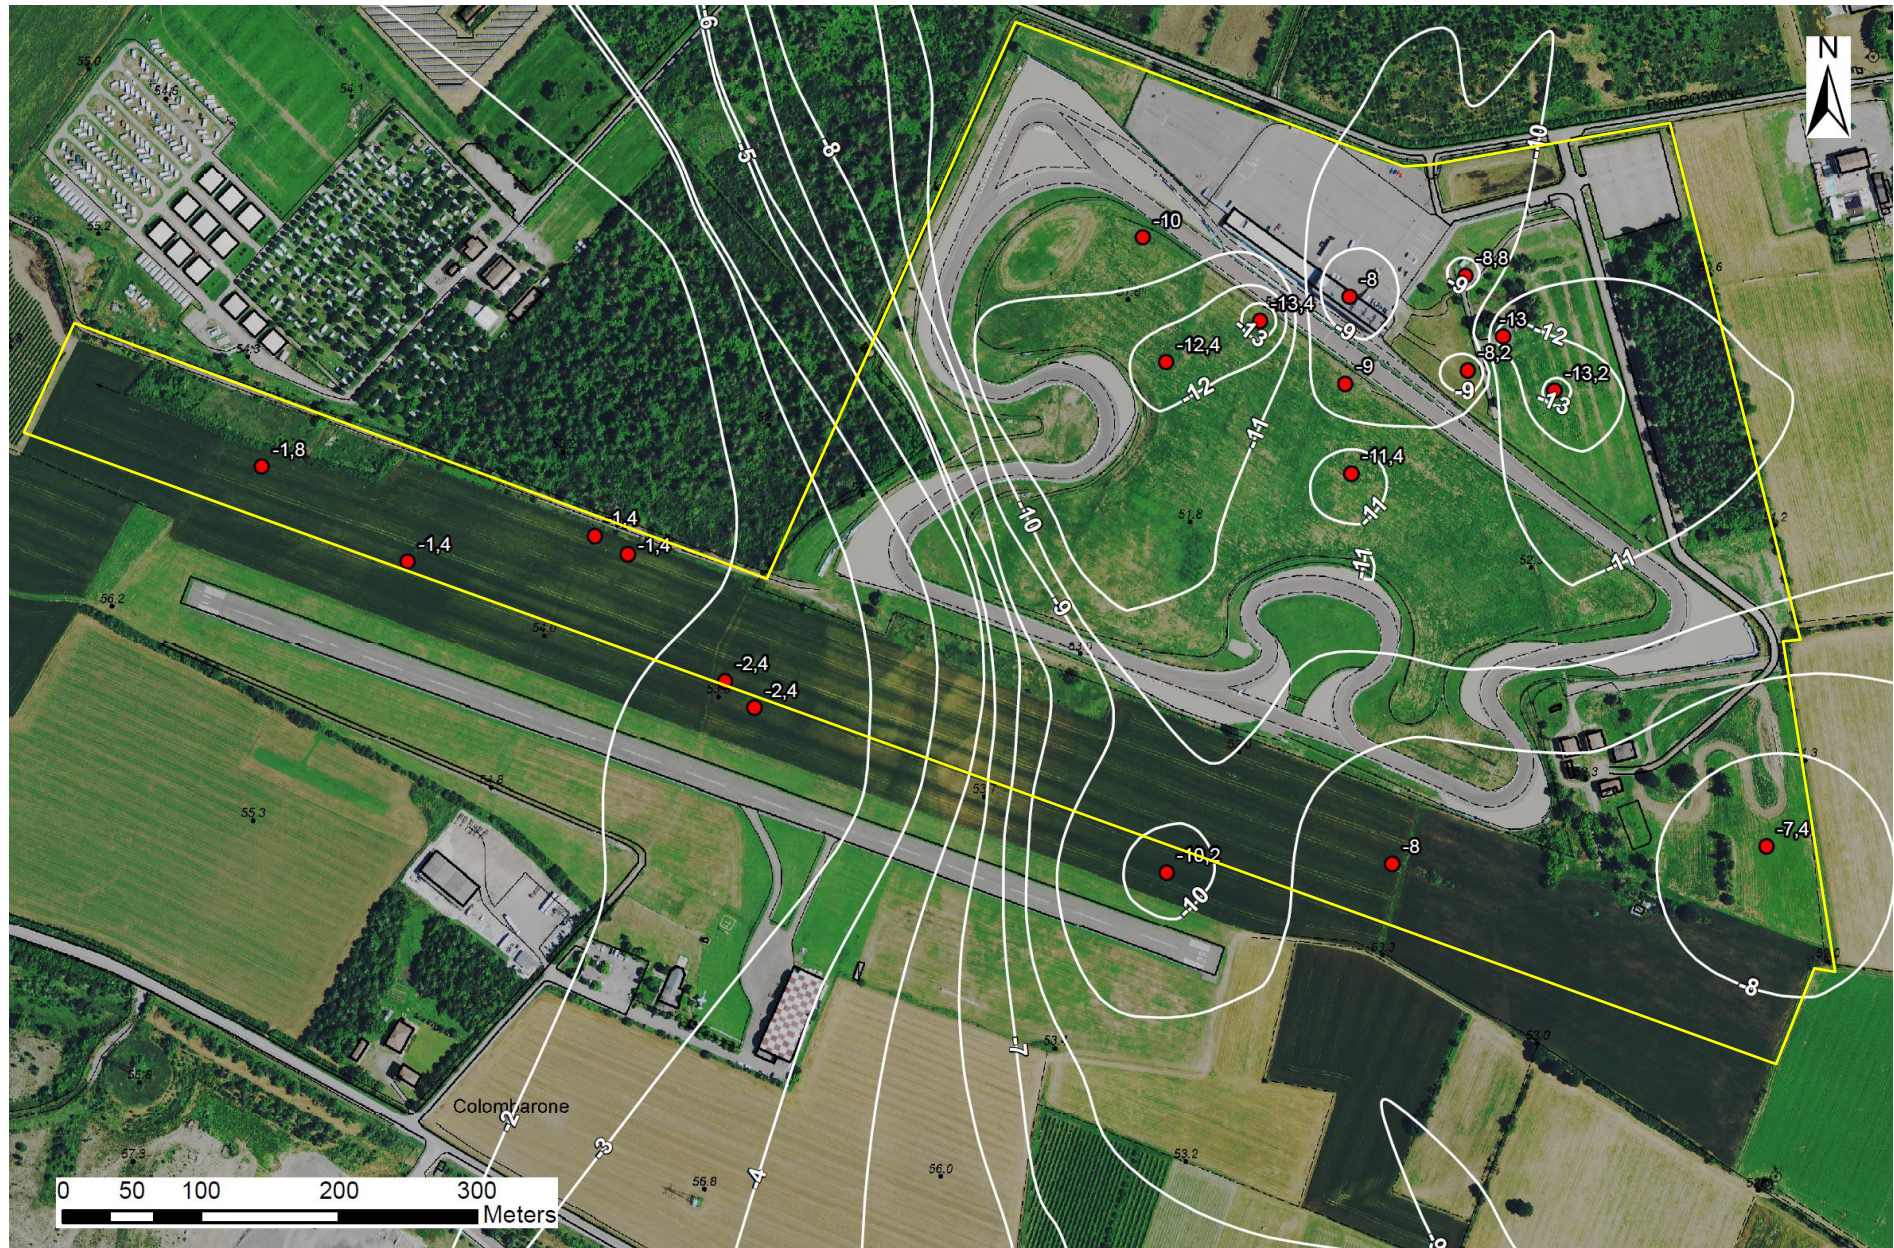
Fig. 1.6 - Isobate del tetto delle ghiaie (m da p.c.)

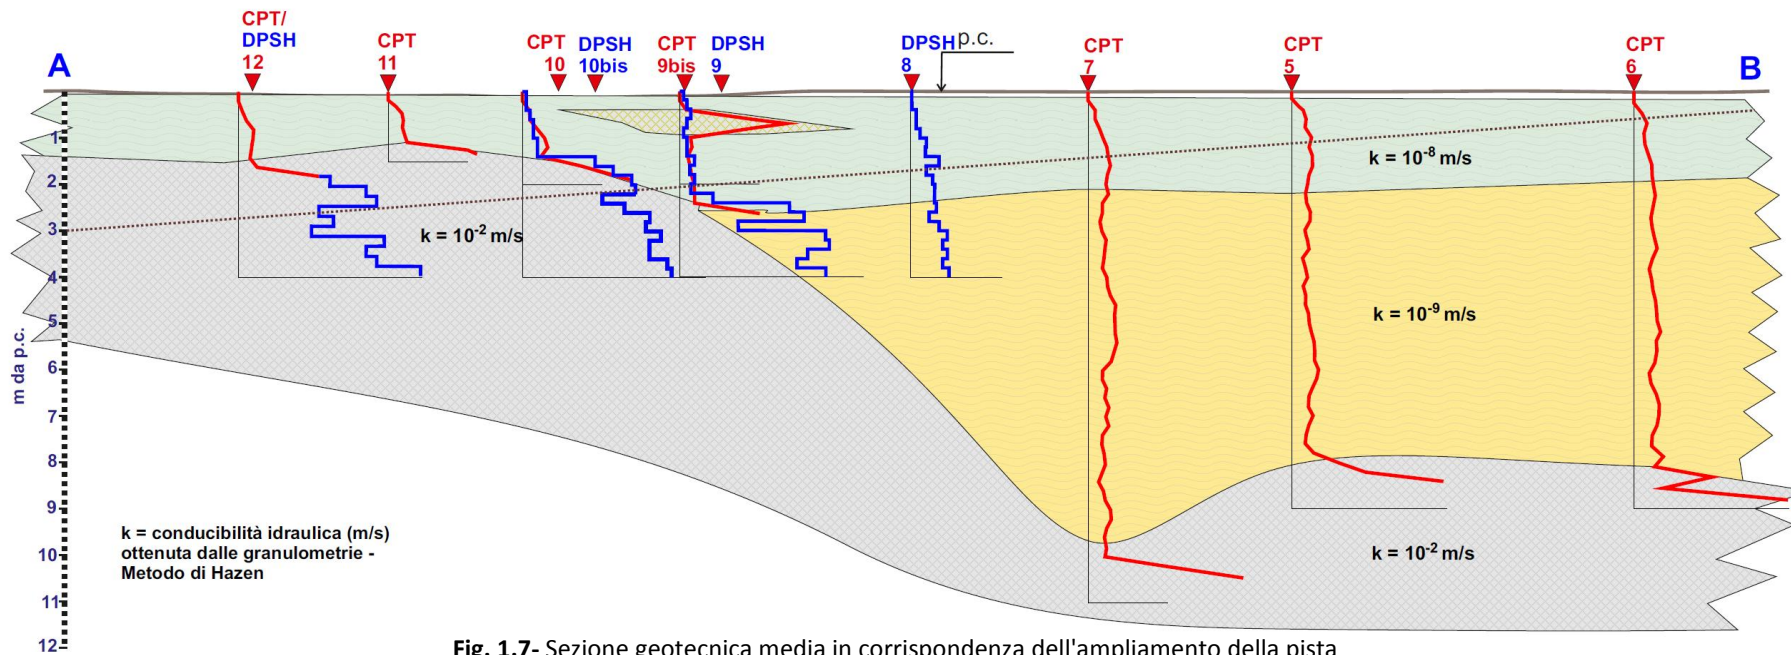
Fig. 1.7- Sezione geotecnica media in corrispondenza dell'ampliamento della pista

Strato	Profondità	Falda	Litolipo	Parametri geotecnici
1	0.00 – 1.40 m da p.c.	assente	Argille limose mediamente consistenti	$\gamma$ 1800 kg/m <sup>3</sup> ≈ 18.00 kN/m <sup>3</sup>
				$\gamma'$ 2100 kg/m <sup>3</sup> ≈ 21.00 kN/m <sup>3</sup>
				C <sub>uk</sub> 0.70 kg/cm <sup>2</sup> ≈ 70.0 kN/m <sup>2</sup>
				C' <sub>k</sub> 0.07 kg/cm <sup>2</sup> ≈ 7.0 kN/m <sup>2</sup>
				Mo 60.0 kg/cm <sup>2</sup> ≈ 6000 kN/m <sup>2</sup>
				Es 98.0 kg/cm <sup>2</sup> ≈ 9800 kN/m <sup>2</sup>
				$\phi_k$ 22°
$v$ 0.40				
2	1.40 – 40.00 m da p.c.		Ghiaie sabbiose addensate	$\gamma$ 2000 kg/m <sup>3</sup> ≈ 20.00 kN/m <sup>3</sup>
				$\gamma'$ 2300 kg/m <sup>3</sup> ≈ 23.00 kN/m <sup>3</sup>
				Dr 90%
				Es 700.0 kg/cm <sup>2</sup> ≈ 70000 kN/m <sup>2</sup>
				$\phi_k$ 35°
				$v$ 0.25

Strato	Profondità	Falda	Litolipo	Parametri geotecnici	
1	0.00 – 1.80 m da p.c.	assente	Argille limose mediamente consistenti	$\gamma$	1800 kg/m <sup>3</sup> ≈ 18.00 kN/m <sup>3</sup>
				$\gamma'$	2100 kg/m <sup>3</sup> ≈ 21.00 kN/m <sup>3</sup>
				C <sub>uk</sub>	0.50 kg/cm <sup>2</sup> ≈ 50.0 kN/m <sup>2</sup>
				C' <sub>k</sub>	0.05 kg/cm <sup>2</sup> ≈ 5.0 kN/m <sup>2</sup>
				Mo	40.0 kg/cm <sup>2</sup> ≈ 4000 kN/m <sup>2</sup>
				Es	70.0 kg/cm <sup>2</sup> ≈ 7000 kN/m <sup>2</sup>
				$\phi_k$	21°
$v$	0.45				
2	1.80 – 10.00 m da p.c.		Argille limose consistenti	$\gamma$	1850 kg/m <sup>3</sup> ≈ 18.50 kN/m <sup>3</sup>
				$\gamma'$	2150 kg/m <sup>3</sup> ≈ 21.50 kN/m <sup>3</sup>
				C <sub>uk</sub>	1.00 kg/cm <sup>2</sup> ≈ 100.0 kN/m <sup>2</sup>
				C' <sub>k</sub>	0.10 kg/cm <sup>2</sup> ≈ 10.0 kN/m <sup>2</sup>
				Mo	90.0 kg/cm <sup>2</sup> ≈ 9000 kN/m <sup>2</sup>
				Es	140.0 kg/cm <sup>2</sup> ≈ 14000 kN/m <sup>2</sup>

$\phi_k$	25°
$v$	0.35				
3	10.00 – 40.00 m da p.c.		Ghiaie sabbiose addensate	$\gamma$	2000 kg/m <sup>3</sup> ≈ 20.00 kN/m <sup>3</sup>
				$\gamma'$	2300 kg/m <sup>3</sup> ≈ 23.00 kN/m <sup>3</sup>
				Dr	90%
				Es	550.0 kg/cm <sup>2</sup> ≈ 55000 kN/m <sup>2</sup>
				$\phi_k$	35°
				$v$	0.25

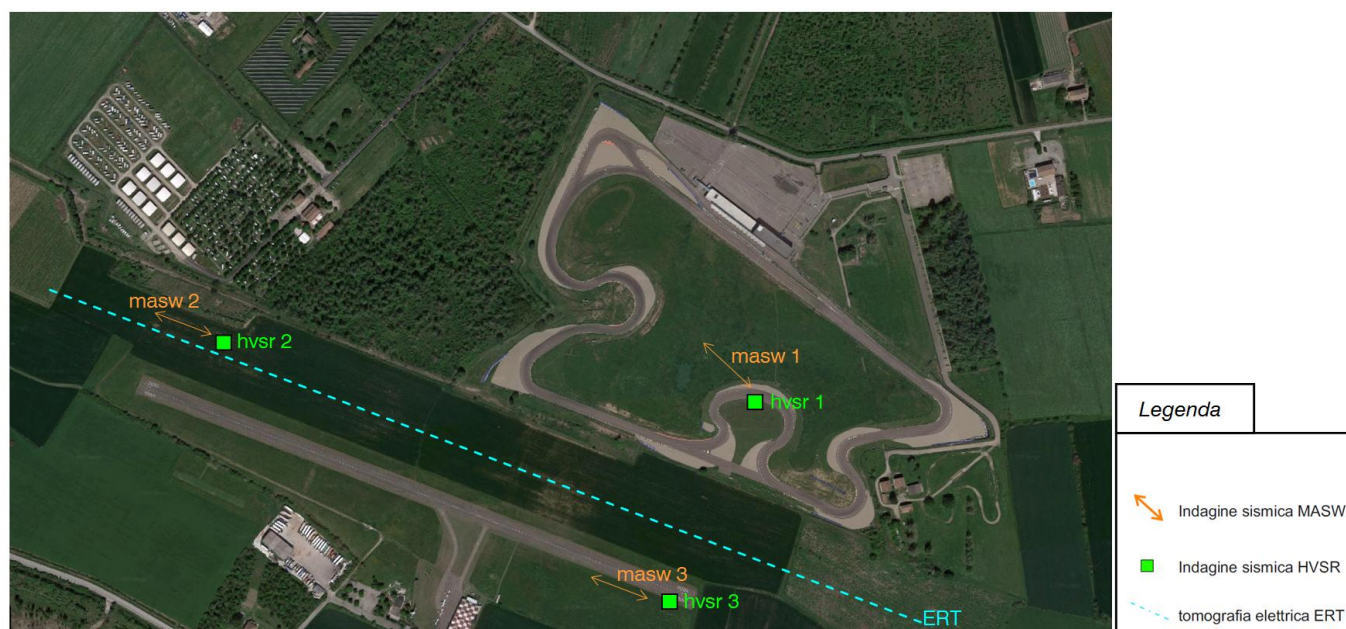
**Fig. 1.8:** Ubicazione indagini geofisiche eseguite nell'area di interesse nel gennaio 2020.

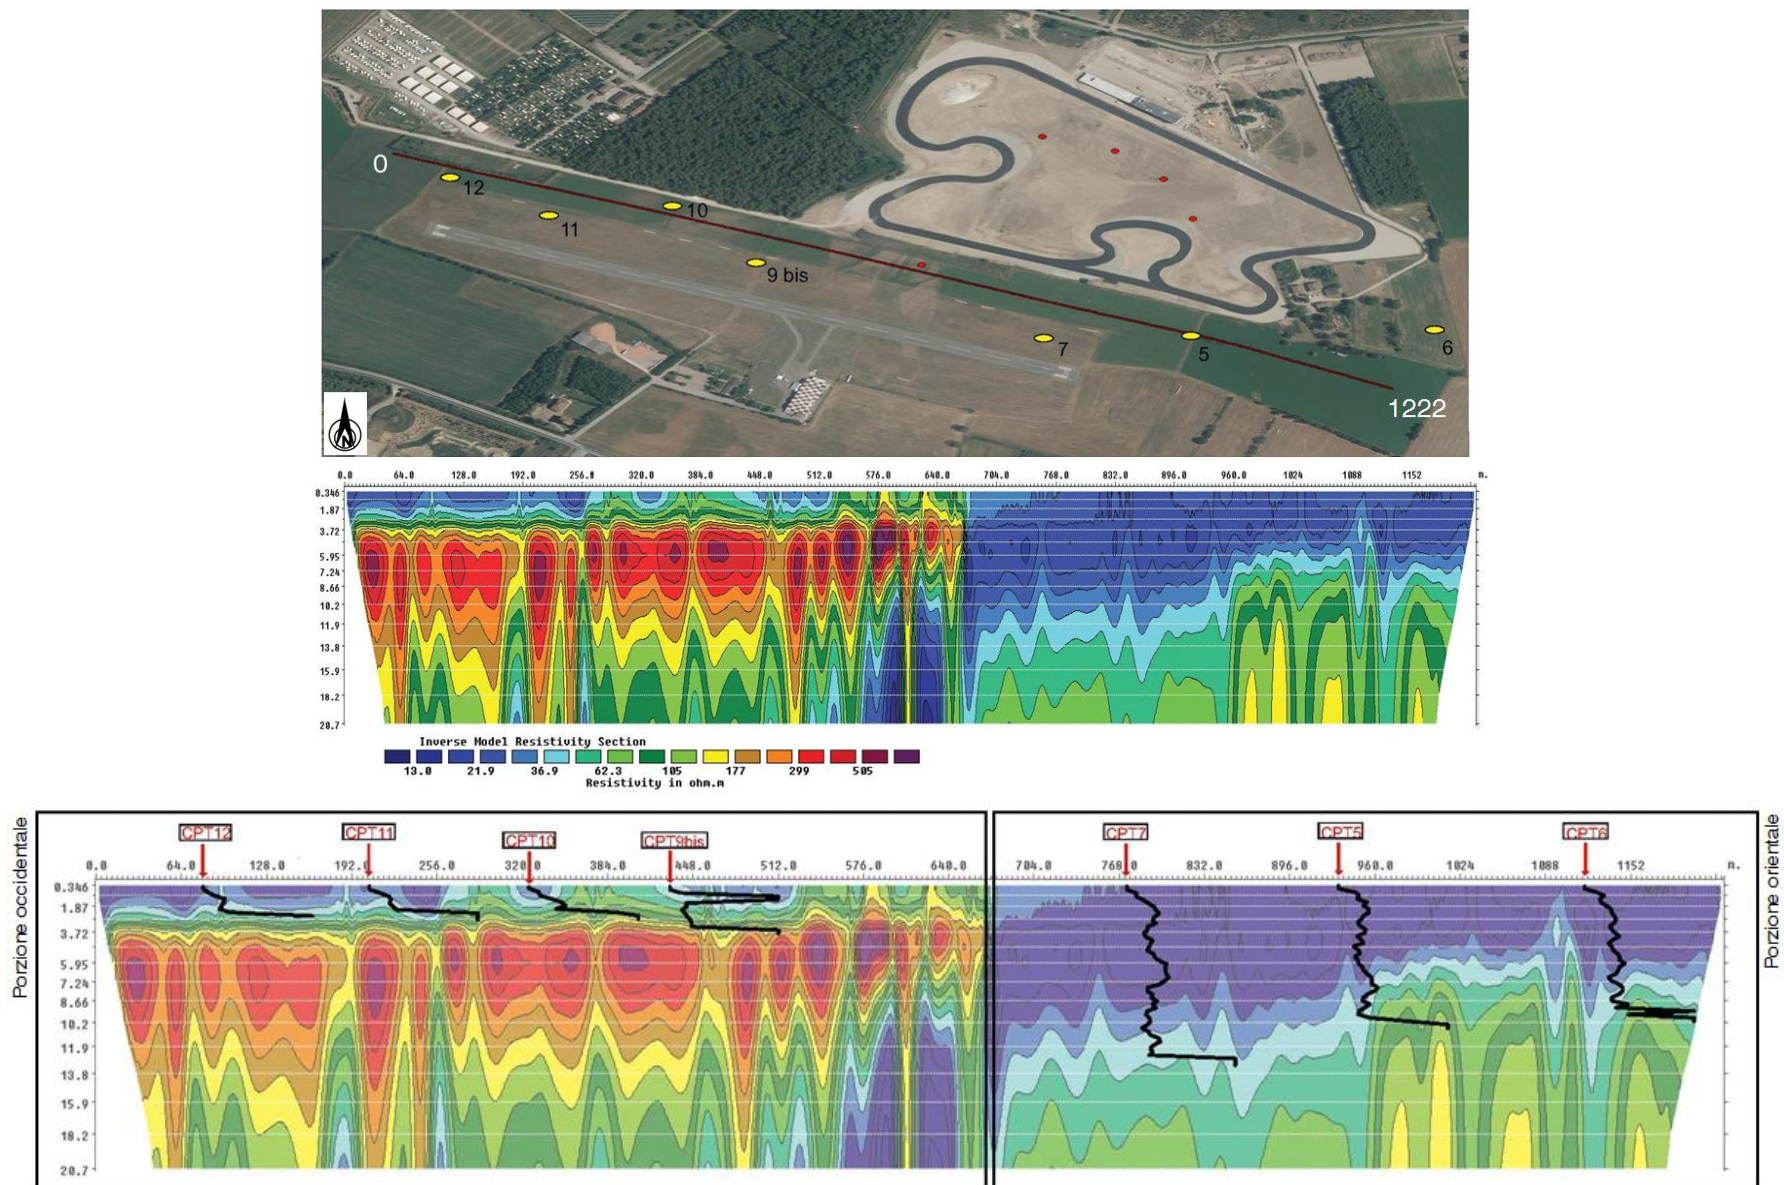
Le indagini geofisiche effettuate mediante tomografia elettrica (lunghezza 1222 m), confrontate con le prove penetrometriche eseguite, hanno messo in evidenza, nella porzione più occidentale, un primo strato caratterizzato da argille limose con bassa resistività ( $10 \div 30 \Omega m$ ) per uno spessore di circa 1.50-2.00 m.

Al di sotto di tale strato si riscontra la presenza di un livello ad elevata resistività ( $30 \div 400 \Omega m$ ) imputabile a ghiaie sabbiose addensate, come riscontrato dalle prove penetrometriche che intorno ai 2.00 metri raggiungono il rifiuto strumentale per la presenza appunto di un livello ghiaioso consistente. Questo livello ghiaioso, raggiunge i -20.00 m da p.c.

Fig. 1.9: Confronto tra elaborato grafico tomografia elettrica ERT e prove penetrometriche eseguite nell'area di interesse.

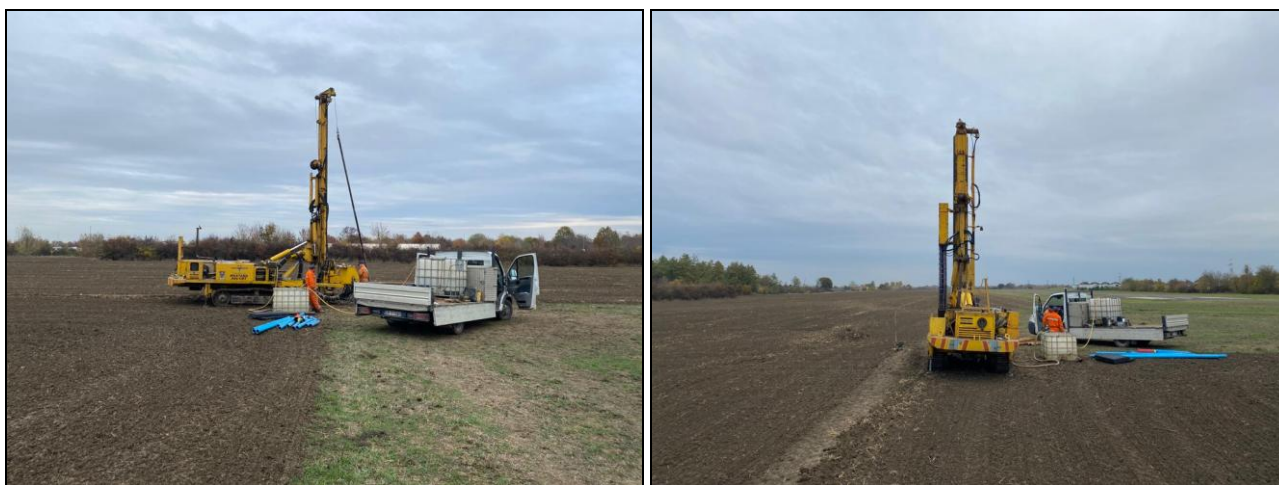
**Figura 2.1** – Ripresa fotografica delle operazioni di perforazione del **Pm1**

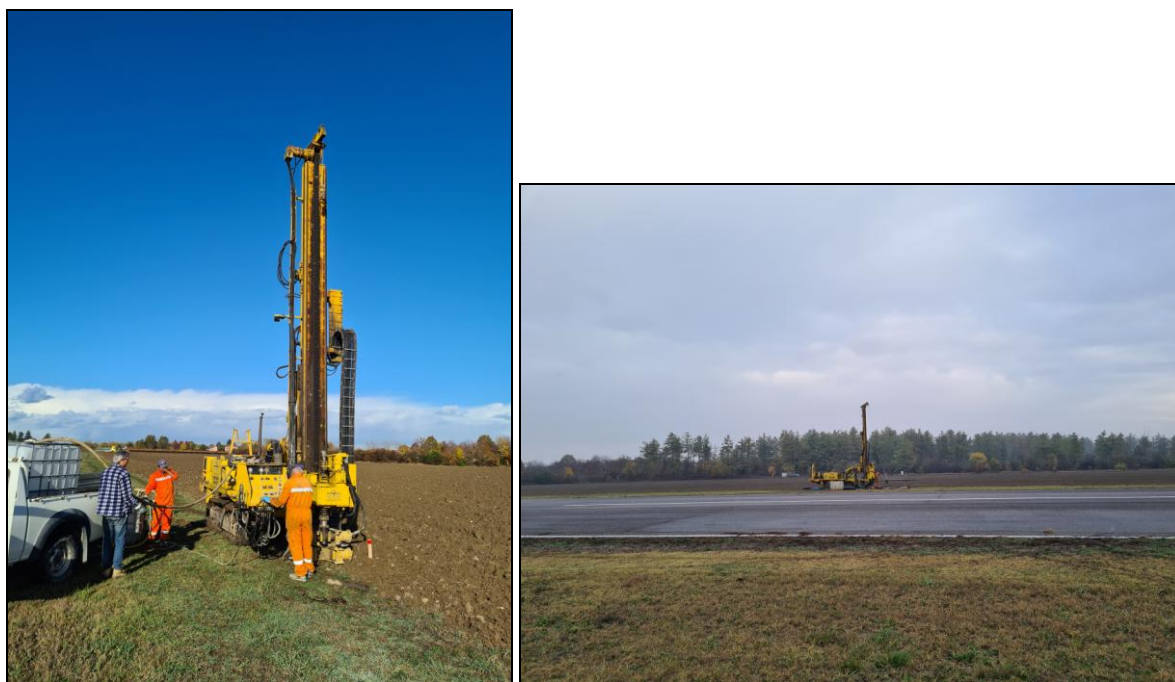
**Figura 2.2** – Ripresa fotografica delle operazioni di perforazione del **Pm3**

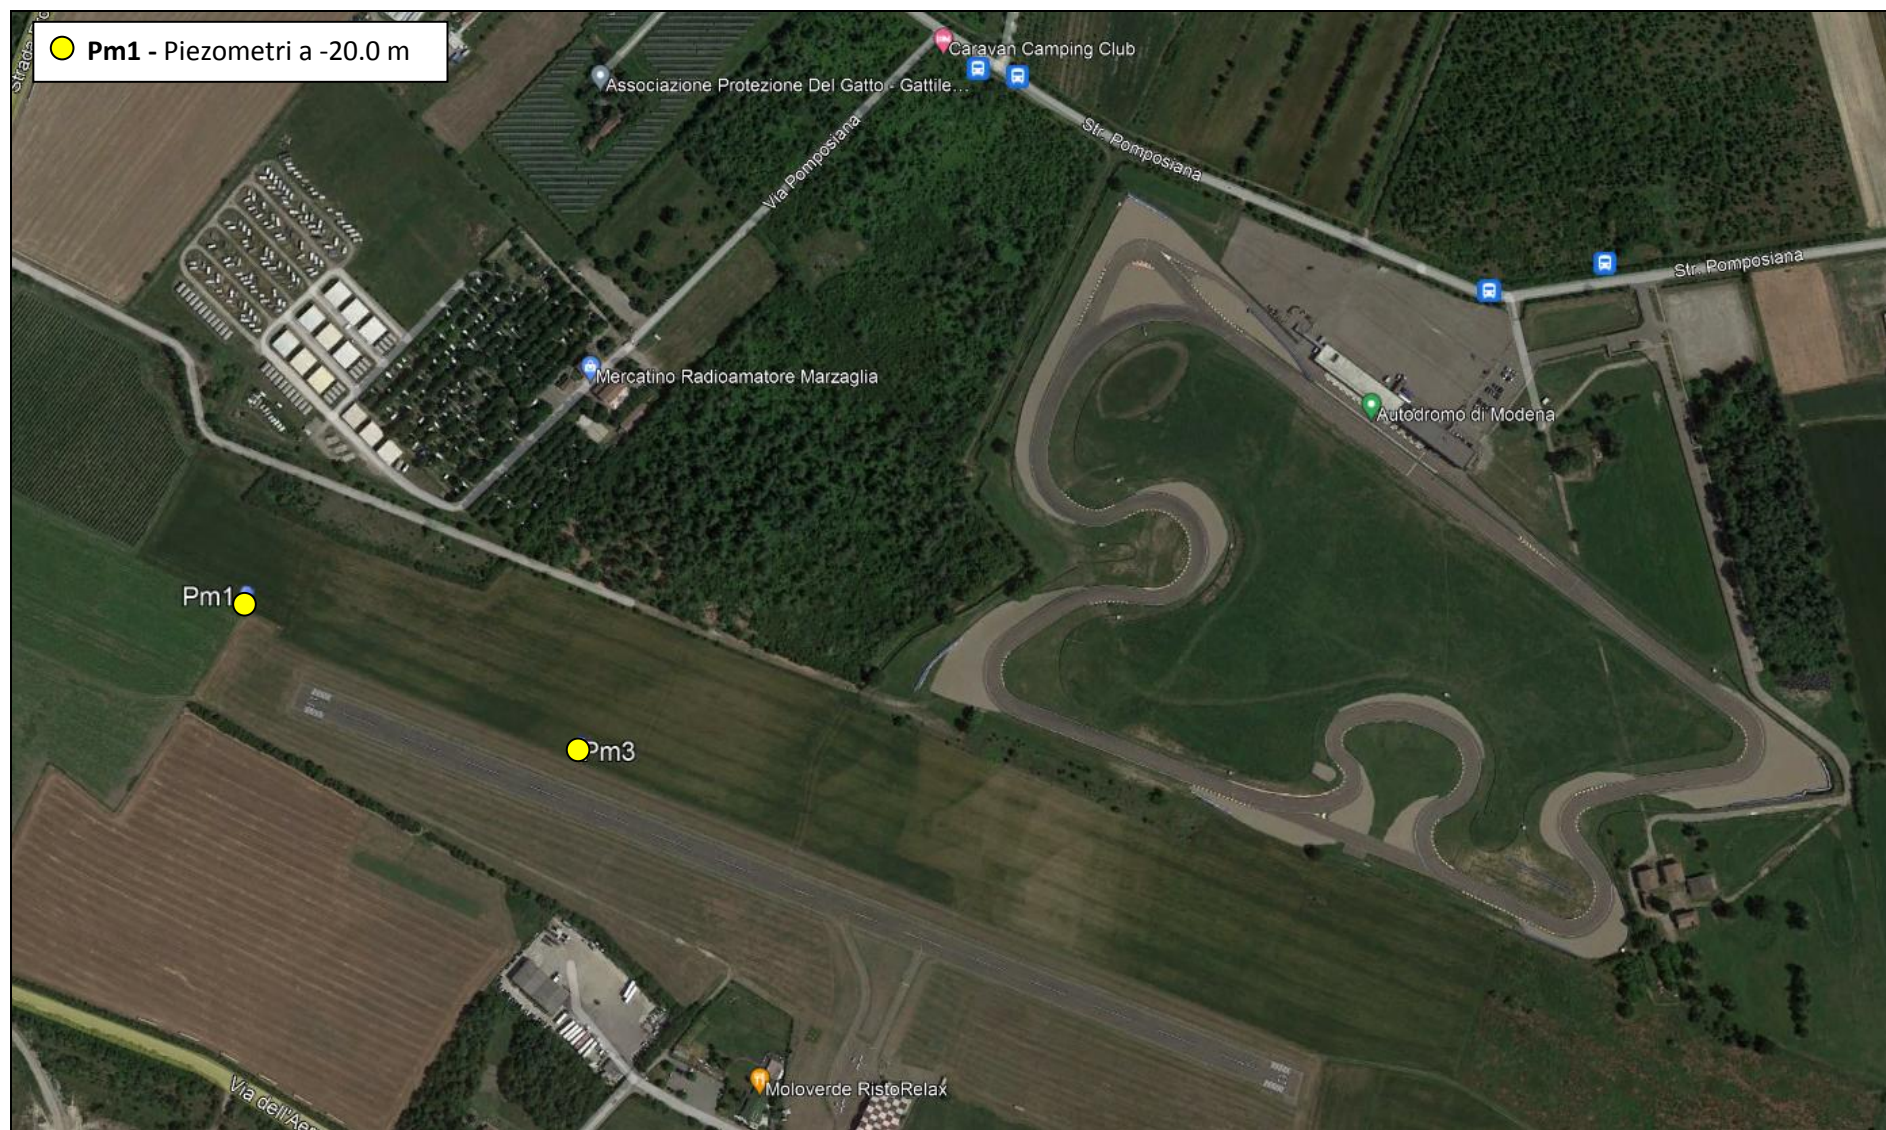
Figura 2.3 – Ubicazione sondaggi ambientali eseguiti e relativa legenda

Nella **figura 2.3** sotto riportata è illustrata l'ubicazione dei carotaggi eseguiti.

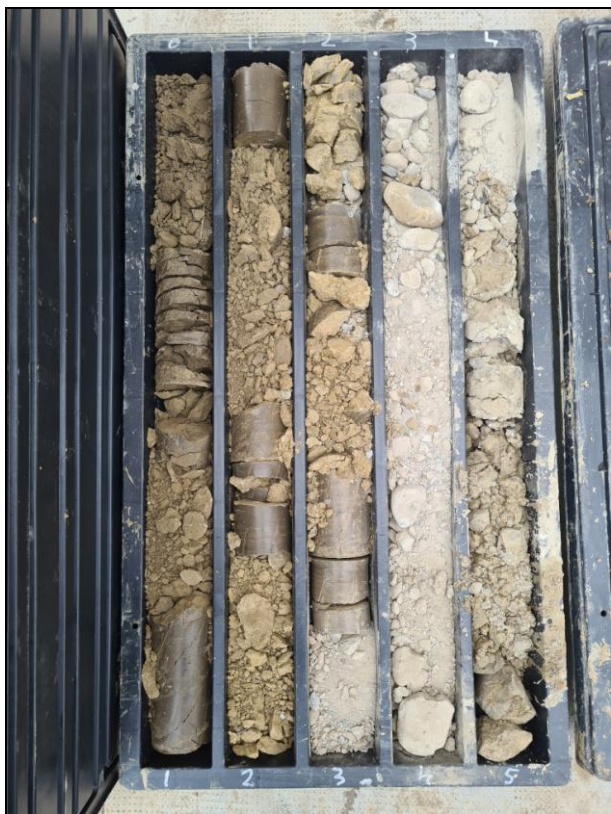
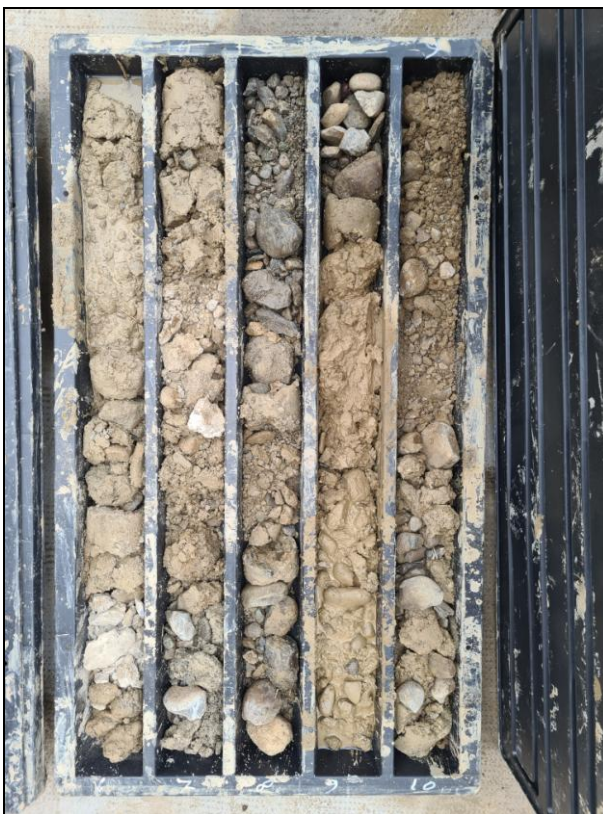
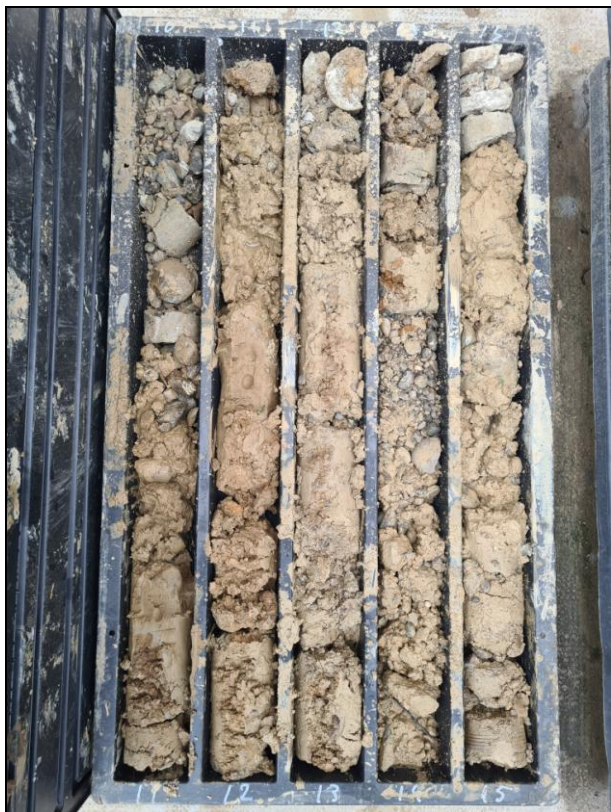
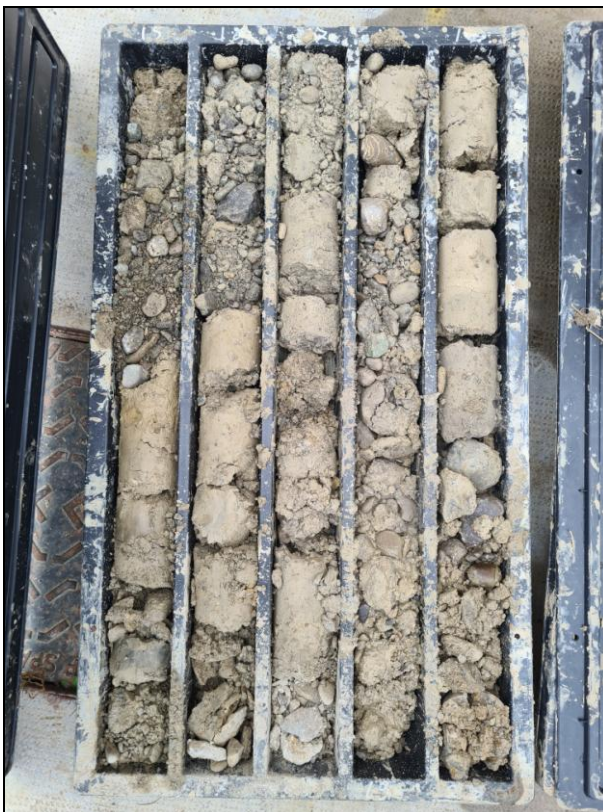
**Fig. 2.4 - Pm1:** Carote di terreno da 0.0 a -5.0 m

**Fig. 2.5 - Pm1:** Carote di terreno da -5.0 a -10.0 m

**Fig. 2.6 - Pm1:** Carote di terreno da -10.0 a -15.0 m

**Fig. 2.7 - Pm1:** Carote di terreno da -15.0 a -20.0 m

- Al di sotto di un primo strato superficiale di terreno vegetale, dello spessore di circa 0.20/0.30 m, sono stati rilevati, fino a circa -1.50 (Pm3)/ -2.80 (Pm1) m da p.c., dei depositi limo-argillosi e argillo-limosi a elevata consistenza, di colore bruno-nocciola.
- Da -1.50/-2.80 m da p.c. fino a fondo foro (-20.0 m) sono presenti ghiaie arrotondate eterometriche ( $\varnothing=3-5$  cm) sciolte, in matrice limosa.

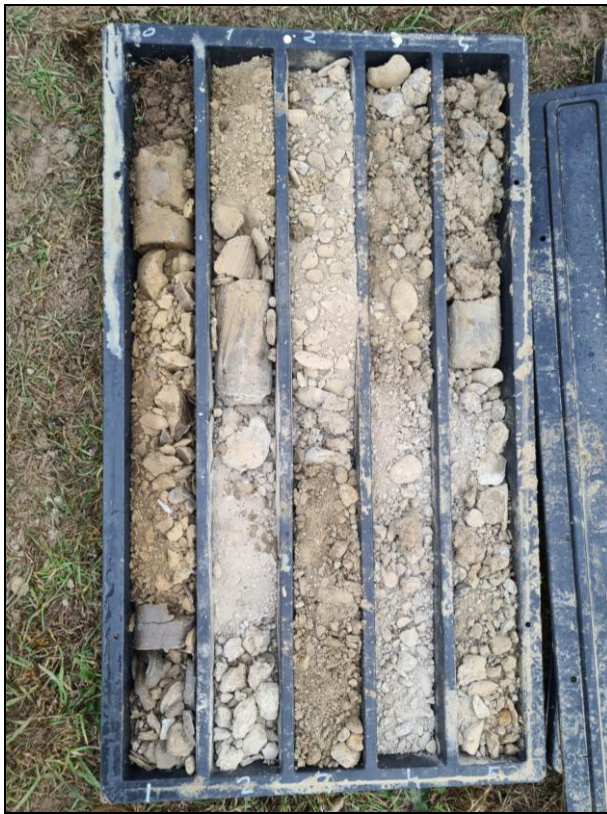
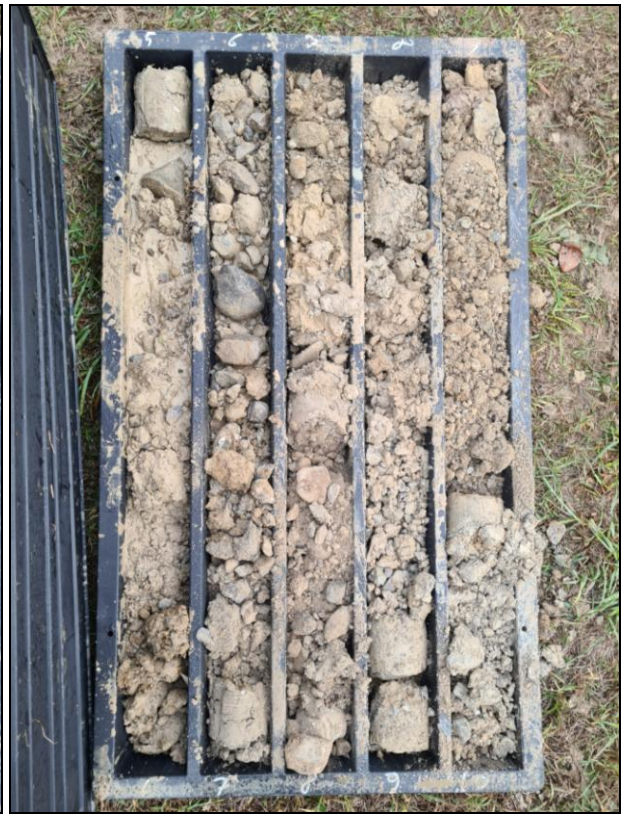
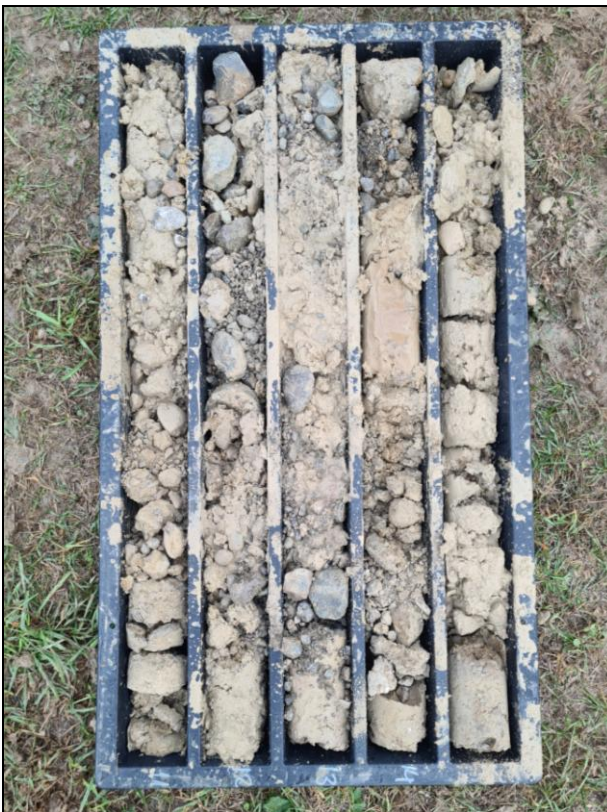
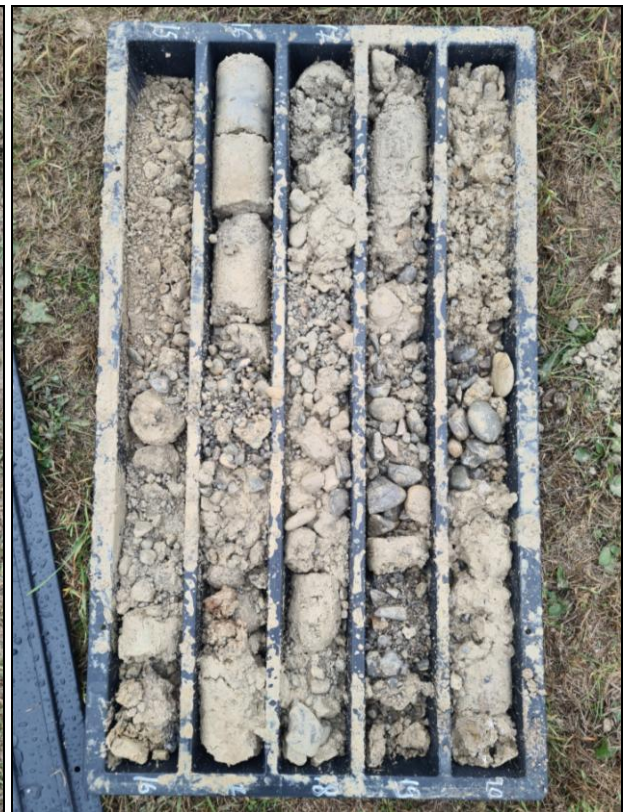
**Fig. 2.8 - Pm3:** Carote di terreno da 0.0 a -5.0 m

**Fig. 2.9 - Pm3:** Carote di terreno da -5.0 a -10.0 m

**Fig. 2.10 - Pm3:** Carote di terreno da -10.0 a -15.0 m

**Fig. 2.11 - Pm3:** Carote di terreno da -15.0 a -20.0 m

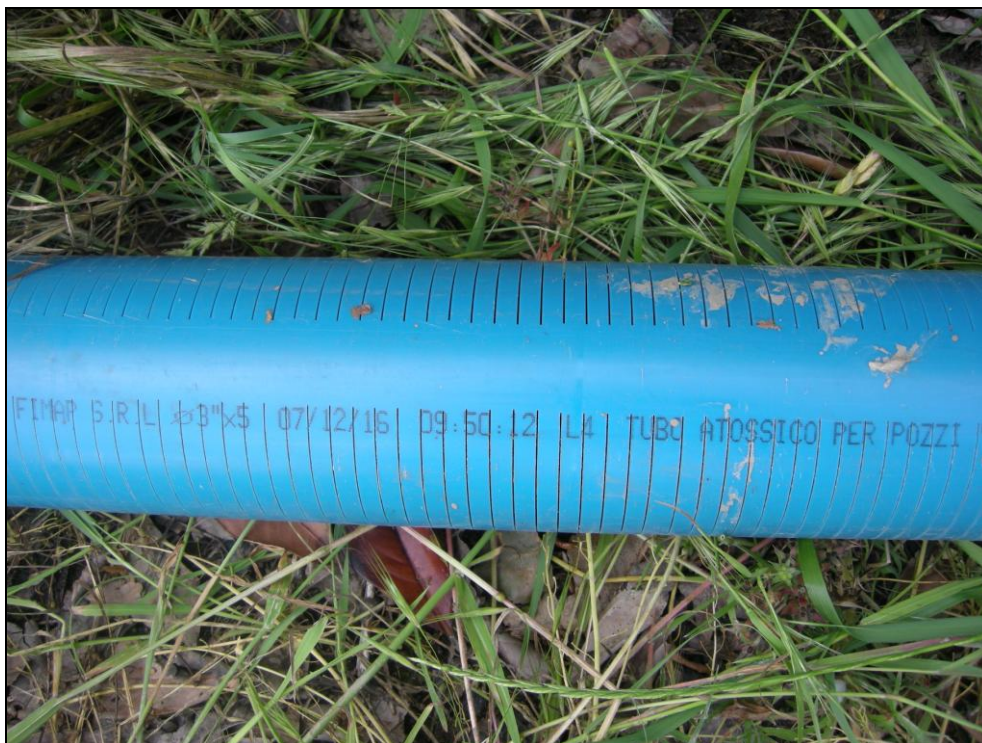
Terminate le perforazioni, i **fori di sondaggio**, sono stati attrezzati per tutta la lunghezza, da p.c. fino a -20.00 m da p.c., a **piezometro** semplice, a tubo aperto (Norton) in PVC atossico, del diametro esterno  $\phi_{EXT} = 3''$  (76 mm):

**Figura 2.12:** Tubo piezometrico atossico installato all'interno dei fori di sondaggio Pm1 e Pm3
