## AMPLIAMENTO DEL COMPARTO AUTODROMO DI MODENA

LOCALITA' MARZAGLIA – COMUNE DI MODENA

**CHIARIMENTO** **1**

**VULNERABILITA' DELLA  
FALDA ACQUIFERA**

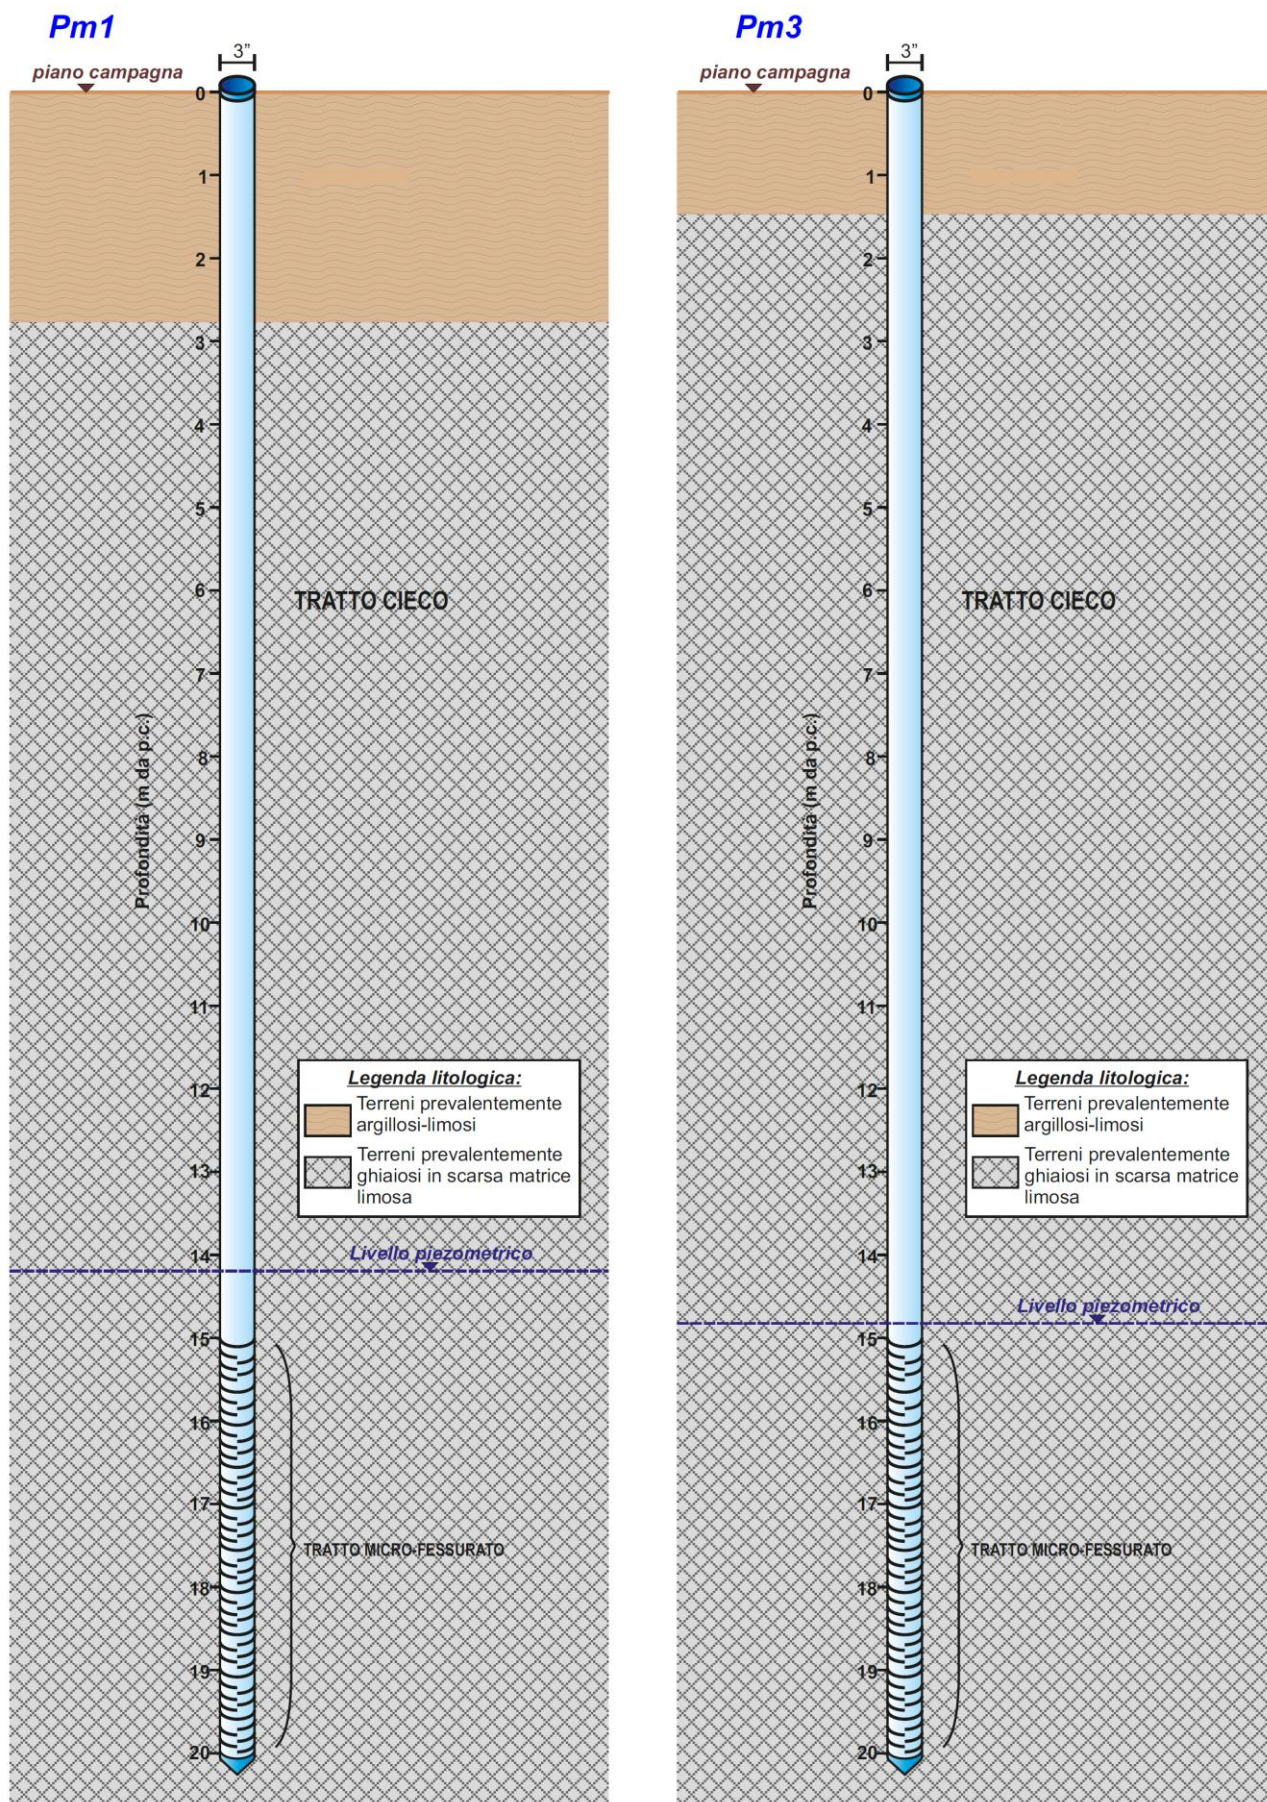
- cieco da p.c. a -15.00 m
- micro-fessurato (slot 0.4 mm) da -15.00 m a -20.00 m da p.c. (**figure 2.12 e 2.13**).

Figura 2.13: Schema del tubo piezometrico installato all'interno dei fori di sondaggio Pm1 e Pm3

Dopo aver estratto i tubi di rivestimento, l'intercapedine tra il tubo piezometrico e le pareti del foro di sondaggio è stata riempita mediante la posa di:

- ghiaia calibrata ( $\varnothing = 4 - 8$  mm) da circa -10.0 a -20.0 m da p.c.
- boiaccia cementizia miscelata con bentonite, da -10.0 m fino a piano campagna;

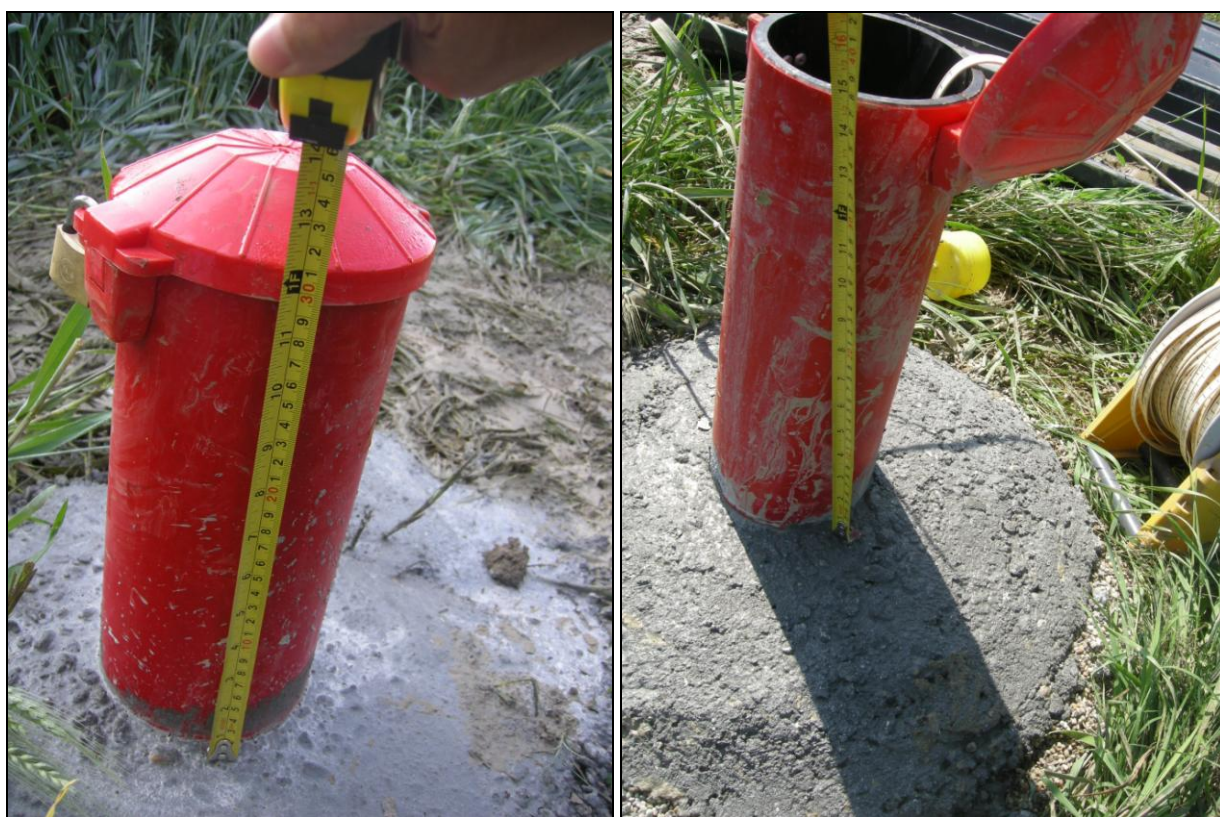
Al termine delle operazioni sopradescritte, la sommità di ogni piezometro è stata chiusa mediante tappo filettato e il tutto è stato protetto mediante la posa di un chiusino (**figura 2.5**).

**Figura 2.5:** Chiusino a protezione dei piezometri Pm1 e Pm3

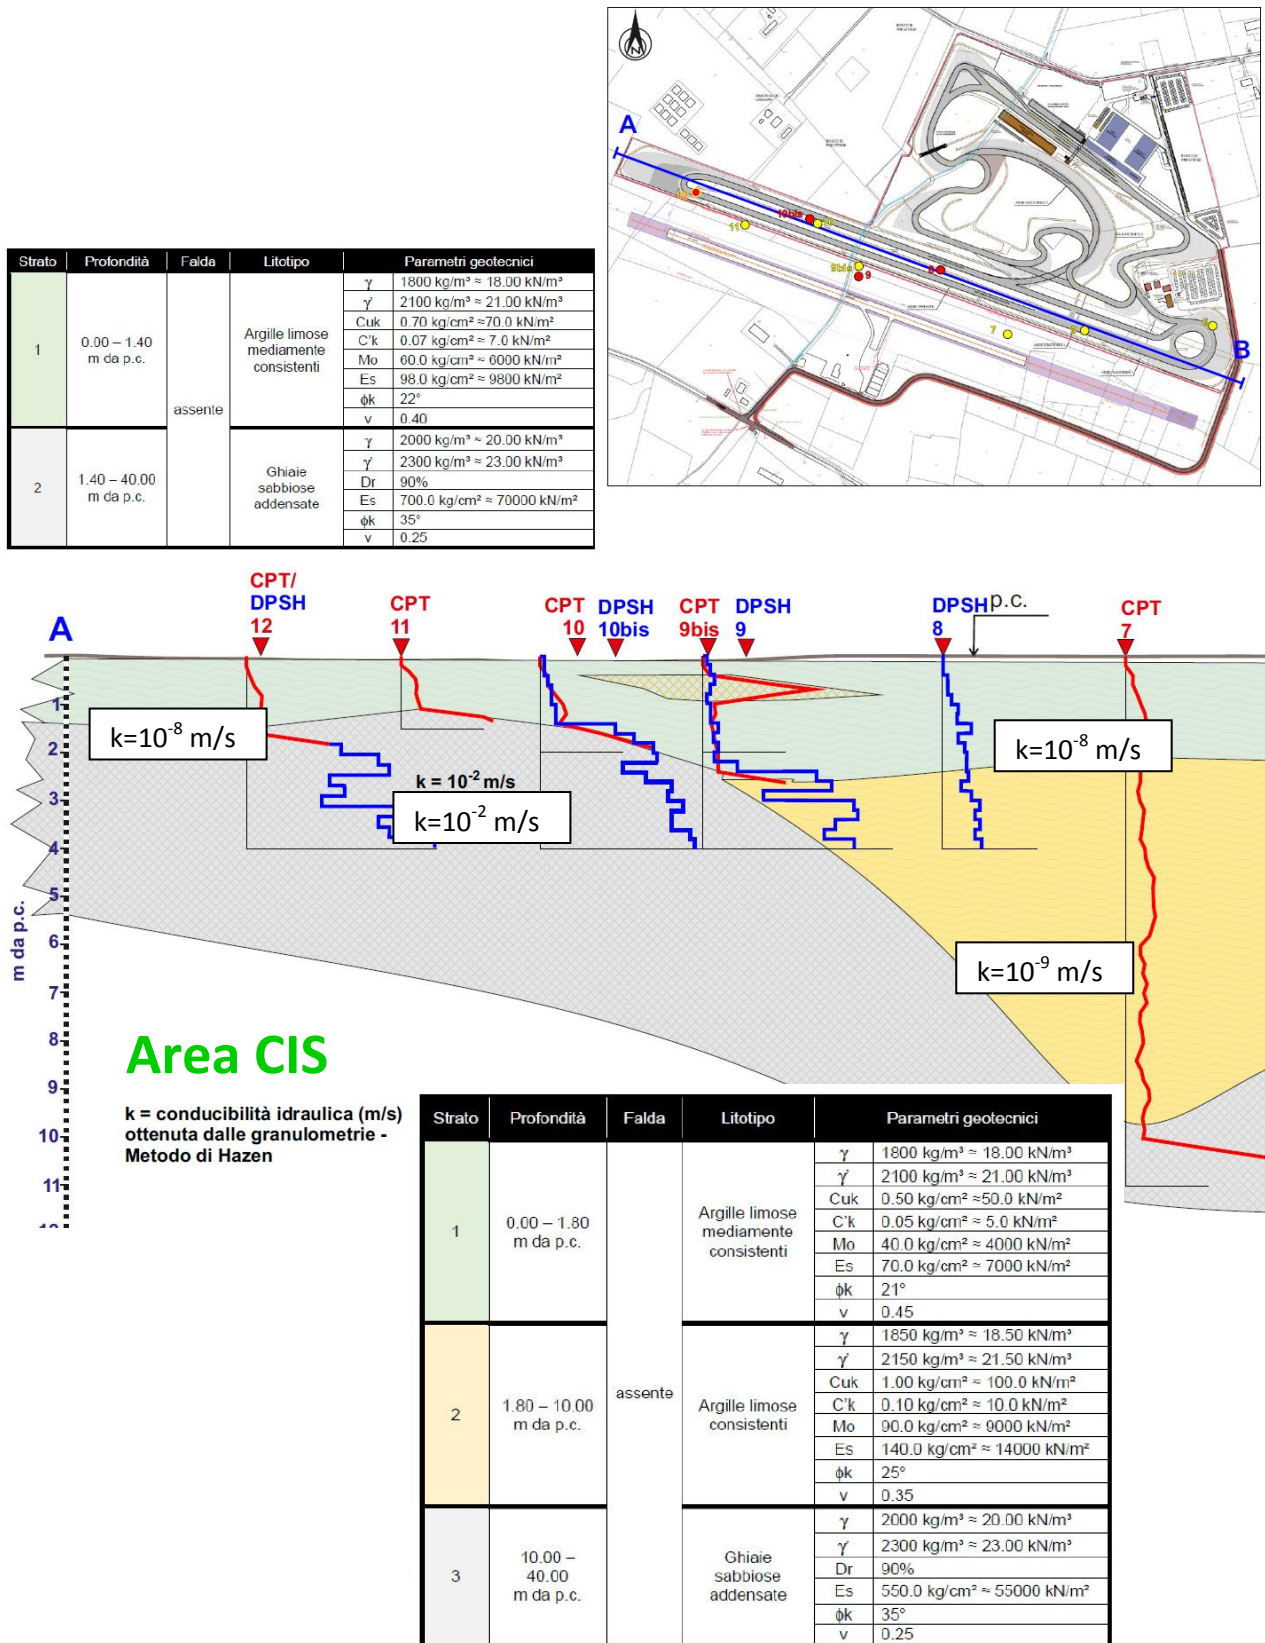
- per i terreni ghiaiosi:  $k = 10^{-2}$  m/sec;
- per i terreni limo-argillosi mediamente consistenti:  $k = 10^{-8}$  m/sec.
- per i terreni limo-argillosi ad elevata consistenza:  $k = 10^{-9}$  m/sec.

Figura 3.1 – Sezione schematica riassuntiva con indicati i valori di permeabilità dei litotipi presenti

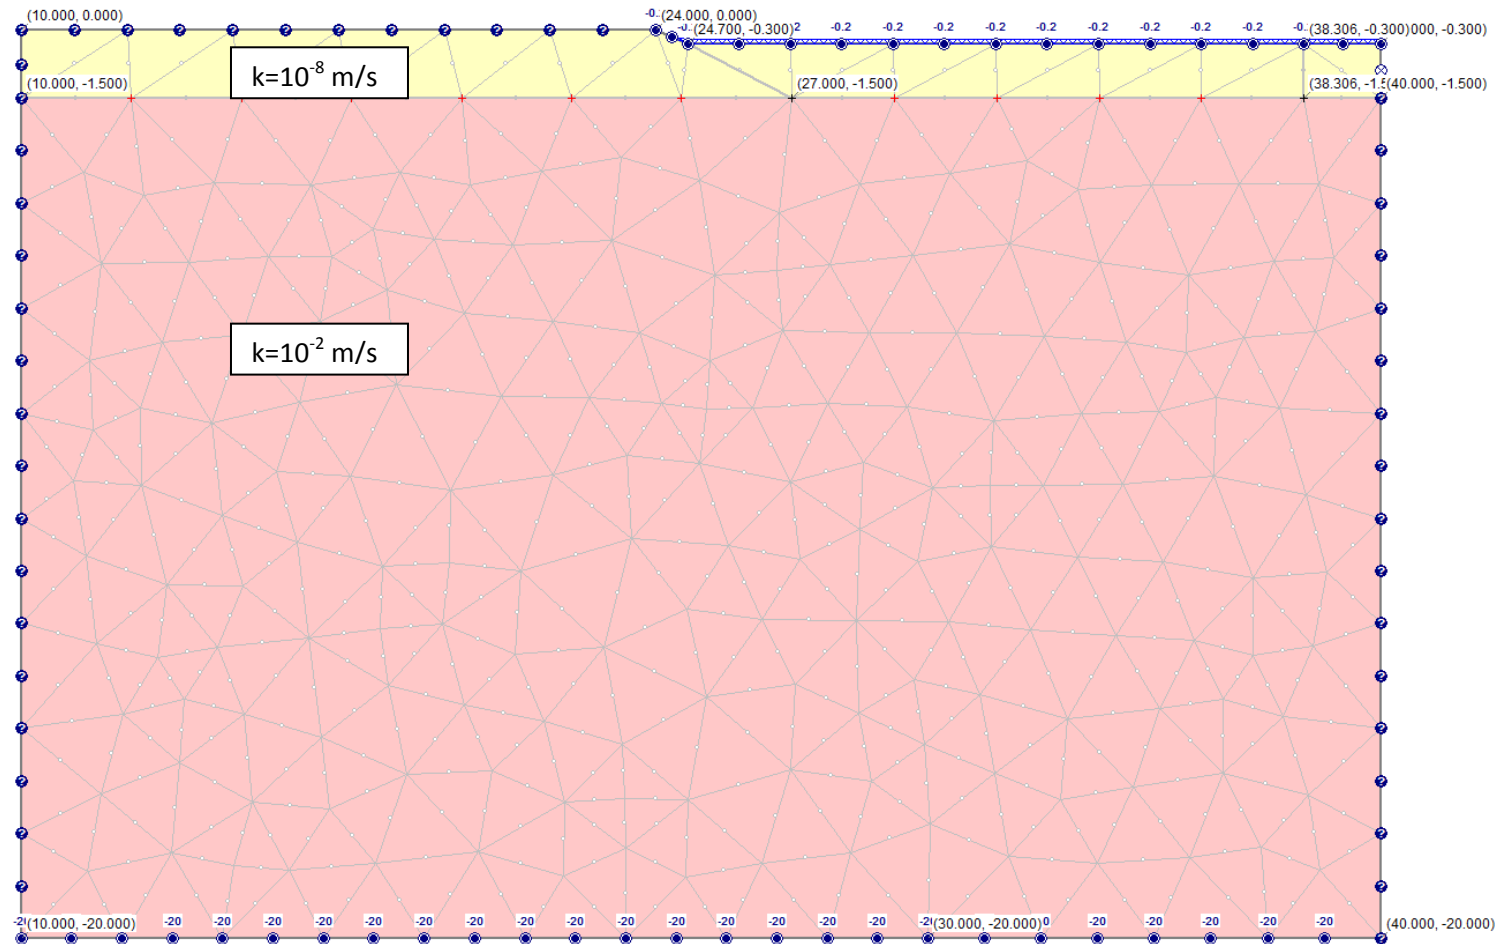
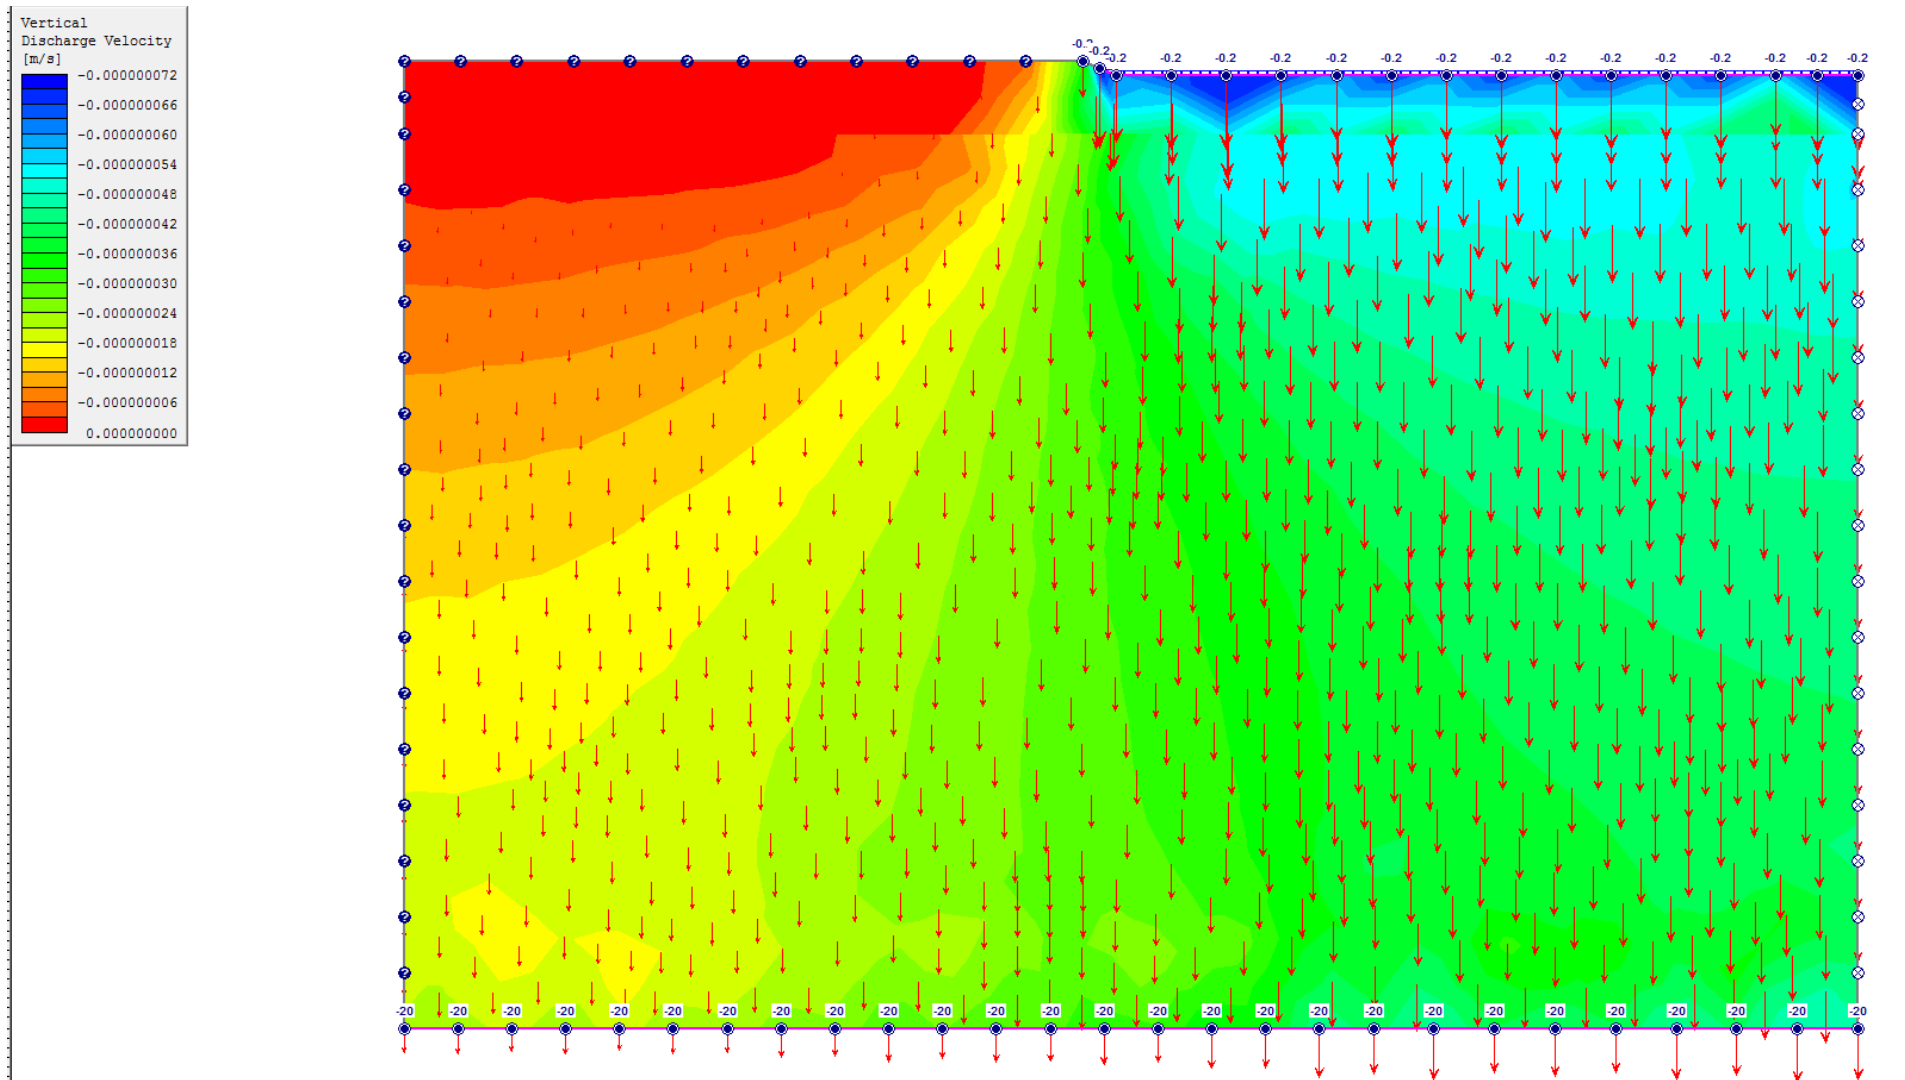
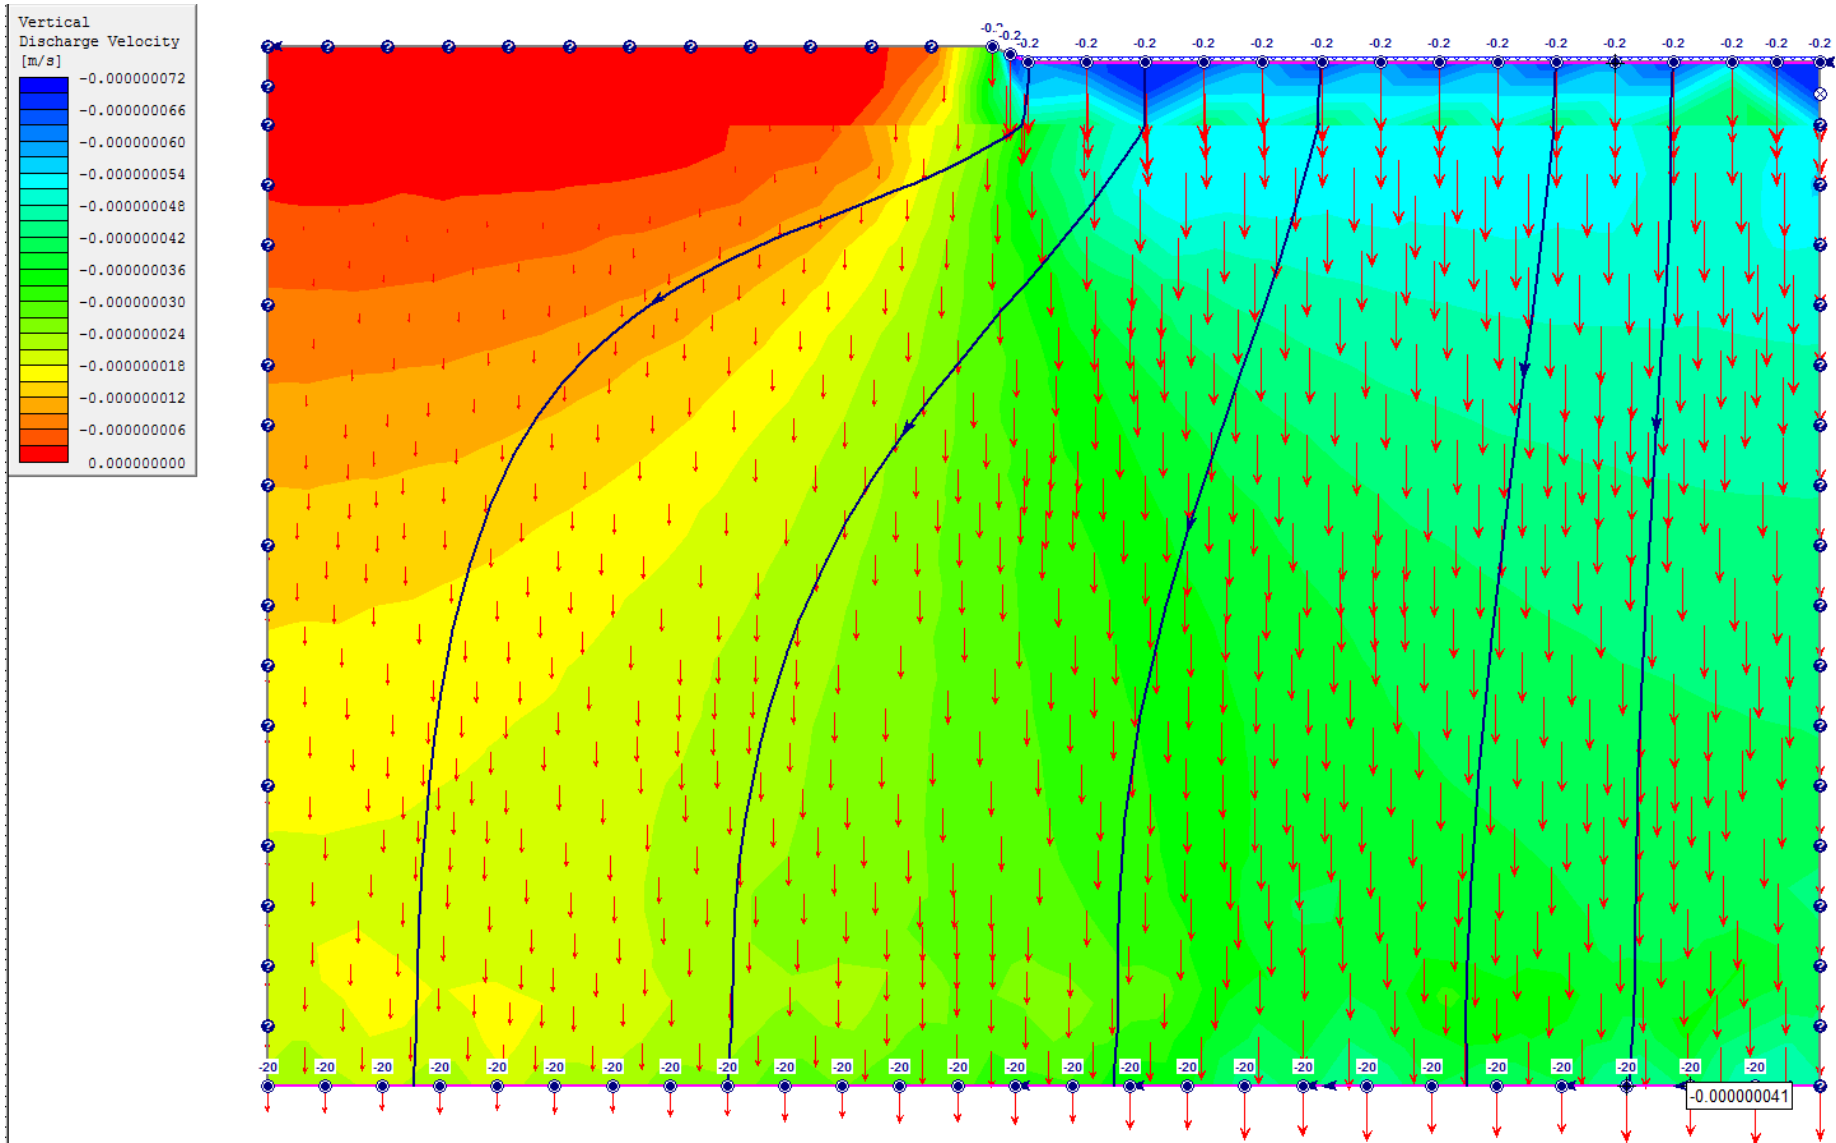
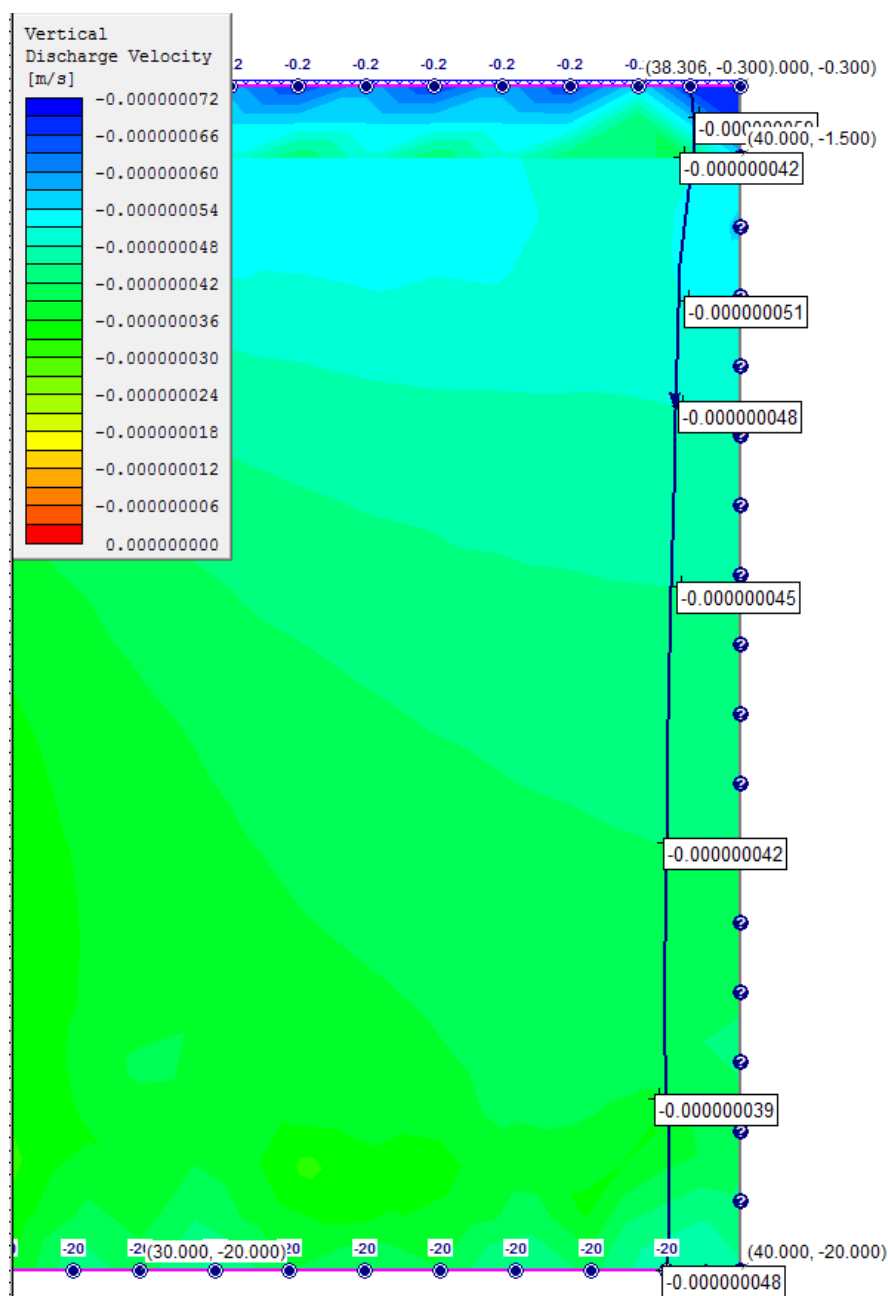
## Ipotesi (a): PISTA A PIANO CAMPAGNA (Ipotizzata a -0.30 m da p.c.)

**Pista a piano campagna** (ipotesi di piano stradale impostato a -0.30 m da p.c.).

Il tempo impiegato da una generica fase acquosa, sversata sulla pista (in questo caso a -0.30 m da p.c.), per raggiungere il tetto medio della falda acquifera a -20.00 m da p.c., è risultato:

$$t \approx 13.9 \text{ anni}$$

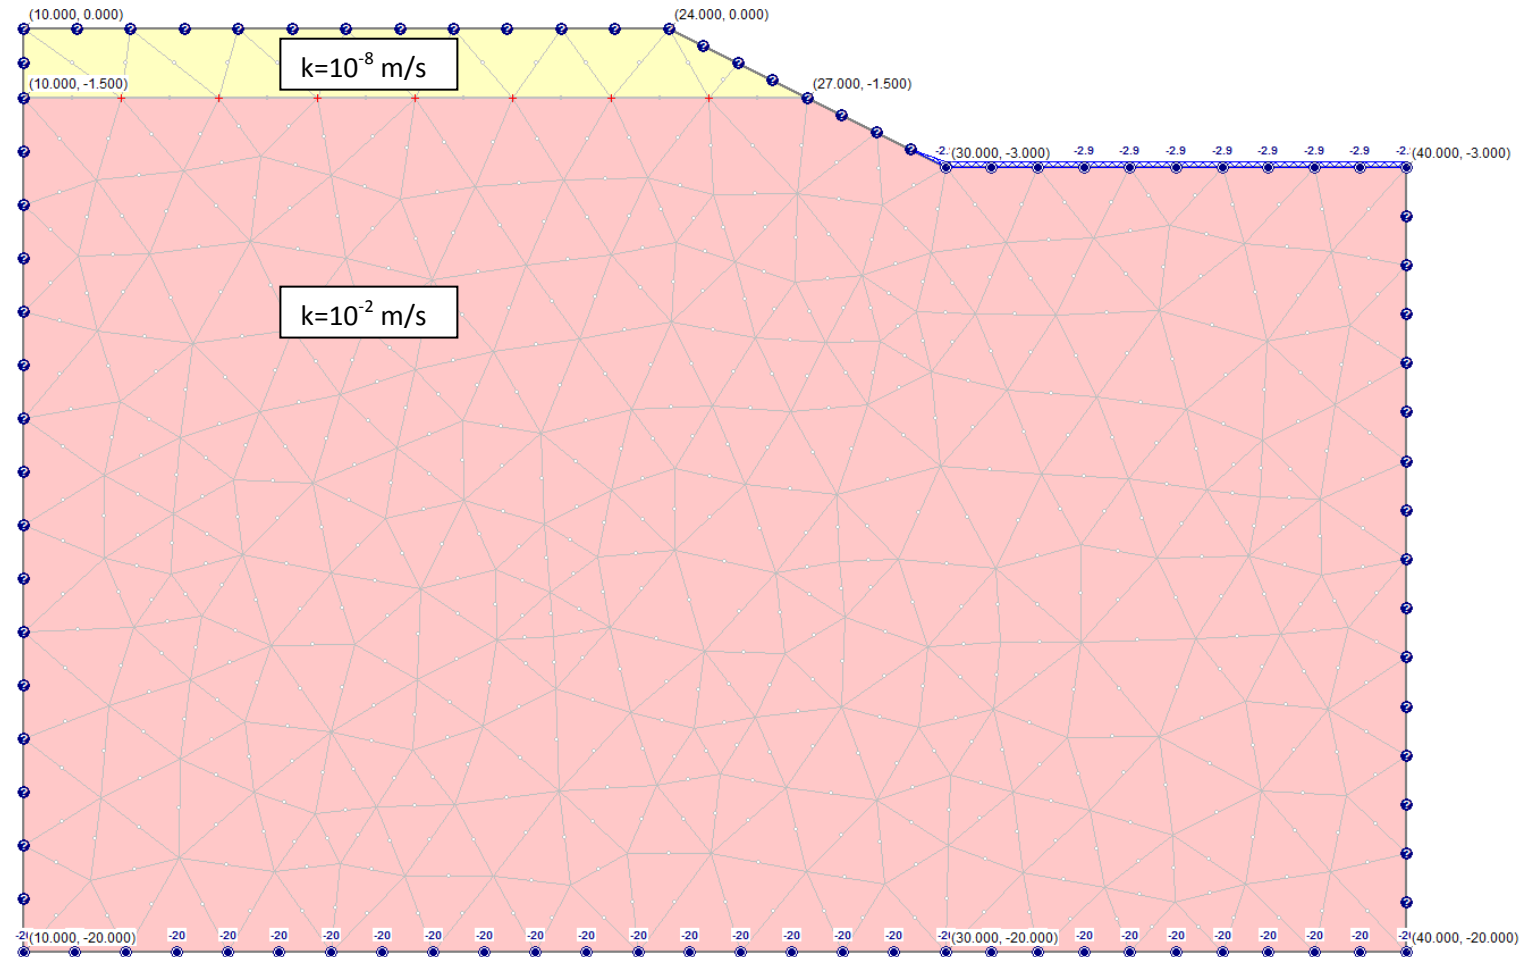
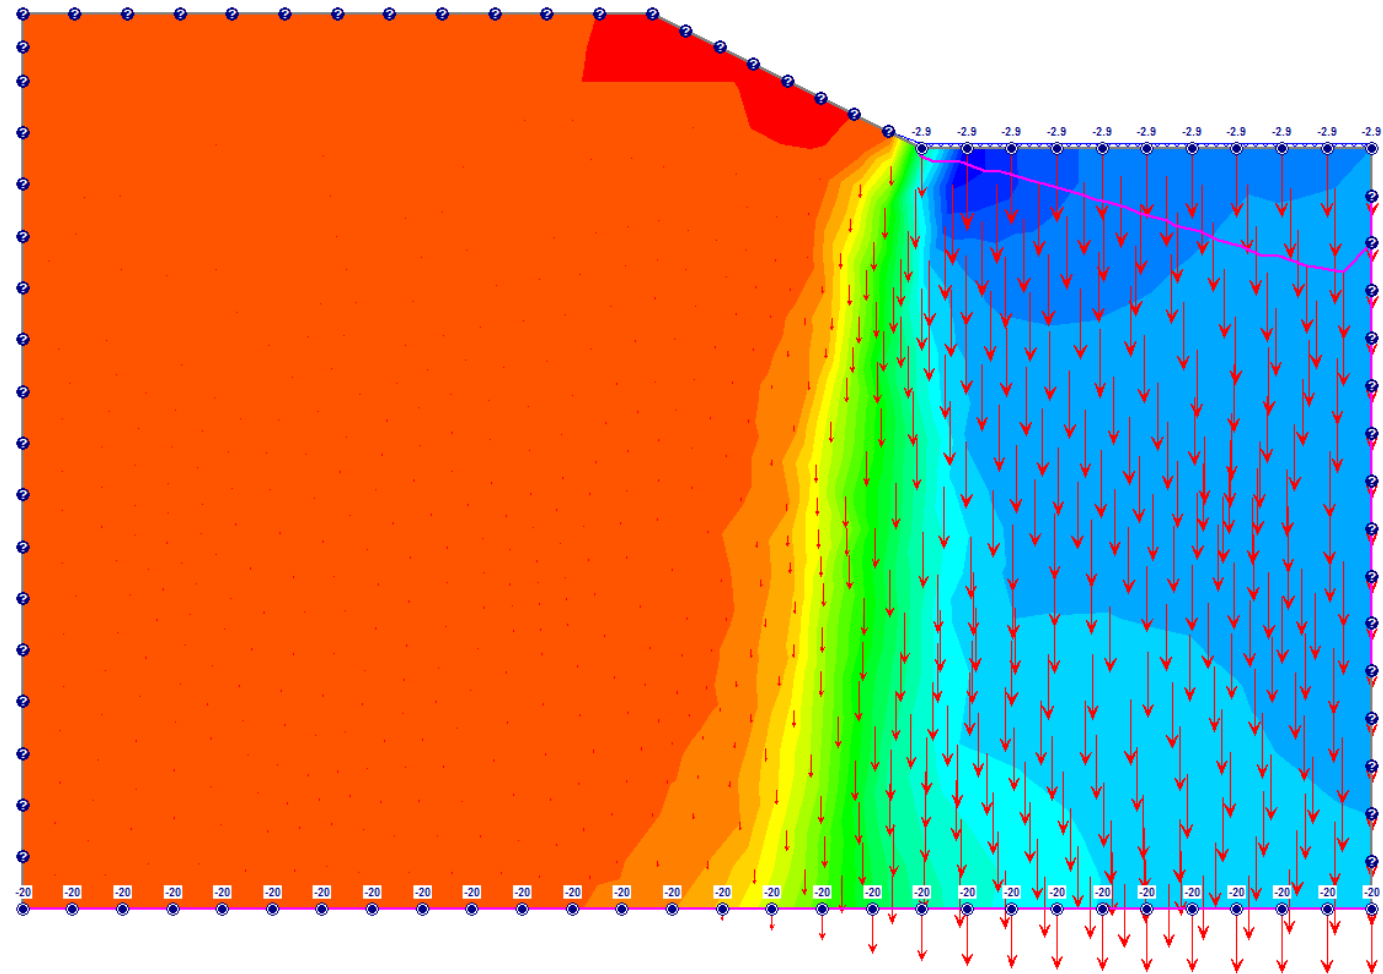
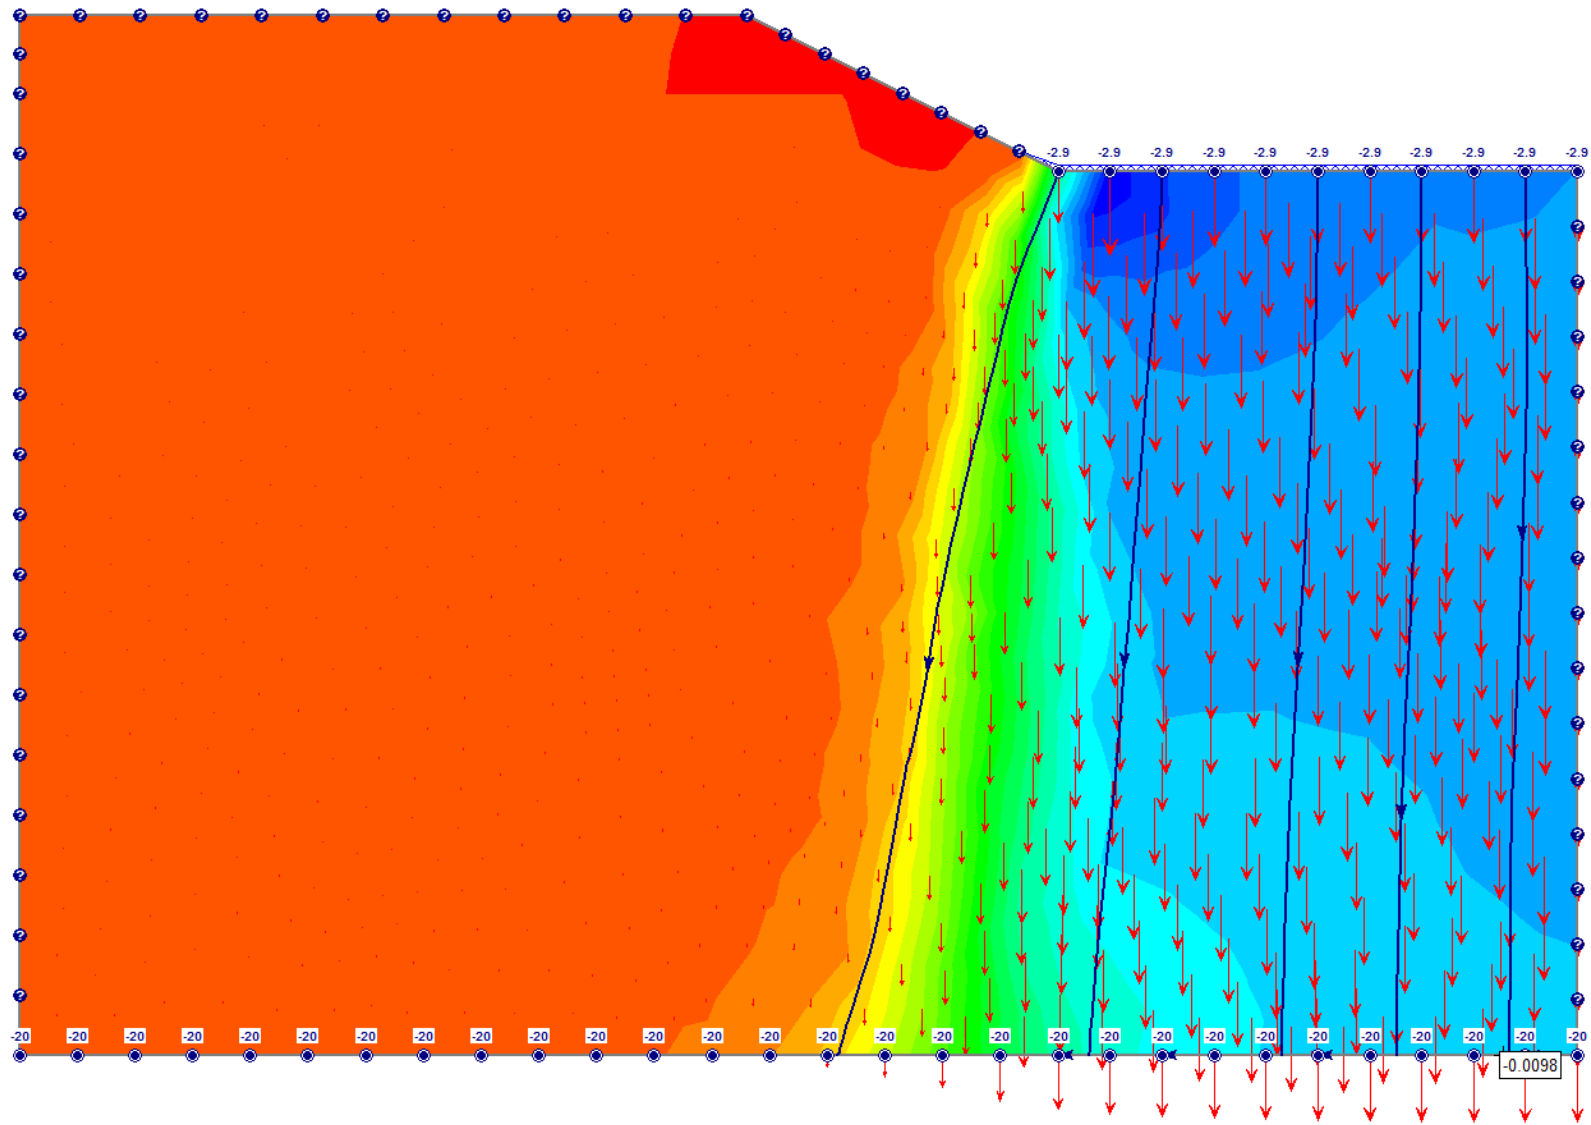
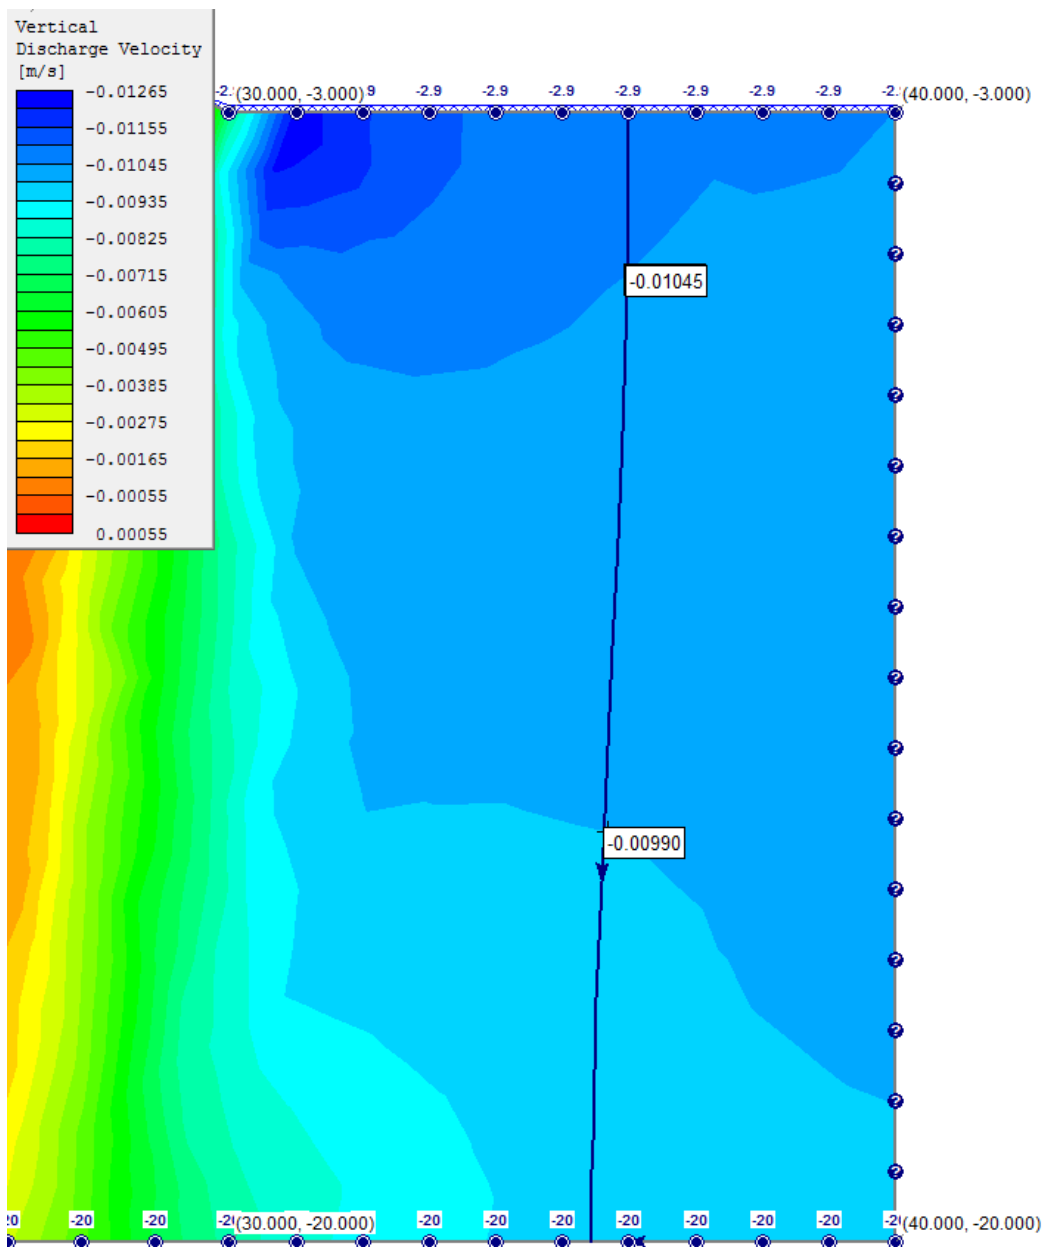
## Ipotesi (b): PISTA A -3.0 m DA PIANO CAMPAGNA, SENZA INTERVENTI DI MITIGAZIONE

### Pista a -3.00 m da p.c. senza interventi di mitigazione

Il tempo impiegato da una generica fase acquosa, sversata in pista (dunque a -3.00 m da p.c.), per raggiungere il tetto medio della falda acquifera a -20.00 m da p.c., è risultato:

$$t = 0,46 \text{ ore}$$

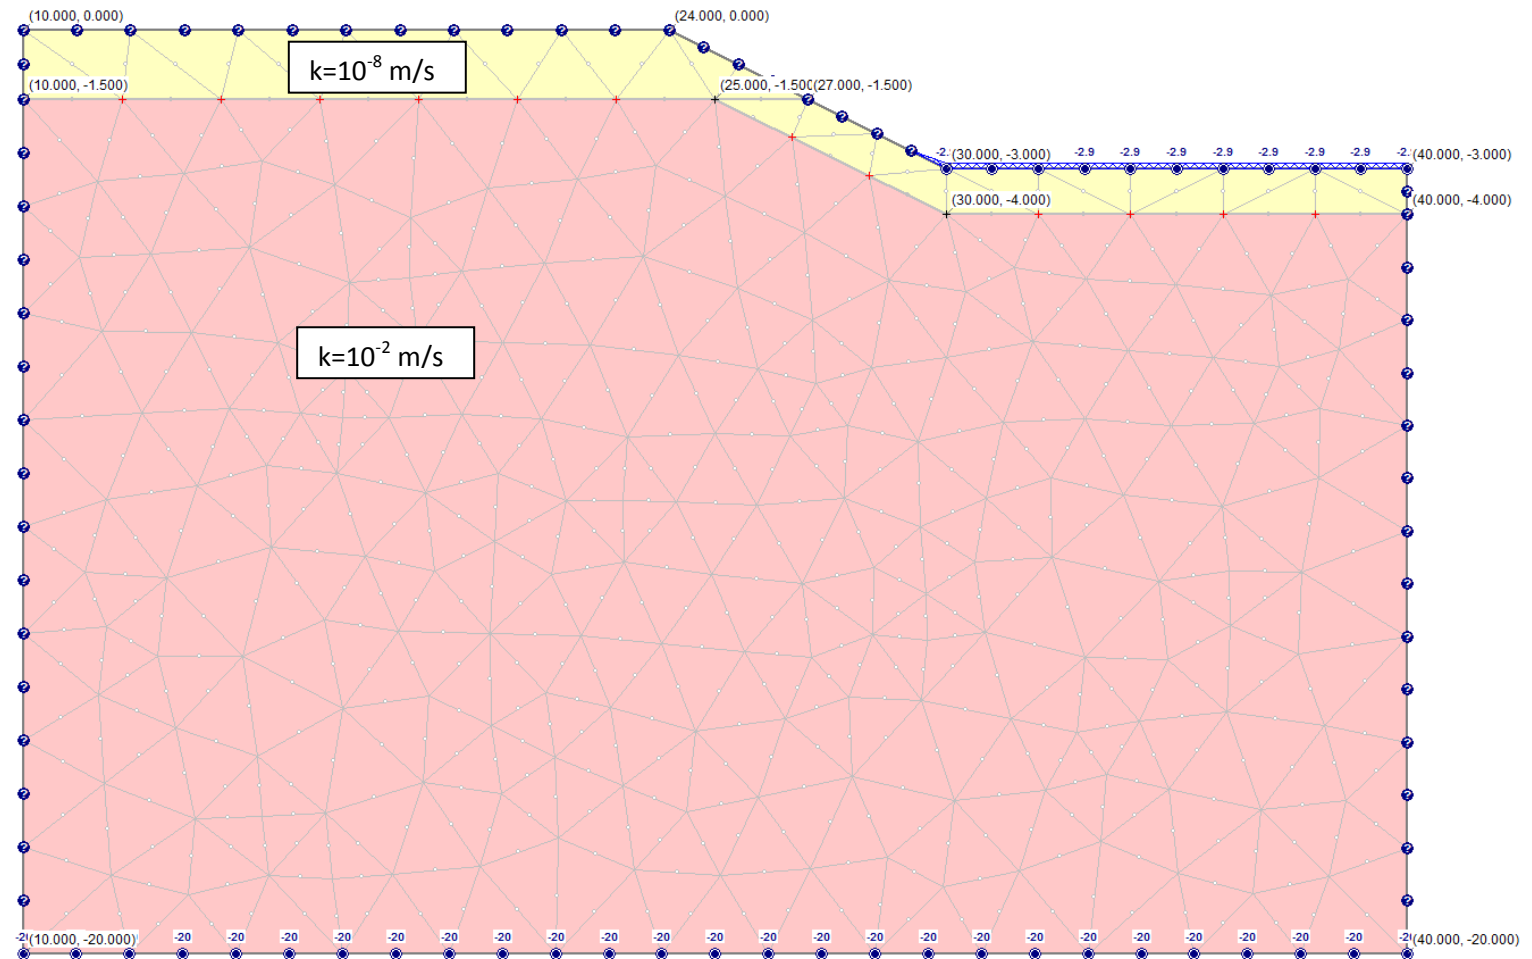
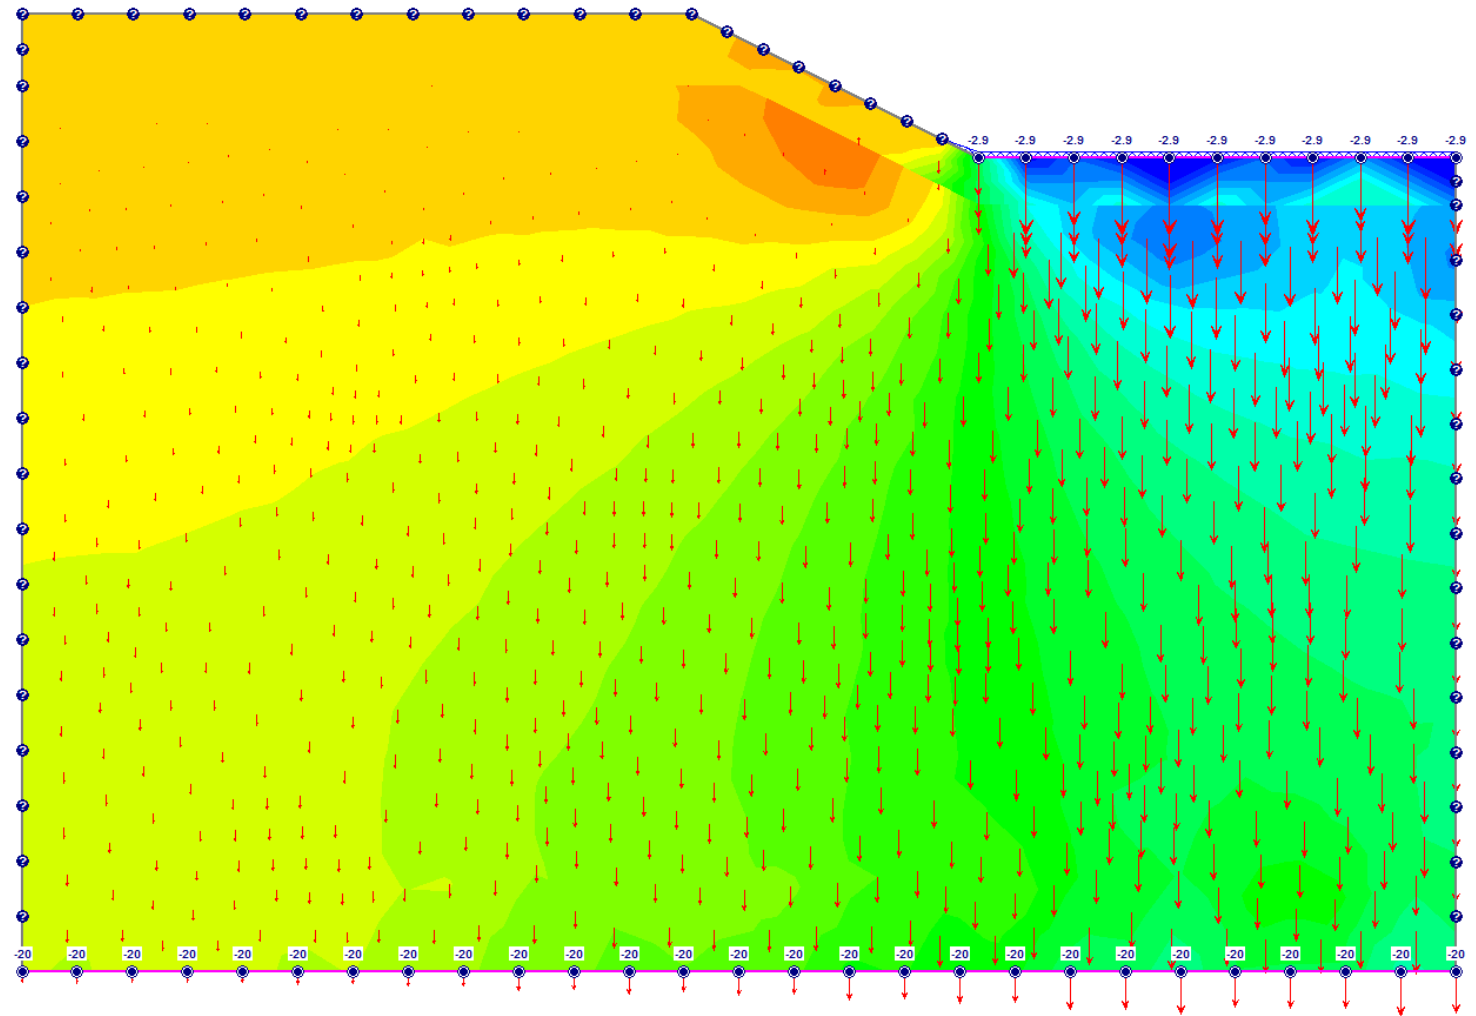
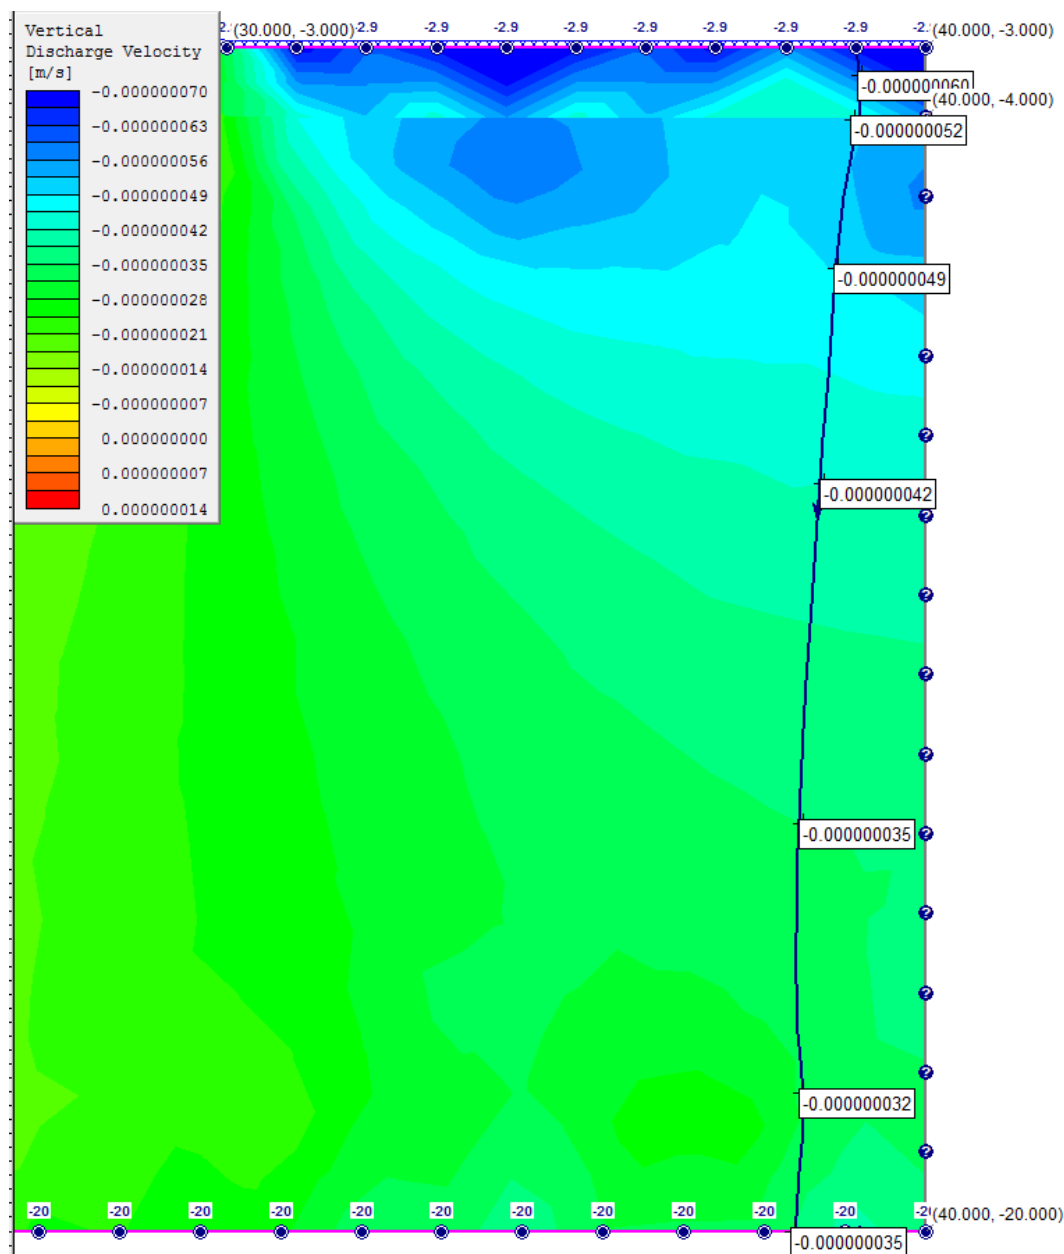
**Ipotesi (c): PISTA A -3.0 m DA PIANO CAMPAGNA, CON INTERVENTI DI MITIGAZIONE (SOTTOFONDO ARGILLOSO IMPERMEABILE  $k = 10^{-8}$  m/s DI SPESSORE 1.0 m)**

#### Pista a -3.00 m da p.c. CON interventi di mitigazione

Il tempo impiegato da una generica fase acquosa, sversata in pista (dunque a -3.00 m da p.c.), per raggiungere il tetto medio della falda acquifera a -20.00 m da p.c., è risultato:

$$t \approx 13.2 \text{ anni}$$
