## AMPLIAMENTO DEL COMPARTO AUTODROMO DI MODENA

LOCALITA' MARZAGLIA – COMUNE DI MODENA

**CHIARIMENTO** **1**

**VULNERABILITA' DELLA  
FALDA ACQUIFERA**

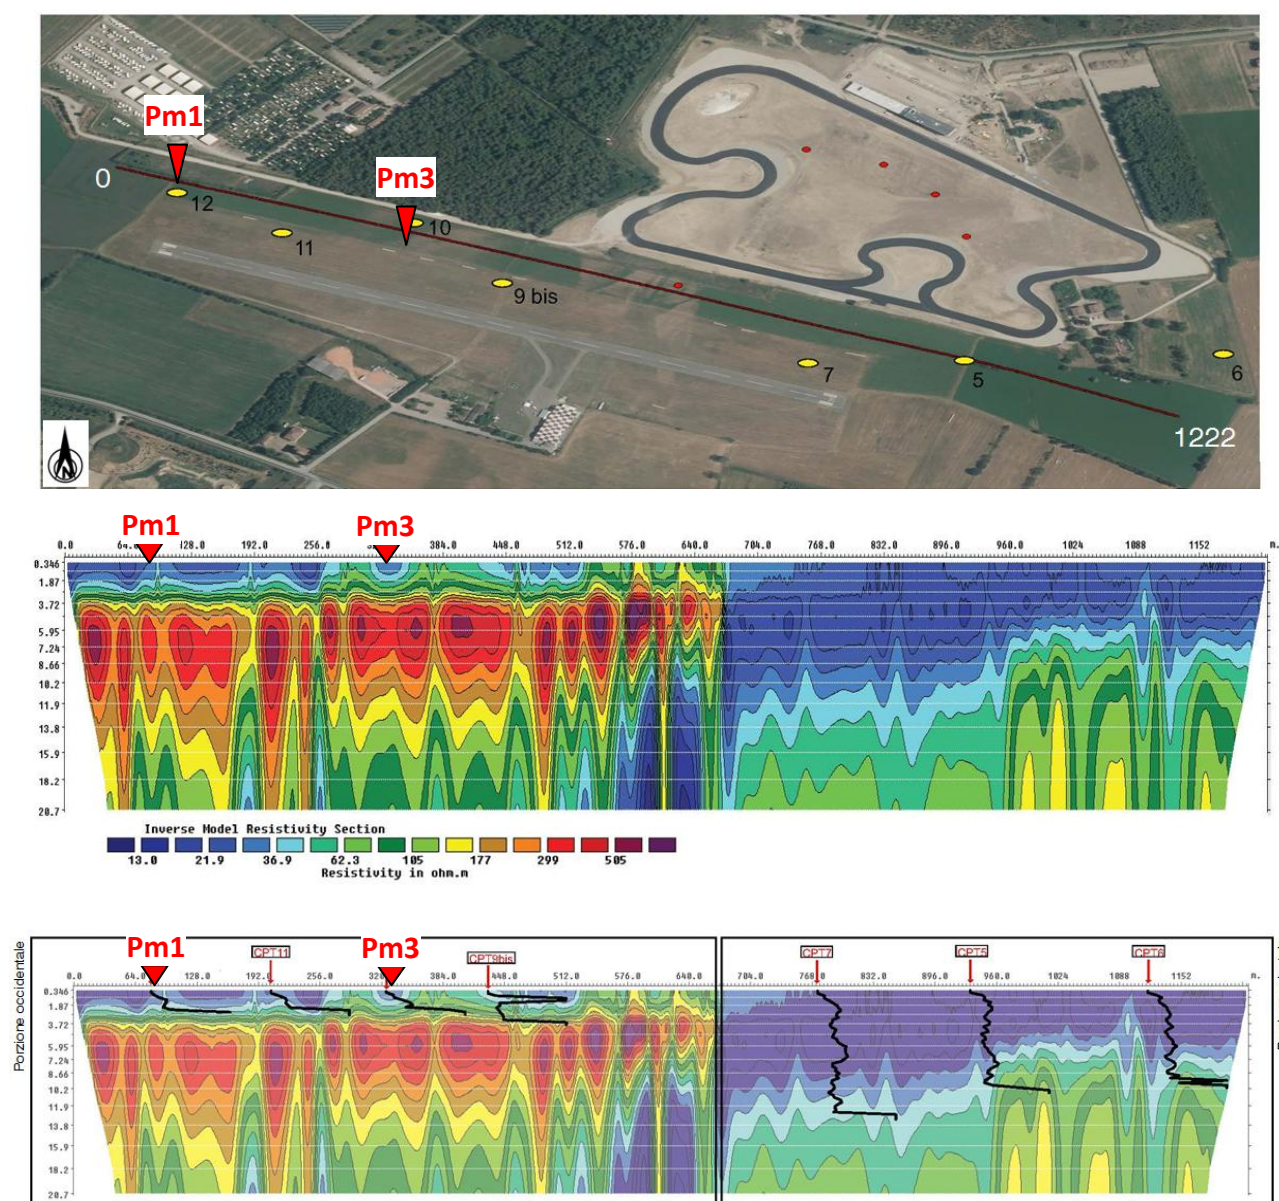
I n. 2 sondaggi a carotaggio continuo (**Pm1** e **Pm3**) effettuati nel mese di Novembre 2021 nel settore occidentale della pista in ampliamento hanno confermato quanto precedentemente ottenuto dalle indagini geofisiche:

**Fig. 4.1:** Confronto tra gli esiti della tomografia elettrica ERT e le prove puntuali eseguite in sito
