VIGOLZONE (PC)

MINIERA CANOVA – MINIERA ALBAROLA

VERIFICA DELLA POTENZIALITÀ ARCHEOLOGICA

Relazione dei saggi archeologici

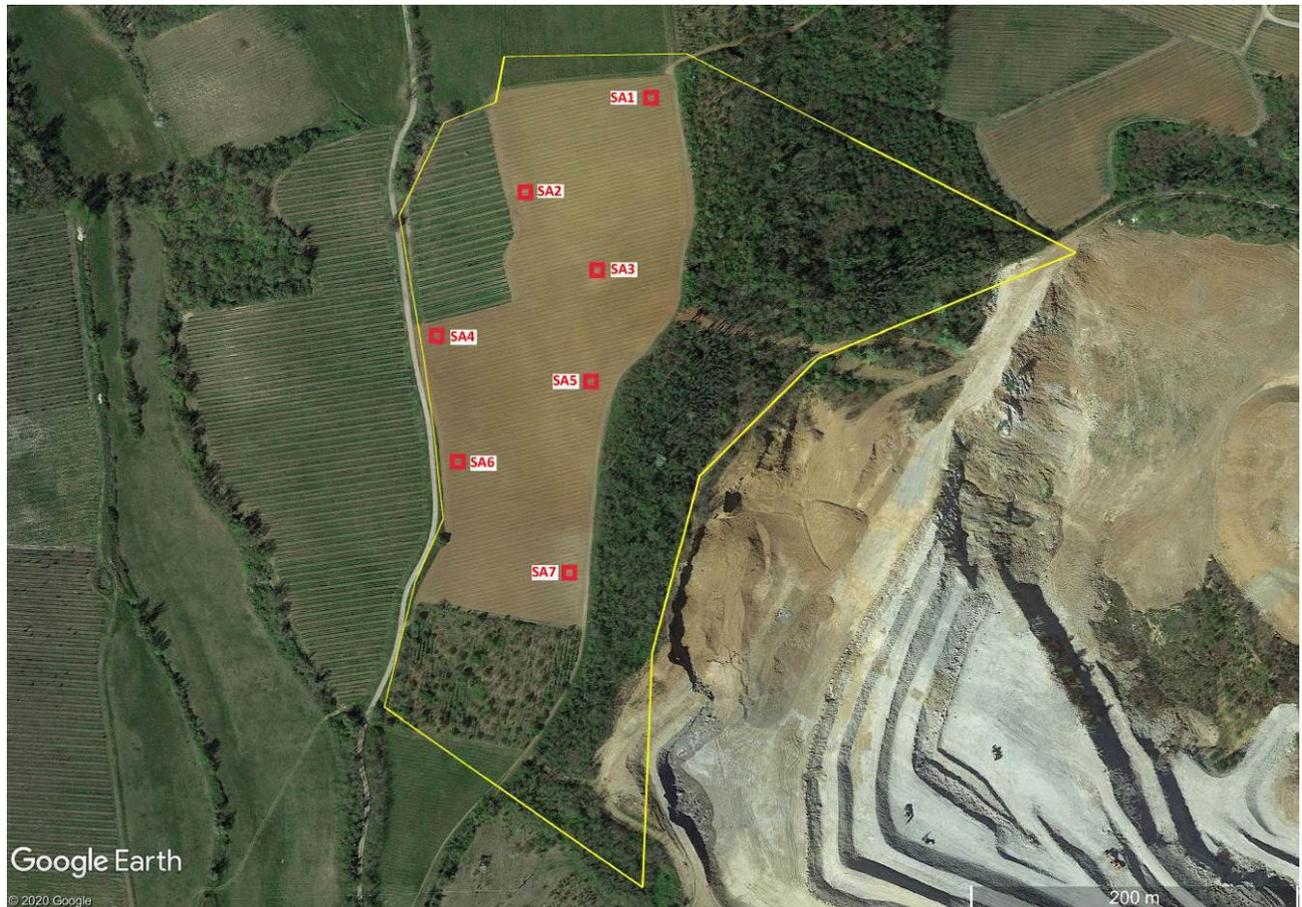
Figura 7 – Posizionamento dei saggi archeologici in corrispondenza dell'area della miniera di Albarola

I saggi archeologici, posizionati in *Figura 7-8*, sono stati realizzati di dimensioni 1,5x2,50 m e sono stati spinti fino al raggiungimento dell'affioramento roccioso sottostante, fino ad un massimo di 1,50 m di profondità dal p.c.

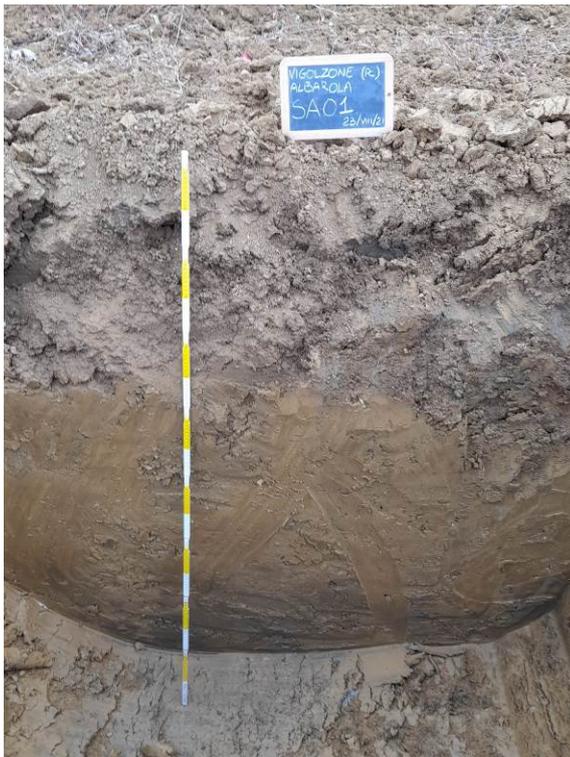
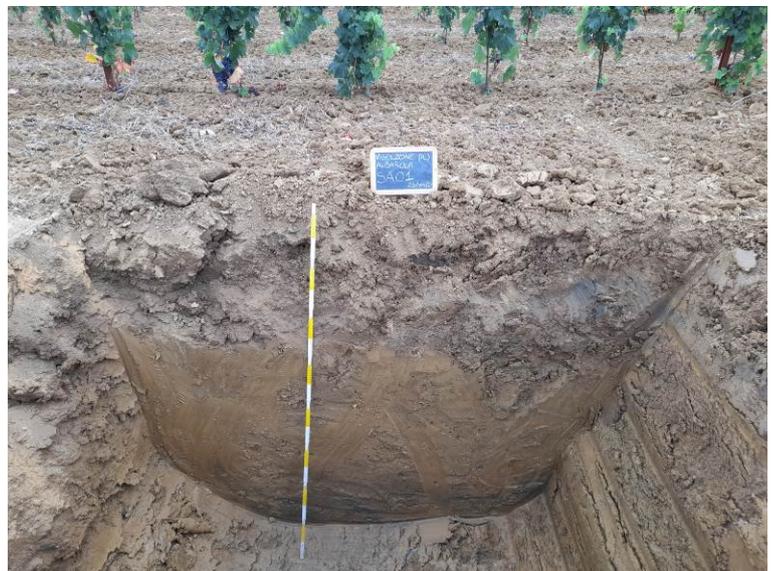
Saggio SA01	
LOCALIZZAZIONE	
Comune: Vigolzone (PC)	
Frazione/ località: miniera di Albarola	Indirizzo:
Quota s.l.m.: 333 m	
STRATIGRAFIA	
0-30 cm	Limo argilloso di colore bruno chiaro. SUOLO ATTUALE
30-50 cm	Argilla limosa di colore bruno-grigio. COLTRE COLLUVIALE
50-130 cm	Argilla di colore giallastro. COLTRE COLLUVIALE
130-150 cm	Argilla di colore bruno. COLTRE COLLUVIALE
DESCRIZIONE	
Al di sotto del suolo attuale, coltivato a vigna, si trova una successione di coltri colluviali argillose che si spingono oltre la quota raggiunta dallo scavo	
INTERPRETAZIONE	
Nessun elemento archeologico	
COMPILAZIONE	
Data: 23/08/2021	Autore: Scacchetti, Federico

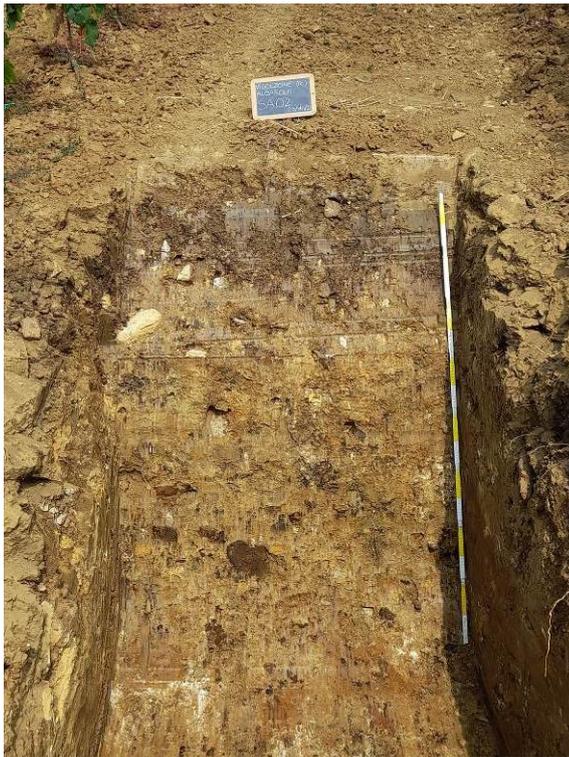
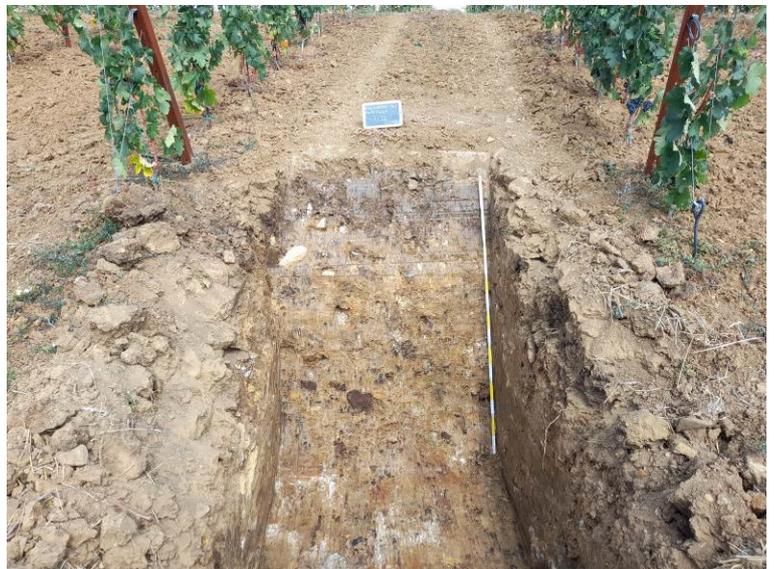
Saggio SA02	
LOCALIZZAZIONE	
Comune: Vigolzone (PC)	
Frazione/ località: miniera di Albarola	Indirizzo:
Quota s.l.m.: 330 m	
STRATIGRAFIA	
0-30 cm	Limo argilloso di colore bruno chiaro. SUOLO ATTUALE
30-150 cm	Matrice limo argillosa di colore bruno chiaro con abbondante presenza di inclusi litici, concrezioni FeMn e concrezioni carbonatiche. ALTERAZIONE SUPERFICIALE DEL DEPOSITO ROCCIOSO
DESCRIZIONE	
Al di sotto del suolo attuale, coltivato a vigna, si trova uno spesso strato a granulometria fine con frequente presenza di elementi lapidei, probabilmente derivante dall'alterazione della copertura rocciosa sottostante	
INTERPRETAZIONE	
Nessun elemento archeologico	
COMPILAZIONE	
Data: 23/08/2021	Autore: Scacchetti, Federico

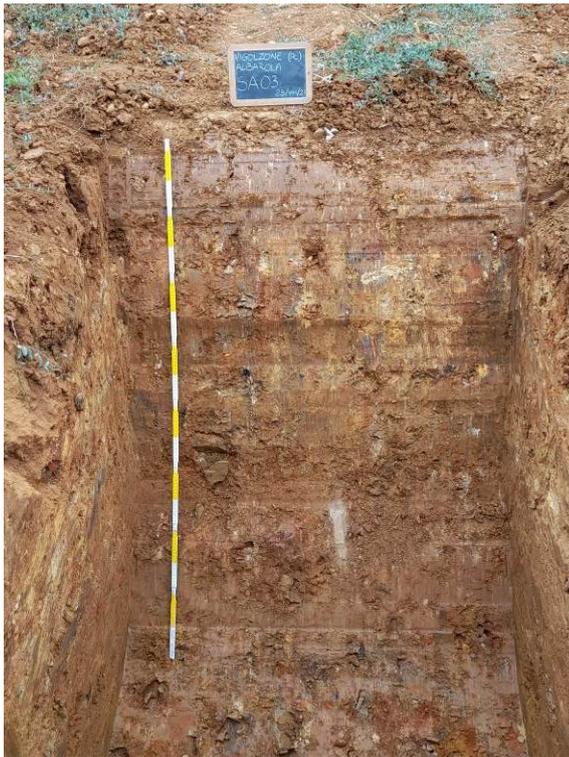
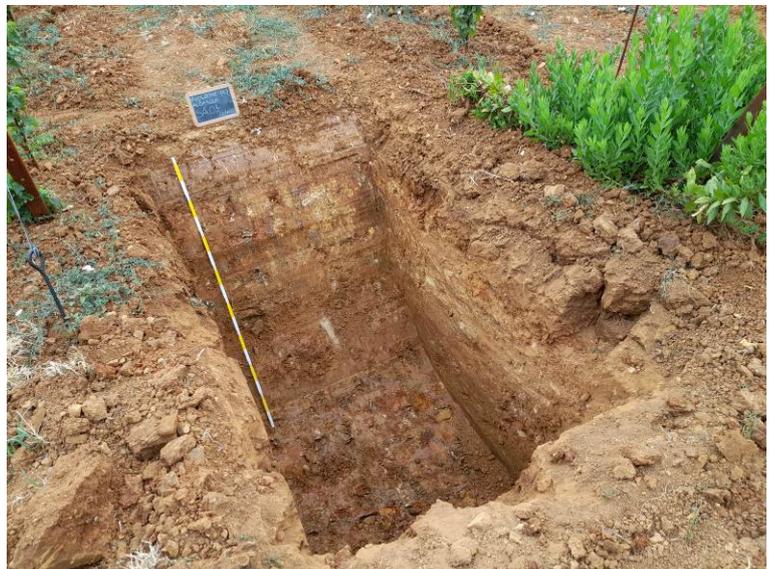
Saggio SA03	
LOCALIZZAZIONE	
Comune: Vigolzone (PC)	
Frazione/ località: miniera di Albarola	Indirizzo:
Quota s.l.m.: 333 m	
STRATIGRAFIA	
0-30 cm	Limo argilloso di colore bruno chiaro. SUOLO ATTUALE
30-150 cm	Matrice limo argillosa di colore bruno chiaro con abbondante presenza di inclusi litici, concrezioni FeMn e concrezioni carbonatiche. ALTERAZIONE SUPERFICIALE DEL DEPOSITO ROCCIOSO
DESCRIZIONE	
Al di sotto del suolo attuale, coltivato a vigna, si trova uno spesso strato a granulometria fine con frequente presenza di elementi lapidei, probabilmente derivante dall'alterazione della copertura rocciosa sottostante	
INTERPRETAZIONE	
Nessun elemento archeologico	
COMPILAZIONE	
Data: 23/08/2021	Autore: Scacchetti, Federico

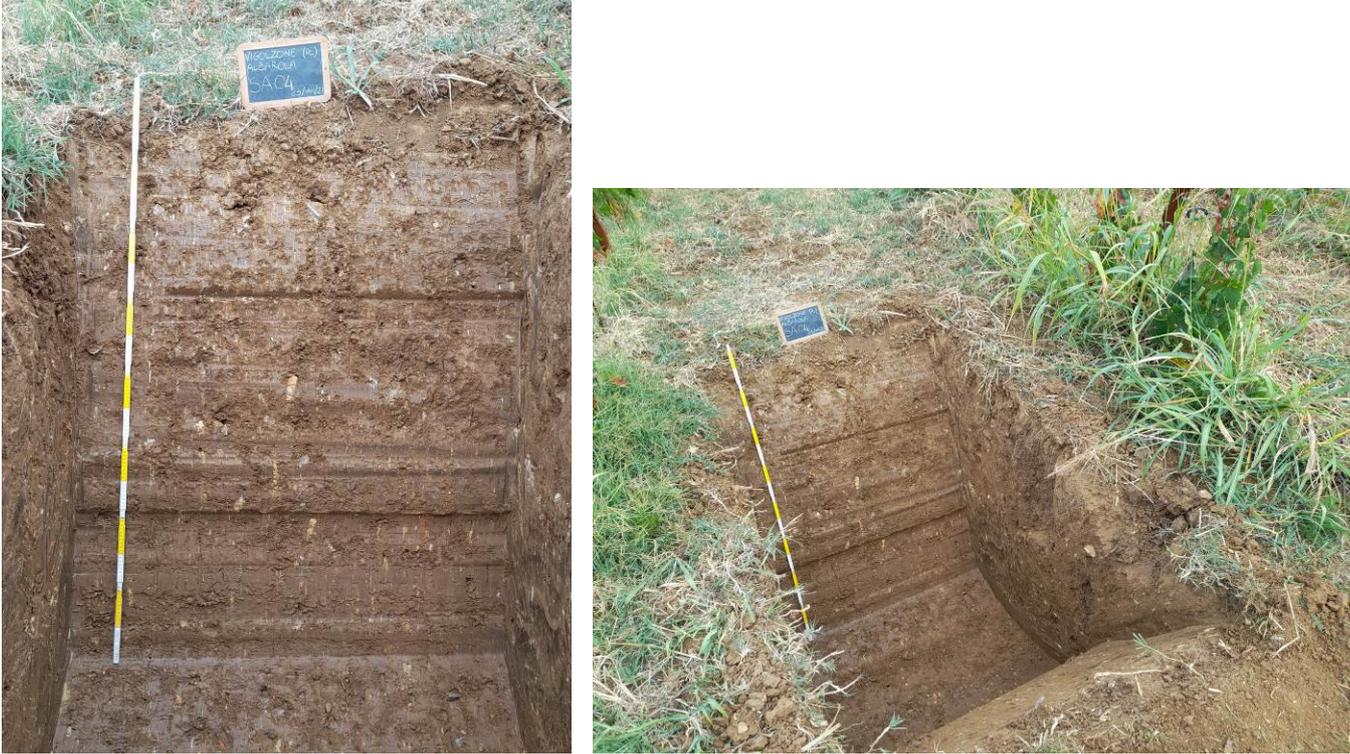
Saggio SA04	
LOCALIZZAZIONE	
Comune: Vigolzone (PC)	
Frazione/ località: miniera di Albarola	Indirizzo:
Quota s.l.m.: 309 m	
STRATIGRAFIA	
0-30 cm	Limo argilloso di colore bruno chiaro. SUOLO ATTUALE
30-150 cm	Argilla limosa di colore bruno con inclusi pietrosi eterometrici e rarissimi frammenti laterizi fluitati. COLTRE COLLUVIALE
DESCRIZIONE	
Al di sotto del suolo attuale, coltivato a vigna, si trova uno spesso strato di coltre colluviale, caratterizzato dalla presenza anche di rari frammenti laterizi fluitati e dunque in giacitura secondaria, che si spinge oltre la profondità raggiunta dallo scavo	
INTERPRETAZIONE	
Nessun elemento archeologico	
COMPILAZIONE	
Data: 23/08/2021	Autore: Scacchetti, Federico

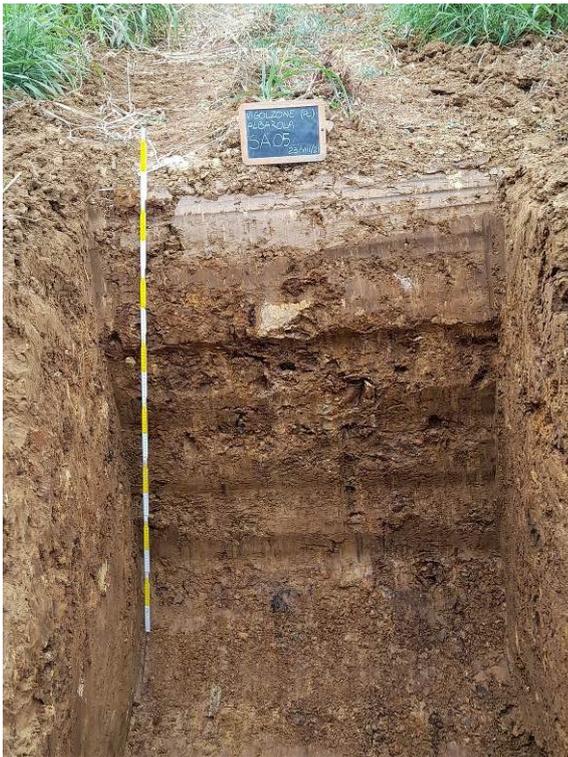
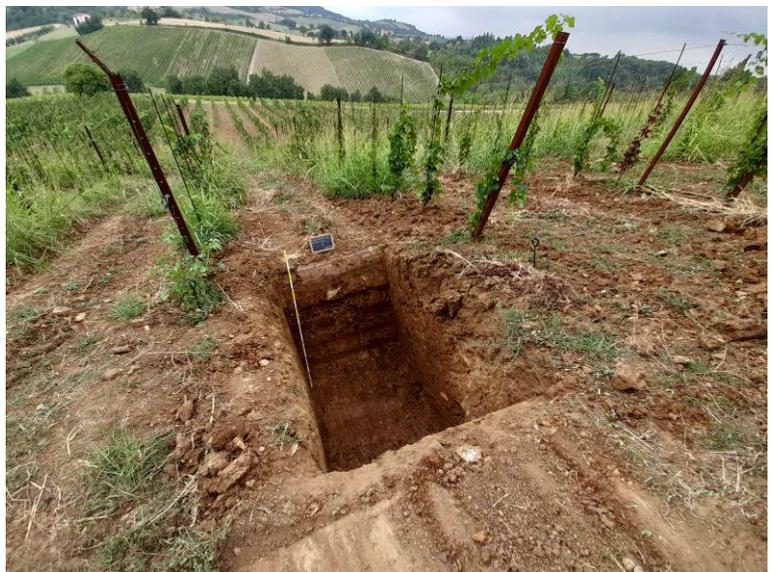
Saggio SA05	
LOCALIZZAZIONE	
Comune: Vigolzone (PC)	
Frazione/ località: miniera di Albarola	Indirizzo:
Quota s.l.m.: 325 m	
STRATIGRAFIA	
0-30 cm	Limo argilloso di colore bruno chiaro. SUOLO ATTUALE
30-150 cm	Matrice limo argillosa di colore bruno chiaro con abbondante presenza di inclusi litici, concrezioni FeMn e concrezioni carbonatiche. ALTERAZIONE SUPERFICIALE DEL DEPOSITO ROCCIOSO
DESCRIZIONE	
Al di sotto del suolo attuale, coltivato a vigna, si trova uno spesso strato a granulometria fine con frequente presenza di elementi lapidei, probabilmente derivante dall'alterazione della copertura rocciosa sottostante	
INTERPRETAZIONE	
Nessun elemento archeologico	
COMPILAZIONE	
Data: 23/08/2021	Autore: Scacchetti, Federico

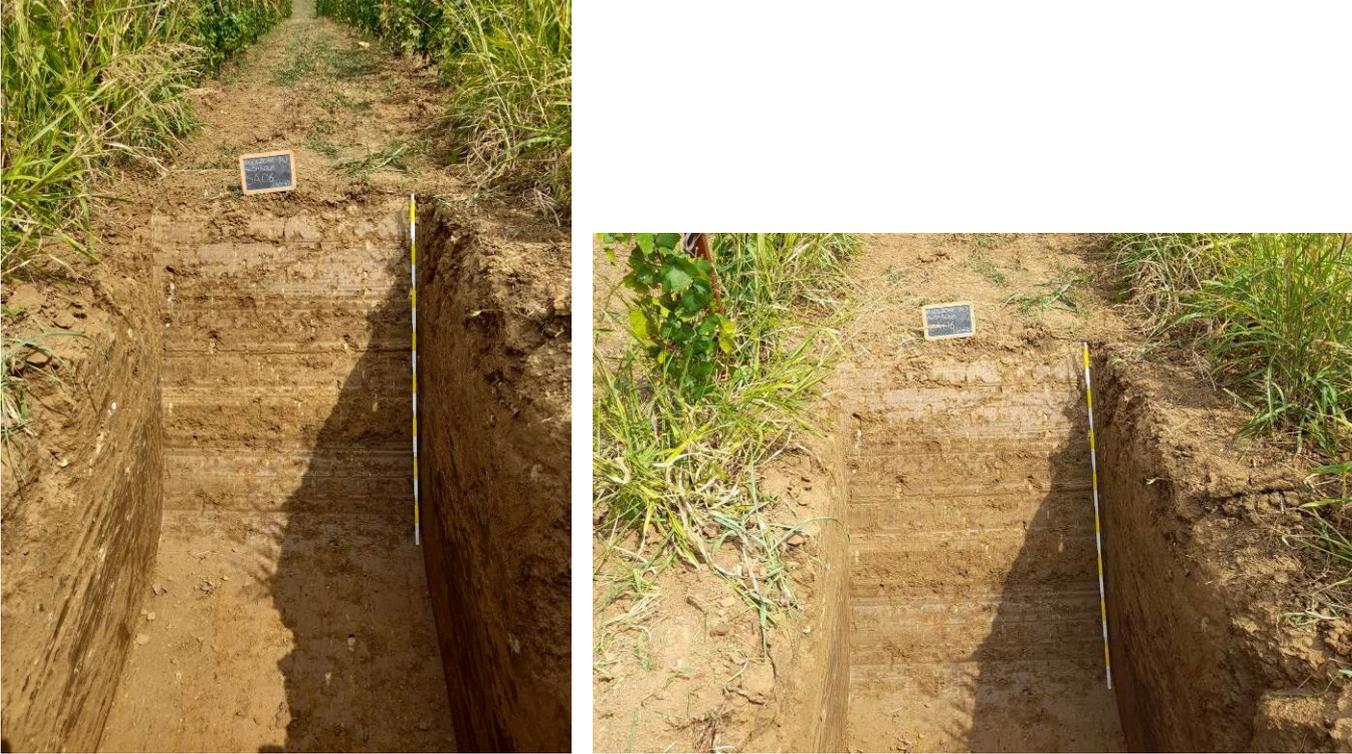
Saggio SA06	
LOCALIZZAZIONE	
Comune: Vigolzone (PC)	
Frazione/ località: miniera di Albarola	Indirizzo:
Quota s.l.m.: 312 m	
STRATIGRAFIA	
0-30 cm	Limo argilloso di colore bruno chiaro. SUOLO ATTUALE
30-150 cm	Argilla limosa di colore bruno con inclusi pietrosi eterometrici e rarissimi frammenti laterizi fluitati. COLTRE COLLUVIALE
DESCRIZIONE	
Al di sotto del suolo attuale, coltivato a vigna, si trova uno spesso strato di coltre colluviale, caratterizzato dalla presenza anche di rari frammenti laterizi fluitati e dunque in giacitura secondaria, che si spinge oltre la profondità raggiunta dallo scavo	
INTERPRETAZIONE	
Nessun elemento archeologico	
COMPILAZIONE	
Data: 23/08/2021	Autore: Scacchetti, Federico

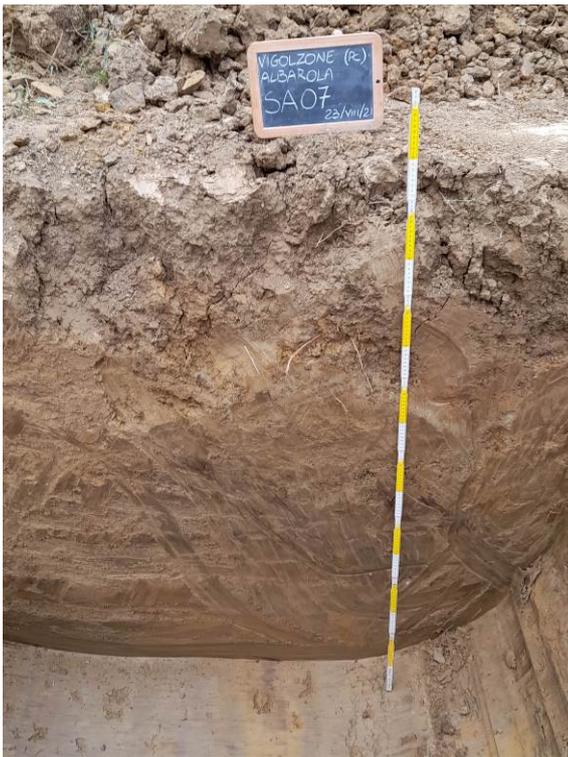
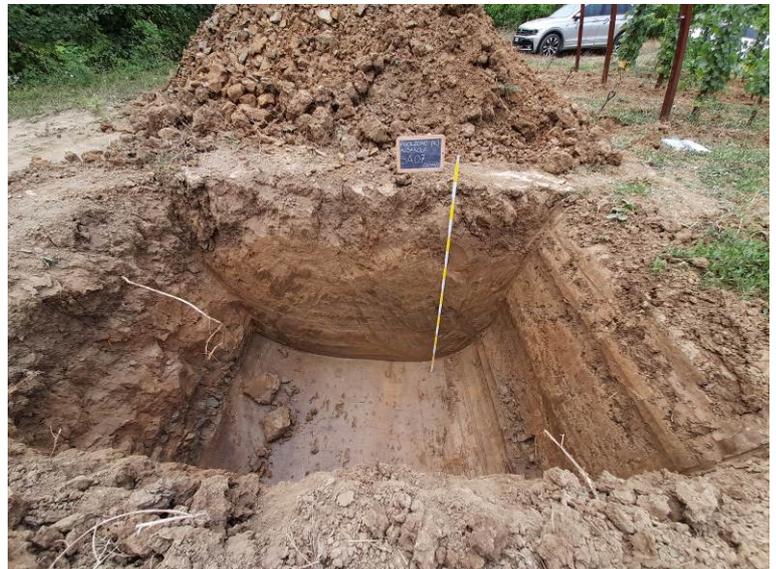
Saggio SA07	
LOCALIZZAZIONE	
Comune: Vigolzone (PC)	
Frazione/ località: miniera di Albarola	Indirizzo:
Quota s.l.m.: 316 m	
STRATIGRAFIA	
0-30 cm	Limo argilloso di colore bruno chiaro. SUOLO ATTUALE
30-90 cm	Argilla limosa di colore bruno-grigio. COLTRE COLLUVIALE
90-110 cm	Limo argilloso di colore bruno. COLTRE COLLUVIALE
110-150 cm	Argilla di grigio con presenza di screziature oca COLTRE COLLUVIALE
DESCRIZIONE	
Al di sotto del suolo attuale, coltivato a vigna, si trova una successione di coltri colluviali argillose che si spingono oltre la quota raggiunta dallo scavo	
INTERPRETAZIONE	
Nessun elemento archeologico	
COMPILAZIONE	
Data: 23/08/2021	Autore: Scacchetti, Federico

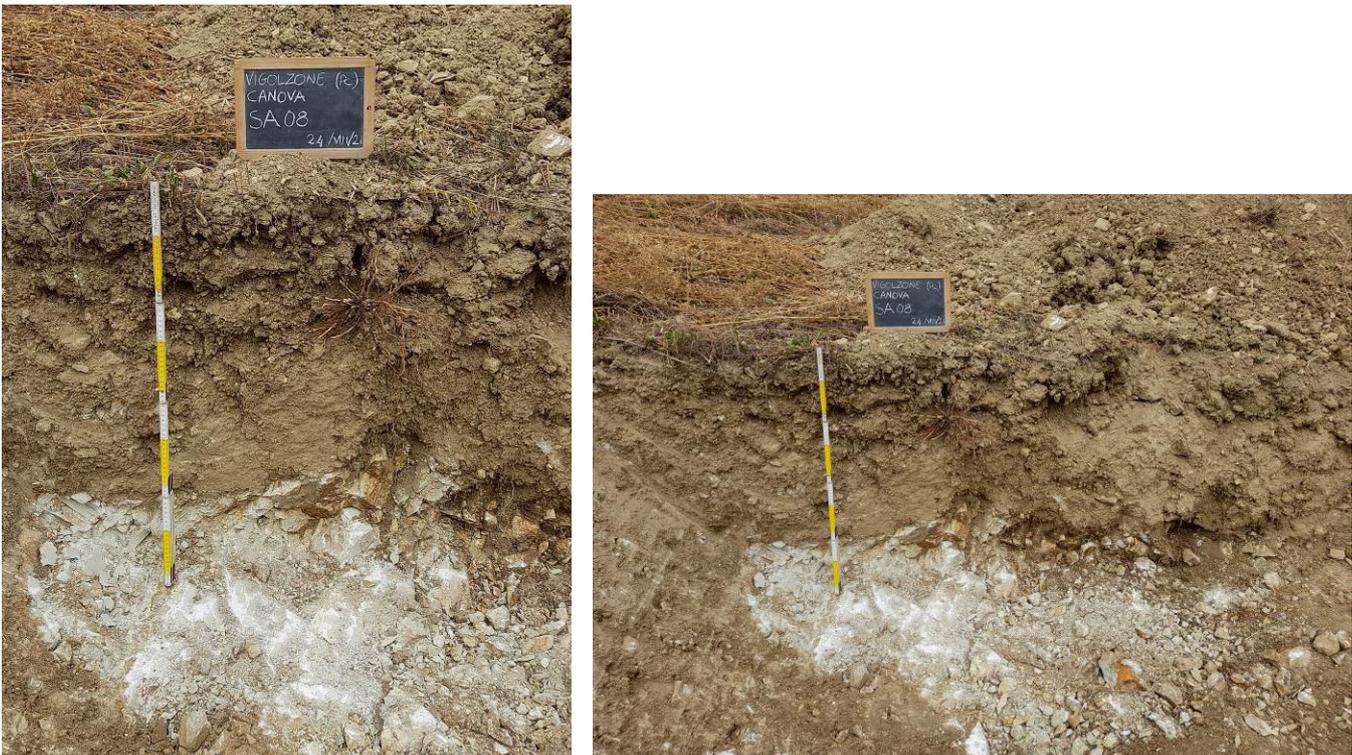
Saggio SA08	
LOCALIZZAZIONE	
Comune: Vigolzone (PC)	
Frazione/ località: miniera di Canova	Indirizzo:
Quota s.l.m.: 488 m	
STRATIGRAFIA	
0-40 cm	Limo di colore bruno chiaro. SUOLO ATTUALE
40-65 cm	Limo di colore bruno-grigio. COLTRE COLLUVIALE
65-80 cm	Blocchi litici marnosi. FORMAZIONE ROCCIOSA IN DISFACIMENTO
DESCRIZIONE	
Al di sotto del suolo attuale, coltivato a cereali, si trova un esiguo livello di coltre colluviale che si imposta direttamente sulla formazione rocciosa marnosa in disfacimento	
INTERPRETAZIONE	
Nessun elemento archeologico	
COMPILAZIONE	
Data: 24/08/2021	Autore: Scacchetti, Federico

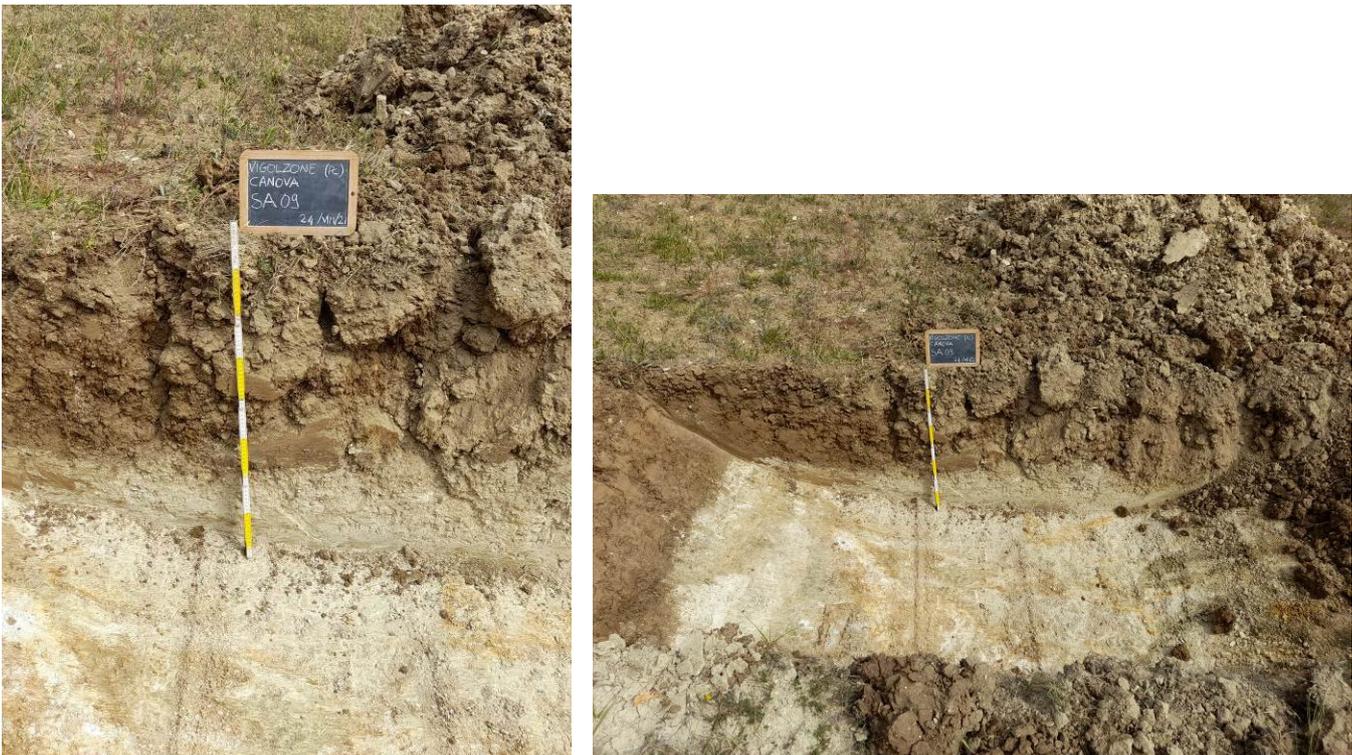
Saggio SA09	
LOCALIZZAZIONE	
Comune: Vigolzone (PC)	
Frazione/ località: miniera di Canova	Indirizzo:
Quota s.l.m.: 480 m	
STRATIGRAFIA	
0-40 cm	Limo di colore bruno chiaro. SUOLO ATTUALE
40-55 cm	Limo di colore bruno-grigio. COLTRE COLLUVIALE
55-80 cm	FORMAZIONE ROCCIOSA IN DISFACIMENTO
DESCRIZIONE	
Al di sotto del suolo attuale, coltivato a prato, si trova un esiguo livello di coltre colluviale che si imposta direttamente sulla formazione rocciosa	
INTERPRETAZIONE	
Nessun elemento archeologico	
COMPILAZIONE	
Data: 24/08/2021	Autore: Scacchetti, Federico

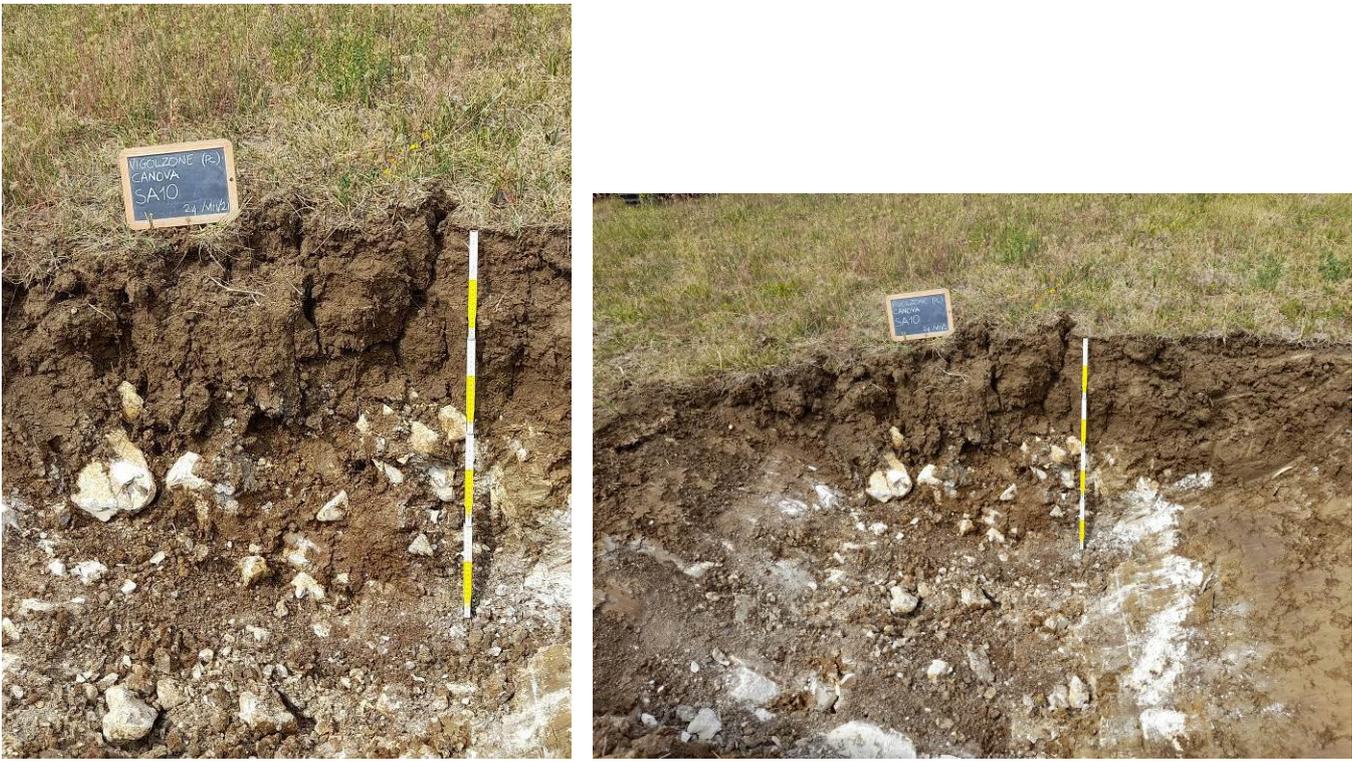
Saggio SA10	
LOCALIZZAZIONE	
Comune: Vigolzone (PC)	
Frazione/ località: miniera di Canova	Indirizzo:
Quota s.l.m.: 463 m	
STRATIGRAFIA	
0-40 cm	Limo di colore bruno chiaro. SUOLO ATTUALE
40-80 cm	FORMAZIONE ROCCIOSA IN DISFACIMENTO
DESCRIZIONE	
Al di sotto del suolo attuale è stata individuata la formazione marnosa sottostante	
INTERPRETAZIONE	
Nessun elemento archeologico	
COMPILAZIONE	
Data: 24/08/2021	Autore: Scacchetti, Federico

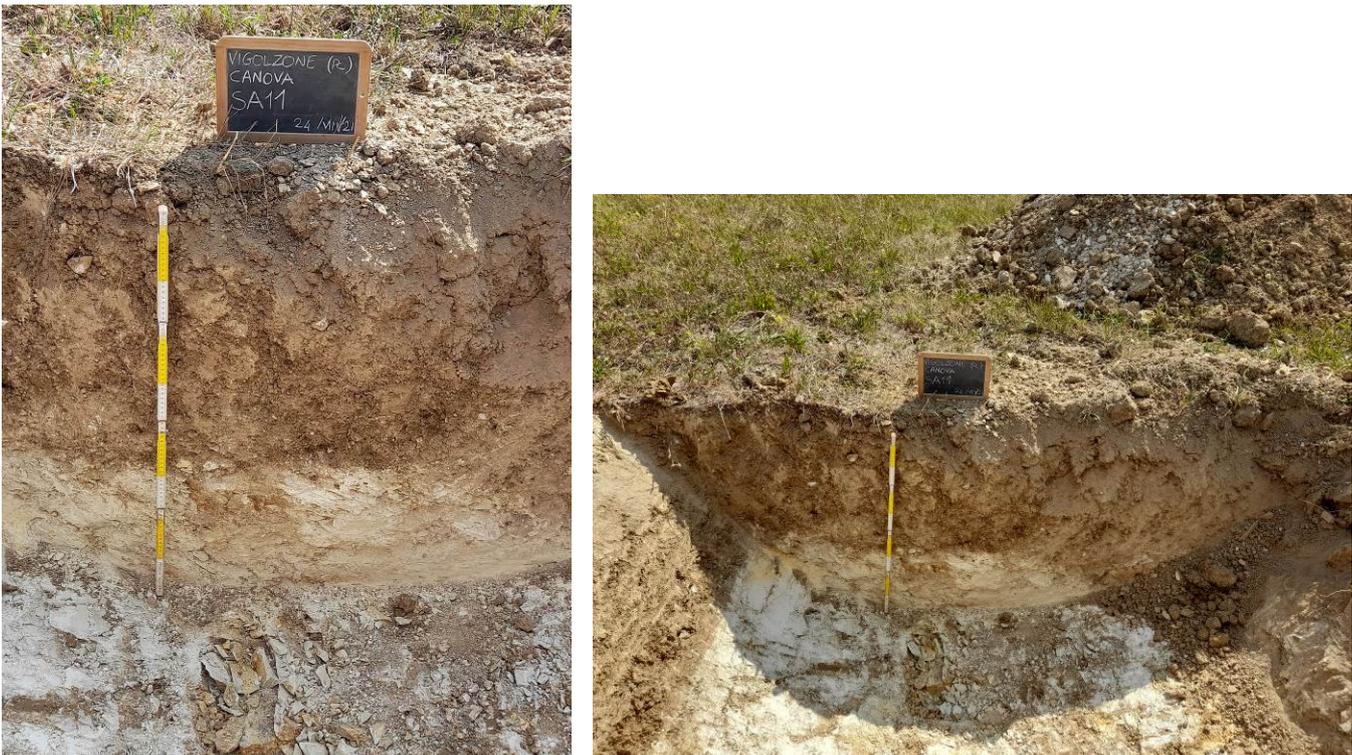
Saggio SA11	
LOCALIZZAZIONE	
Comune: Vigolzone (PC)	
Frazione/ località: miniera di Canova	Indirizzo:
Quota s.l.m.: 460 m	
STRATIGRAFIA	
0-30 cm	Limo di colore bruno chiaro. SUOLO ATTUALE
30-50 cm	Limo di colore bruno-grigio. COLTRE COLLUVIALE
50-80 cm	FORMAZIONE ROCCIOSA IN DISFACIMENTO
DESCRIZIONE	
Al di sotto del suolo attuale, coltivato a prato, si trova un esiguo livello di coltre colluviale che si imposta direttamente sulla formazione rocciosa marnosa	
INTERPRETAZIONE	
Nessun elemento archeologico	
COMPILAZIONE	
Data: 24/08/2021	Autore: Scacchetti, Federico

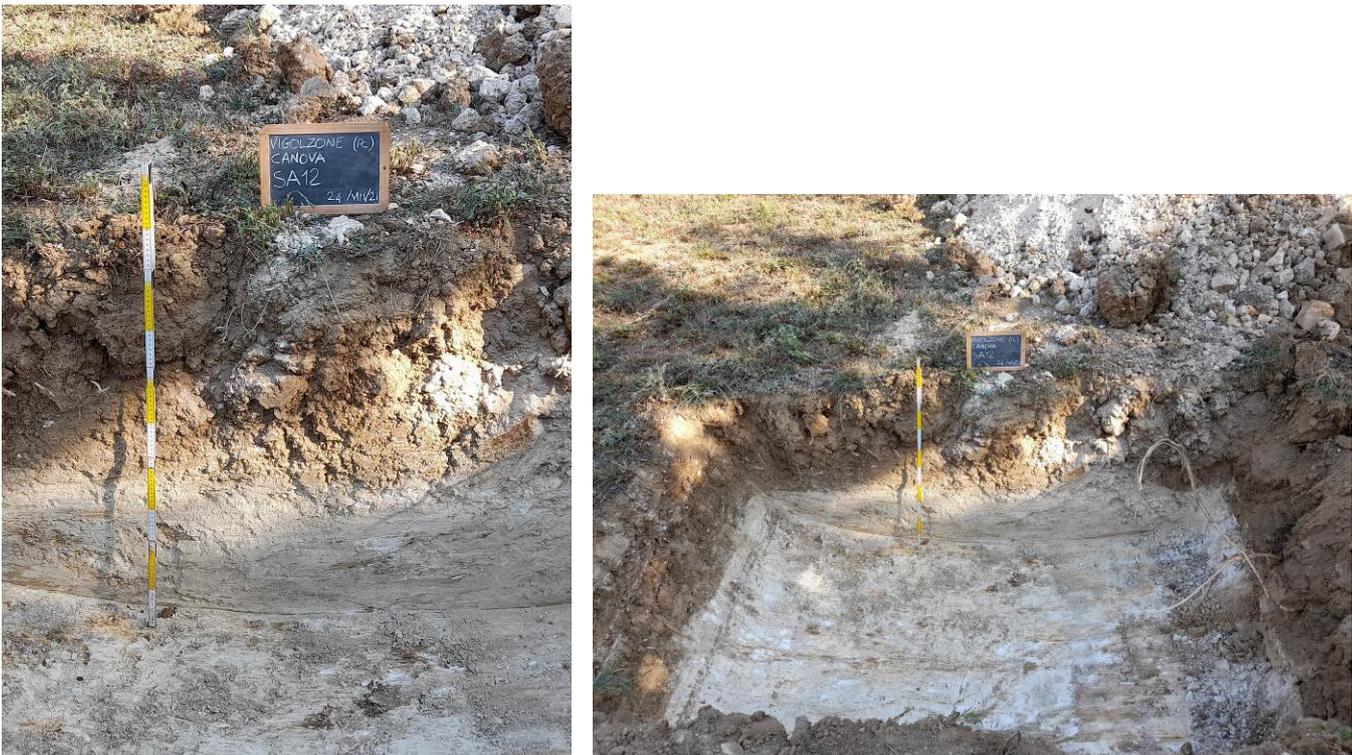
Saggio SA12	
LOCALIZZAZIONE	
Comune: Vigolzone (PC)	
Frazione/ località: miniera di Canova	Indirizzo:
Quota s.l.m.: 445 m	
STRATIGRAFIA	
0-35 cm	Limo di colore bruno chiaro. SUOLO ATTUALE
35-50 cm	Limo di colore bruno-grigio. COLTRE COLLUVIALE
50-80 cm	FORMAZIONE ROCCIOSA IN DISFACIMENTO
DESCRIZIONE	
Al di sotto del suolo attuale, coltivato a prato, si trova un esiguo livello di coltre colluviale che si imposta direttamente sulla formazione rocciosa marnosa	
INTERPRETAZIONE	
Nessun elemento archeologico	
COMPILAZIONE	
Data: 24/08/2021	Autore: Scacchetti, Federico

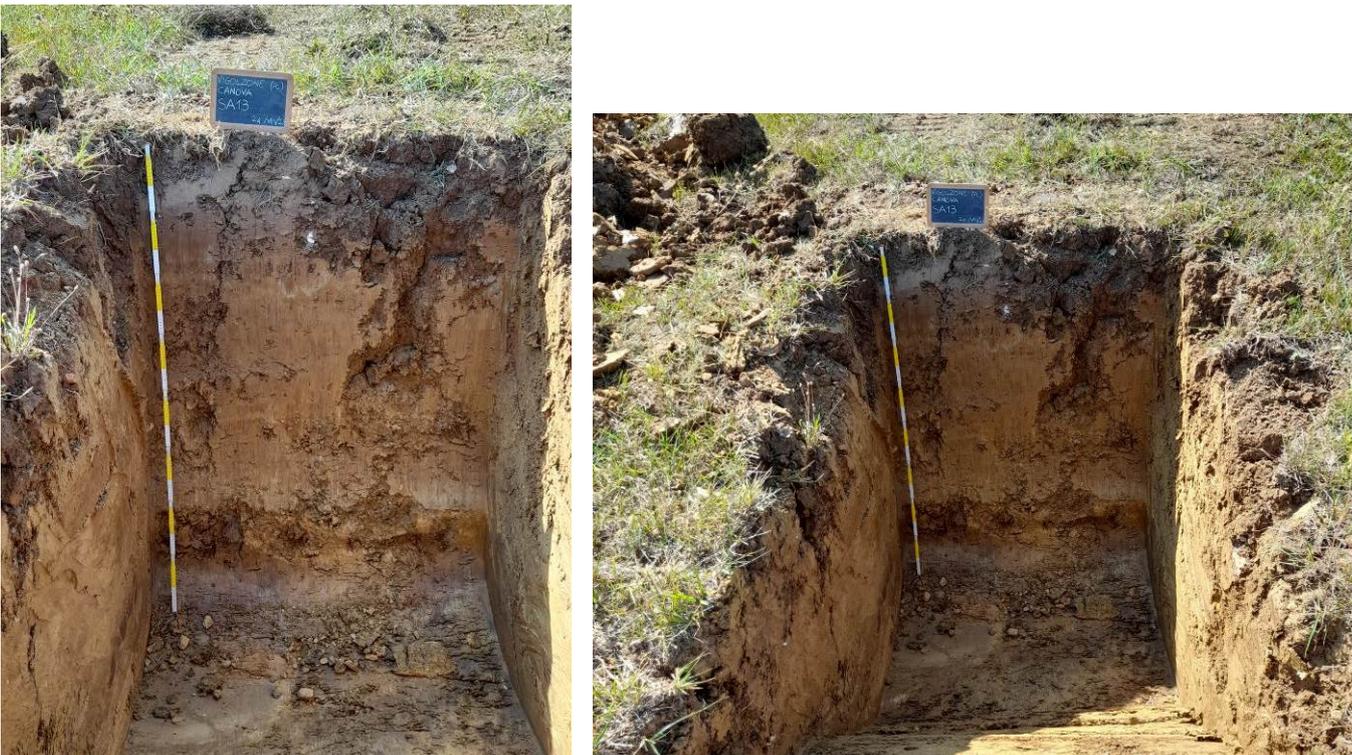
Saggio SA13	
LOCALIZZAZIONE	
Comune: Vigolzone (PC)	
Frazione/ località: miniera di Canova	Indirizzo:
Quota s.l.m.: 442 m	
STRATIGRAFIA	
0-40 cm	Limo di colore bruno chiaro. SUOLO ATTUALE
40-120 cm	Limo di colore bruno. COLTRE COLLUVIALE
120-150 cm	Argilla di colore bruno con frequenti screziature grigie e ocra. COLTRE COLLUVIALE
DESCRIZIONE	
Al di sotto del suolo attuale, coltivato a prato, si trova uno spesso strato di coltre colluviale che si spinge oltre la profondità raggiunta dallo scavo	
INTERPRETAZIONE	
Nessun elemento archeologico	
COMPILAZIONE	
Data: 24/08/2021	Autore: Scacchetti, Federico
