## MICRO-CENTRALINA IDROELETTRICA SUL TORRENTE SCOLTENNA

Località: Traversa idraulica Fosso Camoscio

**Variante in corso d'opera al pdc n.08 del 30/08/2016**

Relazione Geologico Sismica

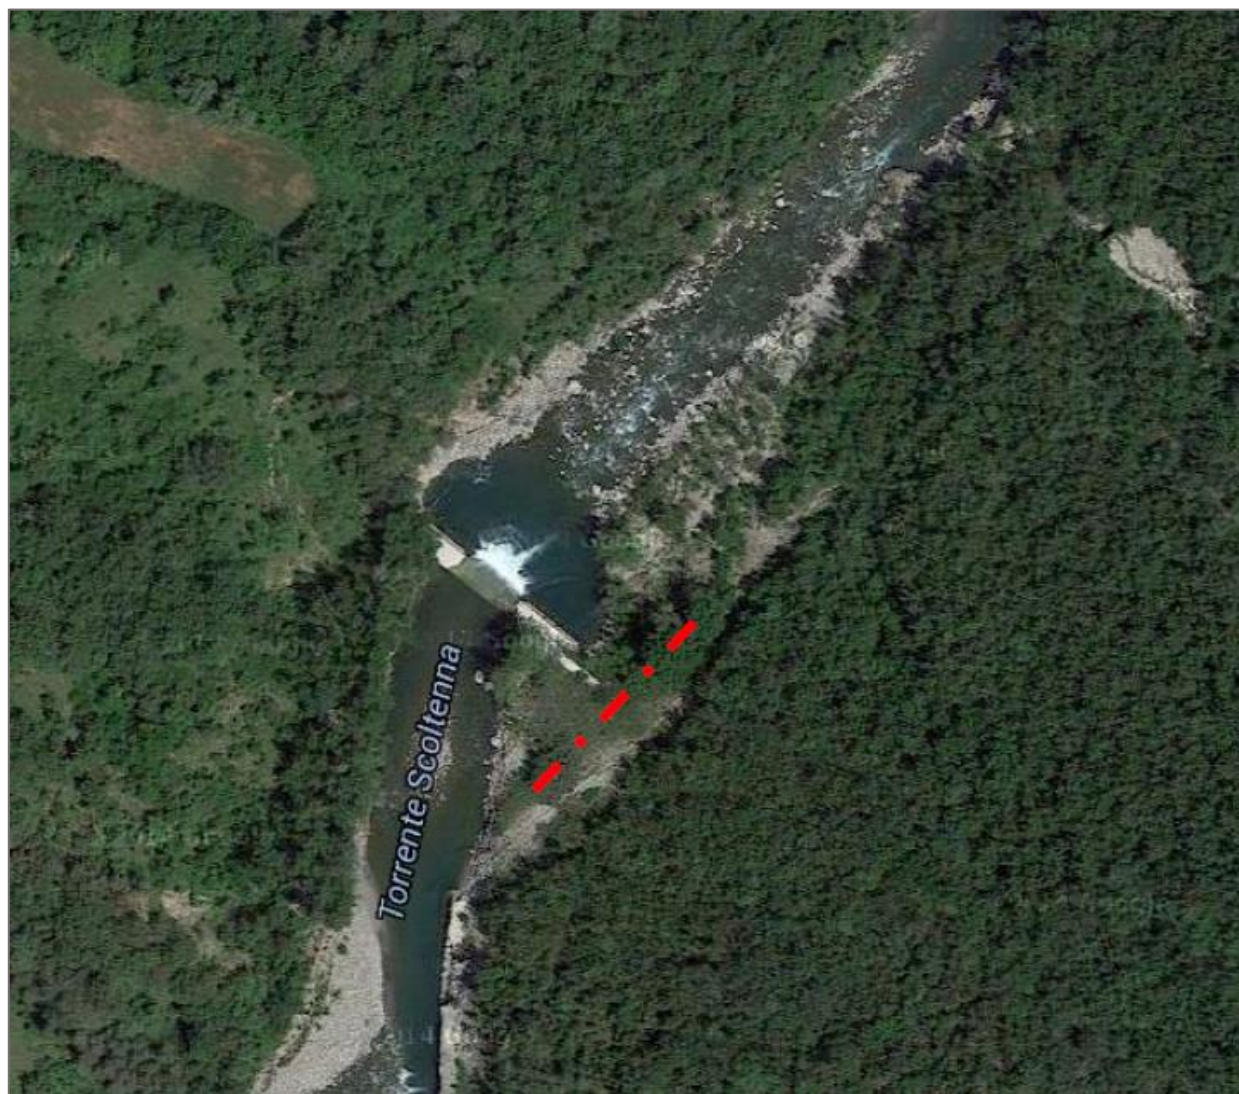
Fig. 3.3: Ubicazione dell'indagine MASW svolta nella precedente relazione.

*"L'analisi delle onde di taglio ( $V_s$ ) tramite metodo MASW, ha consentito di determinare gli spessori dei sismostrati e le relative velocità di taglio, come riportato in tabella e relativo diagramma, permettendo di calcolare il valore  $V_{s30}$  per la sezione indagata. Il valore di  $V_{s30}$  è riferito ai primi 30 m a partire dal piano campagna risulta pari a **433 m/sec.**"*

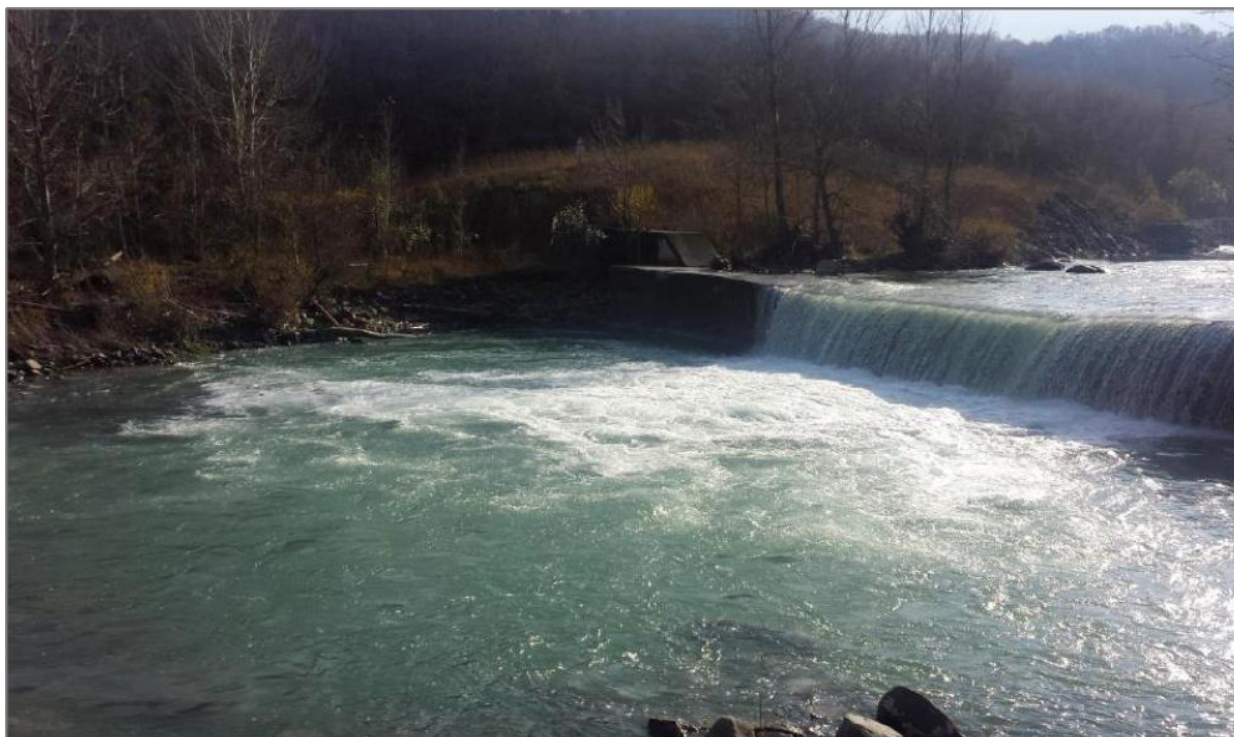
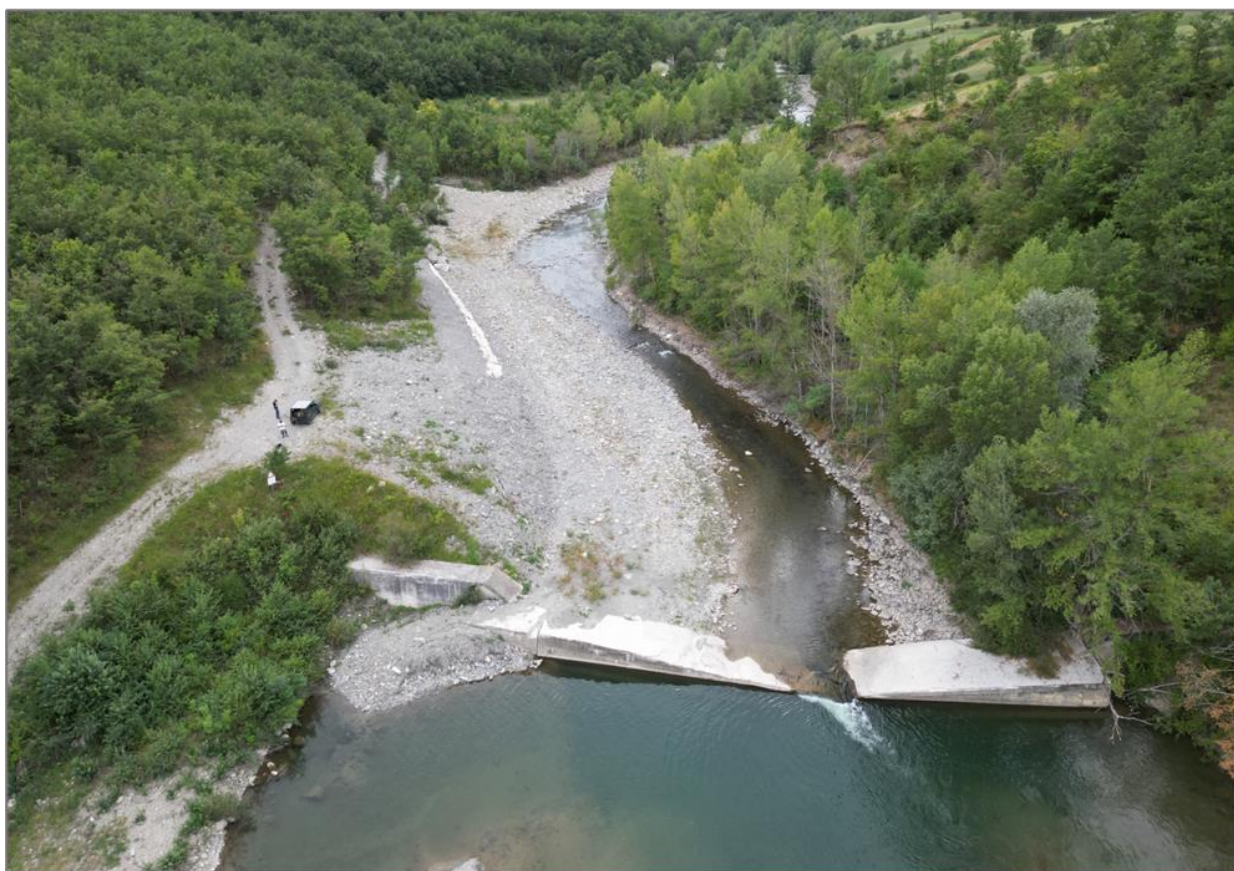
*Fig. 4.1: Confronto tra documentazione fotografica presente nella  
Relazione Geologica 2016 (sopra) e l'attuale stato dei luoghi – settembre 2023 (sotto).*

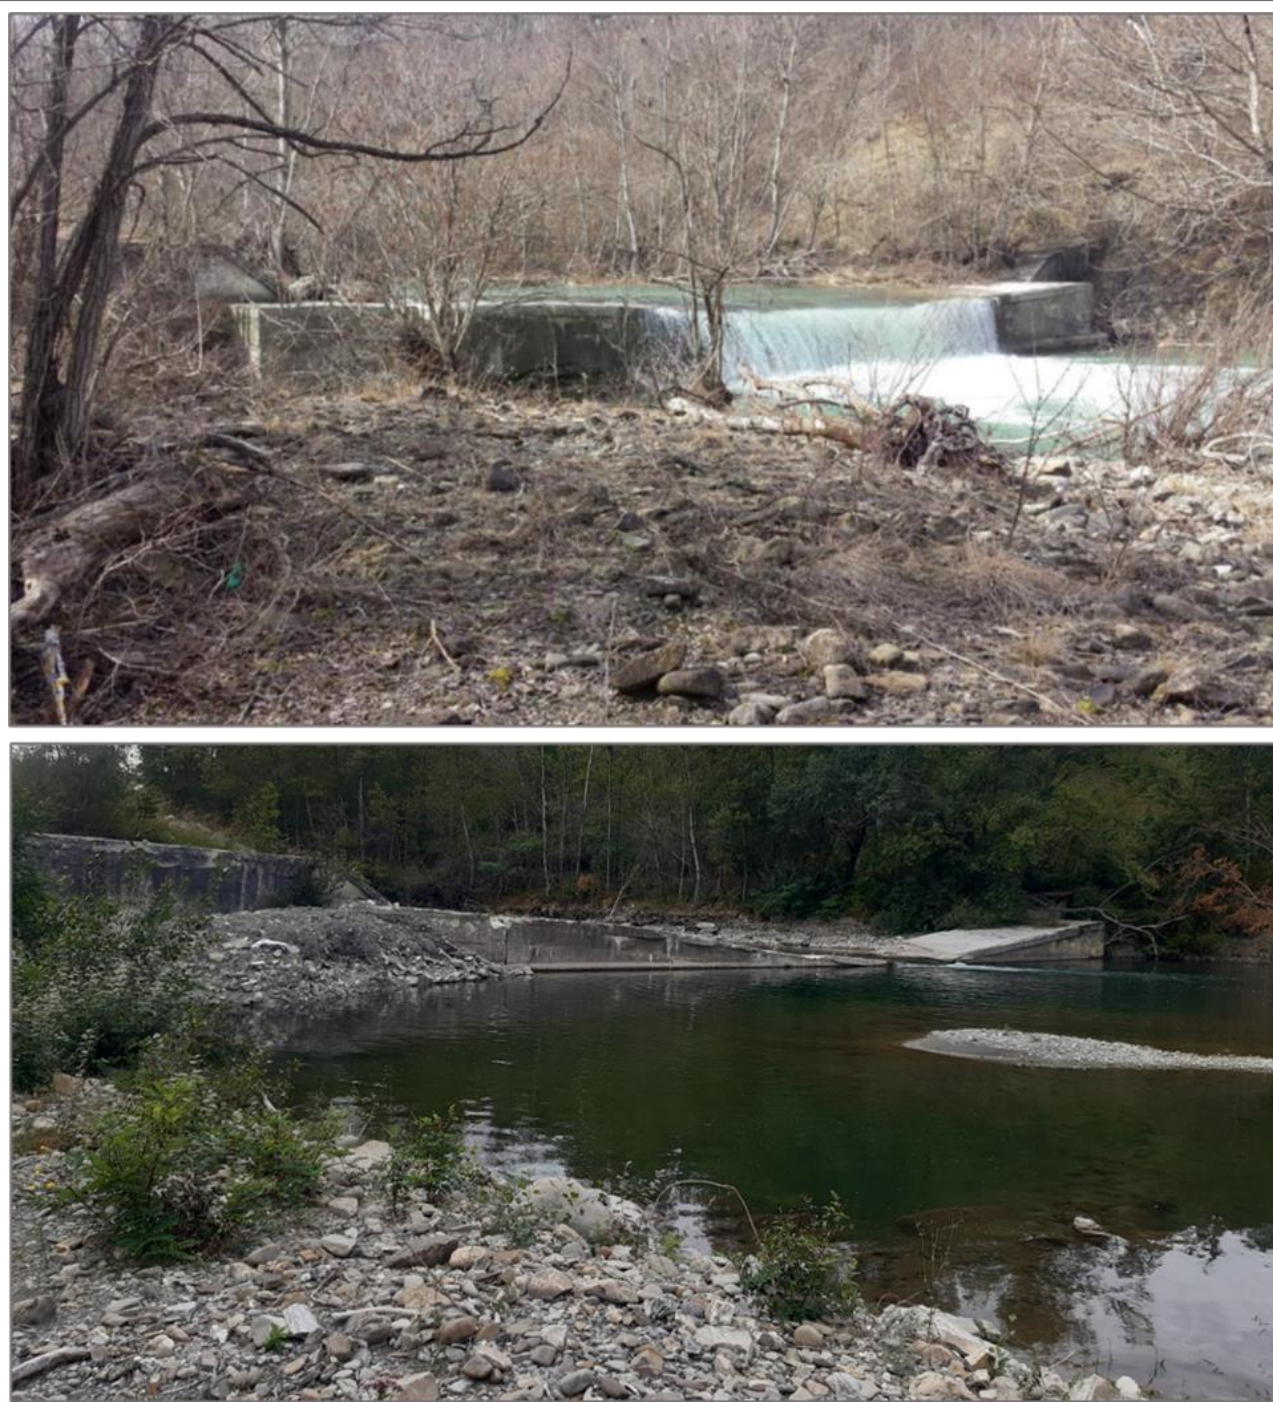
*Fig. 4.2: Confronto tra documentazione fotografica presente nella  
Relazione Geologica 2016 (sopra) e l'attuale stato dei luoghi – settembre 2023 (sotto).*

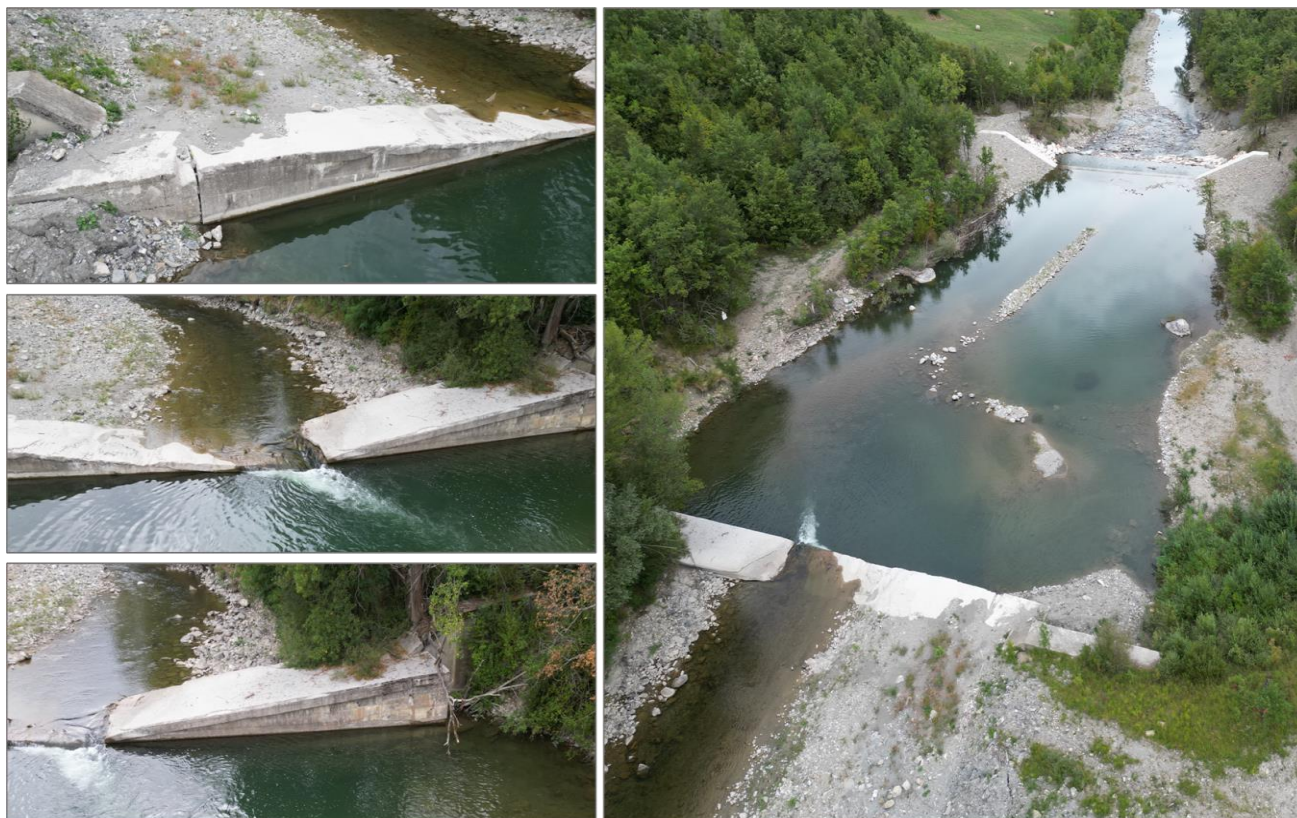
*Fig. 4.4: Dettagli da diverse angolazioni della briglia preesistente e sede di intervento (settembre 2023).*

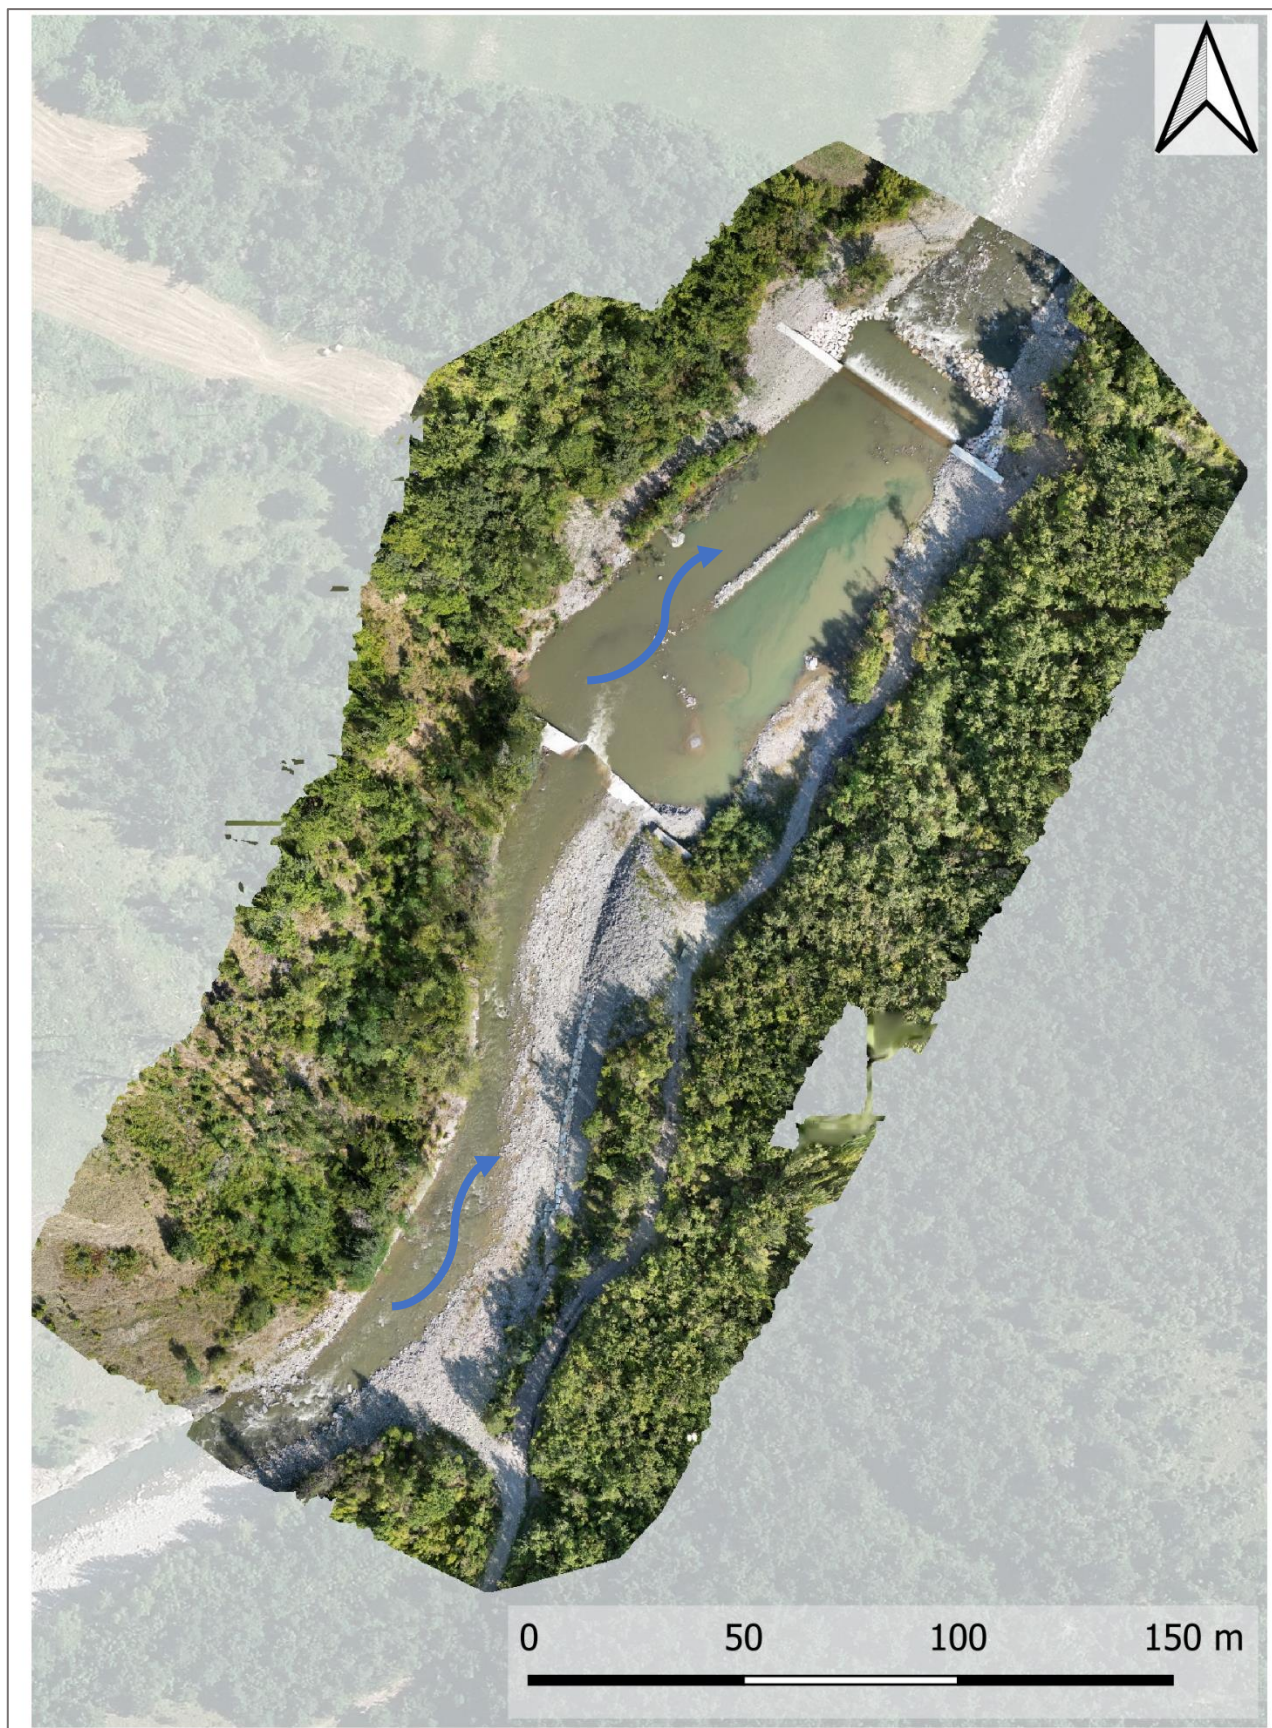
Fig. 4.6: Ortomosaico elaborato dagli scatti acquisiti con drone (sovrapposto a Ortofoto AGEA 2020 in trasparenza).

L'osservazione di tali fonti, che si riportano in seguito nelle Figure 4.5 e 4.6, unitamente a rilievi specifici effettuati sul luogo, non ha evidenziato variazioni degne di nota nell'assetto dell'alveo fluviale (al netto del rimodellamento previsto in sede del presente lavoro, visibile nelle riprese tra 2019 e 2021), all'interno del quale il T. Scoltenna ha mantenuto negli anni il suo corso preferenziale e modificando – comunque in maniera poco significativa – soltanto le aree interne all'alveo stesso che rimangono asciutte in regime di portata ordinaria.

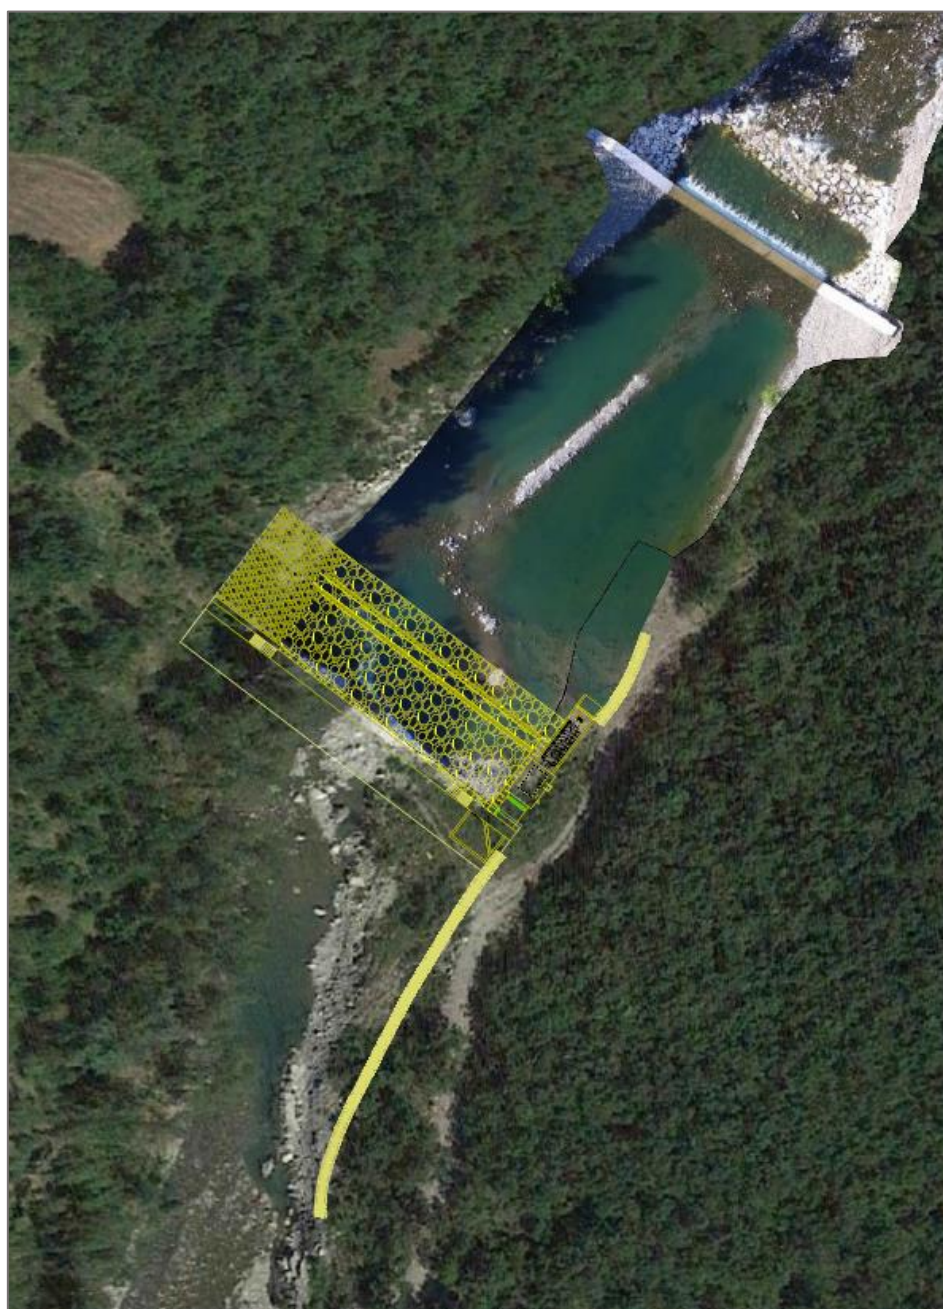
Fig. 4.11: Ubicazione dell'opera, comprensiva di briglia ricostruita, secondo il progetto 2023.
