# RIPRISTINO DELL'OFFICIOSITÀ IDRAULICA DEL TRATTO D'ASTA DI FIUME TARO ABBANDONATO PER EFFETTO DEL TAGLIO DI MEANDRO SVILUPPATOSI IN CORRISPONDENZA DELLA CONFLUENZA DEL CANALE RIGOSA NUOVA NEI COMUNI DI SISSA TRECASALI E ROCCABIANCA - 1° LOTTO FUNZIONALE

## PROGETTO FATTIBILITÀ TECNICO - ECONOMICA

RELAZIONE GENERALE

PFTE.B

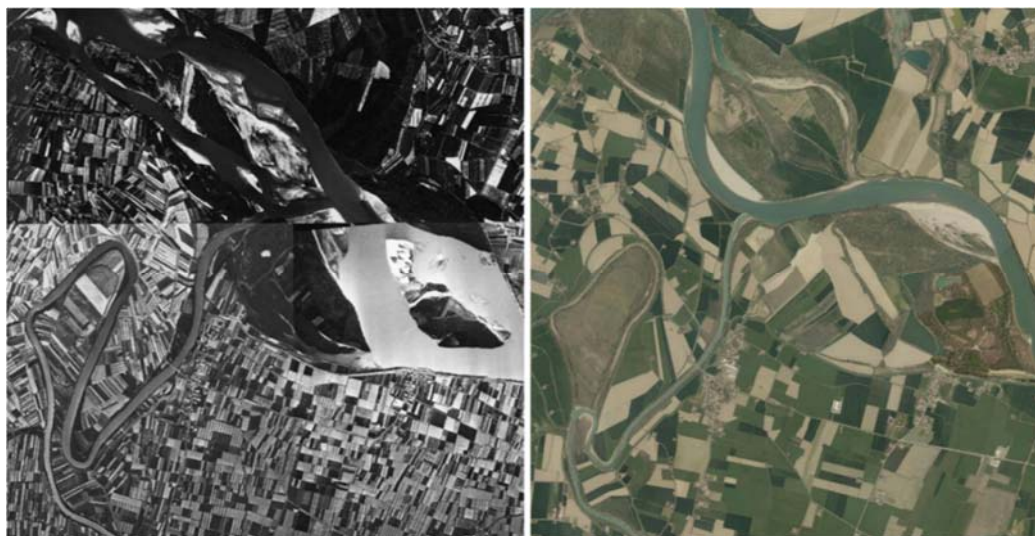
**Figura 4.1: Confronto ortofoto storiche del 1954 (a sinistra) e del 2024 (a destra)**

Nel 1954, l'area si caratterizzava per una configurazione fluviale di tipo pluricorsuale, con la presenza di più rami attivi e ampie zone di golena dinamica che definivano idrodinamismo morfologico (e di conseguenza idraulico, ambientale ed ecologico) tipico dei grandi fiumi di pianura non rigidamente regolati. Tuttavia, soprattutto a partire dagli anni '60 e '70, l'assetto fluviale ha subito un progressivo processo di semplificazione morfologica: a causa degli interventi strutturali finalizzati alla regolazione del corso d'acqua per scopi legati alla navigazione commerciale, si è notevolmente ridotta la variabilità planimetrica del Po. Il risultato di questi interventi è stato un progressivo abbandono dei rami secondari e una canalizzazione sempre più marcata del

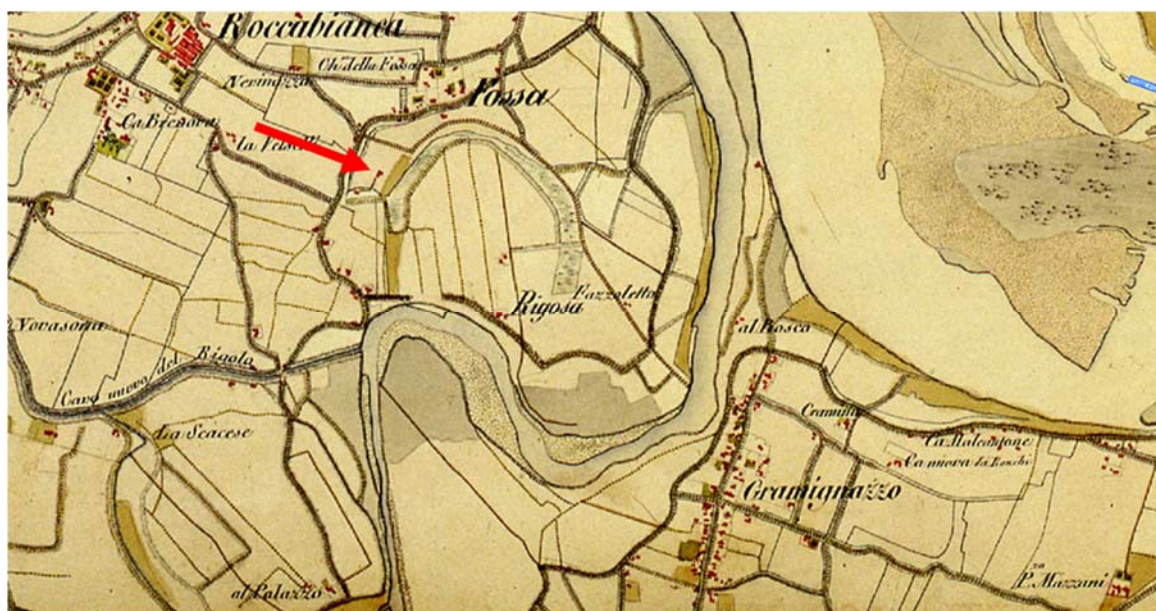
Figura 4.22: Mappa storica dell'anno 1828 della confluenza Po-Taro

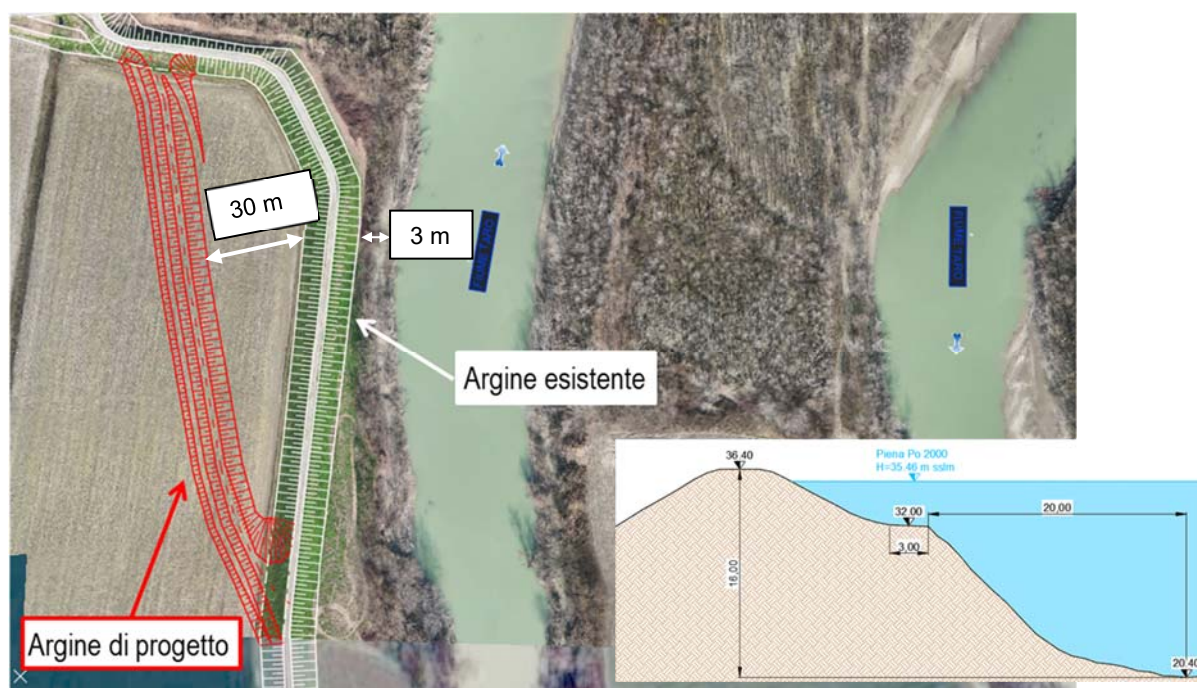
L'Opera 1 prevede l'arretramento di un tratto di circa 255 m dell'argine maestro sinistro del fiume Taro, attualmente in frodo, in località Fontanelle, a monte della confluenza con il collettore Rigosa Nuova. Il nuovo tracciato arginale si sviluppa longitudinalmente per una lunghezza complessiva di circa 255 m e mantiene le quote sommitali dell'argine esistente, garantendo la continuità delle condizioni di sicurezza idraulica del tratto.

**Figura 8.2: Estratto Tav.PFTE.10 – Planimetria arretramento argine maestro 2024**

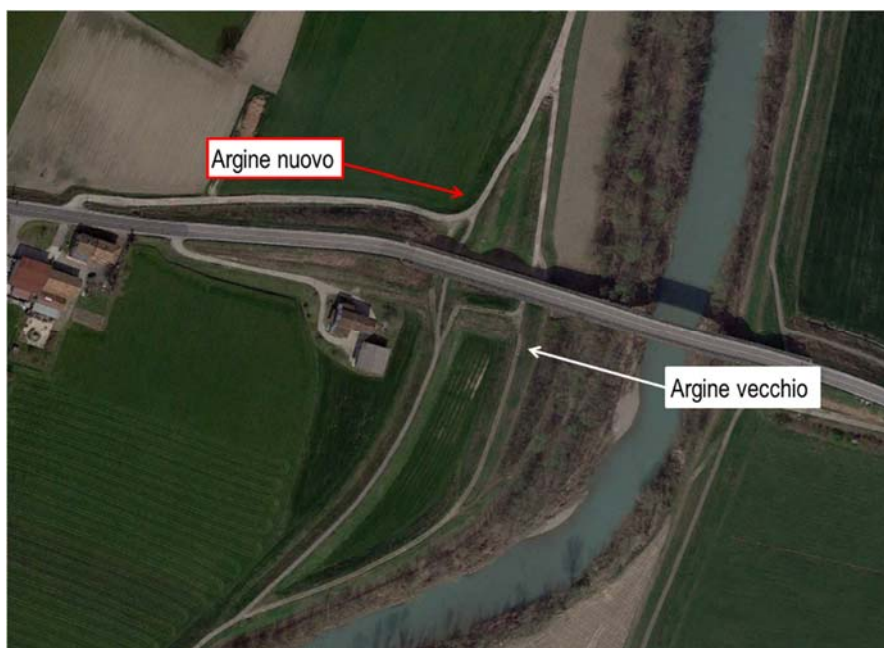
Il materiale necessario alla formazione del nuovo presidio arginale sarà reperito mediante lo smantellamento di un tratto di argine esistente ubicato in prossimità del centro abitato di San Secondo, dove nei primi anni 2000 è stato realizzato un nuovo argine più esterno, anch'esso finalizzato alla messa in sicurezza di un tratto precedentemente in frodo. Tale scelta consente di ridurre il ricorso a materiali di cava, in coerenza con i principi di sostenibilità ambientale ed economia circolare.

**Figura 8.3: Estratto Tav.PFTE.10 – Planimetria smantellamento argine S. Secondo**

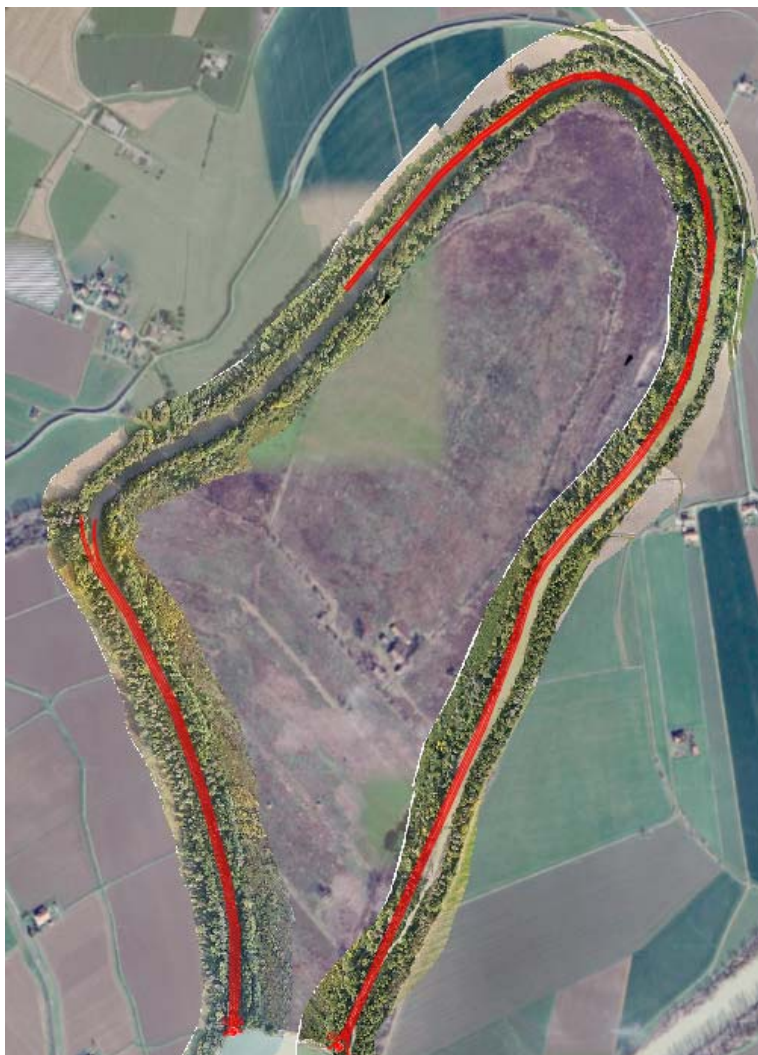
Un'ulteriore opera finalizzata al rallentamento dei fenomeni di erosione del fondo del fiume Taro consiste nella riattivazione idrodinamica di circa 4 km di alveo fluviale attualmente abbandonato. L'intervento prevede lo scavo di circa 3.7 km del ramo dismesso, mediante la realizzazione di una sezione di deflusso a geometria trapezoidale. In particolare, è previsto lo scavo dei primi 1000 m a partire dall'imbocco del cappio fino all'immissione del Cavo Rigosa Vecchia; segue un tratto di circa 300 m di alveo già impostato alla quota di progetto, oltre il quale lo scavo riprende fino allo sbocco del cappio. Affinché il ramo possa riattivarsi correttamente, anche in sinergia con l'Opera 3, la quota di imbocco del cappio è fissata a 20.50 m s.l.m.

Figura 8.11: Estratto Tav.PFTE.16 – Planimetria Opera 4

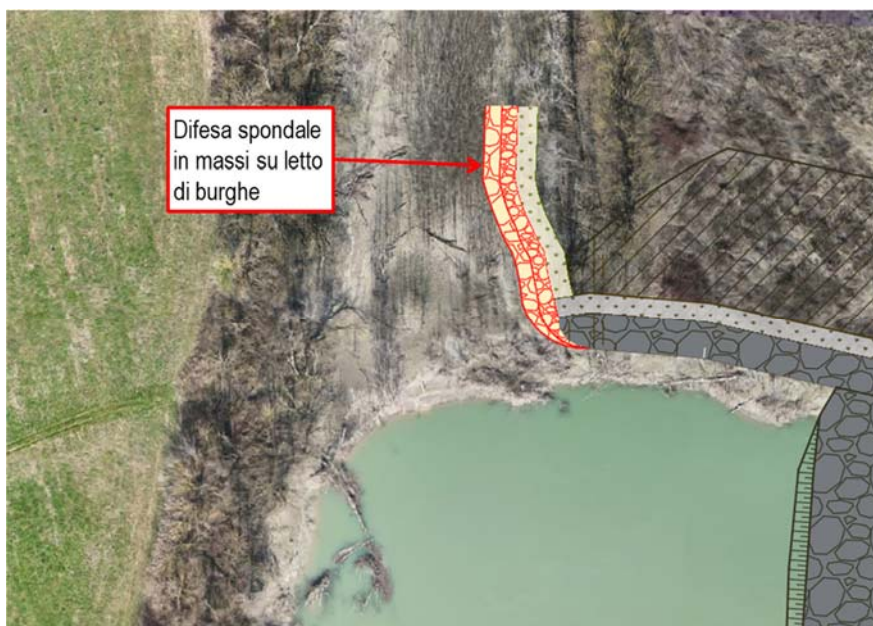
**Figura 8.13: Estratto Tav.PFTE.18 – Planimetria Opera 5**

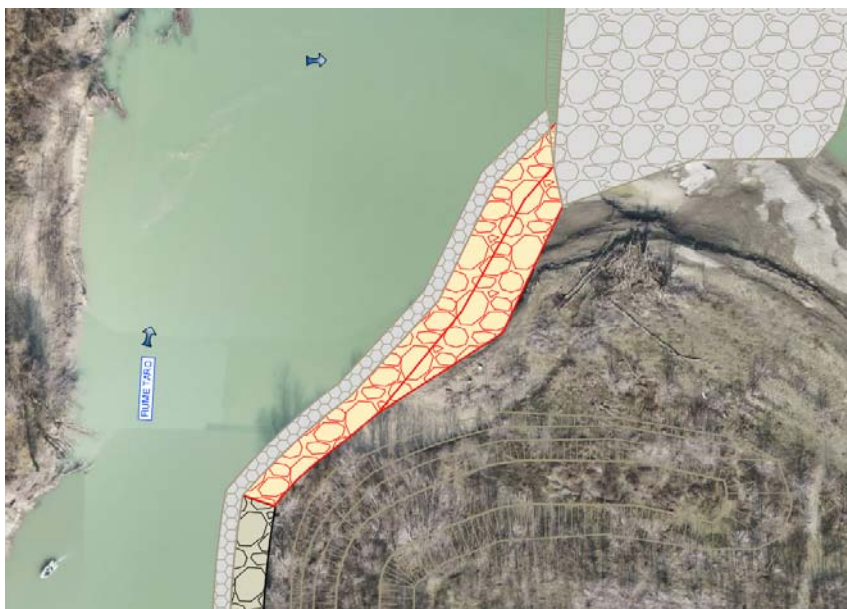
L'obiettivo di questa opera è il prolungamento di una difesa esistente in massi e il raccordo della stessa con i massi di rivestimento dell'Opera3, così da avere la totalità della sponda destra protetta contro l'erosione.

Figura 8.15: Estratto Tav. PFTE.20 - Planimetria Opera 6

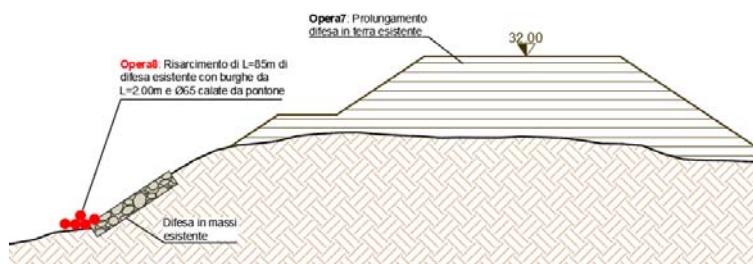
La presente opera si rende necessaria al fine di ripristinare e risarcire due opere esistenti in massi. Le burghe impiegate, posate mediante calata da pontone, sono finalizzate a incrementare la stabilità del piede delle opere in massi, contrastando fenomeni di scalzamento e migliorando il comportamento strutturale complessivo dell'intervento

Figura 8.19: Opera 8 - Estratto Tav. PFTE.24 - Sezione Tipologica

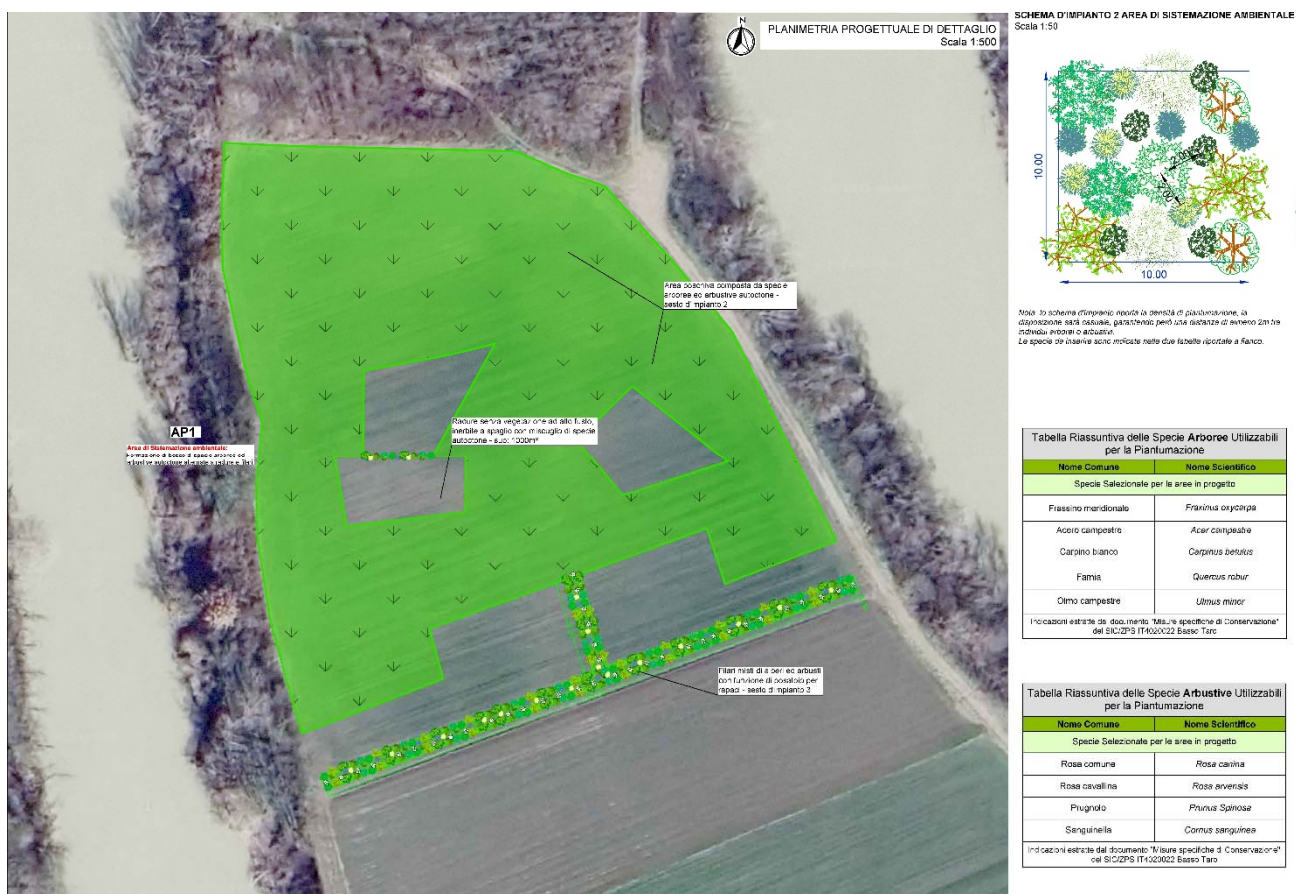
Tabella 8-3 Strutturazione dell'area di sistemazione ambientale - estratto Tav. PFTE.25 Planimetria di Progetto  
Opera 10: Sistemazione ambientale
