EMERGENZA ALLUVIONE MAGGIO 2023 - ORDINANZA N.13/2023  
INTERVENTO MESSA IN SICUREZZA ID\_129\_ER-URVI-001182  
Ripristino del versante soggetto a smottamento e messa in sicurezza dei manufatti  
STRADA FORESTALE DI CORNETO - COMPLESSO FORESTALE ALTO LAMONE - BRISIGHELLA (RA)

PROGETTO ESECUTIVO

4 - DOCUMENTAZIONE FOTOGRAFICA

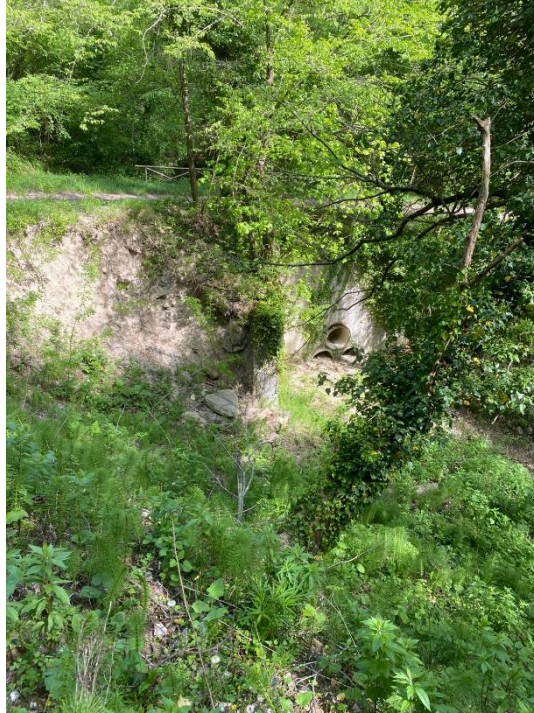
**Cedimento della scarpata stradale e conseguente accumulo di detriti in alveo. Foto aprile 2026**

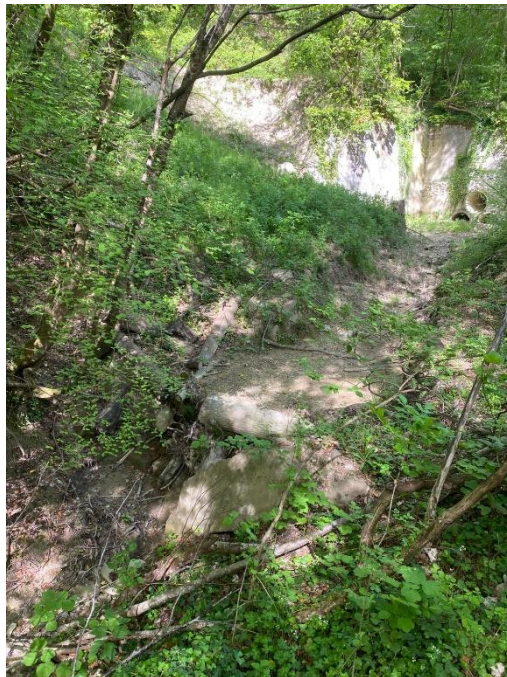
**Accumulo del materiale franato al piede dello smottamento e ingombro dell'alveo aggravato dalla presenza di legname e massi che ostacolano il deflusso. Da notare anche la riduzione della sezione dei tubi a causa dell'accumulo di sedimenti. Foto aprile 2026**

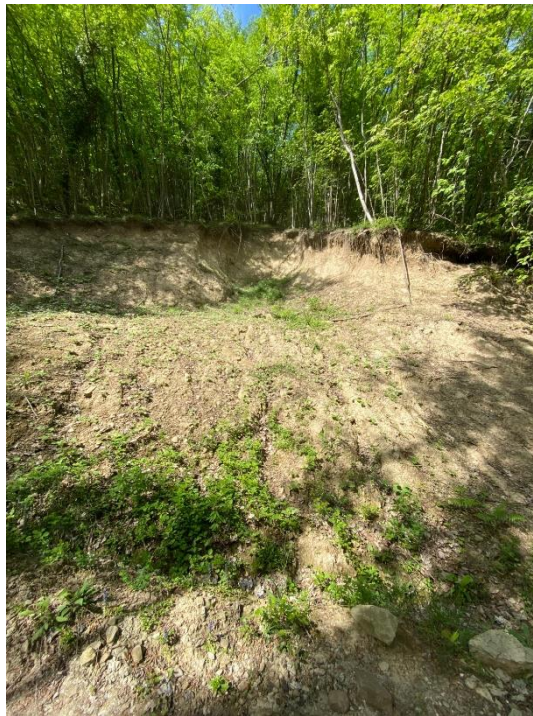
Smottamento del versante a monte della carreggiata, con focus sulla nicchia di distacco; l'area è stata precedentemente sgomberata dai detriti accumulati sulla sede stradale. Foto aprile 2026

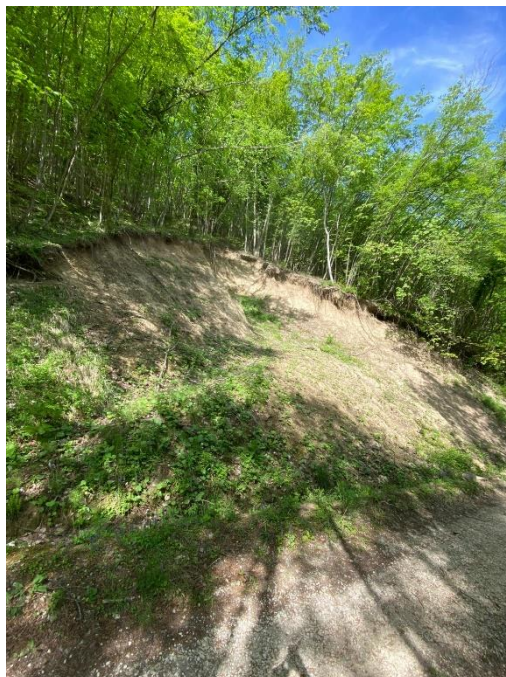
Smottamento del versante a monte della viabilità, si può notare la rimozione dei detriti dal piano stradale eseguito in somma urgenza nel maggio 2023. Foto aprile 2026

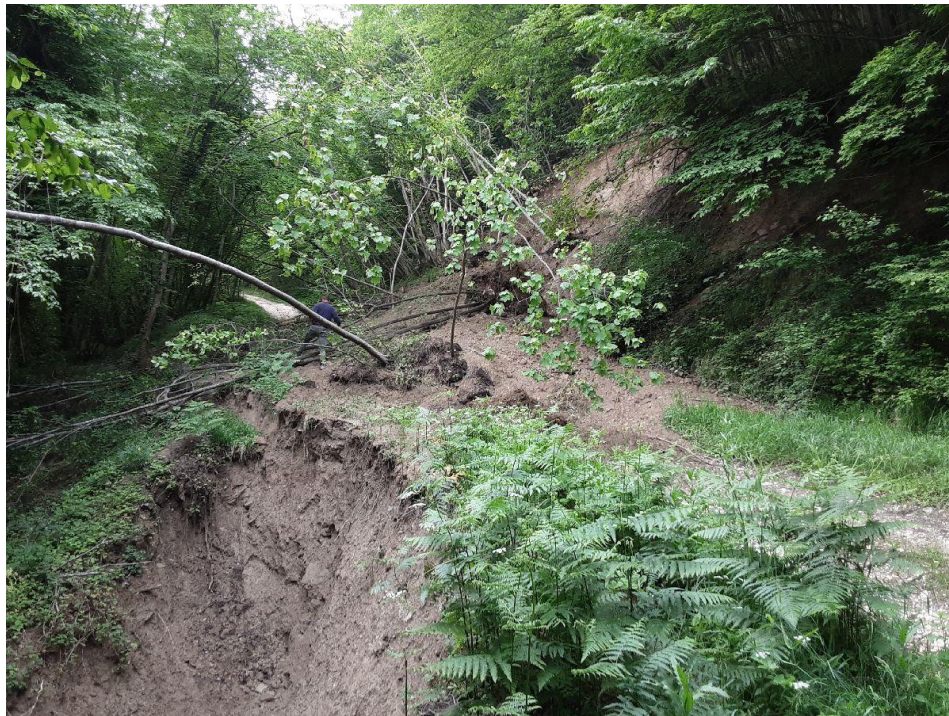
Smottamento del versante a monte della viabilità e parte anche sotto la strada provocando il cedimento della banchina stradale, foto di maggio 2023

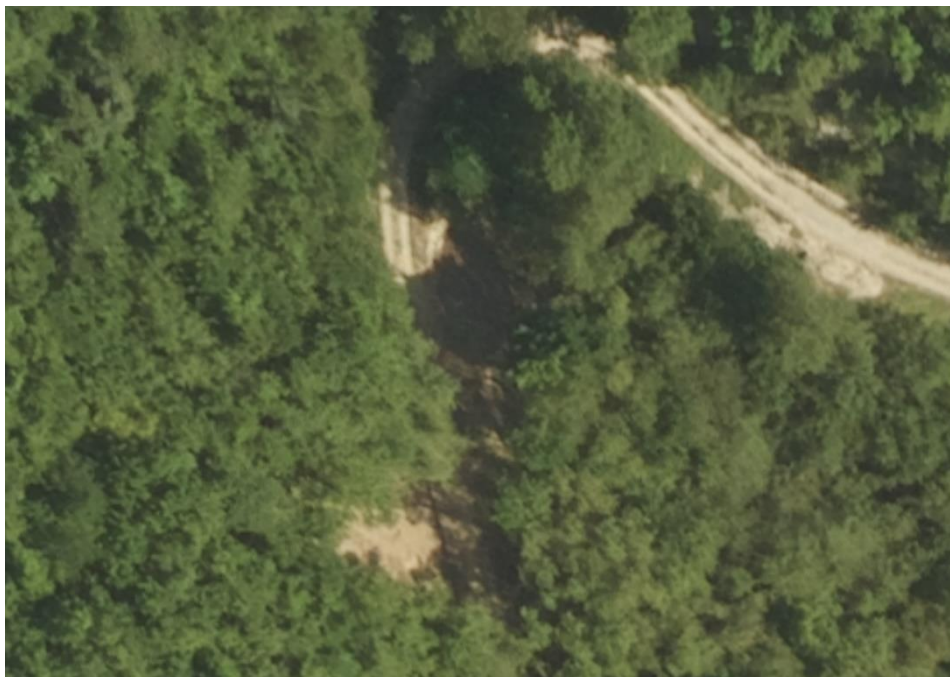
Viabilità forestale interrotta a causa dei cedimenti della scarpata di monte e di quella a valle della strada. Ortofoto scattata a maggio 2023.
