Settore Sicurezza territoriale e Protezione civile  
Ufficio territoriale Rimini

## VALUTAZIONE DI INCIDENZA AMBIENTALE Procedura di screening (DGR 1174/2023 – All. A “Direttiva Regionale”)

MITIGAZIONE DEL RISCHIO IDROGEOLOGICO NELLA VALLE DEL FOSSO CAMPONE, SAN LEO  
**1A2G706. Interventi di consolidamento versanti e abitati nel territorio della Provincia di Rimini**  
**RELAZIONE TECNICA ILLUSTRATIVA**

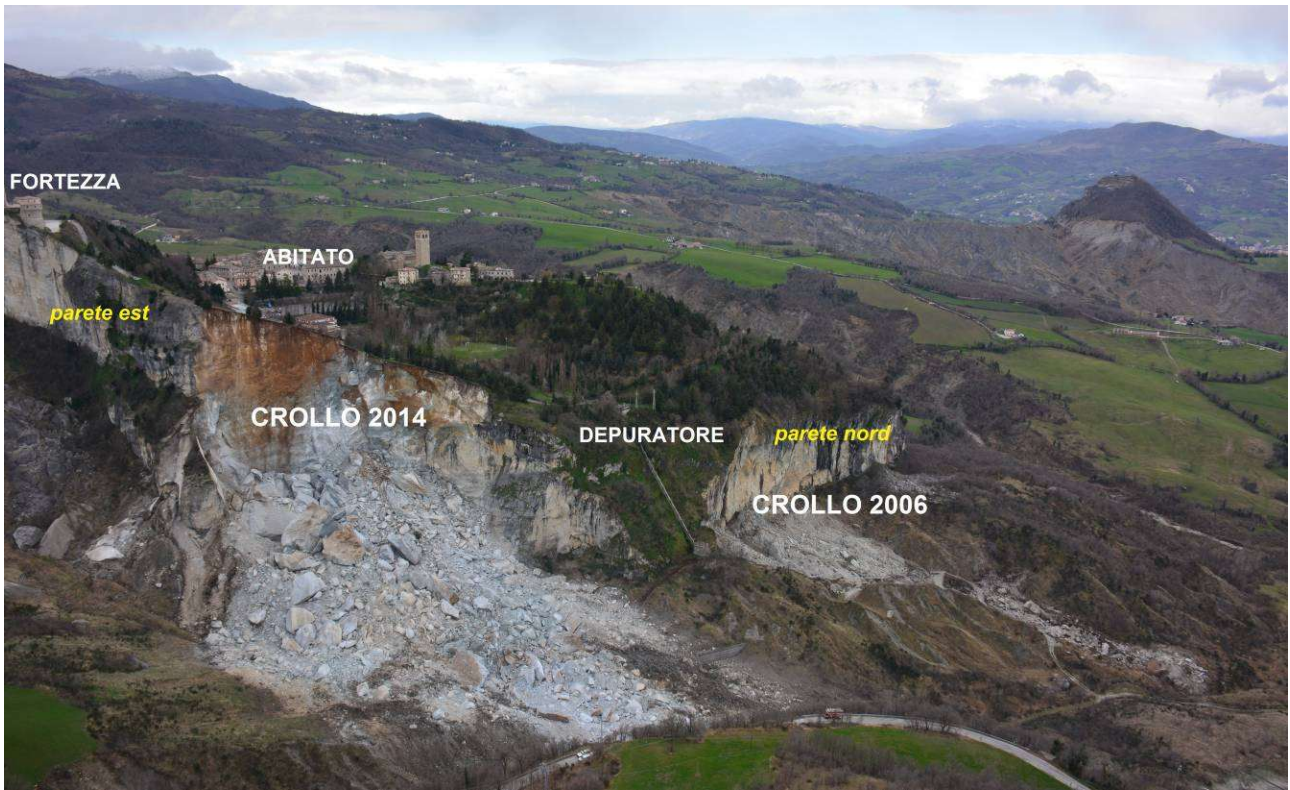
Fig. 2. Il grande crollo del 2014 che ha interessato lo spigolo nord-est della rupe di San Leo. Un ulteriore crollo ha interessato la parte nord nel 2006.

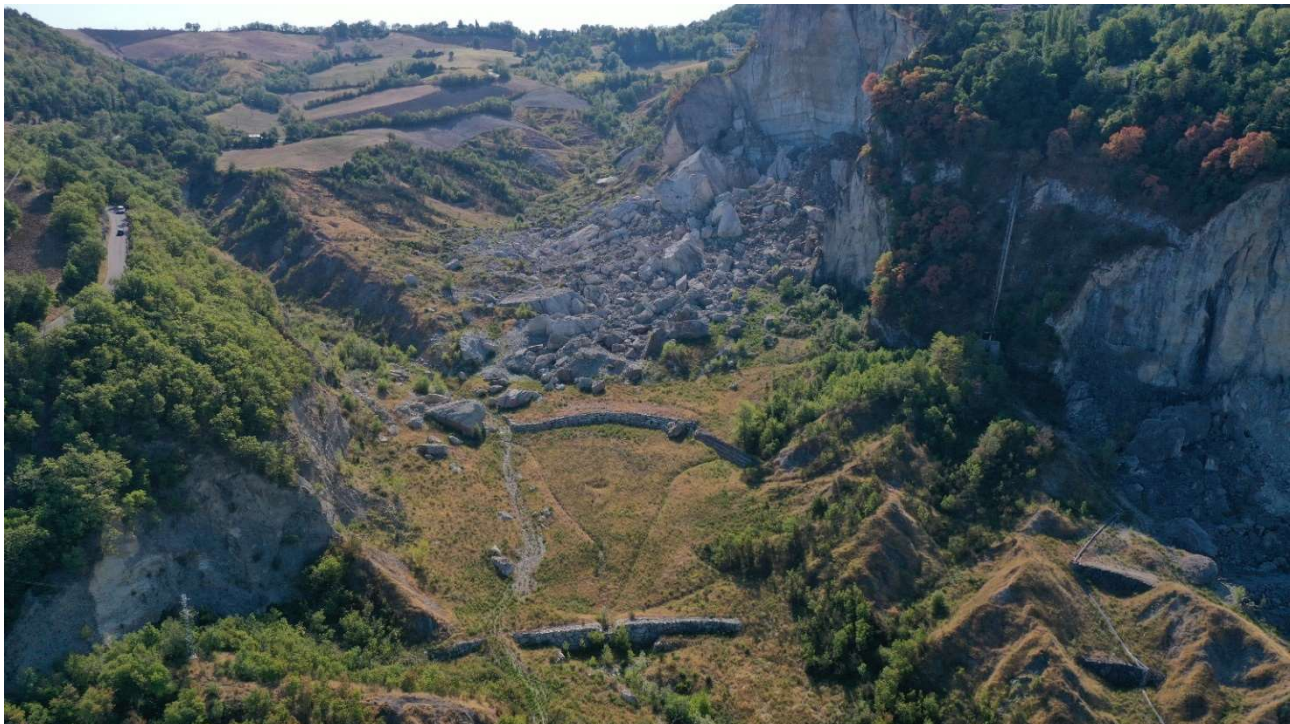
Fig. 3. Il fosso Campone visto da valle con le due opere di contenimento realizzate nel 2015 per la stabilizzazione del detrito del crollo 2014 e l'eliminazione del fenomeno di sgrottamento alla base della parte.

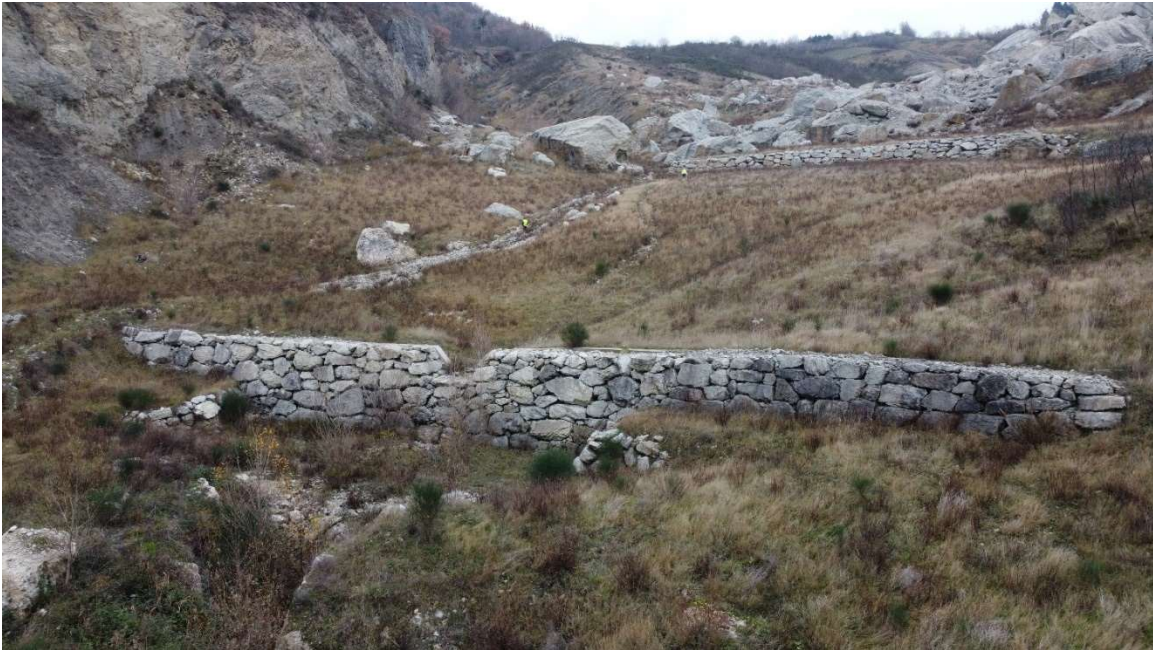
Fig. 4. Immagini ravvicinate delle due opere strutturali realizzate nel recente passato e ben integrate nel contesto ambientale e geomorfologico.

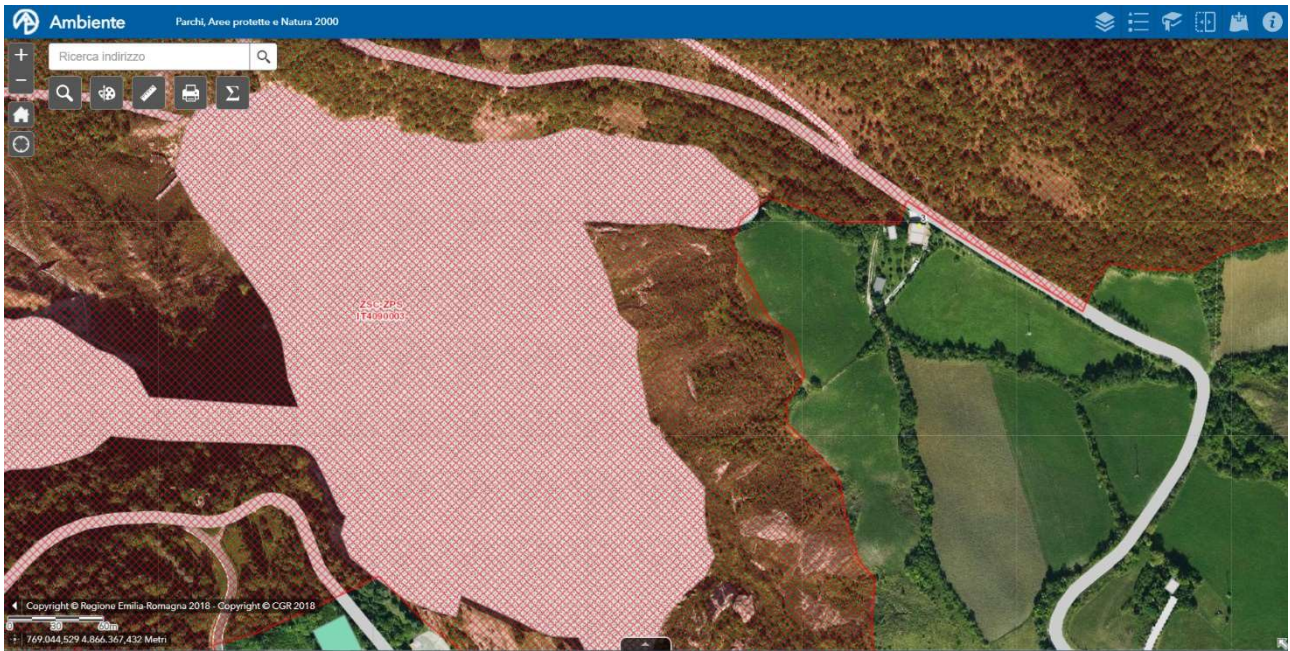
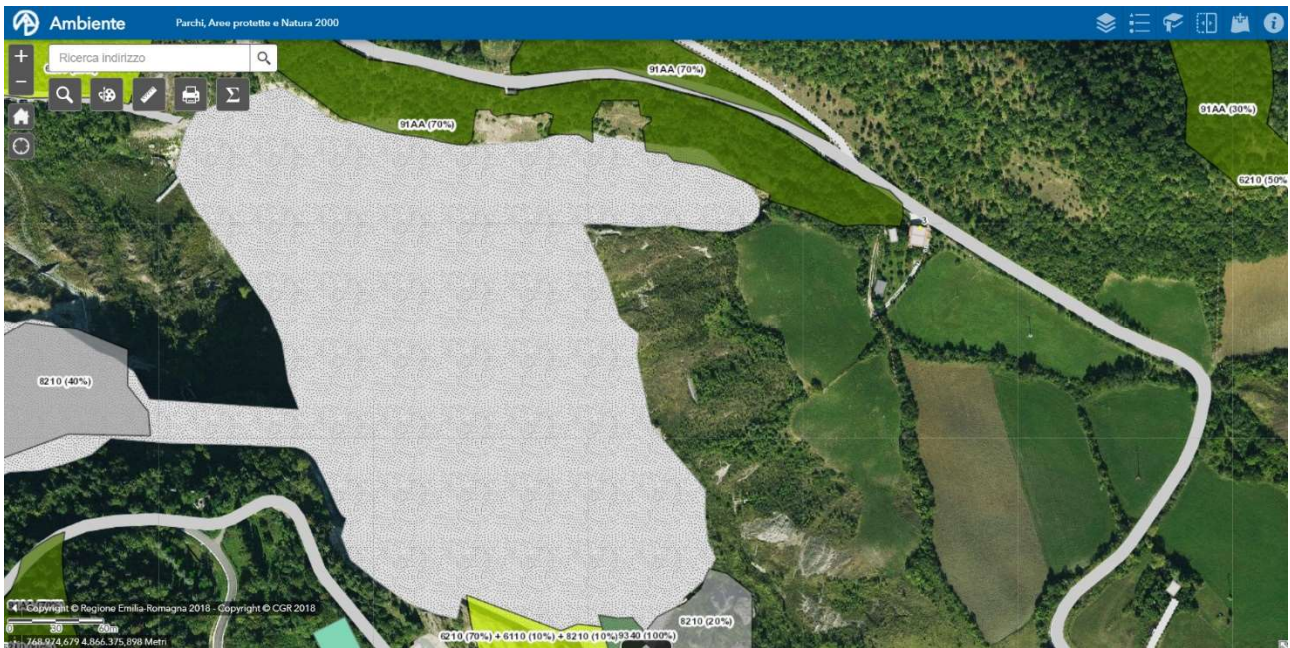
Fig. 7. Immagini ortofoto tratte dal GIS WEB delle Aree Protette e di Rete Natura 2000 relative al bacino del Fosso Campone, a est della rupe di San Leo per un confronto con l'area interessata dall'intervento previsto. Nel primo stralcio (in alto) è rappresentata l'area SIC/ZPS con la quale l'intervento interferisce (cfr. con Fig. 6) mentre nello stralcio sotto è rappresentata l'area habitat con cui non c'è assolutamente interferenza.

Si precisa che l'intervento ricade all'interno del perimetro dell'area protetta ZSC-ZPS IT 4090003 (cfr. con Fig. 6 con Fig.7); tuttavia, per la tipologia delle opere previste, non ci sono da segnalare elementi di criticità in termini di impatto ambientale e paesaggistico anche in fase esecutiva.
