VALUTAZIONE DI INCIDENZA AMBIENTALE
Procedura di screening (DGR 1174/2023 – All. A “Direttiva Regionale”)**08IR457G1. Comune di Novafeltria (RN) – Consolidamento della rupe di Perticara a difesa dell’abitato – Lotto 1 –
Importo € 1.800.000 – CUP: E98H22000450001****RELAZIONE TECNICA ILLUSTRATIVA****Premessa**

08IR457/G1. Consolidamento della Rupe di Perticara difesa dell'abitato – lotto 1

€ 1.800.000,00 - CUP E98H22000450001

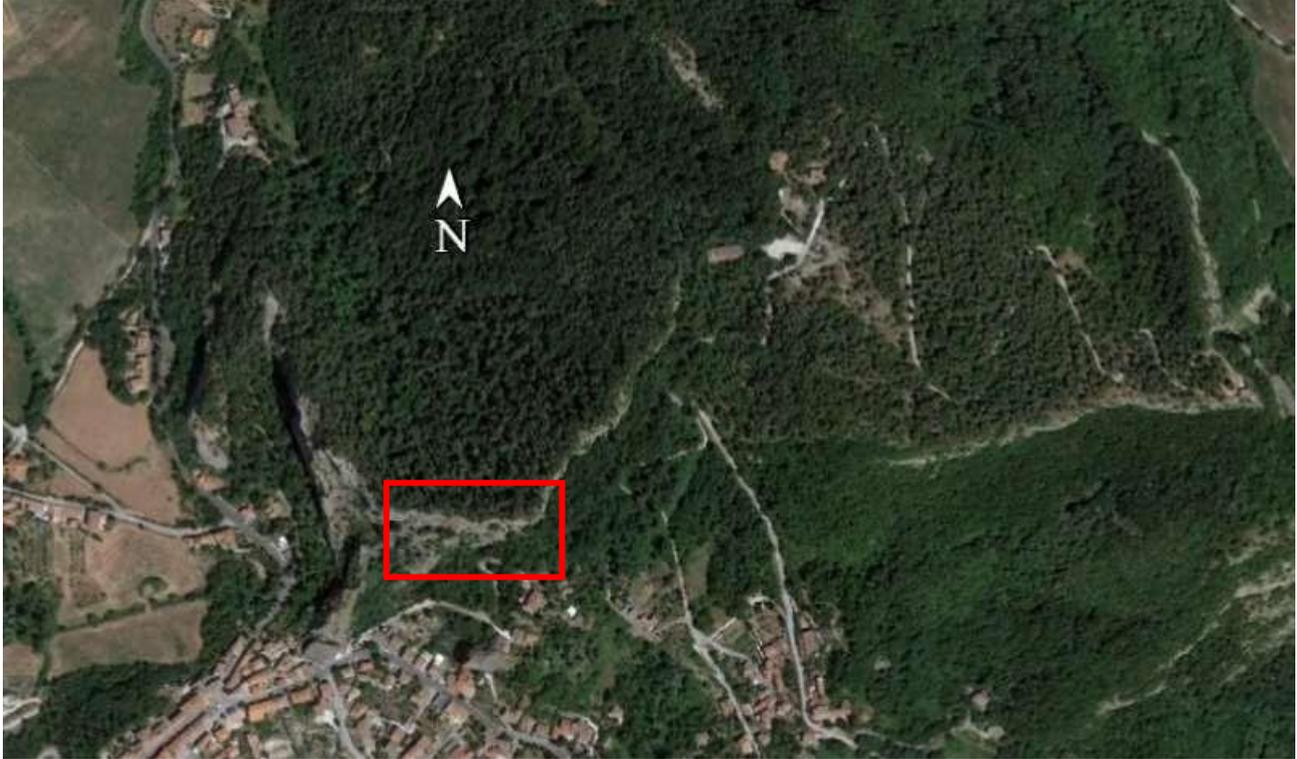
Fig. 1. Foto satellitare da Google Earth dell'area di intervento. In rosso, l'area relativa all'intervento

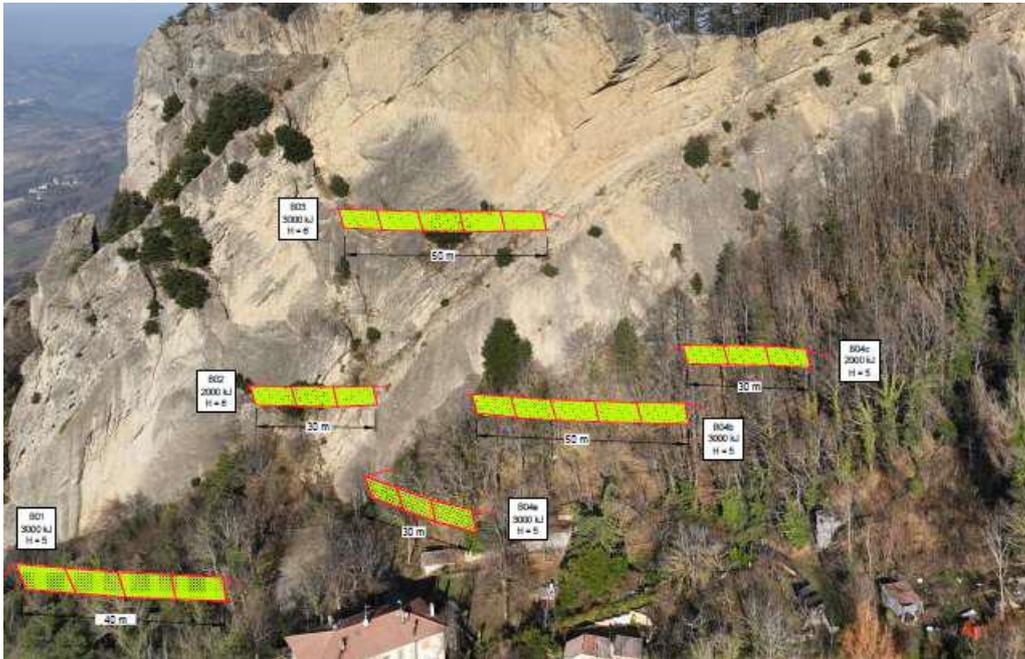
Fig. 2. Posizione sul versante delle barriere paramassi

sezioni di caduta massi, dove sono state fatte considerazioni di input dettagliate. Quindi con un approccio di tipo statistico sono state definite le barriere paramassi da realizzare. Si costruiranno 6 barriere paramassi, due di 6 m d'altezza e capacità di 3000 kJ, due di 5 m d'altezza e capacità di 3000 kJ, una di 6 m d'altezza e capacità di 2000 kJ e una di 5 m d'altezza e capacità di 2000 kJ (vd. **fig. 2**).

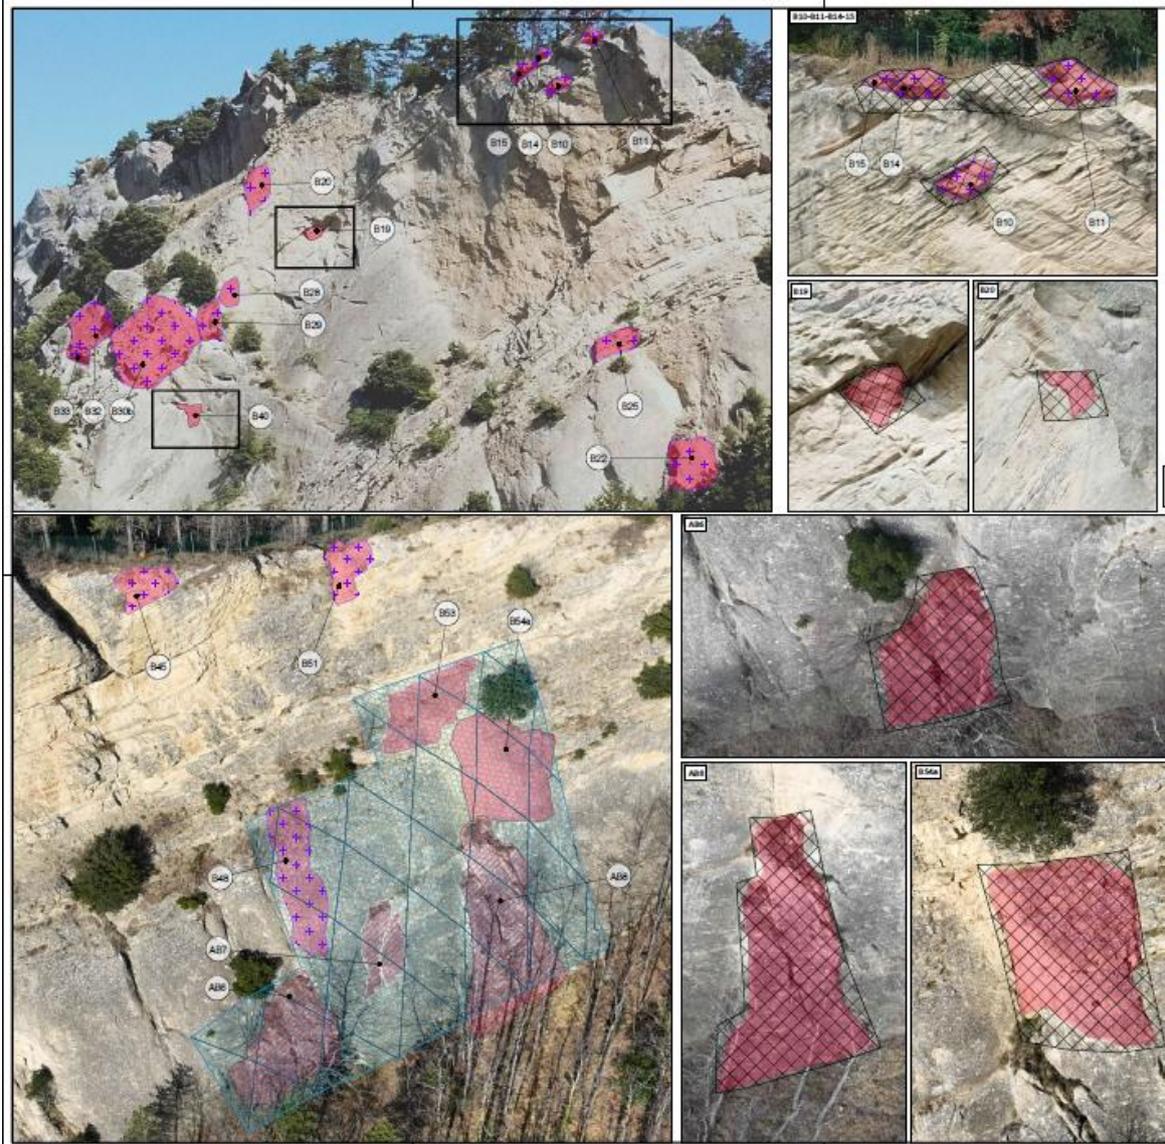
Fig. 3. Posizionamento in parete di reti corticali e chiodature

Inoltre, in alcuni settori particolarmente delicati e in presenza di volumi di grandi dimensioni (superiori a quelli considerati per il dimensionamento delle barriere paramassi) si interviene sulle masse instabili per impedirne il movimento verso valle. Si tratta dei volumi che non possono essere trattenuti dalle barriere paramassi e classificati di maggior pericolosità nella tavola dell'inventario dei dissesti. La stabilizzazione dei volumi rocciosi sarà realizzata con barre d'acciaio inserite in un foro in roccia e solidarizzate con malta cementizia. (vd. **fig. 3**).

Infine, si realizzeranno reti corticali sulla parete rocciosa (vd. **fig. 3**). Gli interventi con rete chiodata, o rafforzamenti corticali, sono costituiti da reti metalliche associate ad un reticolo di ancoraggi. Essi hanno lo scopo di migliorare la stabilità superficiale degli ammassi rocciosi per mezzo dei chiodi e di trattenere gli accumuli detritici che si formano nel tempo per mezzo delle reti paramassi. L'intervento è mirato a stabilizzare quelli che vengono definiti i 'dissesti corticali'. Si tratta di fenomeni di crollo di dimensioni contenute che interessano la fascia più esterna dell'ammasso roccioso affiorante e mostrano una tendenza a svilupparsi in maniera progressiva.

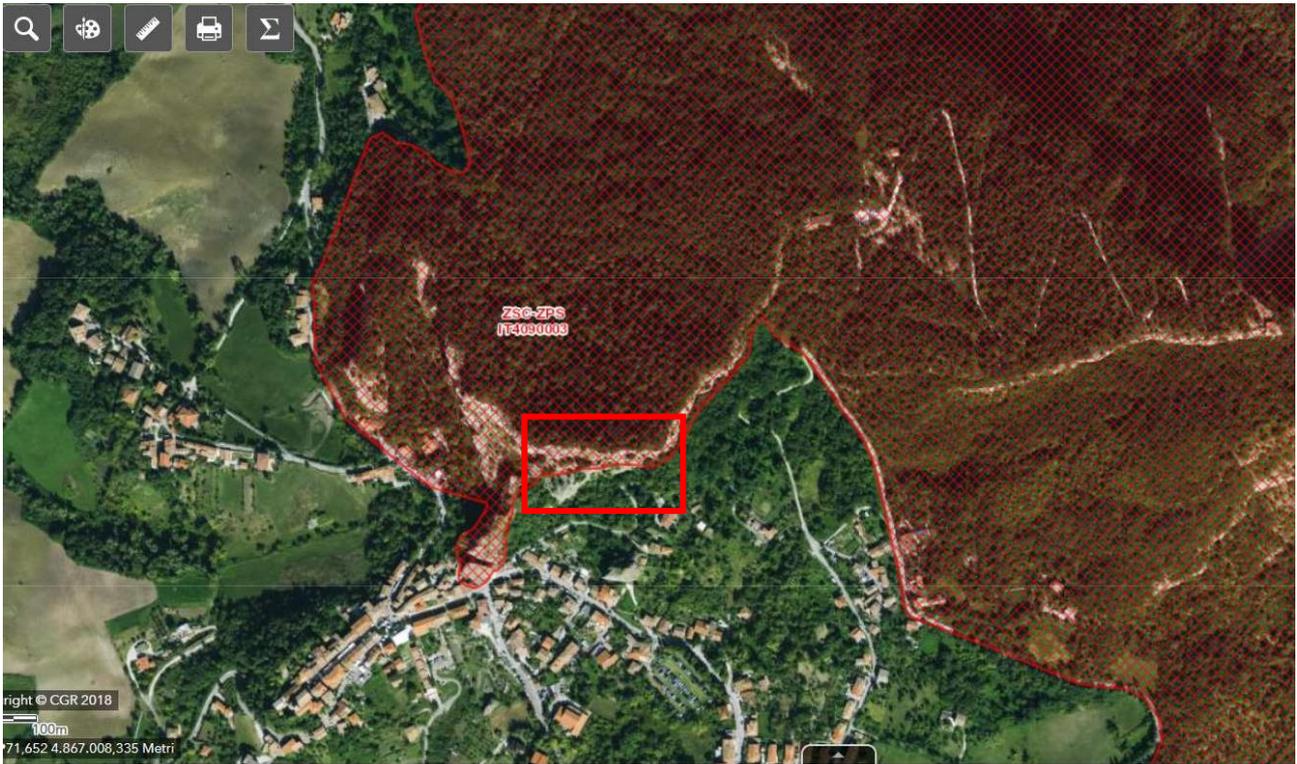
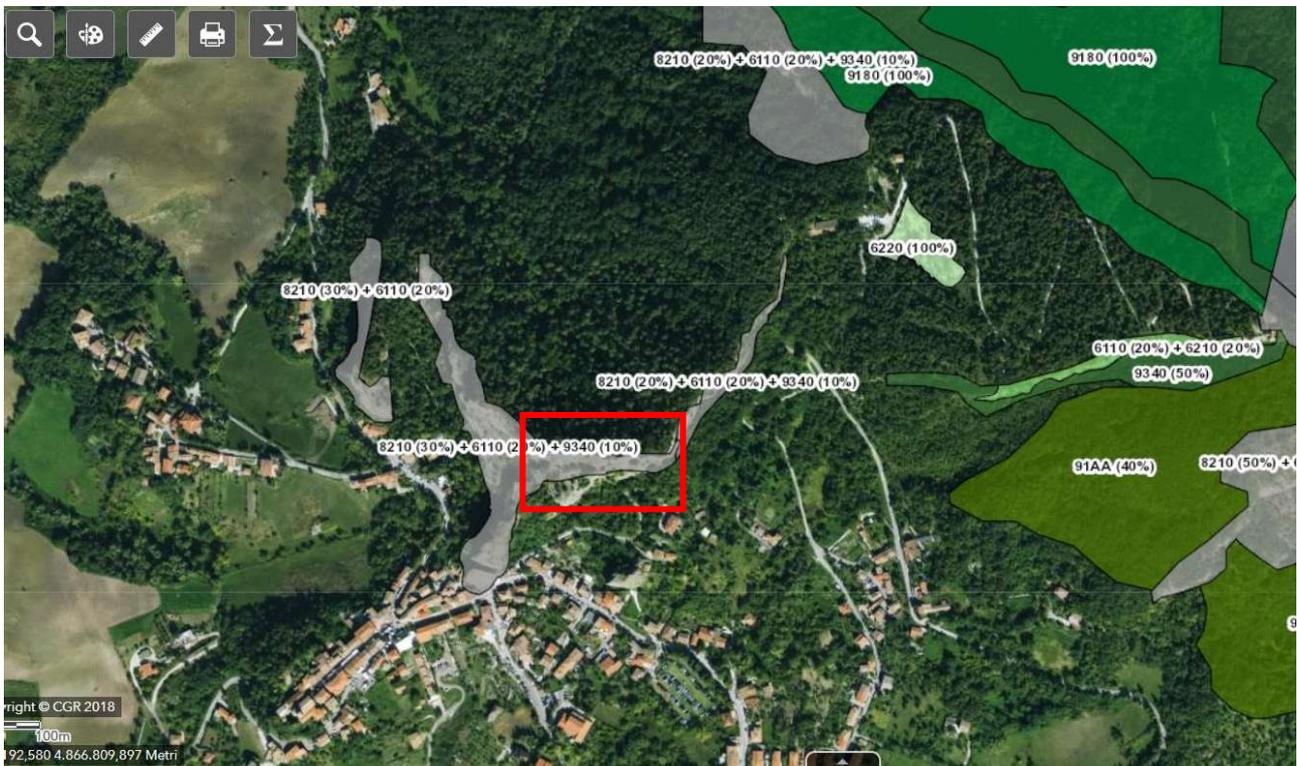
Fig. 4. Immagini ortofoto tratte dal GIS WEB delle Aree Protette e di Rete Natura 2000 relative al fronte sud della Rupe di Perticara, incumbente sull'omonimo abitato. Nella prima immagine (in alto) è rappresentata l'area SIC/ZPS (sito IT4090003) mentre nello stralcio sotto è rappresentata l'area habitat con cui l'intervento interferisce (cfr. con Fig. 1).

L'intervento ricade all'interno del perimetro del Sito Rete Natura 2000 IT 4090003 "Rupi e gessi della Valmarecchia" - Sito di interesse comunitario (SIC) e Zona di Protezione Speciale (ZPS) - individuato dalle D.G.R. Emilia-Romagna n. 145/2010 e n. 893/2012. In particolare, secondo la cartografia approvata con Determina del Direttore Generale Ambiente e Difesa del Suolo e della Costa n. 2611/2015 sono presenti nella zona di intervento, aree con fitocenosi riconducibili ad habitat di interesse comunitario quali: 8210 – *pareti rocciose calcaree con vegetazione casmofitica* - con presenza di 6110 – *formazioni erbose rupicole o basofile* – e di 9340 – *foreste di Quercus ilex e Quercus rotundifolia*.
