OPERE: DGR 458/2023 - APPROVAZIONE PROGRAMMA TRIENNALE 2023-2025 ED ELENCO ANNUALE 2023 DEGLI INTERVENTI DI PREVENZIONE DEL DISSESTO IDROGEOLOGICO E SICUREZZA DEL TERRITORIO E NAVIGAZIONE INTERNA.

PROGETTO: 1A2G709 - INTERVENTI DI CONSOLIDAMENTO VERSANTI ED ABITATI NEL TERRITORIO DELLA PROVINCIA DI RIMINI - COMUNE DI SAN LEO (RN).

## PROGETTO ESECUTIVO

RELAZIONE GENERALE  
TECNICA-ILLUSTRATIVA

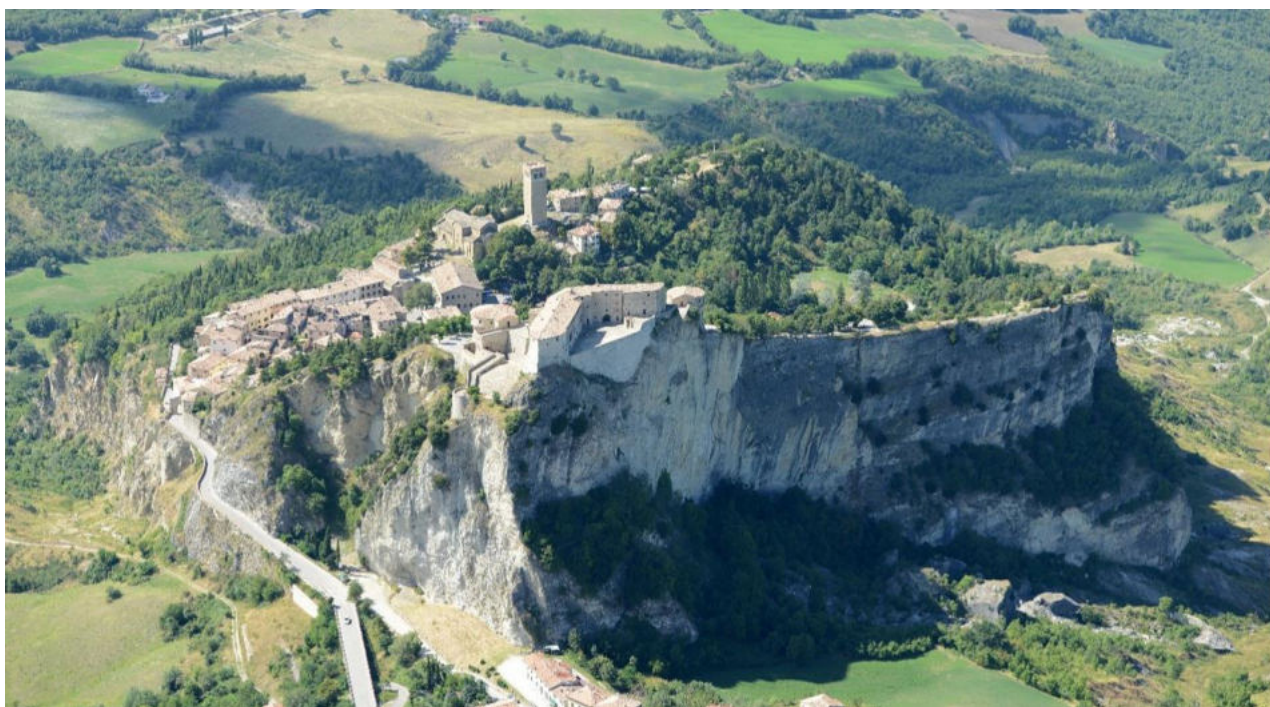
Fig. 1. Vista panoramica della rupe di San Leo; in primo piano la storica fortezza sullo spigolo sud-est della rupe (nota, la foto è scattata prima del crollo del 2014).

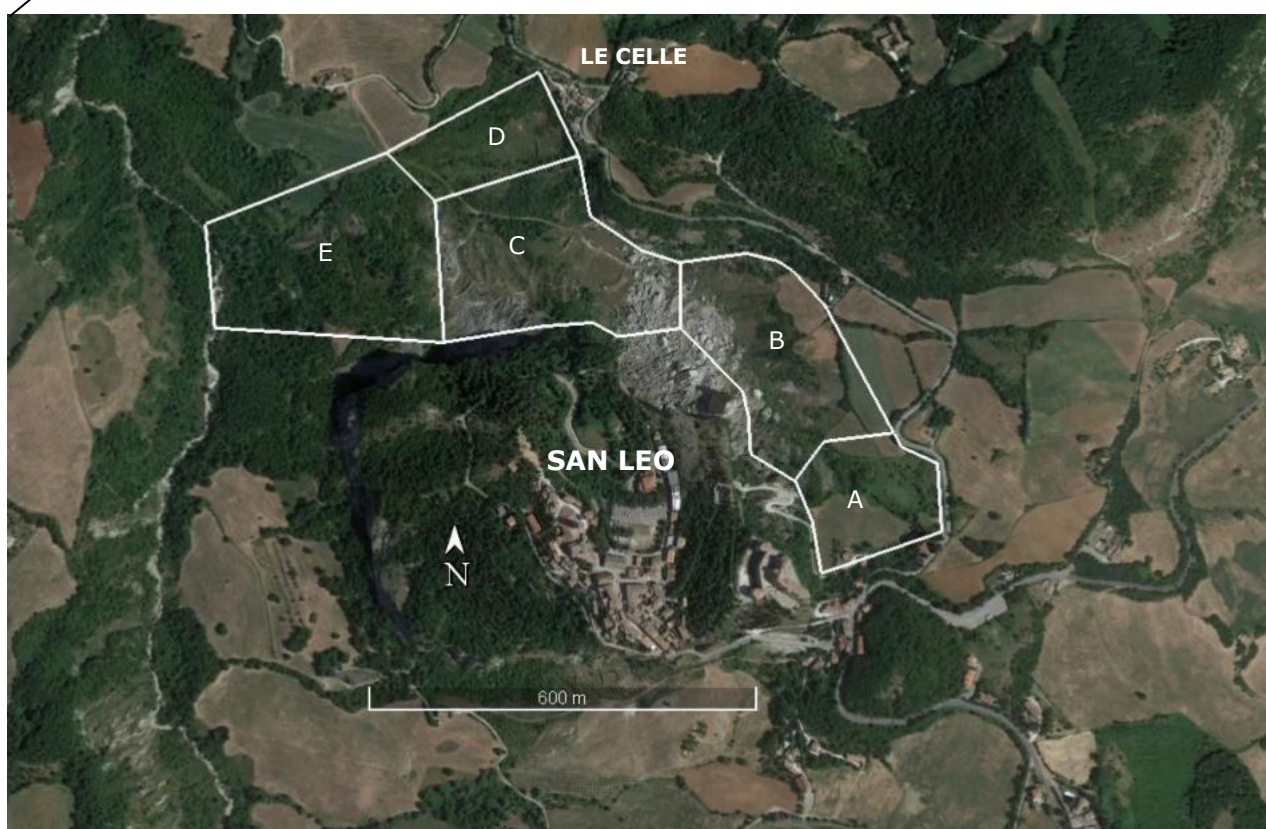
Fig. 3. Ubicazione dell'Area di intervento, su CTR e su foto aerea (Google Earth) nella valle del Fosso Campone, ai piedi della Rupe di San Leo, versanti nord ed est, in destra idrografica del torrente Rio maggio. Il bacino del fosso Campone è suddiviso in cinque settori; in evidenza l'area di intervento che interessano essenzialmente il settore B e, in minor misura, il settore A.

Più nel dettaglio lo studio riguarda un'area all'interno del bacino idrografico del fosso Campone che si sviluppa ai piedi della rupe di San Leo, sede dell'abitato di San Leo e della nota fortezza (Fig. 3). In particolare, l'intervento riguarda la porzione apicale del fosso Campone ai piedi della parete est della rupe, a valle della strada provinciale SP 137. Le coordinate geografiche dell'area sono: 43.897917 – 12.349688.

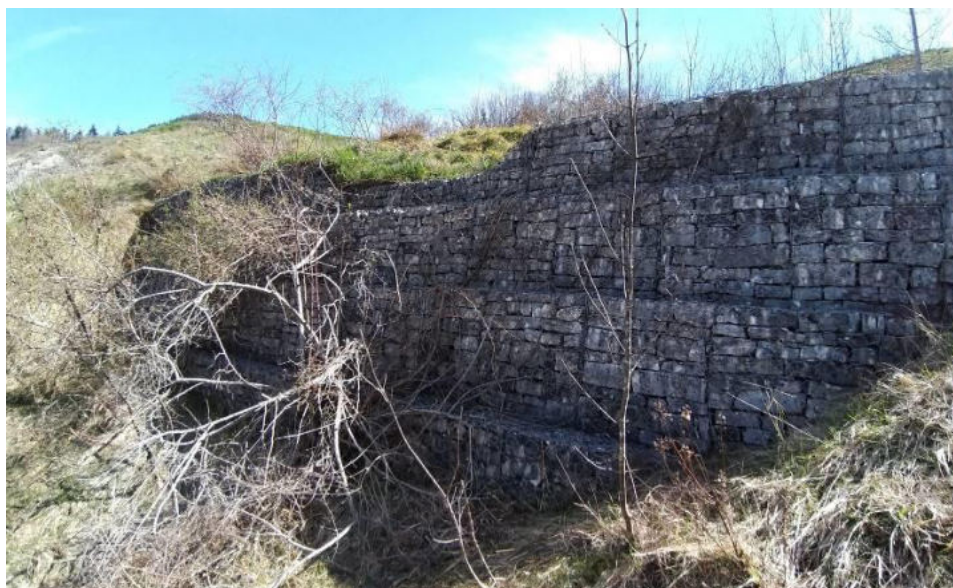
Fig. 6. Briglia in gabbioni n. 8.

La regolarizzazione del fosso e la stabilizzazione della colata principale e delle colate laterali è stata affrontata mediante la realizzazione di briglie in gabbioni (Fig. 6) e drenaggi profondi, a cominciare da una trincea drenante lungo l'asse del fosso, profonda dai 4 agli 8 metri. Le briglie più importanti ubicate in corrispondenza degli spessori maggiori della coltre alterata sono state dotate di fondazioni profonde.

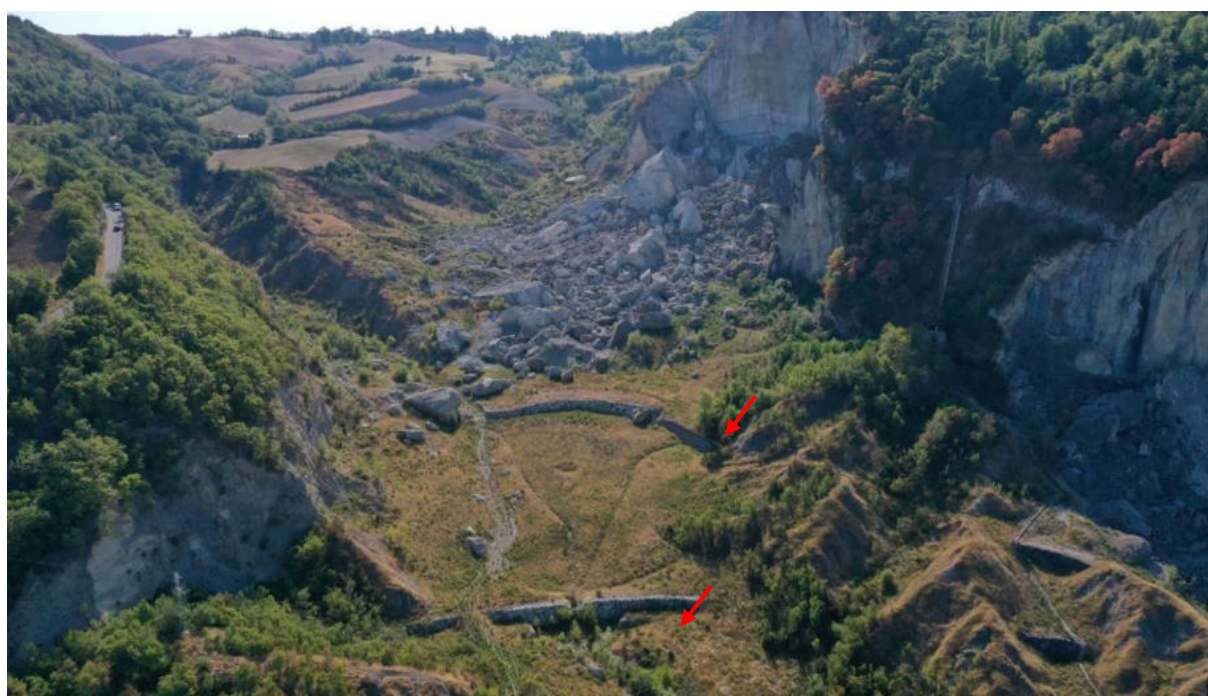
Fig. 7. Il fosso Campone visto da valle con le due opere di contenimento (frecce) realizzate nel periodo 2014-2016 per la stabilizzazione del detrito del crollo 2014.

Sulla scorta di quanto sopra esposto, attraverso la progettazione e la realizzazione delle prime opere strutturali nel triennio 2014-2016 (Fig. 7) sono stati perseguiti principalmente due obiettivi: 1) il contenimento della coltre detritica e in generale la stabilizzazione dell'area, con opere di sostegno ubicate lungo l'asse vallivo del fosso Campone, ancorate in profondità e ai lati della valle, dove il substrato è più superficiale; 2) riduzione degli effetti negativi derivanti dalla presenza di acqua nelle argille con trincee drenanti in grado di determinare l'abbassamento della falda e ridurre le sovrappressioni interstiziali, preservando la resistenza del terreno.

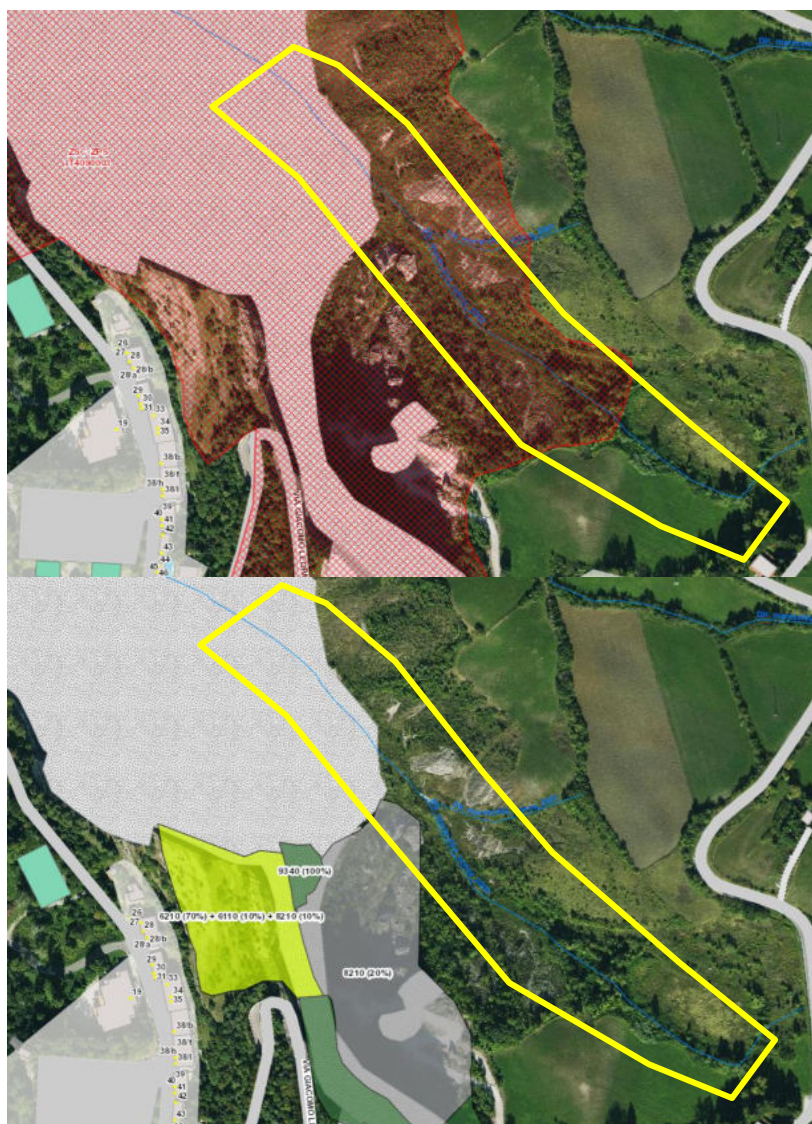
Fig. 14 Immagini ortofoto estratte dal GIS WEB delle Aree Protette e di Rete Natura 2000 relative al bacino del Fosso Campone, a est della rupe di San Leo per un confronto con l'area interessata dall'intervento previsto (perimetro giallo). Nel primo stralcio (in alto) è rappresentata l'area SIC/ZPS con la quale l'intervento interferisce in parte mentre nello stralcio sotto è rappresentata l'area habitat con cui vi è una minima interferenza.

L'intervento ricade in parte all'interno del perimetro del sito SIC-ZPS della Rete Natura 2000 "IT 4090003 Rupi e Gessi della Valmarecchia" (Fig. 14). Pertanto, il progetto è assoggettato alla procedura di Valutazione di Incidenza Ambientale ai sensi dell'art. 6 della Direttiva Habitat 92/43/CEE, dall'art. 5 del D.P.R. n. 357/97 e ss.mm.ii., nonché dalle Linee guida nazionali sul Vinca del 2019. La normativa regionale di riferimento, in materia di Valutazione di incidenza ambientale e di Enti gestori dei siti della Rete natura 2000, è la Legge regionale n. 4 del 20/05/2021, modificata successivamente dalla Legge regionale n. 19 del 28/12/2021.
