SERVIZIO CONVENZIONATO DI POLIZIA LOCALE

Oggetto: Richiesta intervento in seguito a segnalazione per verifica attuali condizioni generali e di sicurezza delle strade via Morlenzo e via Morlenzetto .

-In seguito a segnalazione via mail del 04.04.2025 da parte del Sindaco pro-tempore di Cortemaggiore, nella mattinata del giorno 11.04.2025, personale di questo ufficio si portava in via Morlenzo e via Morlenzetto del capoluogo per verificare la situazione di fatto delle condizioni generali e di sicurezza di tali strade comunali, che venivano refertate con la descrizione e la documentazione fotografica qui sotto.

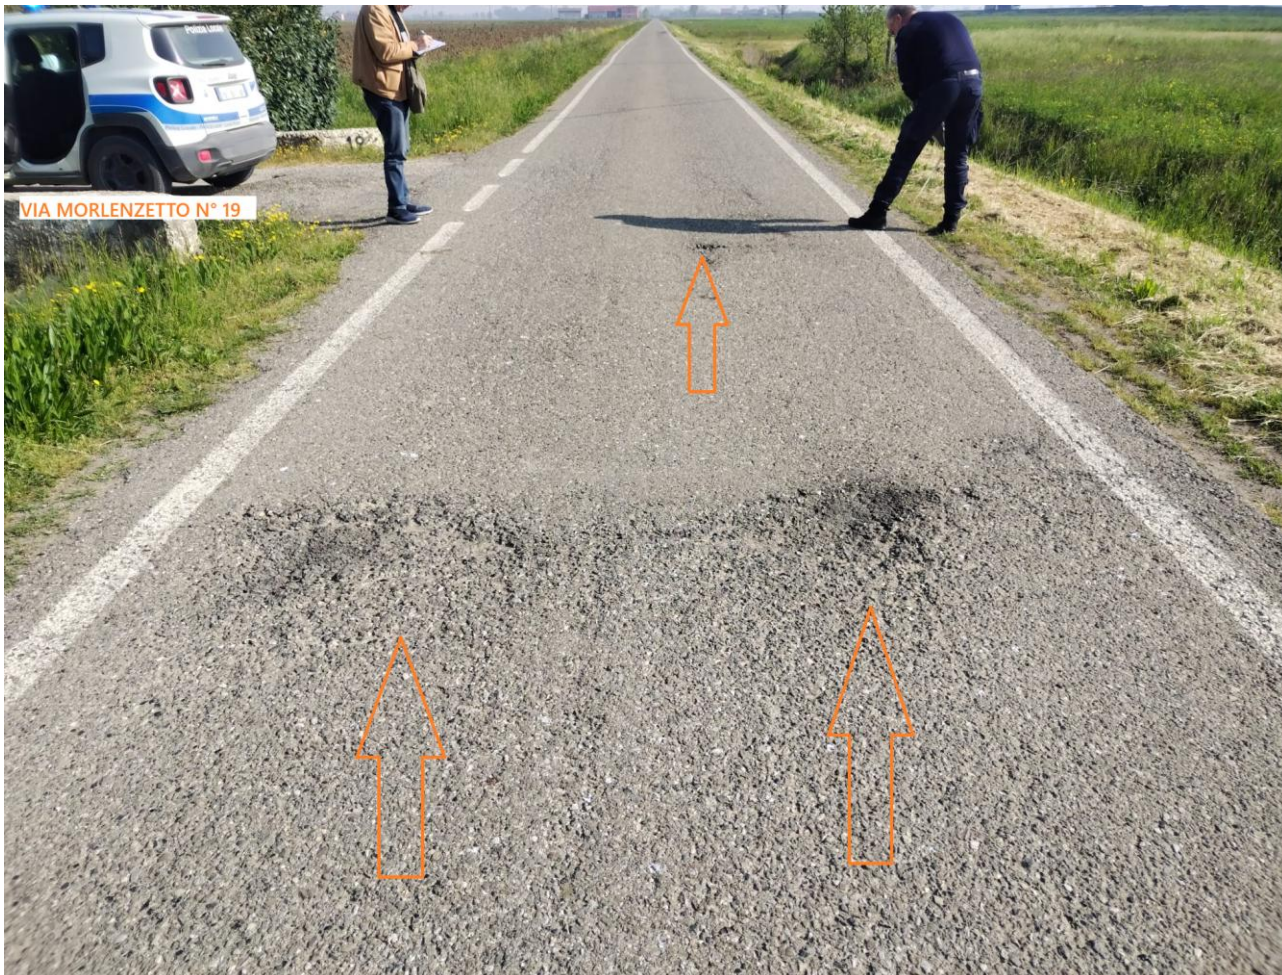
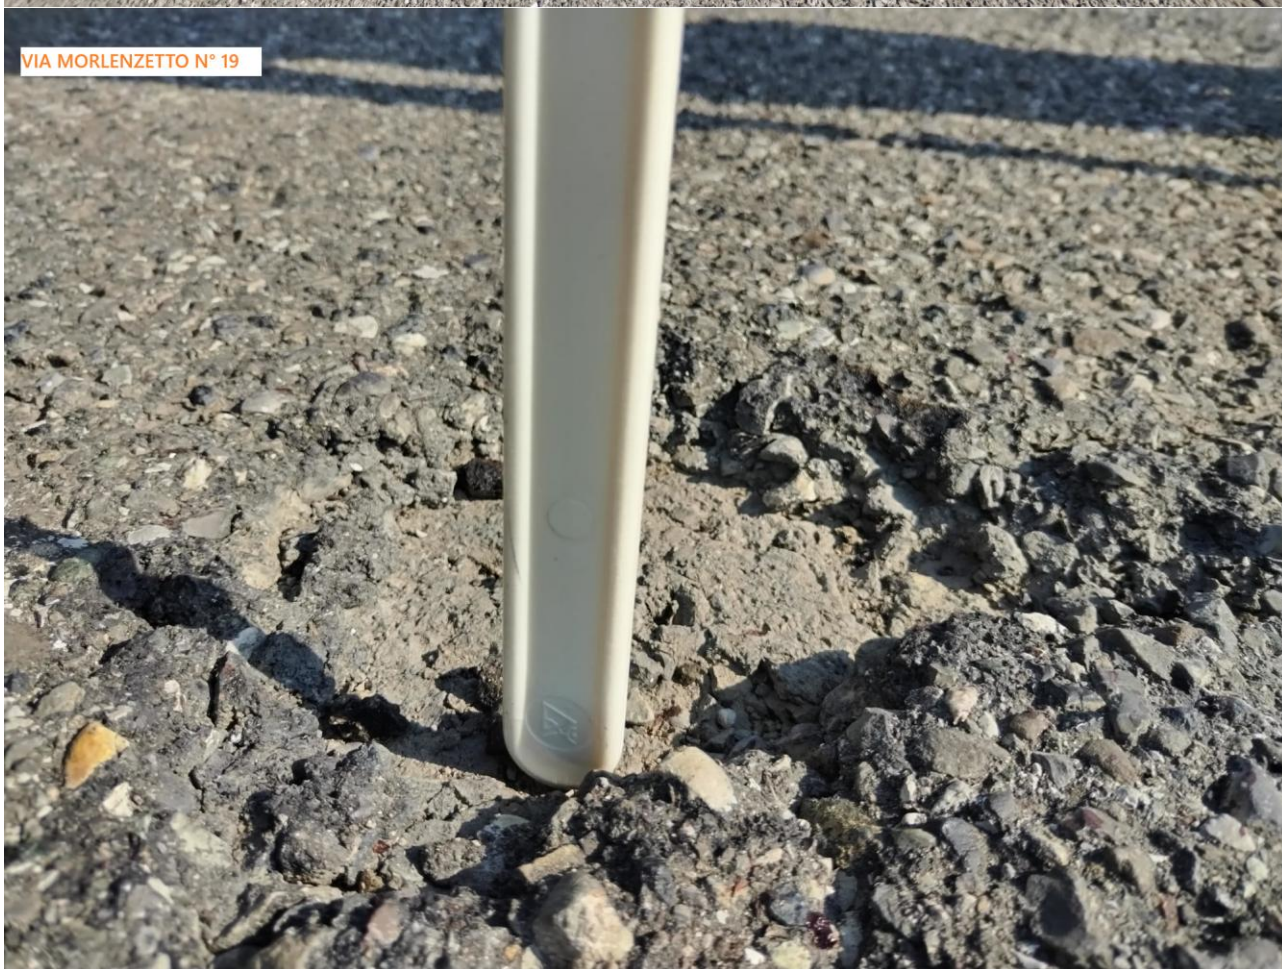
VIA MORLENZETTO 23

-Tutto il percorso di via Morlenzetto è caratterizzato da una pavimentazione in asfalto molto sconnessa, con tratti di cedimento caratterizzati da avvallamenti longitudinali al senso della strada e diverse buche buche che nonostante la manutenzione costante continuano a riaprirsi, in particolar modo dall'incrocio con SP 587 (strada da e per Piacenza) al civico 1, all'inizio della strada percorrendola in direzione San Pietro in Cerro (azienda agricola sig. Giovanni Fervari); poi dall'intersezione con via Morlenzo fino al civico 19 (zona centrale della strada) ; successivamente nei pressi del civico 23, quasi in fondo alla strada percorrendola in direzione San Pietro in Cerro.

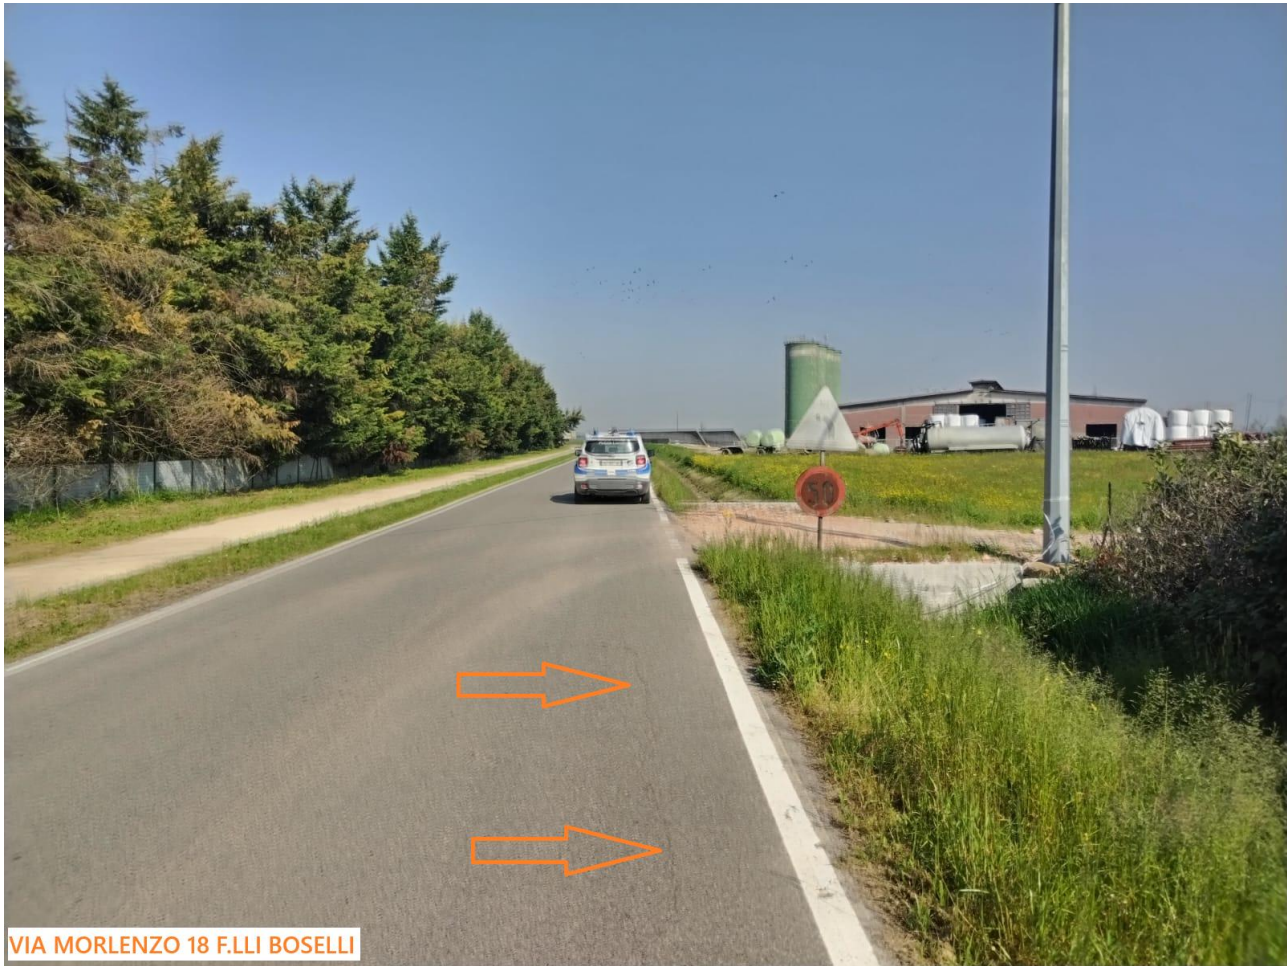
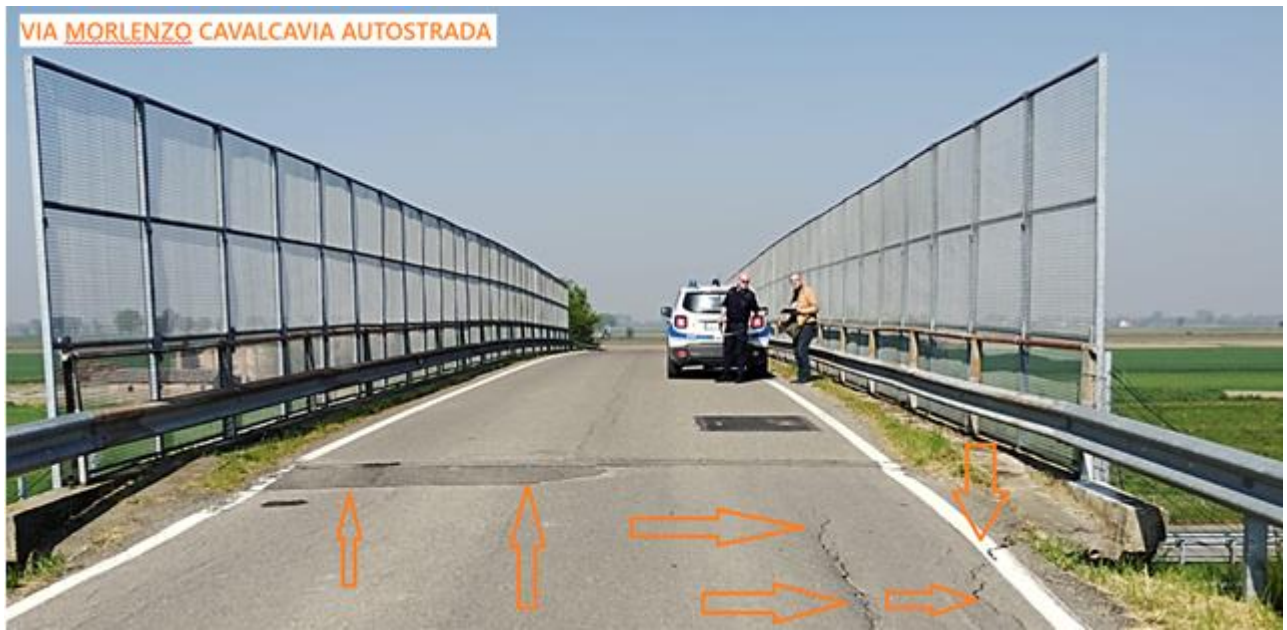
VIA MORLENZO IN PAESE INTERSEZIONE CON SP 462

VERIFICA DELLE ATTUALI CARATTERISTICHE E DELLO STATO DI MANUTENZIONE PER PAVIMENTAZIONE IN ASFALTO MOLTO SCONNESSA, CON AVVALLAMENTI LONGITUDINALI AL SENSO DELLA STRADA DI VIA MORLENZO
