**UT SICUREZZA TERRITORIALE BACINI IDROGRAFICI TARO-PARMA**

**Titolo:** Manutenzione straordinaria opere idrauliche/assetto idrogeologico bacino T. Stirone/Aree di Pianura - Intervento sul torrente Ghiara per la mitigazione del rischio idraulico dell'abitato di Salsomaggiore Terme

**PROGETTO DI FATTIBILITA' TECNICO-ECONOMICA**

| <b>Allegato<br/>N° 5</b> | <b>DOCUMENTAZIONE FOTOGRAFICA</b> | <b>Progetto</b><br><input checked="" type="checkbox"/> Fattibilità<br><input type="checkbox"/> Esecutivo |

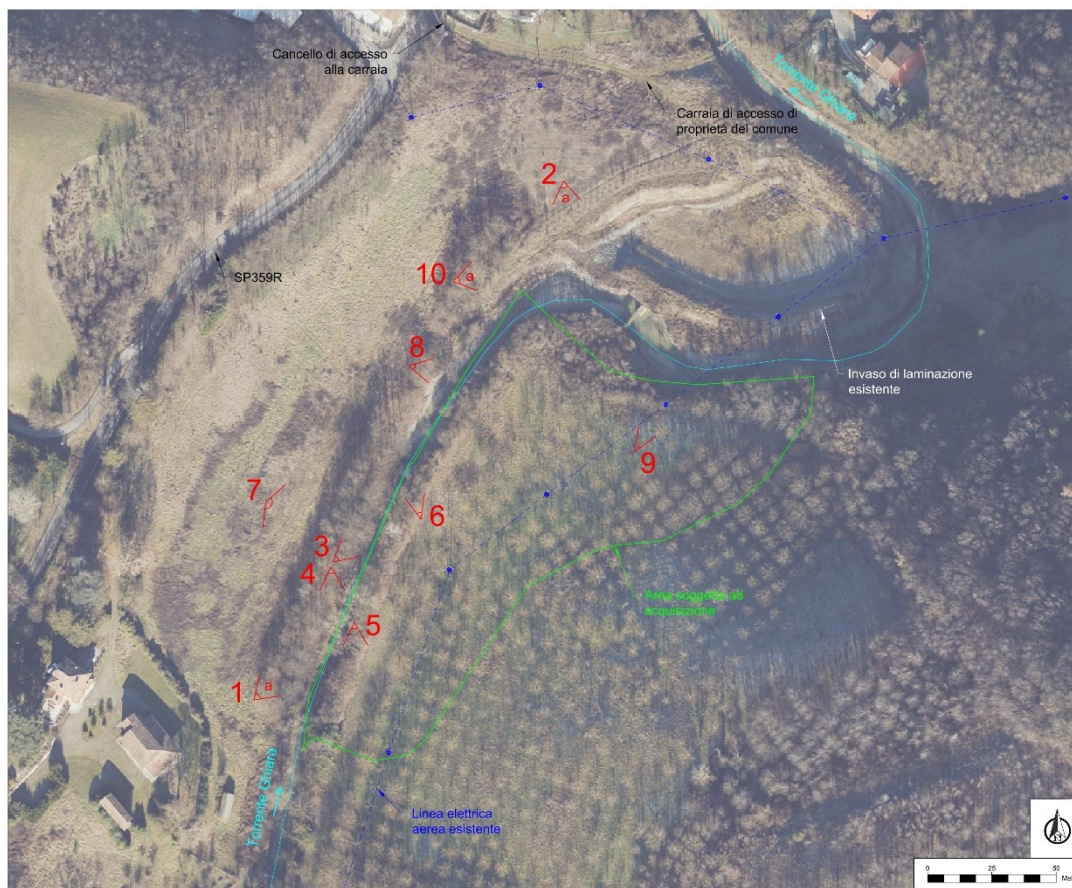
Figura A.1 – Area di intervento con evidenziati i punti di ripresa fotografica. Il poligono in verde rappresenta l'area oggetto di acquisizione. Nell'immagine sono indicati i punti di ripresa delle seguenti fotografie.

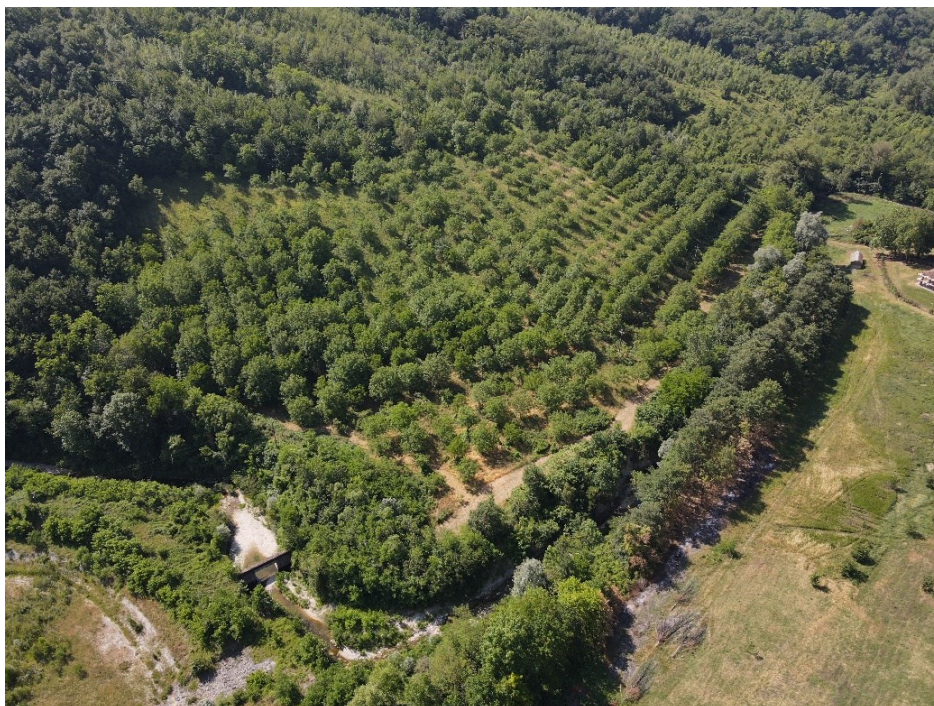
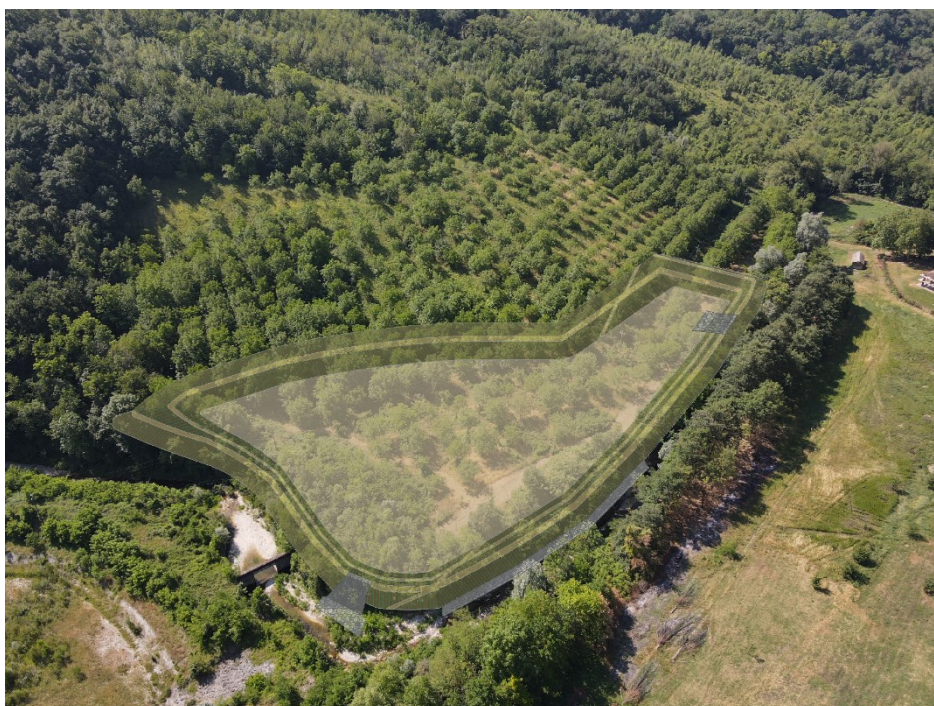
*Figura A.3 – Vista aerea dal punto di ripresa n. 2. Vista da nord (valle) verso sud dell'area di intervento localizzata in destra idraulica del torrente Ghiara. La figura riporta il confronto tra lo stato attuale dell'area (sopra) e lo stato di progetto (sotto).*

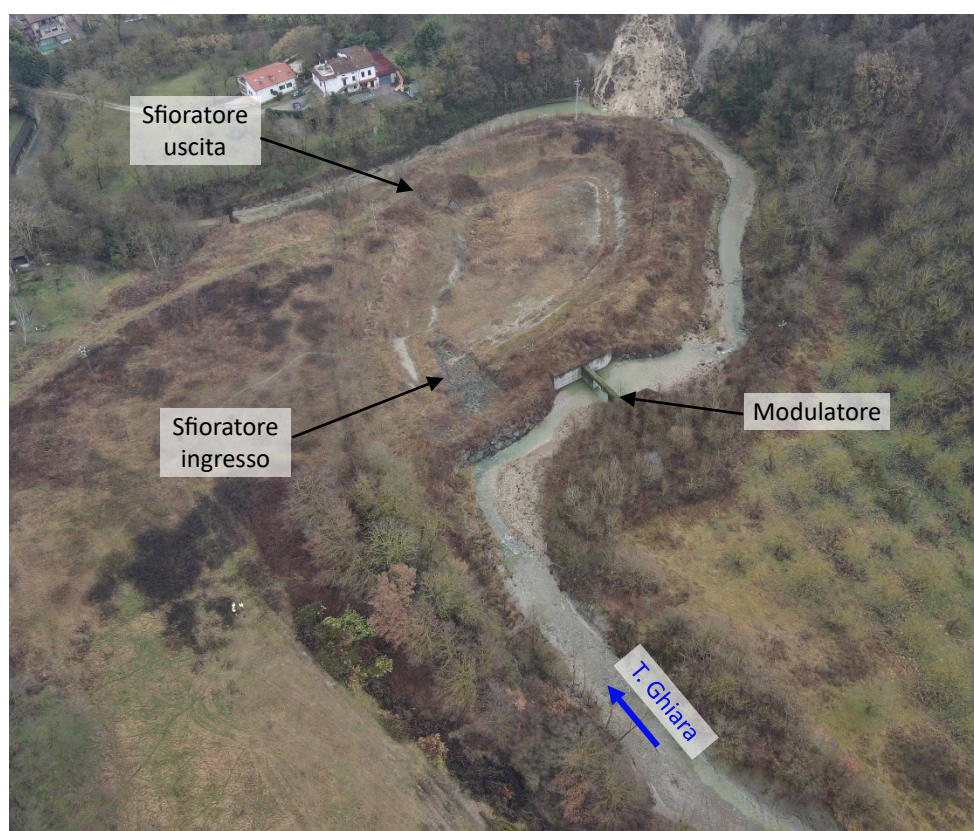
*Figura A.9 – Vista aerea dal punto di ripresa n. 10. Vista aerea dell’invaso di laminazione esistente posto a valle dell’area di intervento. La marcata similitudine tra le caratteristiche morfologiche e funzionali dell’opera esistente e quelle previste per il nuovo invaso consente di utilizzare tale realizzazione come elemento di riferimento per la stima degli effetti paesaggistici e percettivi associati all’intervento in progetto.*
