REGIONE EMILIA-ROMAGNA COMUNE DI BONDENO

OGGETTO: Relazione statica visiva e strumentale di 7 pioppi ibridi, due pioppi bianchi e un salice posti nell'area verde pubblica della Rocca Stellata nel Comune di Bondeno.

RELAZIONE STATICA VISIVA E STRUMENTALE

DATA: 15 luglio 2023

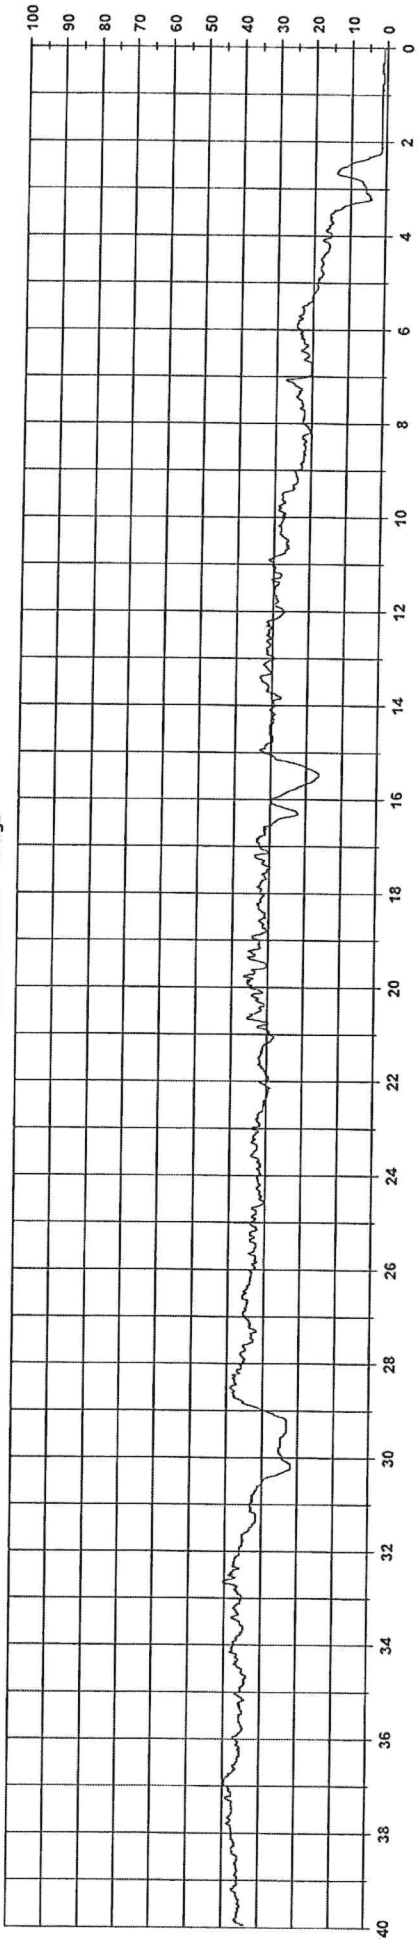
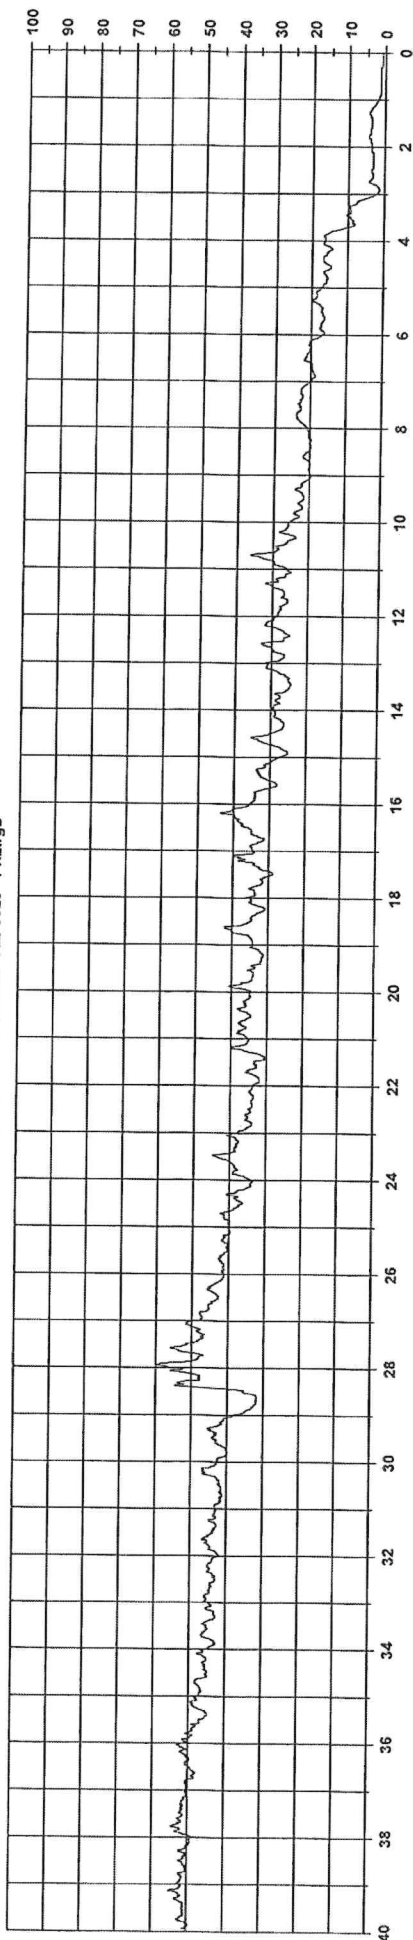
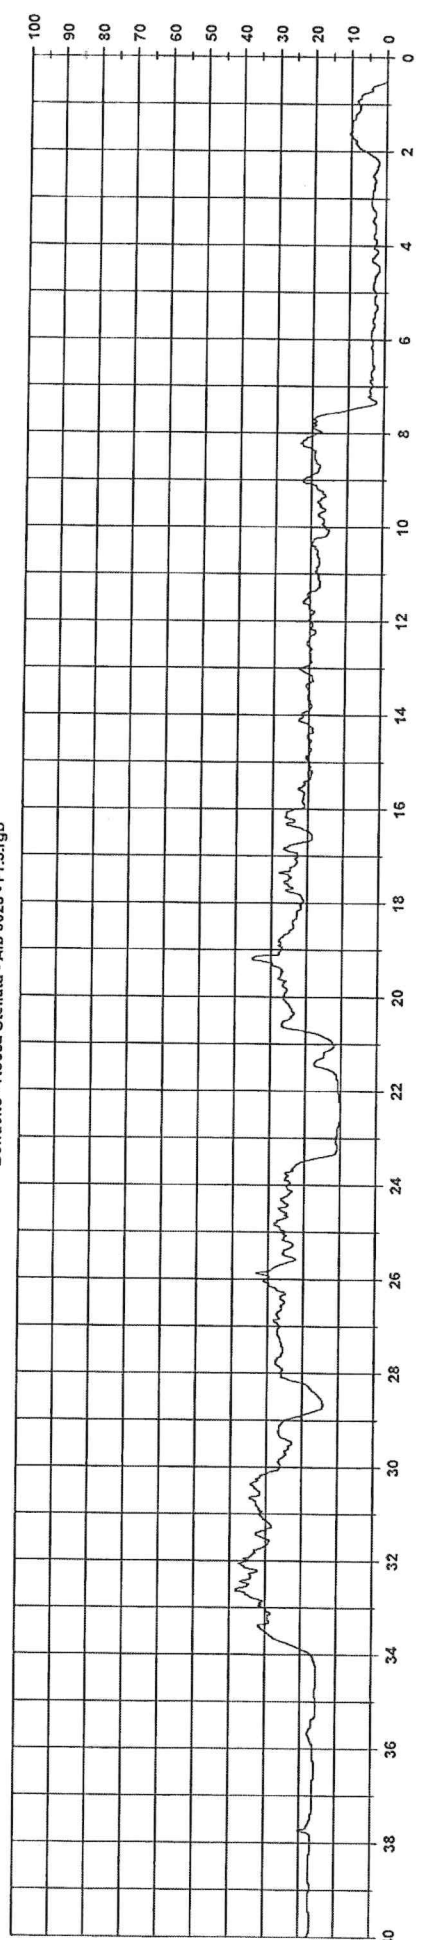
Il pioppo presenta delle crepe a livello del terreno adiacente al colletto, sintomo di scarso ancoraggio al suolo e il tronco inclinato di 25° verso Nord-Ovest.

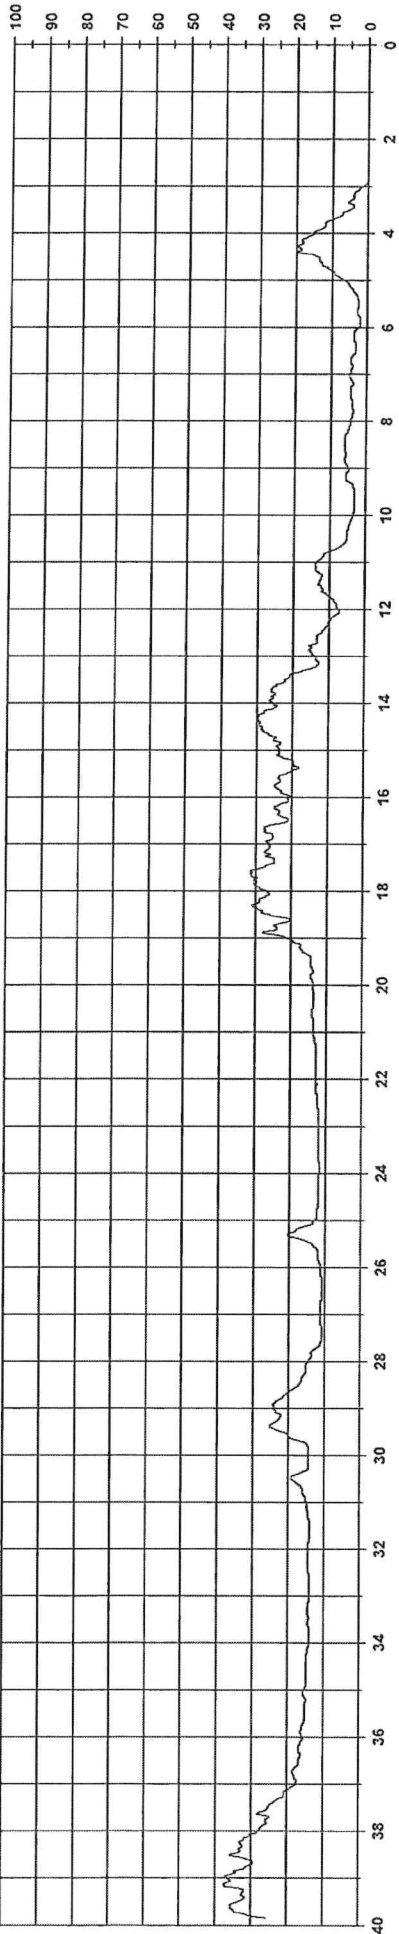
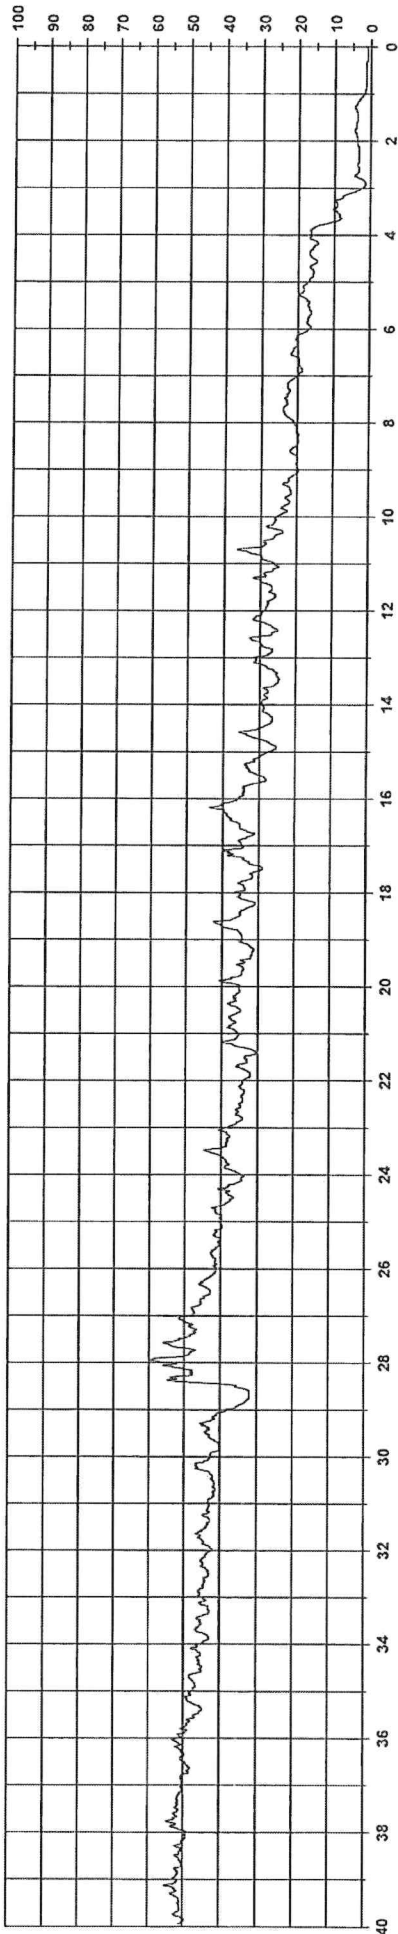
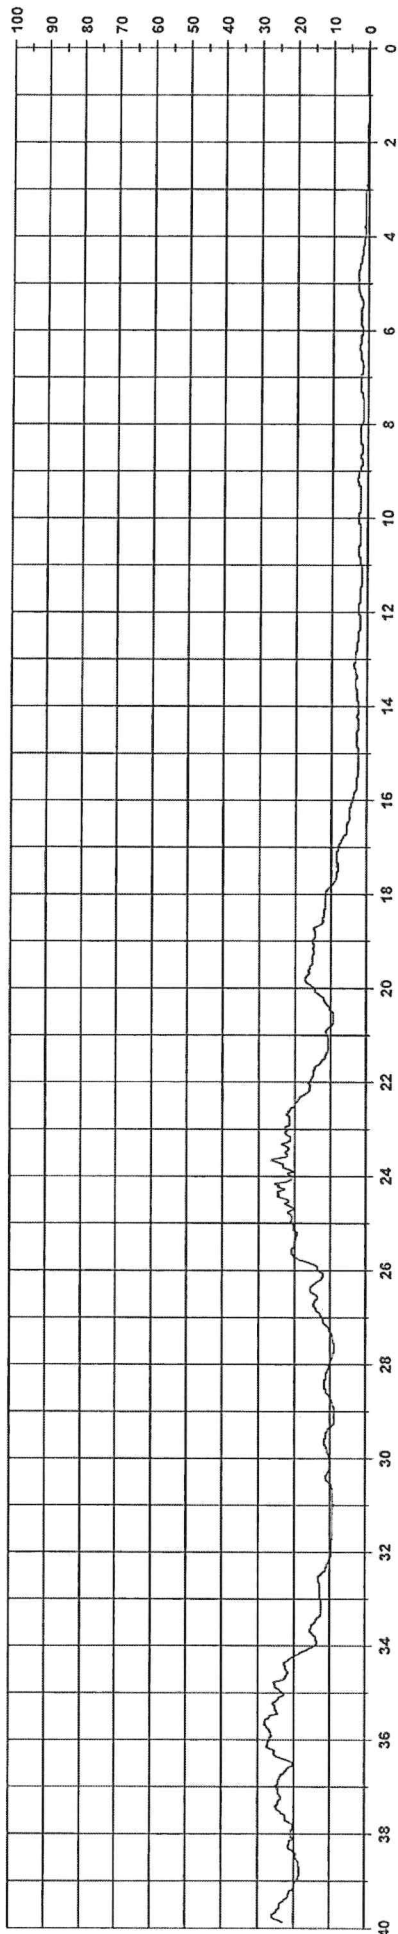
Il pioppo presenta l'edera sul tronco inclinato di 25° verso la sede stradale interna; per la valutazione costi/benefici, si prescrive l'abbattimento.

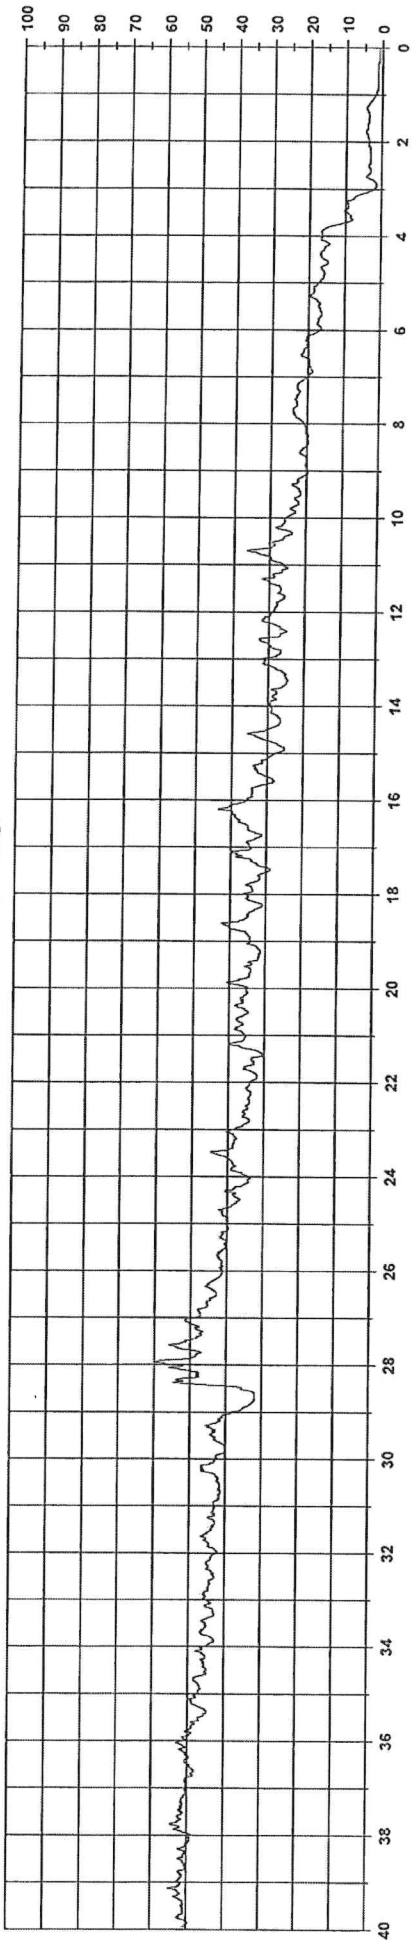
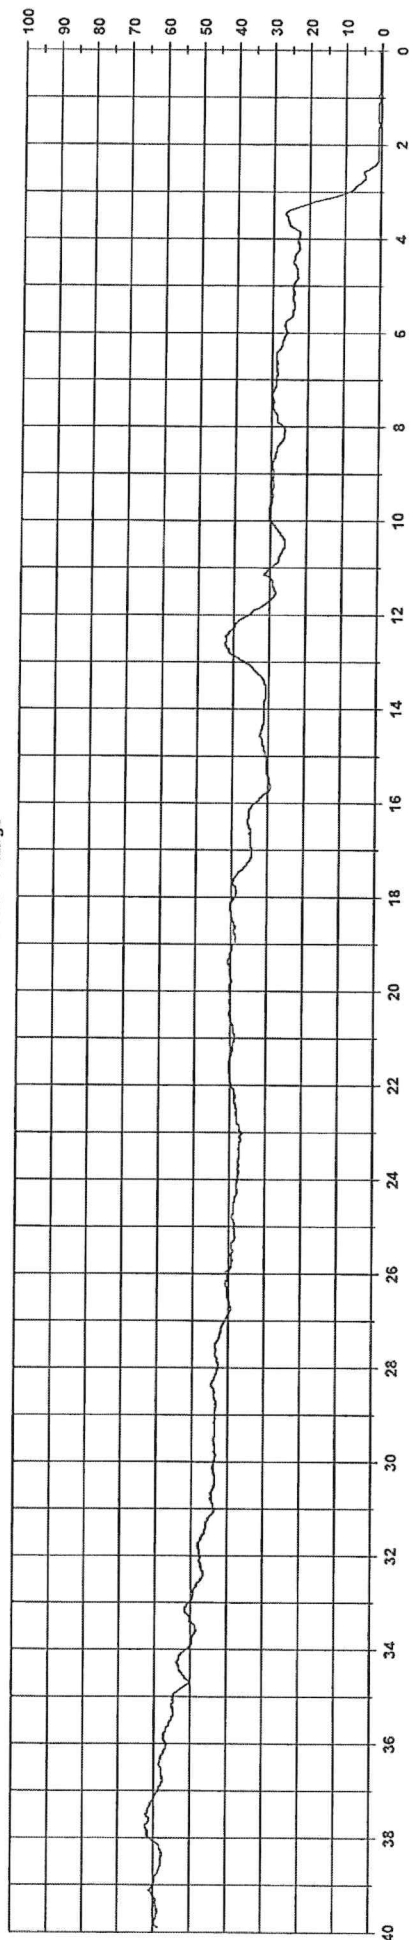
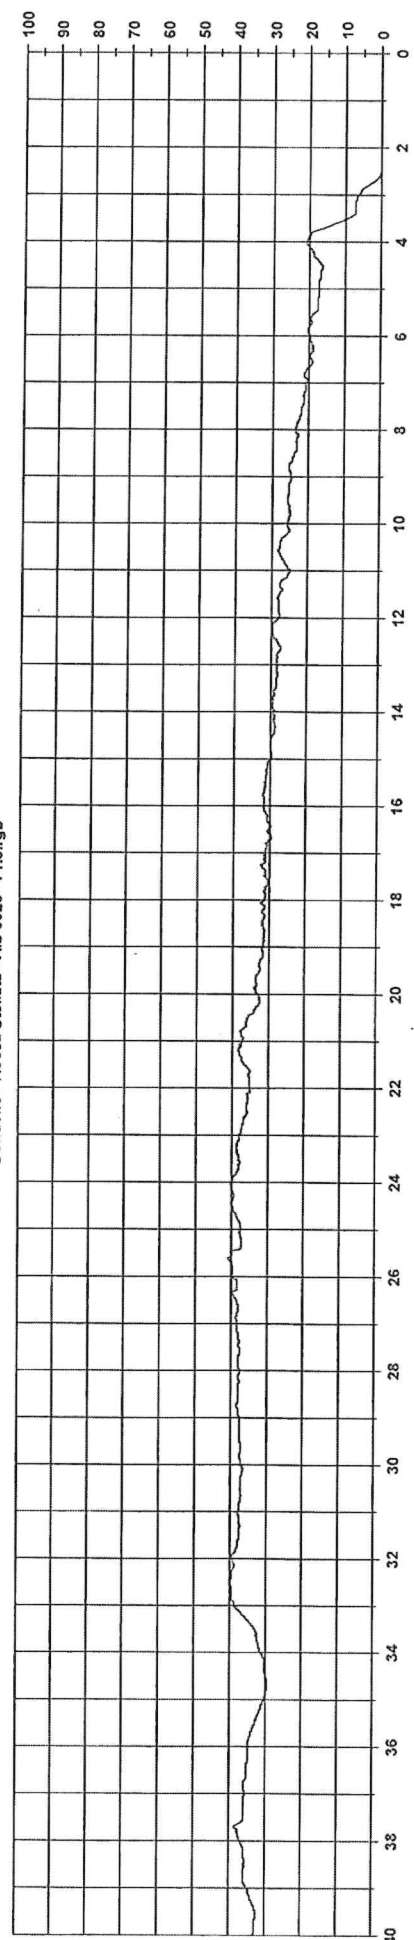
Il pioppo presenta il tronco inclinato di 20° verso Nord-Est.

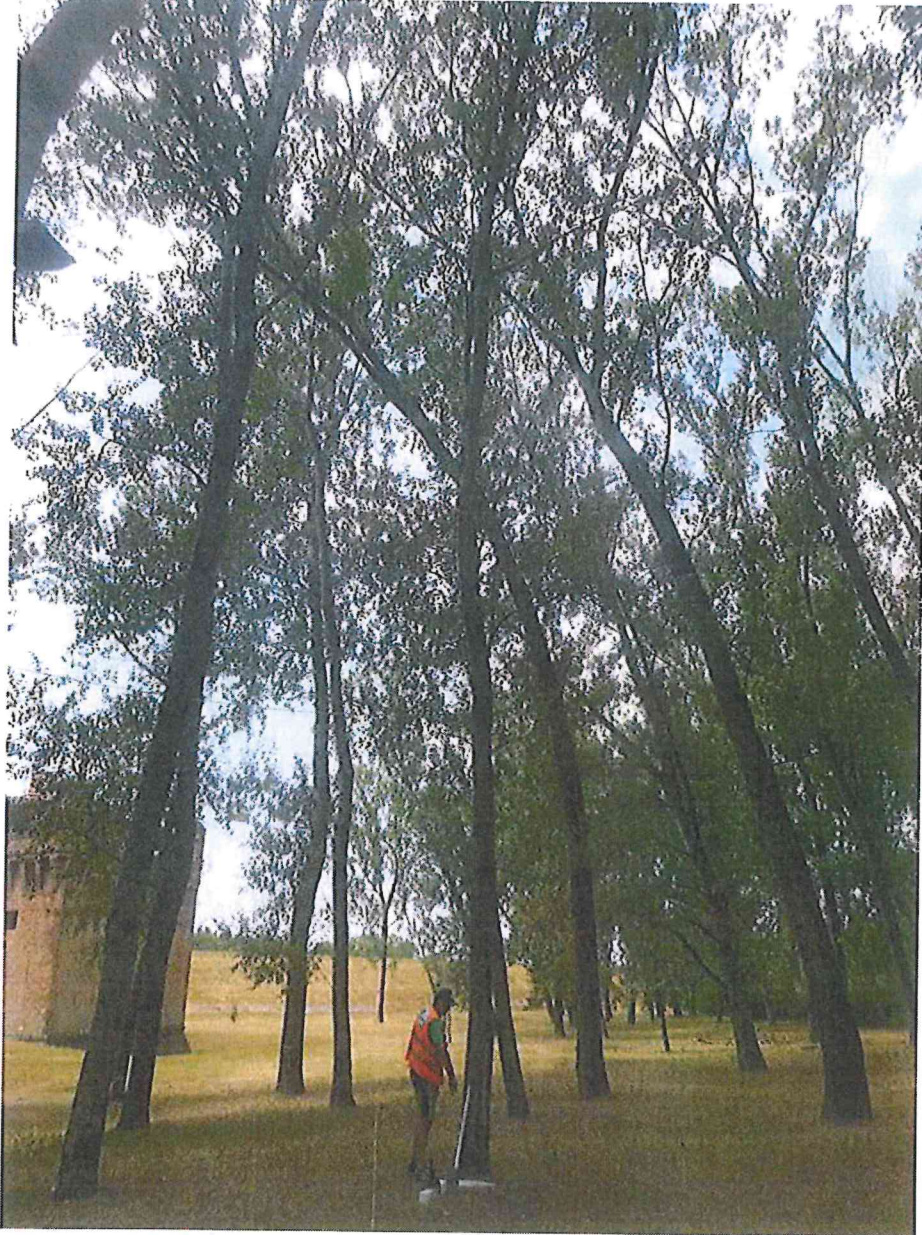
Foto 20

Pioppo bianco codice 28 – Panoramica

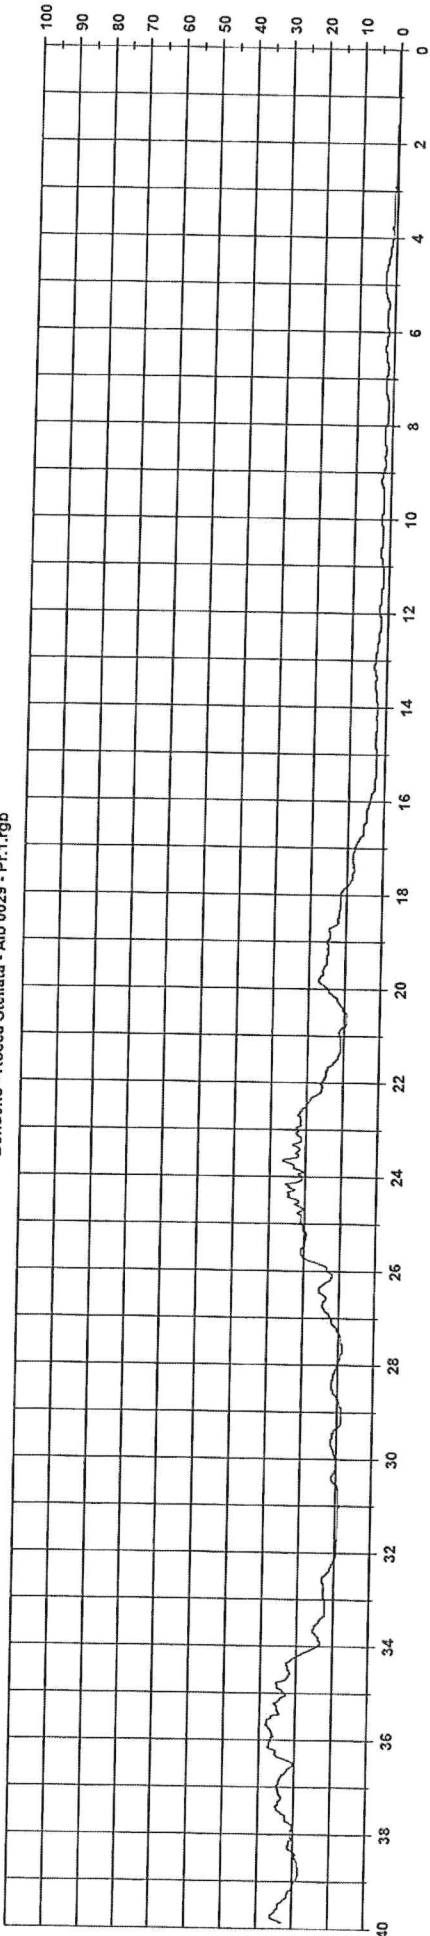
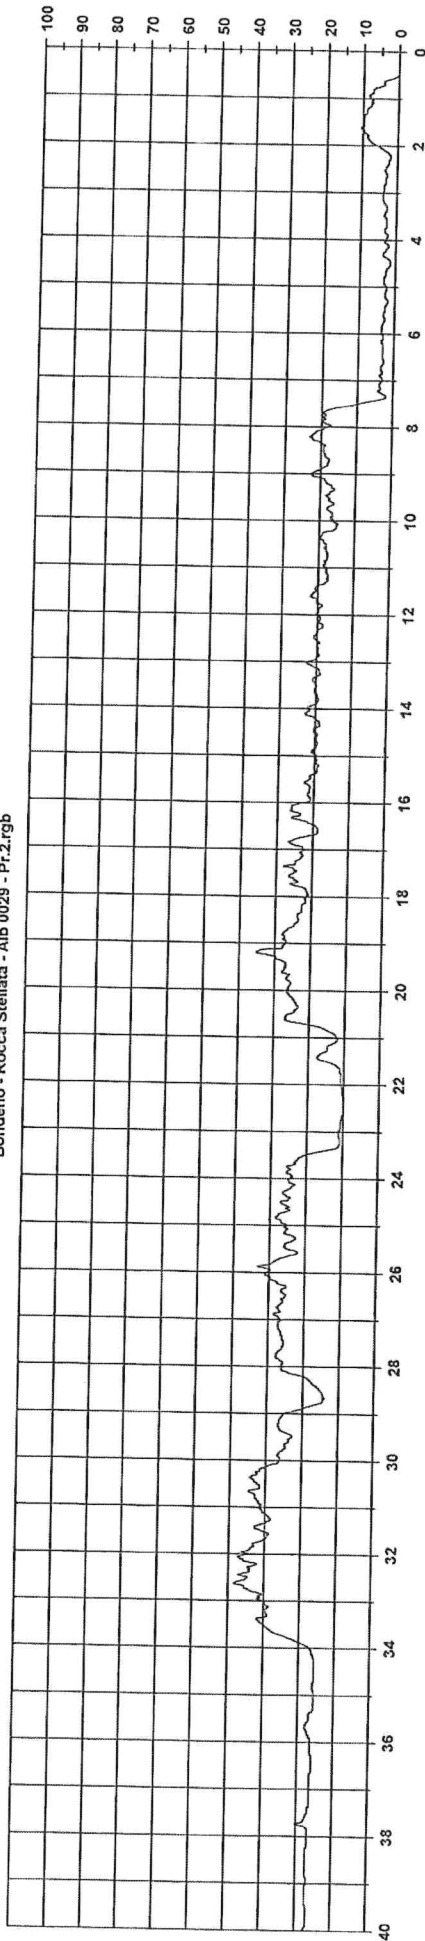
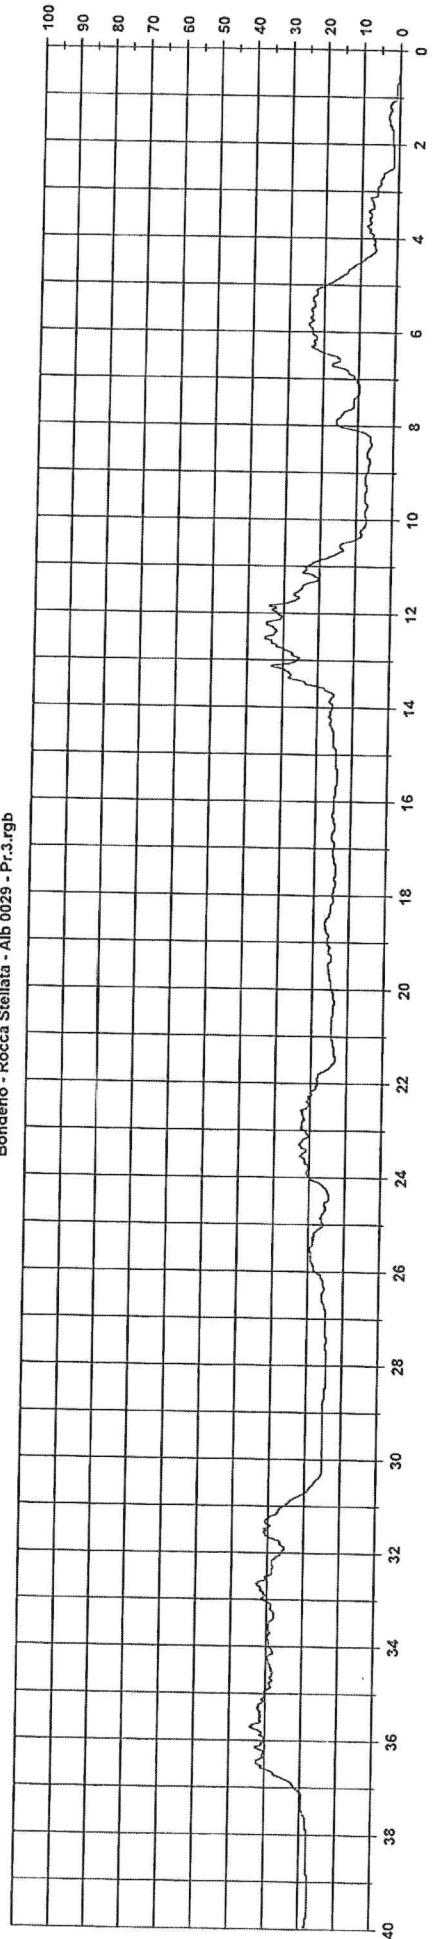
Stato vegetativo:	Medio	Stato fitosanitario:	Pianta con alterazioni
Sintomi:	Gravi	Agenti e cause avverse:	Funghi
Tipi di carenze:

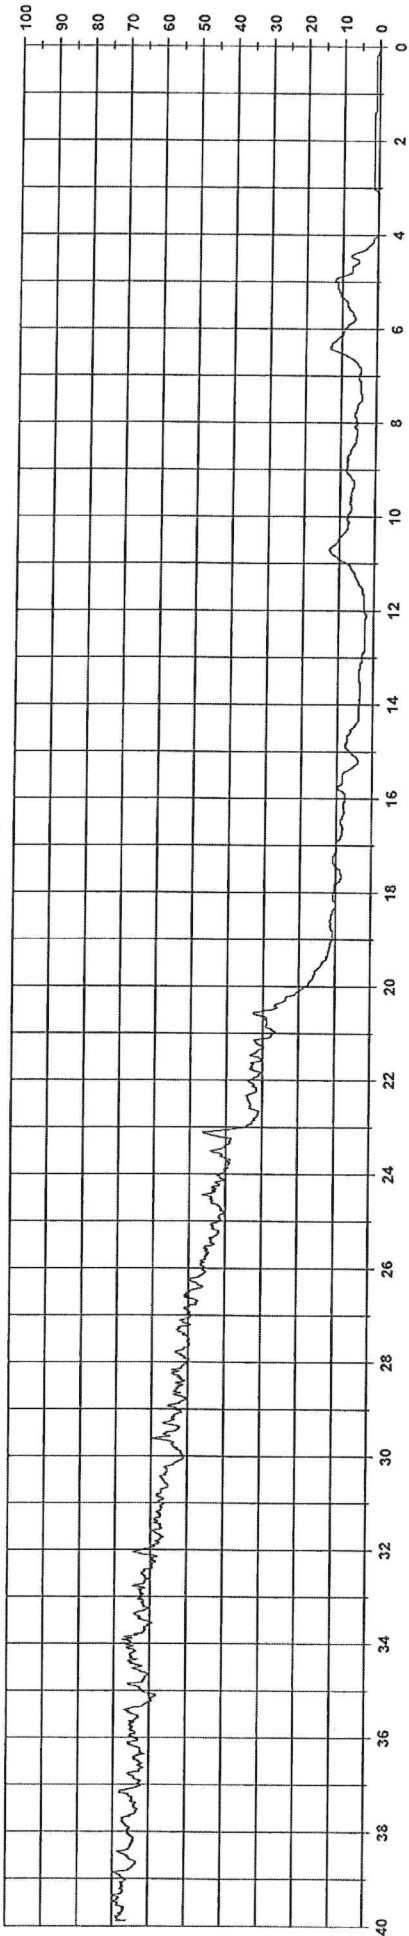
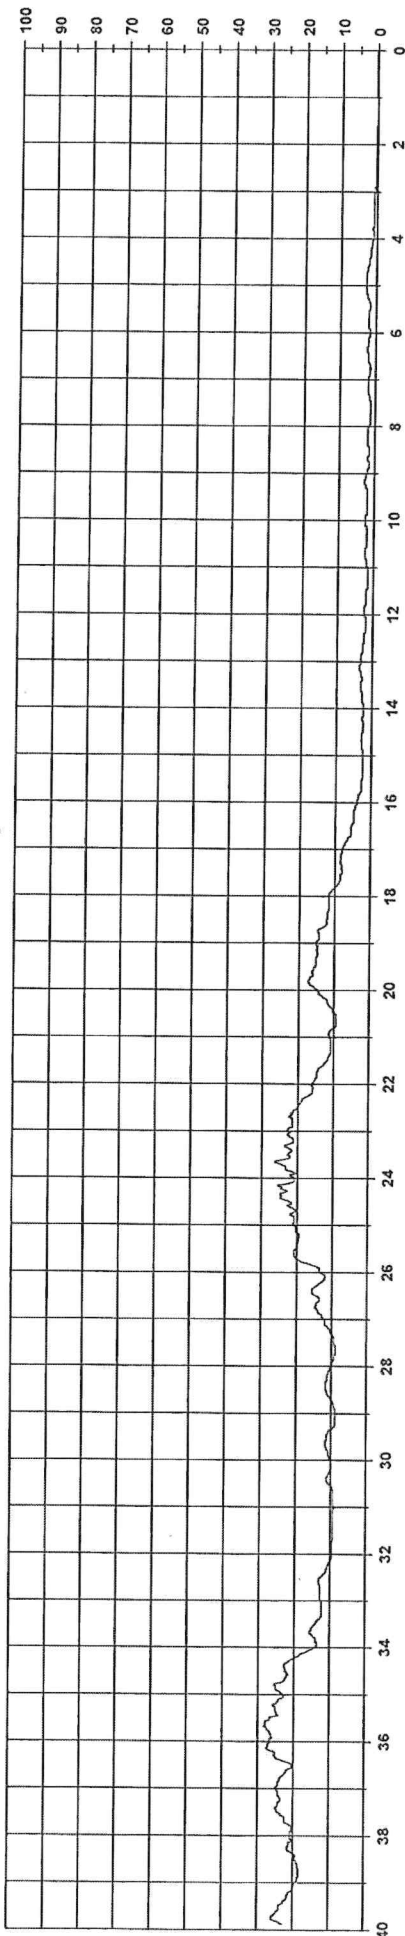
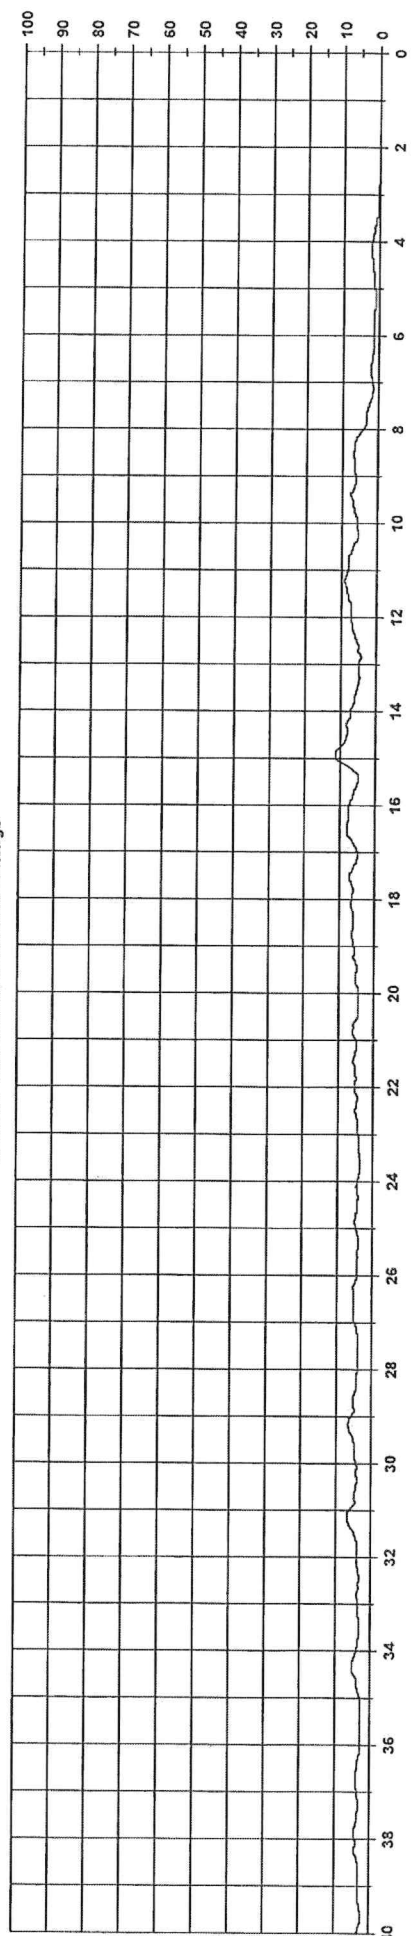
Stato vegetativo: **Medio** Stato fitosanitario: **Pianta con alterazioni**
 Sintomi: **Gravi** Agenti e cause avverse: **Funghi**
 Tipi di carenze: _____
