# CONSORZIO di BONIFICA dell' EMILIA CENTRALE

Titolo: DM n. 517 del 16 dicembre 2021 - "Investimenti in infrastrutture idriche primarie per la sicurezza dell'approvvigionamento idrico" linea d'investimento M2C4 - I4.1 del Piano Nazionale di Ripresa e Resilienza (PNRR)"

## RIFUNZIONALIZZAZIONE DELLA TRAVERSA POSTA SUL TORRENTE ENZA IN LOCALITA' CEREZZOLA

**ELABORATI NECESSARI PER  
PARERI, AUTORIZZAZIONI,  
NULLA OSTA, CONCESSIONI  
O ALTRI ATTI DI ASSENSO**

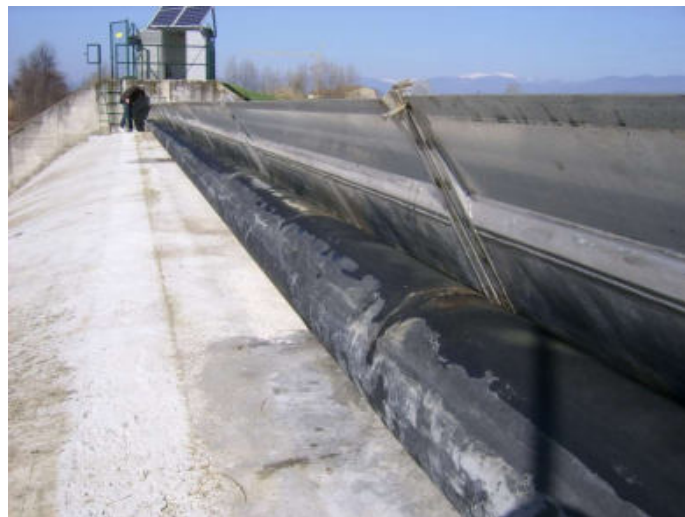
*Figura 13: Sbarramento gonfiabile alzato (pallone gonfiato e scudo metallico alzato)*

È un sistema di sbarramento ibrido in gomma/metallo. L'elemento mobile è costituito da un tubolare in tessuto gommato realizzato in modo tale da garantire la tenuta ermetica del fluido di riempimento, in questo caso l'aria, protetto da un piano di copertura metallico. Gonfiando il tubolare, gli scudi realizzano la barriera di contenimento dell'acqua. Durante la fase di abbattimento della diga gli scudi proteggono il tubolare da agenti esterni che potrebbero danneggiarlo. Come già accennato al precedente paragrafo l'elemento sarà fissato ad una sottostante platea a sua volta sostenuta da una doppia palificata.

**Lo sbarramento gonfiabile scudato (hard top)** è già utilizzato in diversi contesti del bacino del fiume Po caratterizzati da corsi d'acqua le cui caratteristiche torrentizie risultano simili a quelle del torrente Enza (elevato trasporto solido e flottante, repentine formazioni di eventi di piena).

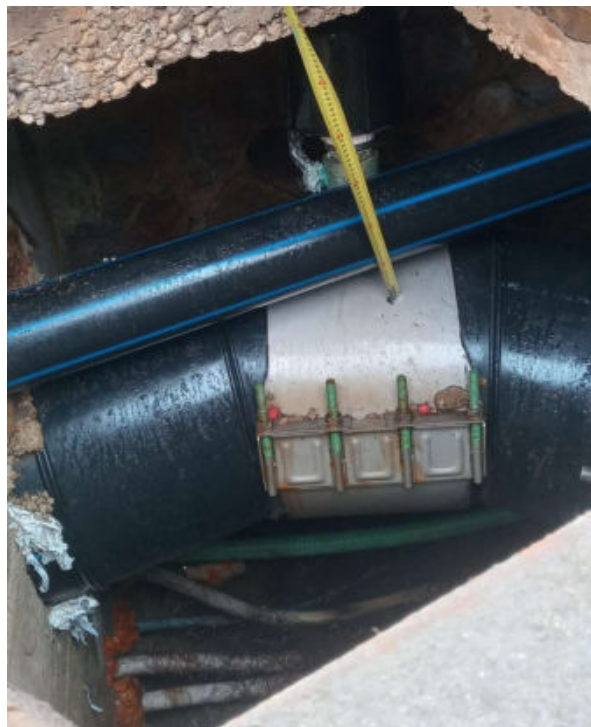
- cavi di segnale e potenza
- tubo di adduzione a impianto filtrazione di Fornace PEAD 450 mm
- tubo di adduzione acqua verso abitato di Cerezzola in ritorno da impianto filtrazione PEAD 200 mm

Figura 22: ripresa fotografica del sistema di impianti alloggiato all'interno del bauletto

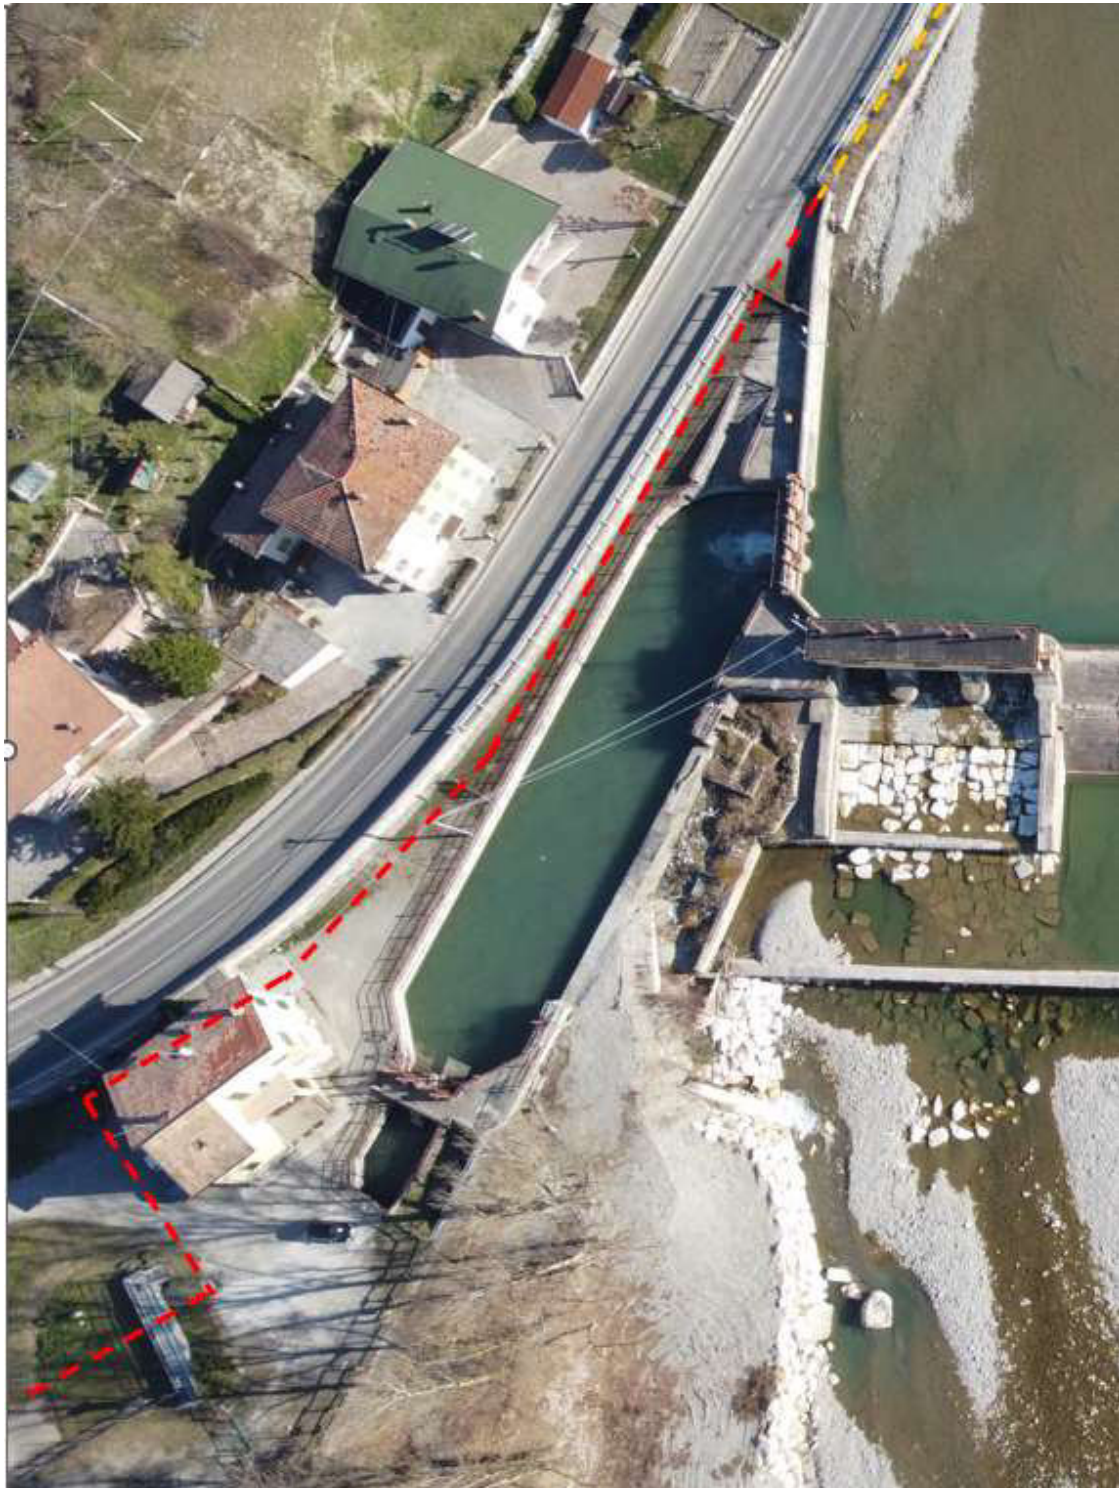
Tutti gli elementi tecnologici transitano poi all'interno dell'area cortiliva di pertinenza della derivazione del Consorzio di Bonifica (in rosso in Figura 23) risultando interrati al di sotto dell'area verde pedonale posta fra la vasca esistente e il muro di sostegno della strada provinciale, transitando al di sotto del garage del fabbricato della casa del custode per poi effettuare una curva a 90° e riportarsi sul tracciato del canale d'Enza.

Figura 23: tracciato planimetrico servizi ireti – in giallo tratto all'interno del bauletto in rosso tratto interrato in area cortiliva CBEC

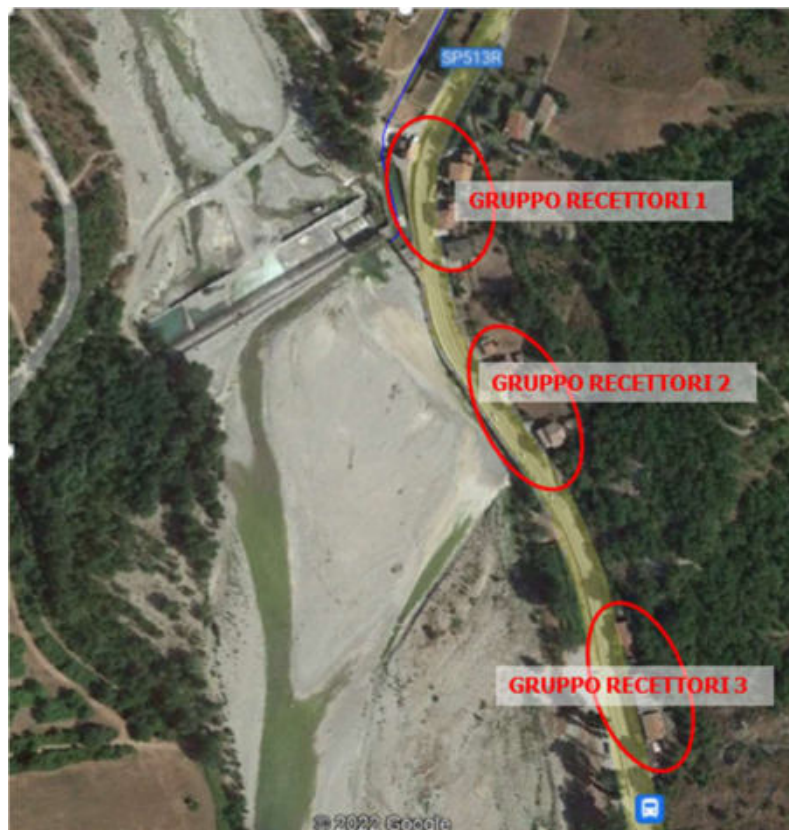
Infine, per quanto riguarda la potenziale diffusione di polveri e inquinanti prodotti dalle attività di cantiere e per una corretta valutazione degli impatti si riporta di seguito una mappa con indicati i ricettori potenzialmente esposti (a uso abitativo o servizi ricettivi).

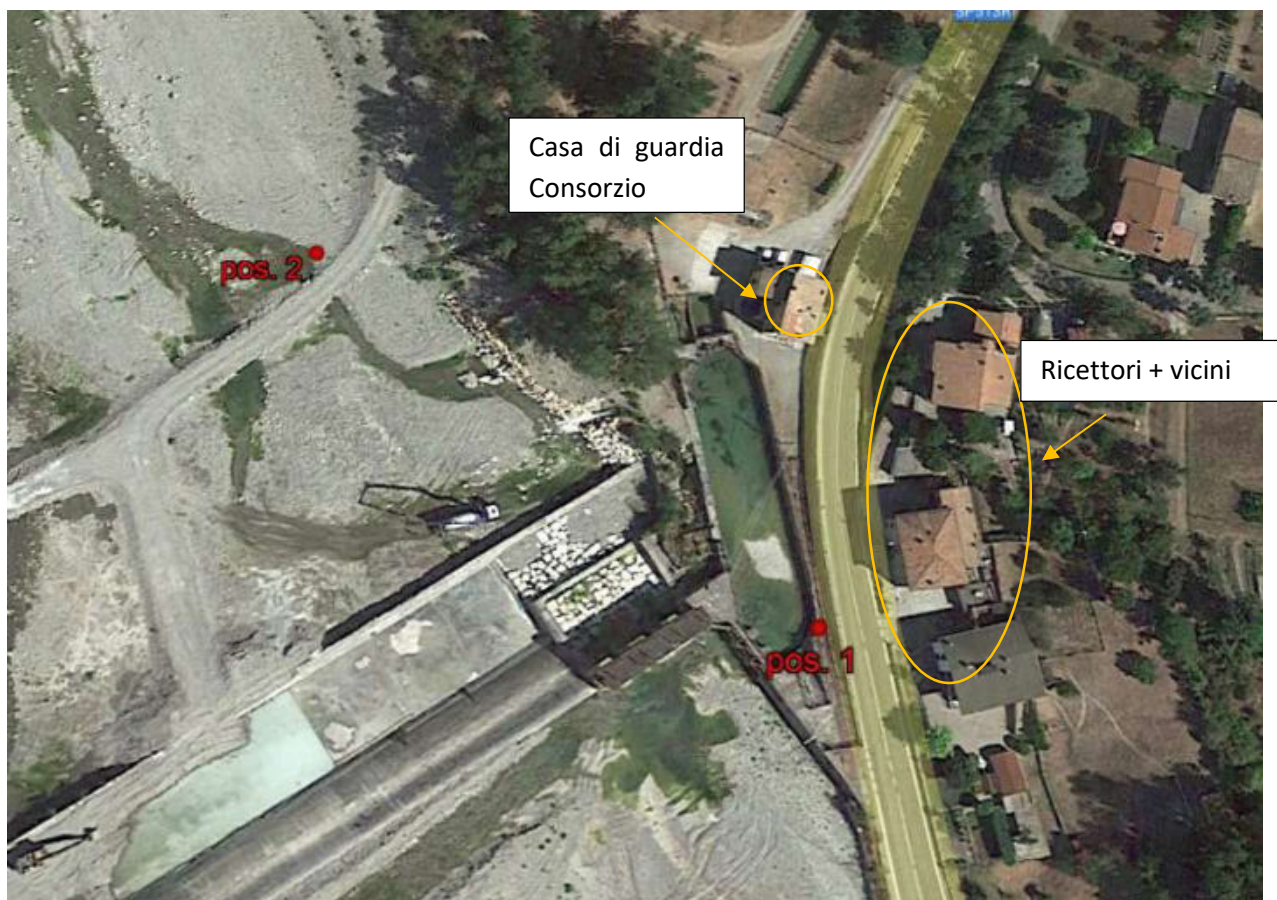
Considerando anche i presidi idraulici presenti come possibili sorgenti rumorose, per caratterizzare lo stato di fatto in maniera quanto più precisa e realistica possibile, oltre alle valutazioni sopra riportate sono state eseguite delle misurazioni in sito nelle seguenti posizioni:

La misura 1 è prossima ai recettori C e rappresenta bene il contributo del motore delle paratoie e del flusso di acqua generato dalla loro apertura.

La misura 2 è invece di rumore residuo, sul greto del fiume e lontana da altre sorgenti.

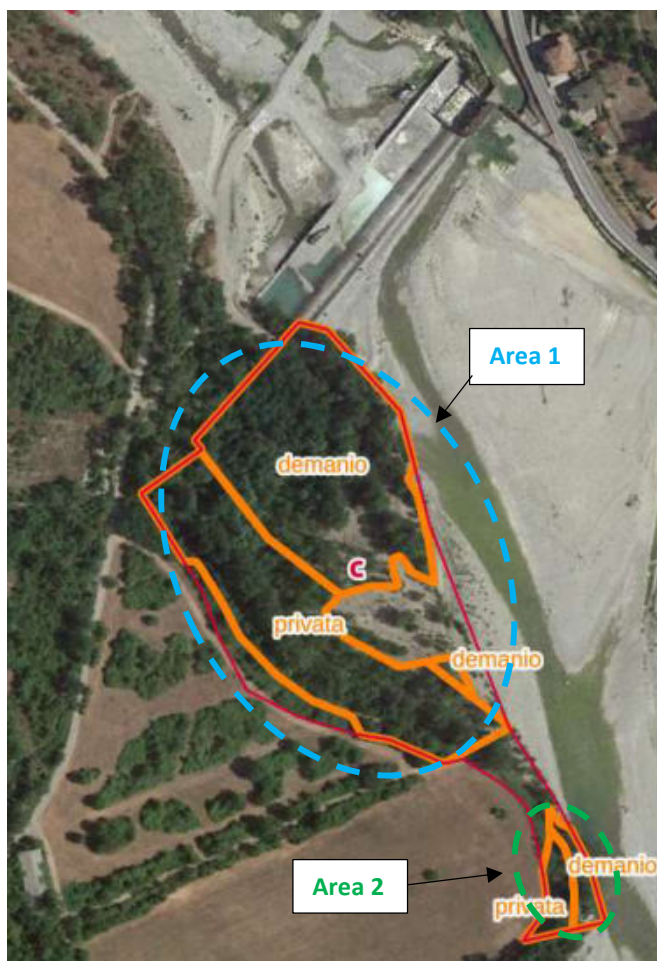
La superficie complessiva delle aree boscate all'interno delle aree di intervento ammonta a circa 1,91 ha. Tali aree sono tutte nel versante parmense, nel versante reggiano le aree di intervento non si sovrappongono ad aree boscate, e la verifica svolta conferma che non ne sono presenti.

Di fatto le uniche aree con presenza di specie ad alto fusto sono quelle in sinistra indicate in figura nel precedente paragrafo, le altre aree riguardano formazioni vegetali basse e anch'esse non di pregio.
