CONSORZIO di BONIFICA dell' EMILIA CENTRALE

Titolo: DM n. 517 del 16 dicembre 2021 - "Investimenti in infrastrutture idriche primarie per la sicurezza dell'approvvigionamento idrico" linea d'investimento M2C4 - I4.1 del Piano Nazionale di Ripresa e Resilienza (PNRR)"

RIFUNZIONALIZZAZIONE DELLA TRAVERSA POSTA SUL TORRENTE ENZA IN LOCALITA' CEREZZOLA

ELABORATI NECESSARI PER
PARERI, AUTORIZZAZIONI,
NULLA OSTA, CONCESSIONI
O ALTRI ATTI DI ASSENSO

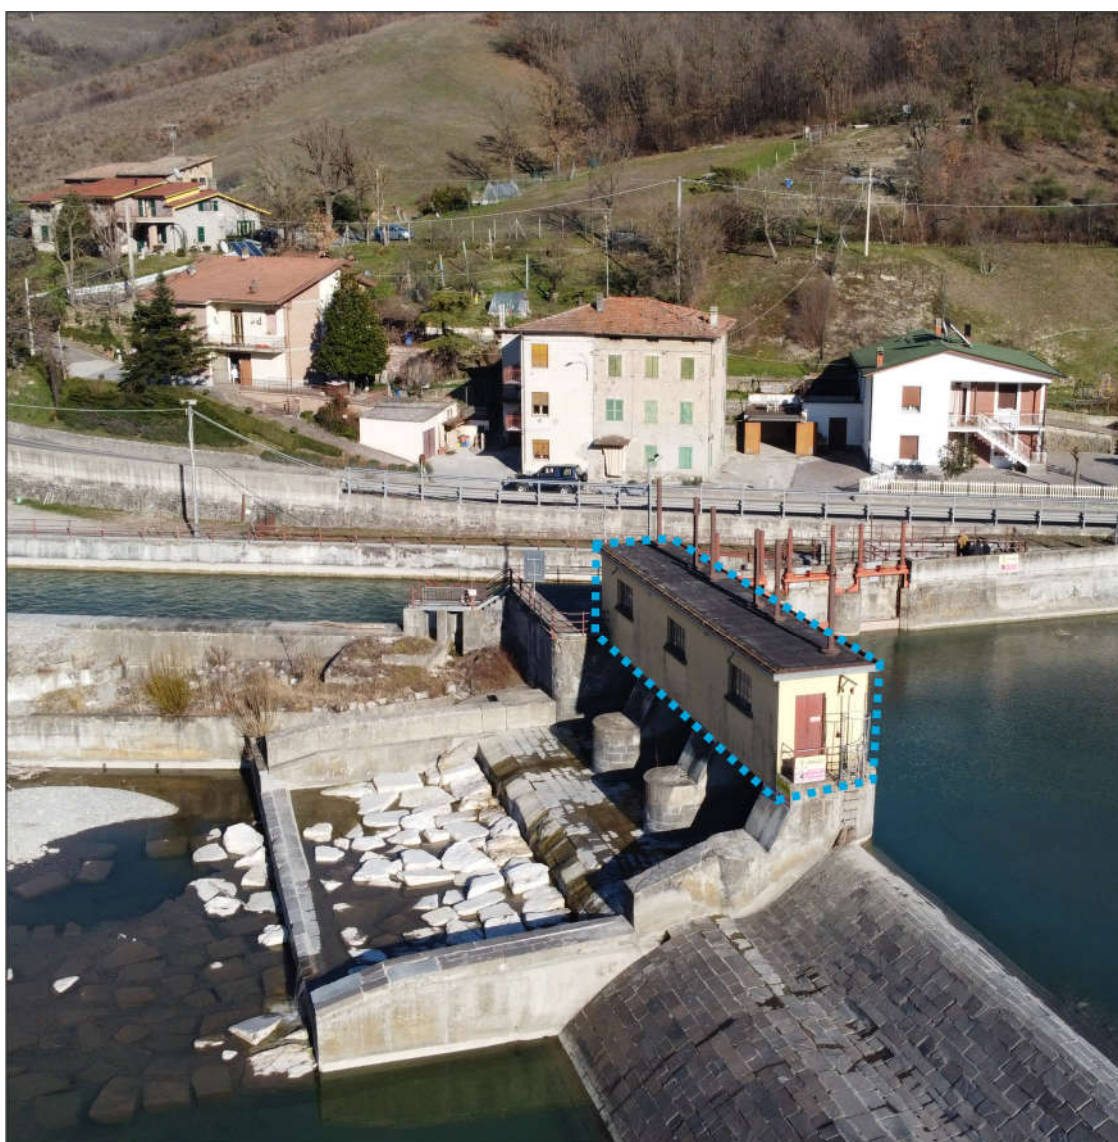
In primo piano la casella della traversa di Cerezzola, subito dietro il Canale d'Enza, poi la SP 513R.

La casella ha dimensioni di 18,23x2,87 m e un'altezza di 2,5 m; la copertura è costituita da un solaio piano in cemento armato; le murature esterne sono intonacate e tinteggiate con tonalità gialla. Nei lati rivolti a sud e a nord sono presenti 3 finestrelle di guardia, mentre sui lati verso est e ovest si aprono altrettante porte di accesso.

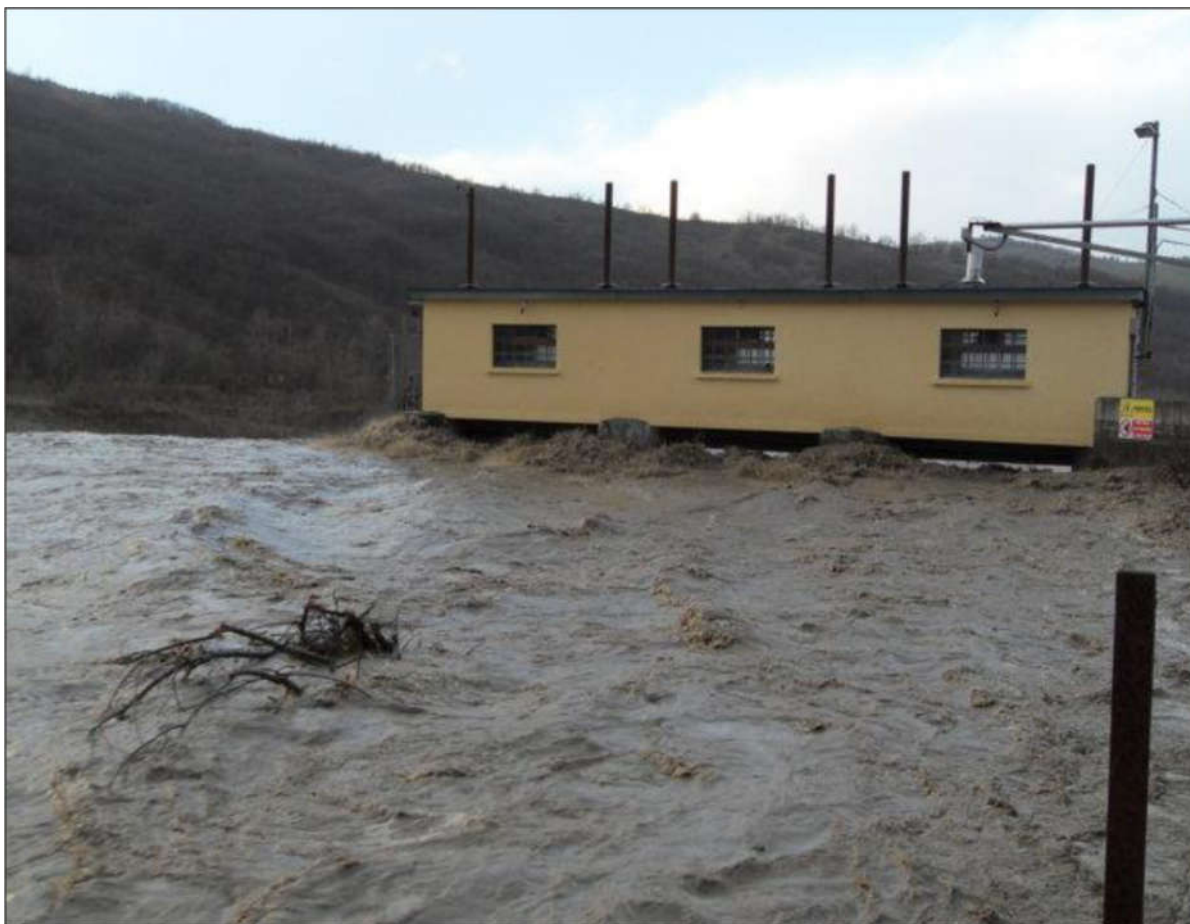
La casella durante il transito della piena registrata a dicembre 2017.

Si aggiunga anche che il fabbricato dell'edificio sghiaiatore risulta essere realizzato a quote tali da non garantire la sicurezza idraulica del piano di accesso in condizioni di piene importanti. Nel corso degli anni di funzionamento infatti è stato più volte interessato da esondazione e sormonto del piano di calpestio con intasamento delle luci delle paratoie sghiaiatrici da parte del materiale flottante trasportato dal torrente Enza.

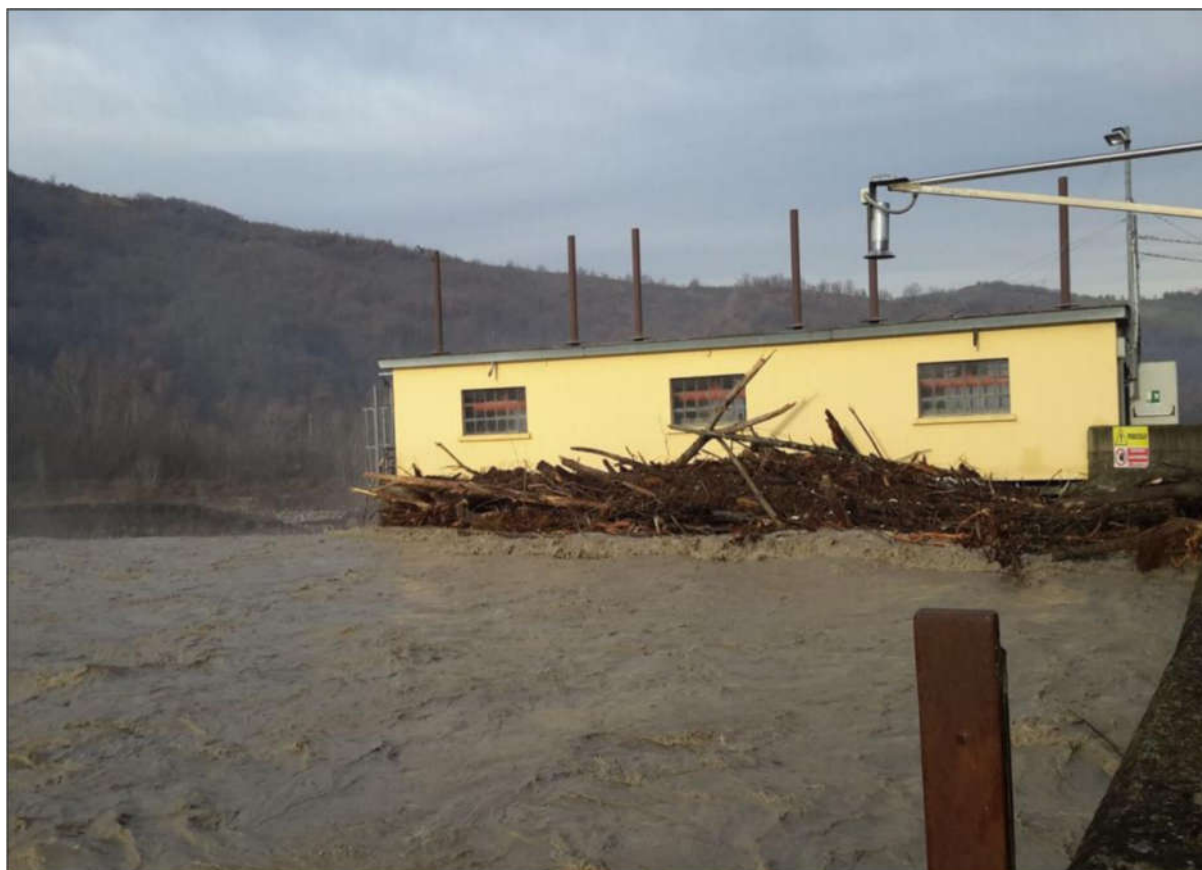
La casella dopo la piena registrata a dicembre 2017.
