Titolo: DM n. 517 del 16 dicembre 2021 - "Investimenti in infrastrutture idriche primarie per la sicurezza dell'approvvigionamento idrico" linea d'investimento M2C4 - I4.1 del Piano Nazionale di Ripresa e Resilienza (PNRR)"

RIFUNZIONALIZZAZIONE DELLA TRAVERSA POSTA SUL TORRENTE ENZA IN LOCALITA' CEREZZOLA

Allegato n.	Titolo:
7	ELABORATI NECESSARI PER PARERI, AUTORIZZAZIONI, NULLA OSTA, CONCESSIONI O ALTRI ATTI DI ASSENSO
Tavola:	Oggetto:
7.1	STUDIO DI IMPATTO AMBIENTALE
Scala:

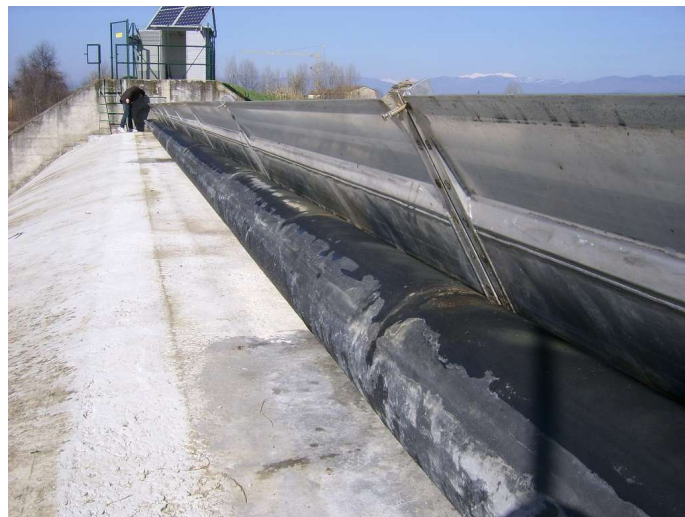
Figura 13: Sbarramento gonfiabile alzato (pallone gonfiato e scudo metallico alzato)

È un sistema di sbarramento ibrido in gomma/metallo. L'elemento mobile è costituito da un tubolare in tessuto gommato realizzato in modo tale da garantire la tenuta ermetica del fluido di riempimento, in questo caso l'aria, protetto da un piano di copertura metallico. Gonfiando il tubolare, gli scudi realizzano la barriera di contenimento dell'acqua. Durante la fase di abbattimento della diga gli scudi proteggono il tubolare da agenti esterni che potrebbero danneggiarlo. Come già accennato al precedente paragrafo l'elemento sarà fissato ad una sottostante platea a sua volta sostenuta da una doppia palificata.

Lo sbarramento gonfiabile scudato (hard top) è già utilizzato in diversi contesti del bacino del fiume Po caratterizzati da corsi d'acqua le cui caratteristiche torrentizie risultano simili a quelle del torrente Enza (elevato trasporto solido e flottante, repentine formazioni di eventi di piena).

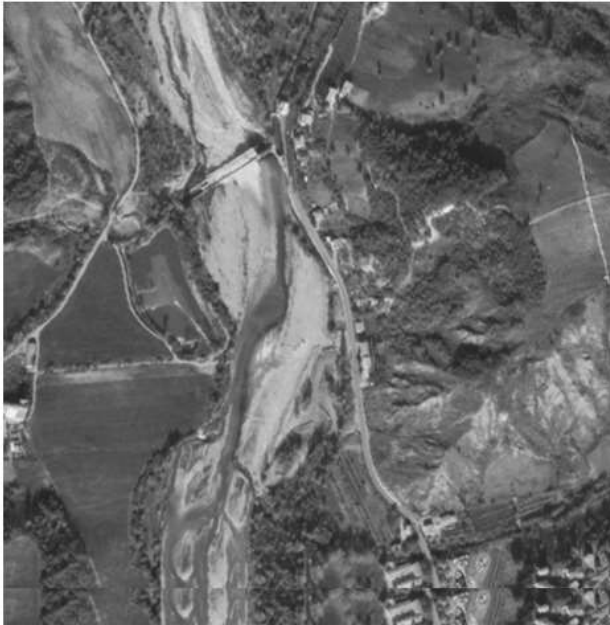
Geo-portale Nazionale 1988

Presumibilmente a seguito di importanti eventi di piena che hanno modificato anche la morfologia a monte del tratto del corso d'acqua si rileva come la naturale arginatura presente e vegetata che ne delimitava l'area rispetto a quella dell'alveo viene meno nella porzione di monte dove, probabilmente, un ramo di piena si è attivato andando ad invadere l'area. Tale dinamica è concorde con le simulazioni idrauliche effettuate e riportate nella relazione idraulica allegata al progetto.

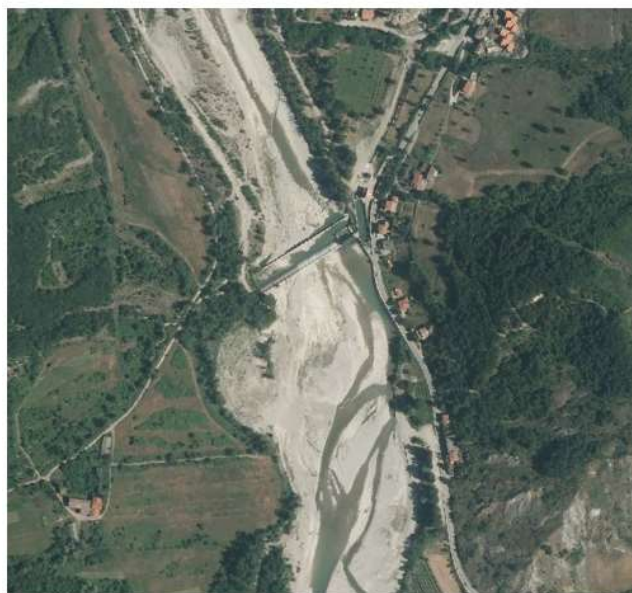
Geo-portale Nazionale 2012

L'area nella ortofoto 2012 pare a tutti gli effetti un'area golenale.

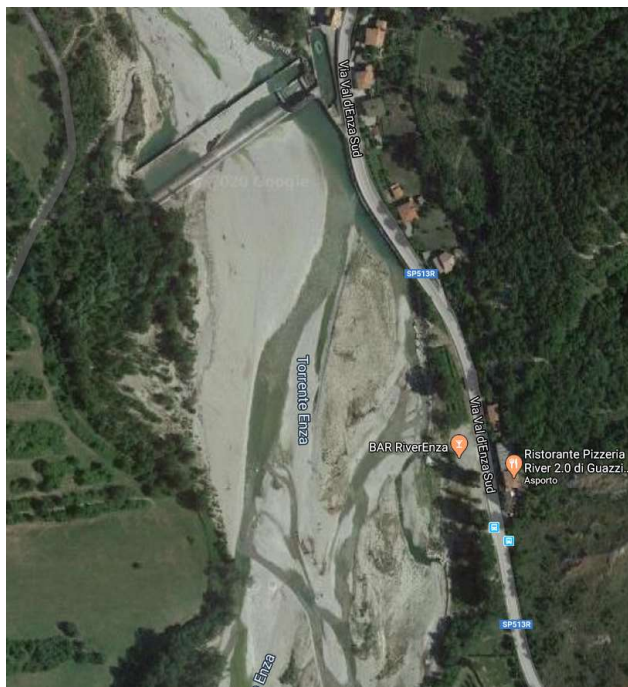
Attualmente l'area, negli ultimi anni non più interessata da importanti fenomeni di esondazione, è stata ripopolata da vegetazione anche ad alto fusto come evidenziato nell'ortofoto più attuale.

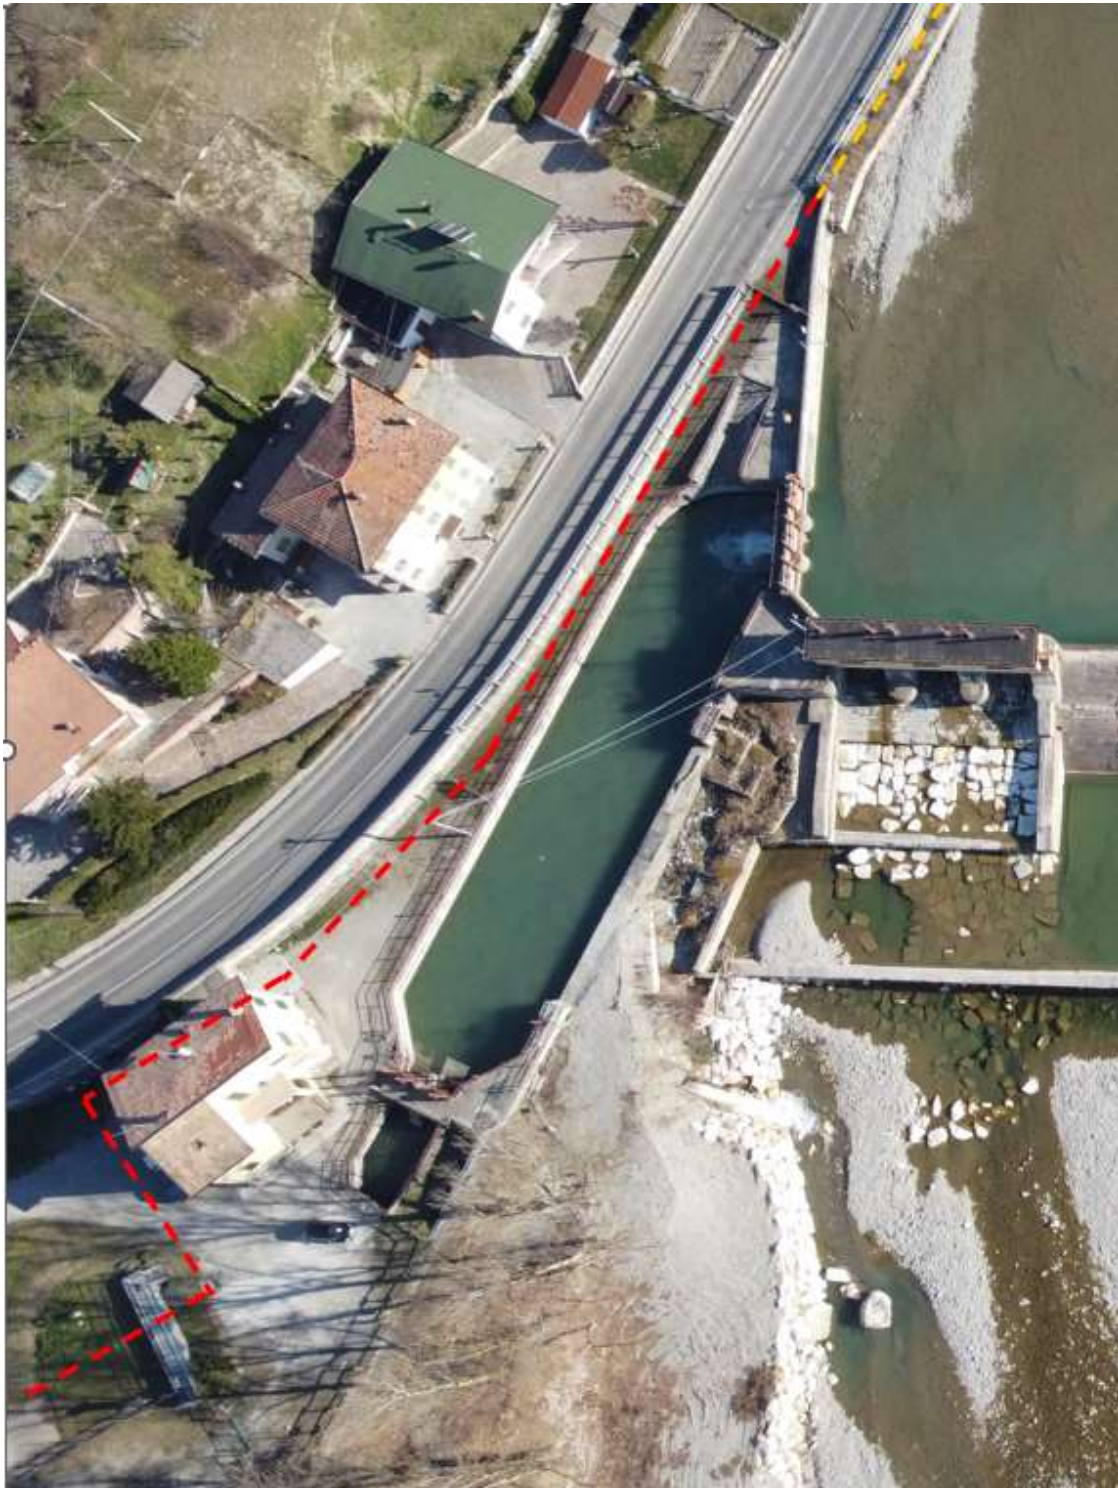
In ripresa fotografica seguente viene data indicazione del tracciato suddetto.

Figura 23: tracciato planimetrico servizi ireti – in giallo tratto all'interno del bauletto in rosso tratto interrato in area cortiliva CBEC

Tutti gli elementi tecnologici transitano poi all'interno dell'area cortiliva di pertinenza della derivazione del Consorzio di Bonifica (in rosso in Figura 23) risultando interrati al di sotto dell'area verde pedonale posta fra la vasca esistente e il muro di sostegno della strada provinciale, transitando al di sotto del garage del fabbricato della casa del custode per poi effettuare una curva a 90° e riportarsi sul tracciato del canale d'Enza.

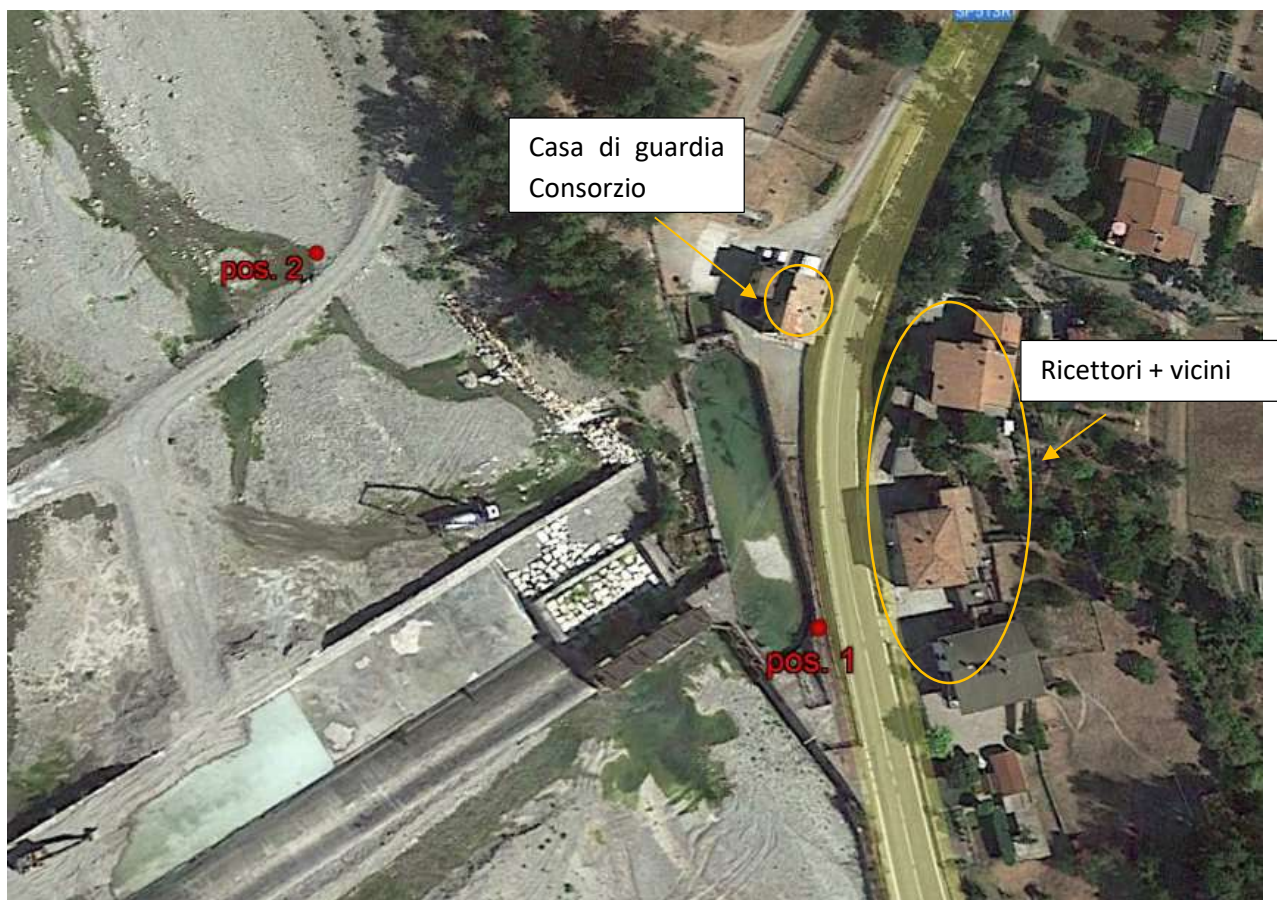
Considerando anche i presidi idraulici presenti come possibili sorgenti rumorose, per caratterizzare lo stato di fatto in maniera quanto più precisa e realistica possibile, oltre alle valutazioni sopra riportate sono state eseguite delle misurazioni in sito nelle seguenti posizioni:

La misura 1 è prossima ai recettori C e rappresenta bene il contributo del motore delle paratoie e del flusso di acqua generato dalla loro apertura.

La misura 2 è invece di rumore residuo, sul greto del fiume e lontana da altre sorgenti.

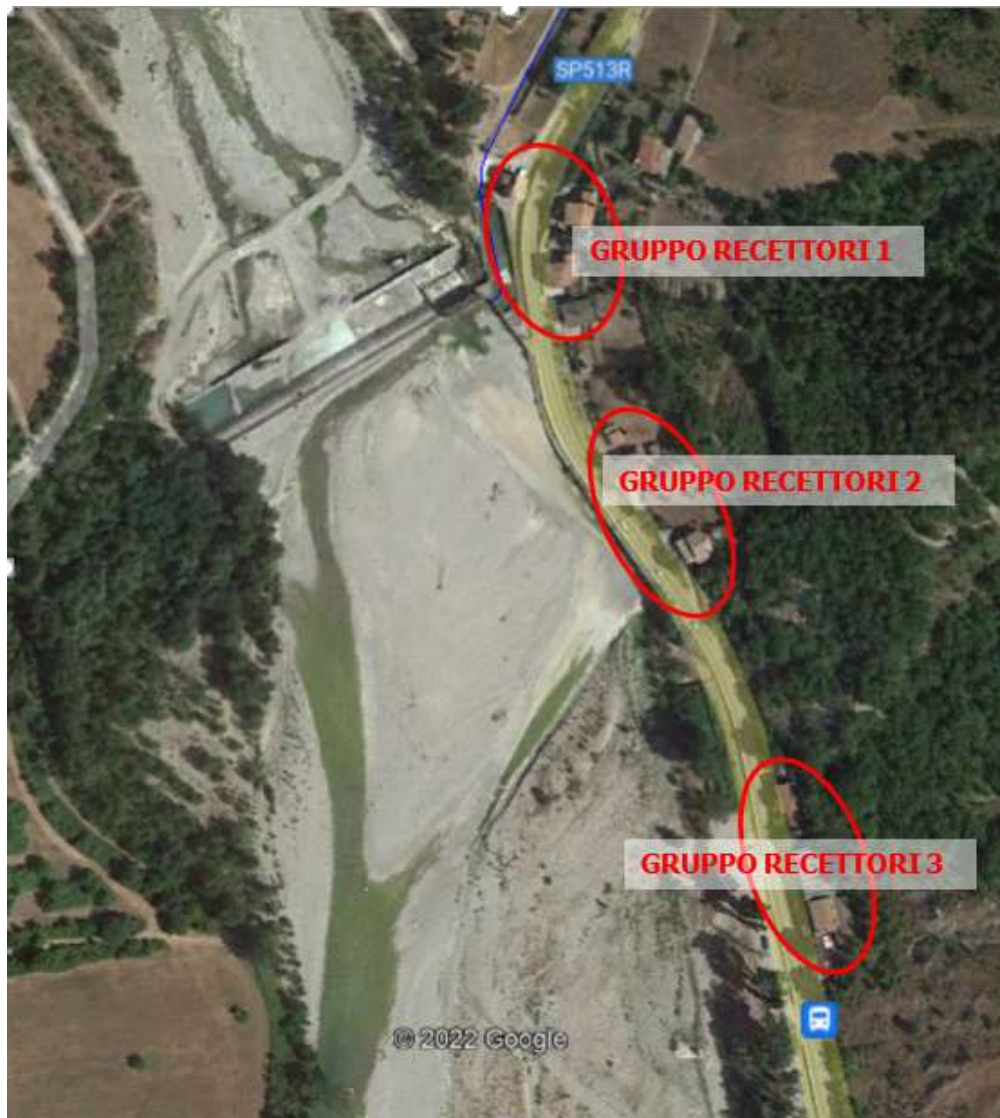
- interferenze con il traffico ordinariato della SP513R via Val d'Enza sia in entrata/uscita dal cantiere con mezzi d'opera sia per realizzazione di opere e/o apprestamenti di cantiere in adiacenza alla sede stradale.
- interferenze indirette con i gruppi di recettori abitati indicati in figura
