Comune di Bondeno Provincia di Ferrara (FE)	
Società Agricola Biopg Italia s.s. di Cascone Luigi e C. sede : Via Marzabotto 01 - Località Nogara (VR)	
Progetto per l'ampiamiento di un insediamento zootecnico esistente, autorizzato con P.D.C. 168/2017/PC, e realizzazione di un impianto per l'abbattimento dell'Azoto, il tutto su terreni di proprietà siti nel Comune di Bondeno (FE), località Zerbinata, Via Argine Vela 471 .	
Allegato L 14	oggetto INTERVENTI DI CONSOLIDAMENTO CHIUSA 1
Il Progettista Ing. Pierluigi Cristaldi	Il Richiedente Società Agricola BIOPG ITALIA s.s. di Cascone Luigi & C.

CHIUSA 1 - PROSPETTO EST

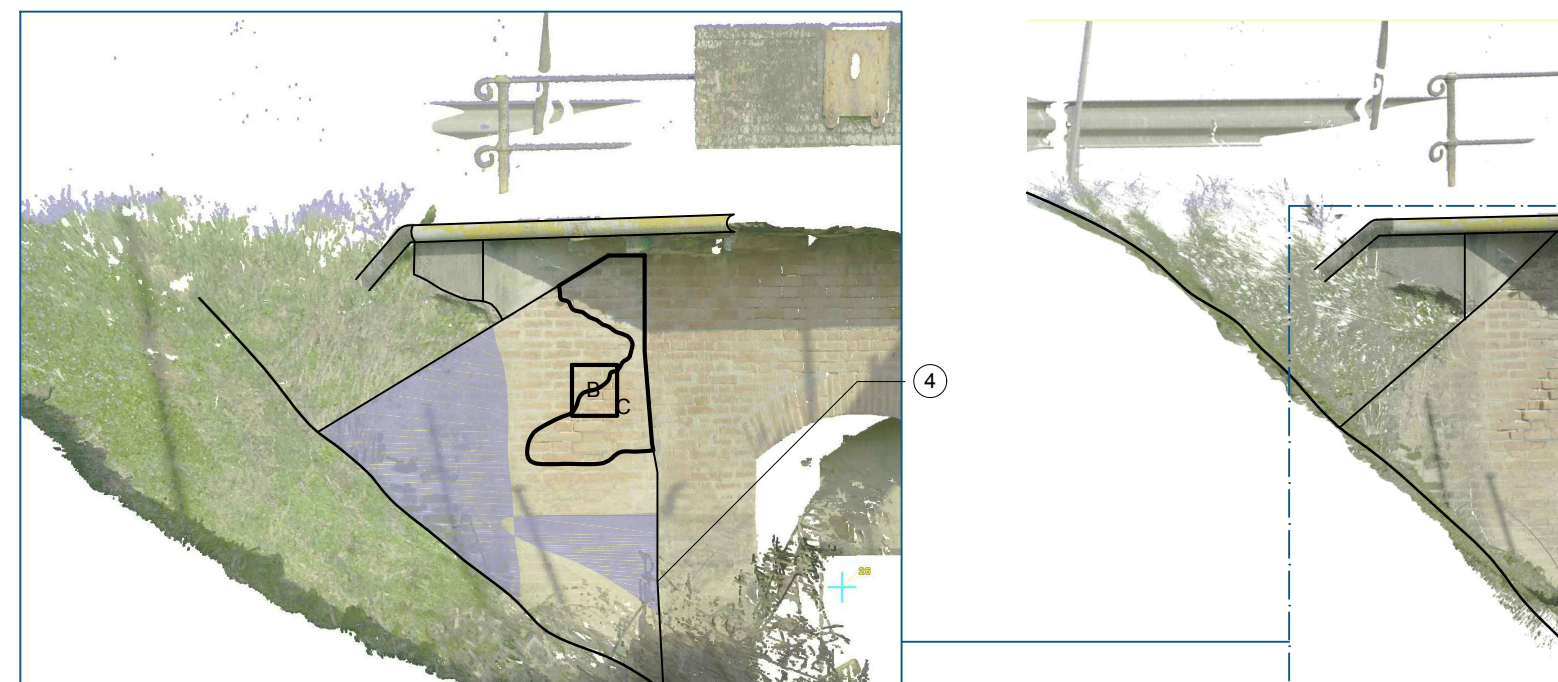
CHIUSA 1 - PROSPETTO OVEST

Muro di risvolto sud

Al'interno della chiusa: eventuale rottitura dei giunti di malta non sufficienti specie dopo intervento di pulitura dagli agenti patogeni
