**Comuni di Budrio e Molinella**

**Completamento post-emergenza dei lavori per il ripristino dei corpi arginali in destra e sinistra idraulica del torrente Idice**

## PROGETTO FATTIBILITA' TECNICO ECONOMICA

### RELAZIONE GENERALE

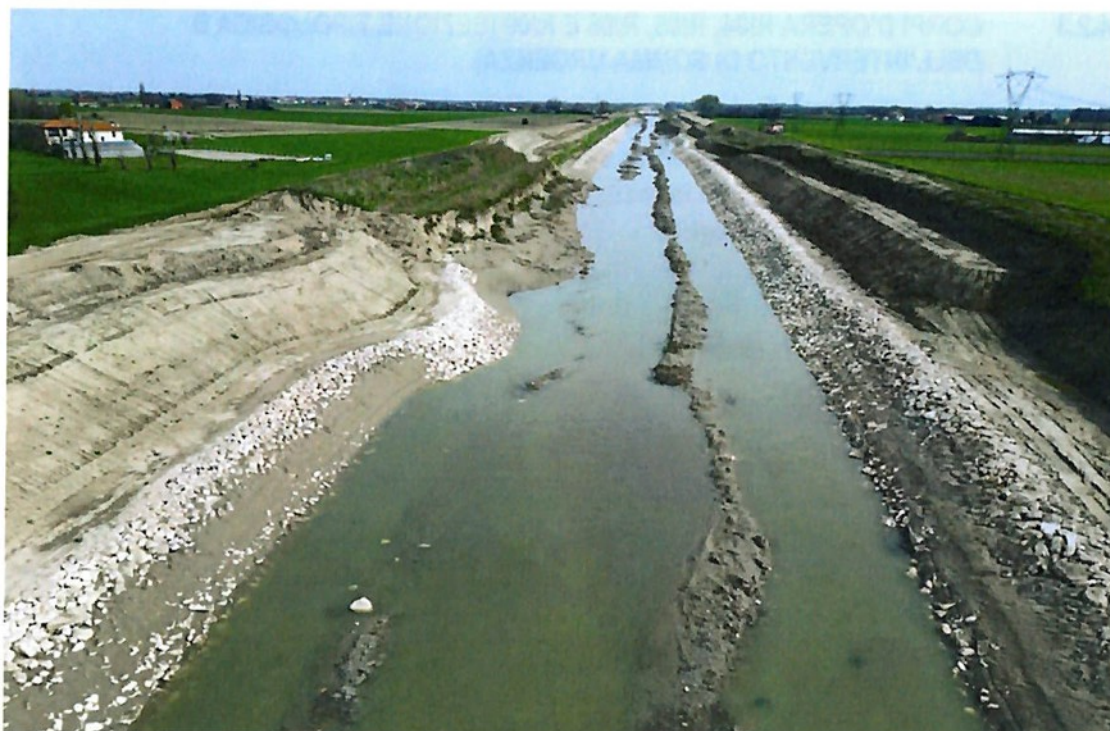
Nei lunghi tratti in cui le arginature sono state ricostruite (sezione tipologica A) si è reso necessario traslare verso campagna le teste arginali e le scarpate lato fiume in modo da massimizzare l'efficacia delle porzioni relitte e limitare l'approvvigionamento dei materiali. Questo ha comportato un allargamento dell'alveo di magra, che assume una larghezza di 26m, e un allontanamento delle teste arginali che si dispongono a 84m l'una dall'altra. Questo comporta un disallineamento fra le nuove e le vecchie geometrie come evidente dalla fotografia sotto riportata.

Figura 4-9: Lavori di ripristino delle arginature del T. Idice visti da monte verso valle. Sulla sinistra si notano le arginature ormai ricostruite di RI10 e RI06 (sez tipologica A) e il tratto RI08 (sezione tipologica D). Sulla destra, il corpo d'opera RI07 (Sezione tipologica B e C).
