**COMUNE DI BEDONIA
PROVINCIA DI PARMA**

**RIPRISTINO DI PISTA FORESTALE CON APERTURA DI
PICCOLE VARIANTI AL PERCORSO ESISTENTE
LOC. PERIN . CASE LAVAI, FRAZIONE DI SETTERONE**
RD 30 dicembre 1923, n. 3267. Elenco n. 1 Direttiva Regionale

RELAZIONE GEOLOGICA

Marzo 2024

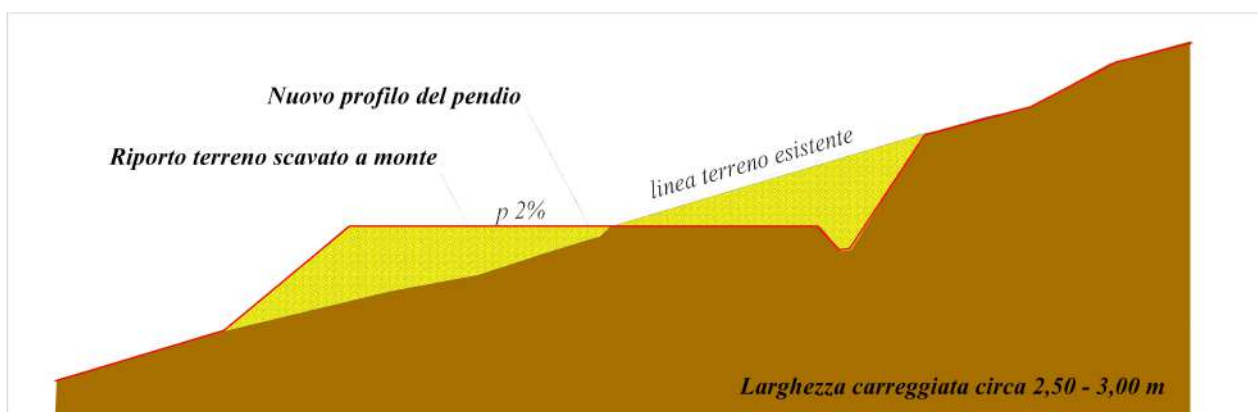
Fig. n. 8_ Sezione schematica indicativa non in scala delle modalità di realizzazione della pista nei settori di nuova apertura e nei tratti più ripidi

erosione e trasporto del materiale di fondo della carreggiata, intercettando ed allontanando efficacemente le acque di scorrimento superficiale, che sono abbondanti e diffuse, mantenendo l'efficienza della viabilità per un adeguato periodo di tempo

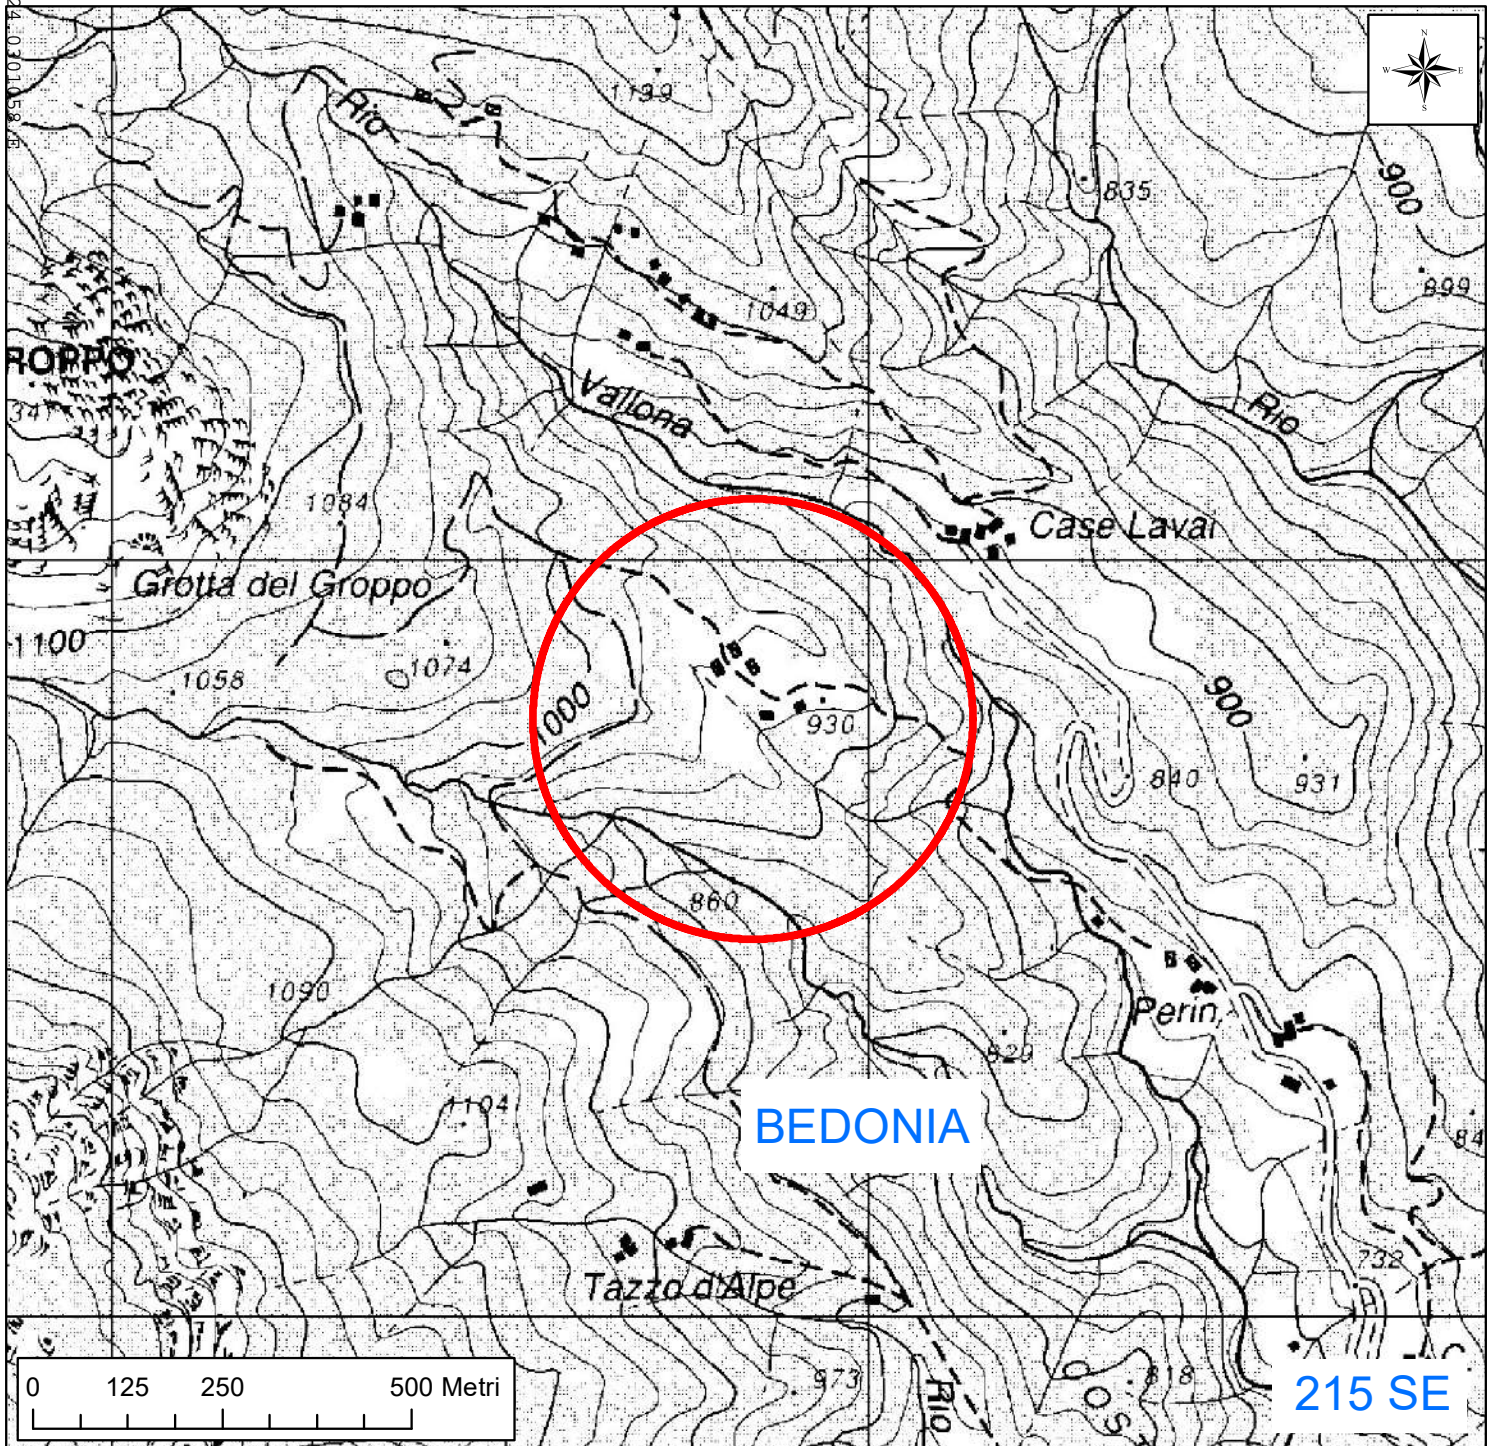
TAVOLA 2 CARTA DEL DISSESTO

Carta del dissesto del P.T.C.P. della Provincia di Parma - Variante specifica 2013 - 2014
Scala 1:10.000. Sezione n. 215110 "Alpe"

L'area, sulla base di quanto potuto accertare durante il sopralluogo svolto e sulla base del quadro generale proposto nei principali strumenti cartografici di pianificazione e di pericolosità idrogeologica, si colloca in un settore complessivamente stabile ed immune da problematiche di dissesto. Si osservano solo piccoli e marginali fenomeni non cartografabili, legati a modesti smottamenti e scivolamenti di detrito, causati essenzialmente da fenomeni di erosione ed ammolimento prodotto da acque libere ed incontrollate, che in ogni caso non interessano e non sono attraversati dai tracciati previsti, che si delineano in porzioni di versante con roccia del substrato da affiorante a sub – affiorante, condizione che conferisce indubbia stabilità e saldezza ai terreni attraversati (Tav. n. 2 e 3 fuori testo).
