RELAZIONE INERENTE ALLA MESSA IN ATTO DELLE AZIONI PER LA TUTELA DEGLI APPARATI RADICALI DELLE ALBERATURE

Per l'attività di
**Met. Allacciamento FSRU Ravenna (Tratto a terra)
DN 650 (26") DP 100 bar**
**Met. Allacciamento FSRU Ravenna (Tratto a mare)
Microtunnel di approdo costiero**

Per conto di
SNAM Rete Gas S.p.A.
Piazza Santa Barbara, 7
20097 San Donato Milanese (MI)

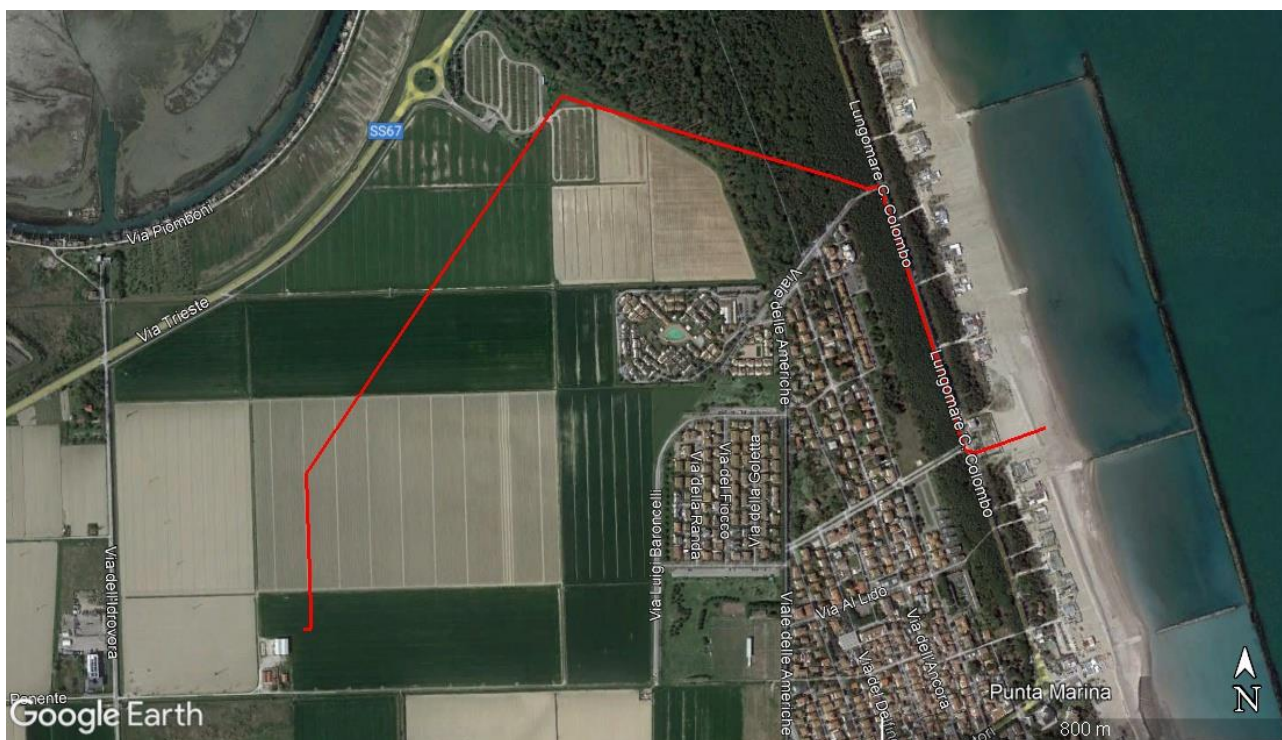
Figura 1 - sviluppo lineare del tratto di condotta a terra DN 650(26'') – DP 100 barg lunga circa 2,5 km tra l'area ex-SAROM e l'impianto trappole previsto all'interno dell'area impianto PDE a Punta Marina (RA)

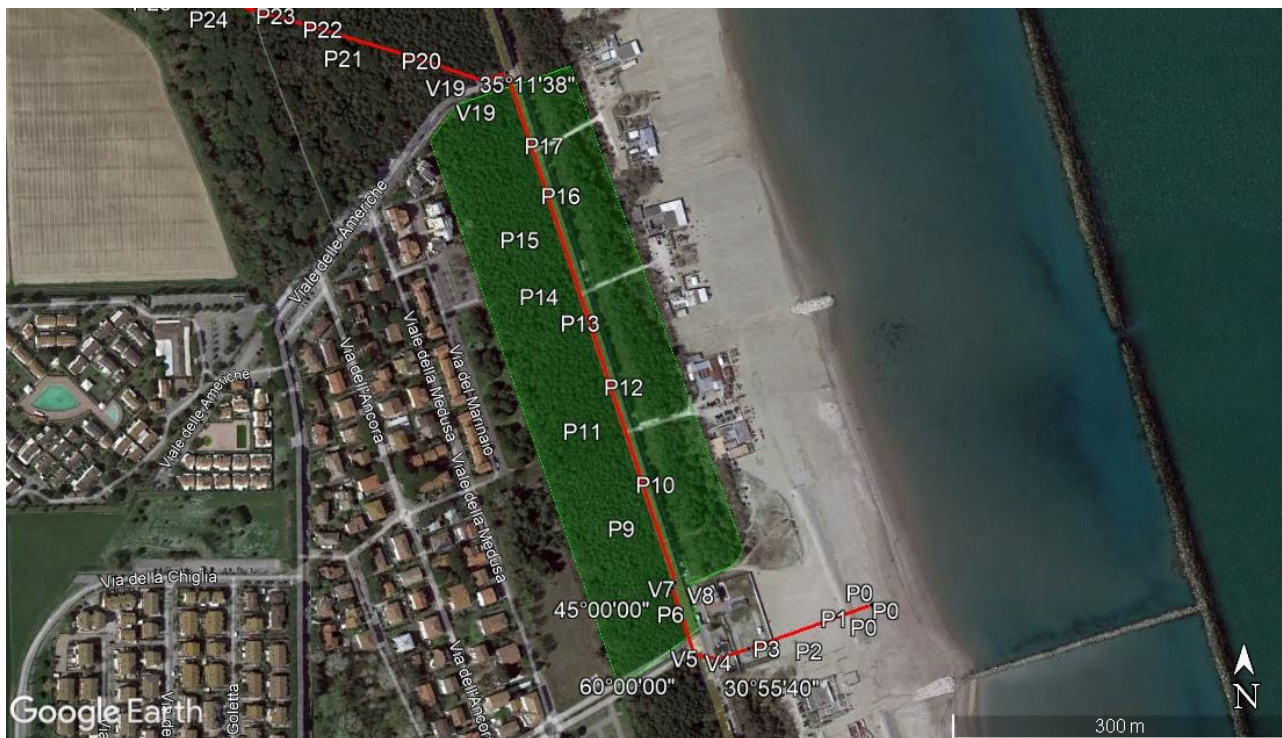
In particolare l'area oggetto di controllo in fase esecutiva, risulta essere quella riportata nella figura sottostante e ricompresa tra il V4 ed il V19. Questa rappresenta, rispetto alla totalità del progetto rappresentato al precedente paragrafo 1, l'area di maggior potenziale interferenza con gli apparati radicali dell'area boscata, in quanto posta a distanza ravvicinata rispetto all'area di lavoro.

Figura 2 - area oggetto dell'intervento con tratto del gasdotto (in rosso)

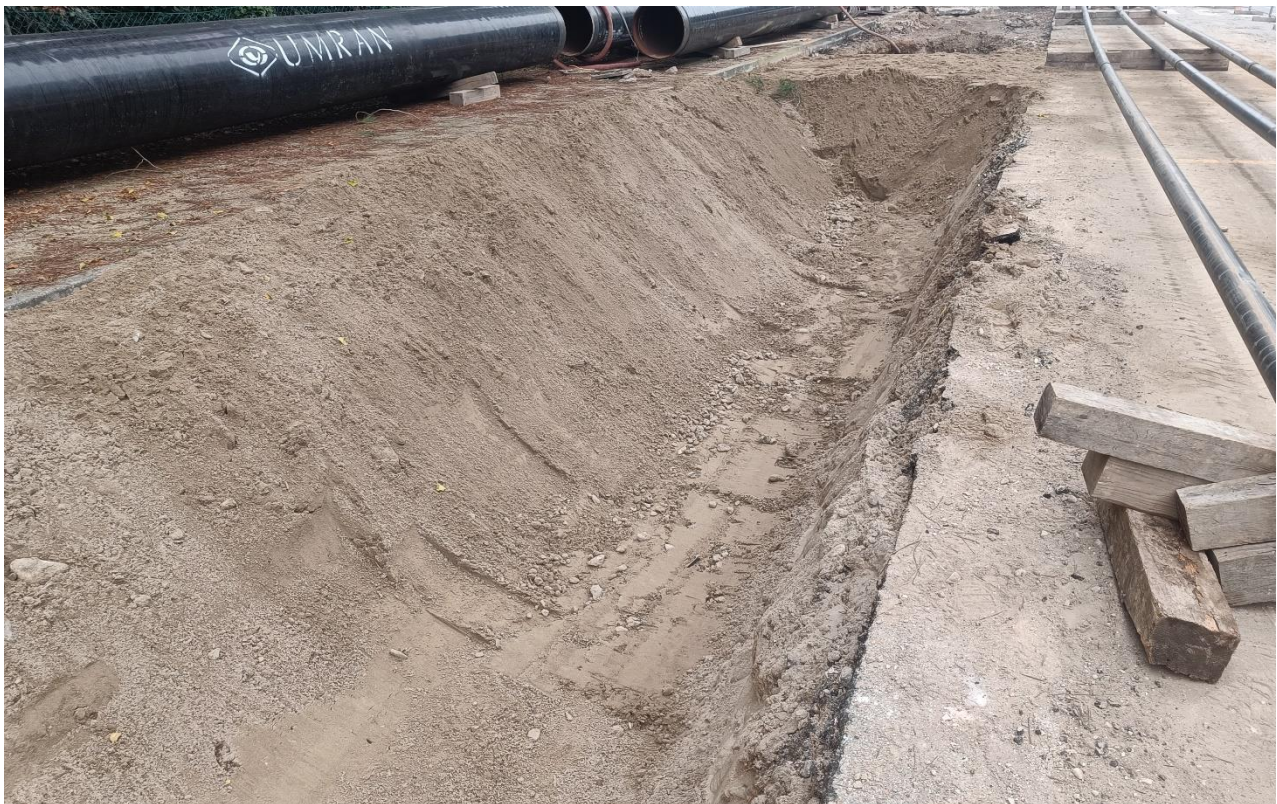
Figura 3 - Trincea di scavo

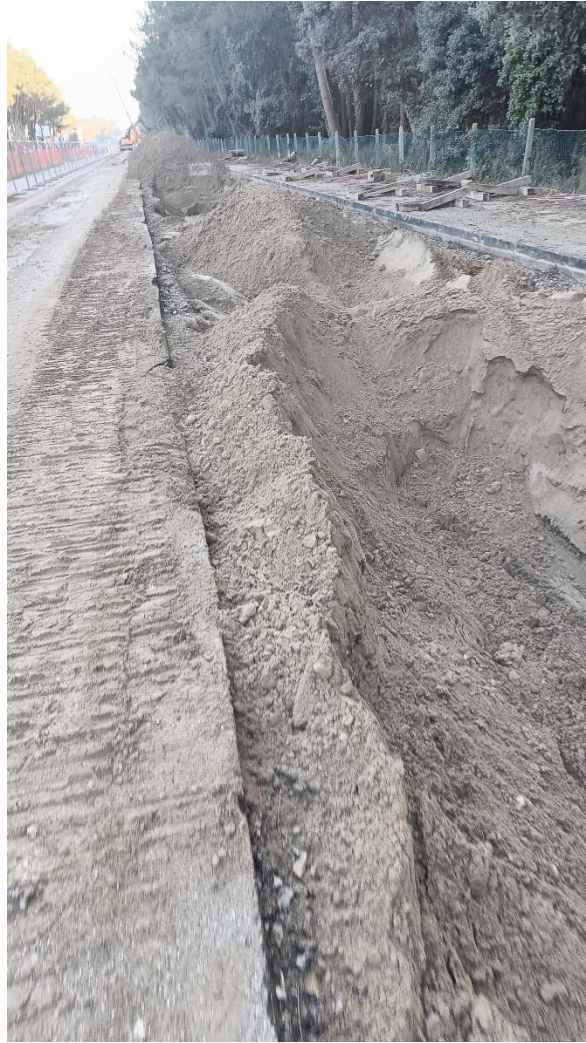
Figura 3.1 - Trincea di scavo

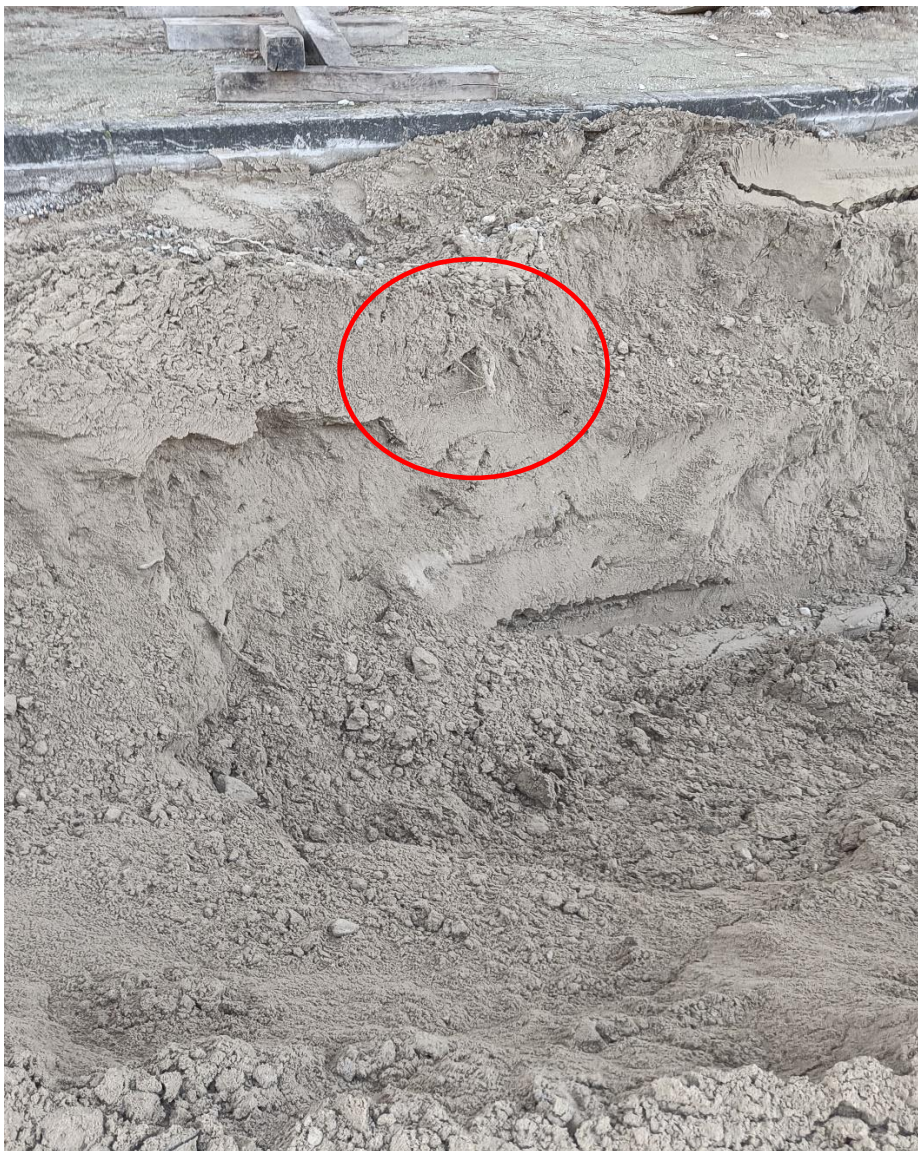
Foto 3.2 – Trincea di scavo, in evidenza la sporadica presenza di apparati radicali

Come si evince dalla documentazione fotografica riportata, durante l'esecuzione delle attività, è stata riscontrata una sporadica presenza di radici, caratterizzate tra l'altro, da un limitato calibro.

Date le caratteristiche delle specie arboree in oggetto, la limitata presenza di radici, nonché il loro calibro limitato. Si può dedurre che le attività condotte non siano state disturbanti nei confronti di dette alberature.

Inoltre si precisa che, la sottoscritta Ditta, al fine di verificare lo stato di salute delle piante limitrofe all'area di lavoro, ha programmato, con la collaborazione di un esperto forestale, l'esecuzione di monitoraggi specifici che seguiranno la seguente programmazione:

- nel corso della ripresa vegetativa (tra metà marzo e fine aprile);
- all'inizio del periodo estivo (tra metà giugno e fine luglio).

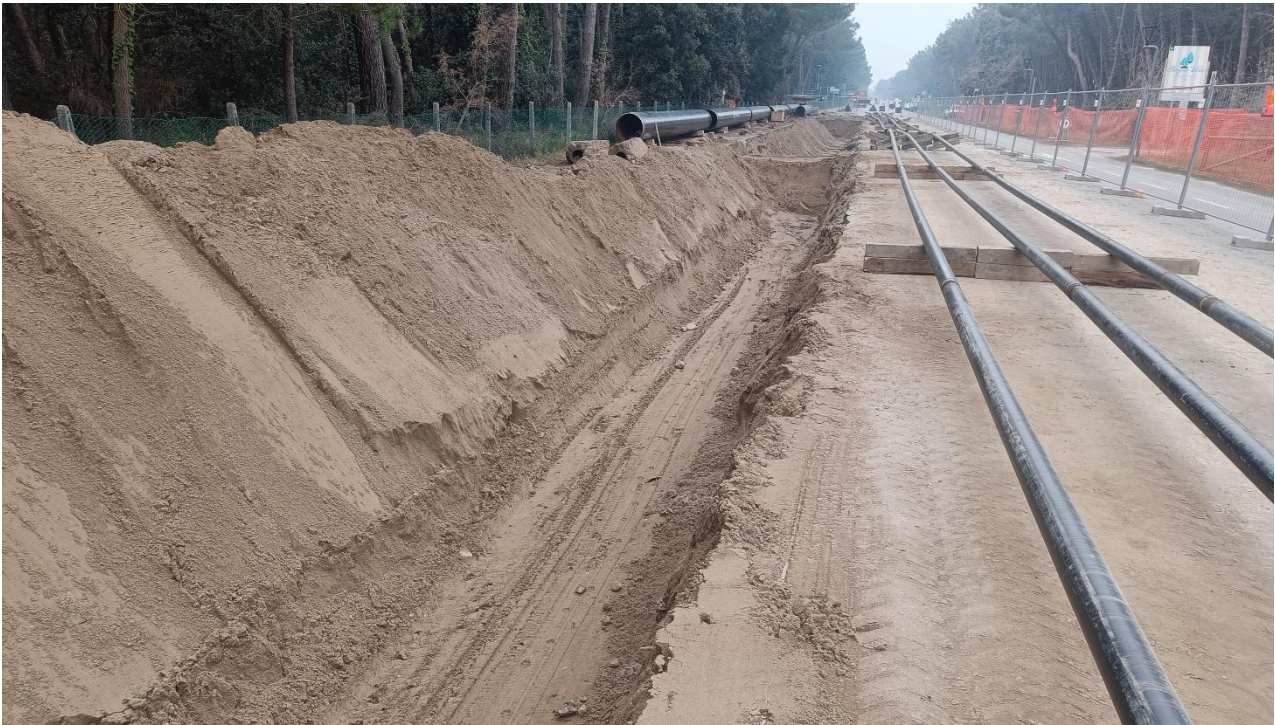
Foto 3.3 – scavo a cielo aperto in sezione ristretta
