**IMPIANTO EOLICO “CASONI DI ROMAGNA” COMUNI DI
MONTERENZIO E CASTEL DEL RIO, PROVINCIA DI
BOLOGNA - REGIONE EMILIA-ROMAGNA**

STUDIO PRELIMINARE AMBIENTALE

ANALISI DEI POTENZIALI EFFETTI AMBIENTALI

OTTOBRE 2024

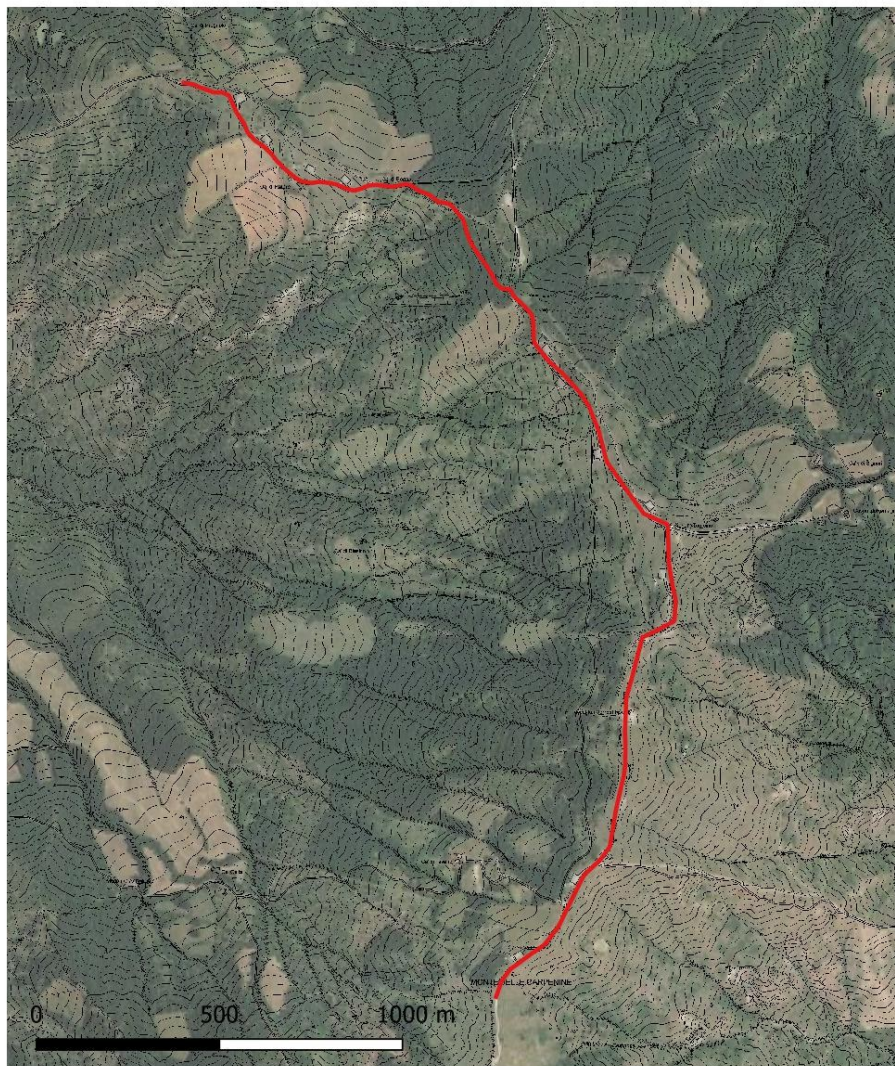
Nella figura di seguito è rappresentato il transetto utilizzato per gli uccelli nidificanti

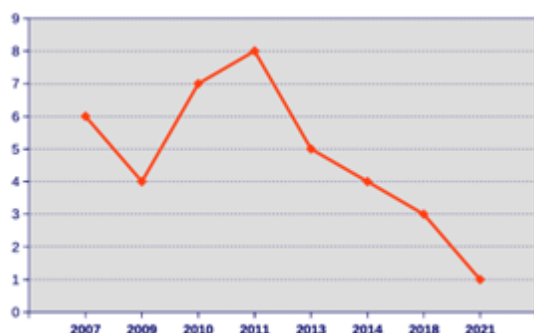
Grafico degli andamenti della Tottavilla tratto da D.R.E.A.M. 2021

In generale si può osservare come tutte le specie, dopo un calo netto, registrato nel primo anno post operam, si riprendano avvicinandosi o addirittura superando il numero di coppie della fase ante operam. I cali registrati da Averla piccola e Calandro, registrati dopo un picco di aumento sono probabilmente da imputarsi al generale calo delle popolazioni di queste specie a livello italiano ed europeo.

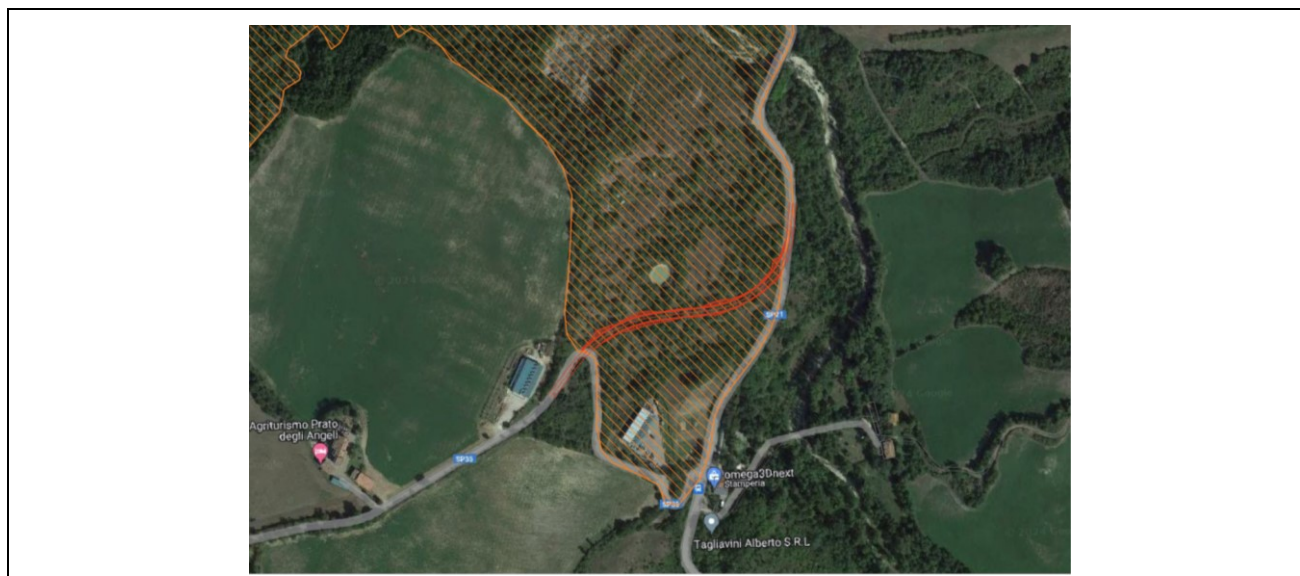
Stralcio cartografico – Area del bypass sulla SP21/SP35 nella ZSC Media Valle del Sillaro
