Impianto di produzione di energia elettrica da fonte solare con relative opere connesse denominato “Ardella” da ubicarsi in Comune di Polesine-Zibello (PR)

RELAZIONE ARCHEOLOGICA  
TEMPLATE GIS MINISTERIALE

**impianto per produzione energia [impianto idroelettrico, solare, geotermico, termovalorizzatori ecc.] - Fase di progetto: definitivo**

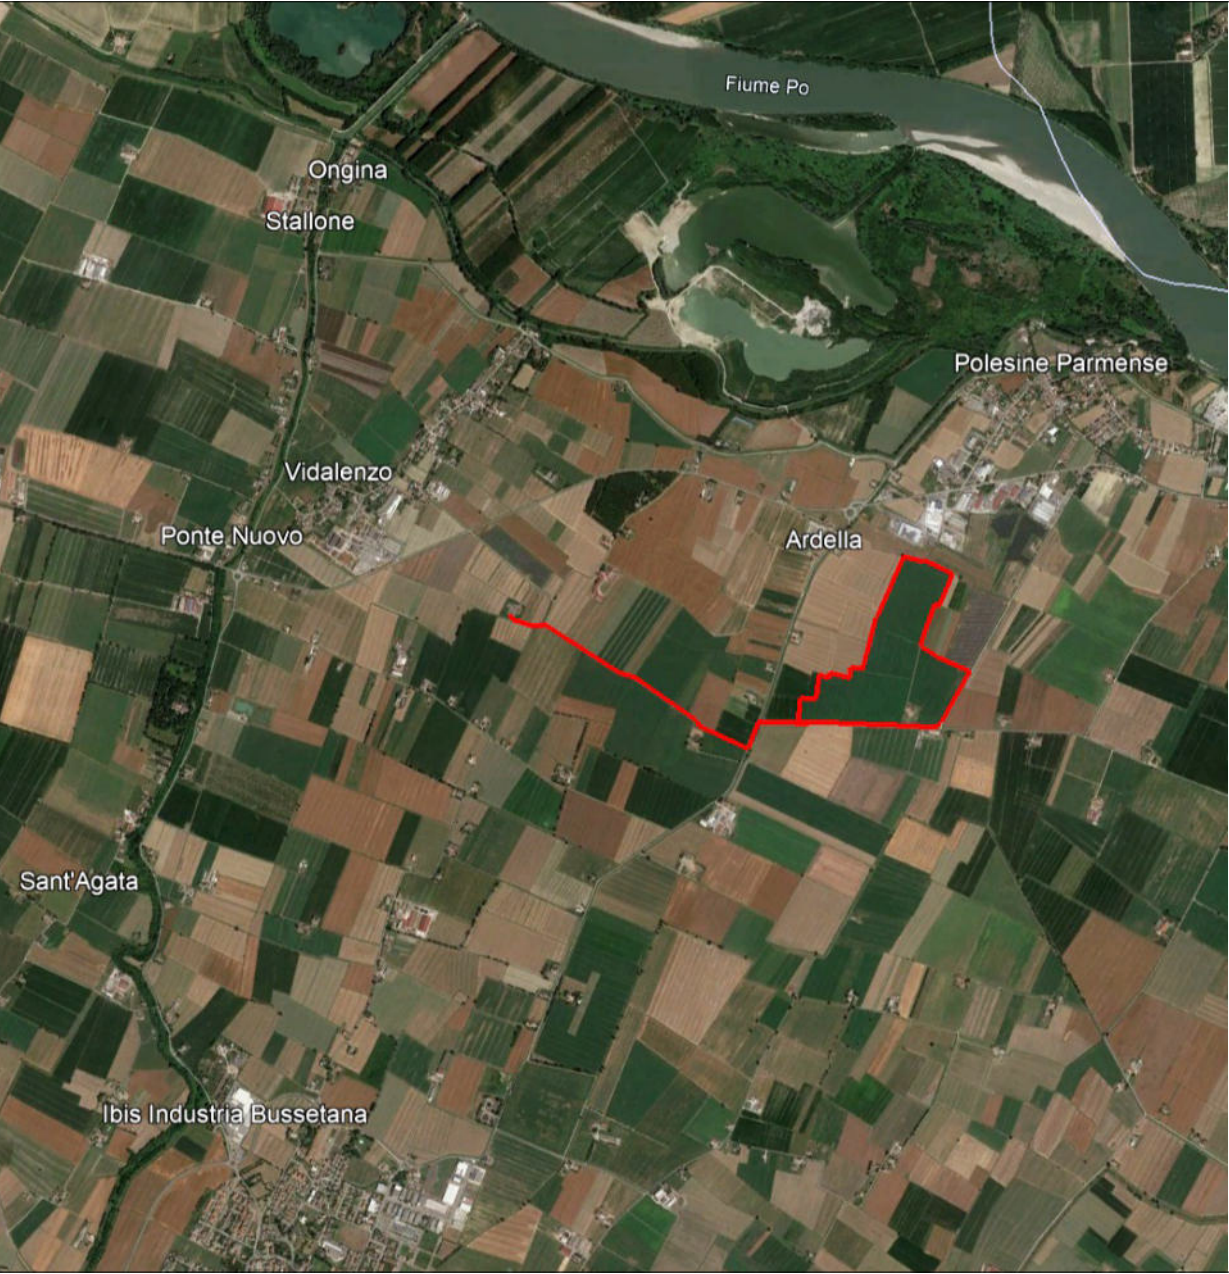
Inquadramento territoriale; in rosso l’impianto fotovoltaico e linea di connessione

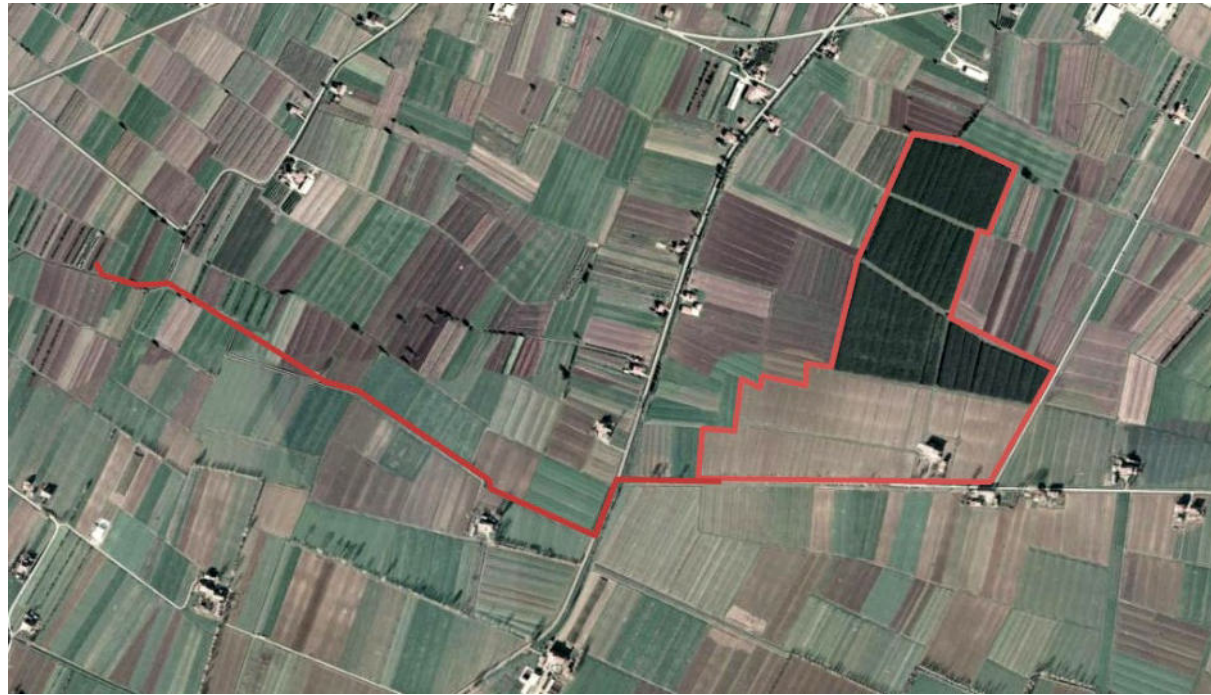
Ortofoto RER 1976-78

Nel complesso, la fotointerpretazione mostra un paesaggio agricolo in cui persiste il disegno agrario storico, su cui si innestano i tracciati della viabilità e delle bonifiche storiche. L’esame delle fotografie aeree e delle ortofoto disponibili eseguite tra 1954 e 2024 non ha rilevato la presenza di anomalie fotografiche riconducibili a elementi di possibile significato archeologico.
