AGENZIA INTERREGIONALE PER IL FIUME PO – PARMA

**MO-E-1273 – LAVORI DI AMPLIAMENTO E ADEGUAMENTO DELLA CASSA DI ESPANSIONE DEL FIUME SECCHIA NEL COMUNE DI RUBIERA (RE)
(ACCORDO DI PROGRAMMA MINISTERO – RER – PARTE A)**

PROGETTO DEFINITIVO

STUDIO DI IMPATTO AMBIENTALE QUADRO DI RIFERIMENTO AMBIENTALE E STIMA IMPATTI

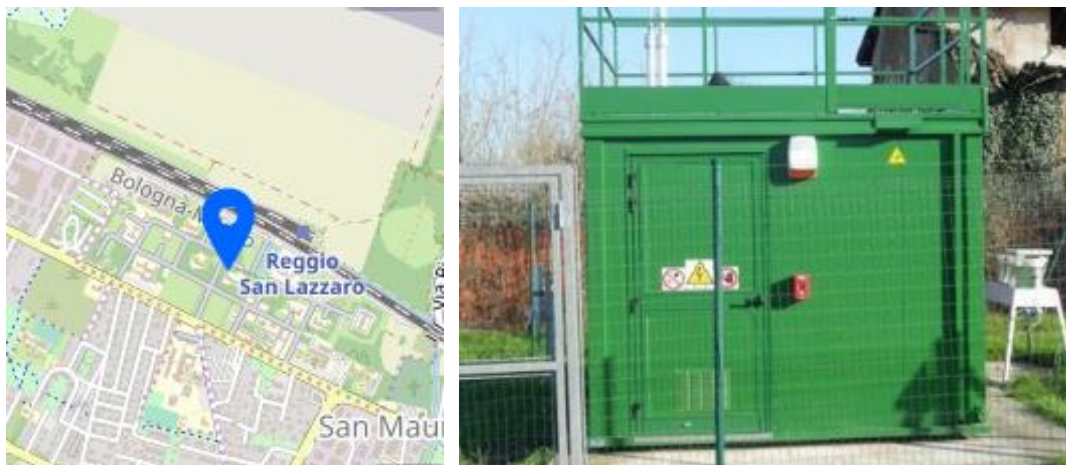
Figura 5: Stazione di monitoraggio ARPA a Rubiera (RE).

Si tratta di una stazione urbana, ovvero un sito fisso inserito in aree edificate in continuo o almeno in modo predominante. È inoltre una stazione di fondo, che comprende quelle stazioni ubicate in posizione tale che il livello di inquinamento non sia influenzato prevalentemente da emissioni da specifiche fonti (industrie, traffico, riscaldamento residenziale, ecc.) ma dal contributo integrato di tutte le fonti poste sopravento alla stazione rispetto alle direzioni predominanti dei venti nel sito.

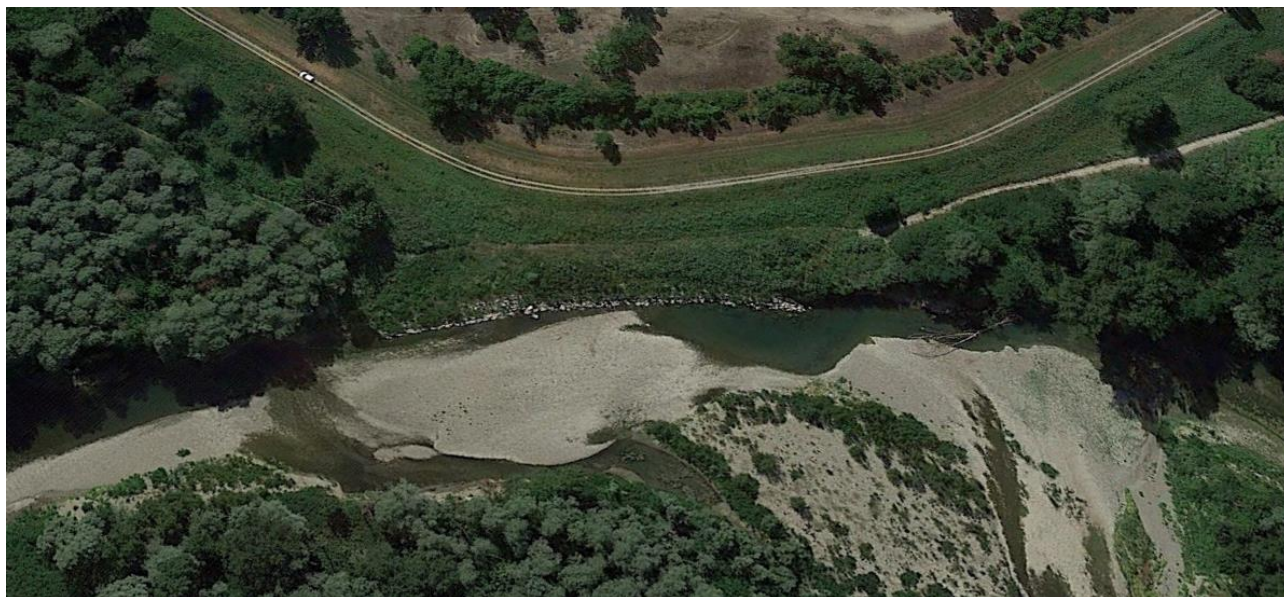
Di particolare interesse è l'erosione che interessa, per un centinaio di metri, la sponda destra del corso d'acqua, in corrispondenza della sezione arginale 38, nell'unica zona in cui il rilevato risulta praticamente in froldo; a contrastare la quale è stata posizionata una difesa in massi ciclopici (Figura 94).

Figura 94: Vista aerea (da Google Earth) dell'erosione della sponda destra del fiume Secchia in un tratto in cui l'argine della cassa d'espansione è praticamente in froldo.

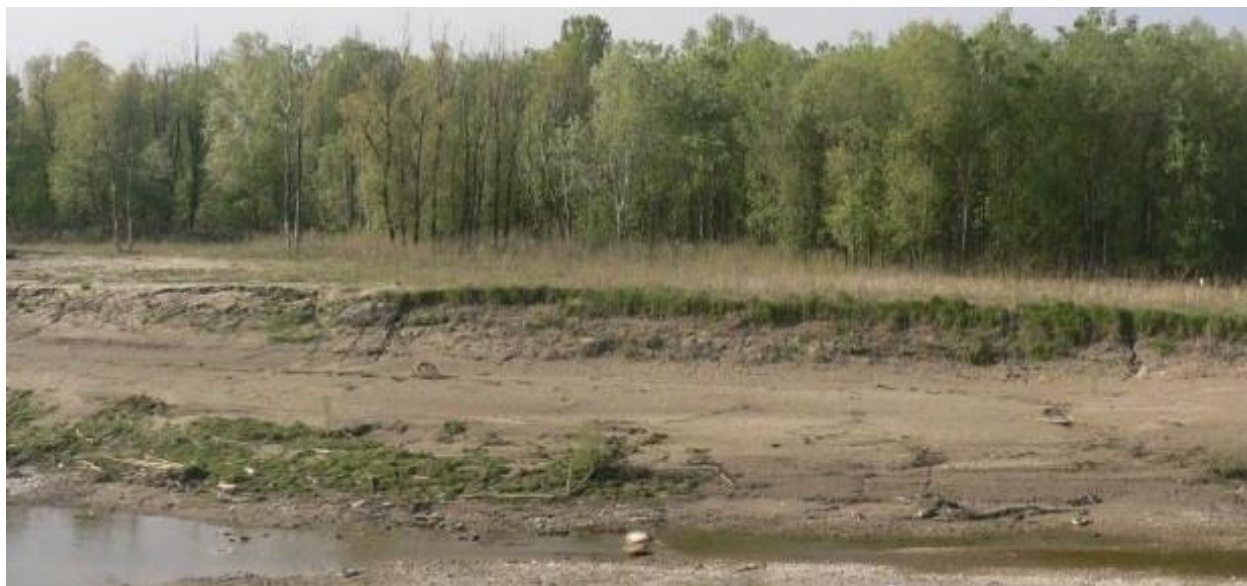
A partire dell'entrata in funzione della cassa di espansione è avvenuto infatti il deposito di alluvioni che ha determinato il progressivo innalzamento del fondo originario di circa 6 m nella zona prossima al manufatto di regolazione e di circa 4÷2 m nella parte a monte.

Figura 95: Depositi alluvionali post 1978 all'interno della cassa in sponda destra.

Tale innalzamento risulta essere avvenuto prevalentemente negli ultimi 20÷25 anni, probabilmente con velocità crescente nel tempo: questo fenomeno è spiegato dalle cavità di cava sul fondo originario che hanno assorbito l'alluvionamento iniziale e anche dalla progressiva invasione del bosco e della vegetazione del sottobosco, che determina minore velocità di deflusso delle acque invase e minore capacità di trasporto di materiale solido da parte delle acque uscenti dalla cassa. Ulteriore causa del rallentamento della velocità della corrente in uscita può essere la tendenza all'ostruzione della bocca di uscita di destra, determinata dall'accumulo di sedimenti subito a monte della stessa.

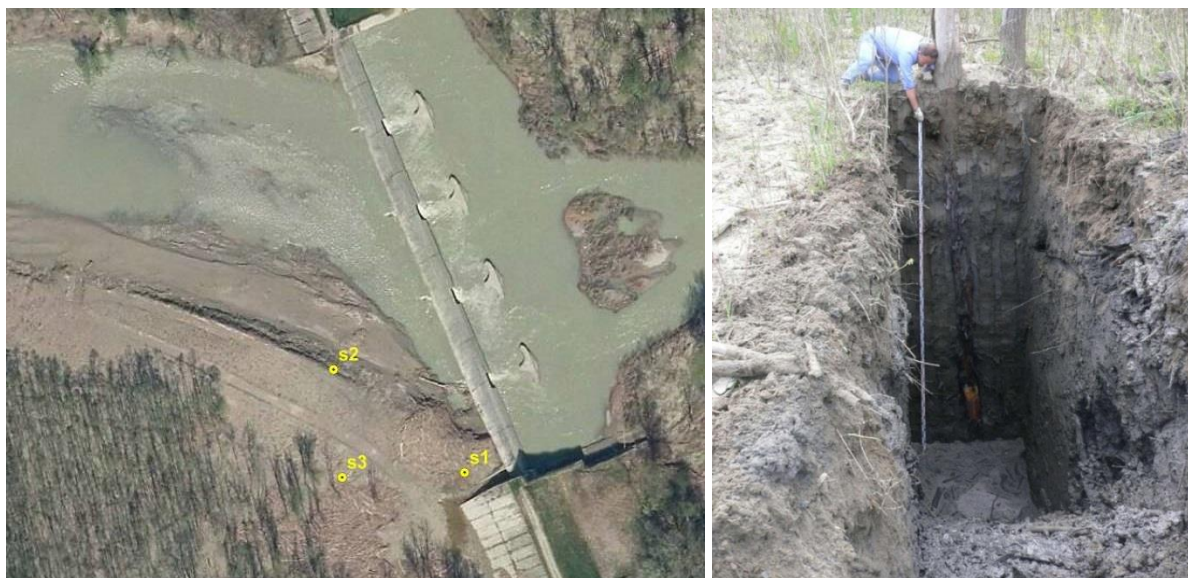
- n° 3 scavi esplorativi (Figura 96), eseguiti con escavatore, interrotti a profondità variabili, comprese tra -6 a -7 m da p.c., nel corso dei quali sono stati prelevati campioni rimaneggiati;
- prove eseguite dal laboratorio di geotecnica AIPO di Boretto sui campioni rimaneggiati, ovvero:
 - n° 3 analisi granulometriche (Figura 105)
 - n° 3 classificazioni delle terre
 - n° 3 determinazioni delle sostanze organiche.

Figura 96: Aree di localizzazione dei 3 scavi esplorativi all'interno della cassa in linea svolti nel 2016 (a sinistra) e scavo esplorativo n. 3 all'interno della cassa in linea (a destra).

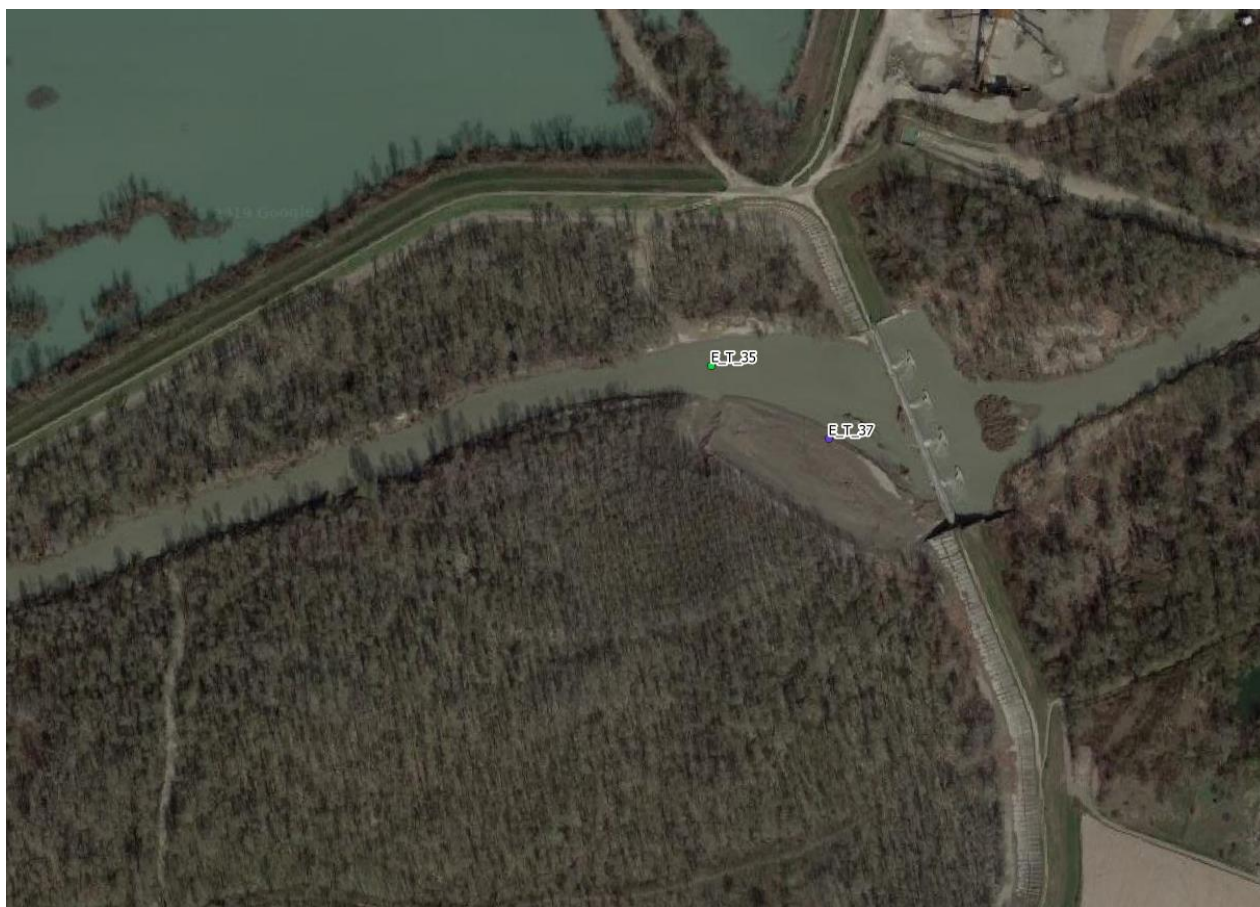
In soli 2 casi (pozzetti E_T_35 CA1 1-2m e E_T_37 CA3 3-4m), i campioni analizzati, invece, presentano, entrambi, valori superiori alla soglia minima, per quanto riguarda il piombo: l'ubicazione dei due pozzetti è visualizzata nell'immagine di Figura 106.

Figura 106: Ubicazione pozzetti con tracce di contaminazione all'interno della cassa in linea/ alveo.

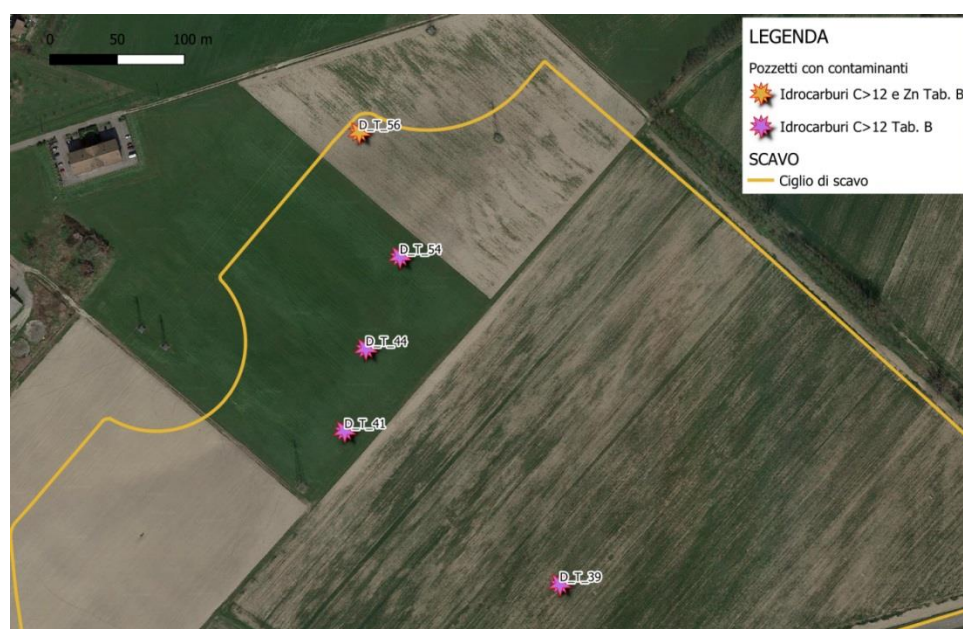
L'ubicazione dei pozzetti contaminati è visualizzata nell'immagine di Figura 107.

Figura 107: Ubicazione pozzetti con tracce di contaminazione nell'ampliamento previsto.

In fase di progettazione esecutiva, andranno effettuati ulteriori pozzetti, nelle zone limitrofe, per verificare ulteriori contaminazioni, e le aree interessate verranno scartate dall'utilizzo di materiale.

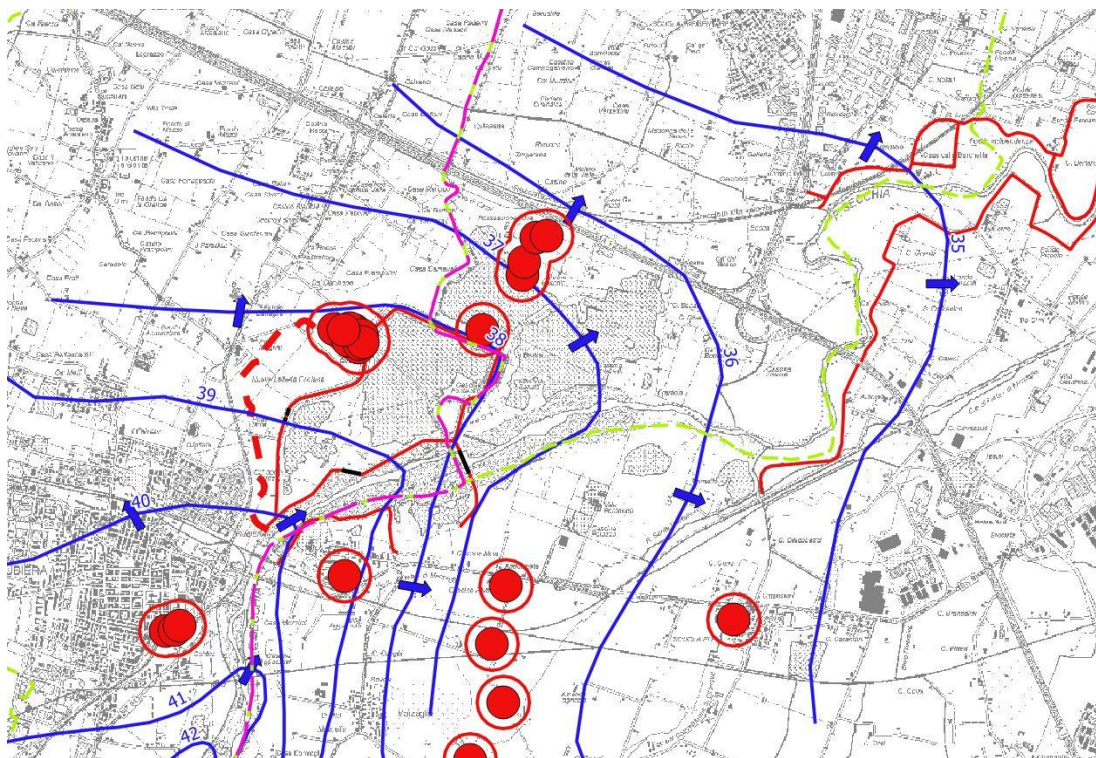
Figura 111: Superficie freatica campagna novembre 2017.

- dal 15 al 17 novembre 2017 (Figura 111);
- dal 2 al 4 febbraio 2019 (Figura 112)
- misure effettuate il 14 maggio 2019 (Figura 113)

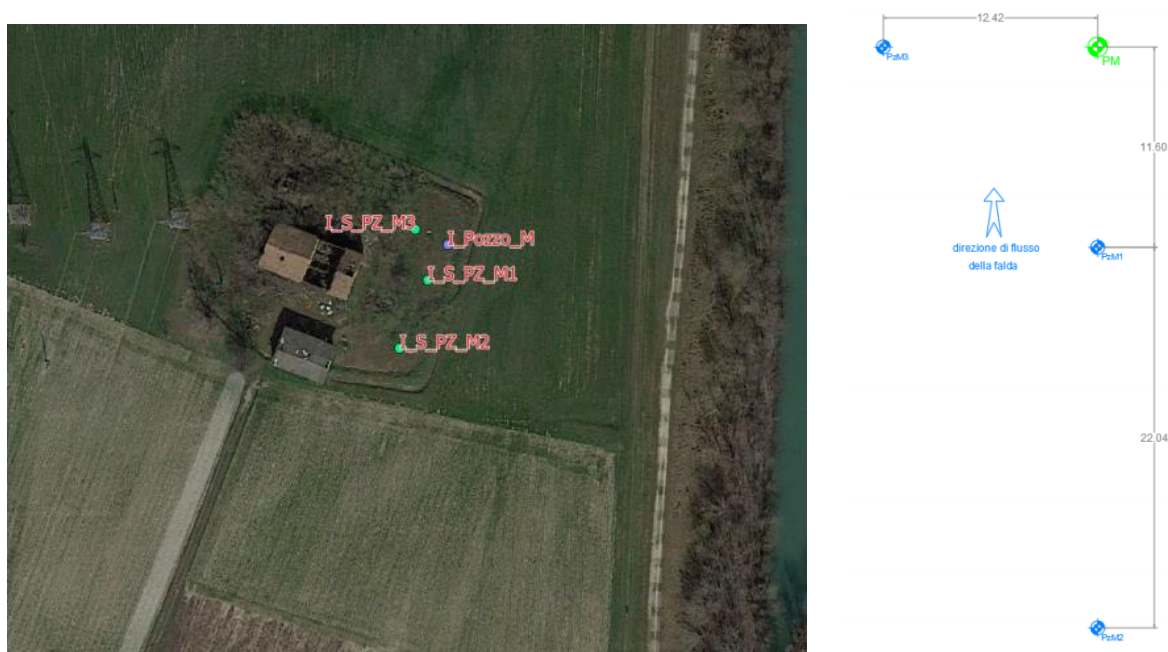
- N° 1 pozzo di prova con diametro di perforazione di 250 mm attrezzato con tubo in pvc da 180 mm microfessurato da 1 a 20 m;
- N° 3 piezometri a tubo aperto di tipo Norton con profondità di 20 m.

La prova, realizzata in data 29/03/2019, è stata condotta con una portata costante di 1000 l/minuto.

Figura 122: Ubicazione dei punti di prova e schema di disposizione dei pozzi e dei piezometri per la prova di monte, con indicazione delle relative distanze.

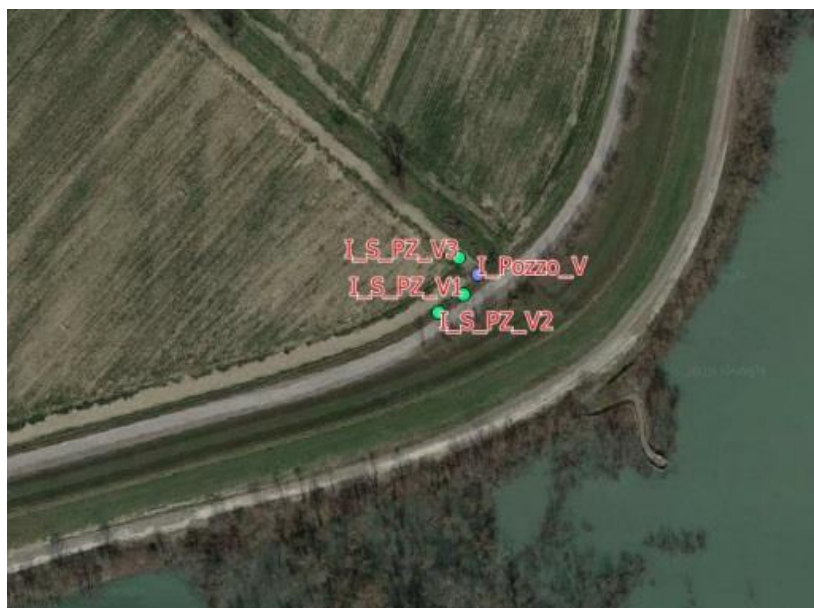
- N° 1 pozzo di prova con diametro di perforazione di 250 mm attrezzato con tubo in pvc da 180 mm microfessurato da 1 a 20 m;
- N° 3 piezometri a tubo aperto di tipo Norton con profondità di 20 m.

Figura 126: Ubicazione dei punti di prova e schema di disposizione dei pozzi e dei piezometri per la prova di valle, con indicazione delle relative distanze.

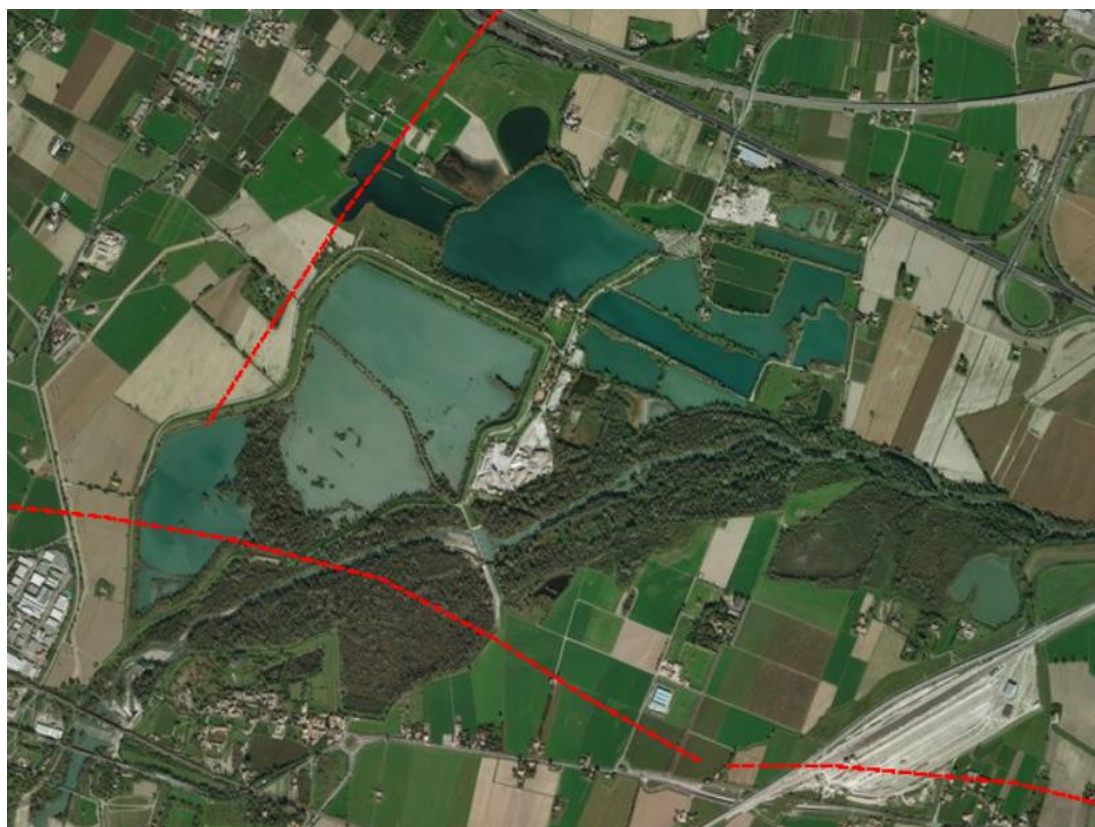
Catalogo delle faglie capaci in Italia (ITHACA Italy HAZards from CAPable faults), gestito da ISPRA – Dipartimento per il Servizio Geologico d'Italia, riporta la presenza di due faglie nella zona di interesse del progetto (Figura 138).

Figura 138: Faglie capaci in corrispondenza dell'intervento secondo il catalogo Ithaca.

Nelle pagine seguenti vengono riportate le schede di dettaglio delle due faglie: la – Faglia 90508 Rubiera-Reggio Emilia (Figura 139) e la Faglia 93764 San Pancrazio-Modena (Figura 141 e Figura 142). È bene evidenziare immediatamente che la scala di rappresentazione delle immagini riportate nelle figure (per evidenti motivi di comprensione dell'ubicazione rispetto al progetto) è

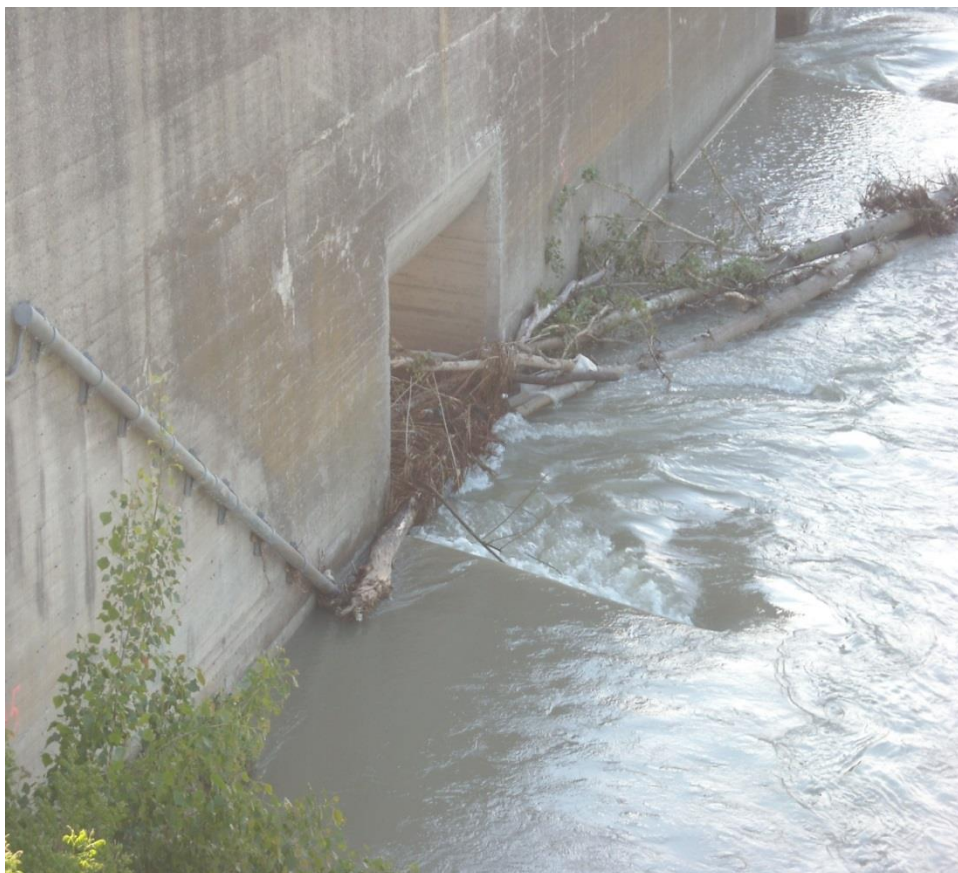
Figura. 157. Cassa di espansione sul F. Secchia: ostruzione parziale luce n°4 (da sponda destra) [26.04.2016]

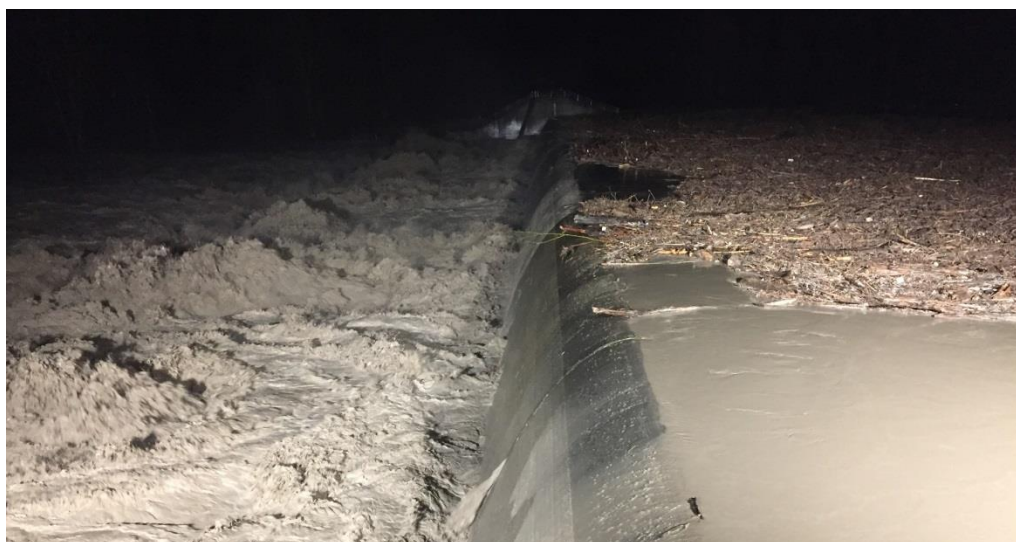
Figura. 158. Cassa di espansione sul F. Secchia: inizio sfioro su manufatto regolatore [12.12.2017].

A monte del manufatto regolatore della cassa del Secchia si segnala la presenza di un esteso fenomeno di trasporto ed accumulo di materiale legnoso, dovuto alla presenza di specie arboree all'interno dell'alveo del fiume, che hanno contribuito ad incrementare l'entità di questo fenomeno (da Figura. 158 a Figura. 163). Tale fenomeno è stato riscontrato in occasione di diversi eventi di piena e su più anni di indagini.

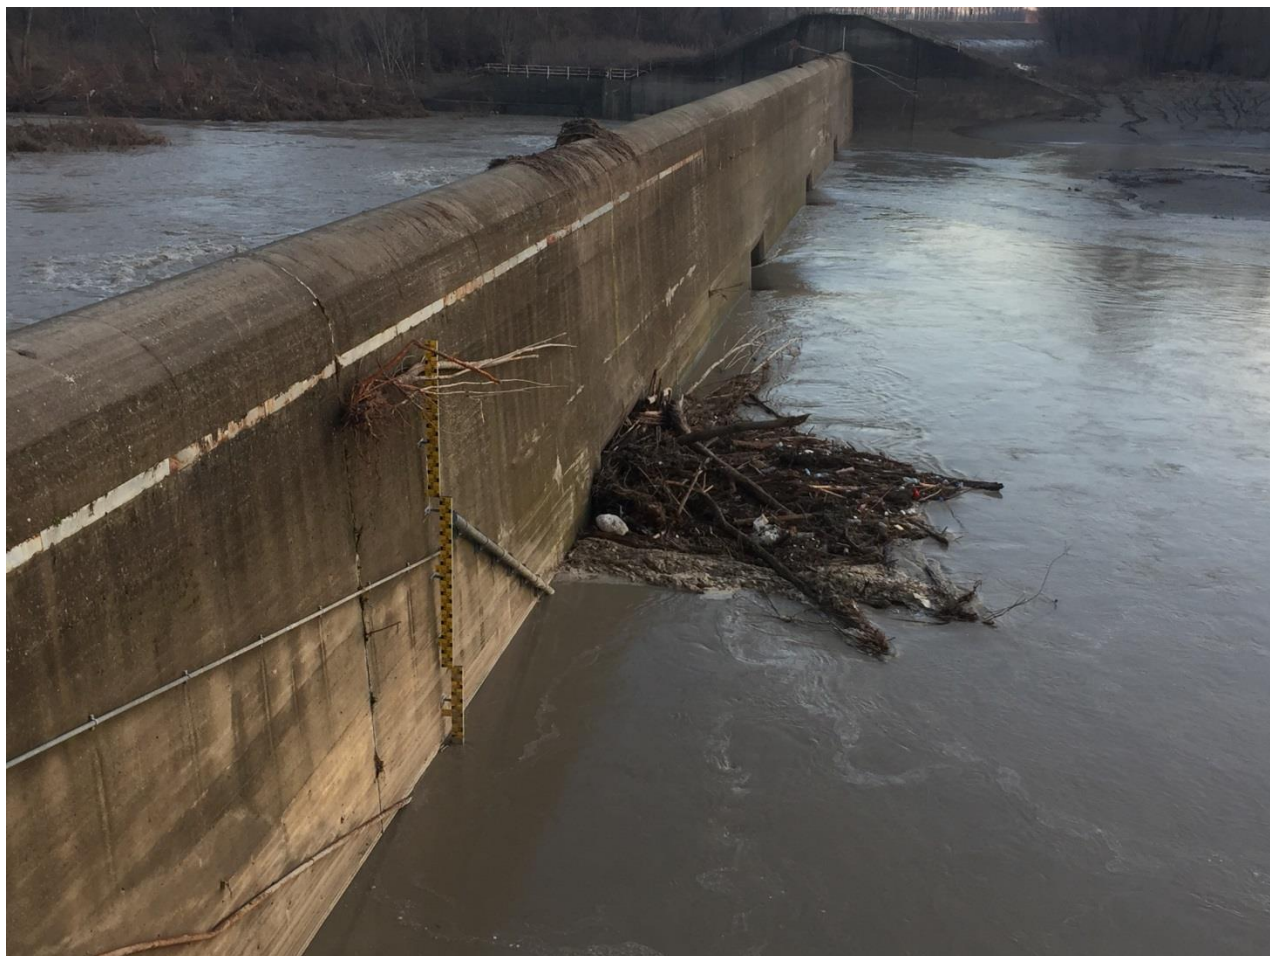
Figura. 160. Cassa di espansione sul F. Secchia: sfioro su manufatto regolatore [02.02.2019].

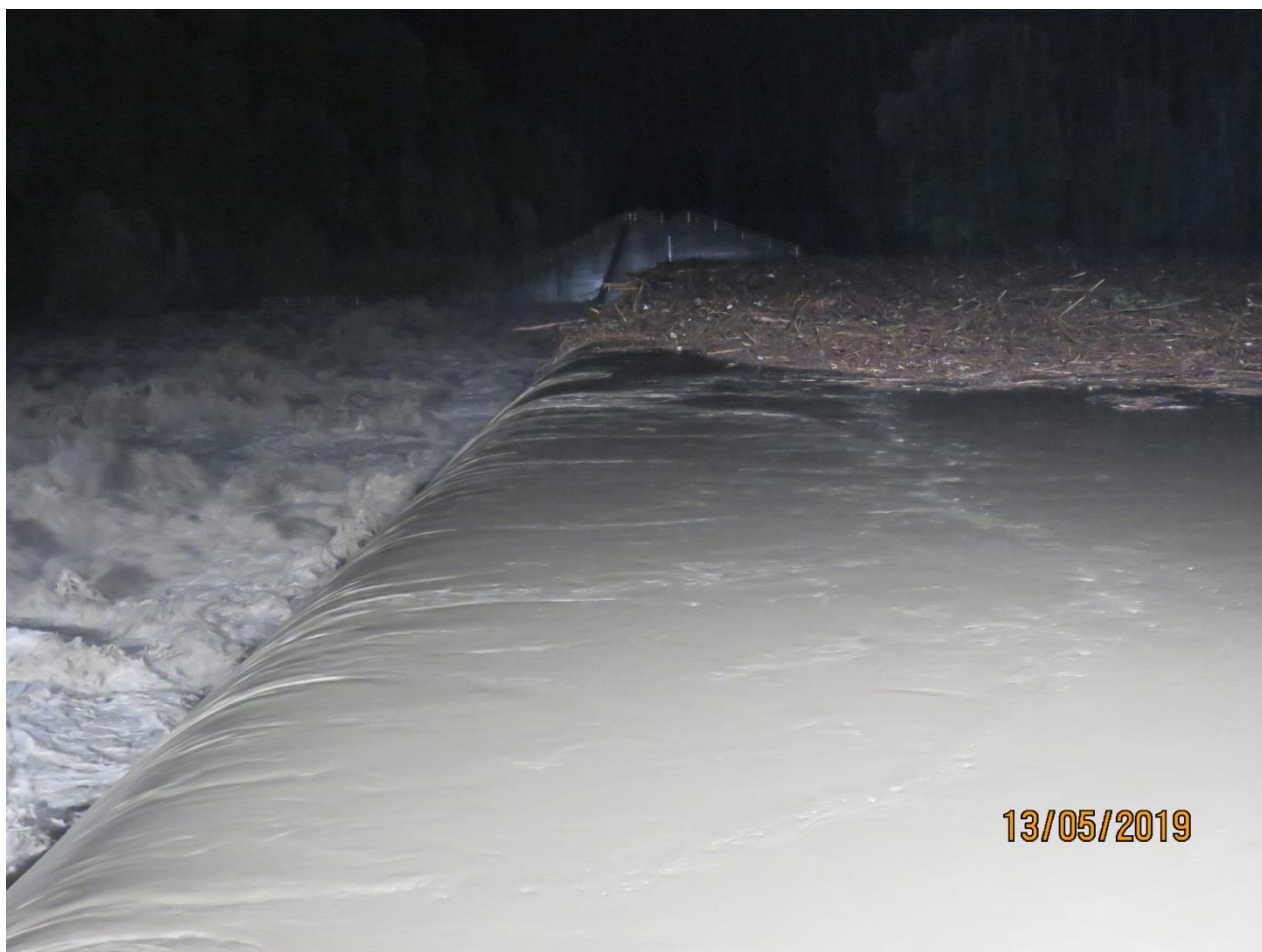
Figura. 162. Cassa di espansione sul F. Secchia: accumulo e completa ostruzione luci n°1+2 (da sponda destra) [14.05.2019].

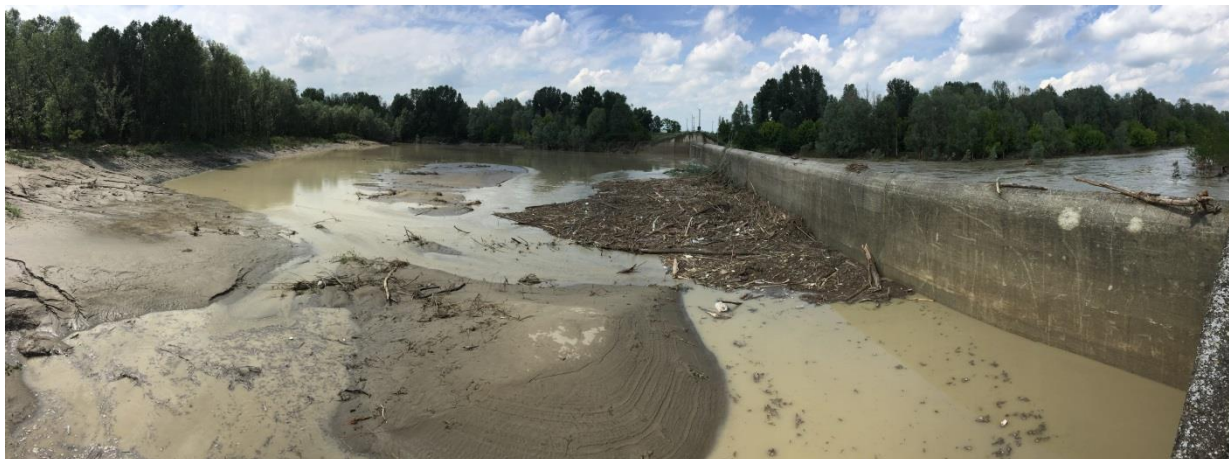
Figura. 163. Cassa di espansione sul F. Secchia: accumulo e completa ostruzione luci n°1+2 (da sponda destra) [28.05.2019].

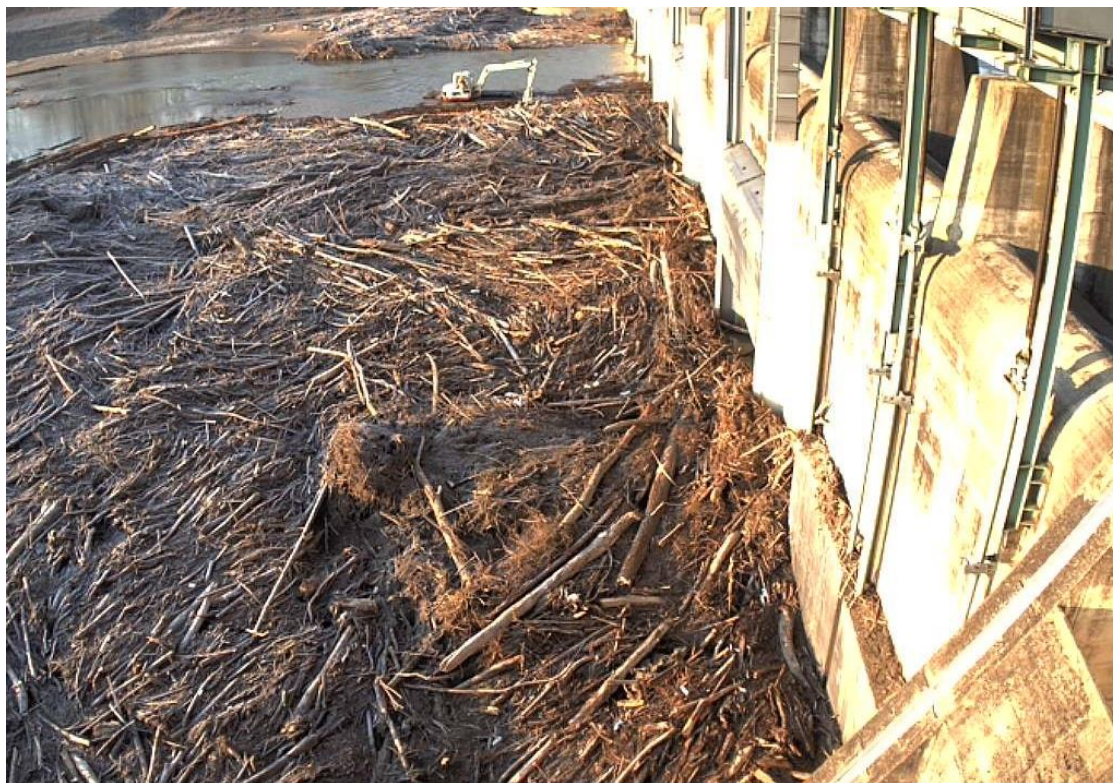
Figura. 164. Deposito di materiale legnoso e ostruzione luci del manufatto regolatore.

Per completezza, a dimostrazione dell'entità del fenomeno, sono di seguito riportate anche una serie di fotografie a titolo esemplificativo, che descrivono l'entità del fenomeno di trasporto solido e ostruzione dei manufatti di regolazione sui corsi d'acqua, nel caso specifico il Panaro (da Figura. 164 a Figura. 166).

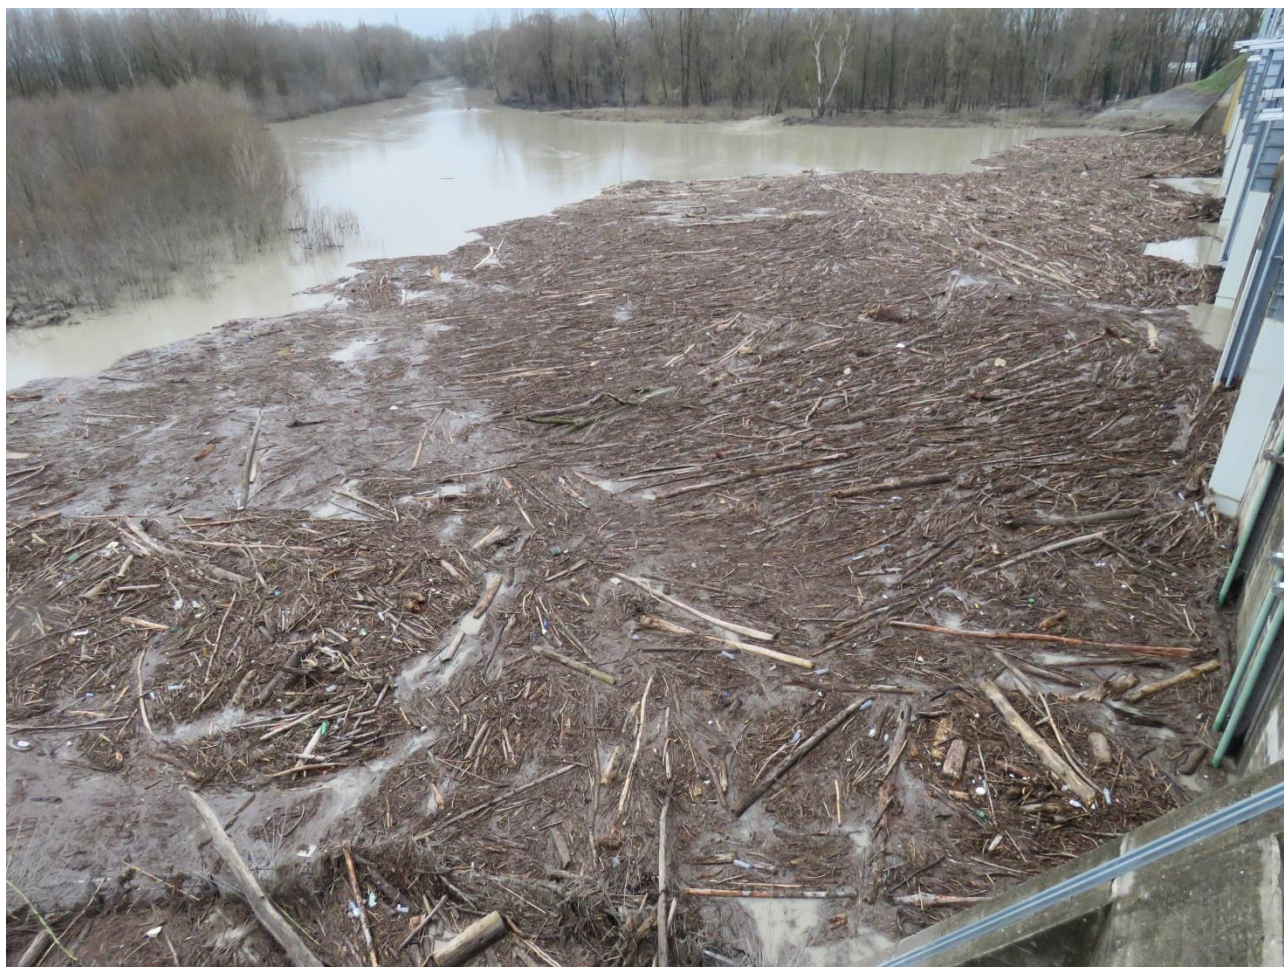
Figura. 165. Ostruzione di paratoie per il deposito di materiale legnoso.

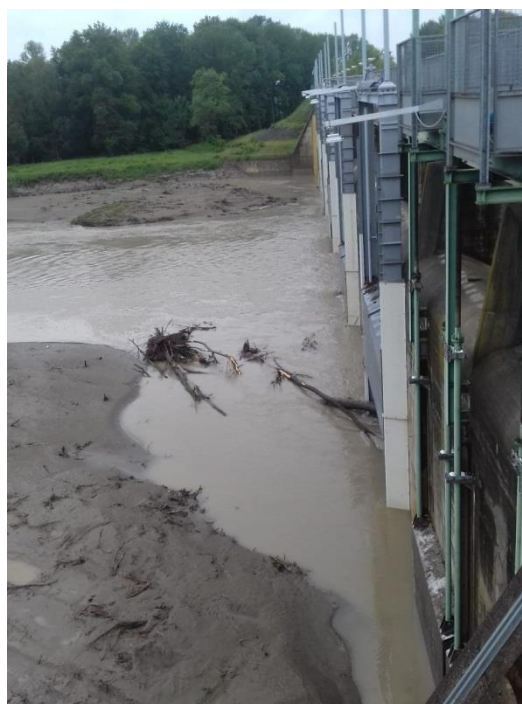
Figura. 166. Ostruzione di paratoie per il deposito di materiale legnoso.

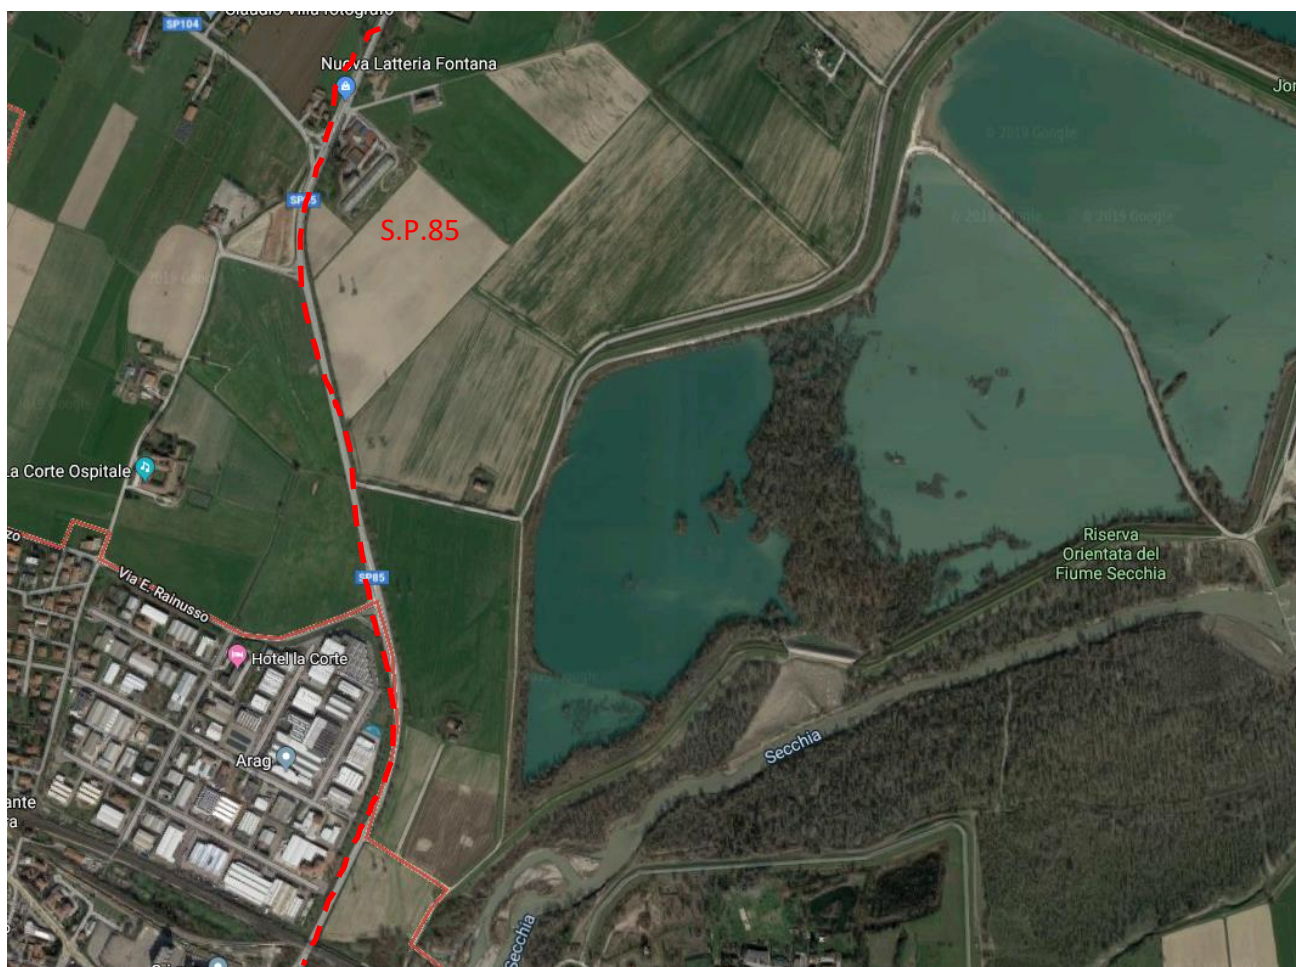
Figura 201. Viabilità nei pressi dell'area di intervento. In rosso è indicata l'area dove sarà realizzata la traversa, in arancione la viabilità di accesso all'area.

In fase di cantiere, come sarà meglio dettagliato negli impatti, non è prevista la realizzazione anche di nuove piste di cantiere, poiché l'accessibilità è comunque garantita dalla viabilità già esistente.

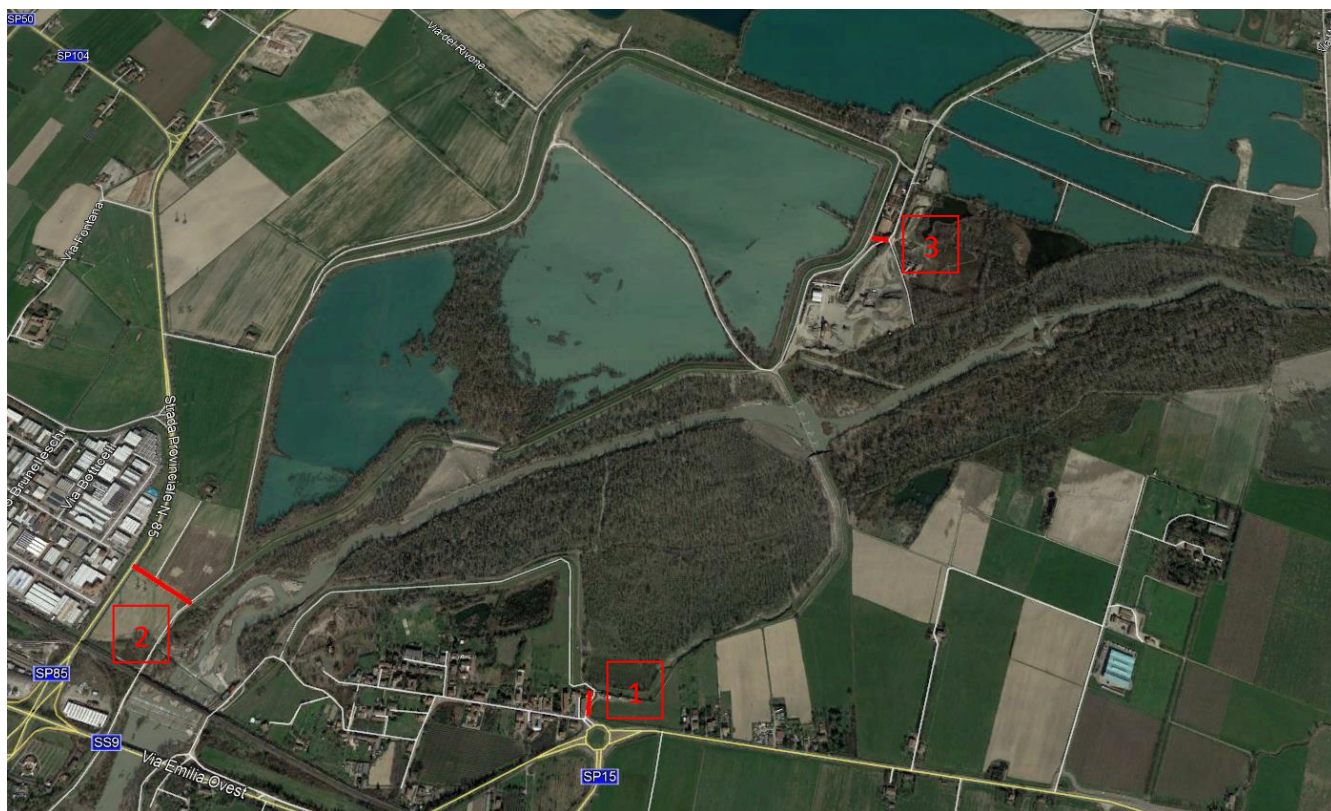
Figura 202: Indicazione dei punti di accesso/uscita dal cantiere (collegamenti tra la viabilità di cantiere e la viabilità ordinaria).

La viabilità di cantiere all'interno della Riserva è costituita essenzialmente dalle piste arginali già esistenti sulle arginature e dalle piste bianche che circondano i due bacini delle casse di espansione.

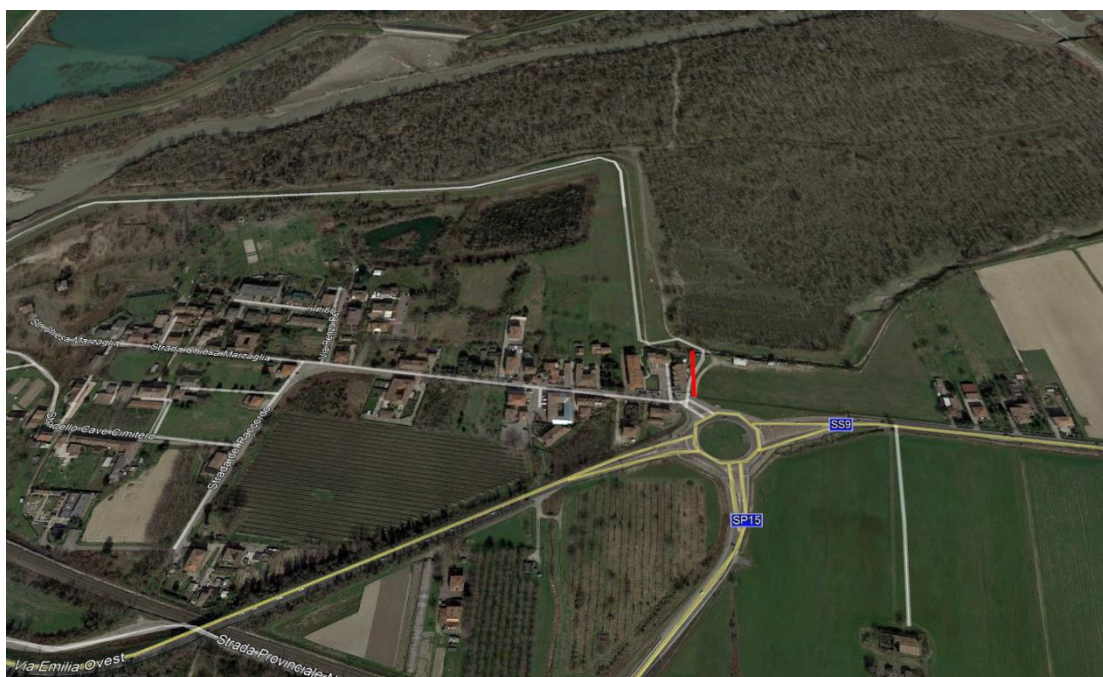
Figura 203: Punto 1 di accesso/uscita dal cantiere (collegamenti tra la viabilità di cantiere e la viabilità ordinaria).

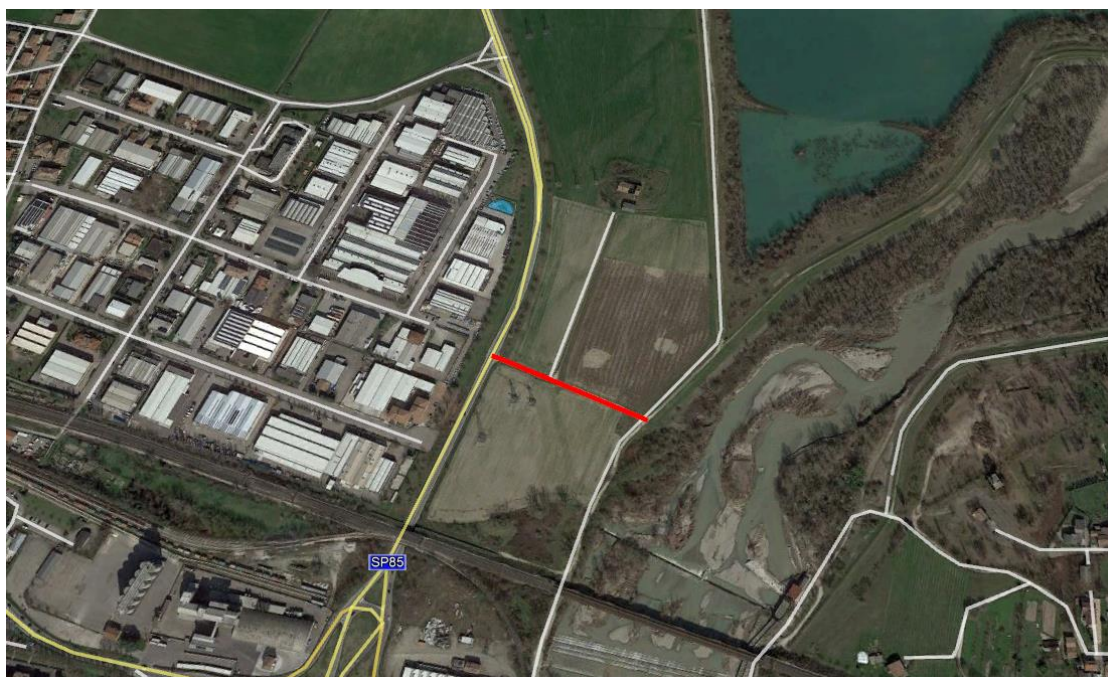
Figura 204: Punto 2 di accesso/uscita dal cantiere (collegamenti tra la viabilità di cantiere e la viabilità ordinaria).

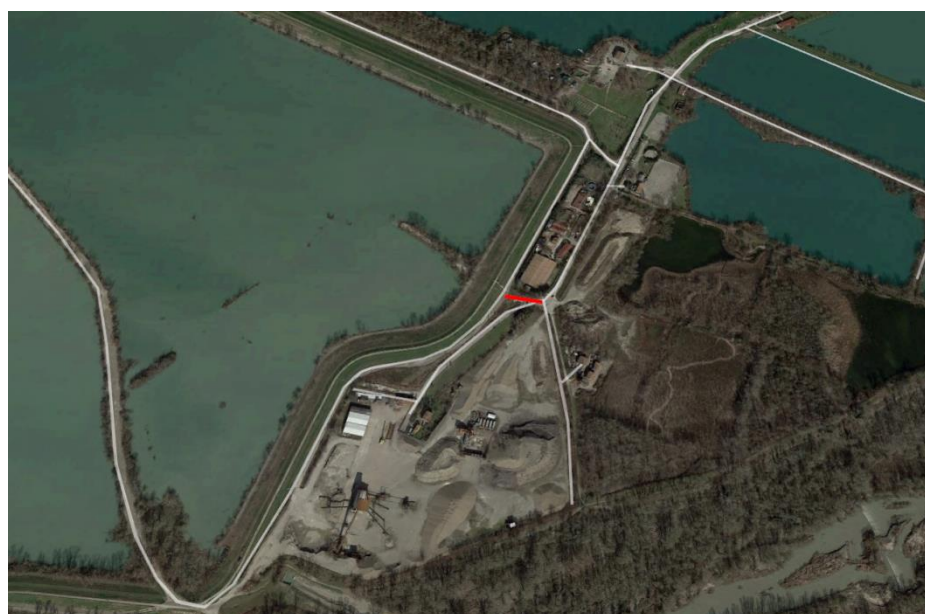
Figura 205: Punto 3 di accesso/uscita dal cantiere (collegamenti tra la viabilità di cantiere e la viabilità ordinaria).

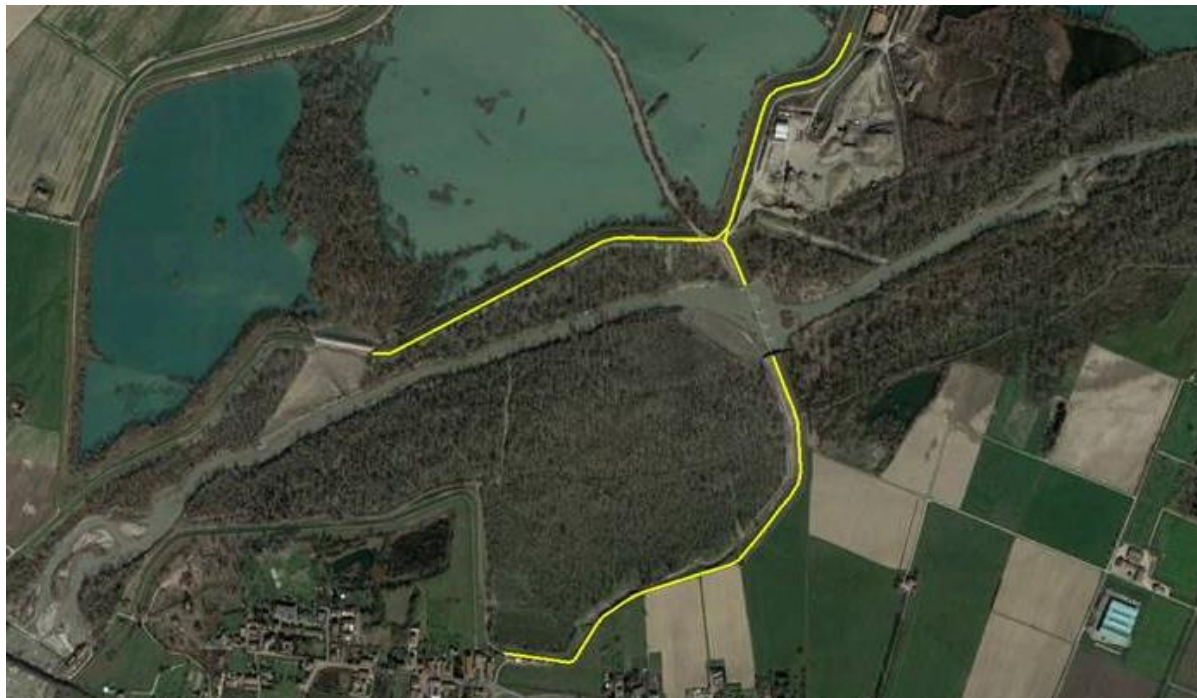
Figura 206: Le piste in giallo riportate nell'immagine seguente saranno i tratti di pista sommitale asfaltata (in fase di esercizio) sugli argini.

Nell'immagine seguente (Figura 206) sono inoltre indicati (in giallo) tutti i tratti nei quali si prevede di realizzare la pista sommitale asfaltata.

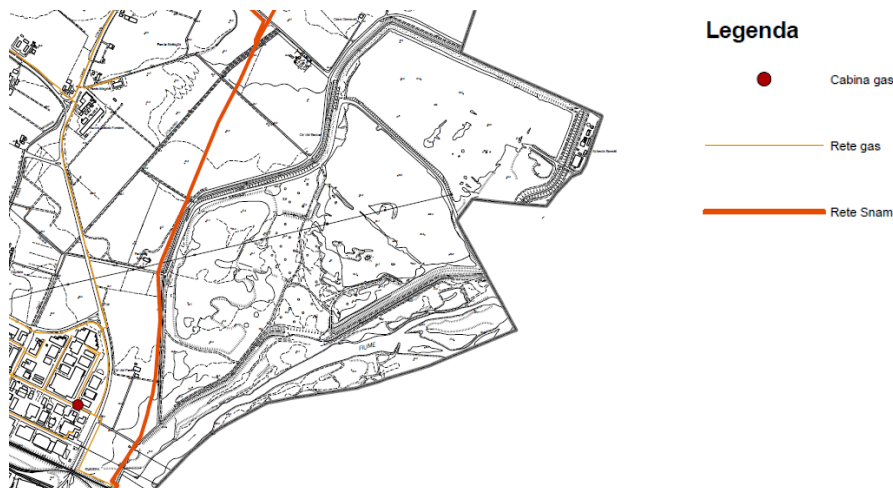
Figura 222: Estratto tav. A19 del quadro conoscitivo – carta riguardante la rete gas.

Come interferenze sul territorio comunale è rilevata anche la presenza della Rete Smam (gas) che localizzata nella zona delle arginature di confine tra le vasche di laminazione ed il nuovo invaso B (Figura 222).
